# Vuosikorjausreklamaatioiden hyödyntäminen rakentamisen laadun parantamisessa

Metropolia Ammattikorkeakoulu

Talonrakennustekniikka

Mestarityö

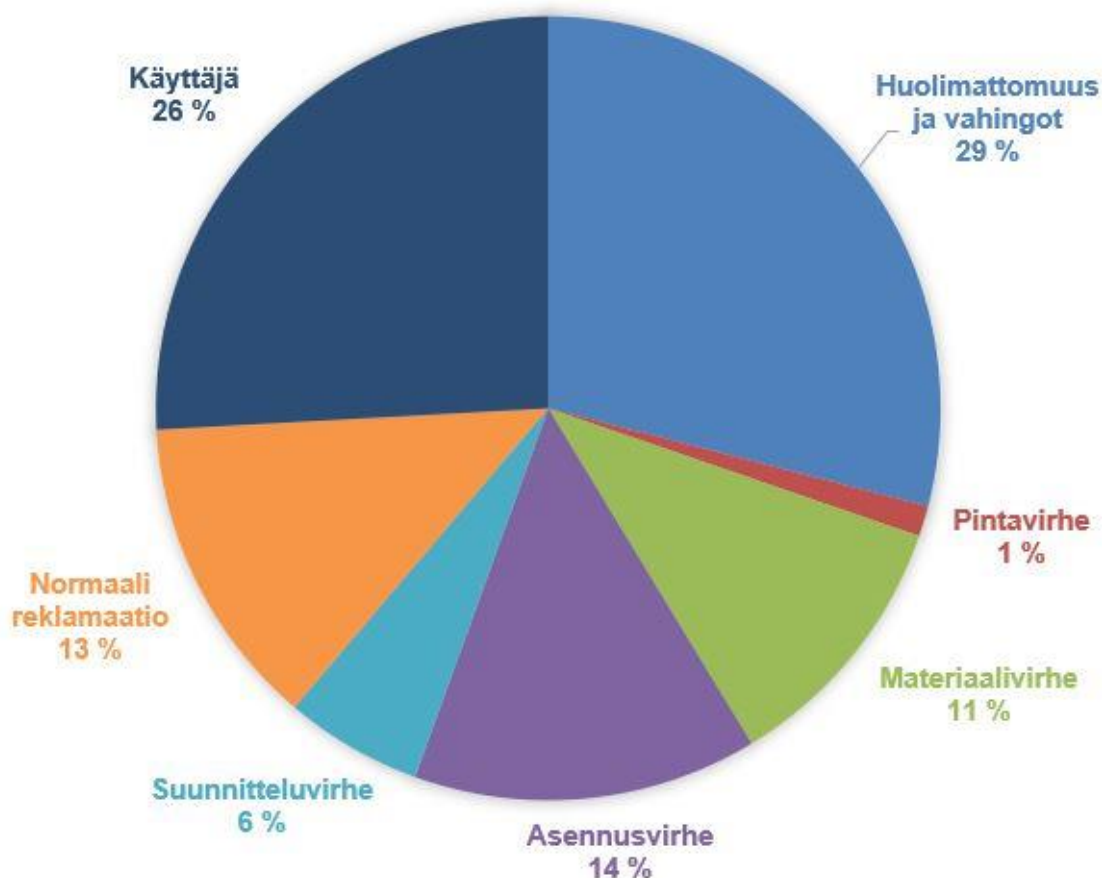
Kuva 1: As Oy Espoo 1 vuosikorjausreklamaatiot

Kokonaisuudessaan As Oy Espoo 1 on ollut laadukkaasti toteutettu projekti. Reklamaatioita on lähetetty erittäin vähän ja normaalit vuosikorjausreklamaatiot, sekä käyttäjien omasta toiminnasta tai ominaisuuksista johtuvat reklamaatiot, kun vähennetään huoneistokohtaisista reklamaatioista, lähetettiin reklamaatioita n. 4,1 kappaletta jokaista reklamaatioita lähettänyttä huoneistoa kohden. Muuttovaiheeseen panostaminen näkyy selvästi reklamaatioiden pienessä määrässä. Kaikkien reklamaatioiden osuudet on esitetty seuraavalla sivulla olevassa kuvassa (Kuva 1).

Ilmanvaihtoon ja lämmitysjärjestelmiin liittyviä reklamaatioita on lähetetty suhteellisen paljon. Ilmanvaihtojärjestelmän tasapainotus ja/tai suunnittelu olisi voitu tehdä tarkemmin. Järjestelmän huolellinen testaus olisi mahdollisesti voinut paljastaa ongelmalliset komponentit tai ratkaisut.

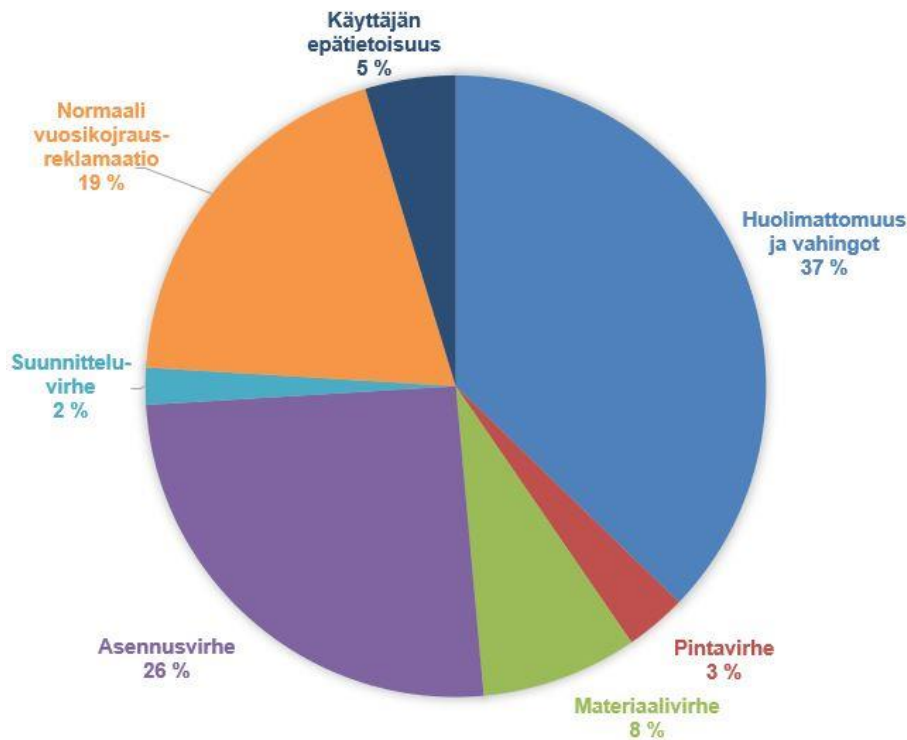
Kuva 3: As Oy Helsinki 2 reklamaatioiden osuudet

Reklamaatioiden suhteelliset osuudet on esitetty alla olevassa kuvassa (Kuva 3).

LVIA-puolella on tapahtunut suuria virheitä. Kahdessa huoneistolinjassa lämmityspattereita on asennettu väärin päin ja näin lämmitysjärjestelmä on lähtökohteisesti sekaisin. Useassa huoneistossa liesituulettimen tehostusta ei ole kytketty päälle ja IV-urakoitsija ei ole toistaiseksi suorittanut heidän vastuullensa kuuluvia korjaustoimenpiteitä. Asennuksia tehdessä ei myöskään ole huomioitu ympäristöä ja kiinteistön käyttäjiä. [17.]

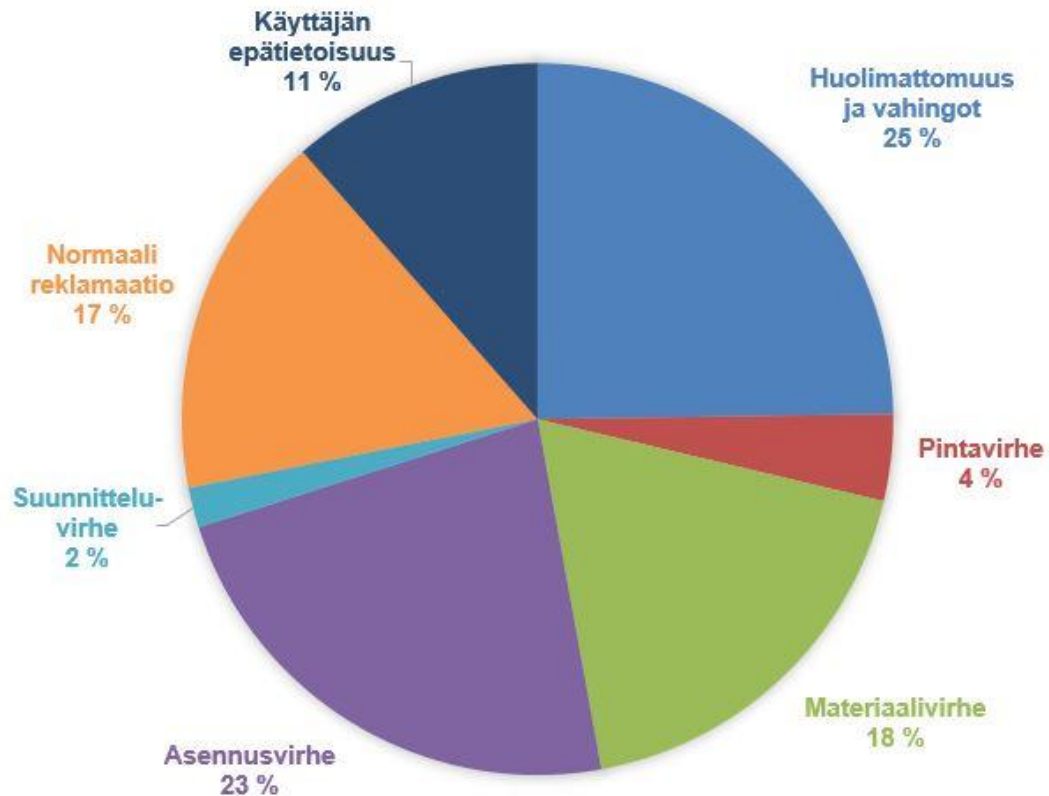
Kuva 4: As Oy Helsinki 3 reklamaatioiden osuudet

Kiinteistön koko huomioiden reklamaatioiden kokonaismäärä on vähäinen. Rakennustekniikkaan liittyvät työt on tehty hyvää rakennustapaa noudattaen ja työn yleinen laatu on korkealla tasolla. Reklamaatioiden osuudet on esitetty seuraavalla sivulla olevassa kuvassa (Kuva 4).

LVIS-töihin liittyviä reklamaatioita on paljon suhteutettuna reklamaatioiden kokonaismäärään. Lämmitysjärjestelmän asennukset tai suunnittelu on toteutettu huonosti, lisäksi lämmitysjärjestelmässä on ollut rikkiäisiä tai väärinasennettuja komponentteja. Ilmanvaihdon tasapainotus on toteutettu virheellisesti.

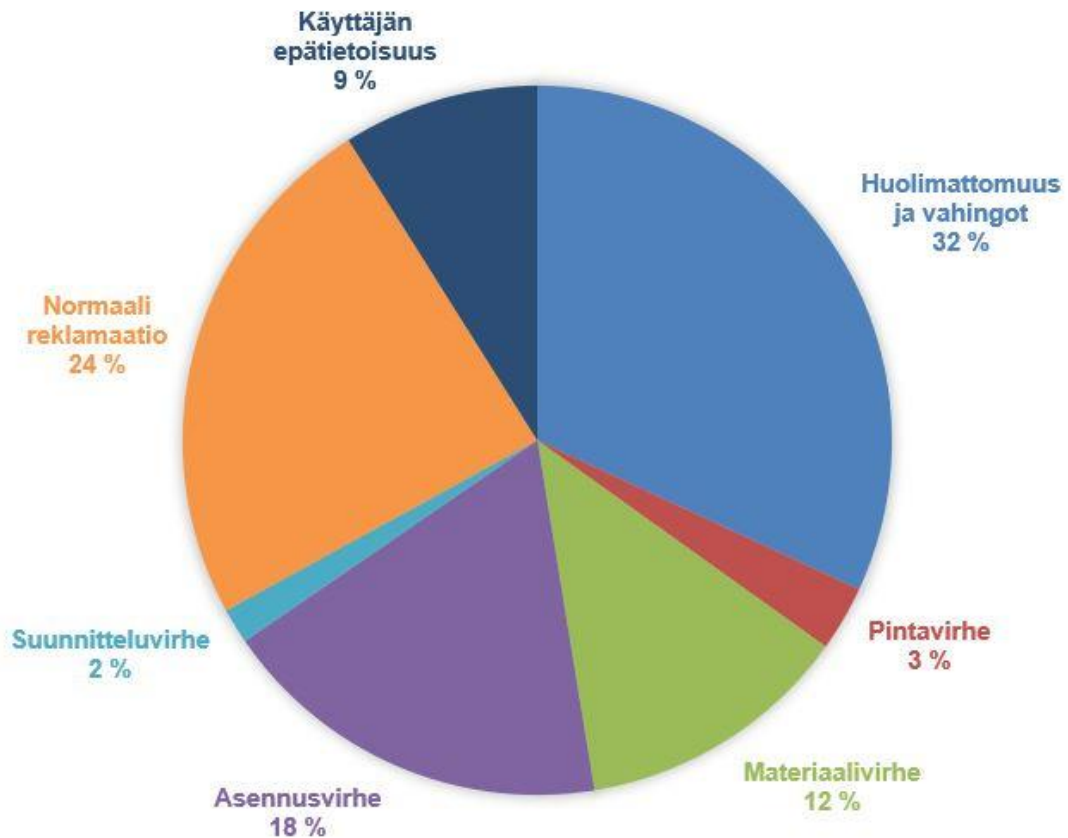
Kuva 7: Reklamaatioiden osuudet ilman As Oy Espoo 1 ja As Oy Helsinki 2 reklamaatioita

Jos reklamaatioista poistetaan kohteet, joista lähetettiin eniten (As Oy Helsinki 2), sekä vähiten (As Oy Espoo 1) reklamaatioita, reklamaatioiden suhde säilyy lähes samana. Suurimmat muutokset tapahtuvat materiaalivirheiden osuuden kasvaessa noin kahdella prosenttiyksiköllä ja normaalien vuosikorjausvirheiden osuuden kasvaessa noin kolmella prosenttiyksiköllä. Seuraavalla sivulla olevassa kuvassa on esitettyä reklamaatioiden suhteelliset osuudet esitetyillä parametreillä (Kuva 7).

Huolimattomuudesta ja vahingoista aiheutuvien reklamaatioiden määrä laskee noin kahdella prosenttiyksiköllä. Huoneistoa kohden lähetettyjen reklamaatioiden määrä kuitenkin kasvaa noin 11,5 reklamaatioista noin 12 reklamaatioon huoneistoa kohden.
