Havainnot suojabetonin ja päällysteen välisestä tartunnasta sillan pintarakenteissa

Opinnäytetyö

Insinööri (AMK), rakennus- ja yhdyskuntatekniikan tutkinto-ohjelma

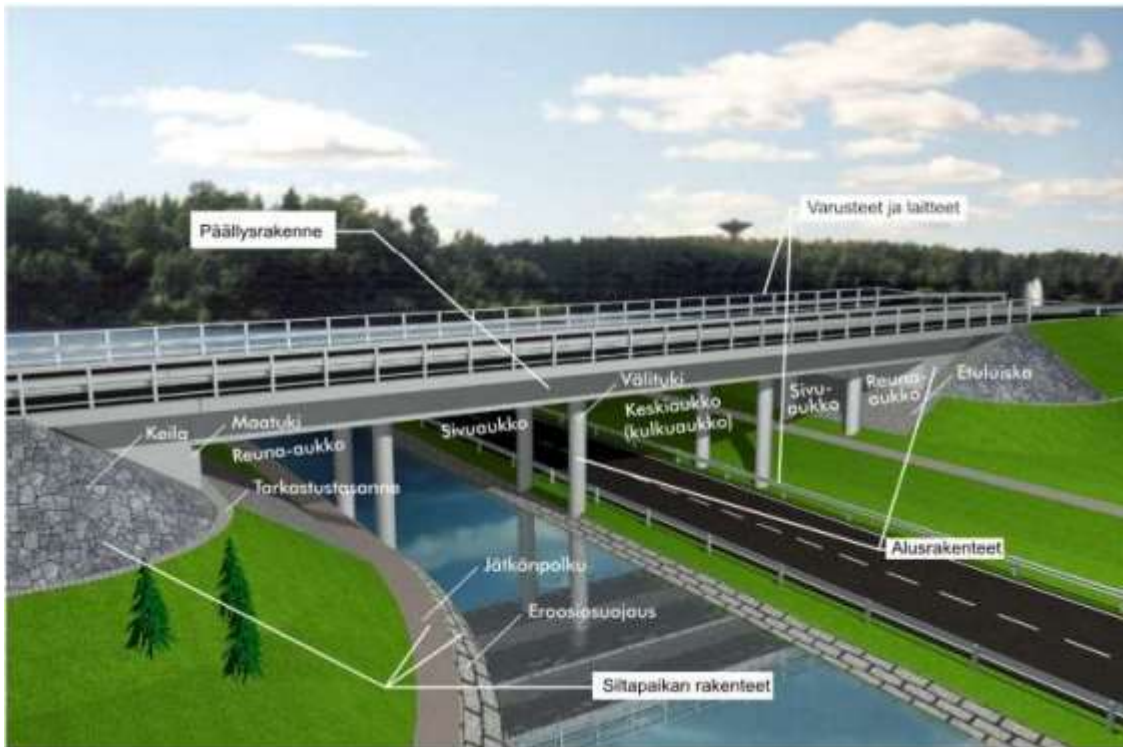
kuvio 3 Sillan rakenne (RIL 179-2018 / Sillat)

Päälysrakenne muodostuu pääkannattimesta ja pintarakenteista, jotka mahdollistavat kulun esteiden yli. Sillan pääkannattimen rakennusmateriaali kertoo sillan rakennetyypin, joita ovat puu, betoni, kivi ja teräs. Päälysrakenteen tarkoitus on siirtää rakenteen omapainon sekä liikenteestä aiheutuvat kuormat alusrakenteelle. Tiesilloilla pintarakenteet muodostuvat vedeneristyksestä sekä päällysteestä ja rautatiesilloilla kiskot, ratapölkkyt sekä tukikerros muodostavat pintarakenteen.

(kuvio 4) (RIL 179 2018, 44.)

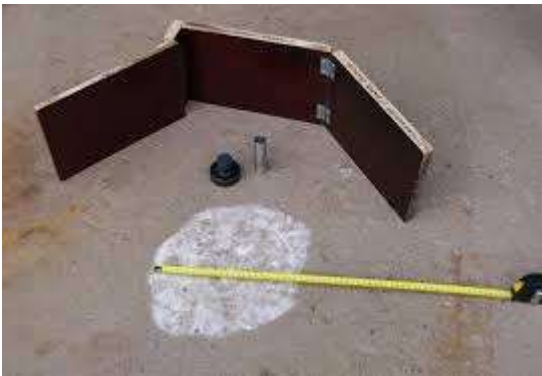
kuvio 5 Lasihelmikoe

teensopivaa materiaalia ”(Silko-tuote). Eristysalustan betonipinnan karheus pitää olla ennen epoksikäsittelyä ja vesieristämistä välillä 0,3–1,2 mm. Eristysalustan pinnan karheus saadaan lasihelmi- menetelmällä (EN 13036-1) (kuvio 6), jokaista alkavaa viidensadan neliötä kohden otetaan kolmesta eri kohdasta sillankantta lasihelmikoe. Pinnan karheuden ollessa alle 0,3 mm pinta karhennetaan sinko- tai hiekkapuhalluksella, kunnes vaatimukset täyttyvät. Käsitellyt kohdat tulee olla täysin kovettuneita ja täyttää eristysalustan enimmäiskosteuden vaatimukset ennen eristystyön aloittamista. (PANK-5103)

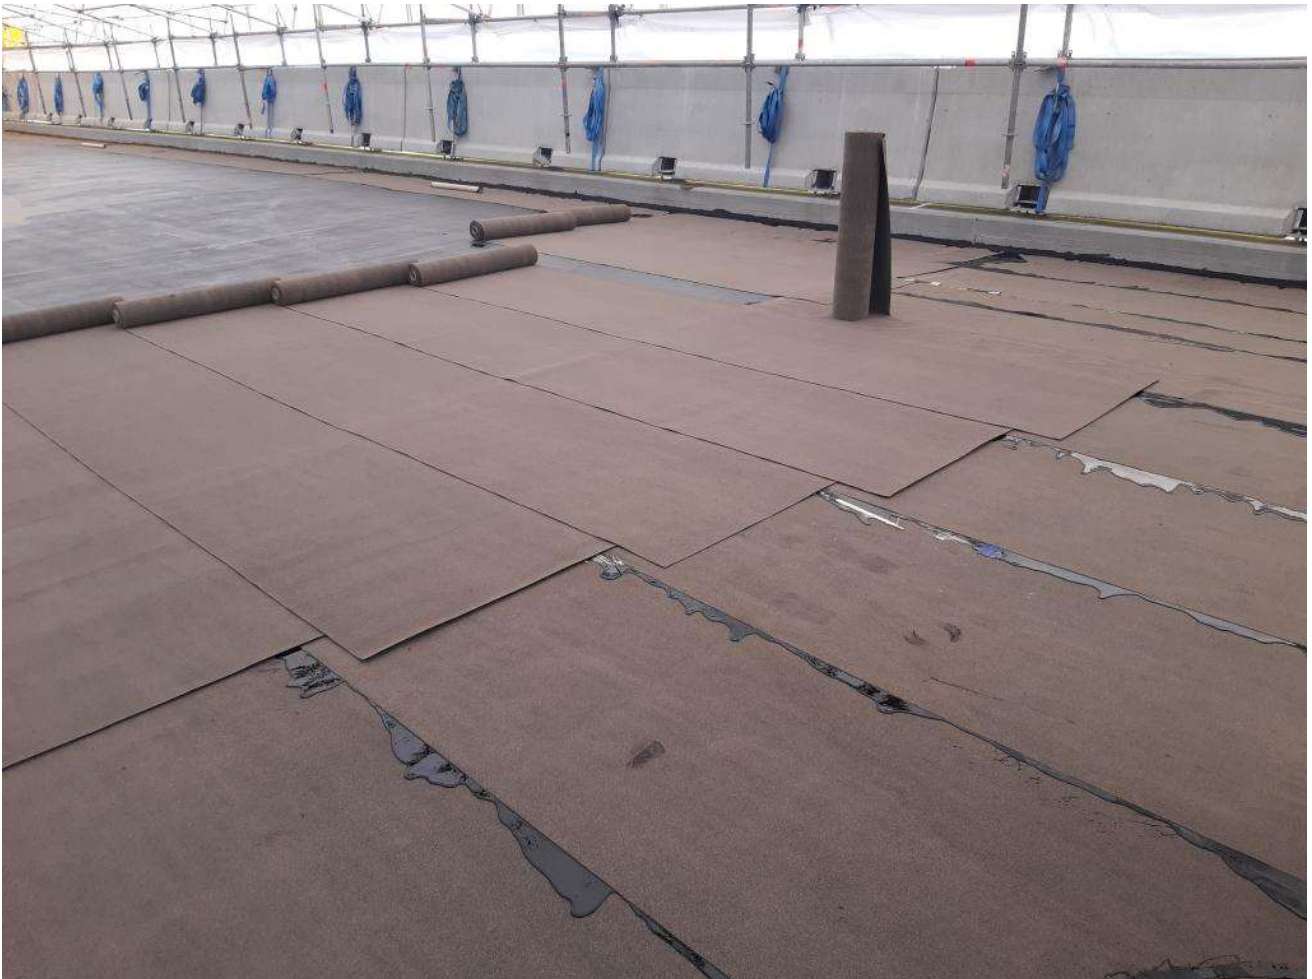
kuvio 6 Kermien asennusta sillan kanteen

Kermieristys tehdään aina sillan laatu- ja suunnitelmavaatimuksissa määrätyllä kermirakenneyhdistelmällä. Kermit asennetaan sillan pituussuunnassa alkaen sillankannen alimmasta kohdasta, kermit on asennettava oikein limitettyjä ja tasattuja sekä porrastettuja (kuvio 7). Kermien limityksissä olevat rajat ovat minimissään sata millimetriä pituussuuntaan ja sataviisikymmentä millimetriä poikkisuuntaan sekä vierekkäisten kermien päiden jatkoskohdat tulee porrastaa kuten kuviossa seitsemän näkyy (kuvio 7).

Eristysalustan sekä kermien välissä ei ole ilmataskuja ja saumojen on oltava tiiviitä sekä että limitettyjen saumakohtien kauttaaltaan kiinnitettyjä sekä telattuina alustaansa. (SYL 6)

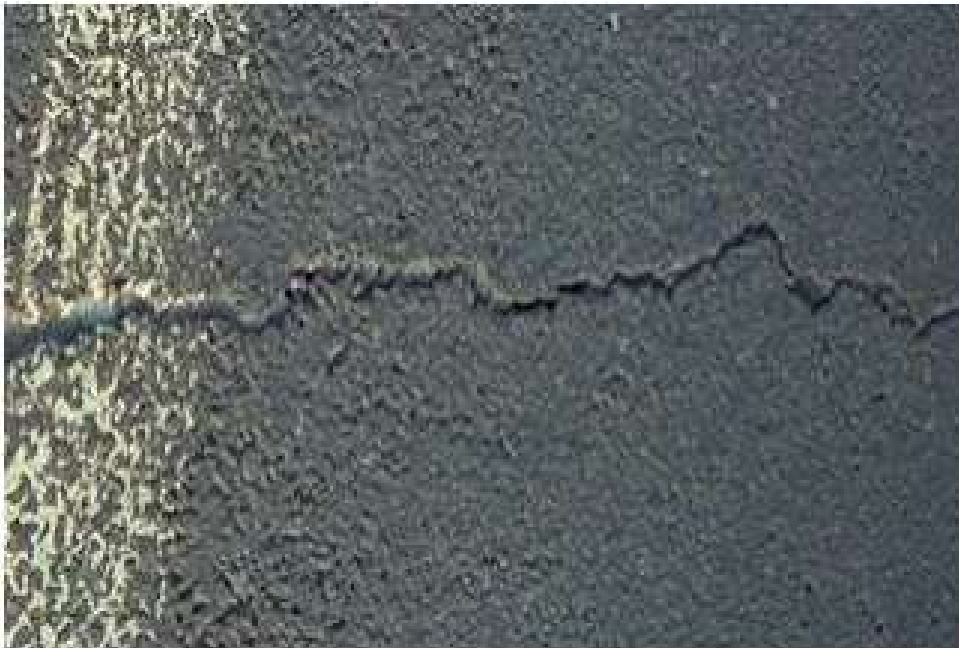
kuvio 7 Pakkasen aiheuttama kutustumishalkeama (Silko s1802)

Sillan päällysteellä voi esiintyä useita erilaisia vaurioita samanaikaisesti. Erityyppisille silloille ovat
tyypillisiä seuraavat vauriotyypit: teräsriippusiltojen ja teräsbetoni-laattasiltojen taipumisesta ai-
heutuvat poikittaishalkeamat, pääpalkkipisteissä esiintyvät saumapalkkirakenteiden pituussuuntai-
set halkeamat, siipisiltojen päällysteiden liukuminen, muodonmuutos ja halkeilu. Yleisin syy asfal-
tin halkeamiin on yleensä päällysteen kutistuminen matalissa lämpötiloissa. (Kuvio 8)

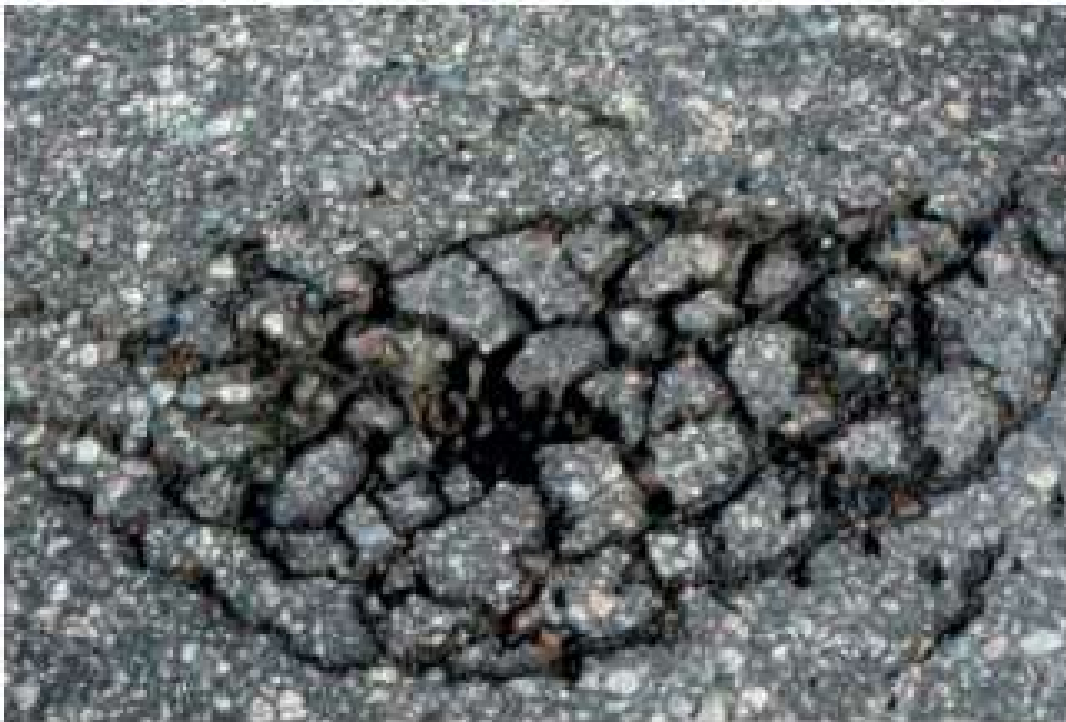
kuvio 8 Alkava purkauma sillan päällysteessä. (Silko s1802)

Päällysteeseen saattaa ilmaantua reikiintymisiä ja purkaantumisia erilaisien syitten takia, esim. kuplan kohdalla (kuvio 9), tai puutteellisesta kuivatuksesta. Päällyste purkaantuminen liikuntasaumalaitteen vierestä voi johtua seuraavista syistä, liikuntasaumalaitteen ja tienpinnan välillä on korkeusero, tai asfaltti ei ole tarttunut kunnolla alla olevaan suojaavaan betoniin. Isoimmaksi syyksi voisi kumminkin sanoa päällysten ja liikuntasaumalaitteen väliä, josta joko puuttuu sauma tai se on purkaantunut pois. (Silko s1802)
