Konenäkömallidatan hyödyntäminen kävely- ja pyöräilyväylien kunnossapidon suunnittelussa

Ammattikorkeakoulututkinnon opinnäytetyö

Liikenneala, insinööri (AMK)

Syksy, 2023

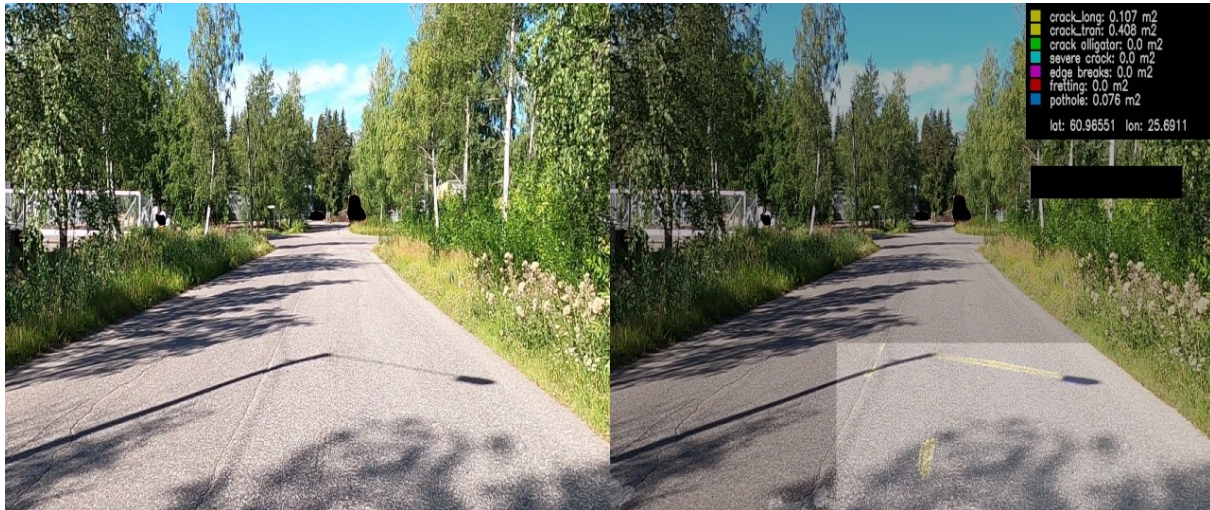
Kuva 1. Konenäkö tulkitsee katuvalaisimen varjon virheellisesti poikittaishalkeamana (AFRY Finland Oy).

Monessa tapauksessa konenäkö pystyy korvaamaan ihmisen, jolloin virheiden määrää, kuluja ja työhön kuluva aikaa voidaan vähentää (Loce ym., 2017, s. 8). Konenäön käytössä on kuitenkin monta haastetta liikenteen parissa. Konenäköä käytetään esimerkiksi rekisterinumeroiden lukemiseen sekä liikennemerkkien kuvaukseen. Rekisterinumeroiden luvussa haasteina on ilmentynyt voimakkaat varjot, huono kontrasti, epätasainen valaistus, haastavat optiset muodot, kappaleiden edessä olevat osittaiset esteet, lika tai roskat. (Loce ym., 2017, s. 18) Liikennemerkkien kuvauksissa konenäölle haasteita on luonut keliolosuhteet, kuten lumi, pilvet, sade tai sumu sekä esimerkiksi mistä suunnasta valo tulee. Erinäiset esteet aiheuttavat myös haasteita, esimerkiksi rakennukset, puskat, puut, tiellä olevat ajoneuvot ja jalankulkijat. Tärinän ja suuren ajonopeuden aiheuttama epätarkkuus kuvassa on aiheuttanut myös haasteita. (Loce ym., 2017, s. 349) Varjot kuvissa aiheuttavat konenäölle myös virhetulkintoja, kuten AFRY Finland Oy:n sisäisessä käytössä olevassa kuvassa 1 näkyy. Virheiden määrä on kuitenkin vähäinen, sillä tietokonemallia on opetettu

olemaan sekoittamatta varjoja vaurioihin (Markku Knuuti, henkilökohtainen tiedonanto 25.10.2023).

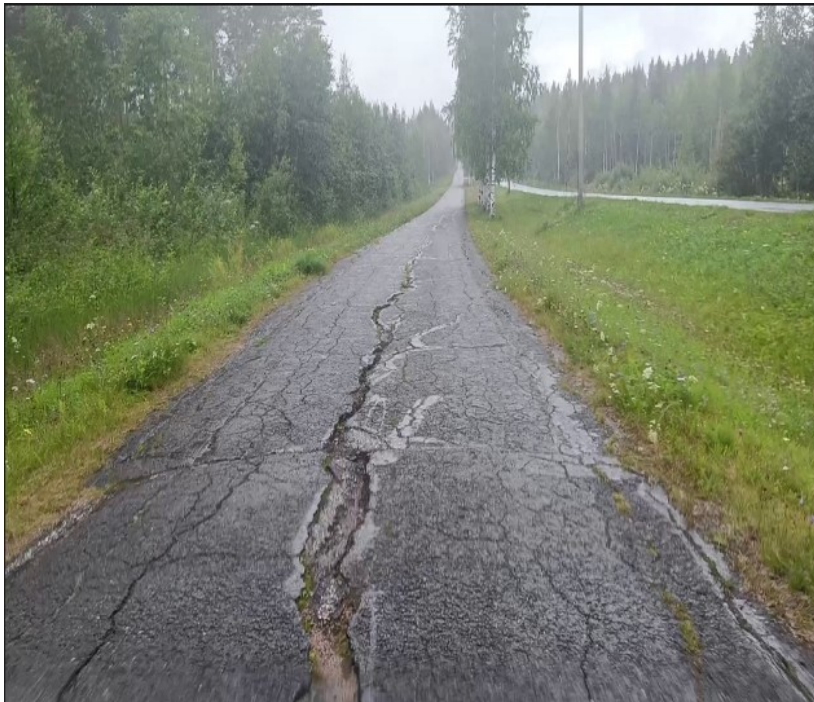
Kuva 2. Kävely- ja pyöräilyväylän keskellä sijaitseva leveä pitkittäishalkeama (AFRY Finland Oy).

Yleisin kävely- ja pyöräilyväylän vaurio on pituushalkeama, josta esimerkki näkyy kuvassa 2. Pituushalkeamat ovat vaarallisia pyöräilijälle, sillä se saattaa aiheuttaa pyöräilijän kaatumisen, mikäli pyörän rengas uppoaa halkeamaan. (Kallio, 2000, s. 7) Kävely- ja pyöräilyväylän keskelle saattaa muodostua pituushalkeamia routanousun vuoksi. Routanousu aiheutuu kävely- ja pyöräilyväylän reunoille kasaantuneesta lumesta. Lumen peittämällä reunoilla on parempi eristys lumen eristävän vaikutuksen vuoksi kuin väylän keskellä, mistä lumi on aurattu pois. Väylän keskiosa nousee tämän vuoksi enemmän routanousun aikana kuin väylän reunat, jotka ovat paremmin eristettyjä. Väylän noustessa enemmän keskeltä kuin reunoista väylä saattaa ratketa keskeltä, mikä aiheuttaa pituushalkeaman. (Pirkanmaan ELY-keskus, henkilökohtainen tiedonanto 13.12.2023) Kävely- ja pyöräilyväylän rakenteelliset puutteet aiheuttavat syviä pitkittäishalkeamia (Väylävirasto, 2019b, s. 16). Liian syvät sivuojat kävely- ja pyöräilyväylien varrella aiheuttavat myös ison todennäköisyyden halkeaman muodostumisen väylän keskelle (Väylävirasto, 2019a, s. 21).

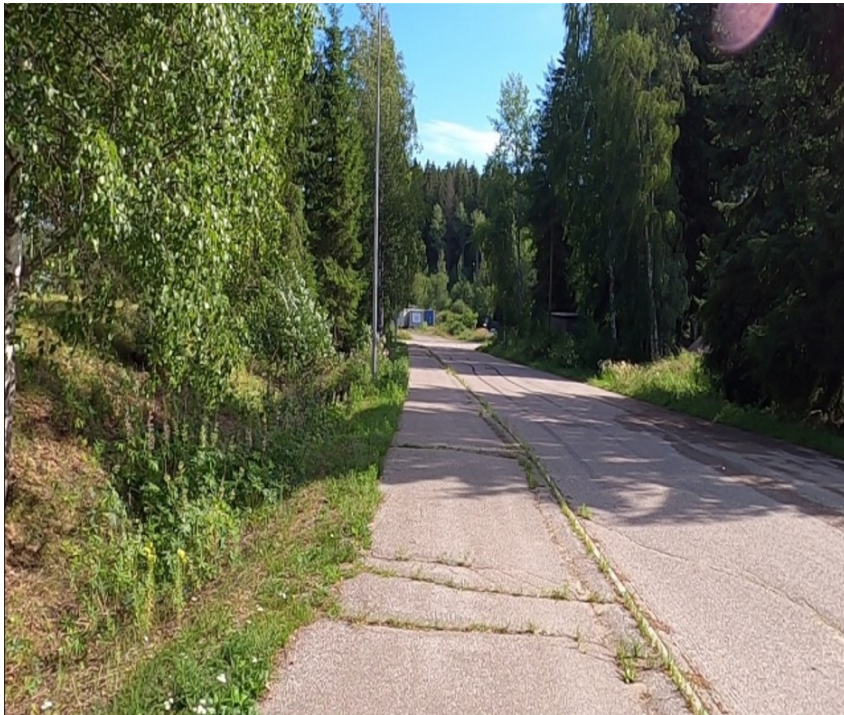
Kuva 3. Lahden kaupungin kävely- ja pyöräilyväylällä sijaitsevia poikittaishalkeamia (AFRY Finland Oy).

Poikittaishalkeamat, josta näkyy esimerkki kuvassa 3 johtuvat yleisesti epätasaisesta painumisesta tai routimisesta (Väylävirasto, 2019b, s. 16). Kävely- ja pyöräilyväylän reunavaurion (kuva 4) syynä on usein kunnossapitokoneiden paino sekä puutteellinen reunan täyttö (Väylävirasto, 2020, s. 49).

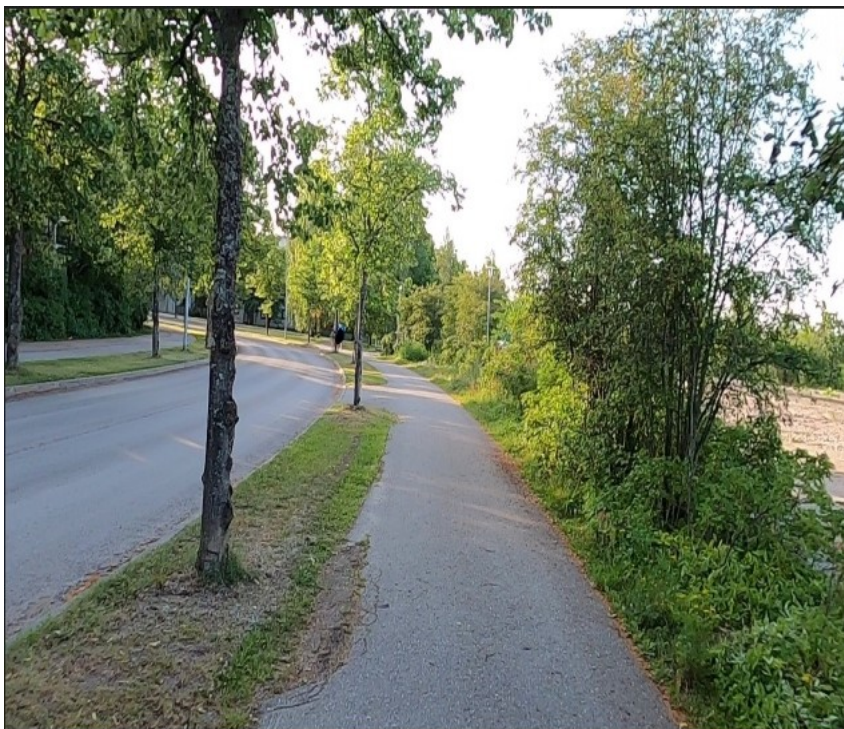
Kuva 4. Lahden kaupungin kävely- ja pyöräilyväylällä sijaitseva reunavaurio (AFRY Finland Oy).

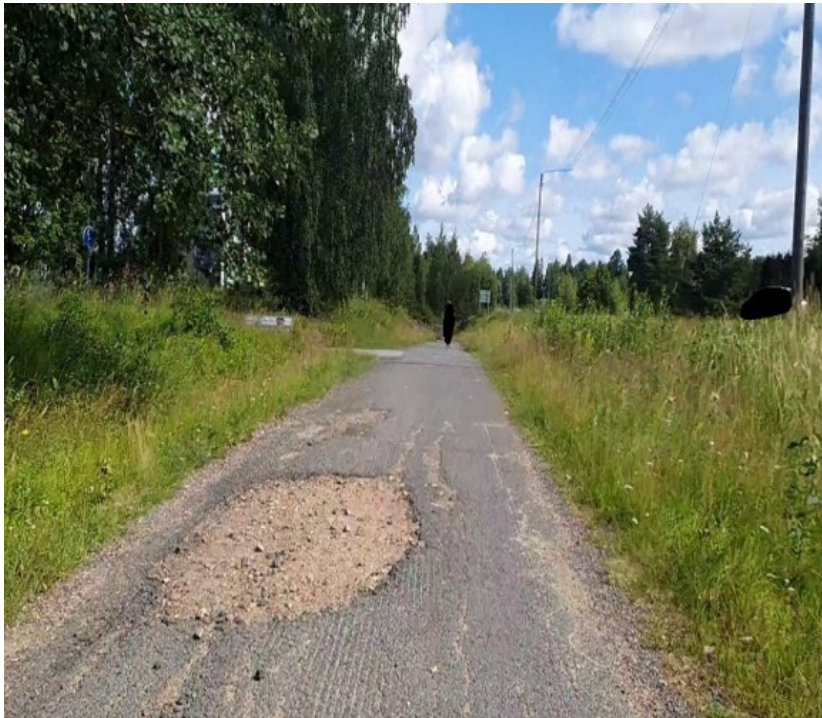
Kuva 5. Laaja reikä kävely- ja pyöräilyväylällä (AFRY Finland Oy).

Reiät (kuva 5) ovat päällystevaurioiden tyypeistä niitä, jotka aiheuttavat eniten haittaa liikenteelle. Reikä syntyy yleisesti purkauman takia, mikä on kehittynyt purkauman syventyessä reiäksi asti. Purkaumassa kiviainesta irtoaa päällysteestä ja yleisesti purkauma ilmenee avoimessa tai sauman kohdassa päällysteessä. (Väylävirasto, 2019b, s. 14)

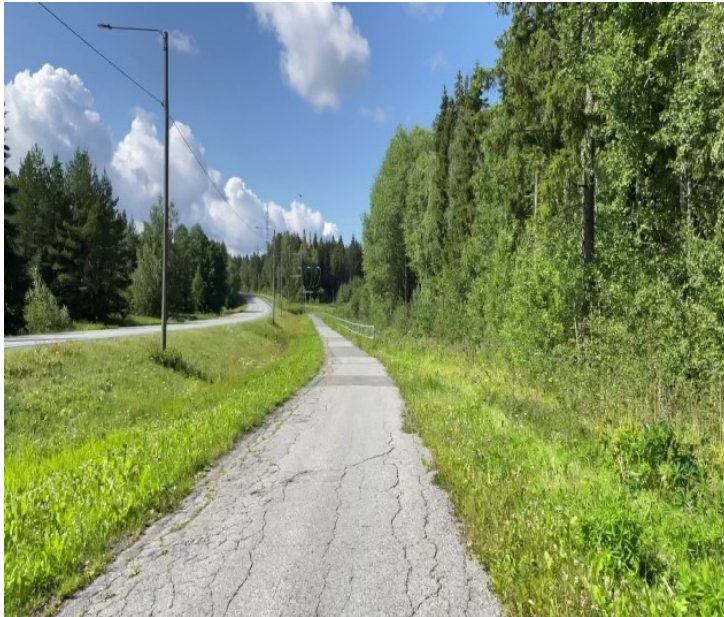
Kuva 6. Verkkohalkeamaa kävely- ja pyöräilyväylällä (AFRY Finland Oy).

Kävely- ja pyöräilyväylien verkkohalkeamat johtuvat yleensä huonosta kuivatuksesta, heikosta pintamateriaalista tai maaperän routimisesta. (Pirkanmaan ELY-keskus, henkilökohtainen tiedonanto 13.12.2023). Verkkohalkeama ei merkittävästi vaikuta turvallisuuteen, mutta verkkohalkeaman lohkot saattavat alkaa purkautumaan, mikä aiheuttaa purkauman tai reiän (kuvat 6 ja 7) (Väylävirasto, 2019b, s. 15).

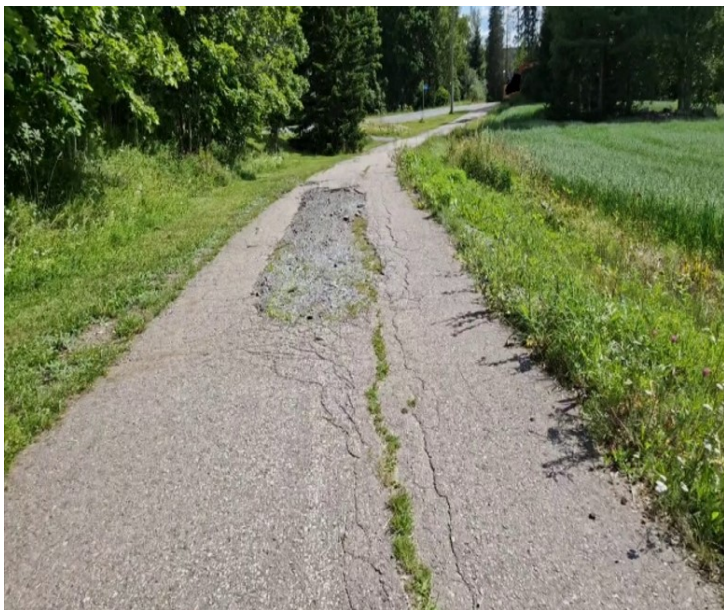
Kuva 7. Laajaksi reiäksi purkautunut verkkohalkeama kävely- ja pyöräilyväylällä (AFRY Finland Oy).

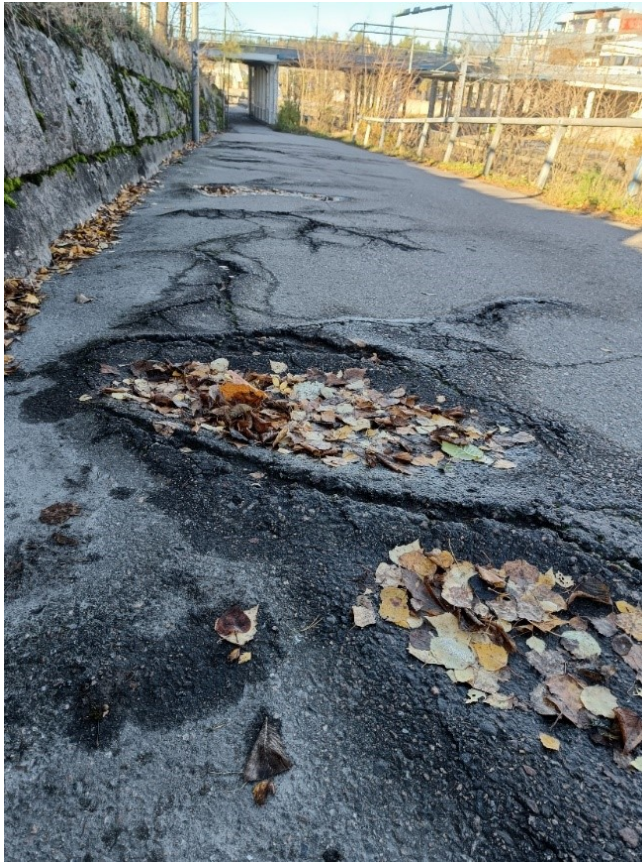
Kuva 8. Hyvinkään kaupungin kävely- ja pyöräilyväylällä sijaitsevia epätasaisuuksia.

Pitkittäisepätasaisuudet (kuva 8) ovat yleensä aiheutuneita routimisesta, maakivistä, pohjamaan painumisesta, tierakenteen jälkitiivistymisestä, työvirheistä tai päällysteen deformaatiosta. Pituussuuntaisia epätasaisuuksia ovat usein aaltomainen painuma tai lyhyellä matkalla oleva roudan aiheuttama kohouma. (Väylävirasto, 2019b, s. 12)

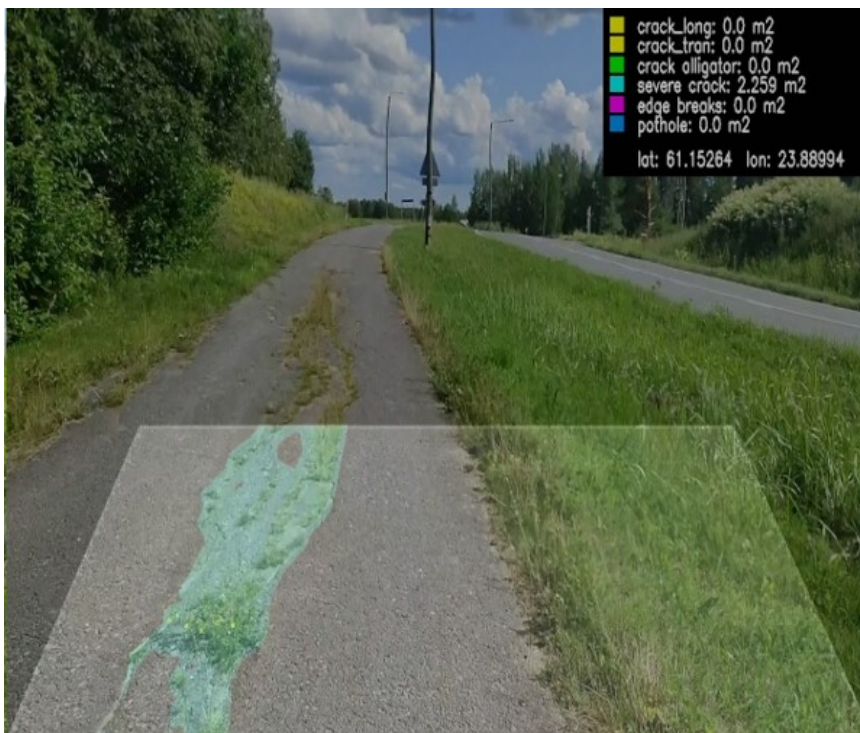
Kuva 9. Esimerkkikuva erittäin huonossa kunnossa olevasta kävely- ja pyöräilyväylästä (AFRY Finland Oy).

Erittäin huonossa kunnossa oleva tie on vaurioitunut laajasti tai on erittäin epätasainen ja on hävettävän huonossa kunnossa (Väylävirasto, 2022b, s.13). Esimerkkikuva erittäin huonossa kunnossa olevasta kävely- ja pyöräilyväylästä on nähtävissä kuvassa 9.

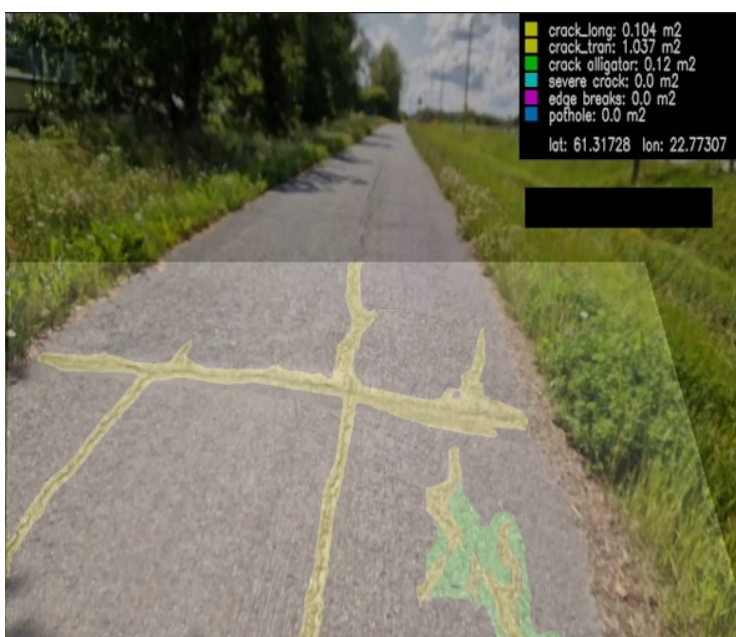
Kuva 11. Esimerkkikuva tyydyttävässä kunnossa olevasta kävely- ja pyöräilyväylästä (AFRY Finland Oy).

Tyydyttävässä kunnossa olevalla tiellä esiintyy jo vaurioita tai epätasaisuuksia (Väylävirasto 2022b, s.13). Esimerkkikuva tyydyttävässä kunnossa olevasta kävely- ja pyöräilyväylästä on nähtävissä kuvassa 11.

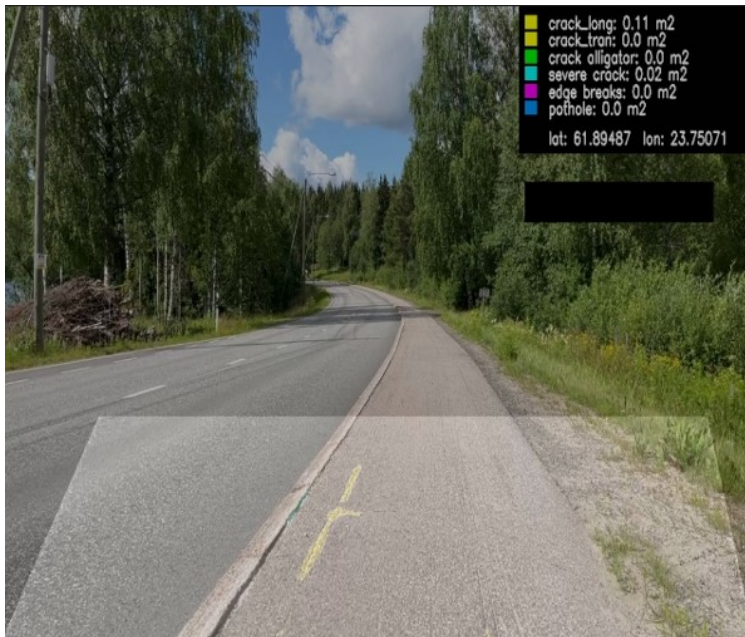
Kuva 12. Esimerkkikuva hyvässä kunnossa olevasta kävely- ja pyöräilyväylästä (AFRY
Finland Oy).

Hyvässä kunnossa olevalla tiellä on normaalia kulumaa (Väylävirasto 2022b, s.13).
Esimerkkikuva hyvässä kunnossa olevasta kävely- ja pyöräilyväylästä on nähtävissä
kuvassa 12.

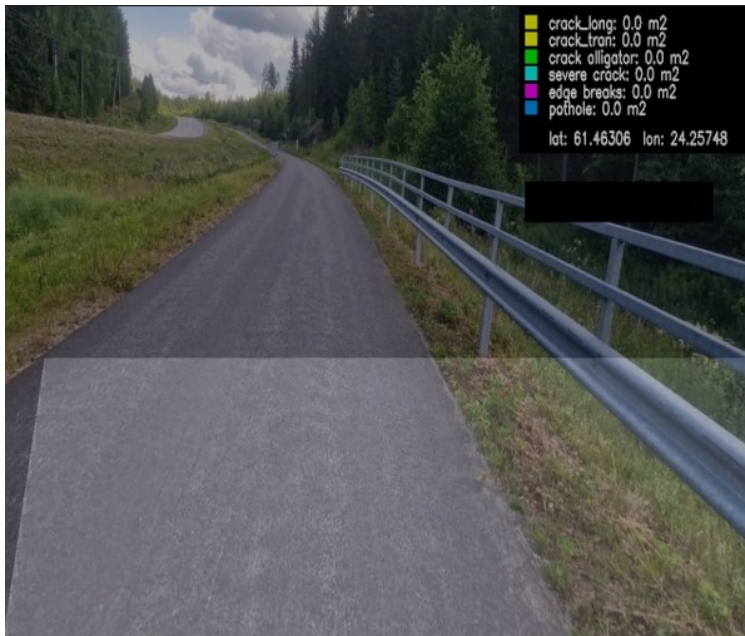
Kuva 13. Esimerkkikuva erittäin hyvässä kunnossa olevasta kävely- ja pyöräilyväylästä (AFRY Finland Oy).

Erittäin hyvässä kunnossa oleva tie on erittäin hyvässä kunnossa oleva tie liikennemäärään
nähdessä tai tie on juuri päällystetty tai täysin uusi (Väylävirasto 2022b, s.13). Esimerkkikuva
erittäin hyvässä kunnossa olevasta kävely- ja pyöräilyväylästä on nähtävissä kuvassa 13.

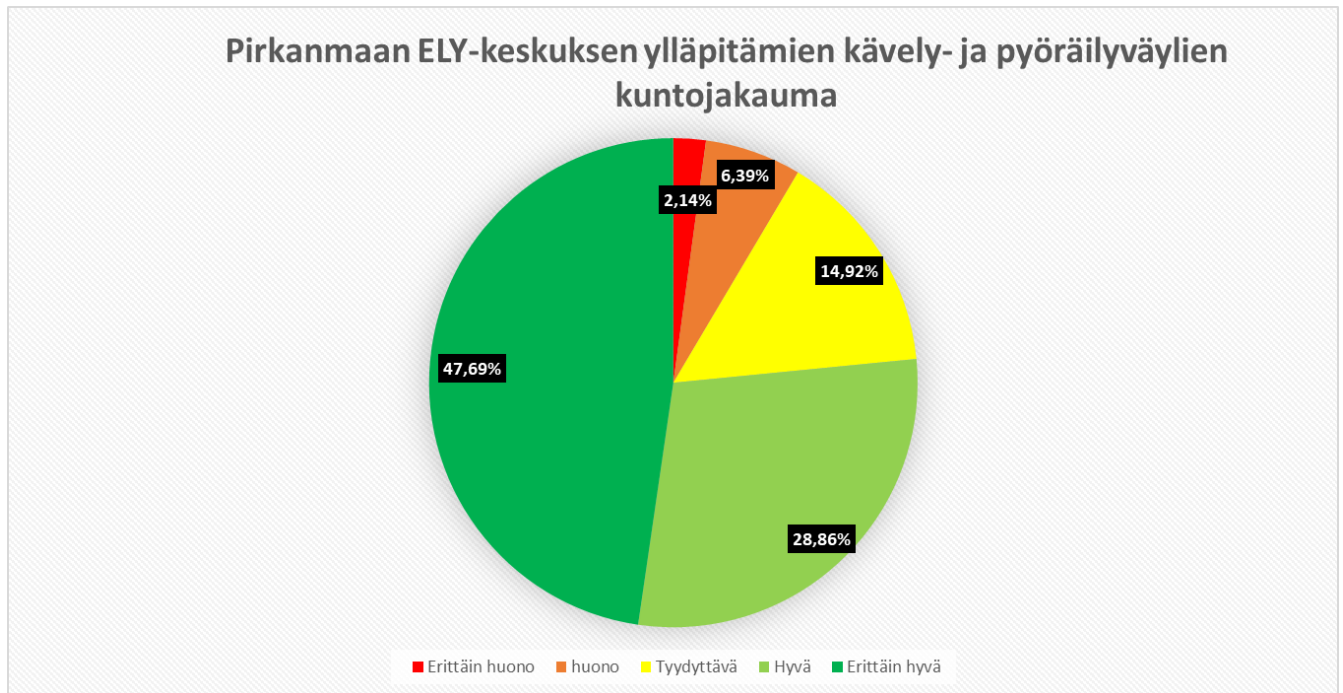
Kuva 14. Pirkanmaan ELY-keskuksen ylläpitämien kävely- ja pyöräilyväylien kuntojakauma.

Pirkanmaan ELY-keskuksen ylläpitämistä kävely- ja pyöräilyväylistä mitattiin kesällä 2023 joukkoistamista hyödyntämällä avulla 412 kilometriä, joista saatiin konemallianalyysin avulla analysoitua 406,7 kilometriä eli 98,7 % mitatusta pituudesta. Segmenttipituutena käytettiin 10 metrin pituutta. Analyysin mukaan erittäin huonokuntoista väylää on 874 segmenttiä eli noin 8,74 kilometriä. Huonokuntoista väylää on 2607 segmenttiä eli noin 26,07 kilometriä. Tyydyttävää väylä on 6090 segmenttiä eli noin 60,90 kilometriä. Hyväkuntoista väylää on 11782 segmenttiä eli noin 117,82 kilometriä sekä erittäin hyväkuntoista väylää 19469 segmenttiä eli 194,69 kilometriä. Kuntoluokkien jakauma on nähtävissä kuvassa 14.

Pirkanmaan ja Pohjois-Pohjanmaan kuntojakaumia verratessa voidaan huomata kävely- ja pyöräilyväylien olevan paremmassa kunnossa Pohjois-Pohjanmaan ELY-keskuksen alueella, jossa huonokuntoisia ja erittäin huonokuntoisia väyliä on 3,18 % analysoidun verkoston pituudesta. Pirkanmaan ELY-keskuksen alueella huonokuntoisia ja erittäin huonokuntoisia väyliä on 8,53 % analysoidun verkoston pituudesta.

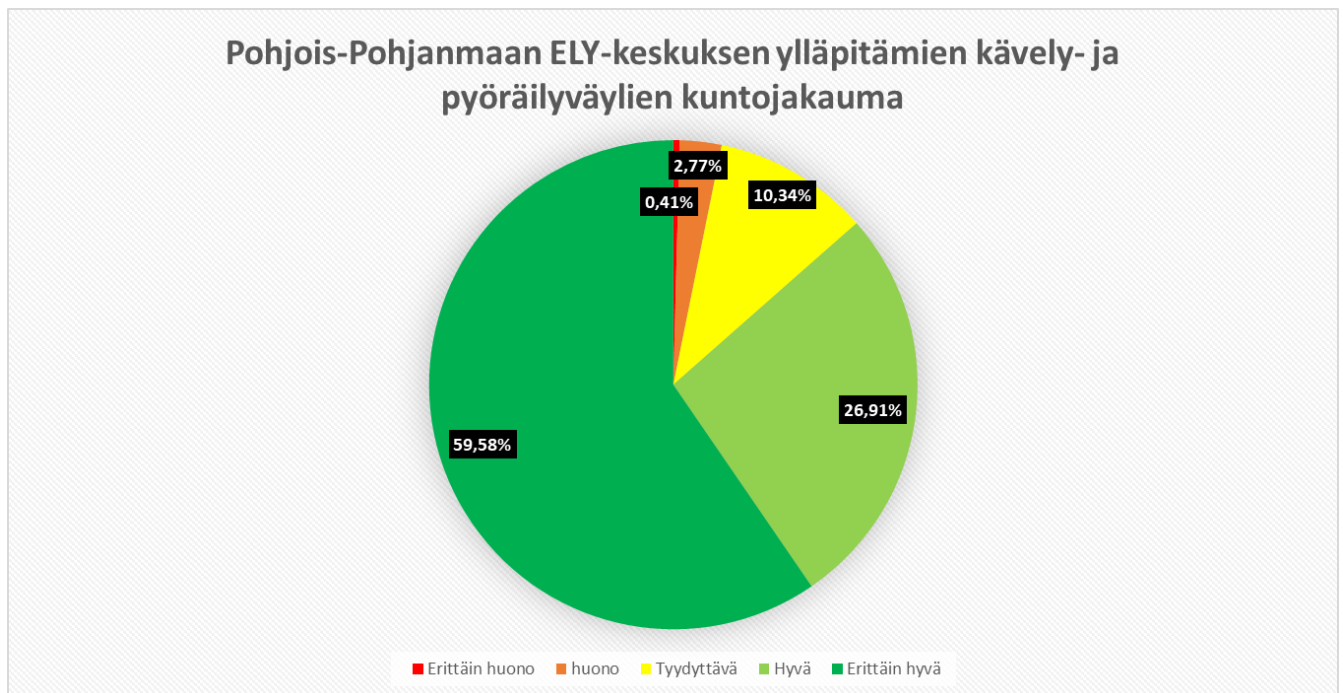
Kuva 15. Pohjois-Pohjanmaan ELY-keskuksen ylläpitämien kävely- ja pyöräilyväylien kuntojakauma.

Segmenttipituutena käytettiin 10 metrin pituutta. Analyysin mukaan erittäin huonokuntoista väylää on 267 segmenttiä eli 2,67 kilometriä. Huonokuntoista väylää on 1802 segmenttiä eli 18,02 kilometriä. Tyydyttävää väylä on 6732 segmenttiä eli 67,32 kilometriä. Hyväkuntoista väylää on 17526 segmenttiä eli 175,26 kilometriä sekä erittäin hyväkuntoista väylää 38803 segmenttiä eli 388,03 kilometriä. Kuntoluokkien jakauma on nähtävissä kuvassa 15.

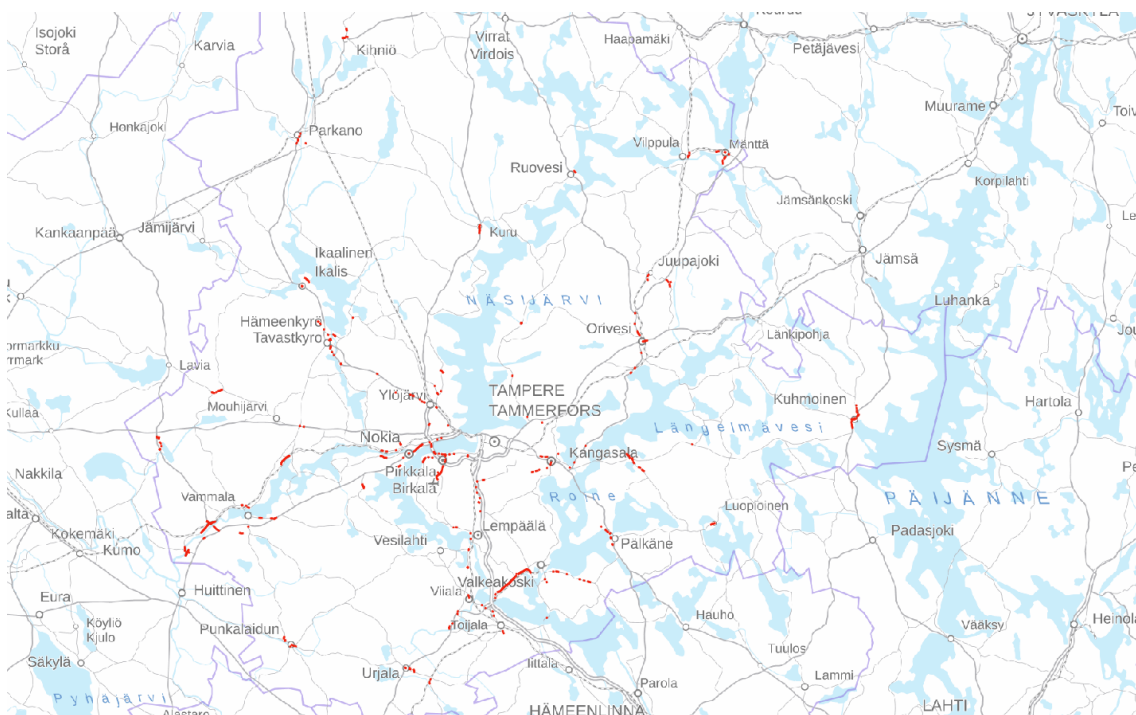
Kuva 17. QGIS-ohjelman avulla luotu kartta yhdistelysäännön 1 mukaisesta rajoittamattomasta päällystysohjelmasta Pirkanmaan ELY-keskuksen verkolle (Taustakartta: Maanmittauslaitos, n.d.).

Yhdistelysäännön eri skenaarioiden avulla luotujen Pirkanmaan ELY-keskuksen kävely- ja pyöräilyväylien verkoston rajoittamattoman päällystysohjelman pituus vaihteli hiukan. Lyhyin päällystysohjelma on skenaario 1 mukaan luotu päällystysohjelma noin 38 kilometrin pituudellaan. Skenaarion 1 arvioitu hinta on noin 1 710 000 euroa. Pisin ohjelma muodostuu skenaarion 2 perusteella, jonka mukaan tehty päällystysohjelma on noin 45 kilometriä. Skenaarion 2 arvioitu hinta on noin 2 025 000 euroa. Skenaarion 3 mukainen päällystysohjelma asettuu pituudellaan skenaarioiden 1 ja 2 väliin noin 41 kilometrin pituudellaan. Skenaarion 3 arvioitu hinta on noin 1 843 000 euroa. Eri skenaarioiden pituudet ja arvioidut hinnat ovat nähtävissä taulukossa 5. Yhdistelysääntöjen mukaiset rajoittamattomat päällystysohjelmat ovat nähtävissä kuvissa 17, 18 sekä 19.

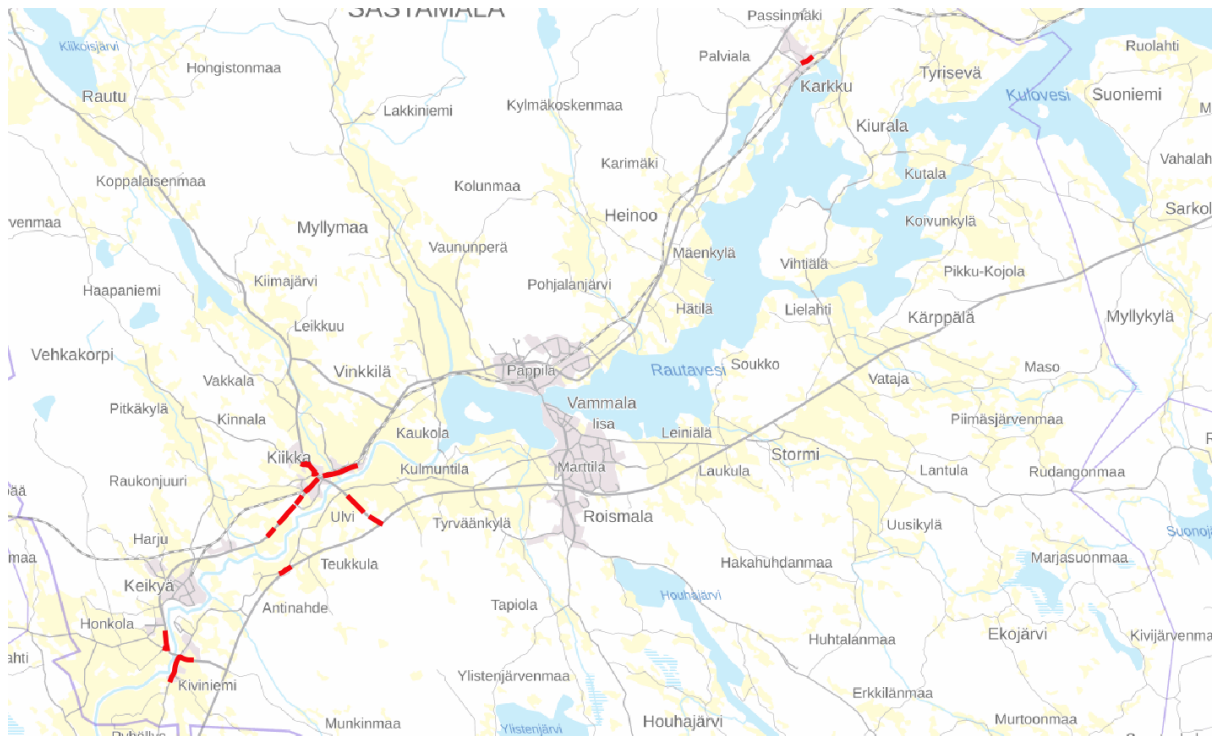
Kuva 20. QGIS-ohjelman avulla luotu kartta rajatusta päällystysohjelmasta Sastamalan alueelle (Taustakartta: Maanmittauslaitos, n.d.).

Lähtökohtana Pirkanmaan rajoitetulle suunnitelmalle oli suunnitella päällystysohjelma tietyille rajatulle maantieteelliselle alueelle, jotta päällystystöihin käytetyn henkilöstön ja kaluston siirtokulut olisivat mahdollisimman pienet. Samalla voidaan päällystää myös hiukan lyhyempiä kohteita, sillä kohteiden välinen välimatka pysyy suhteellisen lyhyenä. Kerätyssä datassa nousee esiin Sastamalan alueella olevien väylien huono kunto. Sastamalan alueella varsinkin entisen Äetsän kunnan alueella syntyy kaikilla yhdistelysäännöillä useita päällystyskohteita lähes koko väylien pituuden mitalta. Lähemmän tarkastelun ja datan läpikäynnin jälkeen voidaan todeta yhdistelysääntöjen muodostamien päällystyskohteiden olevan todellisessa päällystykseen tarpeessa. Päällystyskohteet sijaitsevat lähes kaikki taajama-alueella, joten käyttäjien määrän näkökulmasta kohteiden päällystäminen on myös järkevää. Muodostettujen päällystekohteiden pituus on noin 5200 metriä. Päällystyskohteiden pituuden keskiarvo on 174,2 metriä. Linkillä 70249456, joka sijaitsee Kiikan ja Pehulan välillä puuttuu mittaustietoa lähes 3 kilometriä. Todennäköisesti myös tällä mittaamattomalla väylällä on tarvetta päällystykseen, joten päällystysohjelman pituus on todennäköisesti noin 7 kilometriä. Mittaamattoman väylän sijainti on nähtävissä kuvassa 21. Päällystekohteiden tiedot näkyvät liitteessä 2 ja sijoittuminen kartalla kuvassa 20. Tässä yhdistelyssä käytettiin yhdistelysääntöä 2.

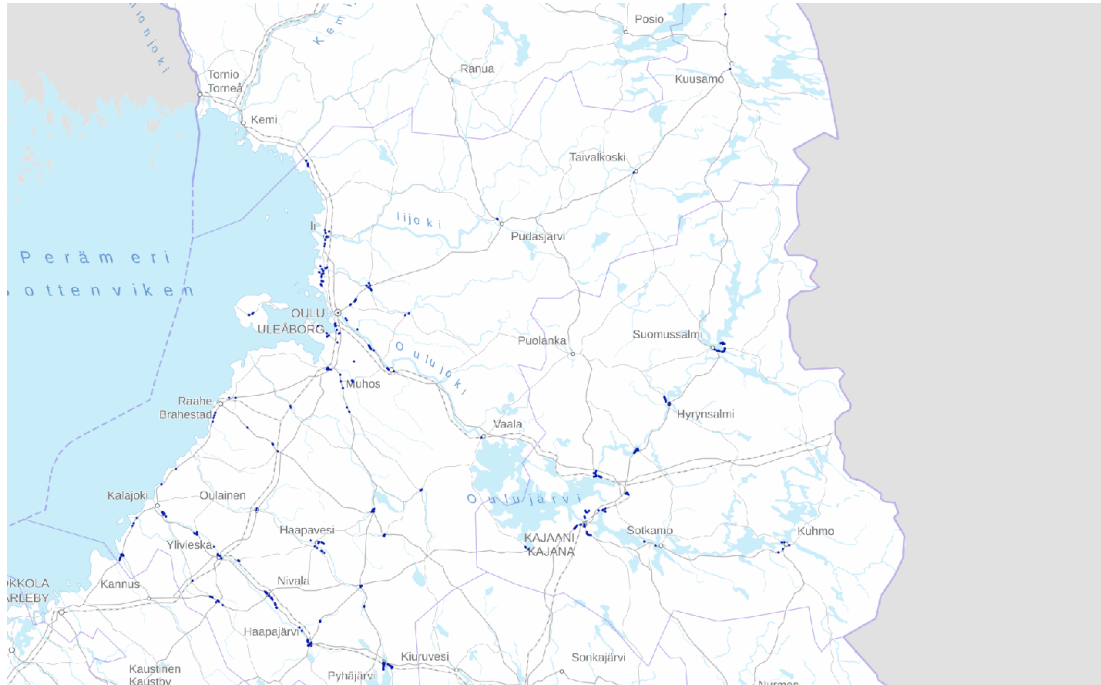
Kuva 24. QGIS-ohjelman avulla luotu kartta yhdistelysäännön 2 mukaisesta rajoittamattomasta päällystysohjelmasta Pohjois-Pohjanmaan ELY-keskuksen verkolle (Taustakartta: Maanmittauslaitos, n.d.).

Yhdistelysäännön eri skenaarioiden avulla luotujen Pohjois-Pohjanmaan ELY-keskuksen kävely- ja pyöräilyväylien verkoston rajoittamattoman päällystysohjelman pituus vaihteli hiukan. Pohjois-Pohjanmaan osalta laskettiin myös suhteutettu hinta ja kilometrit, jossa tulokset on suhteutettu koko verkoston pituuteen.

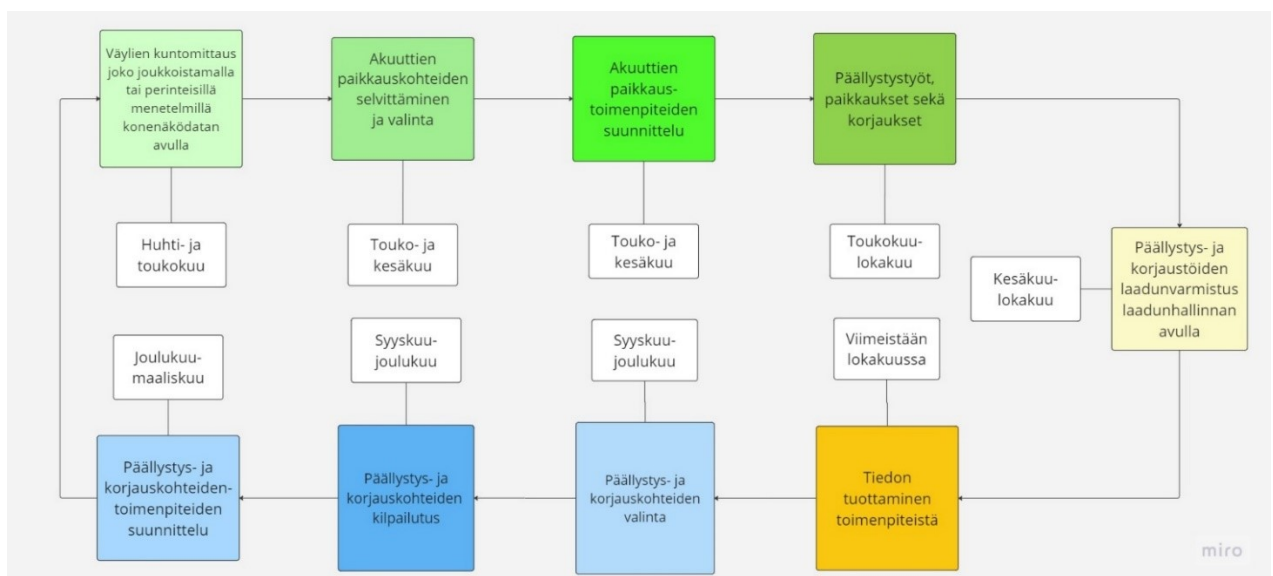
Kuva 28. Prosessikaavio toimenpiteistä.

Prosessikuvaus on jaettu yhdeksään eri osa-alueeseen. Prosessikaavio on nähtävissä kuvassa 28 ja prosessikuvaus kokonaisuudessaan liitteenä 4.

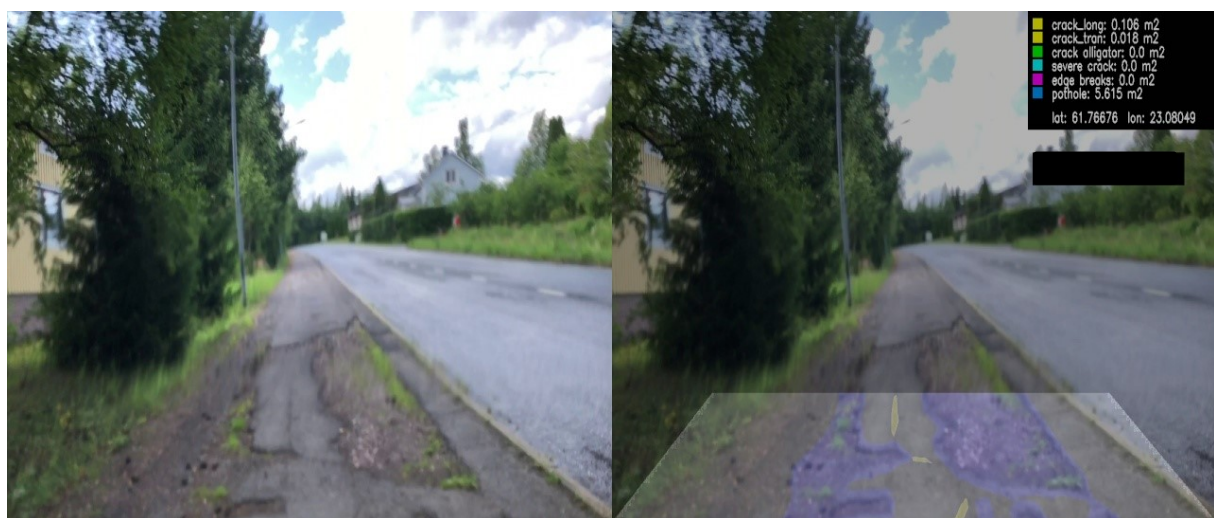
Kuva 30. Suurimman reiästä vauriopinta-alaltaan sisältävän segmentin esimerkkikuva Pirkanmaalta (AFRY Finland Oy).

Excel-tiedostossa tiedostonimenä näkyvän segmentin esimerkkikuvan avulla voidaan tarkastella kyseisen segmentin vaurioita. Kuvassa 30 on kuvassa 29 näkyvän suurimman reiän vauriopinta-alaltaan sisältävän segmentin esimerkkikuva, josta voidaan todeta reiän olevan erittäin laaja ja päällysten irronneen kokonaan laajalta alueelta ja väylän vaativan välitöntä korjaamista.

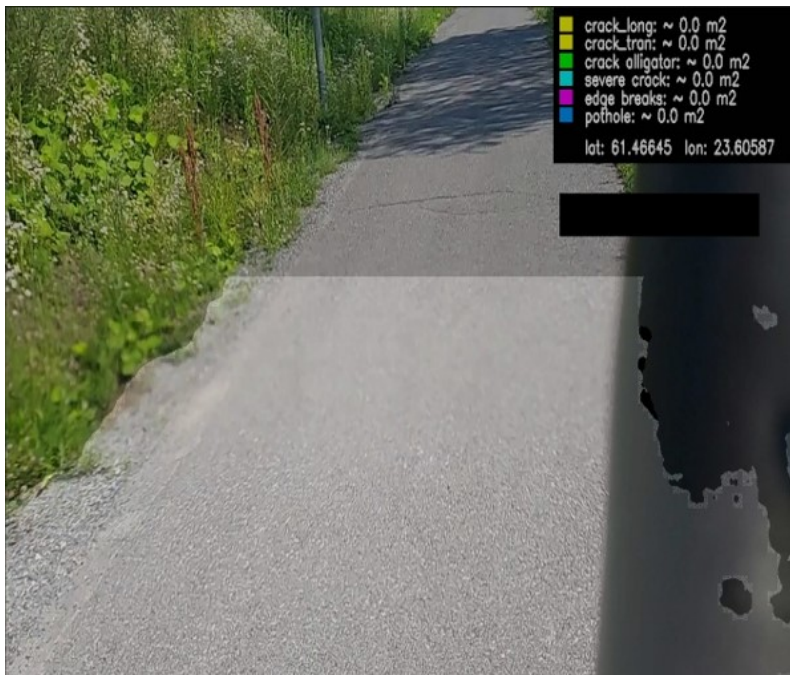
Kuva 33. Väärässä kuvakulmassa oleva kamera (AFRY Finland Oy).

Mikäli konenäköanalyysiä käytetään joukkoistamisen avulla tuotettuna, tulee erityisesti kerätyn aineiston laadunvalvontaan panostaa. Huonolaatuinen tai ohjeiden vastaisesti kerätty aineisto aiheuttaa ongelmia väylän kunnon analysoimisessa ja analyysi saattaa olla myös epäluotettavaa tai epäonnistua kokonaan. Huonolaatuinen tai ohjeiden vastaisesti kerätty aineisto aiheuttaa myös aineiston käsittelyyn käytetyn työajan huomattavaa lisääntymistä, mikä taas aiheuttaa lisäkustannuksia prosessissa. Aineistoissa ilmenneitä laatuongelmia olivat väärässä kuvauskulmassa olleet kamerat, josta esimerkkikuva on nähtävissä kuvassa 33, tärisevät ja epätarkat kuvat, puuttuvat koordinaattitiedostot sekä väyliä oli kuvattu ohjeistuksen vastaisesti märkinä. Joukkoistamisen avulla tuotetussa datassa saattaa esiintyä päällekkäisyyksiä useamman henkilön kuvatessa samaa kohtaa väylästä ja nämä päällekkäisyydet tulee pystyä suodattamaan pois. Tämän vuoksi laadunvalvonnan merkitys korostuu, kun hyödynnetään joukkoistamista. Konenäköanalyysin toimivuus on riippuvainen oikein tuotetusta ohjeiden mukaisesti kerätystä aineistosta.

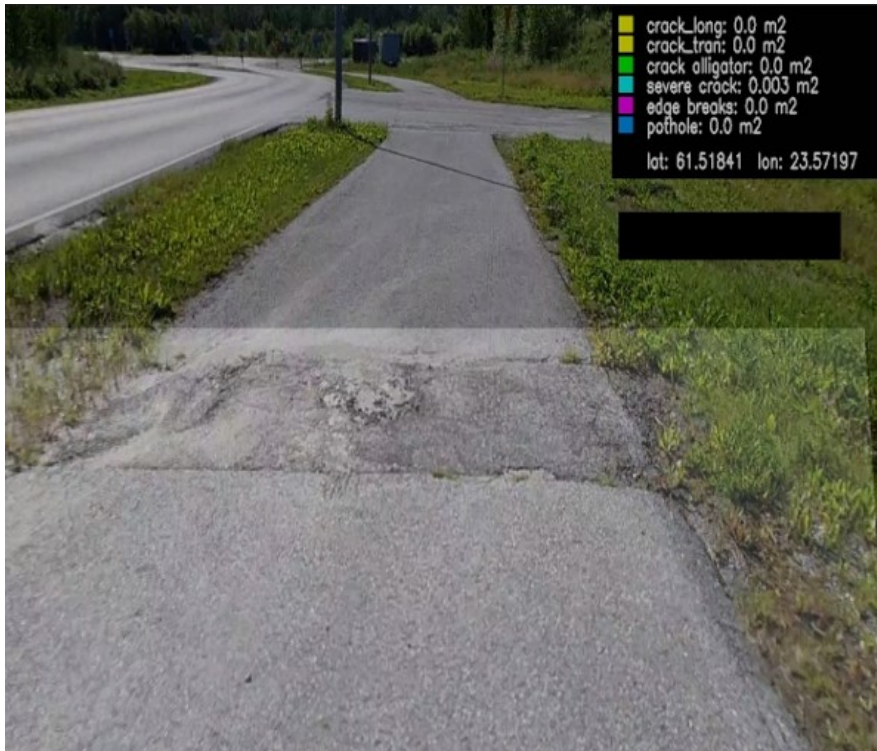
Kuva 34. Huonolaatuisesti tehty paikkaus (AFRY Finland Oy).

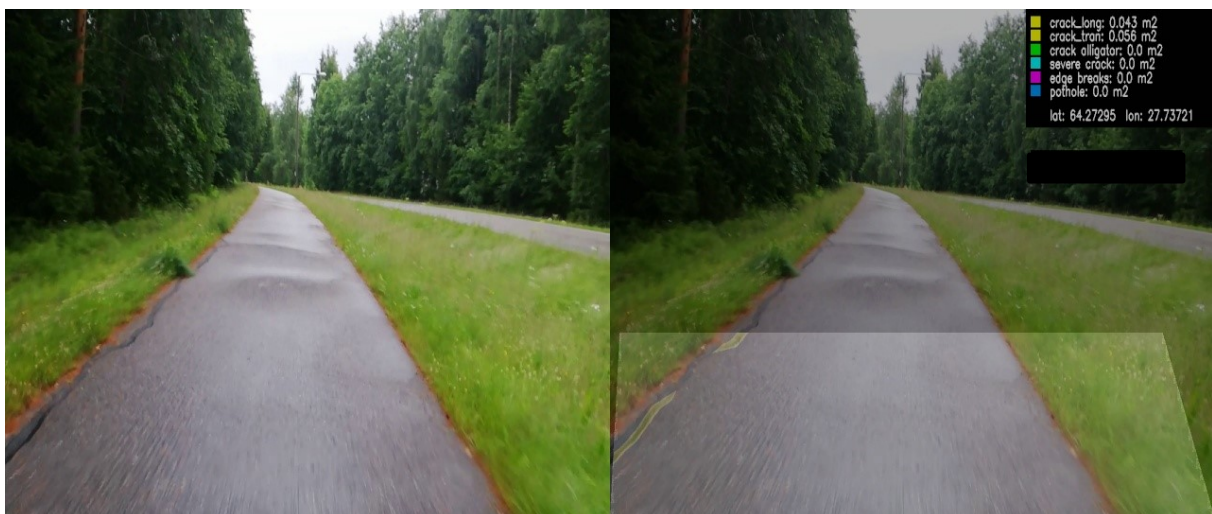
Tässä opinnäytetyössä käytetyn konenäkömallin tunnistettaviin vaurioihin ei lukeutunut epätasaisuuksien tunnistamista. Väylän epätasaisuus on yksi väylän kuntoluokitukseen vaikuttavista tekijöistä ja epätasaisuuden osalta prosessi on puutteellinen. Kuvassa 35 on nähtävissä epätasaista väylää, mitä konenäkö ei tunnista, sillä konenäköä ei ole ohjelmoitu tunnistamaan epätasaisuutta.

Kuva 35. Epätasainen kävely- ja pyöräilyväylän kohta (AFRY Finland Oy).
