Veeti Kinnunen

Kahden pintakäsittelyn tutkiminen ja vertailu kuudenarvoisen kovakromipinnoitteen korvaamiseksi teollisuusventtiilien venttiilipalloissa

Insinöörityö

Author: Veeti Kinnunen
Title: Research and Comparison of Two Possibly Substitutive Surface Treatments for Hexavalent Hard Chromium Plating in Ball Valve Closure Members
Number of Pages: 53 pages
Date: 30 January 2024

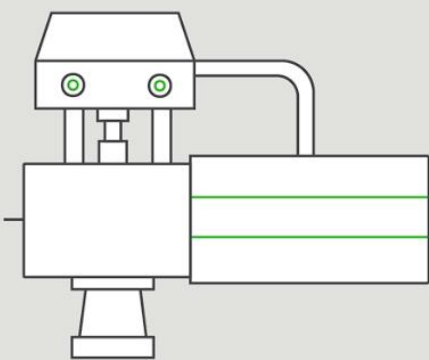
Toimilaite on venttiilikokonaisuuden (kuva 2) tärkeä osa, joka vastaa venttiilin sulkuelimen avaamisesta ja sulkemisesta. Toimilaite yhdistetään sulkuelimen akseliin, ja yhdessä venttiiliohjaimen kanssa ne ohjaavat sulkuelimen asentoa.

Kuva 2. Venttiilikokonaisuus koostuu venttiilistä, toimilaitteesta ja venttiiliohjaimesta [15].

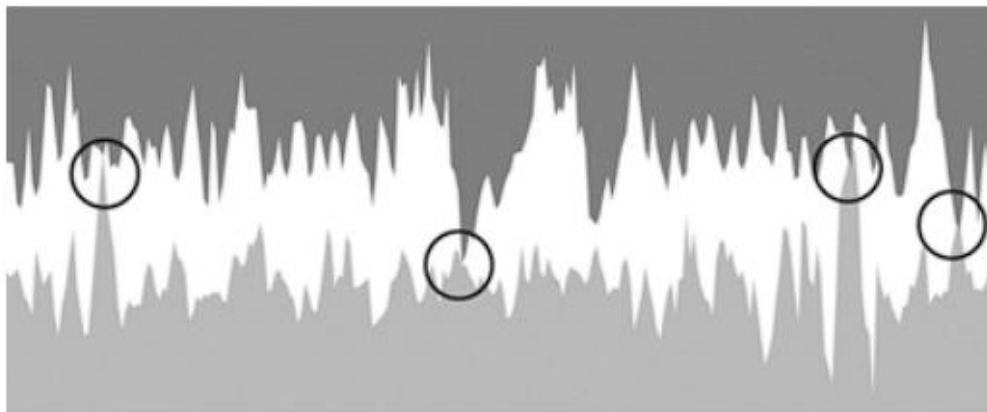
Kaksi vastakkaista kosketuksissa olevaa pintaa eivät ole täysin tasaisia. Ne ovat kosketuksissa toisiinsa pintojen epätasaisuuksien muodostamien huippujen kohdilta (kuva 3), jolloin kontaktien välinen pinta-ala on pintojen kokonaispinta-alaa pienempi. [17.]

Kuva 3. Kahden pinnan välinen kosketus muodostuu pinnankarheuksien huippujen välisistä kontakteista [17].

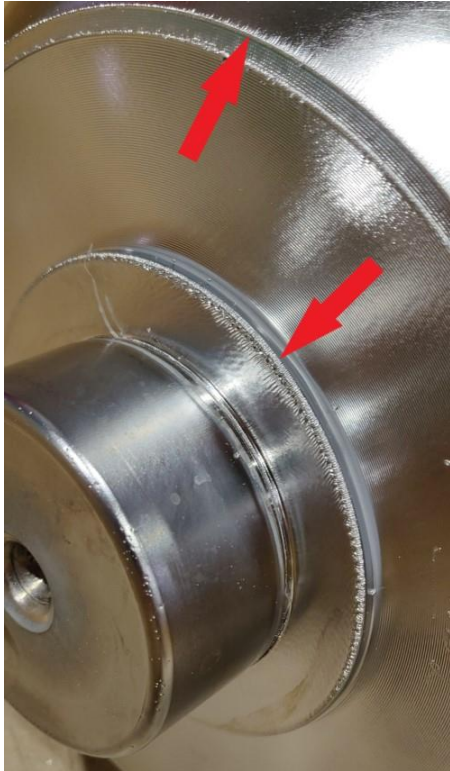
Venttiilipallon muoto aiheuttaa monia haasteita onnistuneen kovakromipinnoitteen aikaansaamiseksi. Venttiilipallossa on useita epäjatkuvuuskohtia ja teräviä reunoja, kuten virtausaukon reunat, joihin kerääntyy kromia pinnoitusprosessin luonteen vuoksi (kuva 4). Kappaleen reunoihin ja ulkonemiin muodostuneet nyyt johtuvat usein pinnoitusprosessin aikana alueella olleesta liian suuresta virrantiheydestä, johon voidaan vaikuttaa esimerkiksi varjostimien ja virtavarkaiden avulla. [9.]

Kuva 4. Venttiilipallon reunoihin muodostuneita kromipiikkejä.

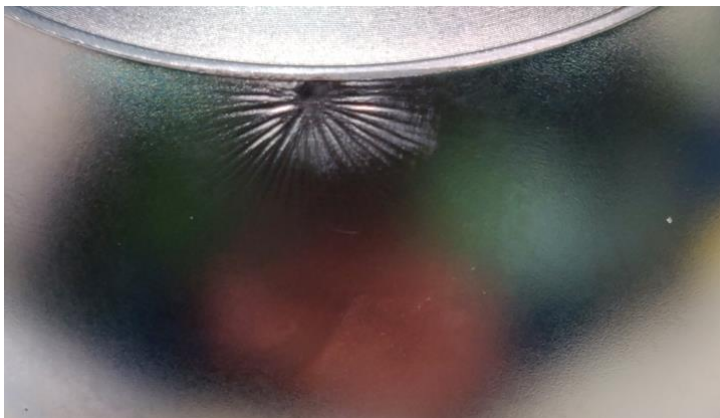
Kromilla on tapana vahvistaa kappaleen pinnassa olevia virheitä, kuten erilaisia naarmuja ja kolhuja (kuva 6). Selvien pintavaurioiden peittäminen kromin avulla ei ole mahdollista, minkä vuoksi kappaleen pinnan tulee olla ennen pinnoitusta virheettömässä kunnossa sekä valmistusdokumenttien mukainen. [9.]

Kuva 6. Kovakromipinnoitteen vahvistama pohjan pintavaurio.

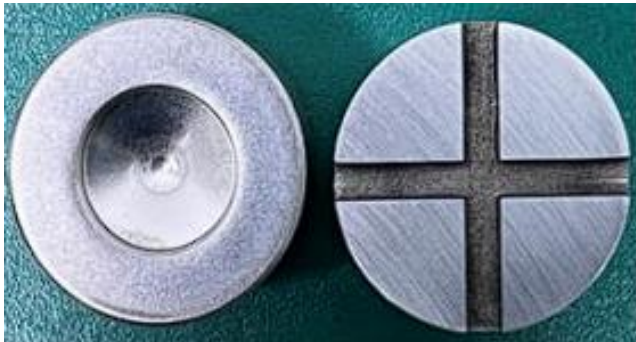
Nappihankauskokeiden näytekappaleet (kuva 7) oli valmistettu ruostumattomasta 316-tyypin teräksestä ja käsitelty tutkittavilla pintakäsittelyillä. Ensimmäisestä pintakäsittelystä oli tutkittavana näytteitä, joille oli tehty käsittely 20 µm:n ja 30 µm:n syvyydeltä. Toisen tutkittavan pintakäsittelyn näytteiden pinnoitteen paksuus oli 75 µm. Näytteitä testattiin sekä itseään että stelliittiä vasten erilaisissa testiolosuhteissa. Nappihankauskokeet suoritettiin Valmetin Kiinan laboratoriossa, ja tuloksista saatiin insinööriyöhön käytettäväksi pintakäsittelyiden mikrokovuudet sekä kokeiden johtopäätökset.

Kuva 7. Esimerkki nappihankauskokeiden näyteparista [33].

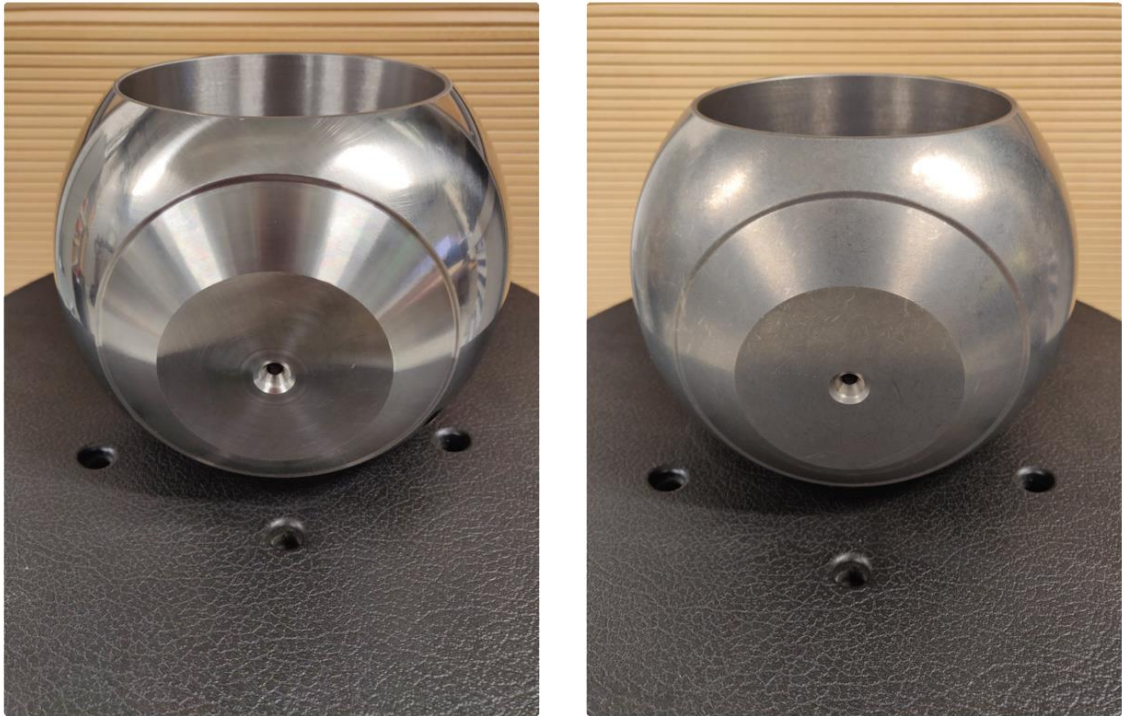
Ensimmäisen tutkittavan pintakäsittelyn testipallot kuvattiin sekä ennen pintakäsittelyä että sen jälkeen visuaalisten muutosten arvioimiseksi (kuva 19).

Kuva 19. Vasemmalla venttiilipallo ennen pintakäsittelyä ja oikealla pintakäsittelyn jälkeen.

Pintakäsittelyn jälkeen kappaleissa oli sumea mattapinta. Heikentynyt kiilto johtui kasvaneesta pinnankarheudesta, mutta itse kappaleen väri ei muuttunut. Pintakäsittelyprosessi ei vahingoittanut kappaleita, mutta yhteen testipalloon oli tullut syvä naarmu todennäköisesti kuorman purkamisen yhteydessä. Naarmu ei ollut tiivistekontaktialueella eikä siten vaikuttanut venttiilin tiiveyteen.

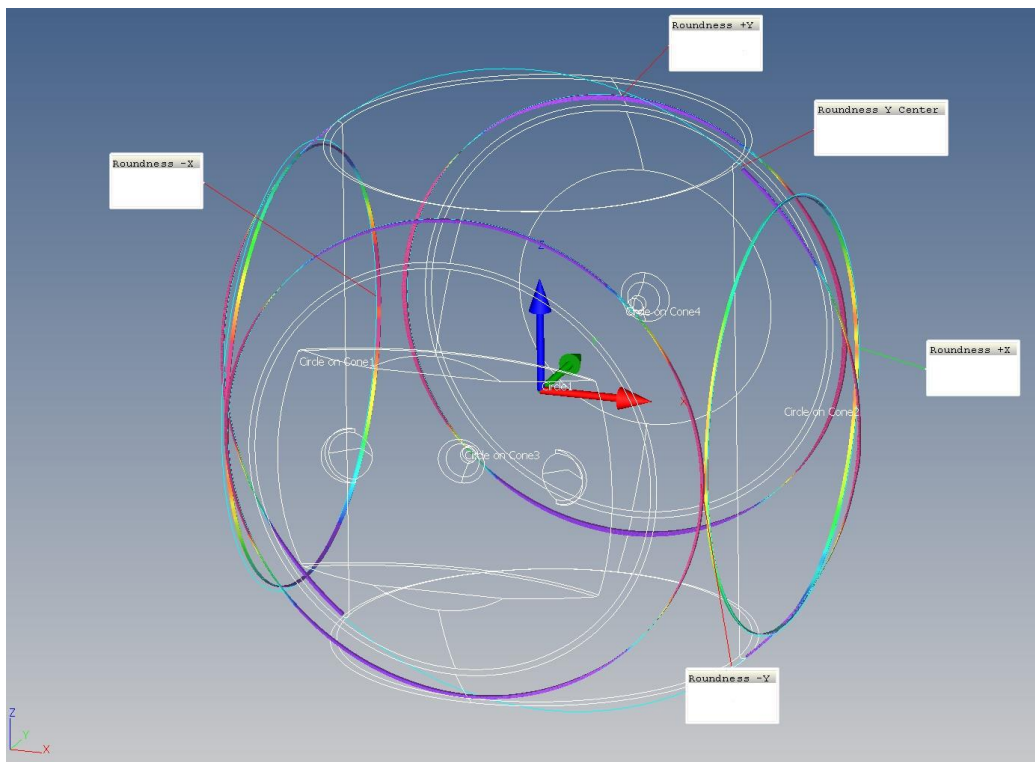
Pintakäsittelyn 1 aiheuttamien mittamuutosten selvittämiseksi testipalloista mitattiin ympyrämäisyydet viideltä alueelta (kuva 21) sekä ennen pintakäsittelyä että sen jälkeen.

Kuva 21. Ympyrämäisyyksien viisi mitta-alueita.

Tiiveyden ja kulumisen kannalta tärkeimpinä alueina voidaan pitää tiivistekontaktialueita (+X / -X) ja pallon virtausaukon yli mitattua ympyrämäisyyttä (Y center). Ympyrämäisyyksiä tutkittiin vertailemalla niissä tapahtuneita muutoksia (taulukko 4).

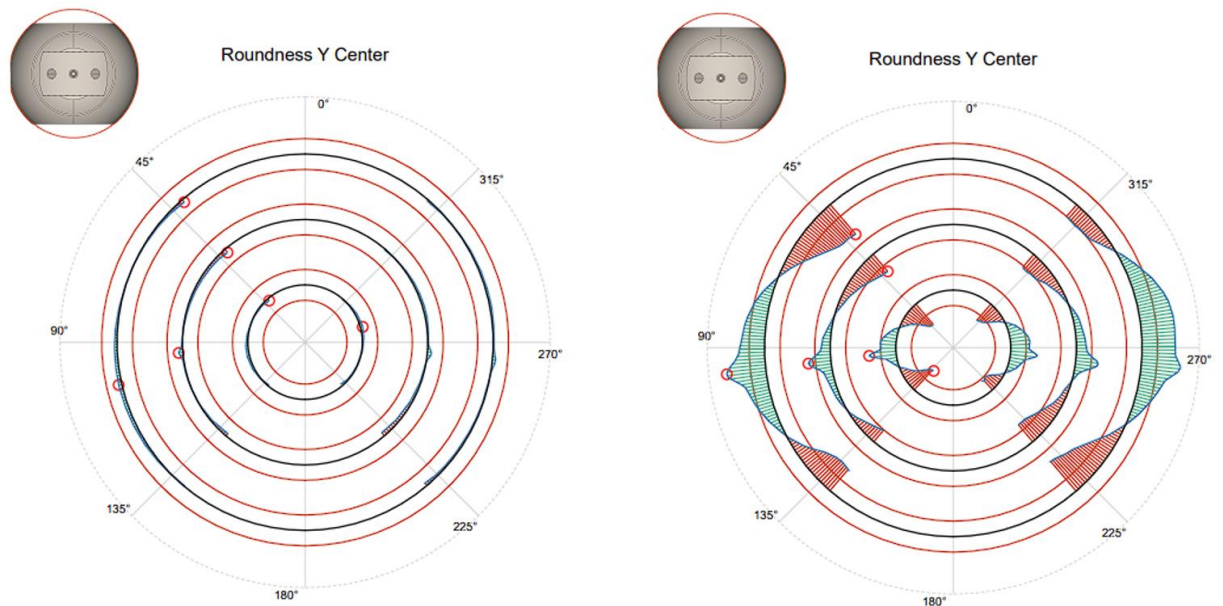
Kuvassa 22 on esitetty kolmen pallon koonti virtausaukon yli mitatun ympyrämäisyyden muutoksesta ennen pintakäsittelyä ja sen jälkeen.

Kuva 22. Kolmen pallon koonti virtausaukon yli mitatusta ympyrämäisyydestä ennen (vasen) ja jälkeen (oikea) pintakäsittelyn.

Kuvasta nähdään, että virtausaukon yli mitatun ympyrämäisyyden muutos on keskittynyt jokaisella testipallolla samalle alueelle. Virtausaukon reunat ovat kääntyneet sisäänpäin ja pallon poskien keskikohta on venähtänyt ulospäin. Muutos johtuu todennäköisesti pintakäsittelyprosessin korkeasta lämpötilasta ja kappaleissa olleiden jäännösjännitysten purkautumisesta.

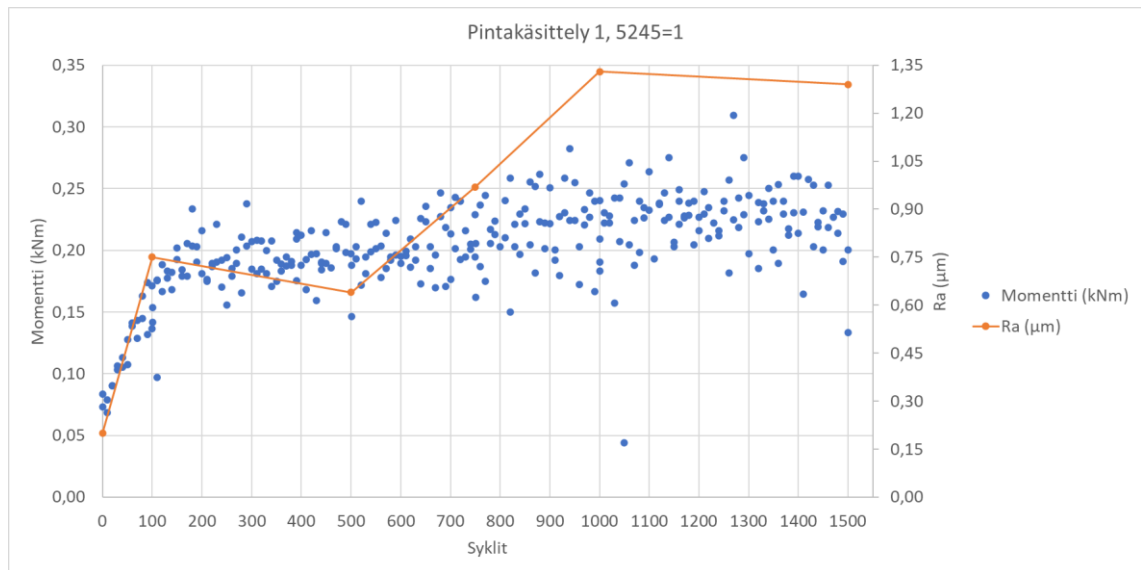
Kuvassa 23 on esitetty testipallolle 5245=1 kulutuskokeen aikana mitatun momentin ja suurimman pinnankarheuden Ra-arvon muutos.

Kuva 23. Testipallon 5245=1 kulutuskokeen momentin ja Ra-arvon mittaustulos.

Kulutuskokeen alussa sekä momentti että testipallon Ra-arvo kasvavat hyvin jyrkästi. Tästä voidaan päätellä, että venttiilipallo kului ensimmäisen sadan syklin aikana voimakkaasti. Jyrkän nousun jälkeen momentin kasvu tasoittuu, mutta mittapisteiden välille muodostuu paljon hajontaa. Testipallosta mitattu pinnankarheuden Ra-arvo näyttää käyttäytyvän mitatun momentin kanssa samansuuntaisesti kolmatta mittapistettä lukuun ottamatta.

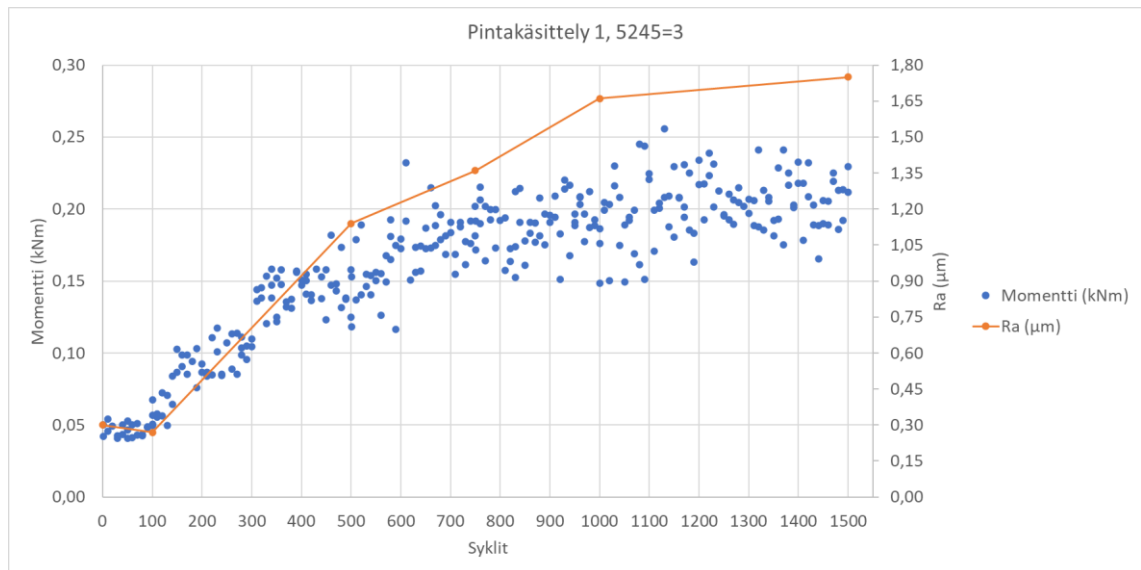
Kuvassa 24 on esitetty testipallolle 5245=3 kulutuskokeen aikana mitatun momentin ja suurimman pinnankarheuden Ra-arvon muutos.

Kuva 24. Testipallon 5245=3 kulutuskokeen momentin ja Ra-arvon mittaustulos.

Momentin ja Ra-arvon muutos ensimmäisen sadan syklin aikana on hyvin pientä mikä osoittaa, että testipallo ei käytännössä kulunut. Sadasta syklistä noin 400 sykliin asti momentti ja Ra-arvo kasvavat jyrkästi, mikä osoittaa pallon kuluneen voimakkaasti. Noin 400 ja 600 syklin välissä momentin kasvu pysähtyy hetkellisesti. Noin 550 syklistä alkaen momentin mittapisteisiin tulee paljon hajontaa ja kulumisen saavuttaa lopullisen tasonsa. Testipallon Ra-arvo seuraa kokeen aikana hyvin mitattua momenttia, mikä vahvistaa ajatusta venttiilipallon kulumisen ja momentin välisestä vuorovaikutuksesta.

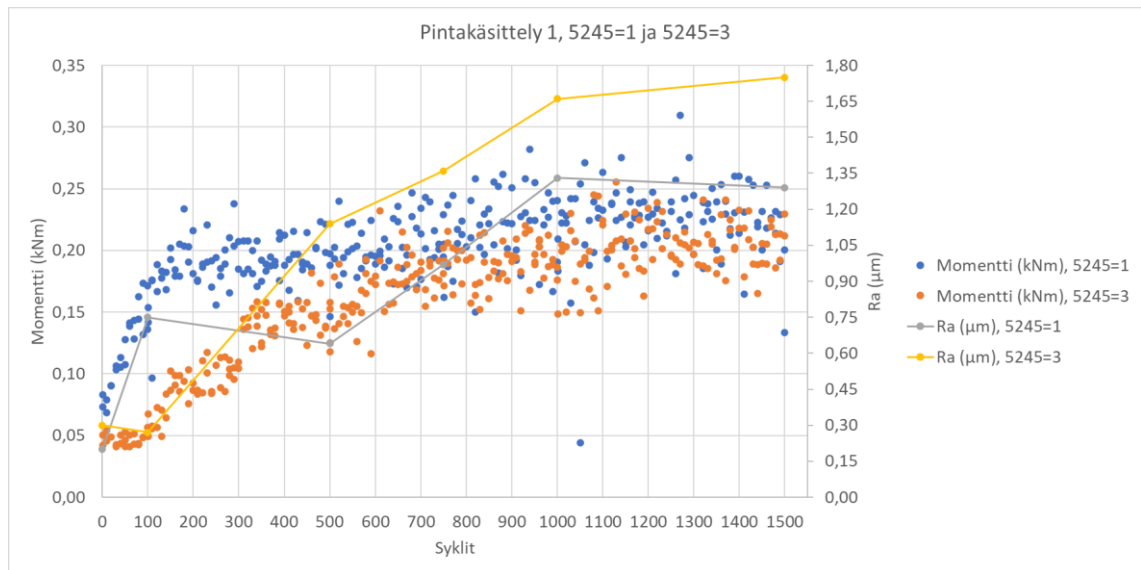
Kuva 25. Testipallojen 5245=1 ja 5245=3 kulutuskokeiden momenttien ja Ra-arvojen mittaustulokset.

Molemmissa tapauksissa kokeen alkupuolella on havaittavissa jyrkkä momentin ja Ra-arvon kasvu, jonka jälkeen momentit asettuvat suurin piirtein samalle tasolle. Testipallon 5245=3 momentti saavuttaa lopullisen tasonsa testipalloa 5245=1 myöhemmin, mikä viittaa kulumisen kehittyvän testipallojen välillä eri tahdissa. Huomattavin ero tulosten välillä esiintyy heti kokeen alussa, kun testipallon 5245=1 momentin ja Ra-arvon muutos on ensimmäisen sadan syklin aikana paljon testipalloa 5245=3 voimakkaampaa.

Kuvassa 25 on esitetty testipallojen 5245=1 ja 5245=3 kulutuskokeiden mittaustulokset samassa kuvaajassa.
