**TASOITUS- JA MAALAUSTÖIDEN TOTEUTUS P1-LUOKAN SAIRAALARA-
KENTAMISESSA**

Olli Haapaporras
Opinnäytetyö
Kevät 2024
Rakennusalan työnjohdon tutkinto-oh-
jelma
Oulun ammattikorkeakoulu

Opinnäytetyön englanninkielinen nimi: Implementation of leveling and painting works in P1-class hospital construction

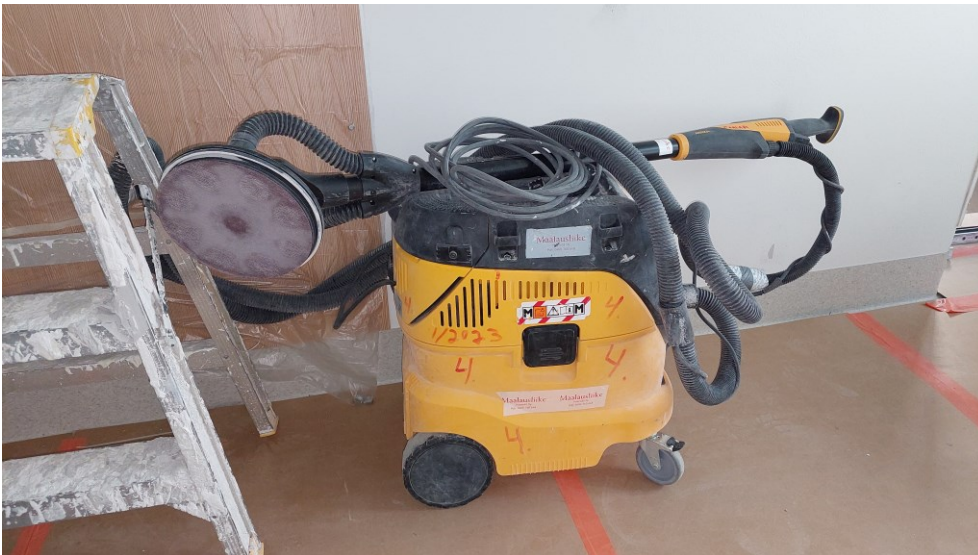
KUVA 1. Kohdepoistolla varustettu varrellinen hiomakone eli "kirahvi" ja pölynimuri.

Se miksi TAMA-urakka on erityisen merkittävä juuri P1-luokituksen kannalta, johtuu siinä tarvittavista tasoitepintojen hionnoista. Tämä työvaihe tuottaa sisävalmistustöiden osalta eniten pölyä, ja siksi olisi tärkeää saada tämä vaihe mahdollisimman kattavasti tehtyä ennen IV-asennusten alkamista. Pölyntuoton minimoimiseksi tasoiteissäkin tulee käyttää kuvan 1 mukaista koneellista kohdepoistolla varustettua hiomalaitetta. Lisäksi hiontamestalla tulee aina käyttää kuvan 2 mukaista HEPA-suodattimella varustettua ilmanpuhdistajaa. Esim. lossilla seinäpintojen hiominen on kokonaan kielletty, ellei siihenkin ole saatavilla kohdepoistoa.

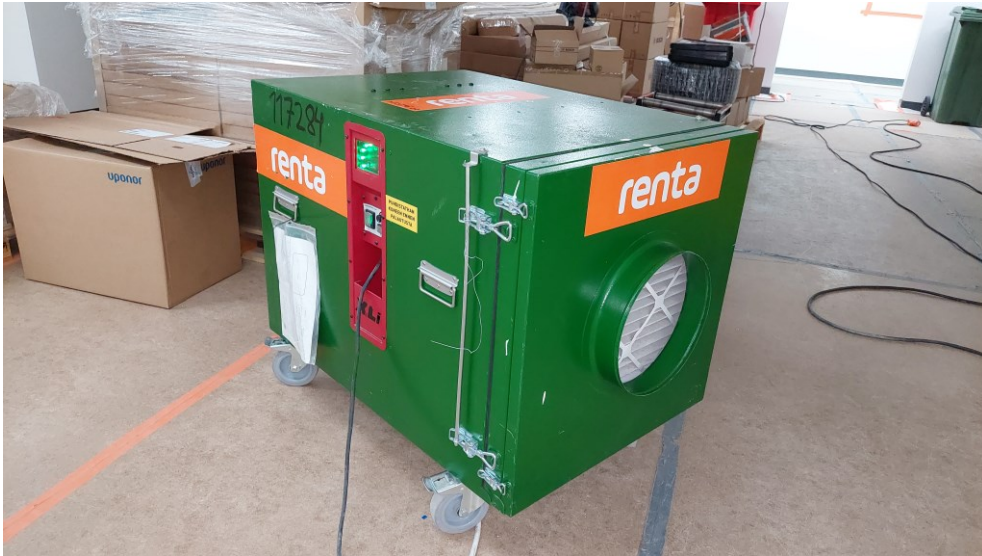
KUVA 2. Hionnan yhteydessä käytetty tehokas ilmanpuhdistaja BOS CLEAN XLI (HEPA).

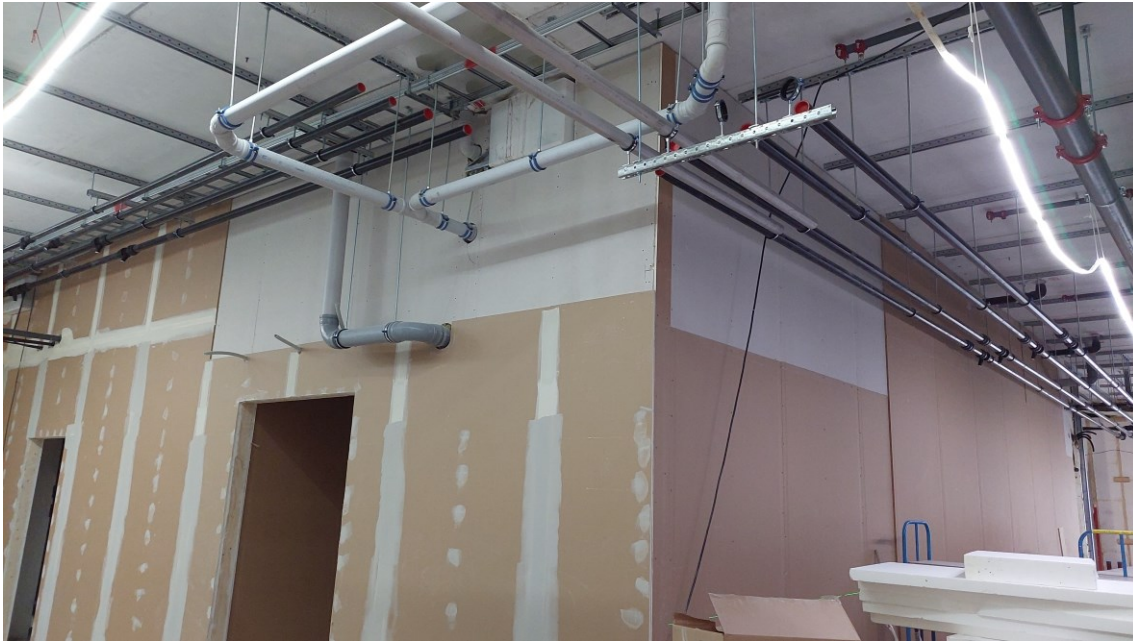
Kuva 4. Yläosassa vajaa levytys ja putkia sekä hyllyjä asennettu tasoittamattoman seinän eteen.

Käytävien levytyksiin liittyy myös toinen huomio. Levytystyö on usein urakka, ja siinä nopea eteneminen on urakoitsijalle ja työntekijöille keskeinen tavoite. Silloin kun käytävien levytys lähtee viimein käyntiin, on hyvin yleistä, että levytys etenee ensin pelkästään alaosien osalta, koska se on nopeampaa. Silloin voi syntyä tilanne, jossa tasoitus ja maalaus ja kaikki muut perässä edelleen joutuvat vielä odottamaan yläosien täyteen levytystä. Siihen toki pääurakoitsija pystyy tällaista havaitessaan työnjohdon kautta puuttumaan.

Useissa kerroksissa oli suunnitelmissa pitkillä käytäväosuuksilla kohtia, joissa muurattujen seinien kohdat ylilevytettiin kipsilevyillä. Tällä pyrittiin peittämään eri materiaalipintojen rajoja, joita on vaikea saada yhtenäisiksi ilman pystysauman repeämisen vaaraa. Koska muurausurakka jo 2. kerroksesta eteenpäin eteni aikataulussa ja tasoittajat seurasivat heti perässä, tapahtui useassa kohdassa niin, että myöhemmin jo tasoitettu ja maalattu harkkoseinä ylilevytettiin myöhemmin ja kohdat tasoitettiin ja maalattiin siis uudestaan. Tätä ei suunnitelmista ajoissa huomattu ja asiaa vaikeutti myös se, ettei ylilevytys ollut kerroksesta toiseen systemaattista. Näitä kohtia myös päivitettiin suunnitelmiin kesken tuotannon, mutta paremmalla kommunikaatiolla tämänkin olisi voinut välttää.

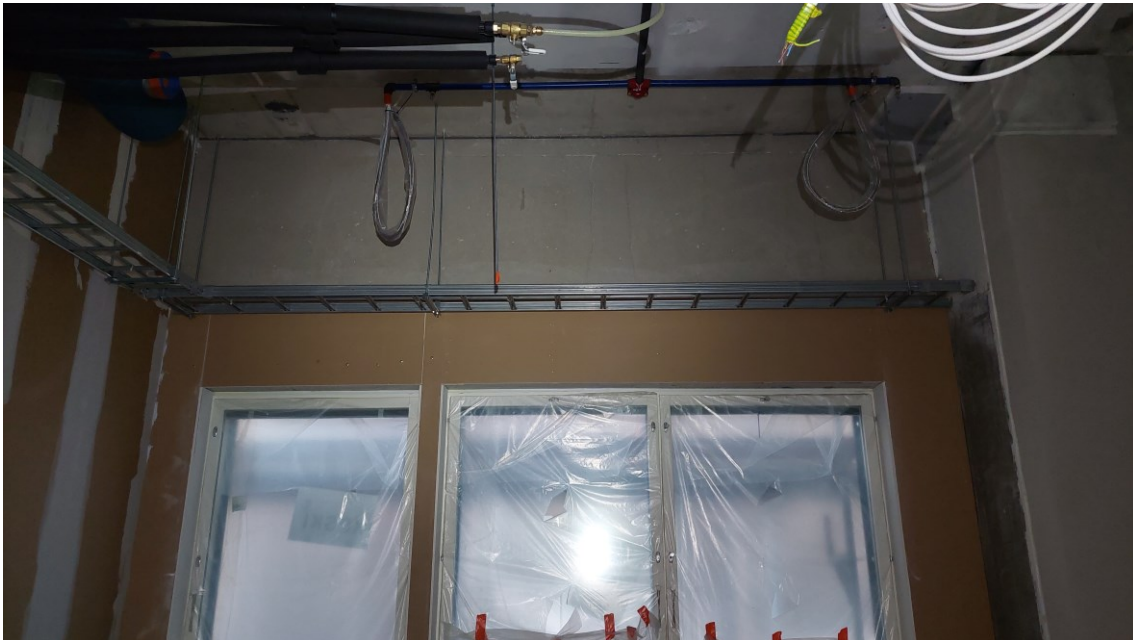
KUVA 9. Hyllyasennuksia tasoittamattomien seinien edessä.

Isolla työmaalla urakkamuodollakin on huomioideni mukaan merkitystä. Lähes kaikki urakat F-rakennuksella olivat ns. työurakoita, joihin NCC hankki tarvikkeet ja aliurakoitsijalle jäi vain työn osuus. Tämä johtaa helposti siihen, että asennusvaiheessa työnjohto ja työntekijät pyrkivät optimoimaan oman urakkansa työsaavutuksen sen sijaan, että etenemää suunniteltaisiin edeltävien tai seuraavien urakoiden optimaalisen tahdistuksen kautta. Tämä esimerkiksi johti usein siihen, että joidenkin urakoiden osalta asennukset aloitettiin etuajassa, koska urakkaporukan työsuorite haluttiin pitää jatkuvasti käynnissä. Kaikki odotteluhan laskee kannattavuutta. Esimerkkinä tästä esim. kannakointi ja hyllyasennukset, joita tasoitus ja maalaustöiden tulisi edeltää. Tahdistuksesta tuli oikeastaan kaikille työvaiheille yhteinen oravanpyörä, jossa päämassojen eteneminen jätti jälkeensä suuren määrän jälkitöitä lähinnä sisärakenteiden sekä TAMA-töiden osalta.
