**1970-LUVUN PIENTALOJEN RAKENTEET JA VESIVAHINGOT**

Mikko Soukka  
Opinnäytetyö  
Syksy 2014  
Rakennusalan työnjohdon koulutusohjelma  
Oulun ammattikorkeakoulu

Opinnäytetyön aiheena olivat 1970-luvun pientalojen maanvaraiset rakenteet ja lämpö- ja käyttövesiputkistot. Tavoitteena oli tutkia lämpö- ja käyttövesiputkistojen vuotovahinkoja sekä maanvaraisiin rakenteisiin kertyvän kosteuden vaikutuksia rakenteisiin ja sisäilmaan. Lisäksi tarkoituksena oli tutkia esimerkkitalon putkisaneerauksen tarvetta.

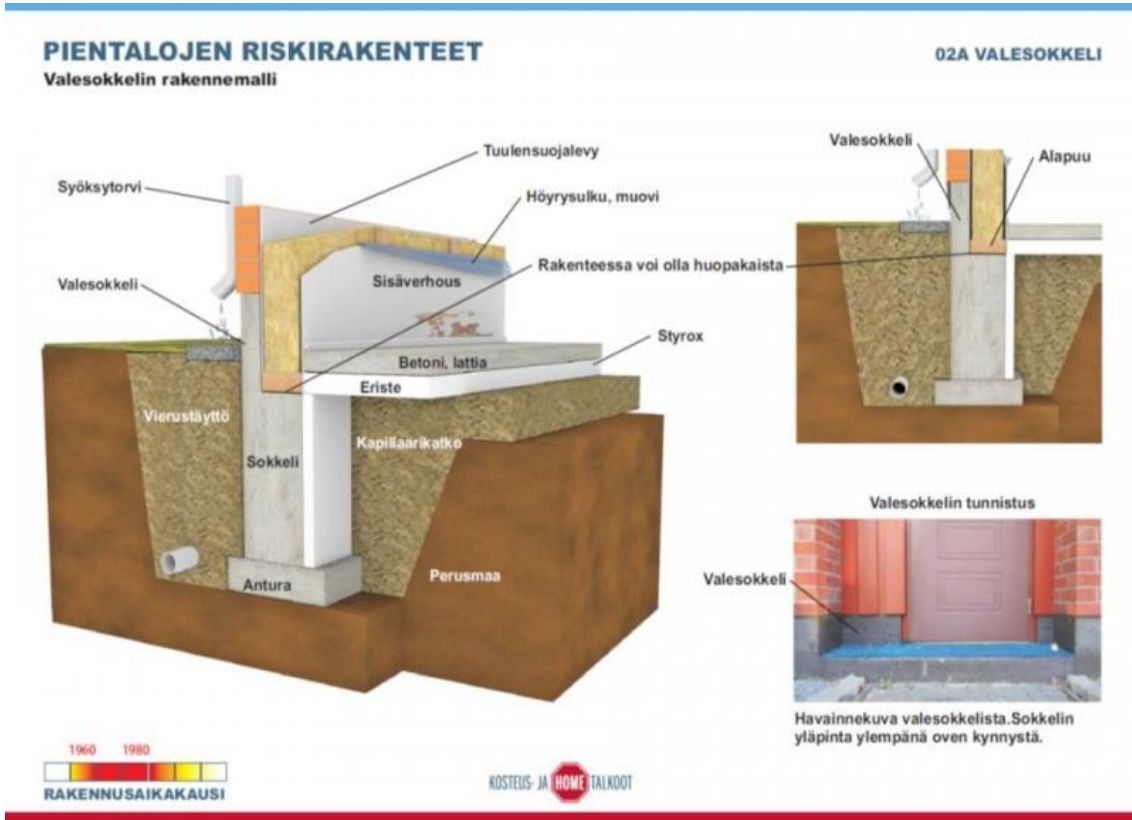
närungon alaosat sijoittuvat valesokkelirakenteessa lattiapinnan alapuolelle. Kun lattiapinnan korkeus haluttiin lähelle maanpintaa, seuraa se, että puurungon alaosat voivat sijaita maanpinnan alapuolella, kosteassa rakenteessa (kuva 1). Kosteuden vaikutuksesta valesokkelirakenteen puurungon alaosissa voi olla mikrobikasvustoa. (4.)

KUVA 1. Valesokkelin rakennemalli (4)

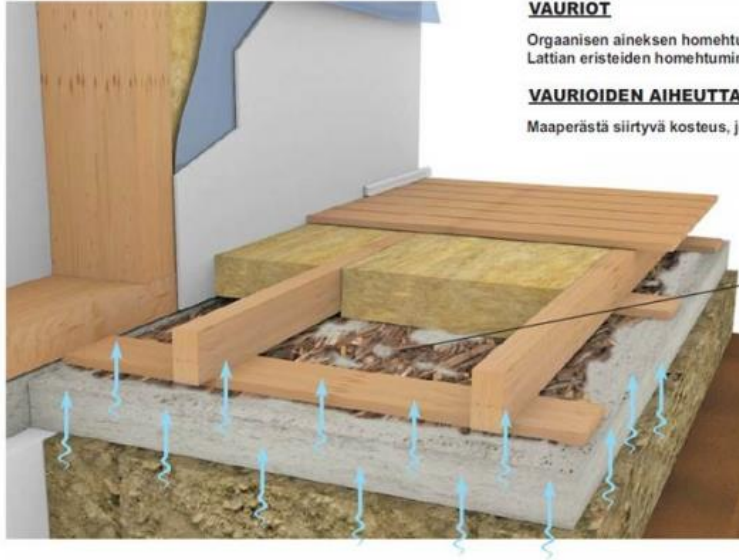
06B PUULATTIA ERISTÄMÄTTÖMÄN  
BETONILAATAN PÄÄLLÄ

Organisen aineksen homehtuminen betonilaatan päällä.  
Lattian eristeiden homehtuminen.

Maaperästä siirtyvä kosteus, joka tasaantuu lattian eristekerrokseen.

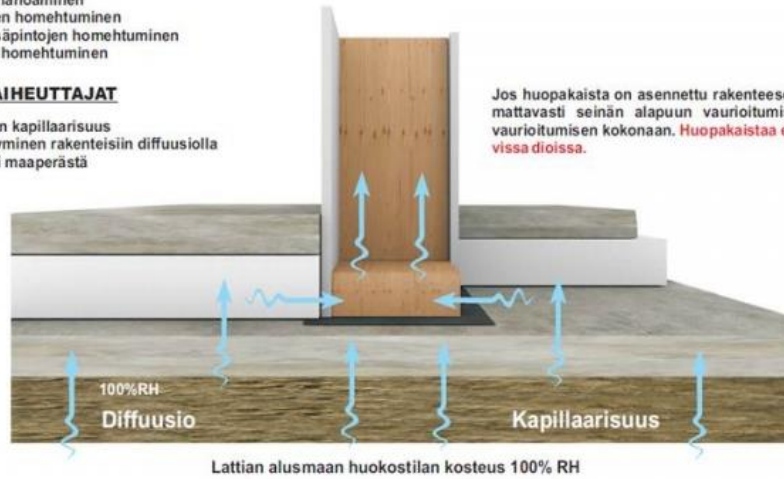
Kolmantena tehtiin betonista suoraan hiekkapatjan päälle niin sanottu työlaatta, jota käytettiin työskentely alustana tehtäessä sisäpuolen töitä. Työlaatan päälle tehtiin lämpöeritys ja betonista pintalaatta (kuva 3).

1. Lattian alusmaan kapillaarisuus
2. Kosteuden siirtyminen rakenteisiin diffuusiolla ja kapillaarisesti maaperästä

KUVA 3. Väliseinärungon liittyminen työlaattaan kaksoisalapohjarakenteessa (4)

Väliseinät rakennettiin kaksoisalapohjarakenteisissa taloissa työlaatan korkeudelta (kuva 3, sivu 10). Maaperästä nouseva kosteus on voinut aiheuttaa puurakenteisten väliseinien alaosiin mikrobikasvustoa. (3.)

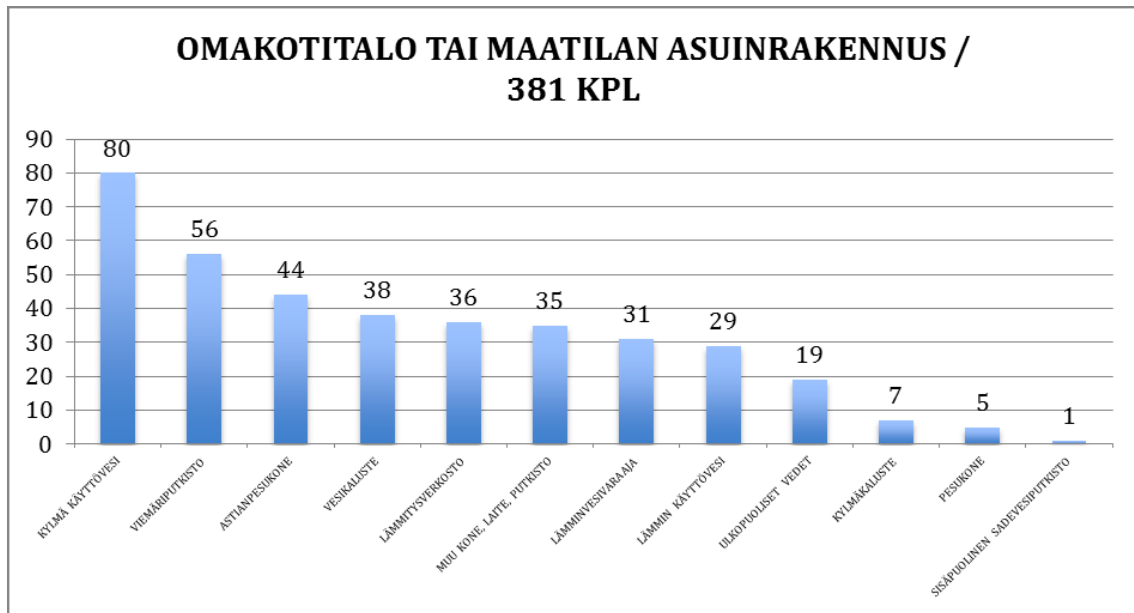
Kuvassa 4 esitetään omakotitaloissa eniten vuotovahinkoja aiheuttaneet putkitot, koneet ja laitteet.

*KUVA 4. Omakotitalojen vuotovahinkojen aiheuttajat (6)*

Eniten vuotoja sattui kylmän käyttöveden putkistossa. Materiaaleista kuparille vuotoja sattui eniten, materiaalit esitetään kuvassa 5. (6.)

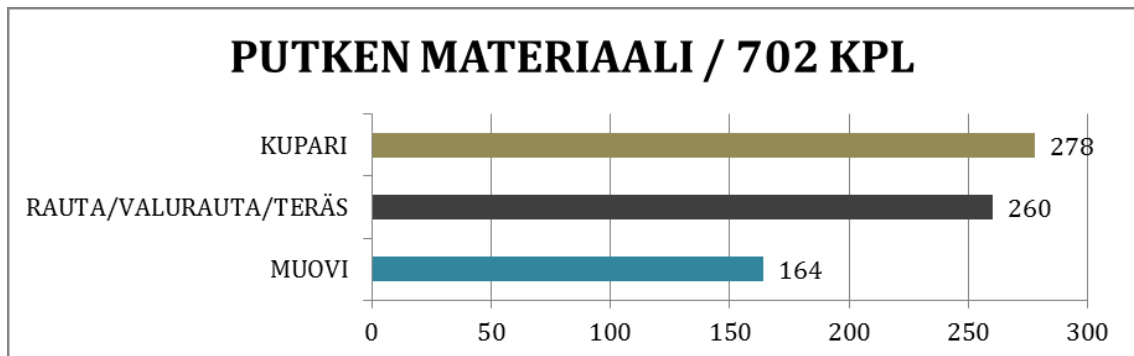
*KUVA 5. Vuotaneen putken materiaali (6)*

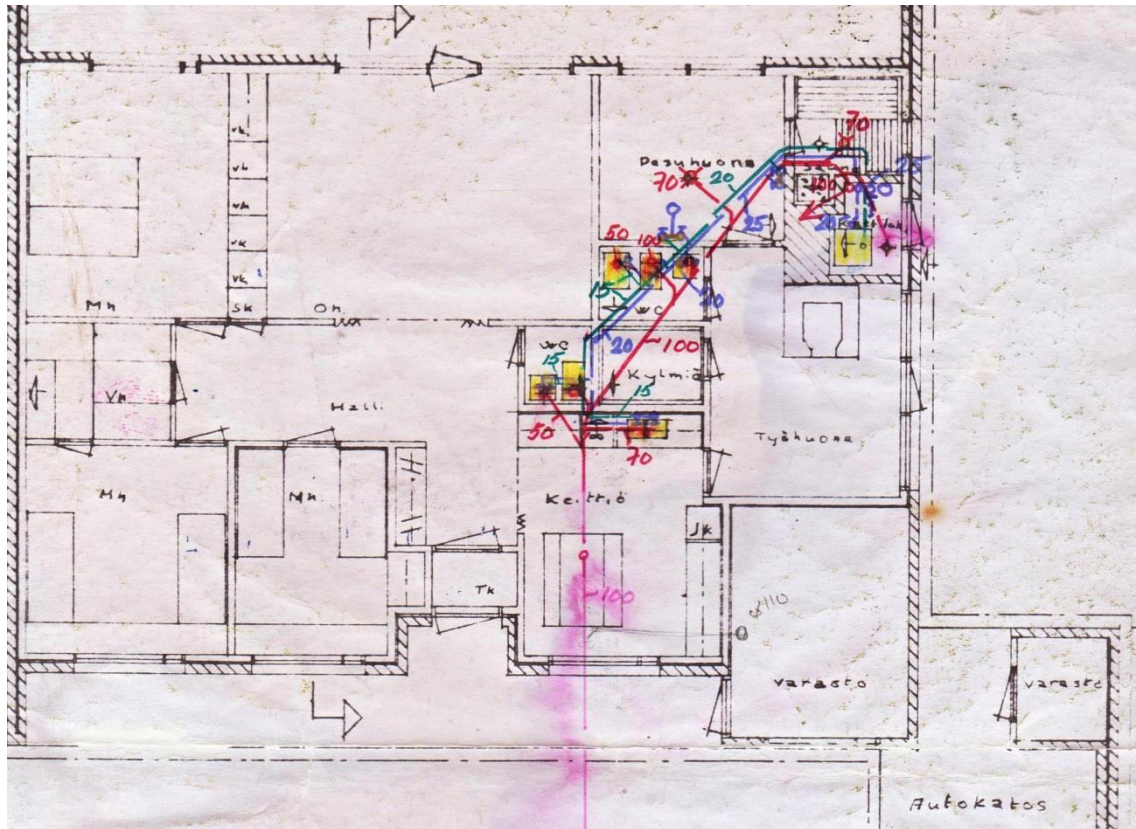
Liite 1. Esimerkkitalon alkuperäinen käyttövesi- ja viemäriputkiston suunnitelma.
