Esiselvitys vanhojen ikkunoiden uudelleenkäytöstä

OPINNÄYTETYÖ
Joulukuu 2023

Rakennustekniikka
Kiinteistönpito ja korjausrakentaminen

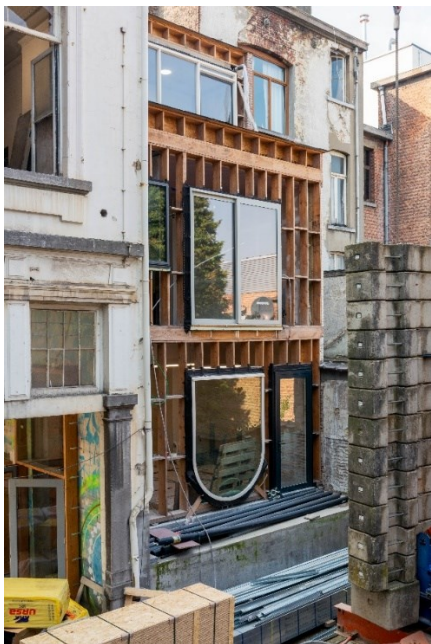
Kuva 1 Masui4Ever second-hand-ikkunat asennettuna julkisivurunkoon. Kuva: Delphine Mathy 2021.

Kohteessa ikkunoita käytettiin lämmitetyn tilan ikkunoina kokonaisuutena, joka muodostaa yhden pihanpuoleisista julkisivuista. Kokonaisuuteen on yhdistelty viisi keskenään erilaista second-hand-ikkunaa. Ikkunoiden etsimisessä ja hankkimisessa avusti paikallinen käytettyjä rakennusosia välittävä toimija. Kohde toimii esimerkkinä yksittäisten ikkunoiden pilotinomaisesta hyödyntämisestä luovalla tavalla. Kohteessa pyrittiin mahdollisuuksien mukaan myös jatkamaan rakennuksen vanhojen ikkunoiden elinkaarta niitä kunnostamalla. (Zinneke - Feder Masui4ever n.d.)

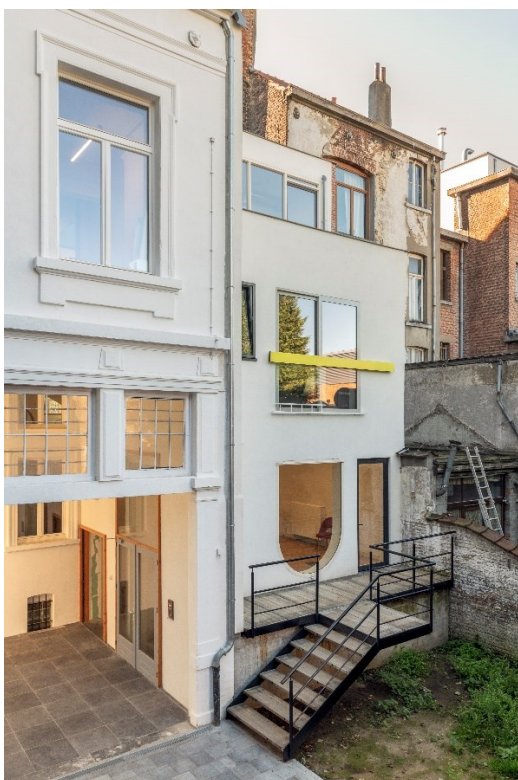
Kuva 2 Masui4Ever second-hand-ikkunat uudessa pinnoitetussa julkisivussa. Kuva: Delphine Mathy 2021

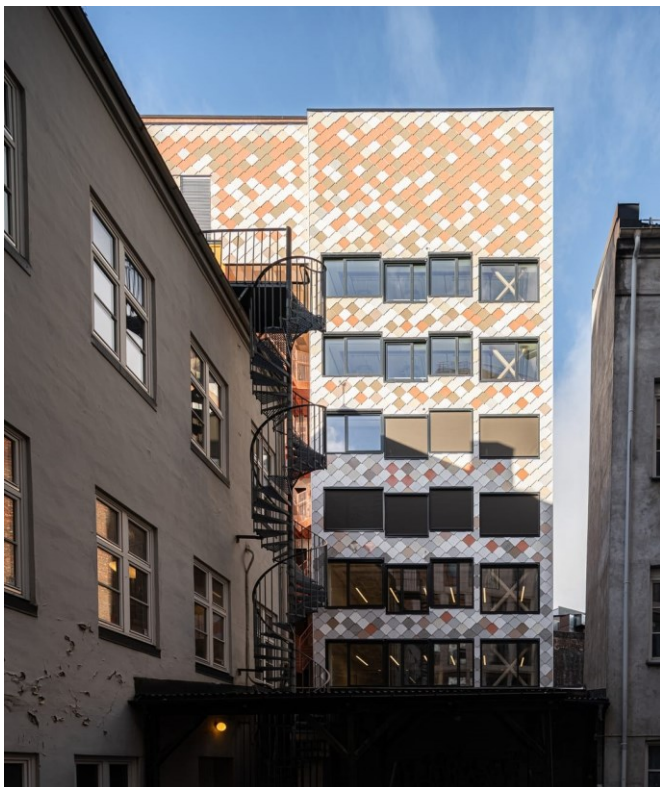
Kuva 4 Uudelleenkäytetyt ikkunat KA13 laajennusosan julkisivussa. Kuva: Mad Arkitekter

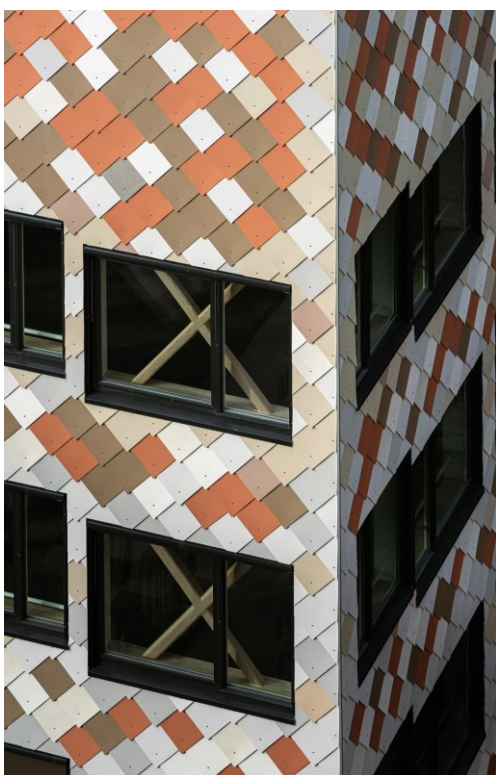
Kuva 5 Erikoiset suojakaiderakenteet estävät putoamisen matalimmalle asettuvista suurista ikkunoista. Samanlainen muoto toistuu muualla rakennuksen sisällä. Kuva: Mad Arkitekter

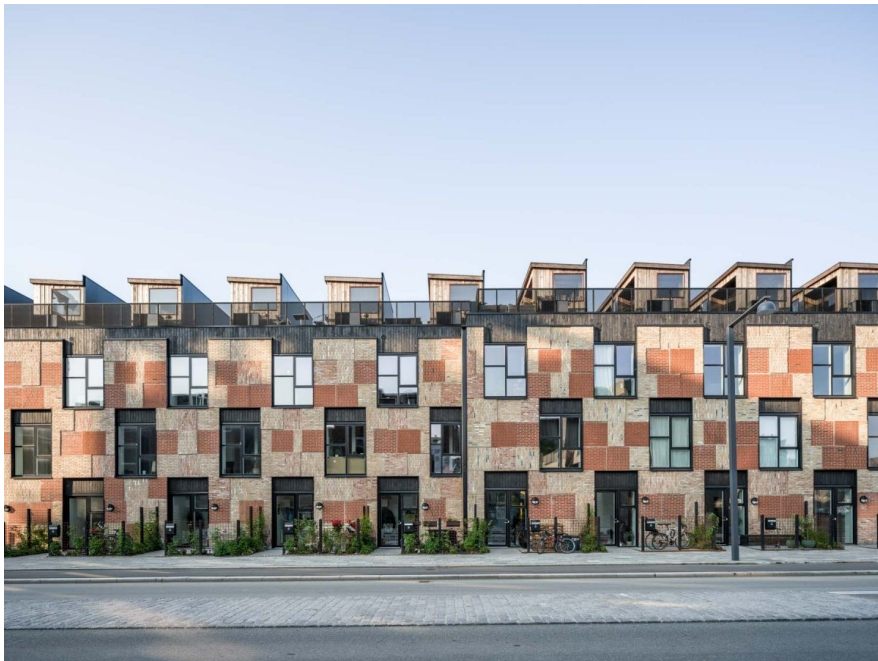
Kuva 6 Resource Rows tiilijulkisivu. Katoilla puutarhamökkit, jotka on rakennettu second-hand-materiaaleista. Kuva: Lendager Group

Vanhoja ikkunoita on käytetty poikkeuksellisella tavalla laajassa mittakaavassa toissijaiseen, lämmittämättömään rakenteeseen. Talojen katoilla olevat puutarhamökkit ("garden houses") on rakennettu jättepuusta ja vanhoista ikkunoista. Rakenteiden ikkunoina on voitu käyttää lämmöneristysominaisuuksiltaan muuten uudisrakentamiseen soveltumattomia ikkunoita, sillä lämmittämättömässä rakennuksessa ikkunoiden lämmöneristävyydellä ei ole merkitystä. (Lendager Group n.d.)

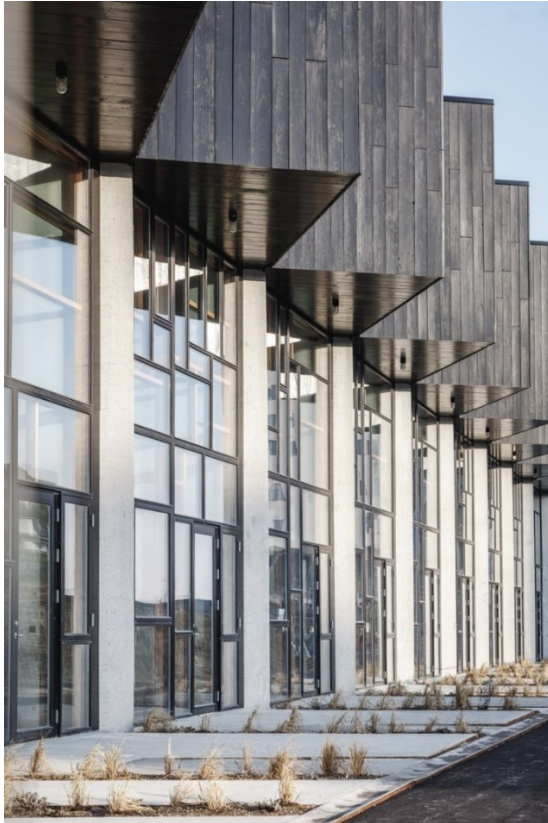
Kuva 8 Upcycle Studiosin julkisivut on koostettu käytetyistä eristyslaselementeistä. Kuva: Lendager Group

Upcycle Studiosissa ikkunoita ei ole uudelleenkäytetty kokonaisina, vaan niistä on hyödynnetty vain eristyslaselementit. Kohteen lasijulkisivut on valmistettu vanhoista eristysikkunoista. Remontoiduista kohteista irrotettujen ikkunoiden eristyslaselementit on purettu alkuperäisistä puitteistaan ja asennettu uusiin kehysrakenteisiin.

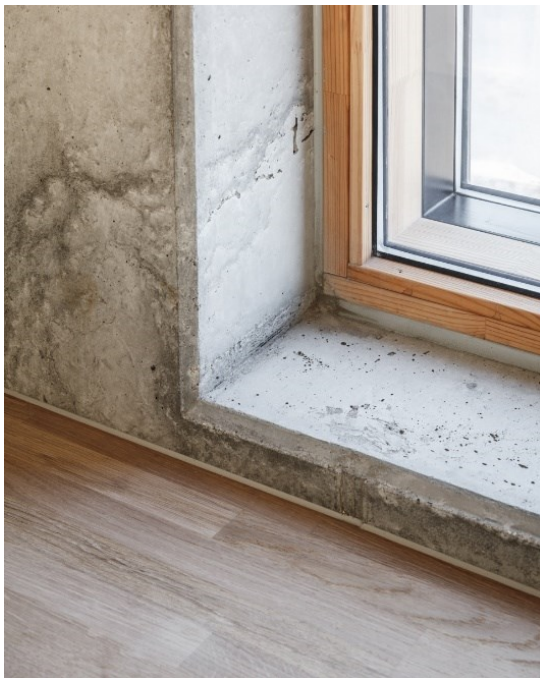
Kuva 10 Lasituksissa on kaksi eristyslaselementtiä rinnakkain ja lasien välissä on ilmarako. Kokonaisuudella on hyvät lämmöneristysominaisuudet. Kuva: Lendager Group

Julkisivulasitusten eristyslaselementit on asennettu sekä ulko- että sisäkarmeihin ja lasien väliin jää ilmarako. Yleisin haaste vanhojen ikkunoiden hyödyntämiselle uudisrakennuksissa ovat tiukat energiatehokkuusvaatimukset. Oleelliset tekniset vaatimukset kuitenkin täyttyvät Upcycle Studiosin julkisivurakenteissa. Upcycle Rows on erityisen kiinnostava esimerkki eristyslaselementtien uudelleenkäytöstä ja uudelleenkäytettävien rakennusosien luovasta potentiaalista. (Lendager Group n.d.)

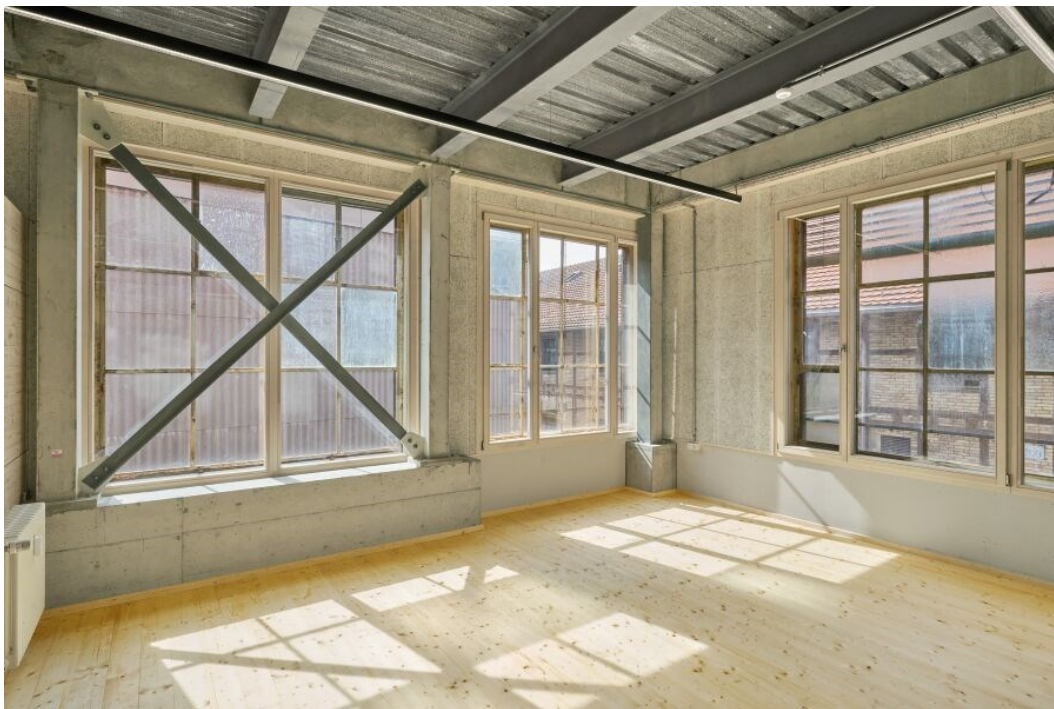
Kuva 13 Vanhat teollisuusikkunat pitävät julkisivun ilmeen ennallaan. Sisäpuolelle on asennettu modernit eristyslasi-ikkunat. Kuva: Baubüro In Situ ag

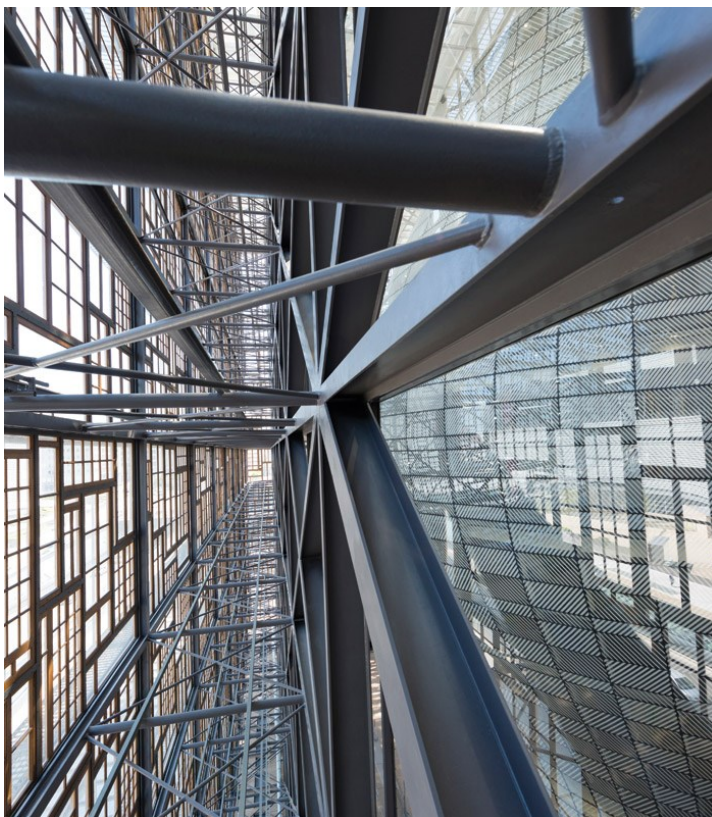
Kuva 16 Runkojärjestelmä sisäpuolelta. Oikealla sisäpuolella sijaitseva munanmuotoinen rakennus. Kuva: Philippe SAMYN and PARTNERS

Useimmiten vanhoja ikkunoita on käytetty läpinäkyvissä lasijulkisivuissa, kuten esimerkkitapahtumana esitellyssä Upcycle Studios -rivitalossa ja Europa-rakennuksessa Brysselissä (Kuva 14, Kuva 15, Kuva 16).

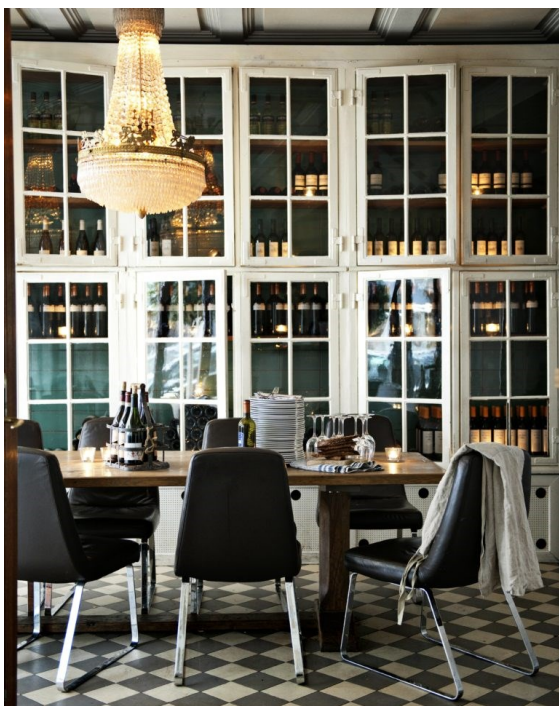
Kuva 17 Genbyg.dk:n toteuttama vanhoista ikkunoista koottu väliseinä Kööpenhaminalaisessa ranskalaistyyllisessä ravintolassa Kuva: Genbyg.dk

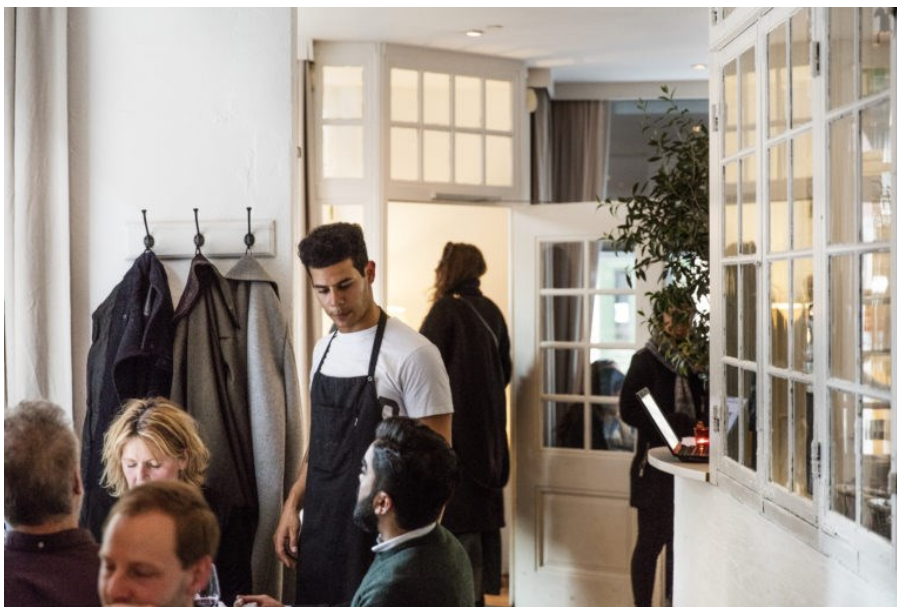
Kuva 20 Ravintolan sisätilojen lasirakenteita vanhoista puikkunoista. Kuva: Genbyg.dk
