Vauriokorjaamon tarkastustilan suunnittelu

Metropolia Ammattikorkeakoulu

Ajoneuvotekniikka

Insinöörityö

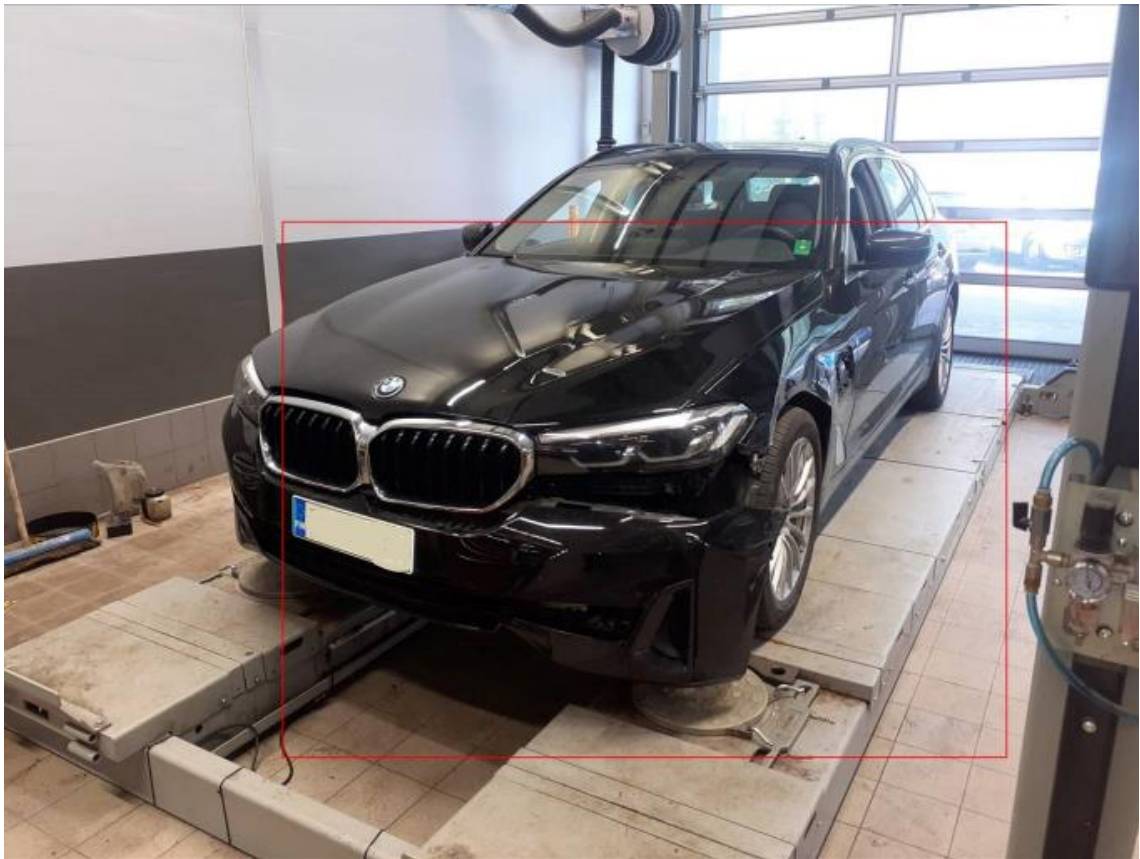
Kuva 1. Esimerkki auton vauriotarkastuksesta.

Vaurion tarkastuksessa pyritään kartoittamaan auton vaurioiden laajuus mahdollisimman tarkasti sekä tekemään kustannusarvio vakuutusyhtiötä varten. Lisäksi tarkastuksessa täytyy selvittää korjauksen vaatimien varaosien tarve. Esimerkki vauriotarkastuksesta on kuvassa 1.

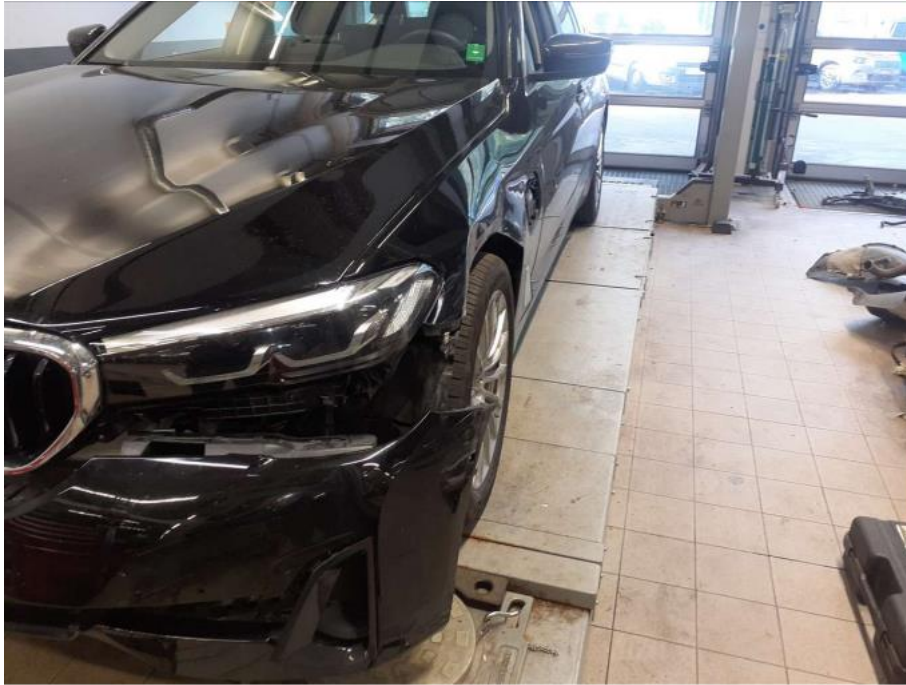
Kuva 2. Vaurioitunut auto puhtaassa tarkastustilassa.

Ajoneuvon pesua ja kuvausta varten tulisi olla vapaa ja puhdas hyvin valaistu sisätila, josta esimerkki kuvassa 2. Tämä on ensiarvoisen tärkeää, jotta kuvat ovat selkeitä sekä vauriokuvaus on mahdollisimman tarkka, mikä vähentää korjaamon sekä vakuutusyhtiön työkuormaa.

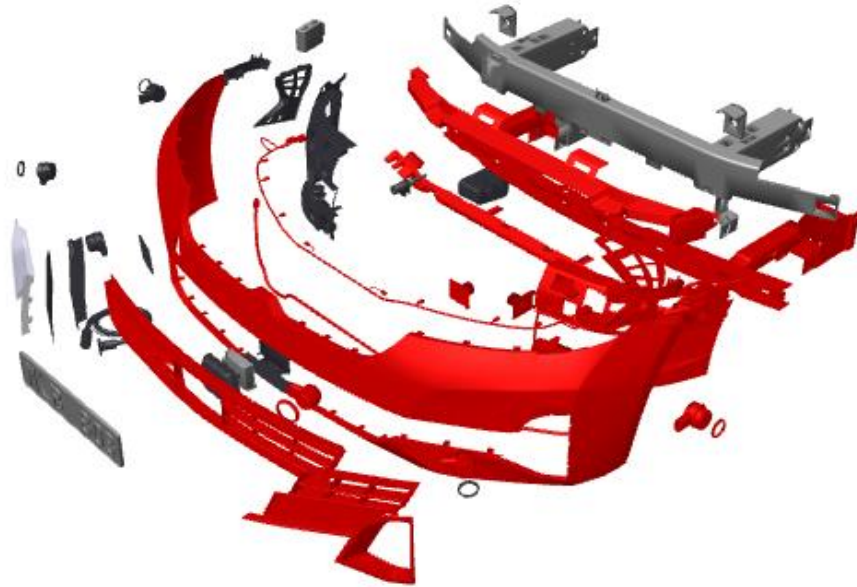
Kuva 3. 3D-räjäytyskuva.

Ajoneuvojen varaosien ja korjaustöiden kustannusarviot lasketaan käyttäen Cabas-järjestelmää. Vauriotarkastuksessa otettavien kuvien perusteella laaditaan lista tarvittavista osista ja toimenpiteistä. Järjestelmässä valitaan auton räjäytyskuvasta (kuva 3) jokainen vaurioitunut osa erikseen. Järjestelmä laskee itse eri

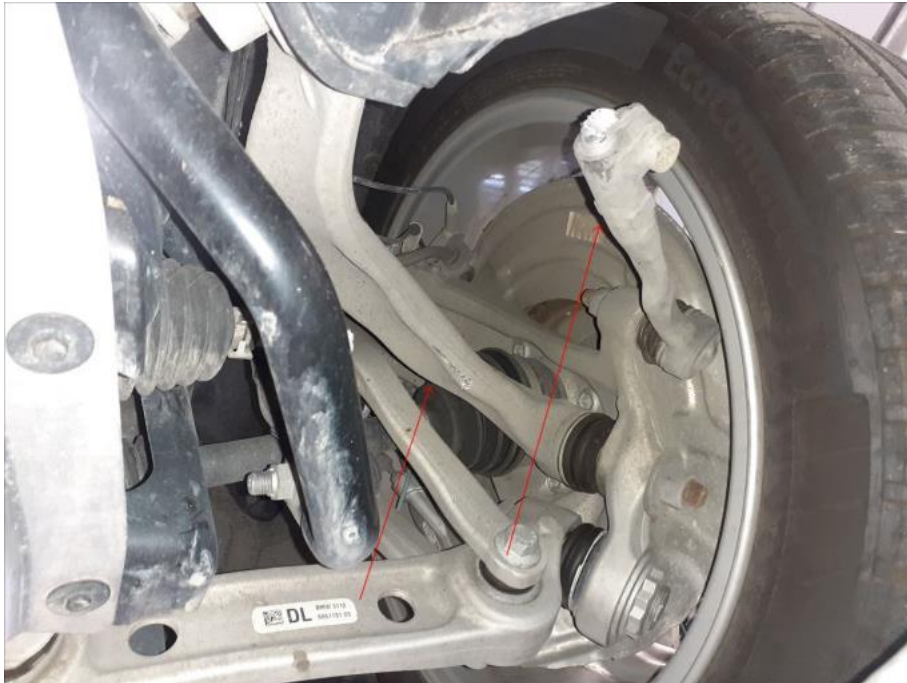
Kuva 4. Vaurioitunut raidetanko.

Mikäli korikorjaamon arvioille ei ole varattu omaa tilaa, saattaa vaurioitunut auto viedä työtilan korjaamon muilta tehtäviltä. Joissain tapauksissa vauriotarkastus vaatii auton nostamisen ylös nostimella ja käsityökalujen käyttöä. Jos nämä puuttuvat, perusteellinen korjauksen arviointi on hankalaa. Kuvassa 3 nähdään katkennut raidetanko, joka ei ole havaittavissa ulkoapäin nostamatta autoa.

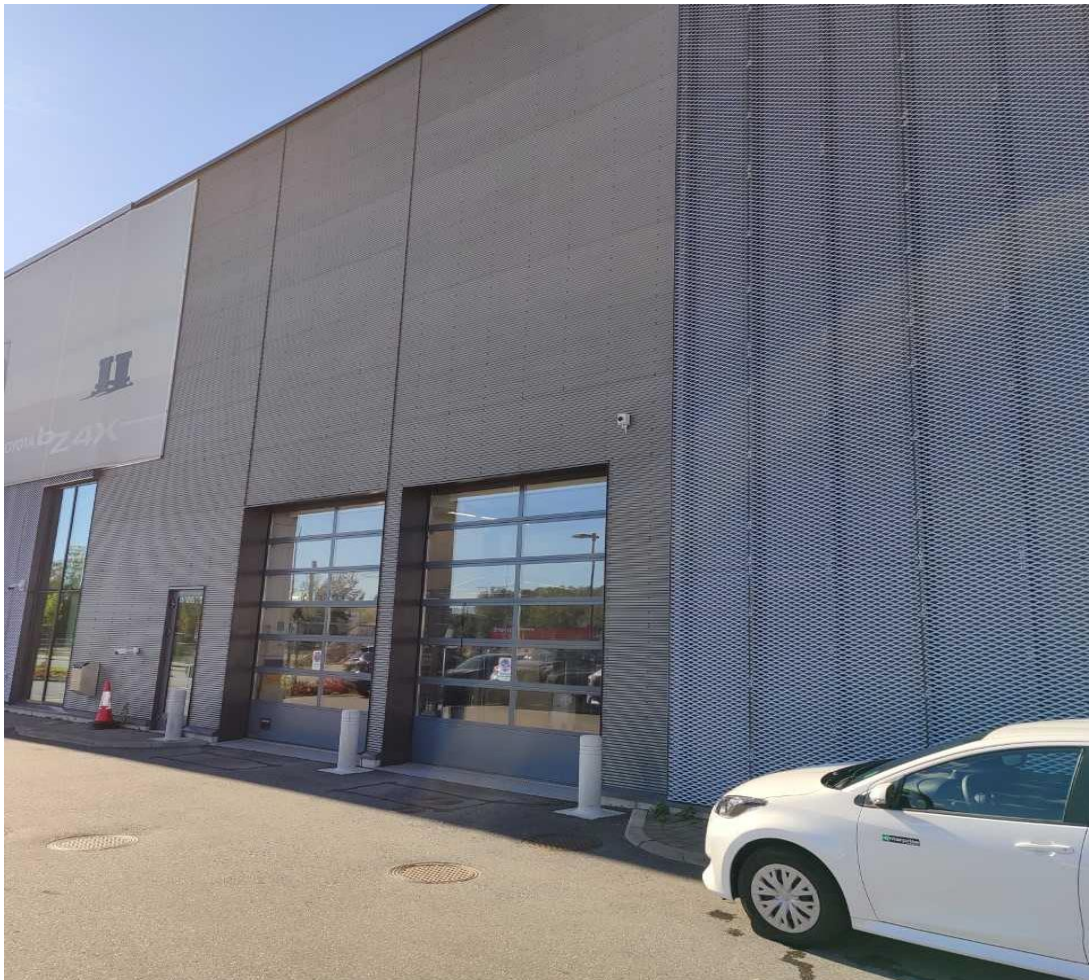
Kuva 5. Tarkastustilan ovi.

Tarkastustilana käytetään olemassa olevaa yrityksen hallitilaa. Tilan mitat ovat seuraavat: leveys 4 metriä, pituus 6 metriä. Korkeus ei ole rajoittava tekijä (kuva 5). Tila on jaettu suuremmasta avonaisesta tilasta, jossa on tilanjakajana sermi. Tämä mahdollistaa modulaarisuuden, eli tilaa on helppo suurentaa tai pienentää tarvittaessa. Tilasta löytyy valmiiksi vesipiste ja tarvittavat jätteenlajitteluvalmiudet ym. perusvarustus.

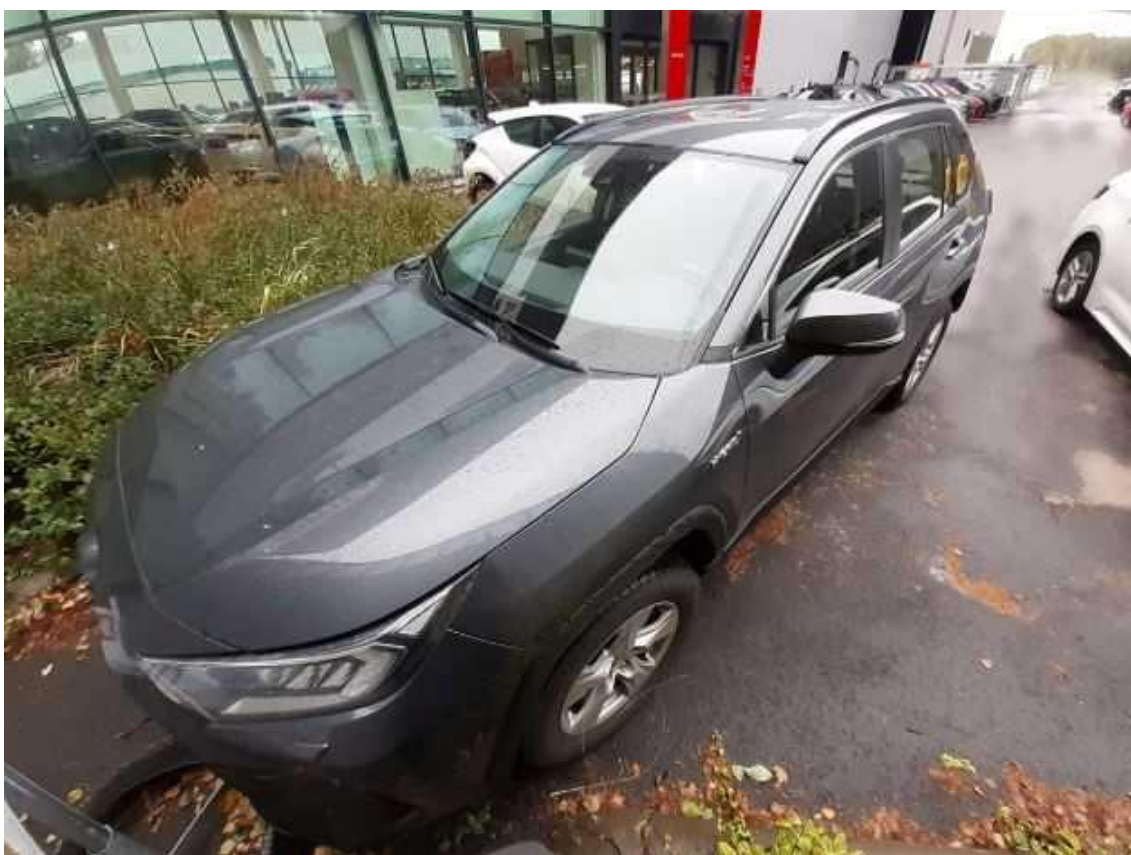
Kuva 6. Auto tyypillisessä tarkastuspaikassa.

Uusi tarkastustila vähentää ongelmia ja väärinkäsityksiä vauriotarkastus- ja korjausprosessissa jo työn vastaanotosta alkaen. Kun vauriotarkastukselle on varattu oikea tila, saadaan ajoneuvo ajettua suoraan oikeaan paikkaan. Tällöin tilaa ei viedä muilta ajoneuvoilta tai töiltä, eikä tilaa tarvitse erikseen etsiä. Tämä nopeuttaa ja selkeyttää prosessin aloitusta ja asiakaskin pääsee tarvittaessa turvallisesti selvittämään vaurioita työnjohtajalle. Aiemmin autoja on kuvattu ja tarkastettu siellä, mihin asiakas on pysäköinyt auton. Kuvassa 6 on esimerkki, jossa likainen auto tarkastettiin ulkona hämärässä ja märällä säällä.
