**HÄIVÄHDYS OULULAISEN RAKENTAMISEN HISTORIASTA –
Koiton talot**

Mika Turula
Opinnäytetyö
Syksy 2014
Rakennusalan työnjohdon koulutusohjelma
Oulun ammattikorkeakoulu

Häivähdys oululaisen rakentamisen historiasta – Koiton talot on katsaus yhden Oulun vanhimman rivitaloyhtiön historiaan. Opinnäytetyön materiaali on löytynyt pääosin Asunto Oy Oulun Koiton omasta arkistosta (ei julkaistuista teoksista) ja henkilökohtaisesti tutkimalla rakenteita. Työ etenee Koiton alkuajoista vintin rakentamiseen tänä päivänä. Koitto on museoviraston sr 5 -merkinnällä suojeltu taloyhtiö.

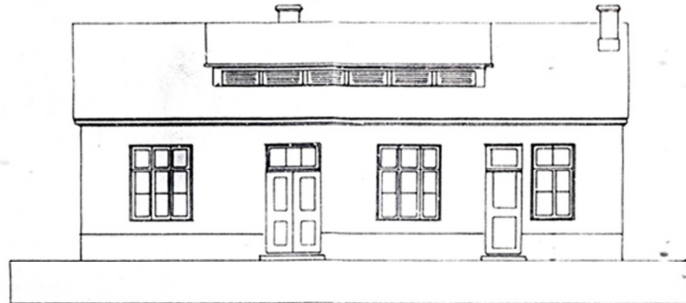
Leikkaus A-B

Liite 3 E -talon rakennuslupakuva v. 1922. (Kuva: Koiton taloyhtiön arkistosta.)
