TERVEELLINEN TALO

Omakotitalon korjausrakentamisen tarpeita

Opinnäytetyö
Tekniikan ja liikenteen ala
Rakennustekniikka
Insinööri (AMK)

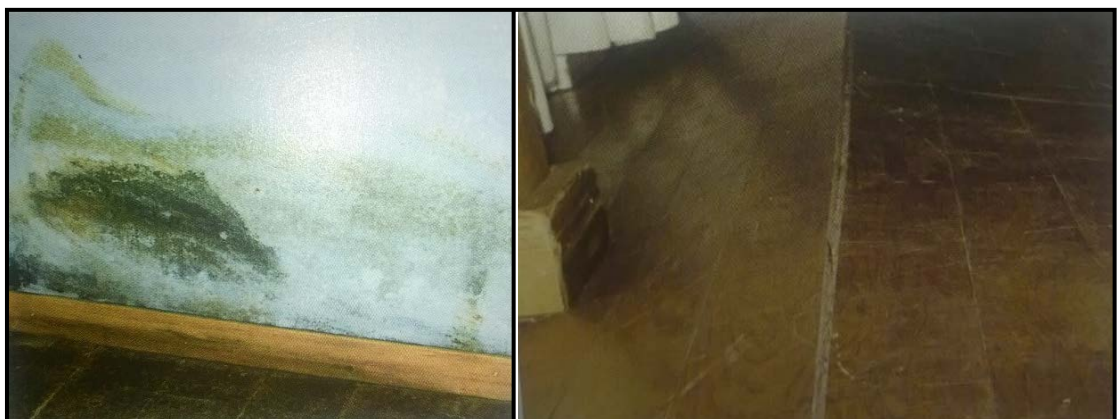
Kuvio 2. Homevaurioita (Hemgren & Wannfors 2012, 60)

Homevaurio voi olla pitkään piilevänä talon rakenteissa, aiheuttaen asukkaille terveysongelmia. Näkyviä homevaurioita voivat ilmetä pintojen värimuutoksina, laattojen irtoamisena, tapettien kupruiluna, maalin hilseilyinä tai levyjen turpoamisena (kuvio 2).

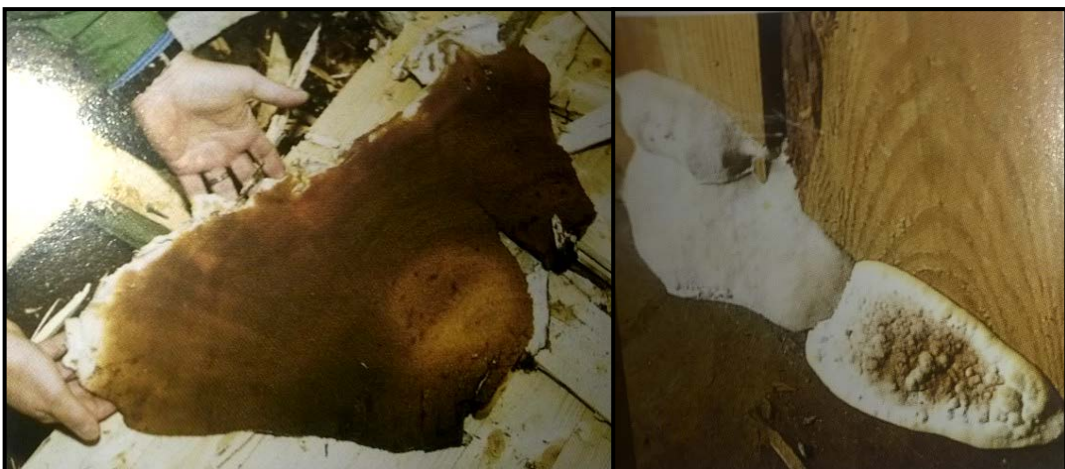
Kuvio 3. Lattiasieni (Hemgren & Wannfors 2012, 414)

Puurakenteille eniten vauriota aiheuttavat lahottajasienet, jotka aikaansaavat lahovaurioita rakennusmateriaaleissa. Sienistä tunnetuimpia ovat lattia- ja kellarisienet. Lahottajasieni kasvattaa rihmastojaan rakenteissa, käyttäen ravinnokseen puun selluloosaa. Lahottajasienen kasvu vaatii aikaa, hapetta, riittävästi kosteutta ja ihanteellisen lämpötilan. Lattiasieni on vaarallisin rakennusten lahottaja (kuvio 3).

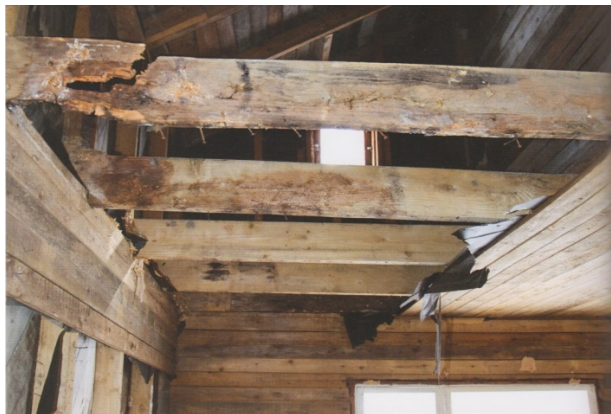
Kuvio 4. Lahovaurio (Rinne 2013, 50)

Riskirakenteita sienikasvuston kosteuslähteiksi ovat liian matalat perustukset, hirsiseinien alaosat ja puurunkojen alajuoksut. Yleisesti ottaen sellaiset rakenteet, jotka eivät tuuletetu kunnolla tai puurakenteiset kohdat, joissa kosteus pääsee tiivistymään. Lattiasieni voi muutamassa kuukaudessa vaurioittaa puuta niin että hapertumisen vuoksi rakenne menettää kantavuutensa Lahot rakenteet voivat aiheuttaa romahdusvaaran, joten lahottajiin tulee suhtautua asiaankuuluvalla vakavuudella (kuvio 4). (Lauttalammi ym. 2005, 92–93.)

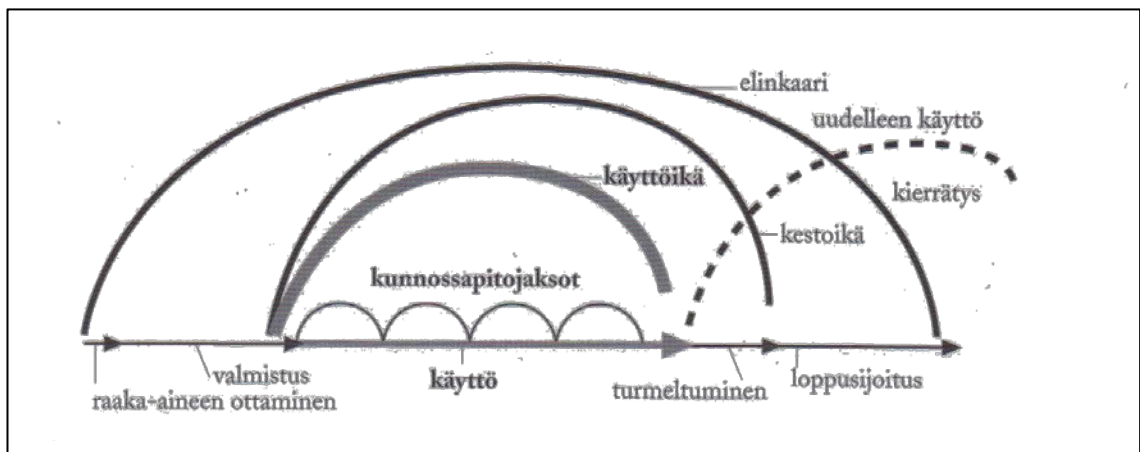
Kuvio 10. Elinkaari (Myyryläinen 2008, 22)

Rakennuksen elinkaari tarkoittaa raaka-aineen matkaa rakennusmateriaaliksi ja siitä edelleen kierrätykseen, uusiokäyttöön tai loppusijoituspaikkaan. Tietyn rakennuksen kannalta keskeinen käsite on rakennuksen käyttöikä, joka sijoittuu rakennuksen elinkaaren keskivaiheille. Rakennuksen käyttöikää voidaan pidentää kunnossapidolla, eli korjaamalla ja ylläpitämällä rakennuksen hyvää kuntoa. Kunnossapitotoimien laiminlyönnit voivat johtaa rakennuksen käyttöiän ennenaikaiseen päättymiseen (kuvio 10). (Myyryläinen 2008, 22.)
