RUOSTUMATTOMASTA TERÄKSESTÄ VALMISTETUN SÄILIÖN HITSAUS ROBOTILLA

Field of Study Technology, Communication and Transport			
Degree Programme Degree Programme in Mechanical Engineering			
Author(s) Juho Salmi			
Title of Thesis Robotized Welding of a Stainless Steel Vessel			
Date	December 8, 2014	Pages/Appendices	42/1
Supervisor(s) Mr Esa Jääskeläinen, Research Director			
Client Organisation /Partners Pivaset Oy			
<p>Abstract</p> <p>The aim of this project was to create a welding process for a vessel that is made of ferritic EN 1.4509. The work was commissioned by a company called Pivaset Oy who specializes manufacturing fire equipment and water boilers.</p> <p>On a theoretical level different vessel structures were studied. The thesis work also included metallurgical studies concerning stainless steel and its corrosion. A research concerning pressure vessel laws in Finland was conducted in which this vessel and its physical properties and usage were compared to official regulations. Practical work on the project was carried out at the welding laboratory of Savonia University of Applied Sciences. Welding was carried out using a DAIHEN Almega AX-V6 -robot. The welding process als

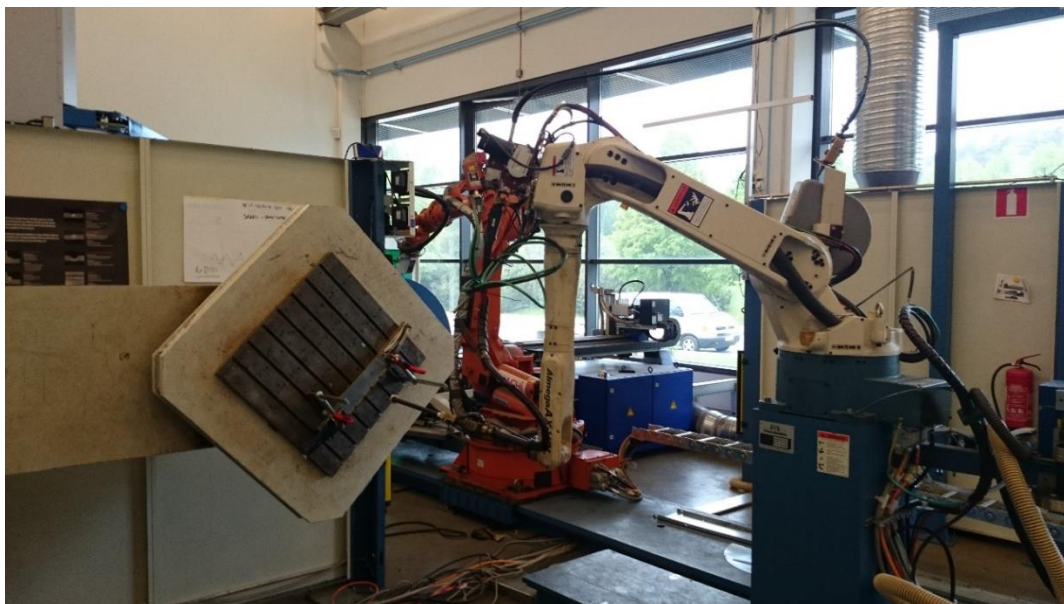
Hitsaus toteutettiin käyttäen OTC Daihen Almega AX-V6 -robottia. Kyseessä on kuusiakselinen niemenomaan hitsaukseen ja plasmaleikkaukseen suunniteltu nivelrobotti. Robotti on varustettu kääntöpöydällä, mikä mahdollistaa kappaleiden hitsaamisen käyttäen grillityyppistä jigä, jota tämän työn tekemiseen käytettiin.

Kuva 13. Hitsausrobotti ja kääntöpöytä. (Salmi 2010-06-13)

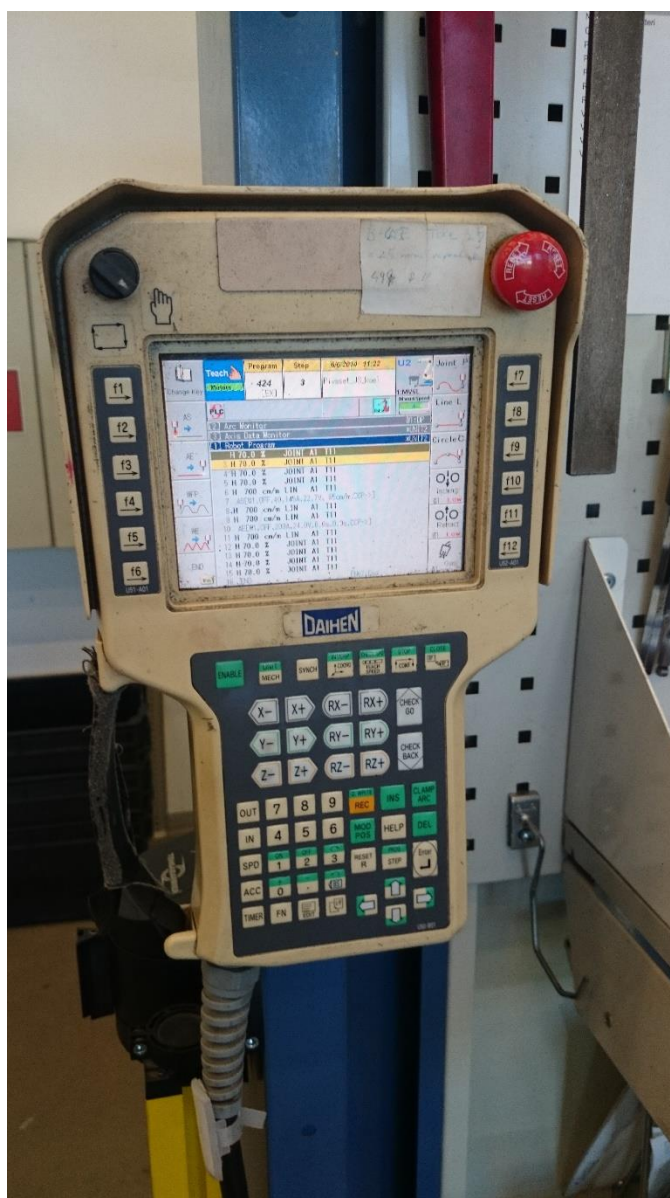
Käsiohjelmoinnilla robotin ohjelma luodaan sen ohjauspendantissa paikan päällä. Ohjelman luominen tapahtuu yksinkertaisimmillaan siten, että robottia liikutellaan pendantin avulla pisteeseen, joka talletetaan ohjelmaan omaksi rivikseen ja toistetaan prosessi niin monta kertaa kuin tarvittavia pisteitä on.

Kuva 14. Ohjauspendantti. (Salmi 2010-06-13)

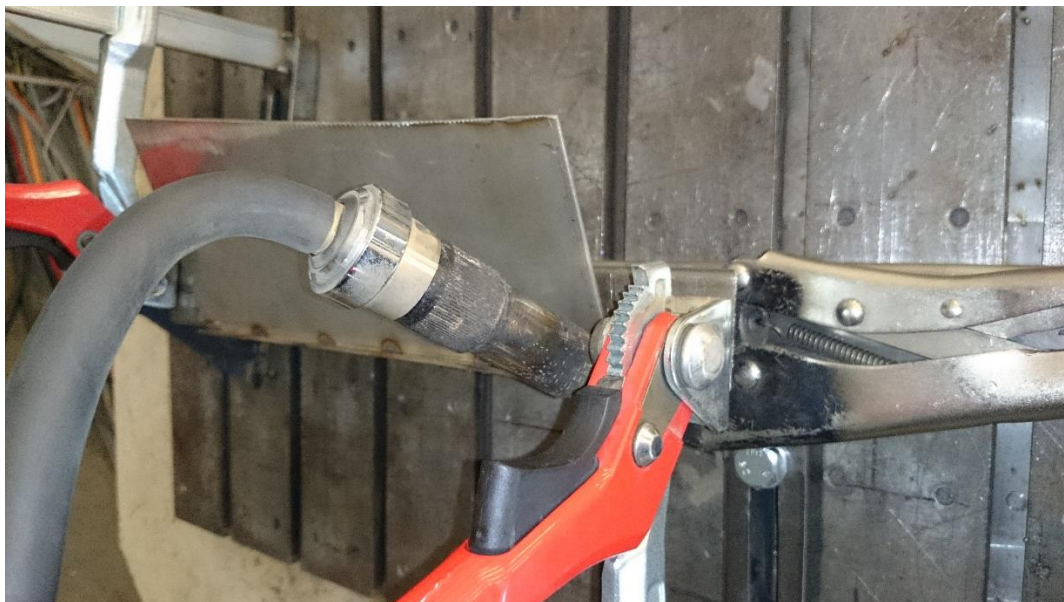
Kuva 17. Päädyn hitsausta simuloiva kappale. (Salmi 2010-06-13)

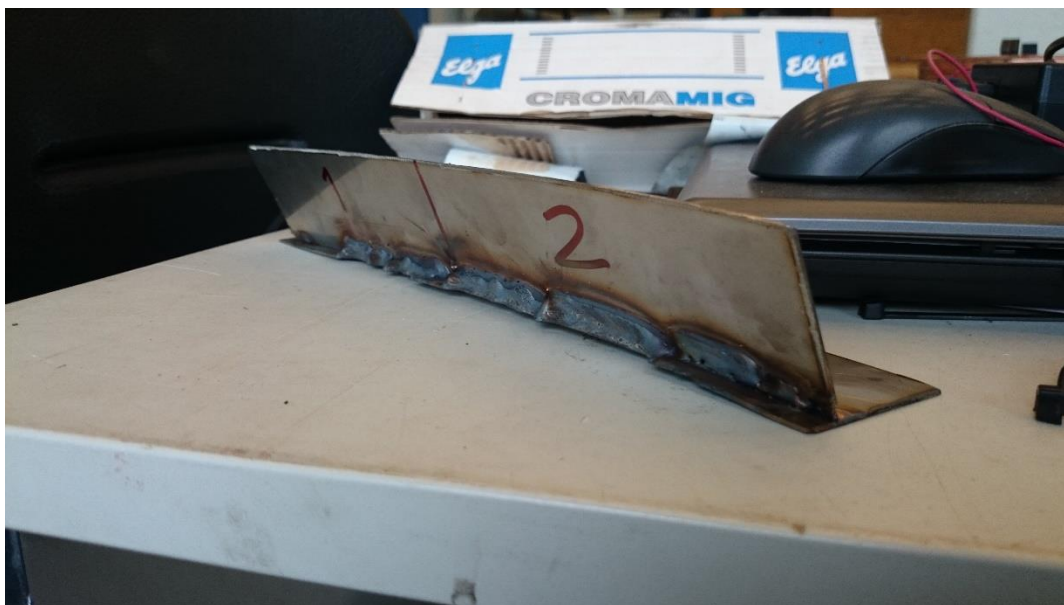
Kuva 18. Päädyn koekappaleeseen tehtyjä hitsejä. Kappaleessa on hitsattuna monta eri hitsiä. (Salmi 2010-06-13)

Päädyn koehitseissä polttimen asento suunnattiin siten, että railon molemmille reunoille tulisi yhtä suuri kulma. Kansankielellä voidaan puhua puolivälistä. Lisäksi robotti ohjelmoitiin siten, että hitsaustapahtuman aikana hitsattava kohta olisi koko ajan 45 asteen kulmassa alaspäin.

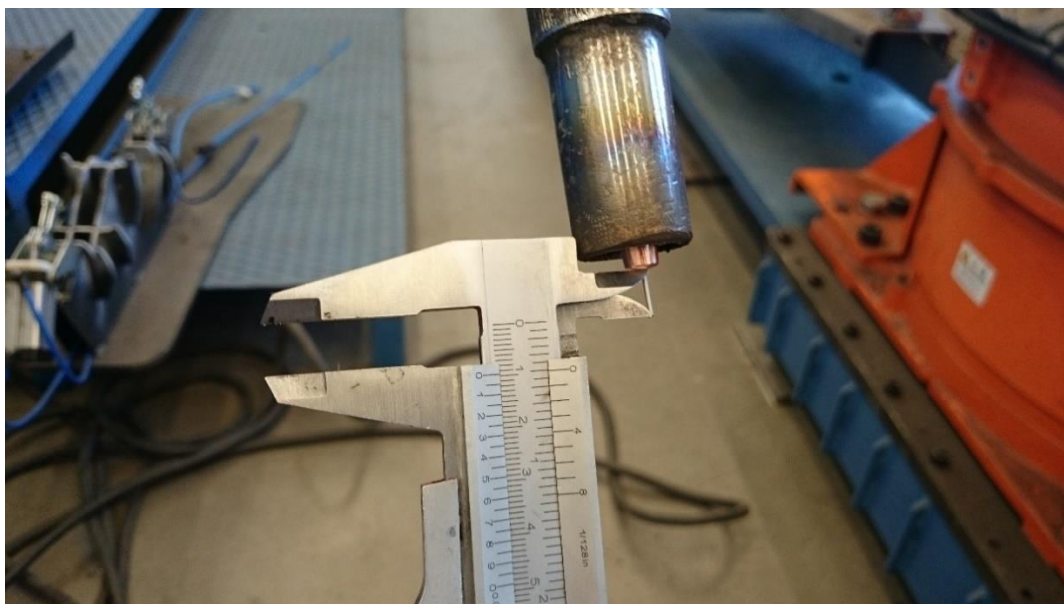
Kuva 19. Vapaalanka. (Salmi 2010-06-13)

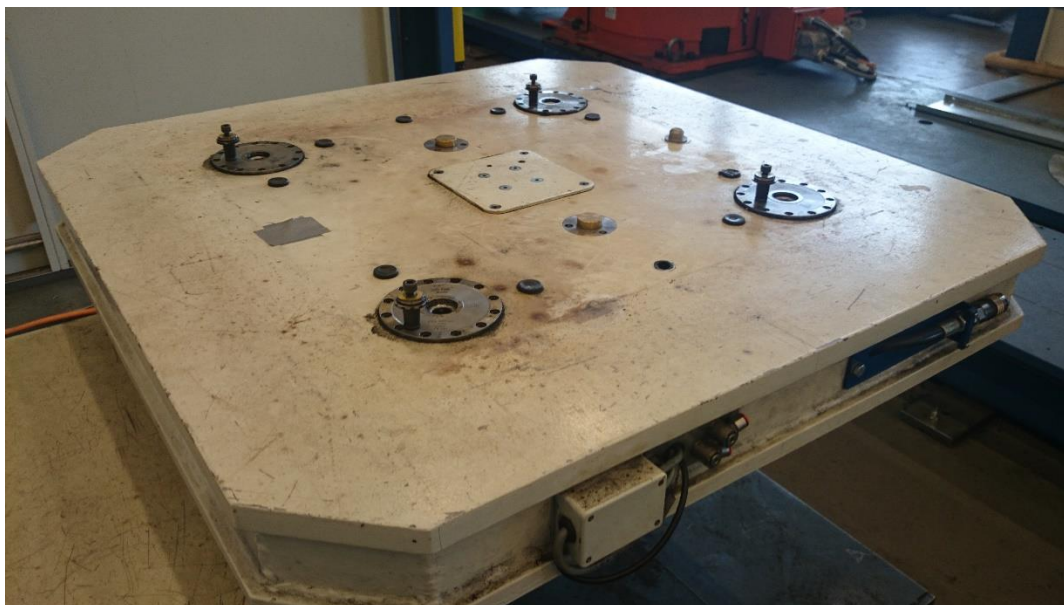
Säiliö kiinnitettiin käsittelylaitteeseen molemmista päistään. Moottoroidussa ja voimaa välittävässä päässä säiliö kiinnitettiin kolmieleukaiseen työstökoneen karaan, johon oli rakennettu sopivat kiinnityspisteet kääntöpöytää varten.

Kuva 20. Kääntöpöydän kiinnityspisteet. (Salmi 2010-06-13)

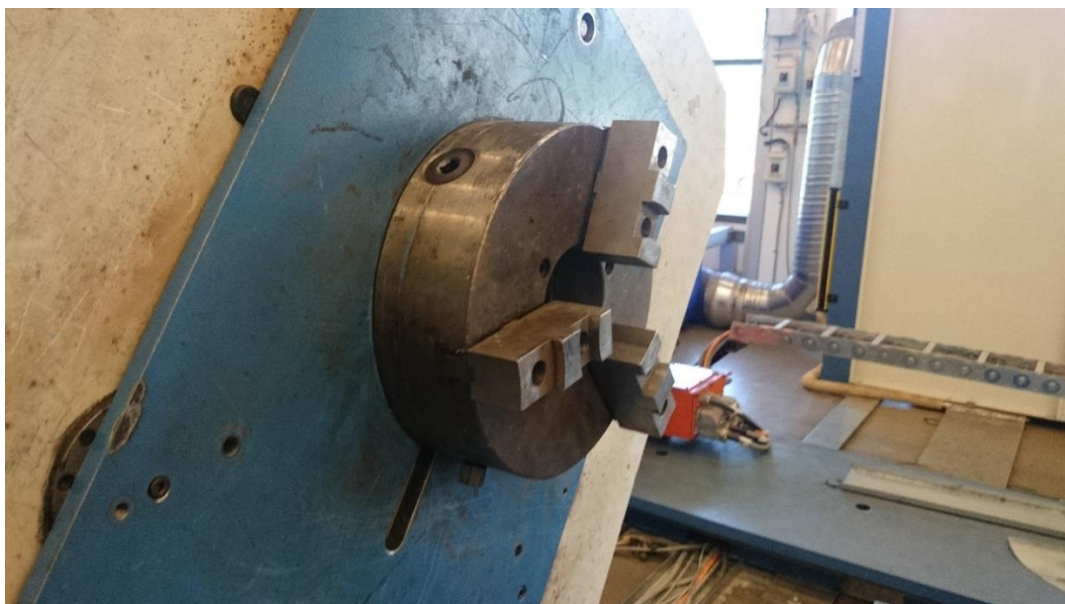
Kuva 21. Sorvipakka kiinnitettynä kääntöpöytään. (Salmi 2010-06-13)

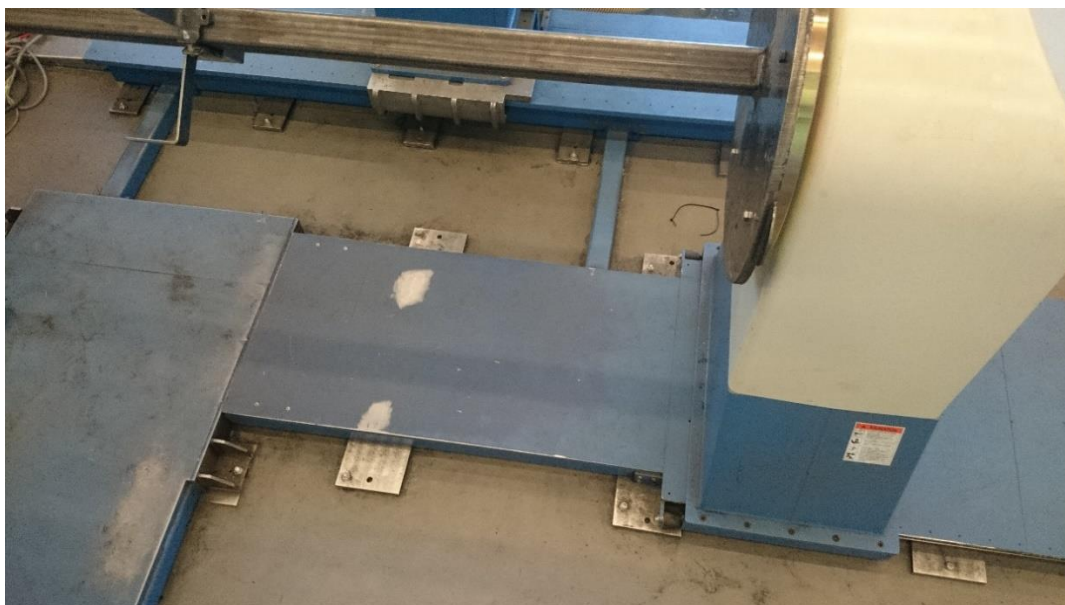
Säiliön toisen pään kiinnitys tuotti ongelmia, sillä käsittelylaitteen vastakappaletta ei saanut siirrettyä tarpeeksi lähelle, jotta samanlainen kiinnitysratkaisu voitaisiin toteuttaa.

Kuva 22. Riittämätön säätövara. (Salmi 2010-06-13)

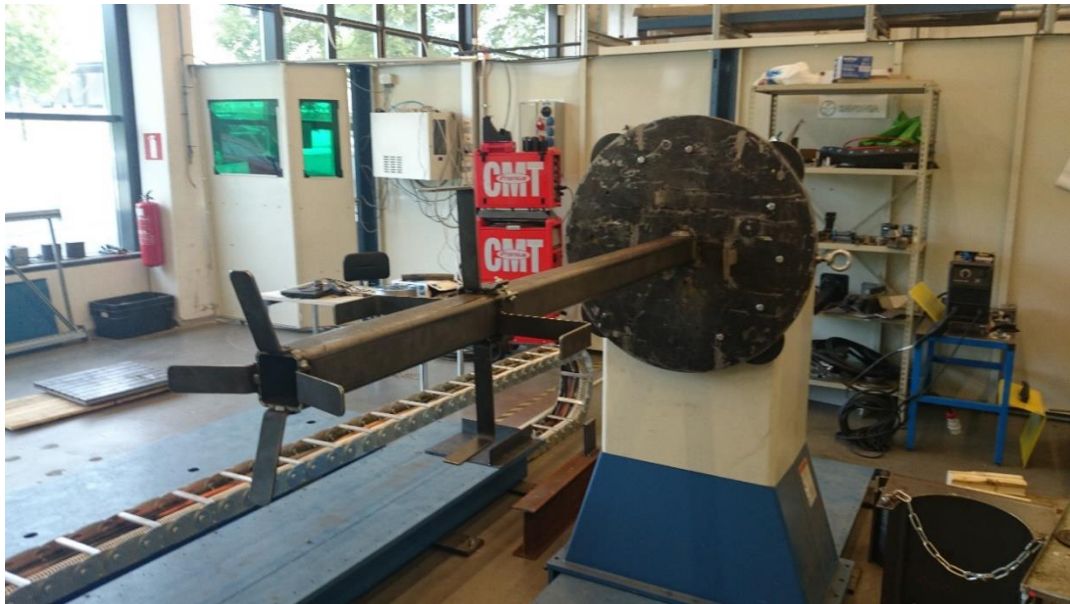
Säiliön kiinnitysratkaisua jouduttiin tällöin hieman improvisoimaan lisäämällä siihen 2 m pitkä 80x80 mm teräspalkki.

Kuva 23. Improvisoitu kiinnitin. (Salmi 2010-06-13)

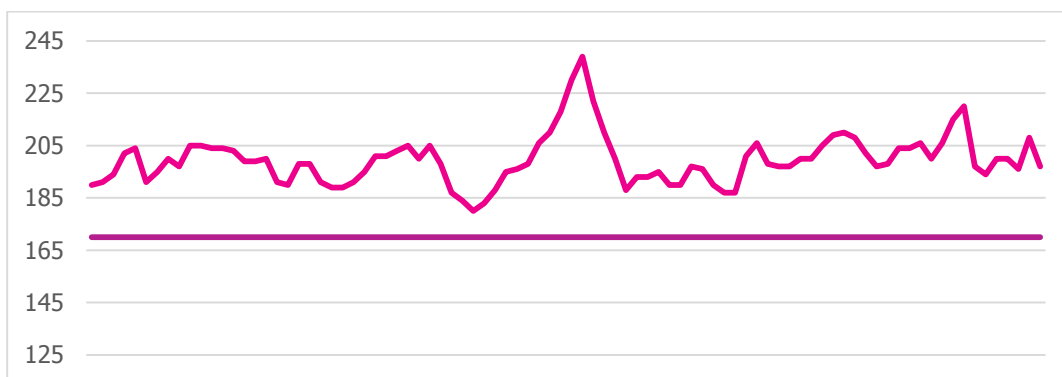
Kuva 28. Ensimmäisen päädyn hitsausvirta, pyydetty ja mitattu.

Kuvassa 26 on esitettyä puolestaan ensimmäisen päädyn hitsausvirta. Tummemmalla värillä piirretty esittää pyydettyä 170 A hitsausvirtaa ja vaaleampi toteutunutta, mitattua virtaa.

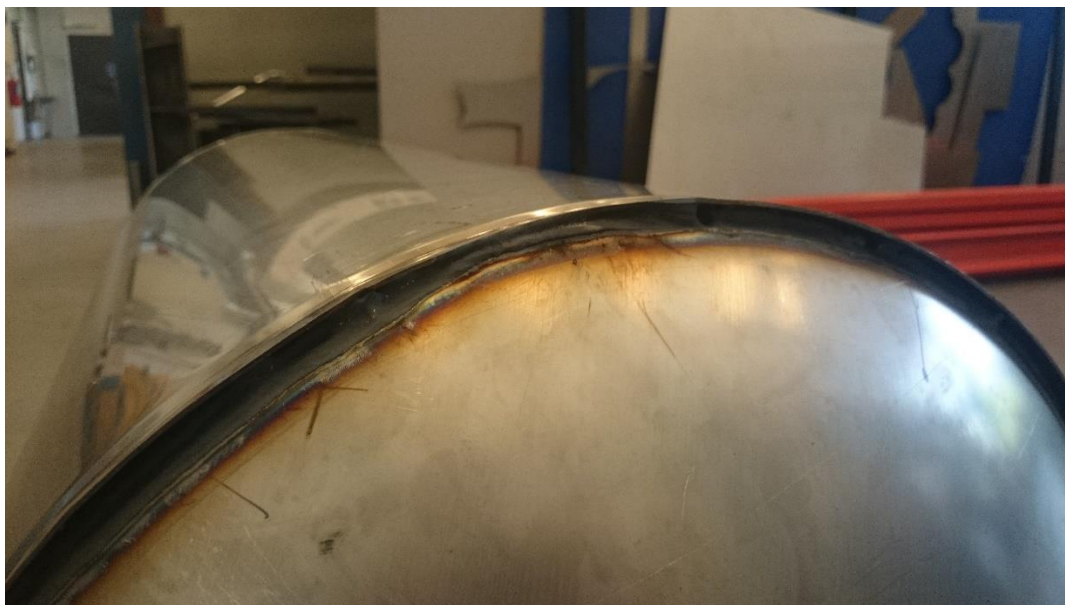
Tuloksina saatiin päädyistä epäonnistunut ja kyljistä melkein kelvollinen säiliö. Päädyn epäonnistumiseen vaikutti eniten liian suuri hitsausvirta, joka johtui langan skaalaamattomuudesta yli 125 A hitsausvirroille. Tällöin, pyydetessä robotilta 170 A hitsausvirtaa, todellinen, mitattu virta oli yli 200 A, joka aiheutti perusmateriaalin läpipalamisen ja epäonnistuneen hitsin.

Kuva 32. Päädyn hitsi. (Salmi 2010-06-13)

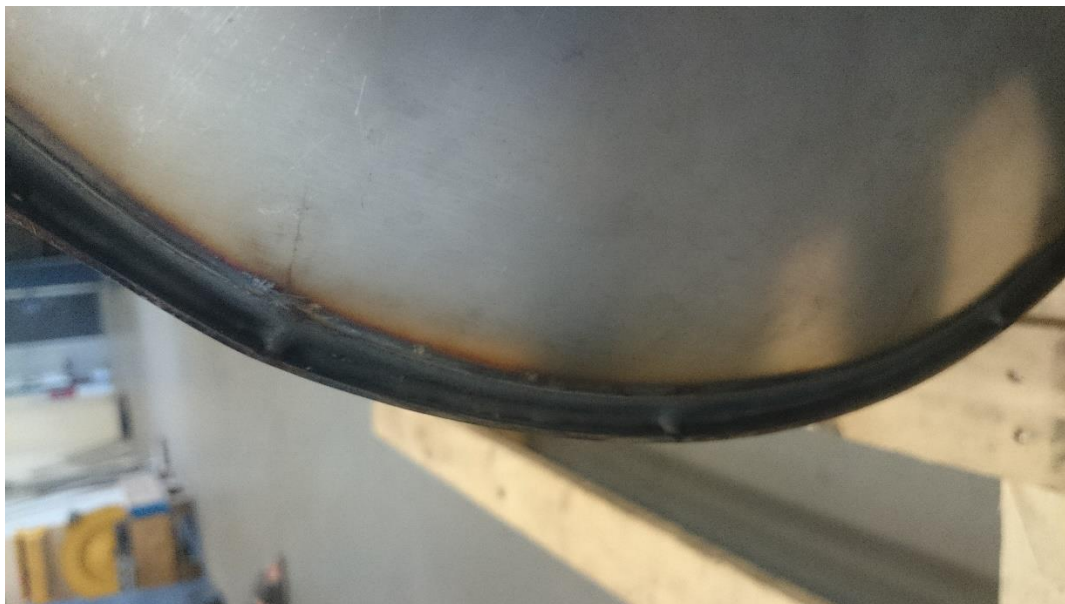
Kuva 33. Päädyn hitsi lähempää tarkasteltuna. (Salmi 2010-06-13)

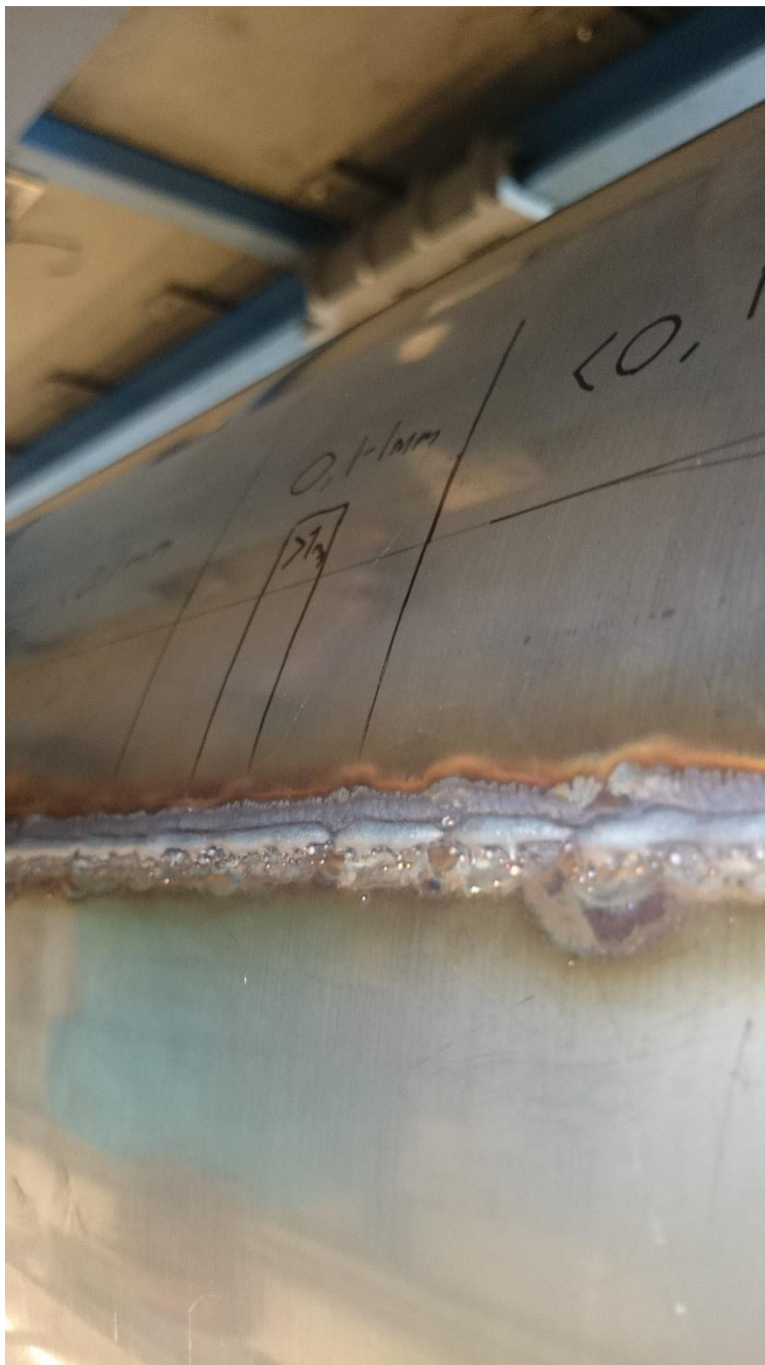
Kuva 35. *Kyljen hitsi lähempää tarkasteltuna. (Salmi 2010-06-13)*

Kyljen hitsi oli suhteellisen onnistunut, mutta parannettavaa siinäkin oli. Kyljen hitsi oli yhtenäinen eikä läpipalamista ollut havaittavissa. Kyljen suurimmiksi hitsausvirheiksi muodostuivat roiskeet ja satunnaiset katkokset hitsipalossa. Kuvasta 30 ja 31 voidaan hyvin havaita hitsipalkojen katkonaisuus ja roiskeet. Hitsipalkojen katkonaisuutta esiintyi lähinnä alueilla, joissa railossa esiintyi ilmaraakoa, tällöin palkojen katkonaisuus tarkoittaa hitsisulan valumista syvemmälle railoon. Roiskeita voi ehkäistä muuttamalla hitsausparametrejä pienentämällä hitsausvirtaa.
