OPINNÄYTETYÖ - YLEMPI AMMATTIKORKEAKOULUTUTKINTO
TEKNIIKAN JA LIIKENTEEN ALA

VANHOJEN KERROSTALOJEN VÄLIPOHJARAKENTEET JA NIIDEN KORJAUSSUUNNITTELU

TEKIJÄ: Tomi Hakkola

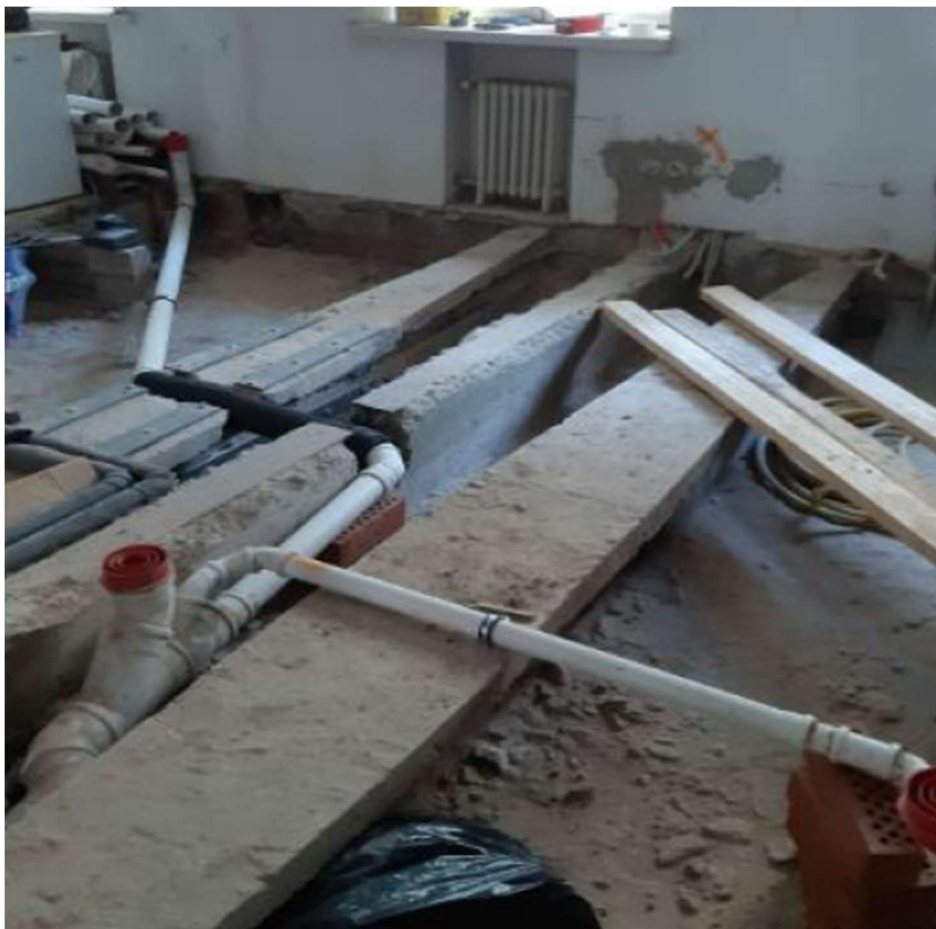
KUVA 25. Vahvistukset lisättyinä laippapalkin yläpintaan. (Dracon Oy 2023e)

Jo olemassa olevien betonisten laippapalkkien väliin oli asennettu joskus aiemman remontin yhteydessä IPE-300 teräspalkki. Syytä teräspalkin lisäämiselle ei ollut tiedossa, kun tulimme projektiin mukaan. Teräspalkki oli asennettu välipohjaan laippapalkistojen nro 66 ja 65 väliin. Uudessa vahvistetussa tilanteessa uudet kuormat jakautuvat näiden kolmen palkkirakenteen kesken. Uudessa tilanteessa pitää laskennalliseen käyttöasteeseen jättää vajaaksi, ettei mitoiteta rakennetta täydelle kapasiteetille. Tämä siitä syystä, että jo olevien vanhojen rakenteiden kapasiteetilaskelmissa tulee käyttää erityistä varovaisuutta, kun niiden kokonaiskantavuutta arvioidaan. Aiemmin opinnäytetyössäni kerroin taustoja ja syitä tähän, miksi on käytettävä erityistä varovaisuutta vanhojen rakenteiden kantavuuden laskennassa. Jo valmiina olevaa teräspalkkia jouduttiin myös yläreunasta loveamaan asennusvaiheessa uuden viemäriputken tieltä. Tämä IPE-300 teräspalkki oli vuorattu ympäriinsä betonivalulla, joka ilmenee alla olevasta kuvasta 25. Tämä ympärivalu oli tehty palosuojauksena, koska erillisiä palosuojamaalauksia ei teräspalkissa näkynyt. Uusi teräspalkki vahvistettiin myös erillisen suunnitelman mukaisesti myöhemmin kuvan 25 ottamisen jälkeen. Teräspalkin vahvistamiseen liittyvät laskelmat ovat tästä opinnäytetyöstä rajattu pois. Vahvistetun teräspalkin momenttikapasiteetti oli kuitenkin 2–3 kertainen verrattuna laippapalkiston betonipalkkiin. Tässä työssä käsitellään laskelmien osalta ainoastaan betonirakenteista laippapalkistoa.

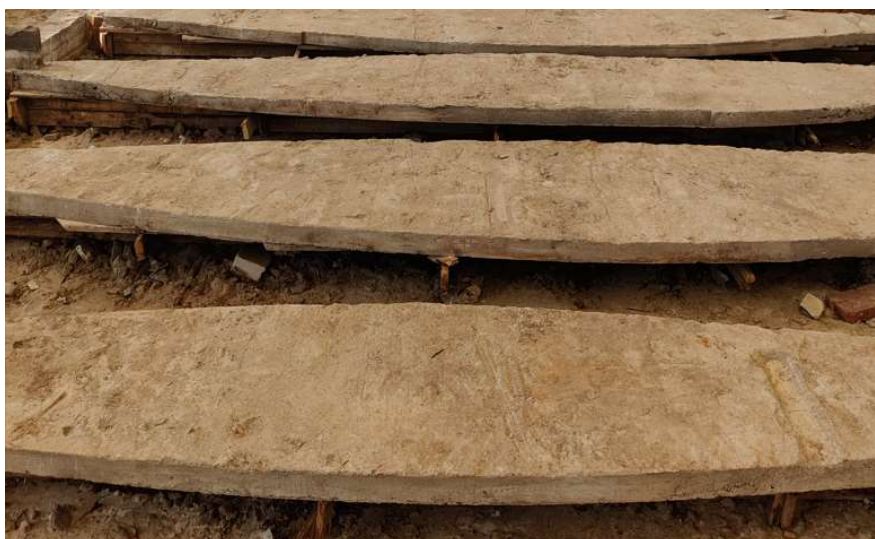
KUVA 29. Työmaalta otettu kuva jo olemassa olevista laippapalkkirakenteista. (Dracon Oy 2023i)

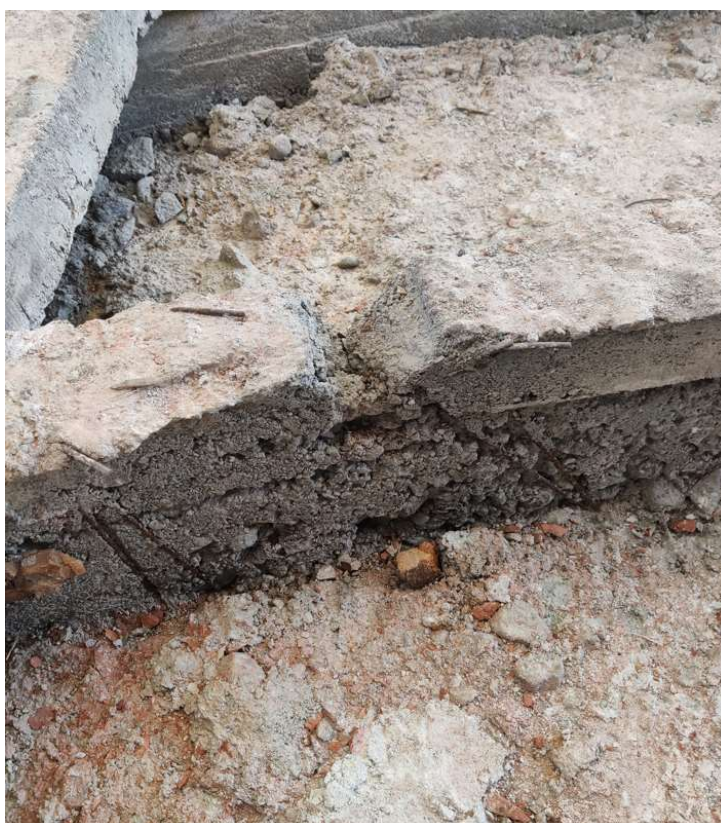
KUVA 30. Olemassa olevat betonirakenteiset laippapalkit. (Dracon Oy 2023j)

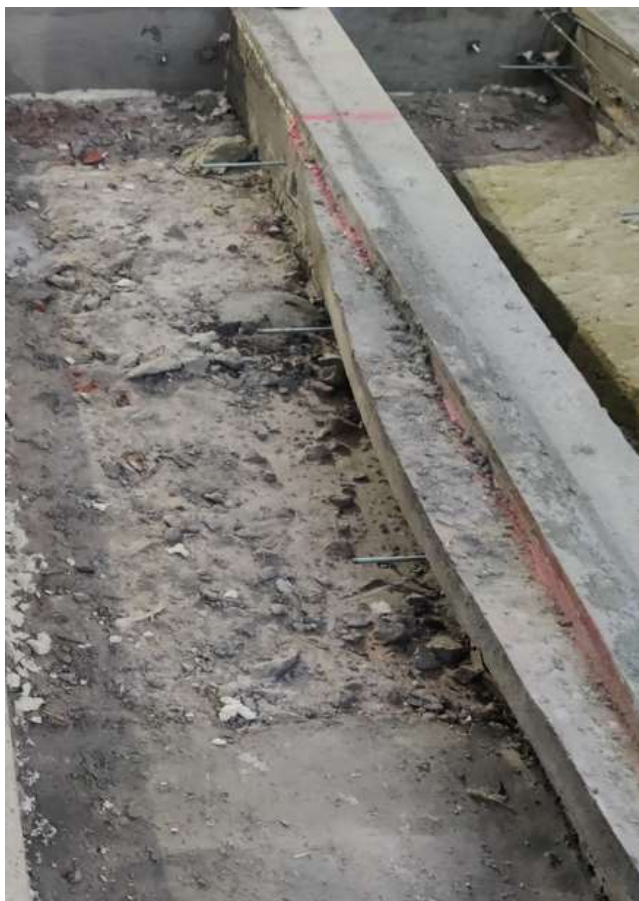
KUVA 31. Osittain vahvistettu laippapalkki. (Dracon Oy 2023k)

Laippapalkin ylälaippa sahattiin kokonaan pois, jotta olevia laippapalkkeja pääsi rei'ittämään. Työvaiheena edettiin niin, että ensin sahattiin ylälaippa pois toiselta puolelta palkkia. Tämän jälkeen muotitettiin toinen puoli palkista, johon tehtiin uudet reikävaraukset valmiiksi. Sidontaa varten tehtiin palkkiin injektoitavat teräkset, sekä porattiin vanhaan palkkiin läpipulttausta varten pulteille reiät, mihin pultit asennettiin. Seuraavana tehtävänä raudoitettiin muotitettu palkkikaista ja valettiin se betonilla täyteen. Betonin kovettua toinen puoli laippaa sahattiin pois, sekä tehtiin samat asiat, kun edellisen toisen puolen palkkivalun kanssa. Pultit kiristettiin vasta sen jälkeen tiukasti, kun molempien puolien betonivalut oli kovettuneet. Alla olevassa kuvassa 31 näkyy erään laippapalkin vahvistaminen, missä toisen puolen uusi betonipalkkivalu oli jo tehty ja toisen puolen palkin valun valmisteluja alettu tekemään.

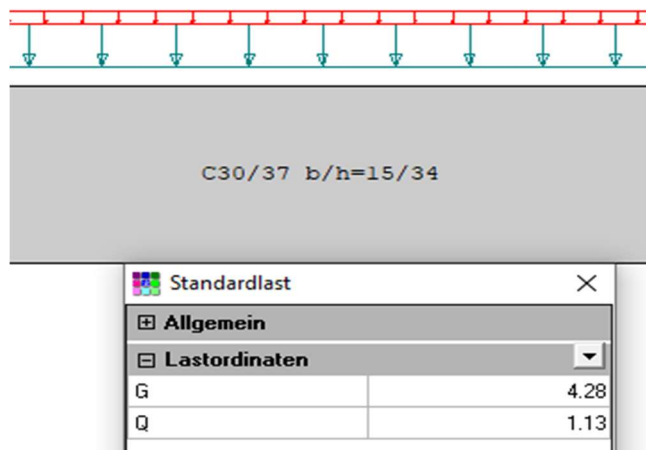
KUVA 2.2 Palkille syötetyt kuormatiedot. (Hakkola 2024, CC BY-SA)

Seuraavaksi palkille lisätään edellä lasketut kuormitukset, jotka olivat omille painoille $8,76 \text{ kN/m} / 2 = 4,38 \text{ kN/m}$ ja hyötykuorma $2,26 \text{ kN/m} / 2 = 1,13 \text{ kN/m}$.

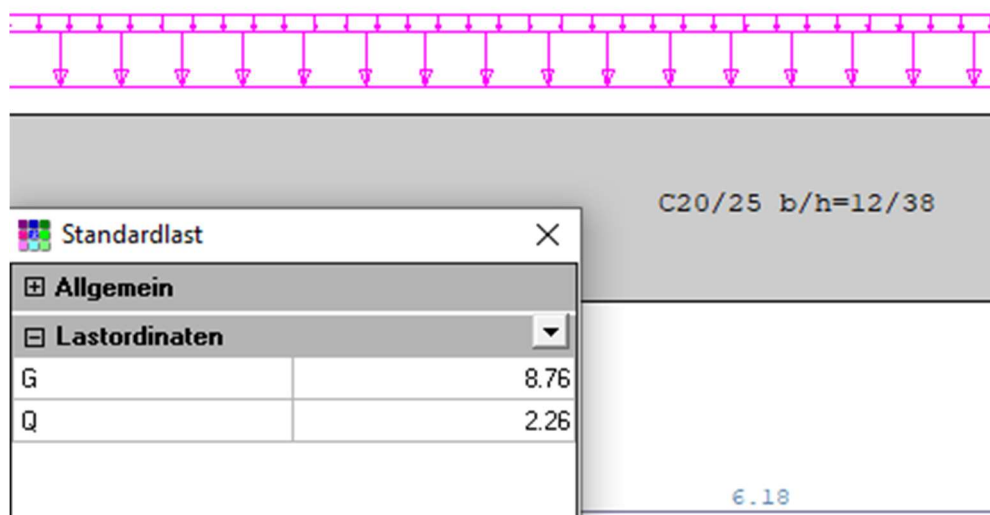
KUVA 2.10 Vanhan palkin tarkastuslaskelman perustiedot. (Hakkola 2024, CC BY-SA)

Tehdään seuraavaksi laskentaohjelman avulla tarkastus jo olemassa olevalle palkille leikkausraudoituksen riittävyden tarkistamiseen. Muutetaan palkin tiedot vastaamaan jo olemassa olevan betonipalkin tietoja. Näitä muutoksia on profiilin muuttaminen seuraavasti: 120 mm leveä ja 380 mm korkea. Korkeus sisältää tässä tapauksessa myös alalaipan korkeuden. Betonina käytetään C20/25 ja rauditus pidetään laskelmissa B500B, mutta muutetaan laskennan tuloksen teräsmäärä vastaamaan kohteessa käytettyä teräslaatuja, joka oli samaa kuin projekti 1 eli Fe37, jonka myötölujuus F_{yd} oli 140 MPa. Laskelmissa tulee olemaan lisävarmuutta, koska ohjelmaan syötetyissä kuormissa oli laskettu palkin omapaino mukaan. Kuitenkin laskentaohjelma huomio palkin oman painon lisäkuormana, joten palkin omapaino tulee kaksinkertaisena.
