Rakennushistoriallinen selvitys Linnainmaan seurakuntakeskus

OPINNÄYTETYÖ
Huhtikuu 2024

Rakennusarkkitehdin tutkinto-ohjelma

HAASANEN, VIIVI
The Historic Building Survey of Linnainmaa Parish Centre

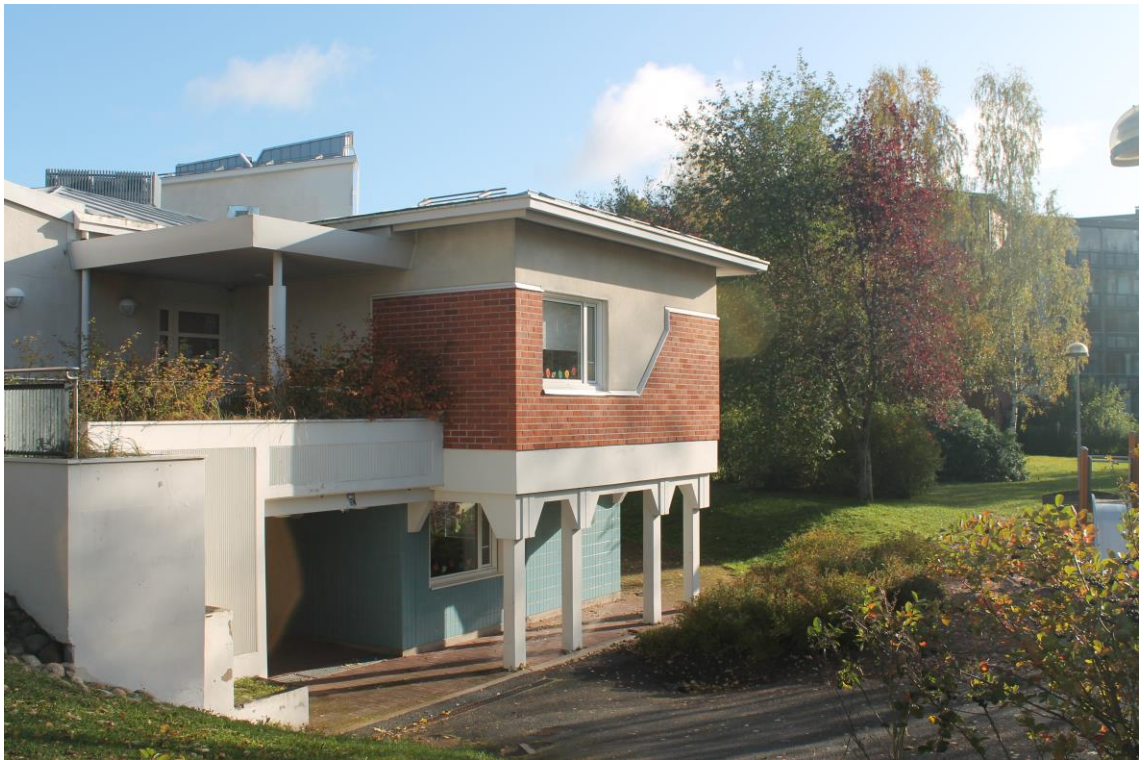
KUVA 6. Lounaan puoleinen sivu, jossa sinivihreää laatoitusta. (Kuva: Viivi Haasanen 2023).

Linnainmaan seurakuntakeskuksen arkkitehtuuri on yksityiskohtaista ja moni-muotoista. Ajan arkkitehtuurille tyypillisiä vaikutteita on nähtävissä rakennuksen julkisivuissa. Päämateriaalina julkisivuissa on punatiili, joka on paikoittain rapattu valkoiseksi. Tämä värimaailma ja materiaalimuutokset julkisivuissa olivat tyypilli-nen piirre ajan arkkitehtuurille. Valkoisen rappauspinnan raekoko vaihtelee, jol-loin myös sen värisävy muuttuu. Erilaiset rappauspinnat tuovat julkisivuihin koris-teellisuutta ja muodostavat julkisivuihin paljon kulmikkaita kuvioita. Suorien kul-mien lisäksi rakennuksessa esiintyy myös 45 asteen kulmia, esimerkiksi ikkunoi-den ja oviaukkojen kulmissa. Seurakuntakeskuksen pohjakerroksen sisäänkäyn-tikatoksen elementtiseinät on päällystetty sinivihreällä kaakelilaatalla (Kuva 6). Värikkäät kaakelilaattaelementit olivat tyypillisiä postmodernin arkkitehtuurin piir-teitä (Standertskjöld 2011, 126).

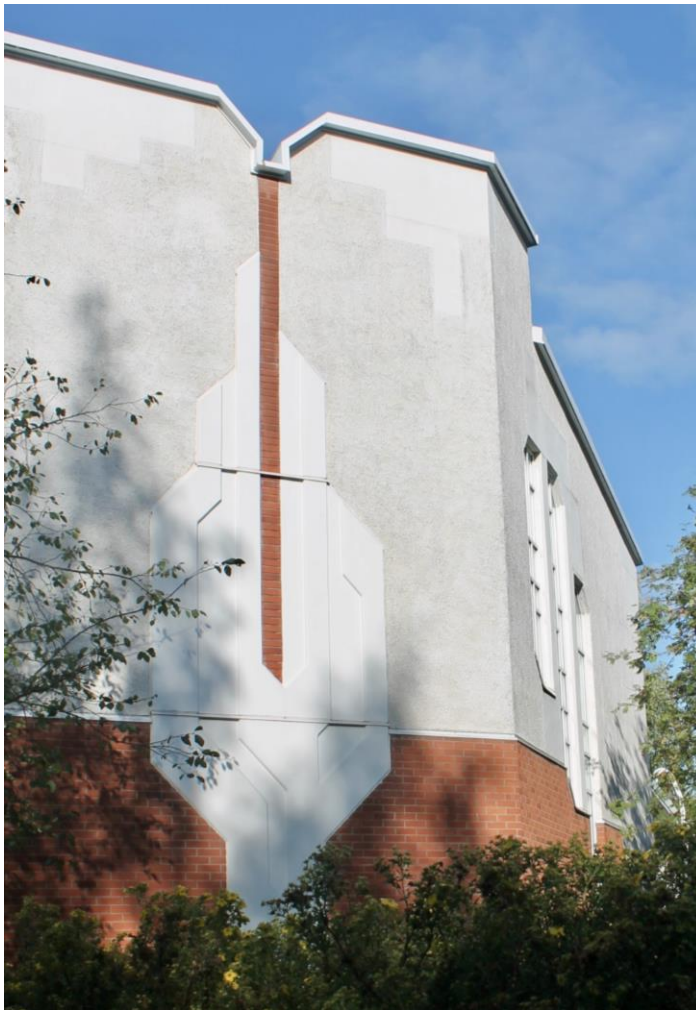
KUVA 7. Elämän liekki -reliefi. (Kuva: Viivi Haasanen 2023).

Rakennus näyttää pohjoispuolelta yksikerroksiselta, sillä pohjakerros on ensimmäistä kerrosta pienempi ja avautuu etelän suuntaan. Rakennuksen suuri koko ilmenee parhaiten puistomaisen piha-alueen puolelta. Rakennus on muodoltaan monikulmainen ja kaikki julkisivut ovat omalla tavallaan uniikkeja toisistaan. Kattomuoto vaihtelee ja rakennuksessa on monia erimuotoisia ja kokoisia ikkunoita. Rakennuksessa on suurimmalta osin vain hyvin pienet räystäät. Materiaalien muodostamien kuvioiden lisäksi rakennuksessa on useampi kohokuvioitu yksityiskohta, kuten luoteisen julkisivun ristimerkki ja korkea betonireliefi itäisessä julkisivussa (Kuva 7). Reliefin suunnitteli arkkitehti Yrjö Majamaa ja se on nimeltään Elämän liekki (Silfverhuth 2013, 116).

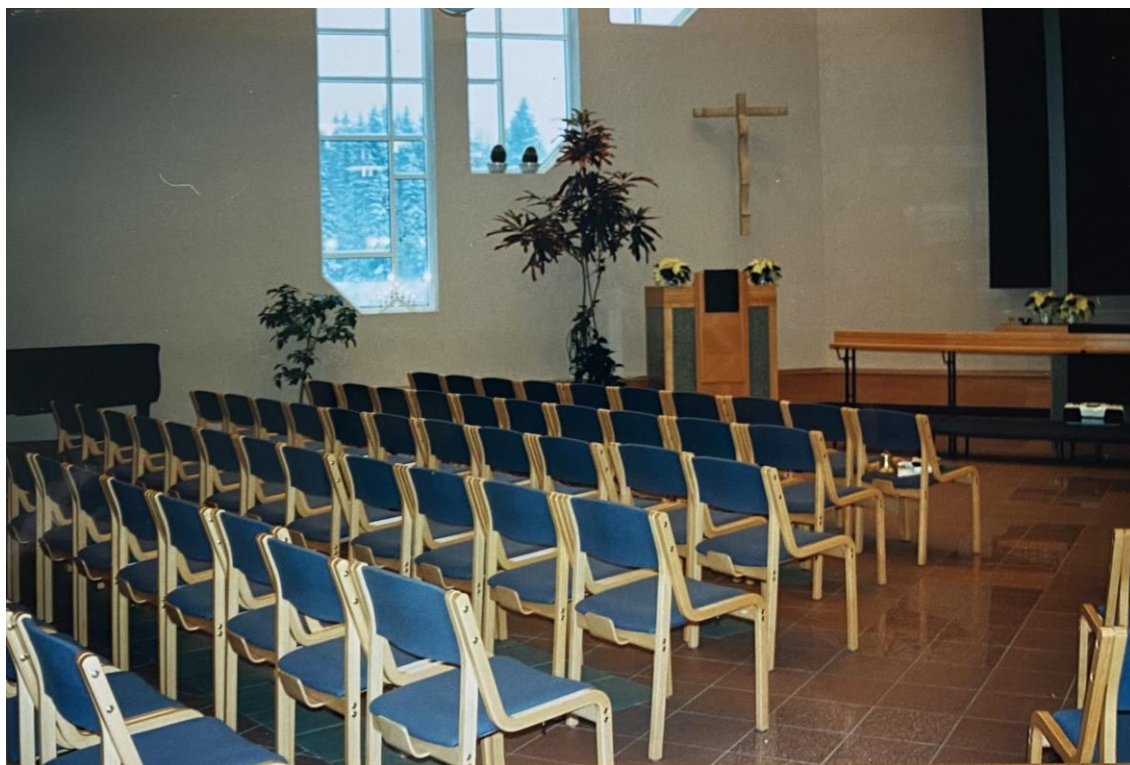
KUVA 8. Seurakuntasali alkuperäisasussaan. (Kuva: Tampereen seurakuntien arkisto n.d.).

Seurakuntasali on suunniteltu noin 200-paikkaiseksi. Saliin päätettiin sijoittaa tuolirivistöjä kirkkosalimaiseen tyyliin (Kuva 8), vaikka salin ei ajateltu toimivan varsinaisena kirkkosalina. Tilaan päätettiin hankkia myös urut ja alttari. (Yhteinen

kirkkoneuvosto 1988). Salin ja kahvion väliset liukuovet avaamalla tilat on mahdollista yhdistää yhdeksi suuremmaksi tilaksi. Seurakuntasalin yhteyteen rakennettiin tuolivarasto. Myös tuolivaraston suunniteltiin saliin yhdistettäväksi taiteoviseinän avaamalla.

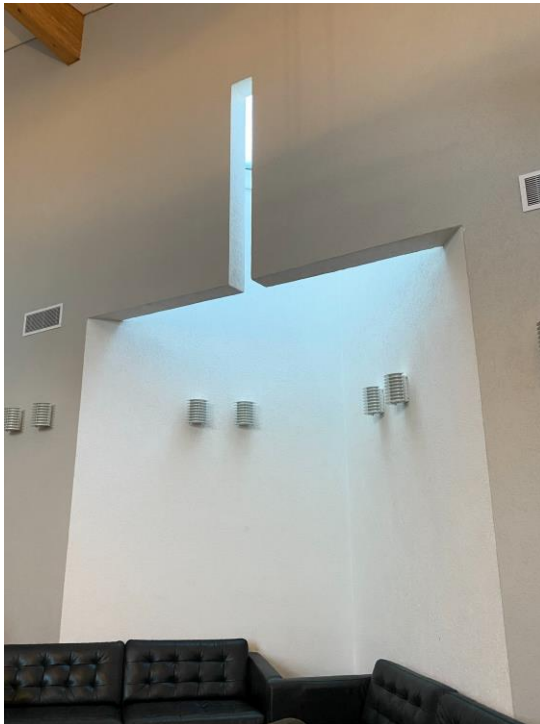
KUVA 10. Valolyhty.

Rakennustyöselvityksen mukaan rakennuksen ikkunat ovat metalli-ikkunoita ja PVC-profiilisia muovi-ikkunoita. Ikkunamateriaaleja ei ole varmistettu paikan päällä. Erityisikkunoita on lähinnä seurakuntasalin puolella. Salissa on kattoikkuna, joka on salissa omassa syvennyksessään. Tämä valolyhtysyvennyks muodostaa ristikuvion, josta valo heijastuu saliin (Kuva 10). Lisäksi alttarin viereisellä seinällä on kolme korkeaa ikkunaa, joissa välipuitteet muodostavat ikkunoihin erikokoisia ruutuja (Kuva 11). Seurakuntasalin katon rajassa on myös kolme ikkunaa, jotka heijastavat valoa kohti alttaria. Erilaiset ikkunat luovat salille valoisat olosuhteet ja vahvistavat rakennukselle ominaista, yksityiskohtaista tunnelmaa. Kerho- ja toimistotiloissa ikkunat ovat tavanomaisempia ikkunoita. Ne ovat kahdesta tai kolmesta ikkunarudusta koostuvia leveitä ikkunoita, jotka antavat tiloille runsaasti luonnonvaloa.

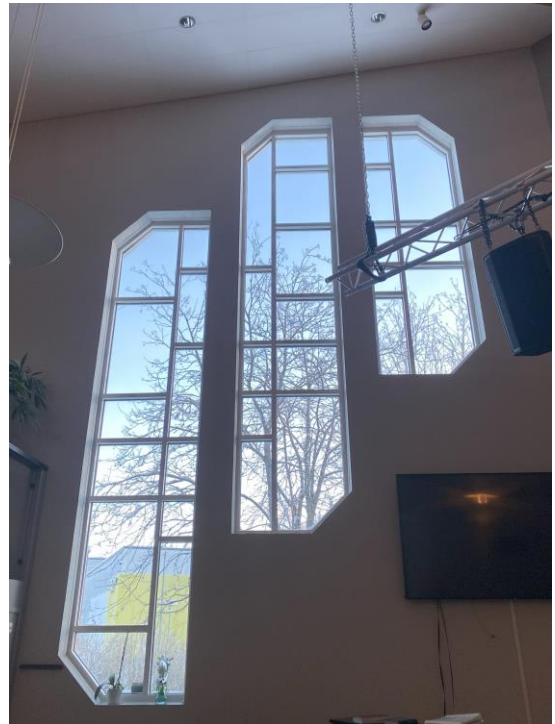
KUVA 11. Salin korkeat ikkunat.

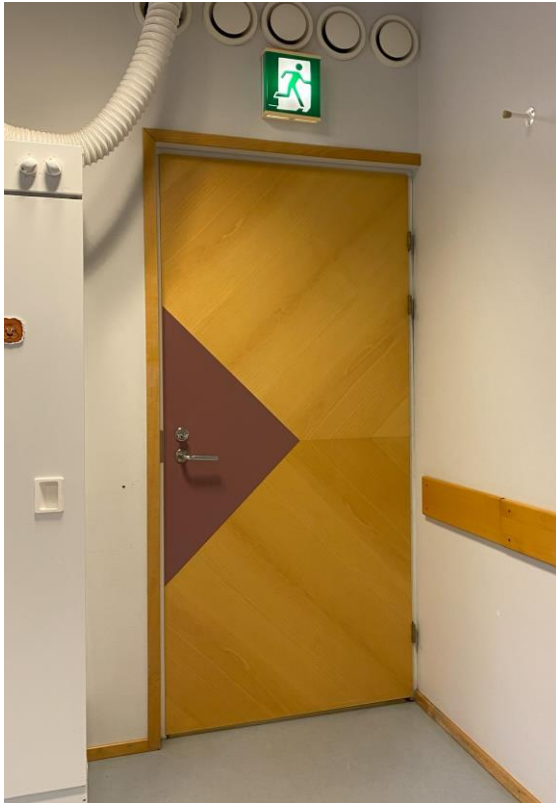
KUVA 12. Pyökkiviiluininen sisäovi.
(Kuva: Viivi Haasanen 2024).

Seurakuntakeskuksen sisäovet ovat pääasiassa puisia. Suurin osa tiloihin johtavista ovista on pyökkiviiluisia laakaovia, joissa viilu on 45 asteen kulmassa (Kuva 12). Osassa näistä ovista on myös laminaattipintaista kuviointia tai pieni ikkuna. Tavanomaisempia valkoisia laakaovia on käytetty esimerkiksi varastojen ovina.

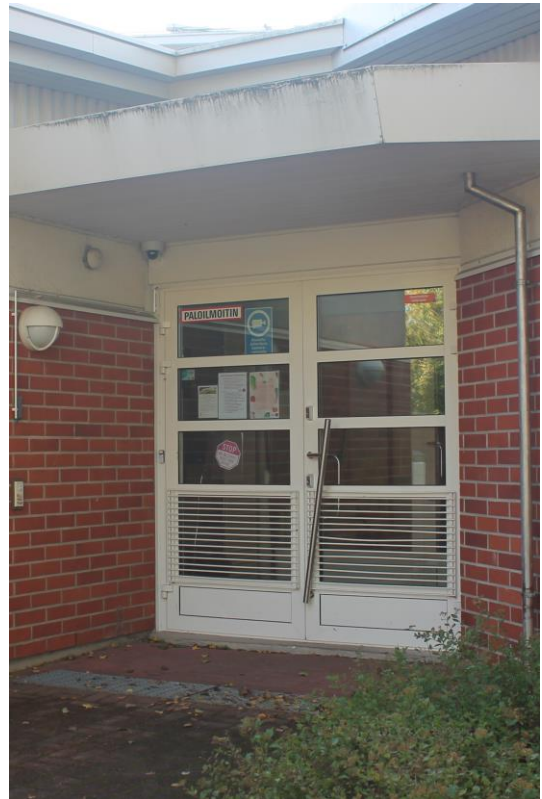
KUVA 13. Pääsisäänkäynnin ulko-ovi.
(Kuva: Viivi Haasanen 2023).

Käytävien väliset pariovet ovat teräslasiovia. Ne eivät kuitenkaan täytä varsinaisia palo-osastointivaatimuksia (Rakennustyöselvitys n.d.). Yhdistettävien tilojen väliin suunniteltiin taiteväliovet. Rakennuksen ulko-ovet ovat valkoisia alumiinilasiovia (Kuva 13). Ulko-ovissa alimpien lasi-ikkunoiden päällä on valkoinen metallinen ritilä ja ovenkahva on metallinen tankokahva.

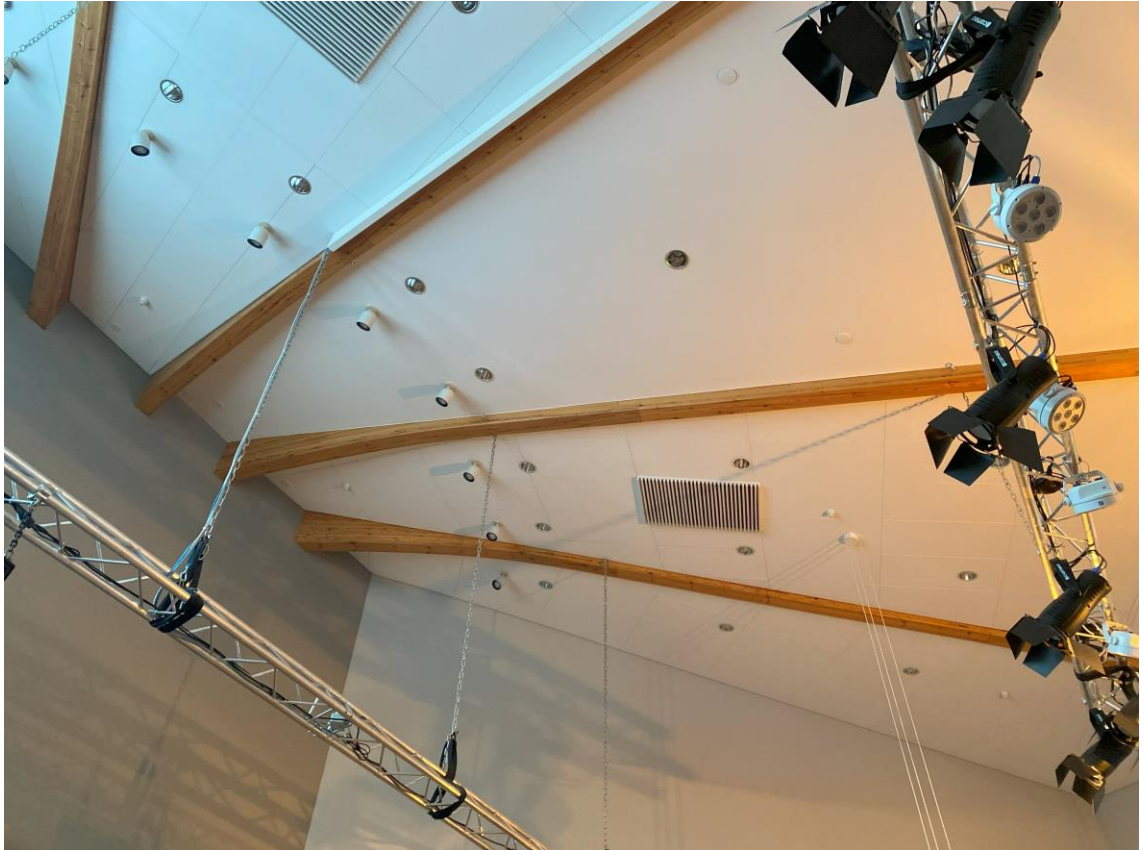
KUVA 16. Seurakuntasalin alakatto. (Kuva: Viivi Haasanen 2024).

Seurakuntasalista tehtiin myös tietokoneella huoneakustiikan mallinnus. Siinä tila mallinnettiin ja sen pinnoille määriteltiin niiden äänen heijastuvuusominaisuudet. Mallin avulla pystyttiin tutkimaan äänen kulkua ja heijastuvuutta tilassa. (Kylliäinen 2011).

Saatujen tietojen ja havaintojen perusteella salin alakatto päätettiin uusida. Tämä ratkaisu koettiin arkkitehtuurin säilymisen kannalta parhaaksi. (Kylliäinen 2011). Alakattopiirustusten mukaan myös vanha kaiutinjärjestelmä päätettiin purkaa. Alakattosuunnitelman teki rakennuksen alkuperäisestä suunnittelusta vastannut Arkkitehtitoimisto Majamaa Oy. Uusi alakatto tehtiin käyttämällä akustointilevyjä, joiden pintaan kiinnitettiin valaisinspotit sekä ilmanvientisäleiköt. Uudet alakatot kiinnitettiin mekaanisesti salin vanhoihin kertopuupalkkeihin.

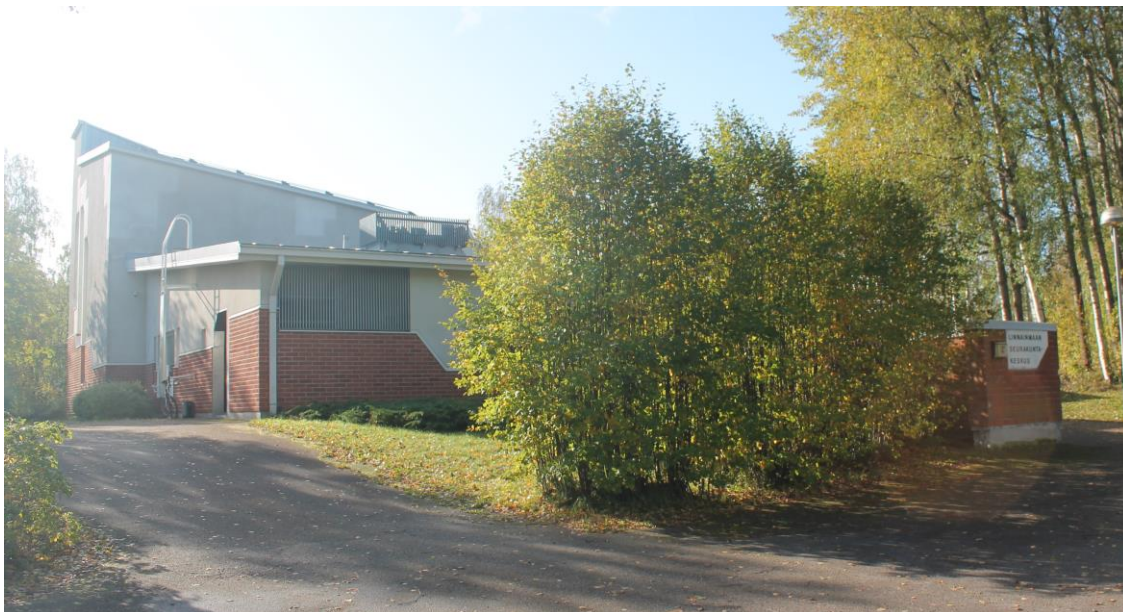
KUVA 20. Vieraille tarkoitettu pääsisäänkäynti ei näy pysäköintialueelle. (Kuva: Viivi Haasanen 2023).

Saapumisen osalta tarkastelussa huomioitiin, ettei pysäköintialueelle oltu merkitty esteetöntä parkkiruutua. Sisäänkäynnin todettiin olleen vaikeasti löydettävissä ja henkilökunnan kerrottiin todenneen uusien vierailijoiden yrittävät usein sisään rakennukseen väärästä ovesta. Ensimmäisen kerroksen pääsisäänkäynnillä, jonka olisi tarkoitus olla esteetön, oli todettu kynnyksen olevan liian korkea. Myös pohjakerroksen sisäänkäynnin läheisyydessä sijaitseva jyrkkä mäki todettiin hankalakulkuseksi. Mäkeen ehdotetaan käsijohteita. (Kivi & Tamminen 2014, 26).

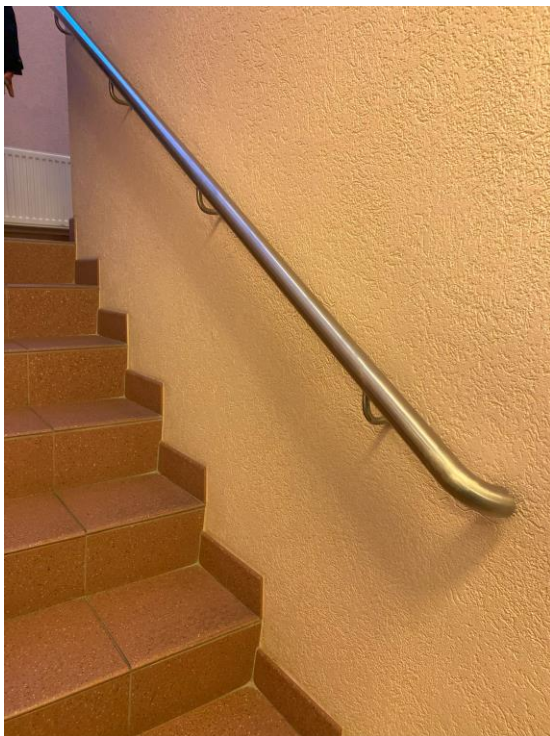
KUVA 21. Kerrosten väliset portaat ja kaide. (Kuva: Viivi Haasanen 2024).

Raportissa todetaan, että rakennuksen kahden kerroksen välillä liikkuminen esteettömästi ei ole sisäkautta mahdollista, sillä rakennuksessa ei ole hissiä. Raportissa kehoitetaan tutkimaan hissien rakentamisen mahdollisuutta. Myös alavievistä portaista todetaan puuttuvan kontrastimerkinnot. Tilojen oviaukoissa todetaan olevan korkeita kynnyksiä. (Kivi & Tamminen 2014, 28).

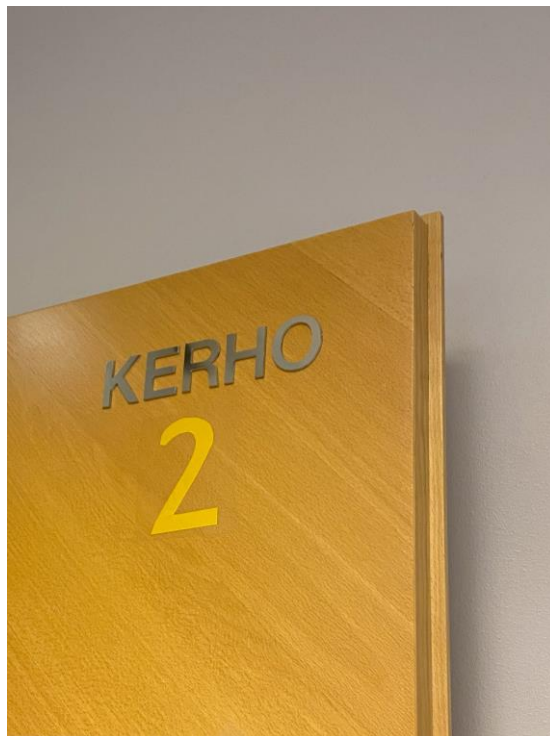
KUVA 22. Tilakyltti ovesa. (Kuva: Viivi Haasanen 2024)

Sisäopastuksen todetaan raportissa olevan suhteellisen toimiva. Symbolien ja tekstien koko todetaan riittäväksi, mutta kontrastiltaan huonosti taustastaan erottuviksi. Tilakyltit on myös kiinnitetty tilojen oviin, vaikka suositusten mukaisesti niiden tulisi olla seinällä oven vieressä sen aukeamispuolella ja katselukorkeudella. (Kivi & Tamminen 2014, 27).

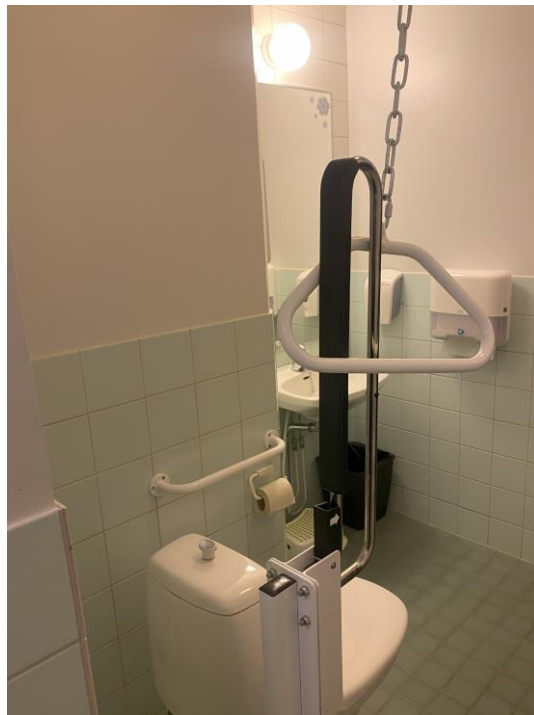
KUVA 24. Esteettömän wc-tilan tukijärjestelmät. (Kuva: Viivi Haasanen 2024).

Suurimmaksi ongelmaksi sisätiloissa todetaan toimivan esteettömän wc-tilan puute. Rakennuksen esteetön wc-tila ei nimittäin täytä mitoitukseltaan rakennusmääräyksiä. Kaikilla pyörätuoleilla ei ole mahdollista kääntyä tilassa. Tilasta puuttuu myös hälytysjärjestelmä. Lisäksi wc-tukikaiteen todetaan olevan pyörätuolilla kääntyvän henkilön tiellä. Lattiakiinnitteisen tukikaiteen tilalle ehdotetaan seinään kiinnitettävää mallia. Käsipyyhetelineen ja peilin todetaan olevan liian korkealla. Myös vaatekoukkuja olisi lisättävä alemmalle tasolle. Tila toimii esteettömän wc-tilan lisäksi lastenhoituhuoneena, mikä todetaan raportissa ongelmalliseksi, sillä lastenhoito voi viedä aikaa ja wc-tilaa tarvitseva henkilö voi joutua odottamaan vuoroaan. Raportissa ehdotetaan määräykset täyttävien wc-tilojen rakentamista molempiin kerroksiin. (Kivi & Tamminen 2014, 29). Esteettömän wc-tilan ovesa on myös suljin, joka vaikeuttaa oven käyttöä liikkumisesteisille. Ovesta puuttuu

myös vaakavedin oven sisäpuolelta. Raportissa mainittu käsipyyhketeline löytyy nykyisin kahdesta eri tasosta.

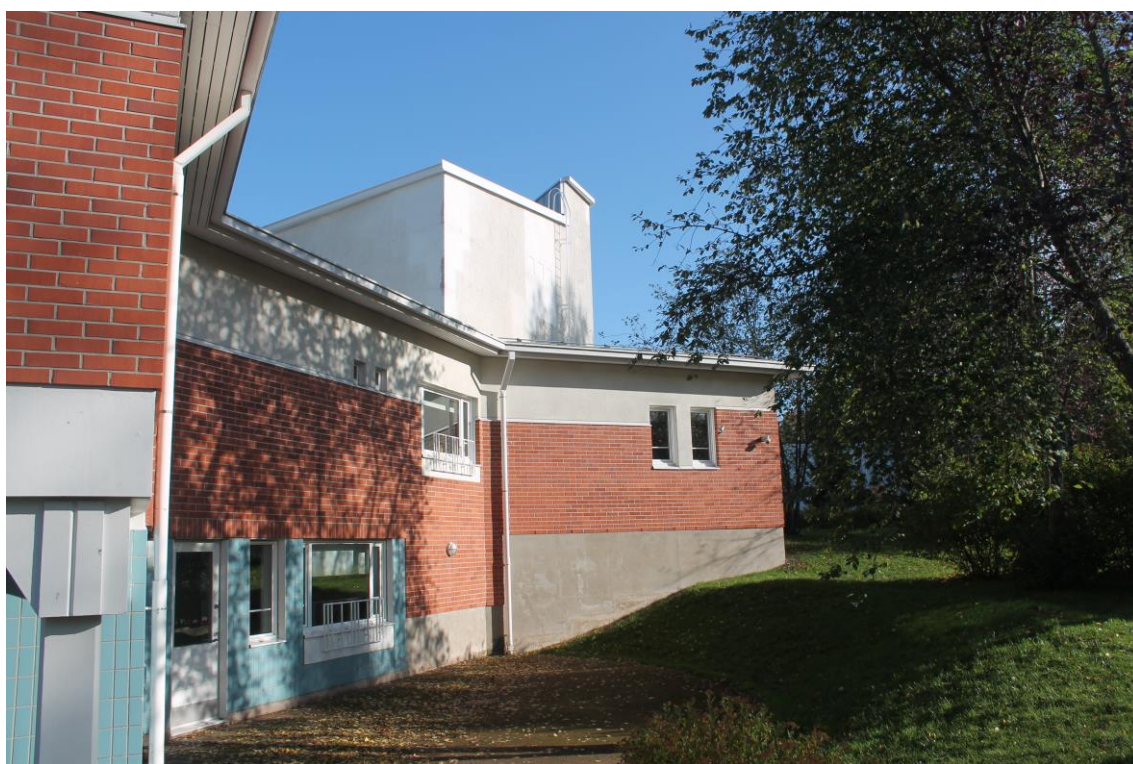
KUVA 25. Maa viettää pihalla kohti rakennusta. (Kuva: Viivi Haasanen 2023).

Tutkimusten yhteydessä perusmuurissa todetaan olevan kauttaaltaan havaittavia merkkejä kosteudesta. Perustuksissa esiintyy halkeamia sekä teräskorroosion aiheuttamia vaurioita. Toimenpiteenä raportissa ehdotetaan nykyisten vaurioiden korjausta ja tilanteen seuranta. Maaperän arvellaan olevan kosteaa ja sadevesirännien todetaan johtavan vedet katolta osittain suoraan perustusten viereen. Raportissa todetaan, että perusmuurin vedeneristyksen kunto ja olemassaolo tulisi tarkistaa ja sadevesijärjestelmän toimintaa seurata sekä tarvittaessa korjata. Maan todetaan viettävän tontilla osittain kohti rakennusta. Tilanne tulisi korjata maata muokkaamalla. Ulkoseinissä on tarkasteluhetkellä havaittu kalkkihärmää, joka olisi syytä poistaa. (Lehtinen, Rantanen, Haakana 2019, 9–12).

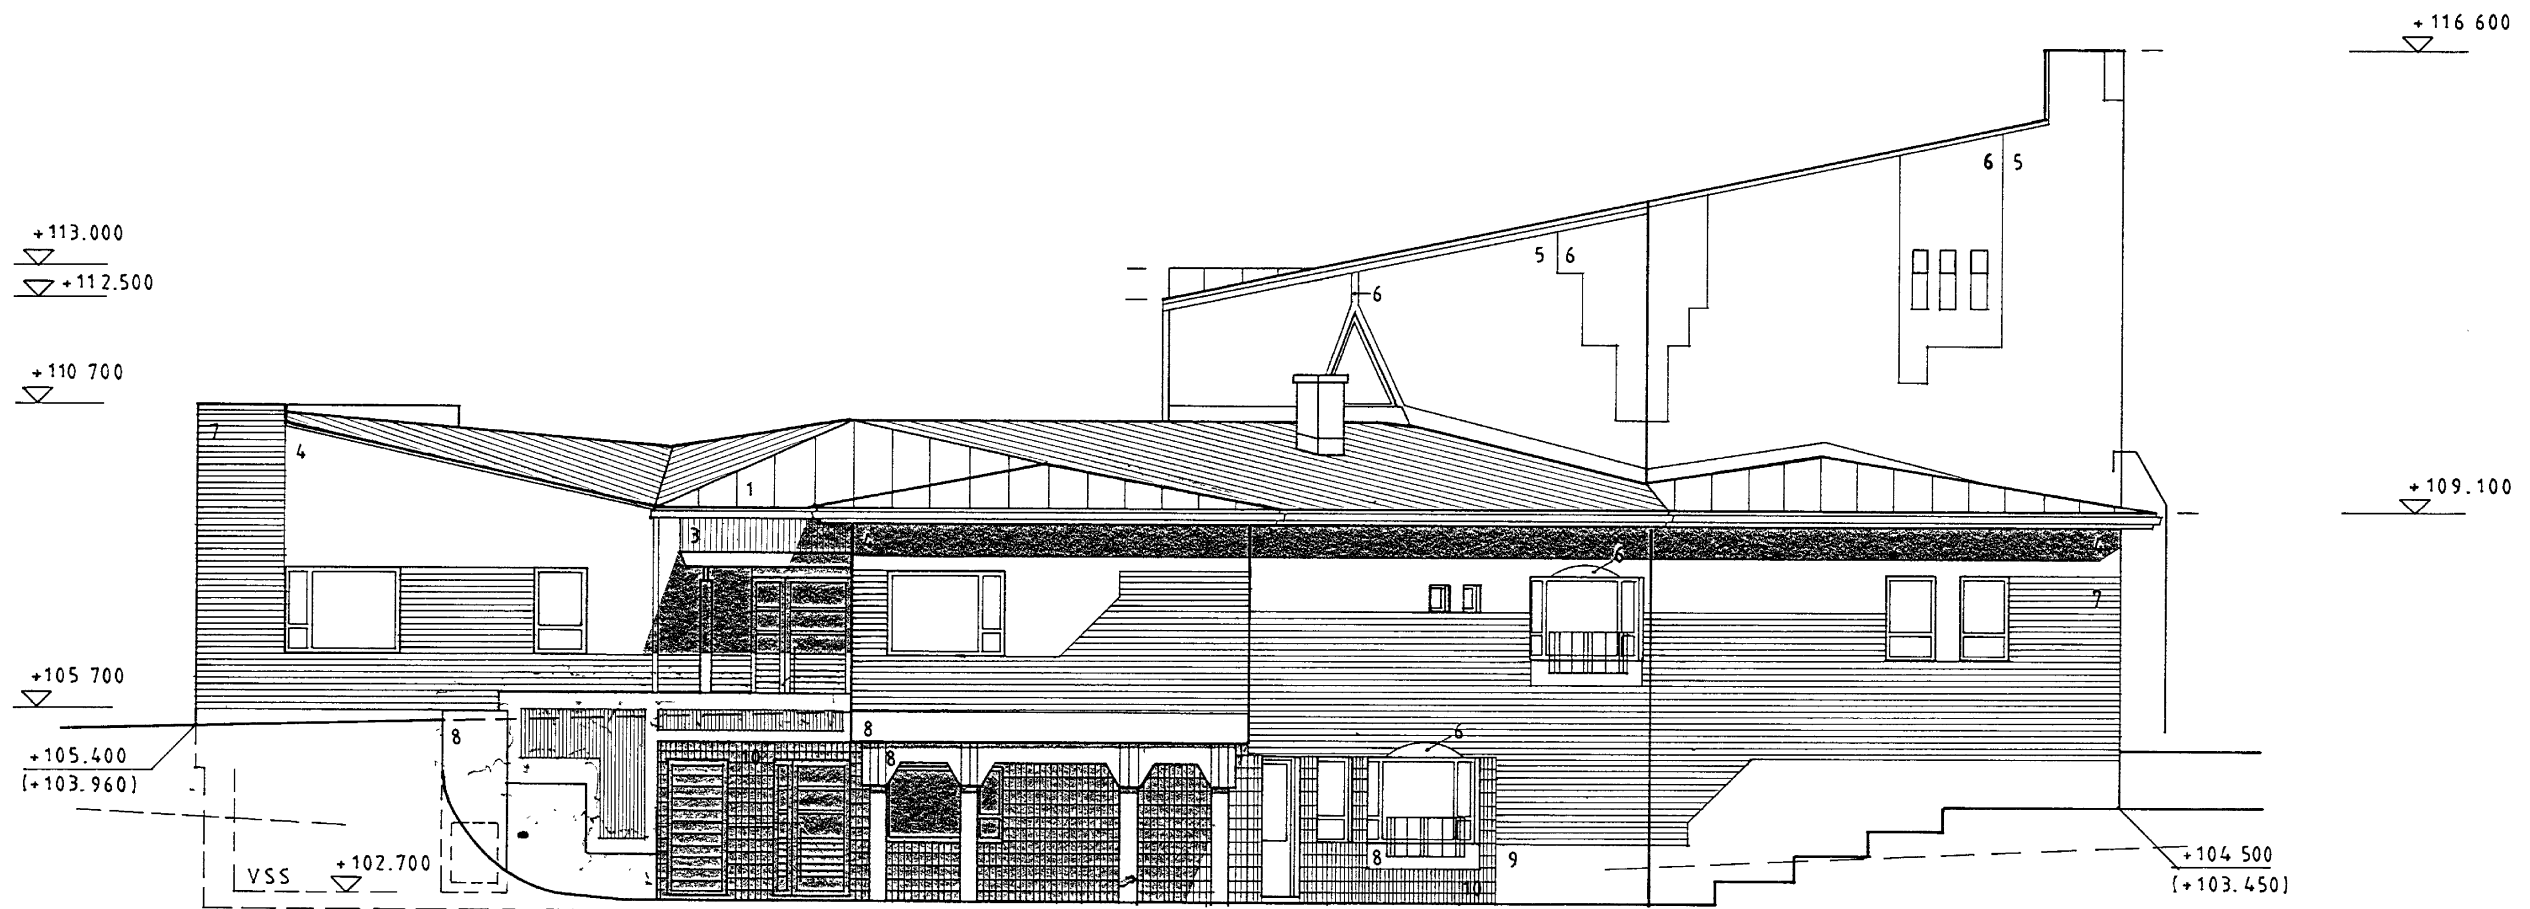
L O U N A A S E E N

Lohde LINNAINMAAN SEURAKUNTAKESKUS		rakennusloimenpää UUDISRAKENNUS	
Osoite LAHTOMÄENKATU 18 33580 TAMPERE		perustustyypit PÄÄPIIRUSTUS	
paritus JULKISIVU LOUNAASEEN		kaup.osa/tyylo LINNAINMAA	
mittakaava 1/100		karttelin/tila 5816	
ARKKITEHTITOIMISTO MAJAMAA OY Lapintie 7 A 33100 TAMPERE puh. (931) 14 60 60		TAMPERE 30.05.1989 <i>Ylläkirjoitus</i> YRJO MAJAMAA ARKKITEHTI SAFA	
		ank 11

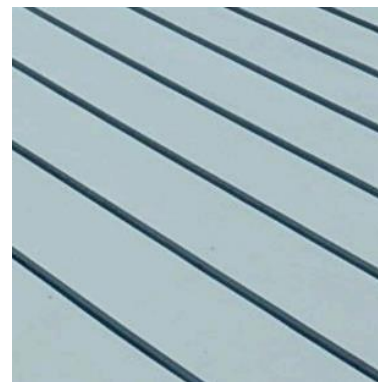
Peltikatto (Kuva: Kattotutka 2020).

Vuonna 2020 seurakuntakeskuksen vesikatosta tehtiin PTS-kartoitus. Kartoituksen teki Kattotutka Oy. Kartoituksessa tarkasteltiin vesikatteen pintoja ja vaurioita. Myös turva- ja sadevesijärjestelmät tarkastettiin. Yhteenvedossa todetaan, että katon nykyinen huoltoväli on liian harva. Pelti- ja kermikatteelle todetaan kertyneen roskaa ja likaa. Räystäskouruissa kerrotaan olevan maatonutta roskaa. (Kattotutka 2020, 2,9).
