TIESILTOJEN LIIKUNTA SAUMALAITTEIDEN VALINTA KORJAUSKOHTEISSA

Elina Raudasoja
Opinnäytetyö
Kevät 2024
Rakennus- ja yhdyskuntatekniikan
insinööri
Oulun ammattikorkeakoulu

Opinnäytetyön englanninkielinen nimi: Selection of expansion joint devices for road bridges in repair projects

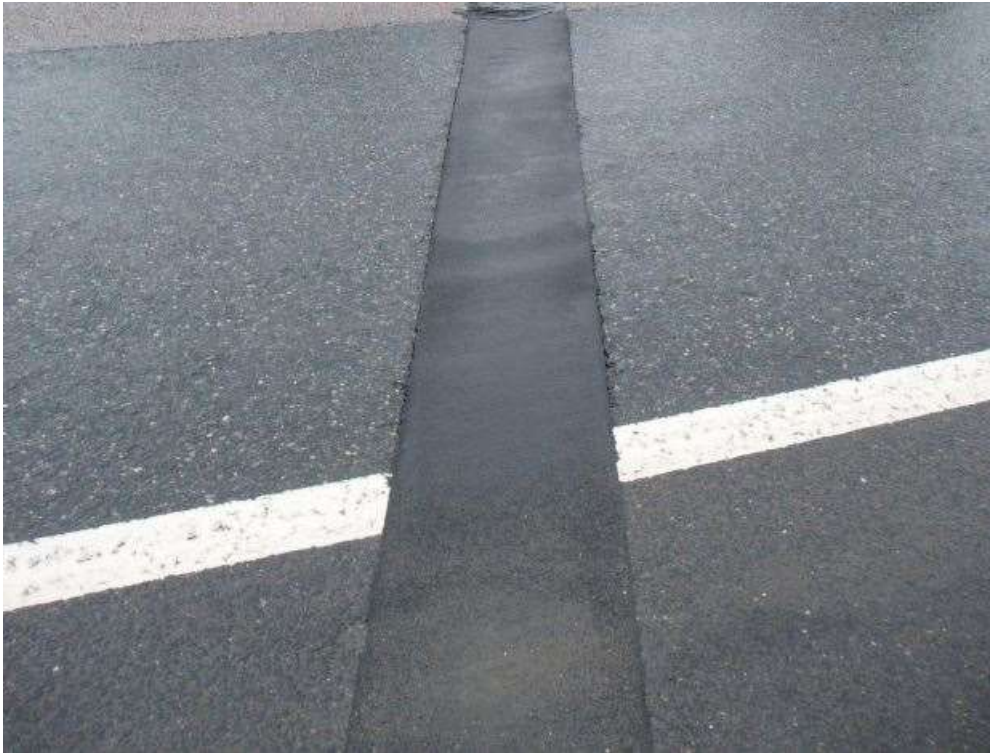
KUVA 2. Bitumiton polymeerimassaliikuntasauama (4)

Bitumittomat polymeerimassaliikuntasauvat ovat samankaltaisia kuin polymeeribitumisetkin massaliikuntasauvat. Ne molemmat ovat vesitiiviitä liikuntasauvaratkaisuja maatuen ja sillan päällysrakenteen välillä. Ero bitumillisen ja bitumittoman massaliikuntasauvan välillä on niiden sideaineissa ja valmistustavoissa. Bitumittomat massaliikuntasauvat valmistetaan kylmänä sekoittamalla keskenään saumamassan komponentit, eli runkoaines, polymeerinen sideaine ja kovetin. Sekoituttuaan massa jähmettyy nopeasti ja on tämän jälkeen valmis massaliikuntasauva. Bitumittomissa massaliikuntasauvoissa käytetään vahvisteena teräsoasia sekä -jousia. Kuvassa 1 on esitetty teräsosilla vahvistetun massaliikuntasauvan rakennekuva ja kuvassa 2 valmiin bitumittoman polymeerimassaliikuntasauvan kuva. (4, s. 9.)

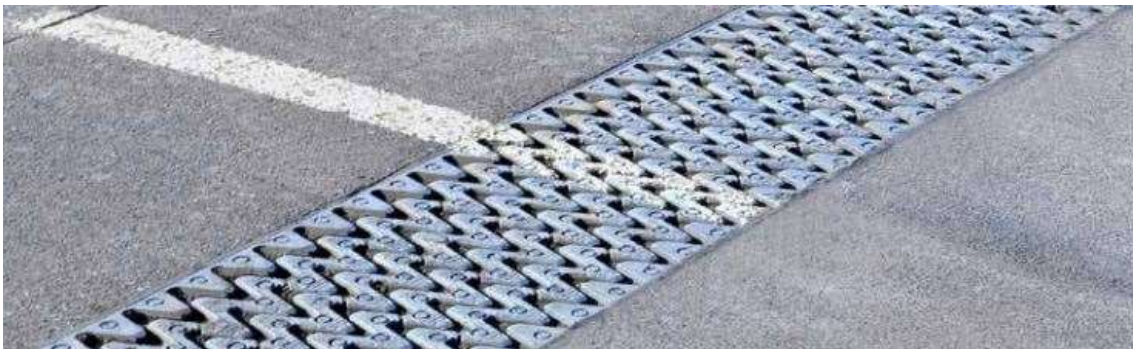
KUVA 6. Erillisillä sormilevyillä varustettu Mageban monikuminen liikuntasaumalaite (6)

Yksi- tai monikumisen liikuntasaumalaitteen ylityksestä aiheutuvaa rengasmelua on mahdollista vaimentaa käyttämällä monikumisen liikuntasaumalaitteen poikittaissuuntaisten teräsprofiilien päällä teräsvalmisteisia hiljentimiä. Asentamalla hiljentimet liikuntasaumalaitteen yläpintaan, vähenee myös kivien pääseminen kumiprofiilien uriin. Näin liikuntasaumalaitteen kumiprofiilien herkkyyden vaurioitua pienenee. Toisaalta asennetut hiljentimet vaikeuttavat liikuntasaumalaitteen kumiprofiilien puhtaanapitoa, ja itse peitelevyt ovat alttiita aurausvaurioille. Kuvassa 5 on esitetty rakennekuva peitelevyillä varustetusta monikumisesta liikuntasaumalaitteesta. Kuva 6 on erillisillä sormilevyillä varustetusta monikumisesta liikuntasaumalaitteesta (4, s. 6.)

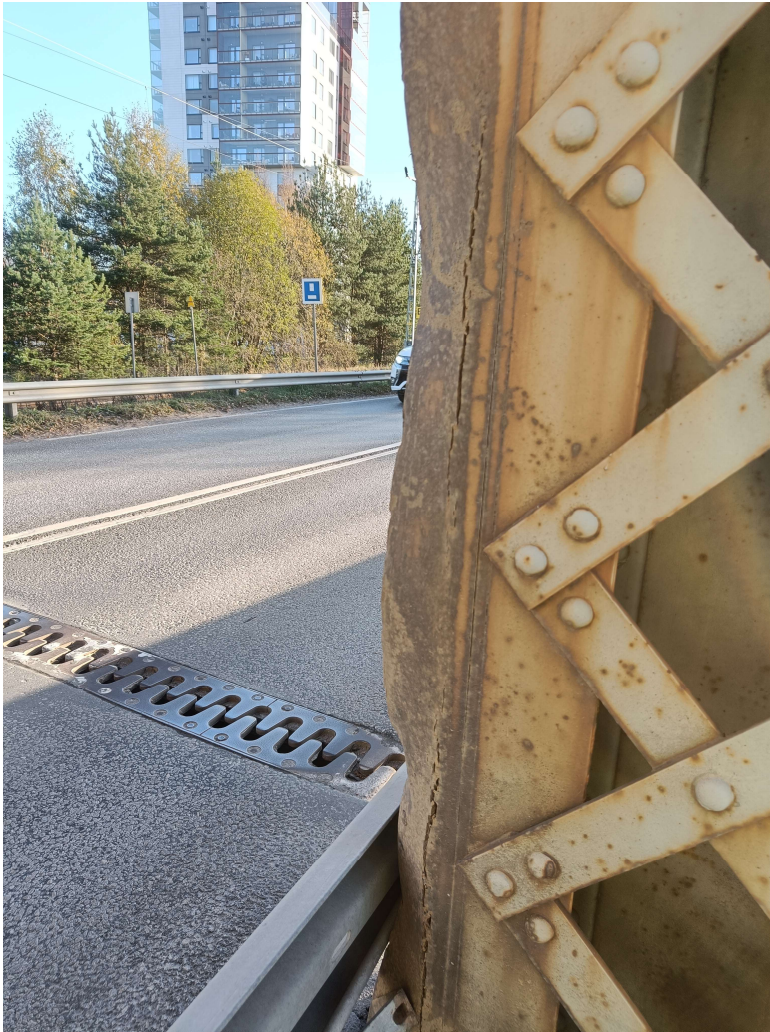
KUVA 7. Sormiliikuntasaumalaite, Vanha rautatiesilta (4)

Yksi niin sanotuista hiljaisista liikuntasaumalaiteratkaisuista on sormiliikuntasaumalaitteet, jonka rakennekuva on esitetty kuvassa 6. Sormiliikuntasaumalaitteessa sillan kanteen sekä maatuen ot-samuuriin on kiinnitetty teräsosat, jotka sormimaisen muotoilun avulla limittyvät toisiinsa mahdollistaen sillan liikkeitä liikuntasaumalaitteen kohdalla. Sormiliikuntasaumalaitteeseen on liikuntasaumarakenteena avoin, eikä näin ollen ole vesitiivis. Sormiliikuntasaumalaitteeseen teräsosien alapuolelle on vedenkeruulaitteeksi asennettava joko liikuntasaumarakenteisiin kiinnitettävä kumimatto tai sillan päätyrakenteisiin kiinnitettävä teräksestä valmistettava hulevesikouru, jonka avulla vedet voidaan hallitusti johtaa sillan ulkopuolelle. Runko sormiliikuntasaumalaitteella on useimmin valukiinnitteinen. Rungon päällä on teräslevyt, joiden toisella sivullaan on sormimainen muotoilu. Ne ovat rungossa kiinni ruuvikiinnityksellä. Kuvassa 7 on esitetty sormiliikuntasaumalaitteella Rautasiltana tunnetulla Vanhalla rautatiesillalla (O-1609) Oulussa. (4, s. 10.)

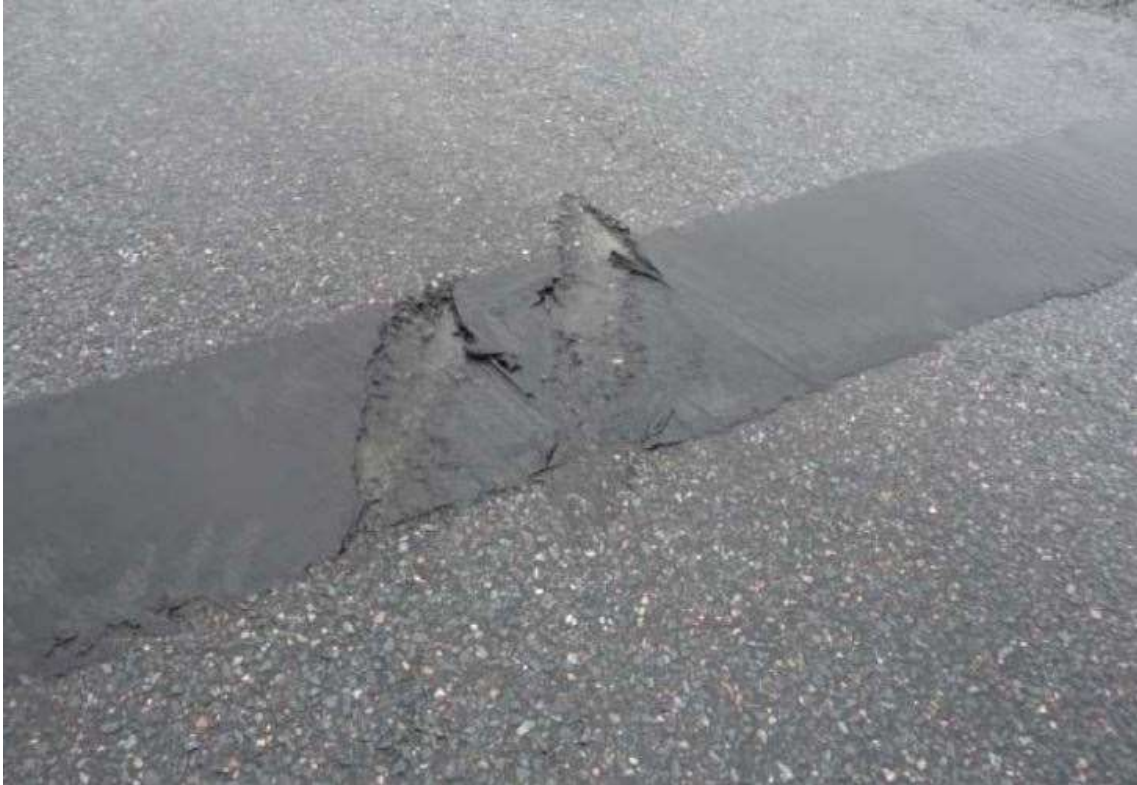
KUVA 8. Höyläysjälki massaliikuntasaumassa (7)

Polymeeribitumittomien liikuntasaumojen yleisimmät vauriot liittyvät saumamassan irtoamiseen päällysteen reunasta, deformaatioon ja halkeiluun. Näihin syynä on usein työvirhe tai vääränlainen saumamassan koostumus. Massaliikuntasauman vaurioita aiheutuu myös tien käytöstä: auraskalustolla törmäämisen seurauksena vaurioitunut tai päällystejyrsinnän yhteydessä jyrskitty, liian ohueksi jäänyt massaliikuntasauma saattavat vaikuttaa sauman vesitiiveyteen. Vaarana on myös teräsosilla vahvistetun massaliikuntasauman jousirakenteen paljastuminen. Kuvassa 8 näkyy massaliikuntasaumalle tyypillinen auraskaluston aiheuttama vaurio. (4, s. 14–15.)

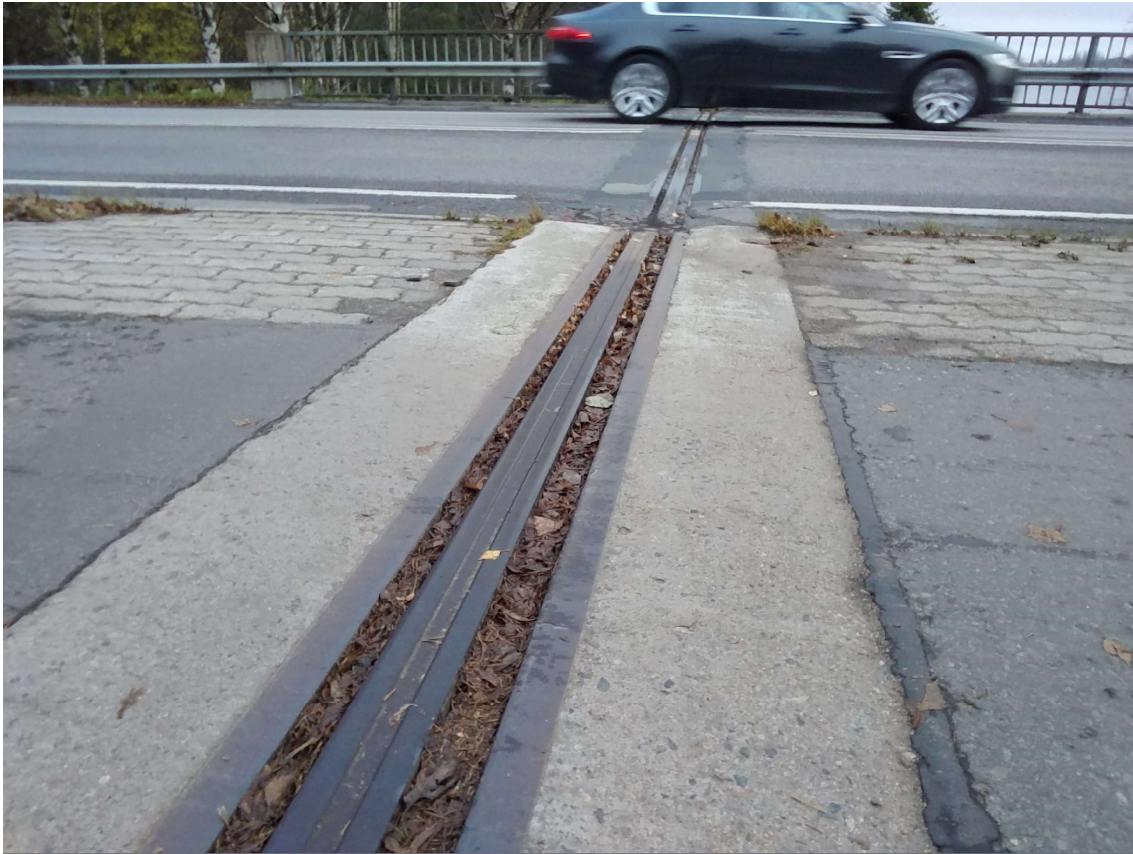
KUVA 9. Monikumisen liikuntasaumalaitteen vauriokuva, Erkkolan silta (5)

Liikuntasaumalaitteen teräsrakenteissa voi esiintyä korroosiovaurioita laitteen ikääntymisen myötä. Liikennesäätö- ja aurasกุลuiden myötä liikuntasaumalaitteen teräsrakenteita suojaava pinnoitus, yleisimmin maali, kuluu aiempaa nopeammin. Kuvassa 9 näkyy ruostevaurioita Erkkolan sillan (O-4107) monikumisessa liikuntasaumalaitteessa. Lisäksi kuvasta voi havaita, kuinka kumi-profiilien urat ovat täynnä roskia, ja erityisesti ajokaistalla tukikaistat ovat kuluneet. Autojen nastarenkaat kuluttavat pinnoitteen nopeasti teräsprofiilien yläpinnasta ajourien kohdalta pois. Teräsrakenteiden vaurioitumisnopeus kiihtyy pinnoitteen kuluessa ja korroosiovaurioiden syntymisen todennäköisyys kasvaa. Yksi- ja monikumisissa liikuntasaumalaitteissa kumi-profiili on kiinni teräsprofiilin kumiurassa. Kun tämä ura ruostuu kumin liitospinnan kohdalta, on vaarana koko liikuntasaumalaitteen vesitiiveyden heikkeneminen kumi-profiilin irtoamisen myötä. (4, s. 13.)

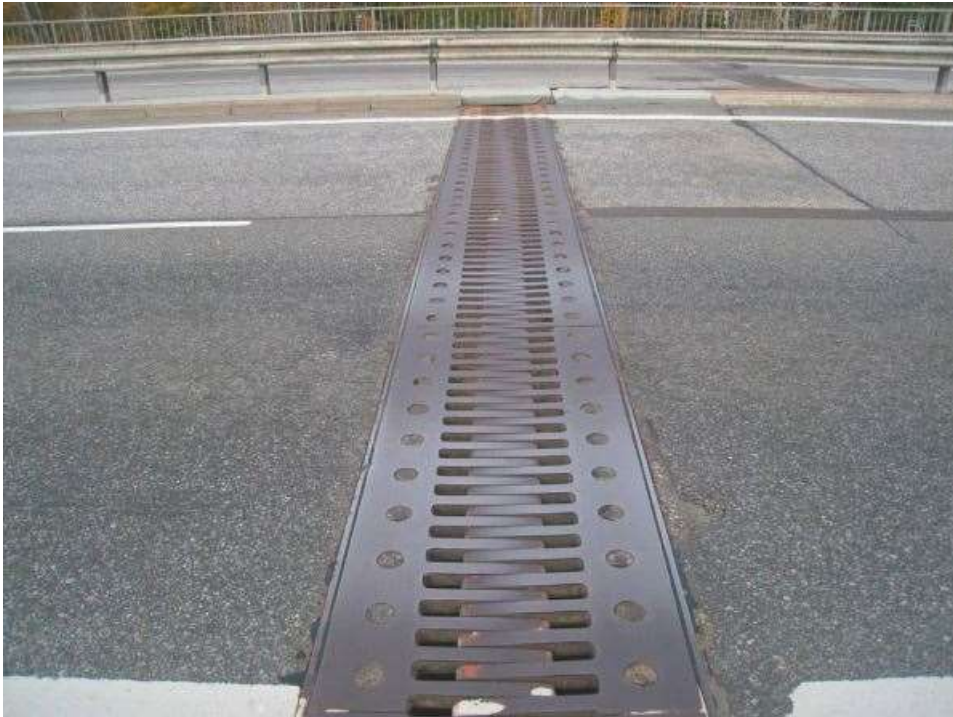
KUVA 10. Sormiliikuntasaumalaitteen vauriokuva (4)

Sormiliikuntasaumalaitteissa voi esiintyä teräsrakenteille normaaleja vaurioita, esimerkiksi kulumaa, vääntymisiä ja korroosiota. Teräsosiin voi kohdistua aurasikaluston aiheuttamia törmäysvaurioita liikuntasauarakenteen tukikaistan kulumisen myötä. Kuluneen tukikaistan vuoksi liikuntasaumalaitteeseen kohdistuu entistä enemmän liikenteestä aiheutuvaa räsitusta. Lisäksi aurasikalusto tökkää herkemmin laitteeseen, jos tukikaistan ja päällysteen väliin on syntynyt pykälä. Liikenteestä johtuva räsitus aiheuttaa myös liikuntasaumalaitteeseen tärinää, joka voi heikentää liikuntasaumalaitteen ja betonin kiinnittymistä toisiinsa. Lisäksi tärinä voi aiheuttaa ruuvikiinnikkeiden irtoamisia liikuntasaumalaitteeseen. Kuvassa 10 voi nähdä sormiliikuntasaumalaitteen vaurioita: puuttuvien tukikaistojen takia asfaltti on purkautunut molemmin puolin liikuntasaumalaitetta. Lisäksi sormilevyjen kiinnikkeiden kohdalla ollut saumamassa on joko irronnut tai puuttuu täysin. (4, s. 17.)

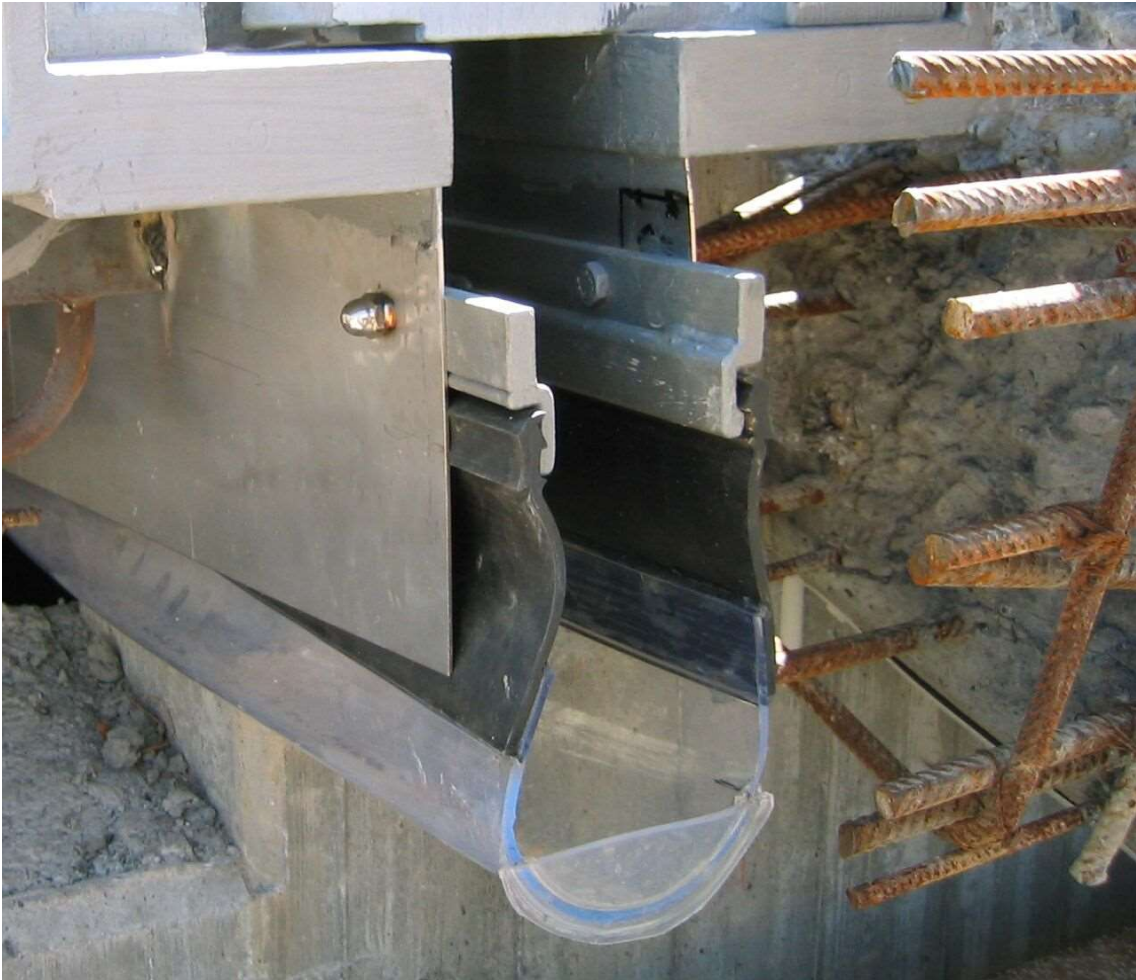
KUVA 12. Mageba TENSA-FINGER RSFD -sormiliikuntasaumalaitteen alapuolella oleva kouru hulevesille (14)

Muita liikuntasaumalaitteeseen liittyviä osia ovat erilaiset vedenjohtolaitteet. Avoimen liikuntasaumalaitteen alapuolella tulee olla joko kumimatto tai hulevesikouru liikuntasaumarakenteen läpi valuvien hulevesien keräämiseksi sekä pois johtamiseksi. Kuvassa 12 on esimerkki hulevesikourusta Mageban sormiliikuntasaumalaitteessa. Yleensä kumimatto on kiinni itse liikuntasaumalaitteessa ja on uusittavissa, mikäli vaurioita esiintyy. (4, s. 11.)
