OPINNÄYTETYÖ - AMMATTIKORKEAKOULUTUTKINTO
TEKNIIKAN JA LIIKENTEEN ALA

NURMEKSEN KAUPPATORIN KAHVILARAKENNUS

Rakennuspaikka, torin toiminnot ja kahvilan suunnitelmat

TEKIJÄ Lauri Vottonen

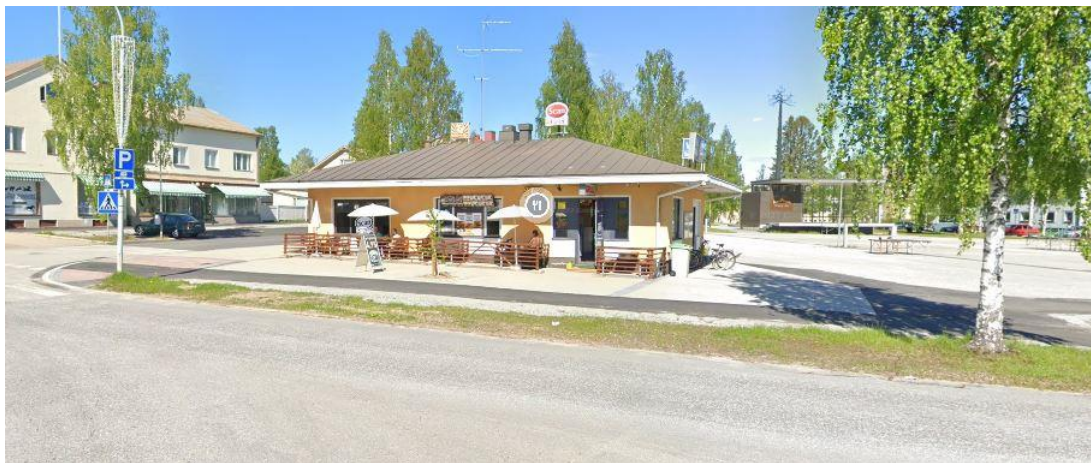
KUVA 2. Purettava rakennus. (muokattu lähteestä google.maps.fi 2024)

Kauppatorilla tällä hetkellä sijaitseva liikerakennus (kuva 2) tullaan purkamaan kosteusongelmien vuoksi. Osasyylinen rakennuksen kosteusongelmiin on lattian sijainti osittain ympäröivän maanpinnan alapuolella. Rakennuspaikka on kaavassa tarkkaan määritetty, mutta uuden rakennuksen ei tarvitse sijoittua samalle paikalle. Tilalle voisi suunnitella virkistäytymistoimintaa. Liikerakennuksessa on tällä hetkellä ravintolatoimintaa ja toinen osa on tyhjillään. Tämä toinen osa on toiminut aiemmin taksinkuljettajien taukotilana. Yleiset WC-tilat rakennuksessa ovat käytössä markkinoiden aikana, eivätkä vaadi liikkeiden aukioloa. Myös tällä hetkellä tarpeettomana oleva taksien kääntöpaikka torin luoteenpuoleisella sivustalla saadaan torin toimintoja tehostamaan. Myös purettavan rakennuksen jätehuolto on toimimaton ja jäteastioita joudutaan pitämään torinpuoleisella sivulla rakennusta. Purettava rakennus on kooltaan 126 m², julkisivut ovat rappaista, jotka on maalattu keltaiseksi. Rakennuksen aumakatto on konesaumattua peltiä. Taksiasema on rakennettu vuonna 1982. (Nurmeksen kaupungin toimitilaohjelma 2018.)

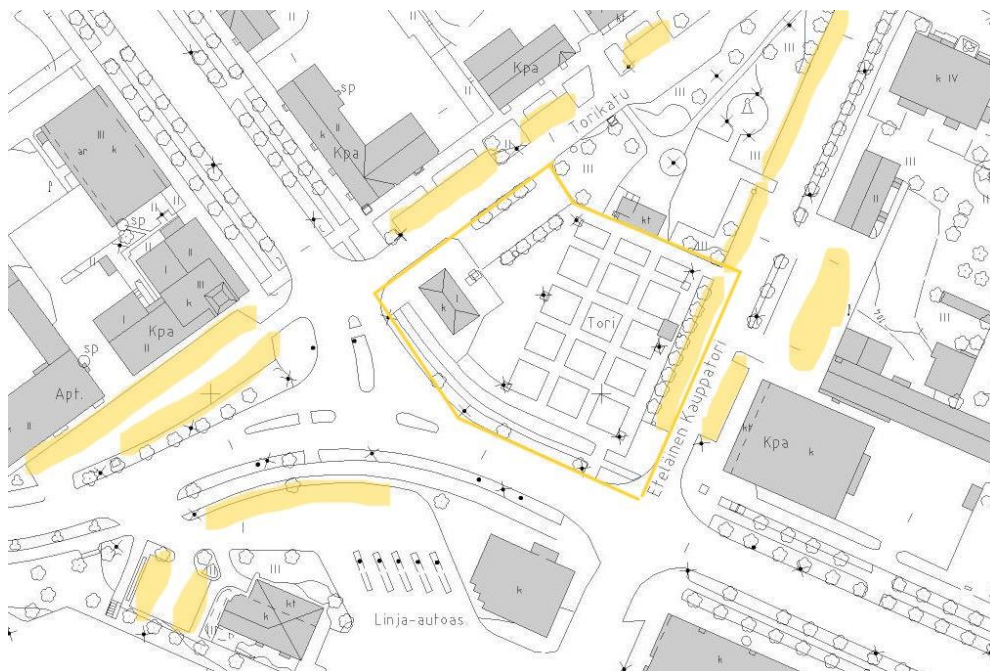
KUVA 4. Parkkipaikat (Nurmes karttapalvelu 2024)

Kauppatorin ympärillä on paljon pysäköintipaikkoja ja -alueita, joista suurin osa toimii sekä torin, että ympäröivien liikkeiden parkkipaikkoina, vilkkaimpina markkinapäivinäkään paikosta ei ole pulaa. Alueen parkkipaikoitus osoitetaan (kuva 4) keltaisella. Eteläpuolella parkkipaikat ovat parkkialueilla, muut parkkipaikat ovat kadunvarsipaikkoja. Pysäköinti kauppatorin alueella ei ole maksullista, eikä myöskään vaadi parkkikiekon käyttöä.

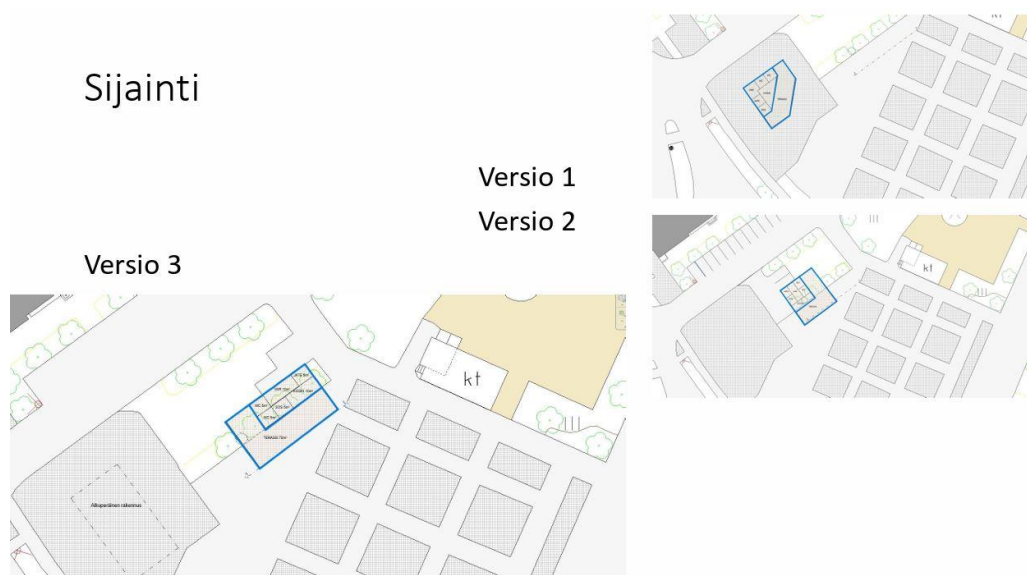
KUVA 7. Rakennuspaikat 1-3 Revit-mallissa. (Vottonen 2024)

Suunnittelu aloitettiin tutustumalla Nurmeksen historiaan ja arkkitehtuuriin ja hankkimalla tarvittavat lähtötiedot Nurmeksen kaupungilta esim. DWG-aineistot karttapalvelun hoitajalta ja esiintymislavan piirustukset ja materiaalitiedot talonrakennusmestarilta. Tein muutaman eri massoittelevaihtoehdon rakennuksen sijainnista ja muodosta (kuva 7), jotka esitin kaupungille.

Ensimmäisessä versiossa rakennus olisi tullut vanhan rakennuksen paikalle, joka on kaavassakin tarkkaan merkattu, mutta rakennuksen jätehuolto tuli tässä ongelmaksi, koska erillistä jätetilaa rakennuksessa ei ole. Jäteastioita pidetään rakennuksen torin puoleisella sivulla, joka ei ole kovin edustavaa. Roska-astioiden vieressä olevan sähkökeskuksen takia jäteautolla ei pääse rakennuksen lähelle. Päätimme kaupungin kanssa, että kaavaa voidaan muuttaa, joten rakennuspaikkaa pystyi muuttamaan. Toisessa versiossa, rakennus sijoittui hieman alkuperäisen rakennuksen paikasta itään päin. Tässä huolto olisi jo saatu järkeväksi, mutta parhaaksi vaihtoehdoksi näimme kolmannen version, jonka pohjalta suunnitelmia aloin tekemään. Rakennus sijoittui hyödyttömänä olleen taksien odotuspaikan kohdalle. Torin liikenne saatiin rajattua pohjoispäädystä olevalle ajokaistalle, josta torin myyjät kulkevat torille ja rakennuksen huoltokin toimii tällä samalla ajokaistalla mainiosti.

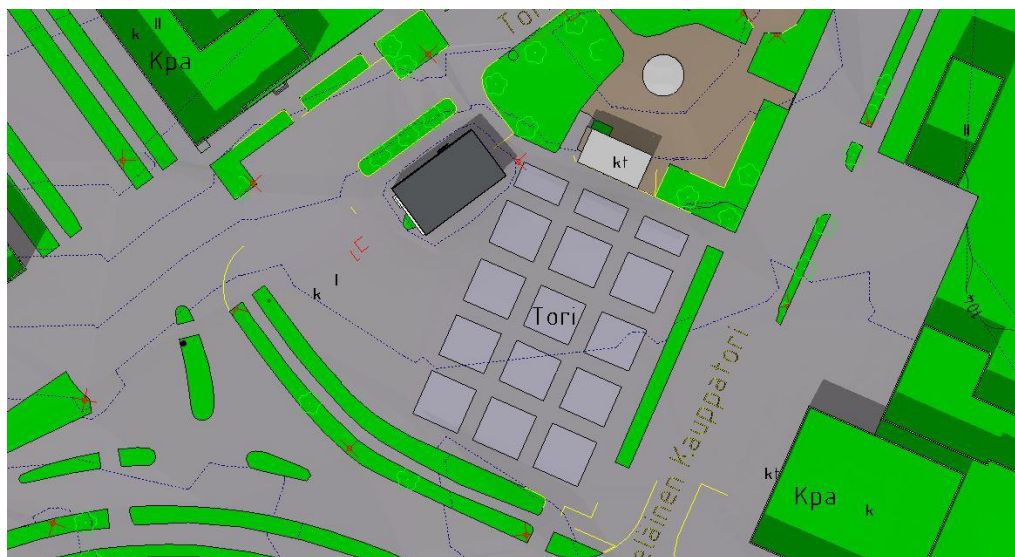
KUVA 8. Maastomalli Revit-mallissa (Vottonen 2024)

Maaston 3D-mallinnus alkoi hankkimalla DWG-aineistot kaupungilta, jonka jälkeen vein ne Autocad-ohjelmaan ja rajasin niitä. Seuraava vaihe oli viedä ne Revit-ohjelmaan, joka tekee maastomallin DWG:n pohjalta automaattisesti. Olemassa olevat tiet ja rakennukset täytyi mallintaa itse (kuva 8) ja tässä käytin apuna kaupungilta saamaani kantakarttaa, joka näyttää teiden ja rakennuksien paikat. Mallinsin esiintymislavan hieman tarkemmin kuin muut ympäröivät rakenteet, jotta suunnitelmissa tulisi ilmi uuden rakennuksen ja esiintymislavan yhtenäiset julkisivumateriaalit ja -värit.

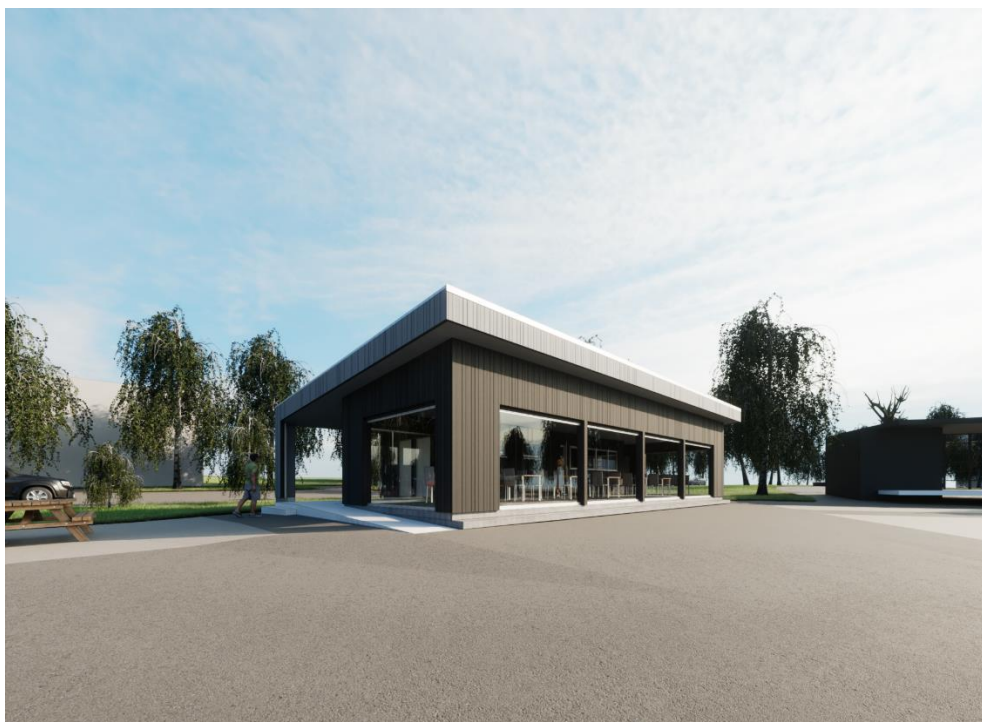
KUVA 10. Havainnekuva Twinmotion-ohjelmassa. (Vottonen 2024)

Rakennuksen katto toteutetaan ristikkorakenteisena pulpettikattona kaupungin toiveen mukaan ja julkisivuissa käytettiin puupaneelia maalattuna samoihin sävyihin, kuin esiintymislava. Suunnitelmissa haettiin modernia lopputulosta, joka on torin alueelle tervetullut muutos. Havainnekuvat (kuva 10) työstä tehtiin Twinmotion-ohjelmalla.

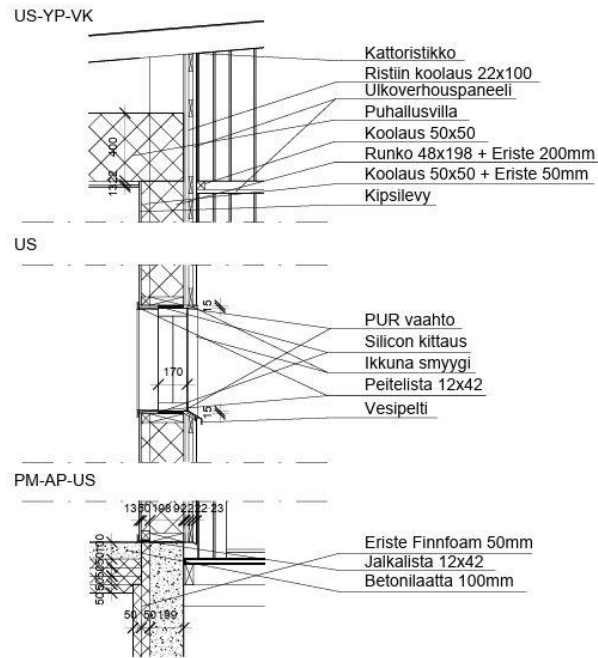
KUVA 15. Rakenneleikkaus Revit-mallissa. (Vottonen 2024)

Ulkoseinän rakenneleikkauksessa (kuva 15) on esitetty alapohjan ja ulkoseinän liittymä, ikkuna liittymä sekä ulkoseinän ja yläpohjan liittymä. Piirustuksessa näkyy myös rakenteiden paksuudet.
