Korkeajänniteakustojen korjaus – työtilan suunnittelu ja vaatimukset

Opinnäytetyö

Insinööri (AMK), Konetekniikka

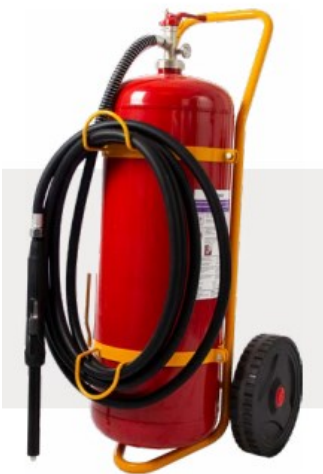
kiinnitykseen tarvittavia työkaluja (esimerkiksi liimanpoistokaapimet, momenttiavaimia, harjoja sekä muita puhdistusvälineitä). Tälle seinustalle asennetaan myös käsienpesupiste, hätäsuihku sekä silmähuuhepiste. Kiinteitä työtasoja tarvitaan mm. diagnostiikkalaitteille sekä tietokoneelle. Siirreltävät työtasot helpottavat työskentelyalueella toimimista lattiapinta-alan ollessa suhteellisen suuri. Peräseinustalle on kaavailtu lisää kaappitilaa sekä mahdollisesti kuormalavahyllyjä työtilassa suoritettavien korjausten varaosille. Vasemmalle seinustalle on kaavailtu rajattua tilaa erikoistyökalujen sekä korjaamolaitteiden säilyttämiselle. Näitä varten on varattava kaappi-, seinä- ja lattiatilaa. Tälle seinustalle on myös suunniteltu jännitetyöhön liittyvät pelastusvarusteet (mm. pelastuskoukku yms.). Sisäkäytävän puoleiselle seinustalle on suunniteltu lisätilaa erikoistyökalujen ja korjaamolaitteiden säilyttämiselle sekä ovien väliin sijoittuva palosammutin. Palosammutinta voidaan tilannekartoituksen mukaisesti käyttää mahdollisesti litiumioniakun palon alkusammutukseen. Vaihtoehtona palosammuttimelle pidetään Preston valikoimasta löytyvää LB50 suurtehosammutinta. Presto suosittelee kyseistä sammutinta käytettäväksi esimerkiksi autokorjaamoilla sekä litiumioniakkuja sisältävissä varastoissa (Presto, 2019). Sammuttimen laukaisumekanismi ja suuttimen rakenne mahdollistavat sammutusaineen purkautumisen alhaisella paineella pieninä pisaroina, mikä tehostaa jäähdystystä. Pitkällä tyhjenemisajalla varustettuna sammutin optimoi jäähdystystehon. Tehokas sammutusneste tunkeutuu alhaisen pintajännityksen ansiosta palavaan materiaaliin samalla jäähdyttäen akustoa tehokkaasti. Akuston lisäksi sammutin sammuttaa myös akkujen ympärillä olevan materiaalin. Presto LB50 pystyy sammuttamaan sekä A-luokan (hehkupalot) että B-luokan (nestepalot) paloja. Sammutteen määrä sammuttimessa on 50 litraa ja sen tyhjenemisaika on noin 5 minuuttia.

Kuva 11. Presto LB50 suurtehosammutin.
