Taitorakenteiden tutkimustulosten ja havaintojen digitalisointi

Teräs-, puu- ja kivirakenteet

OPINNÄYTETYÖ
Toukokuu 2024

Rakennus- ja yhdyskuntatekniikka
Talorakennustekniikka

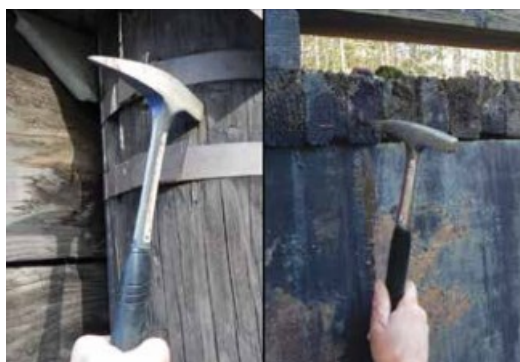
KUVA 4. Silta rakenteiden koputtelua lahon paikantamiseksi (White & Ross 2014, 5).

Visuaalisen tarkastuksen lisäksi on hyödyllistä käyttää apuna puurakenteiden tutkimiseen soveltuvia työkaluja, kuten puukkoa, talttaa ja vasaraa. Pintaa voi testata niin sanotulla kopotestillä, jossa rakennetta koputellaan esimerkiksi vasaralla ja kuunnellaan, muuttuuko rakenneosan ääni eri kohdissa (kuva 4). Yleensä onton äänen esiintyessä, kyseessä on sisäisesti rappeutunut kohta. Tällaisiin kohtiin tehdään jatkotutkimuksia, esimerkiksi mikroporauksella. Kopotestillä syntyvät epäilyttävät kohdat tutkitaan useimmiten myös heti tarkemmin puukolla, piikillä tai esimerkiksi taltalla. Tällä tavoin saadaan saman tien arviota siitä, kuinka syvälle puu on vaurioitunut. Samalla tavalla voidaan tutkia silmämääräisesti nähtävät halkeamat ja urat. (White & Ross 2014, 5.)

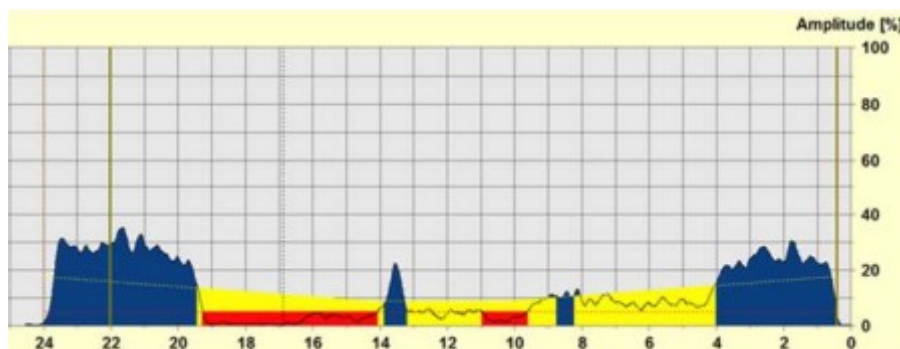
KUVA 5. Mikroporaus analyysiohjelman tulos (Liikenneviraston ohjeita 36/2017, liite 2).

Kuvassa 5 on esitetty esimerkkinä mikroporaus analyysiohjelman tulos. Kyseistä taulukkoa luetaan vasemmalta oikealle. Vaakasuunta kertoo mikroporatun näytteen pituuden ja pystysuunta kertoo porausvastuksen prosentteina. Punaiset kohdat ilmoittavat puussa sijaitsevista onkaloista tai vaihtoehtoisesti pitkälle edenneestä lahosta ja keltaiset mahdollisesta alkavasta lahosta. (Liikenneviraston ohjeita 36/2017, liite 2.) On kuitenkin tärkeä muistaa, että analyysiohjelmat eivät täysin ole aina samanlaisia, sillä mikroporia on erilaisia ja eri puulajit antavat erilaisia tuloksia liittyen puuainesten ominaisuuksiin. (White & Ross 2014, 9).

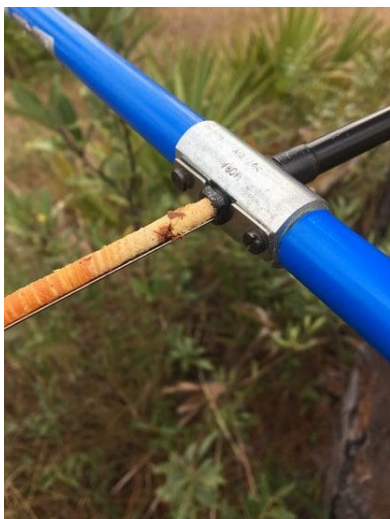
KUVA 6. Kasvukaira ja puusta porautunut kasvukairanäyte (Rother 2018).

Kasvukairanäytteiden käyttö on tehokas menetelmä puun sisäisten lahovaurioiden ja kyllästysaineen tunkeutumisen selvittämisessä Laajennetussa yleistarkastuksessa puusilloista otetaan vähintään neljä kasvukairanäytettä (kuva 6): kaksi näytettä sillan kannesta ja kaksi paaluista. Näiden kairanäytteiden avulla saadaan varmistusta mikroporan antamien tietojen tueksi lahovaurioista. (Liikennevirasto 2018b, 20.) Kairanäytteen avulla voidaan myös määrittää puulaji, mikäli se ei ole muuten selvillä. Lisäksi kosteuden ja hyönteisten pääsyn estämiseksi, porattu reikä olisi suositeltavaa täyttää puutapilla tai liimalla. (White & Ross 2014, 7–8.)

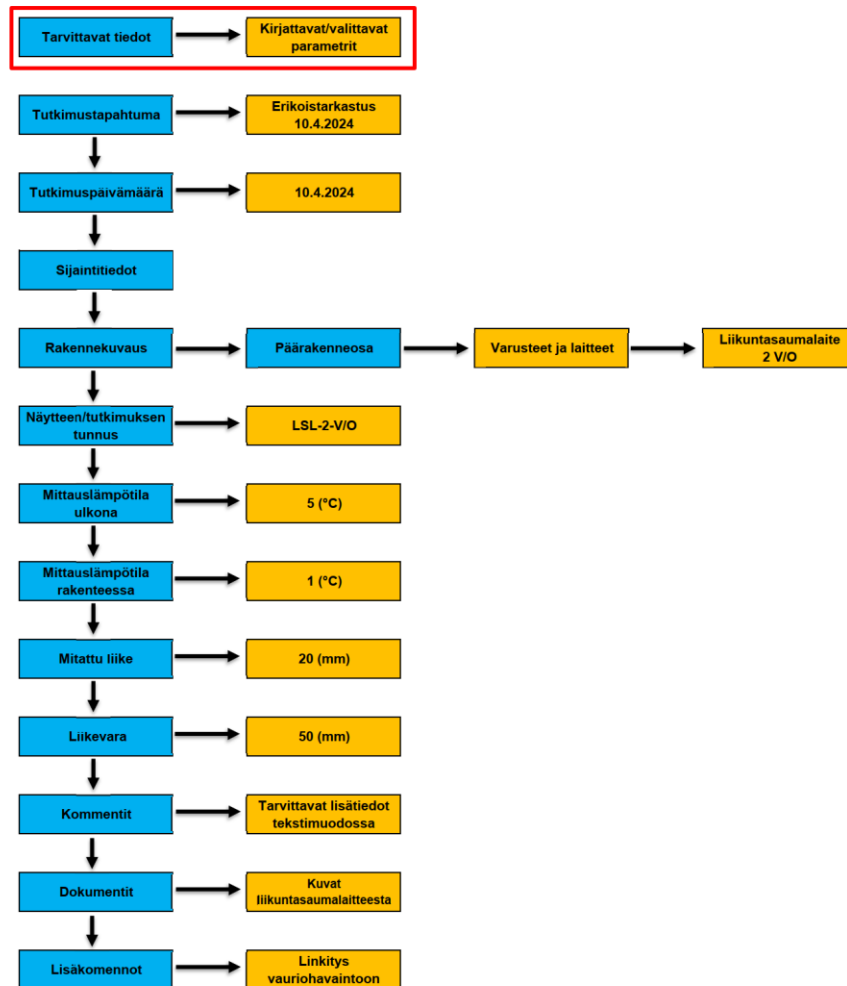
Liite 29. Tarvittavat parametrit liikuntasaumalaitteiden tuloksista

Tarvittavat parametrit liikuntasaumalaitteiden liikkeiden osalta
