Pientalojen betonilaatan päälle puukoolattujen lattiarakenteiden kunnottutkimus ja tyypilliset vaurioitumis-

mekanismit

Metropolia Ammattikorkeakoulu

Insinöörityö

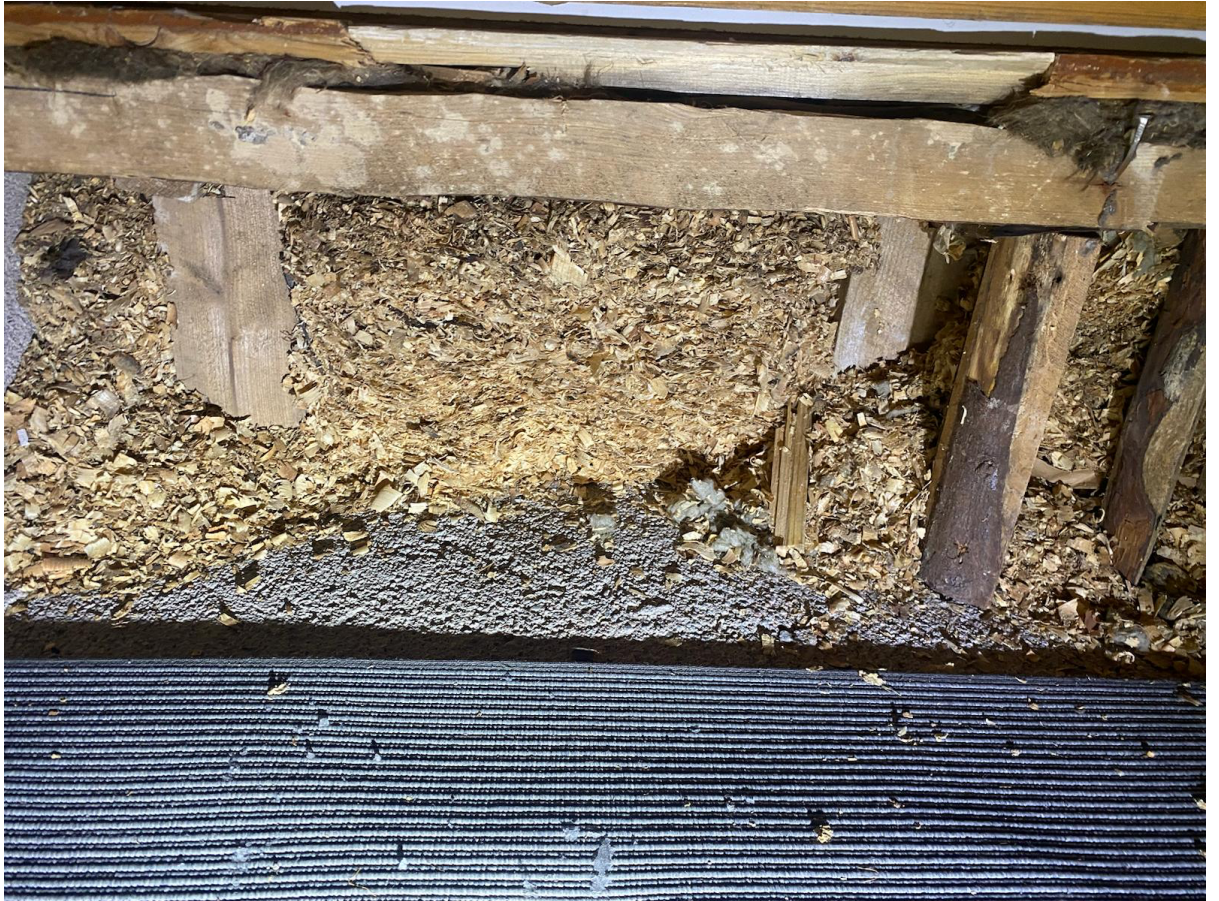
Kuva 1. Betonilaatan päälle puukoolattu lattiarakenne purueristeellä.

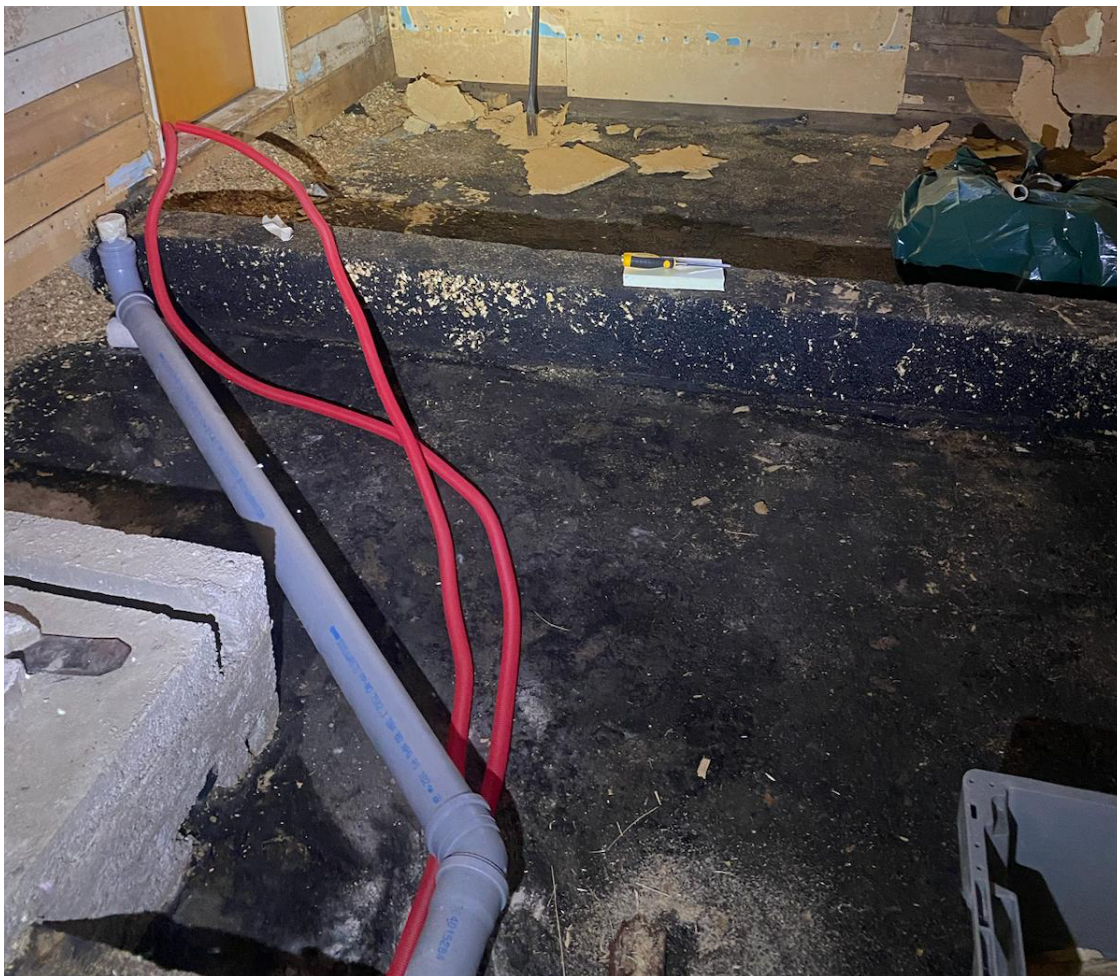
Kuva 4. Lattian rakenteisiin on laitettu bitumisively.

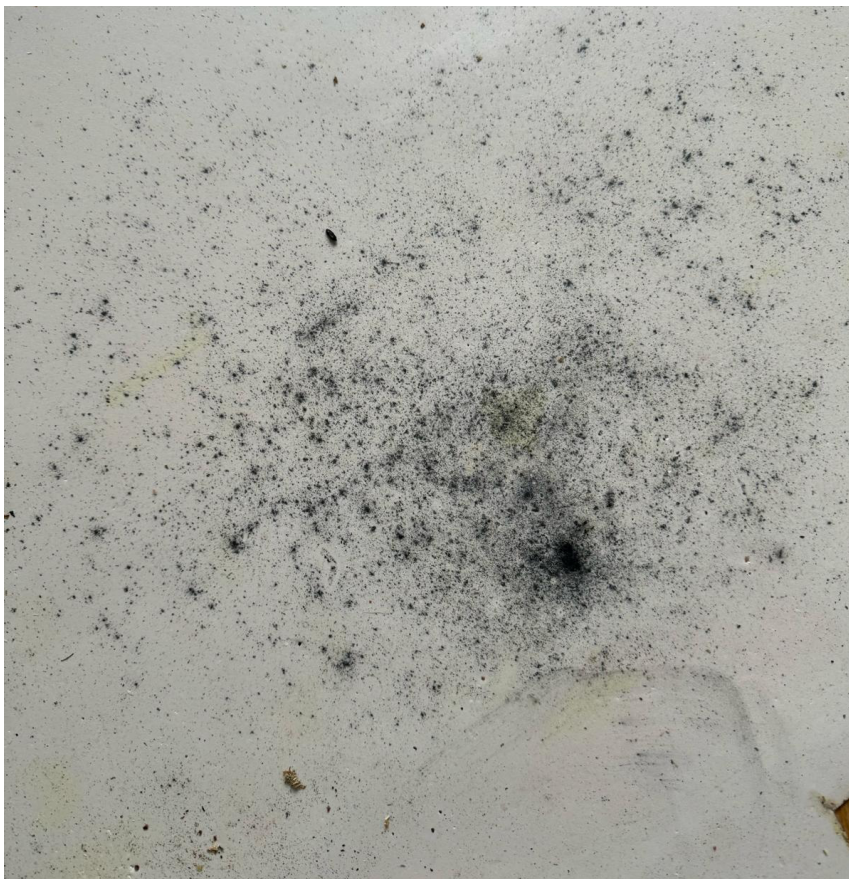
Kuva 6. Lattiassa selkeä mikrobikasvusto.

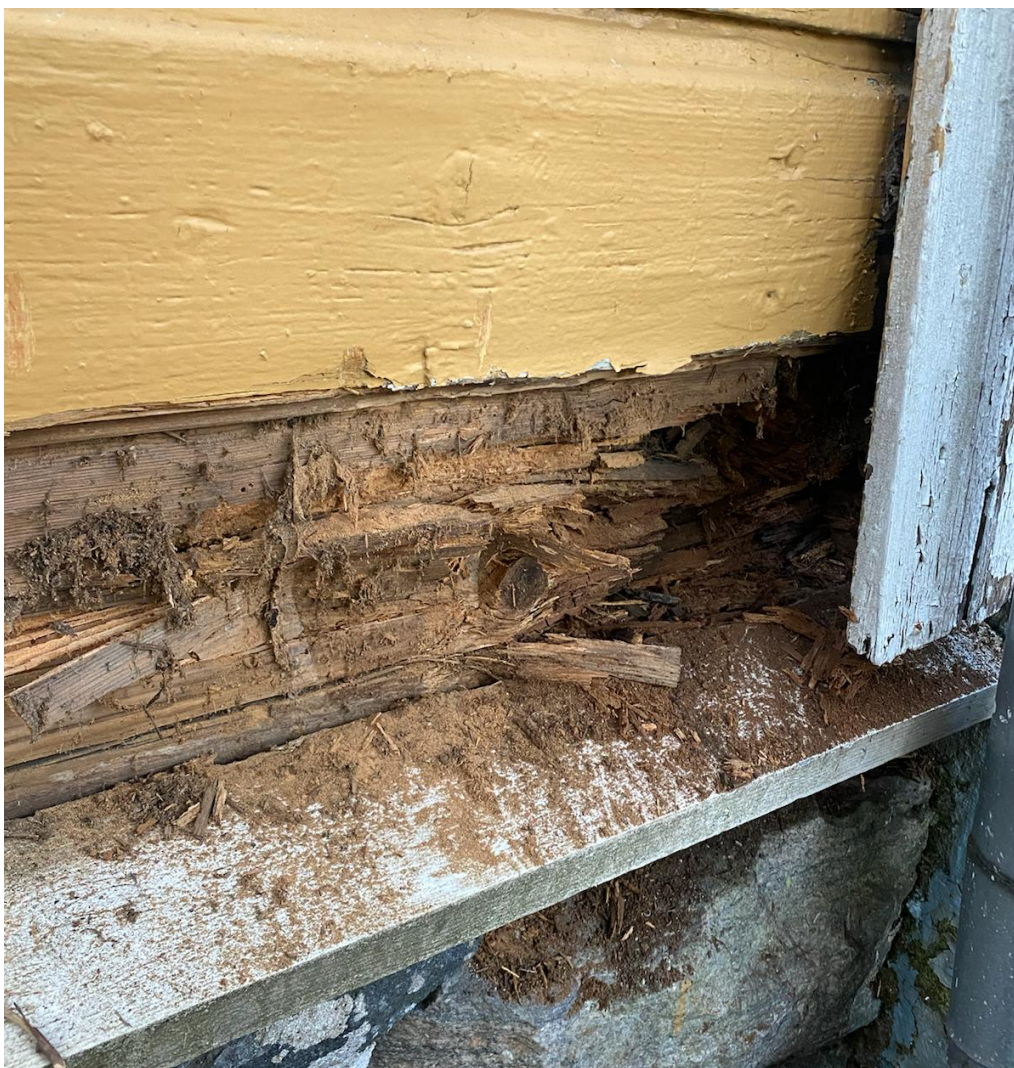
Kuva 7. Pitkälle edennyt lahoaminen julkisivuverhouksessa.

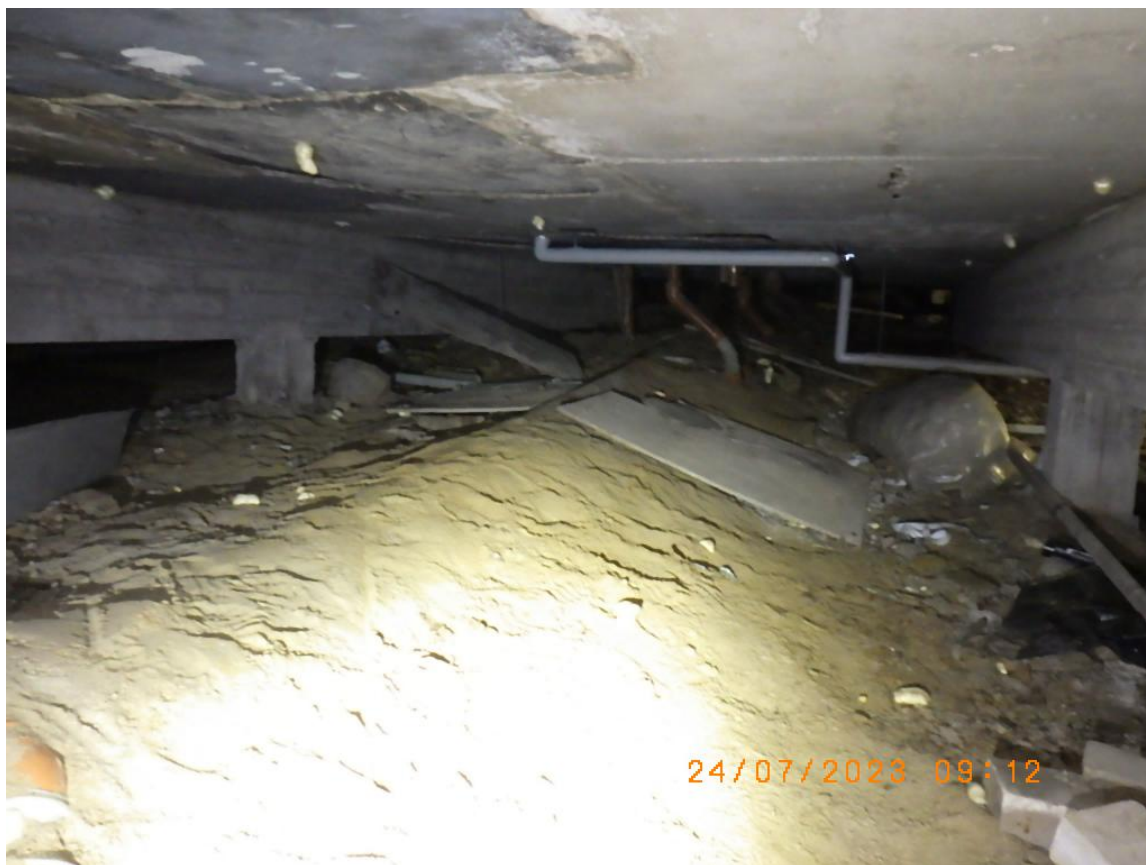
Kuva 10. Ryömintätilainen rakennuksen alapohja. Ryömintätilassa on selkeästi hienojakoinen maa-aines ja maanpinnan ja betonilaatan välinen korkeus on selkeästi osin riittämätön.

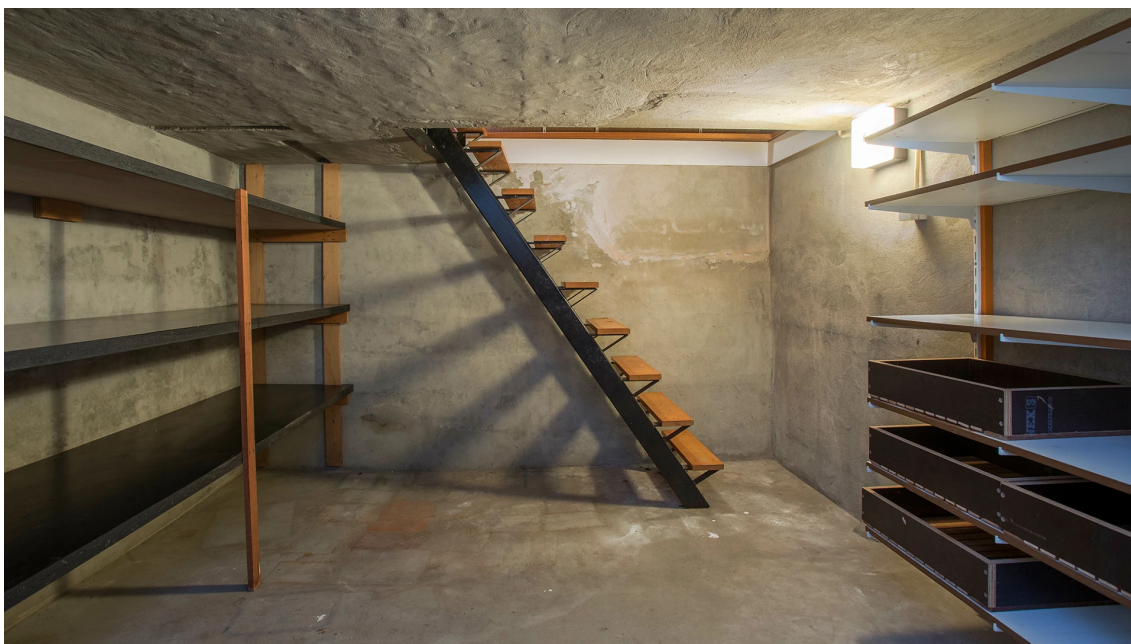
Kuva 11. Kellari, jossa yläpuolella betonilaatta. [27.]

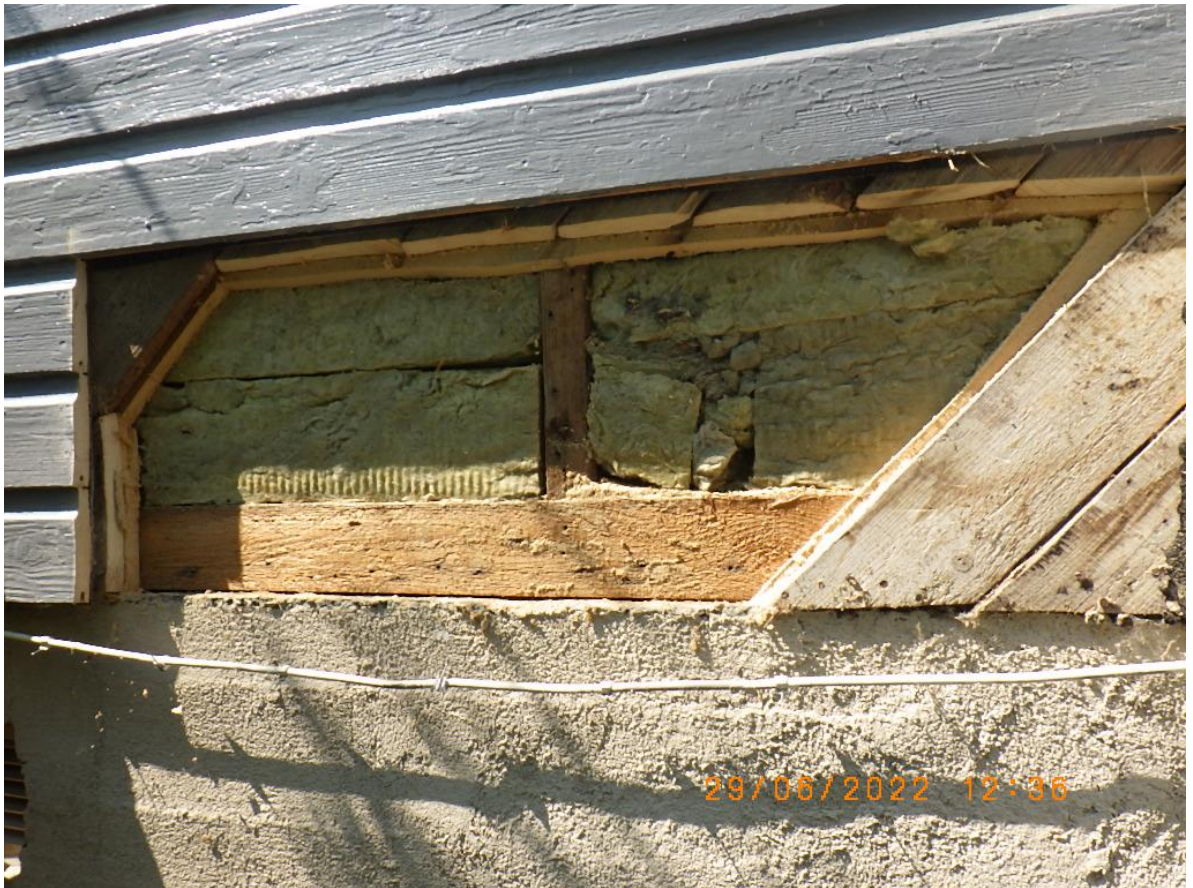
Kuva 12. Betonilaatan päälle puukoolattua lattiarakennetta on tutkittu julkisivuverhouksen kautta.

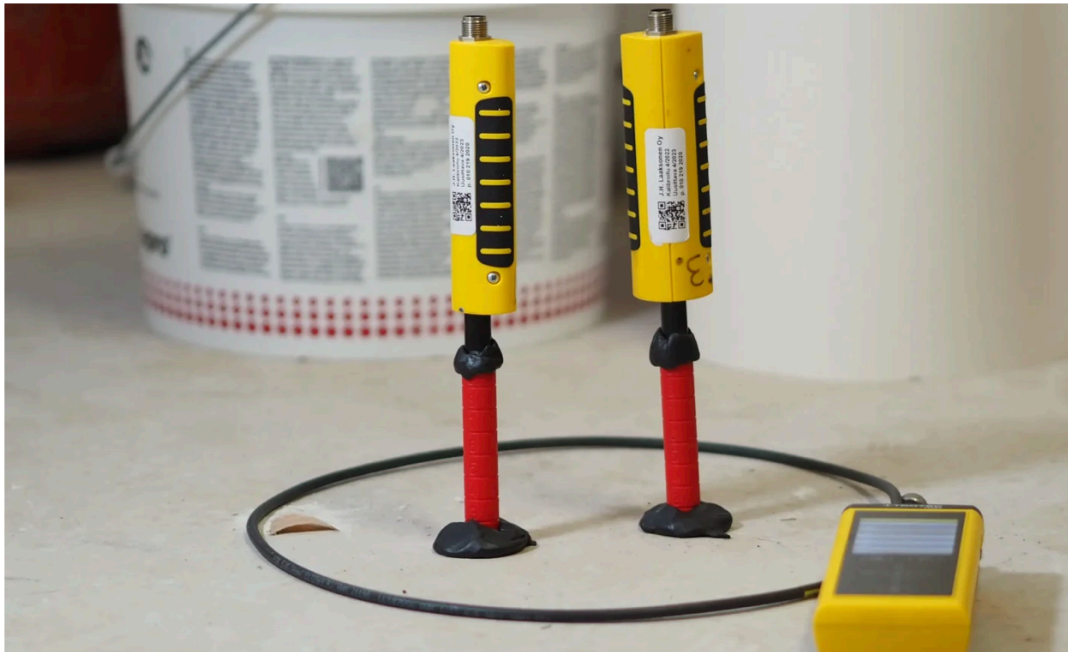
Kuva 13. Porareikämittaus [29.]

Kuvassa 13 on asennettu porareikämittauslaite betoniin. Porareikämittaus kestää vähintään 3 vuorokautta. [29.]

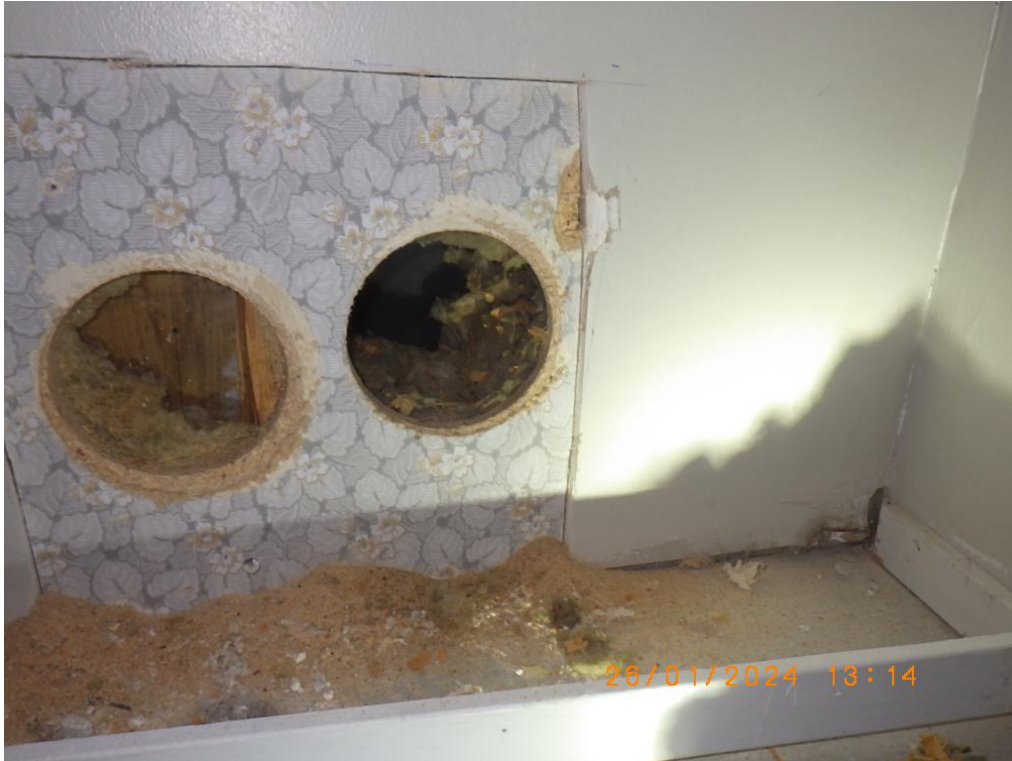
Kuva 14. Kaksi 110 mm tehyä rasiaporareikää. Kahden rasiaporareian ympärille on leikattu rakenteenavaus aukko.

Kuvasta 14 voidaan huomata, että ensimmäinen rasiaporareikä on porattu huonoon kohtaan, koska tutkimuskohdalla on juuri tukipuu, jonka takia viereen on tehty toinen rasiaporareikä, jotta rakenteen kuntoa on voitu tutkia.

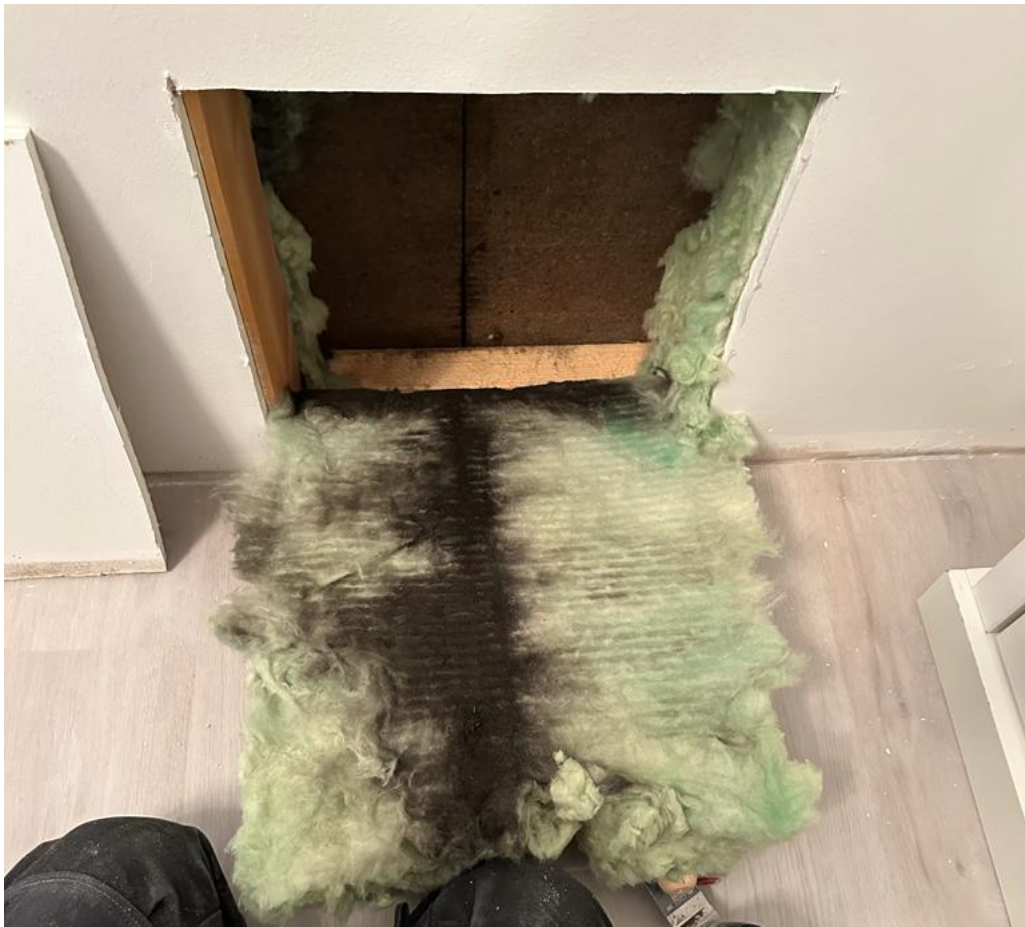
Kuva 15. Rakenteenavaus valesokkeli tutkimuksessa.

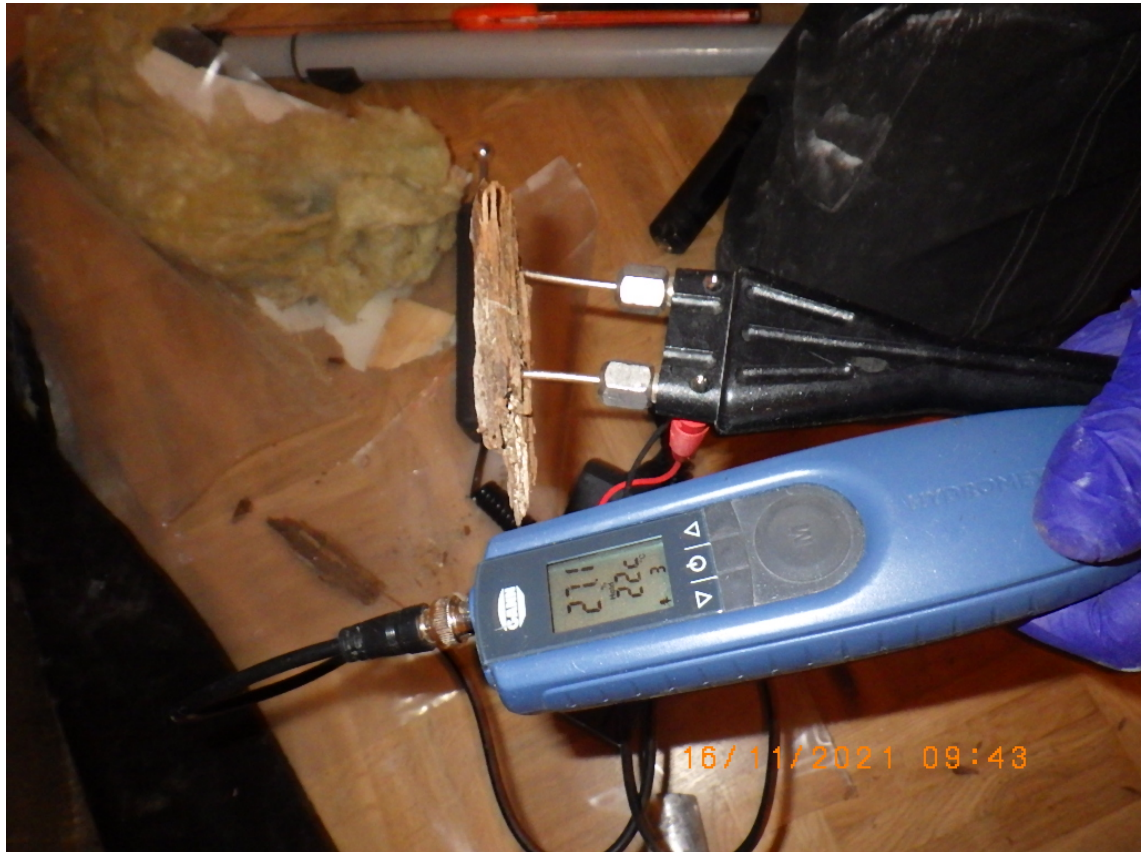
Kuva 16. Puunpiikkimittaus näytepalasta. Tutkimuksen näytepala on selkeästi kostea.

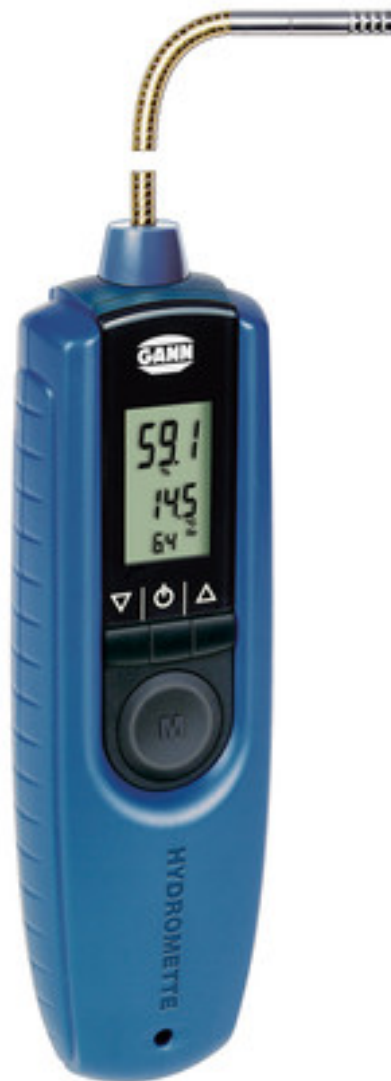
Kuva 17. Suhteellisen kosteuden mittari. [32.]

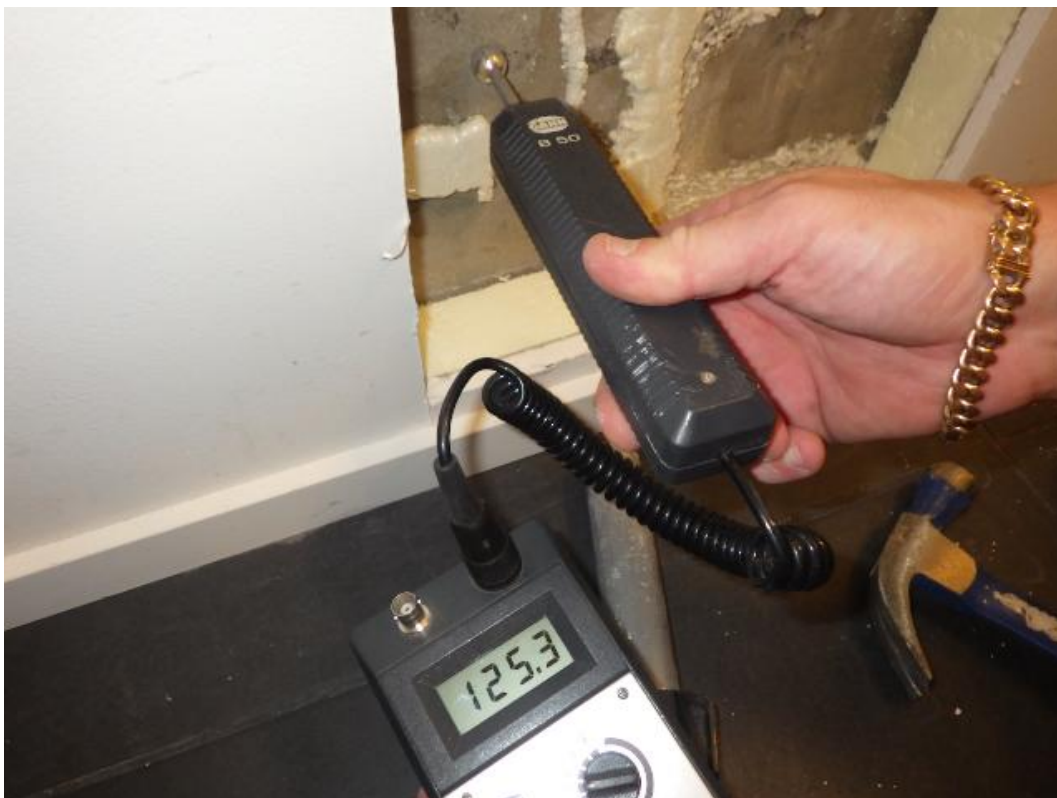
Kuva 18. Pintakosteuksien mittausta maanvastaisesta seinärakenteesta.

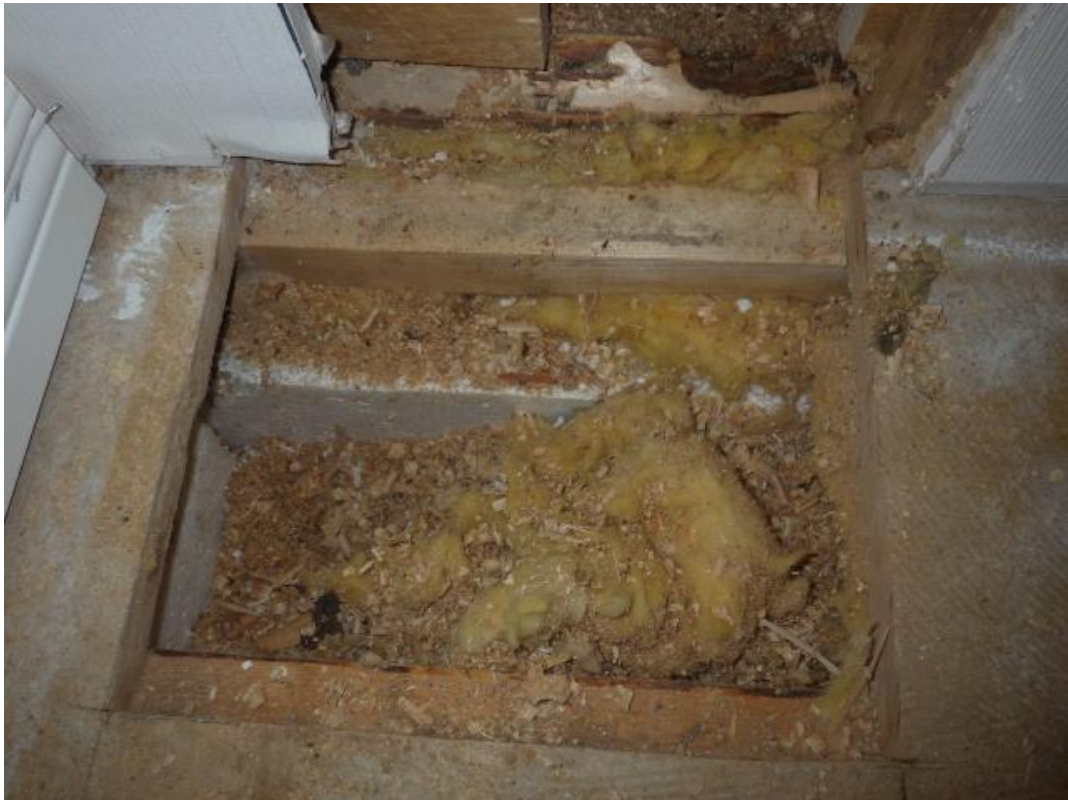
Kuva 21. Rakenteenavaus betonilaatan päälle puukoolatusta lattiarakenteesta. Lämmöneristeenä on kutterinlastua, sahanpurua ja mineraalivillaa.
