Geofix – Käyttökelpoisuustutkimus

Metropolia Ammattikorkeakoulu

Rakennustekniikan tutkinto-ohjelma, infrarakentaminen

Insinööriyö

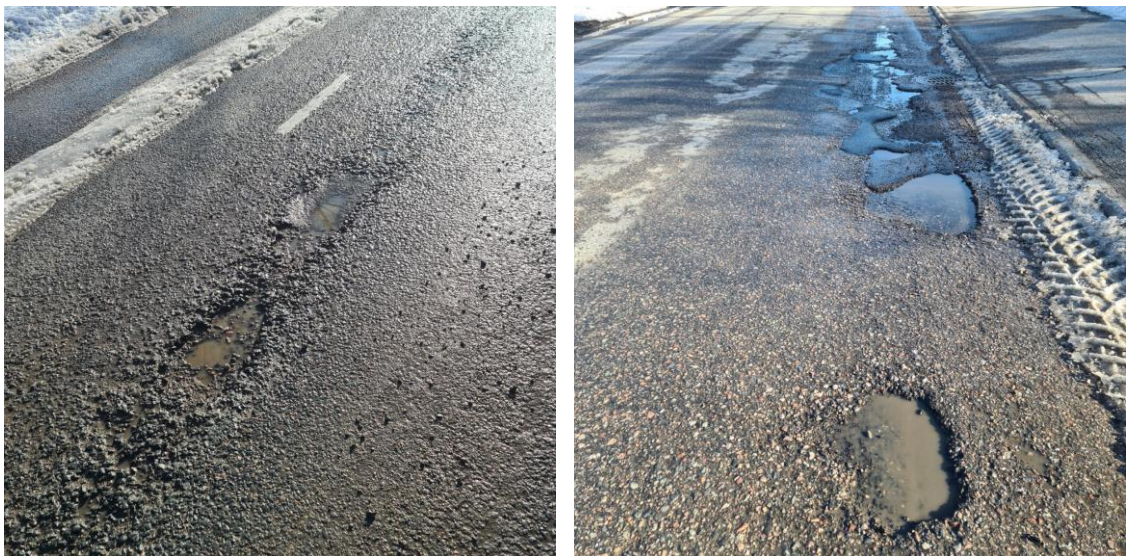
Kuvat 1 (vasen) ja 2 (oikea). Ajourien tienpintaan muodostuvia reikiä.

Tien päällysteen reikiintymistä esiintyy useimmiten veden, toistuvien jäätymis- ja sulamissykliä sekä liikenteen kuormituksen yhteisvaikutuksesta. Erityisen helposti tiet reikiintyvät, kun tien pinnalla seisoo vettä ja päällysteessä on ennestään halkeamia, kuten alla olevissa kuvissa 1 ja 2. [3, 10, 11.]

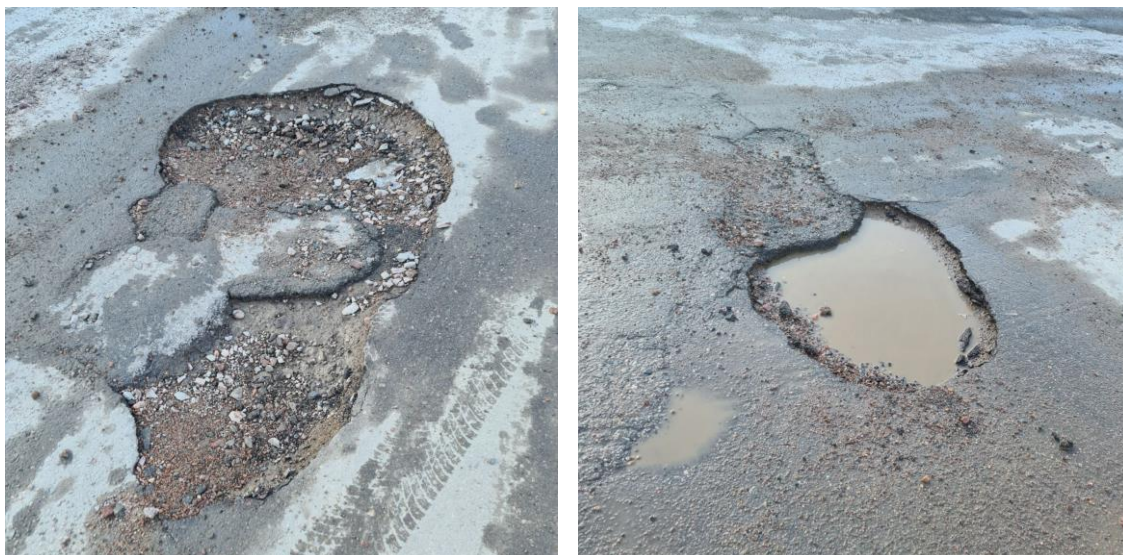
Kuvat 3 (vasen) ja 4 (oikea). Paikatut reiät laajentuneet alkuperäisen, heikon päällysteen kustannuksella. Alkuperäiset paikkaukset edelleen paikallaan.

Haurastuneeseen ja haljenneeseen asfalttiin päässyt vesi suurentaa olemassa olevia vaurioita etenkin jäätyessään, lopulta irrottaen kiviä ja paloja asfaltista. Erityisen haastavia ovat talvet, joiden aikana lämpötila sahaa 0 °C:n molemmin puolin, jolloin tie altistuu lukuisille jäätymis-sulamissykleille. [3, 10, 11.]

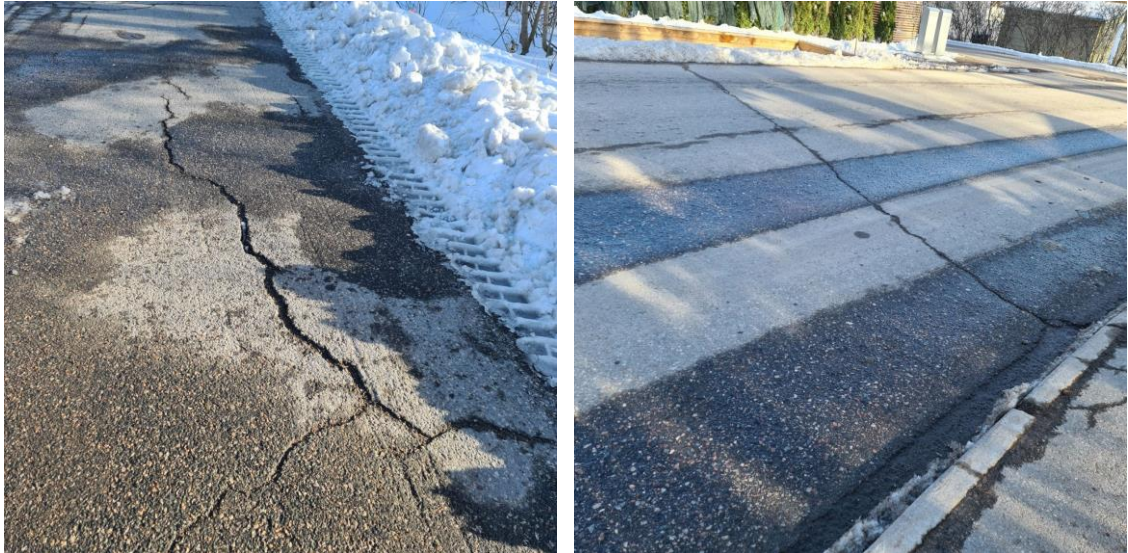
Kuvat 5 (vasen) ja 6 (oikea). Pituussuuntainen halkeama kevyen liikenteen väylällä ja poikittaissuuntainen halkeama, pakkaskutistumisen aiheuttama.

Pituussuuntaiset halkeamat johtuvat yleensä liian ohuista rakennekerroksista tiehen kohdistuvaan routaan nähden. Näky on yleinen kevyen liikenteen väylillä (kuva 5), sekä päällystetyillä entisillä sorateilla, joille ei ole tehty tarvittavia rakenneparannuksia muutoksen yhteydessä.

Halkeamat voivat myös olla vinoja ja muodostua ajokaistojen eri osiin riippuen siitä, mistä epätasaisesti routiva tie on noussut tai vajonnut enemmän. Toinen yleinen syy pituussuuntaisille halkeamille erityisesti tien reunoilla on liian jyrkkä luiskaus, jolloin ajoradan laidan kantava rakenne vähitellen pettää. Poikittaiset halkeamat johtuvat yleensä päällysteen kutistumisesta pakkasella (kuva 6). [3, 10.]

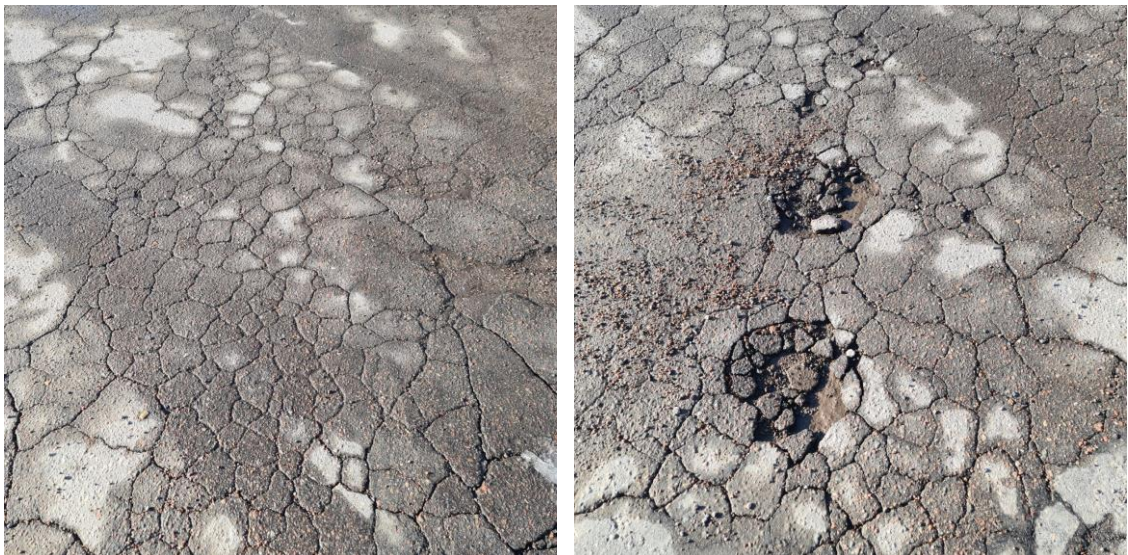
Kuvat 7 (vasen) ja 8 (oikea). Rakenteen pettämisestä aiheutunut verkkohalkeama ja verkkohalkeama, joka on alkanut purkautumaan rei'iksi.

Teiden verkkohalkeamat (kuvat 7 ja 8) syntyvät yleensä paikkoihin, jossa tien rakenteellinen ongelma johtaa riittämättömään kantavuuteen. Vaikka verkkohalkeamat itsessään eivät vaaranna liikennettä, ne kasvavat usein nopeasti ja väleihin pääsevä vesi aiheuttaa päällysteen purkautumista ja reikiintymistä. [3, 10.]

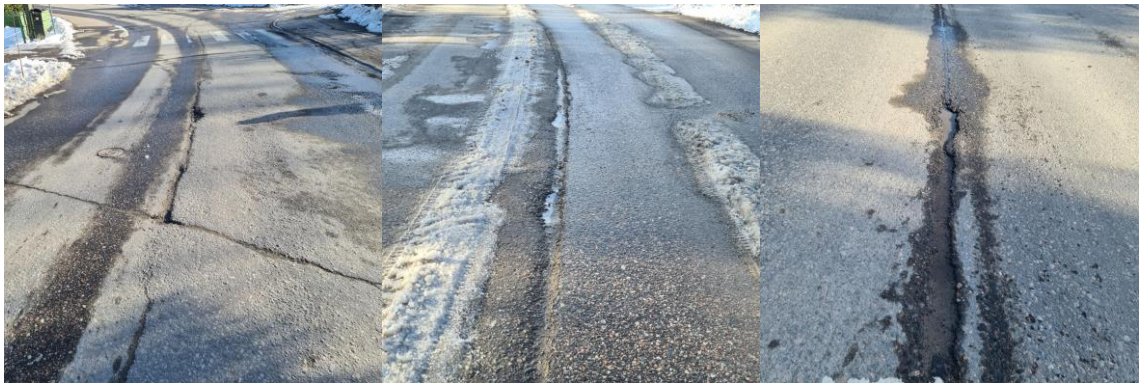
Kuvat 9 (vasen), 10 (keskellä) ja 11 (oikea). Vasemmalla levennyt keskihalkeama, jonka matkalla tienpinta reikiintyy; keskellä keskihalkeamaan jäävä vesi, joka edesauttaa pinnan vaurioita; oikealla purkautuva keskihalkeama.

Keskihalkeamien muodostuminen ja niiden nopean levenemisen todennäköisyys kasvaa kapeahkoilla teillä ja kevyen liikenteen väylillä, joilla on syvät sivuojat. Näin käy, koska syväojainen routaantuva tierakenne laajenee myös leveyssuunnassa (kuvat 9–11). Vaikka keväällä routaantuva osuus laskee uudelleen, se ei kavennu leveyssuunnassa, jolloin keskihalkeama kasvaa joka routasyklillä. Rikkoutunut tienpinta voi myös alkaa nopeasti purkautumaan, kun vesi pääsee ja jää seisomaan halkeamaan. [11.]

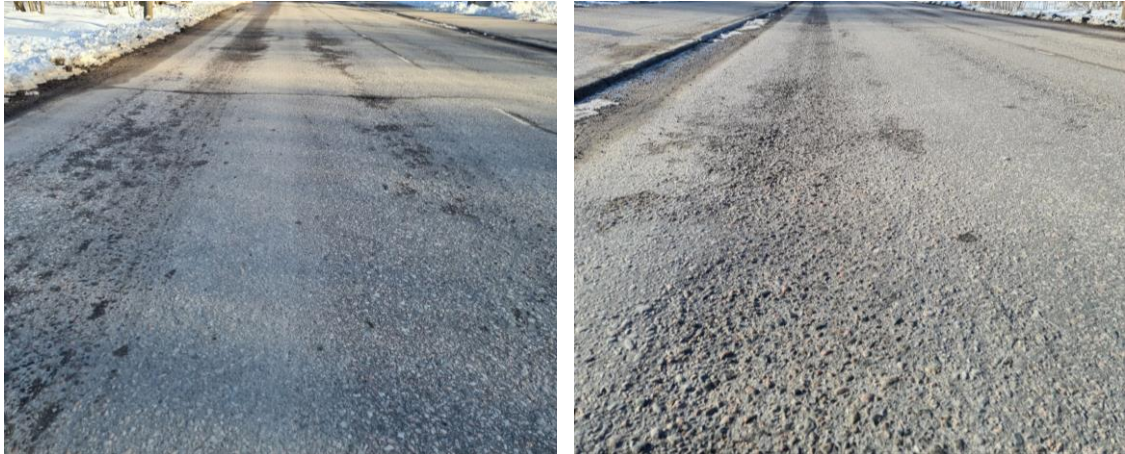
Kuvat 12 (vasen) ja 13 (oikea). Ajourat tien pinnassa. Poikittaishalkeaman kohdalla alkavia purkauksia (12). Lähikuvaa liikenteen kuluttamasta ajourasta, jossa tien pinta haurastuu (13).

Päällysteen urautumisen syynä on lähes poikkeuksetta ajoneuvojen aiheuttama kulutus (kuvat 12 ja 13). Liikenteen ohjautuessa optisesti kaistoille kulutus kohdistuu jatkuvasti samoille kohdille. Erityisesti tien pintaa kuluttavat vilkasliikenteisillä pääväylillä nastarenkaat. Ajoittain urautumista saattaa tapahtua paikoissa, joissa tien kantokyky ylittyy tai kun päällyste pehmenee kuumuudesta ja deformatuu paineen alla. [3, 10.]

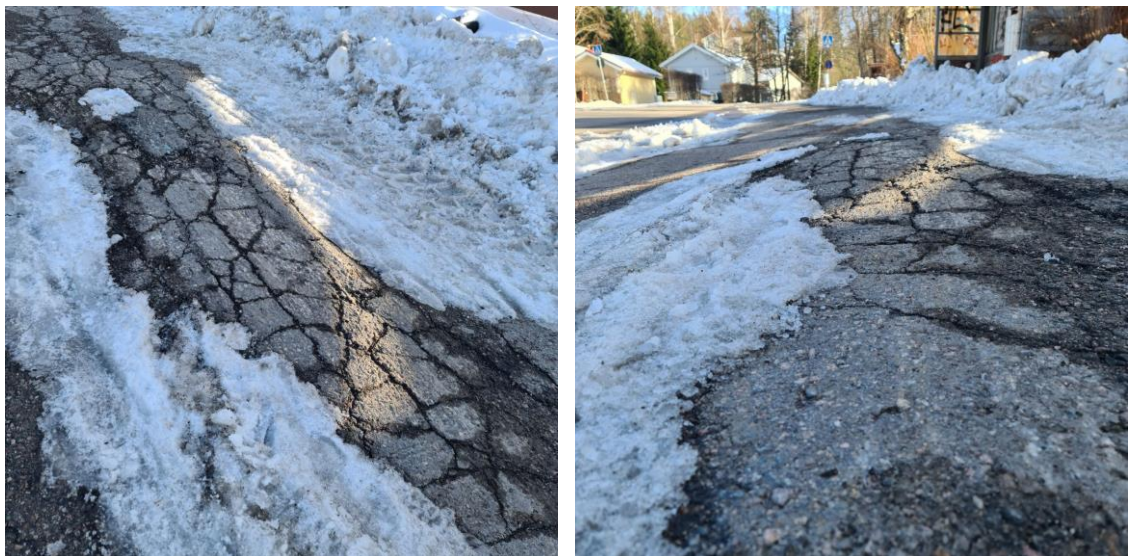
Kuvat 14 (vasen) ja 15 (oikea). Tierakenteen routanousua, verkkohalkeama.

Teiden pituussuuntaiset epätasaisuudet esiintyvät usein aaltomaisina painaumina, lyhyinä kohoumina tai porrastuksina tienrakenteen tai pohjamaan ominaisuuksien muuttuessa. Tavallisesti epätasaisuudet aiheuttaa tien rakenteen tiivistyminen, pohjamaan painuminen, routa, tien kantavan pohjan ja rakenteen liian äkkinäiset muutokset tai tarpeellisten vahvistustoimenpiteiden puute. [3, 10, 11.]

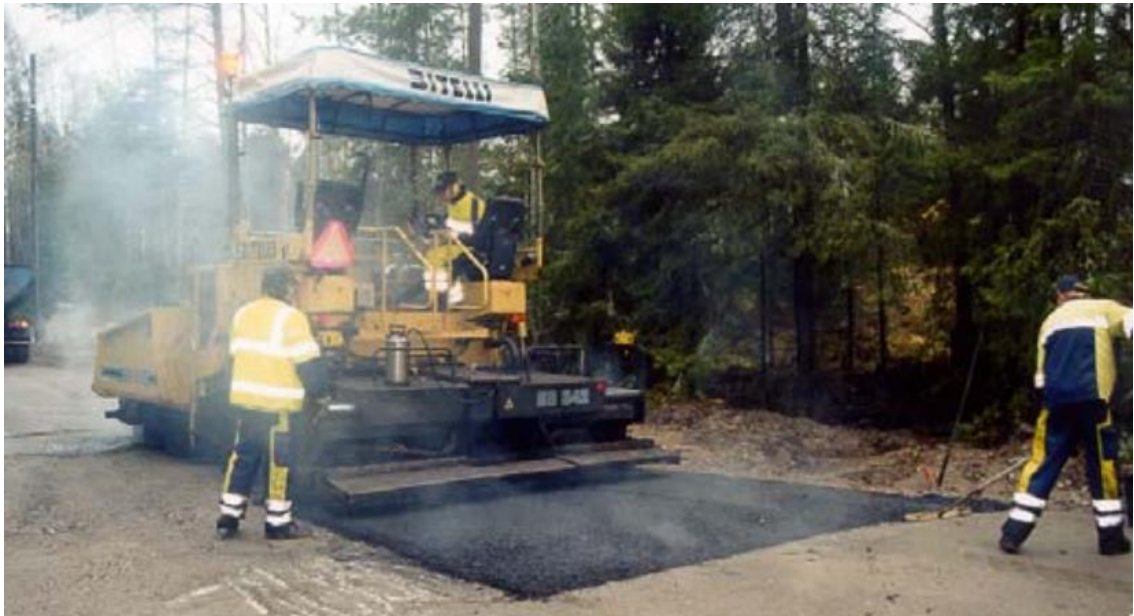
Kuva 16, Tiehallinto – päällysteiden korjaus. AB-paikkaus konetyömenetelmällä.

Asfalttibetonipaikkauksia voidaan käyttää useimpien vaurioiden korjaamiseen. Kohteesta ja vaurion koosta riippuen työ on mahdollista tehdä joko käsin tai koneellisesti. Käsin tehtäessä vaurion alue kuivataan, reunat siistitään, irtoaines poistetaan ja sitomaton alusta tiivistetään. Koneella paikattava alue rajataan vähintään 20 mm pystysuoralla saumalla, jonka sisältä päällyste poistetaan tarvittavalta syvyydeltä. Molemmissa tapauksissa saumakohdat lämmitetään tai vaeleetaan bitumiemulsiolla, massa levitetään ja tiivistetään. Mikäli kyseessä on si-dottu alusta, siihen lisätään bitumiemulsiota liima-aineeksi myös pohjaan. [10.]

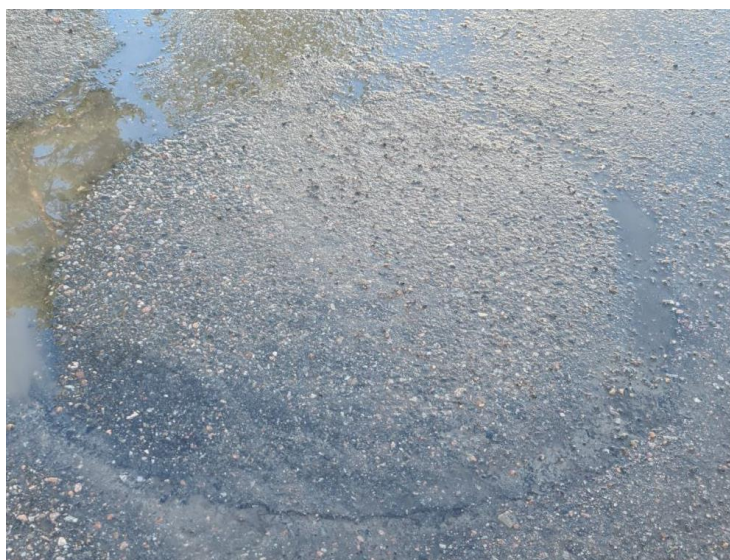
Kuva 17. Käsityömenetelmällä tehty pysyvä PAB-paikka.

Nimitys koskettaa kaikkia PAB-massalla tehtyjä paikkauksia ja ne voidaan tehdä kohteen koosta riippuen joko käsin tai koneella. Pehmeitä asfalttibetonipäällysteitä paikatessa noudatetaan asfalttibetonipaikkausmenetelmää (3.1.1), ellei tilapäisluonteisissa- tai talvityötapaauksissa erikseen sovita, ettei kohdan reunoja tarvitse leikata. [10.]

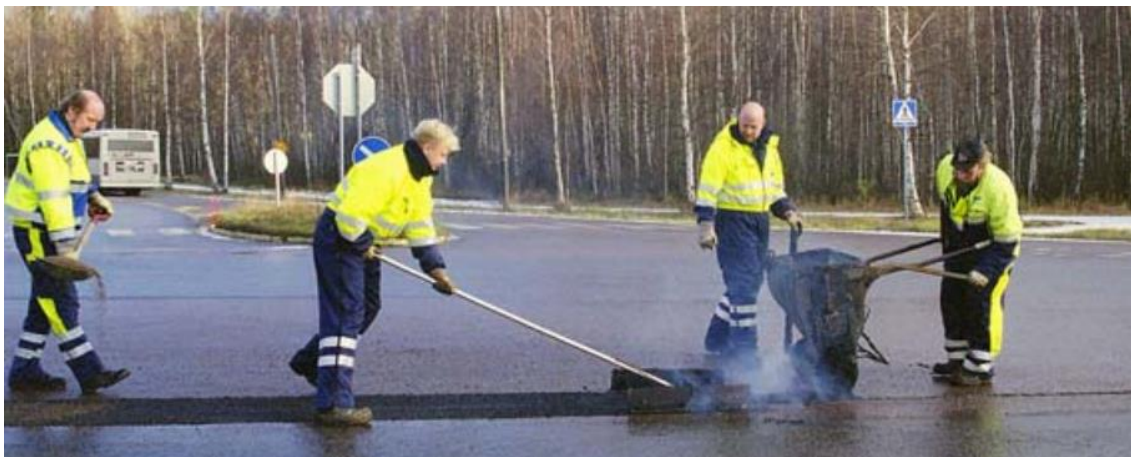
Kuva 18, Tiehallinto – Päällysteiden korjaus. Valuasfalttipaikkaus käsityönä.

Valuasfalttipaikkaukset soveltuvat parhaiten pienten reikien, purkaumien ja korkeusasemavirheiden korjaukseen vilkasliikenteisillä teillä ja silloilla. Käsin tai kelkalla tehtyä paikkausta ei tarvitse jyrätä eikä liimata alustaan, mutta uusi pinta on karkeutettava kitkan parantamiseksi (kuva 17). Valuasfalttipaikkaus voidaan tehdä myös koneellisesti tiivistettynä, jolloin levitetty paikkaus puristetaan kiinni väylään noin 10 kN puristusvoimalla koneellisella levityslaitteella (kuva 18). [10.]

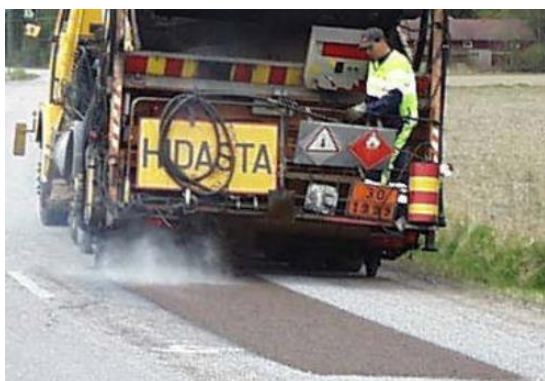
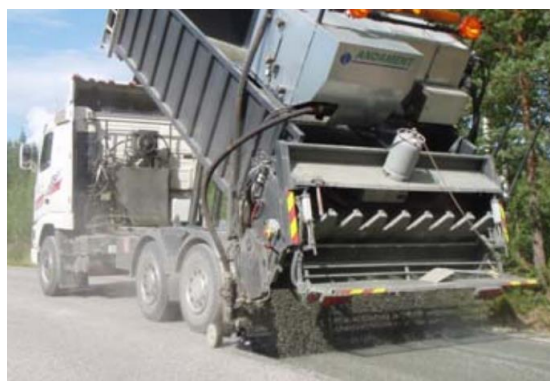
Kuvat 19 (vasen) ja 20 (oikea), Tiehallinto – Päällysteiden korjaus. Sirotepaikkauksen sideaineen ruiskutus (19) ja sirotekiviaineksen levitys (20).

Paikkaus tehdään kuorma-auton lavalla olevalla paikkauslaitteella, joka ruiskuttaa paikkauskohtaan sideaineen ja heti sen jälkeen sirotekiveä. Tämän jälkeen paikkaus jyrätään kumipyöräjyrällä. Paikkauksen jälkeen alueen nopeusrajoitusta alennetaan siksi aikaa, kun ylimääräistä sirotetta irtoaa tai kunnes se harjataan pois. [10.]

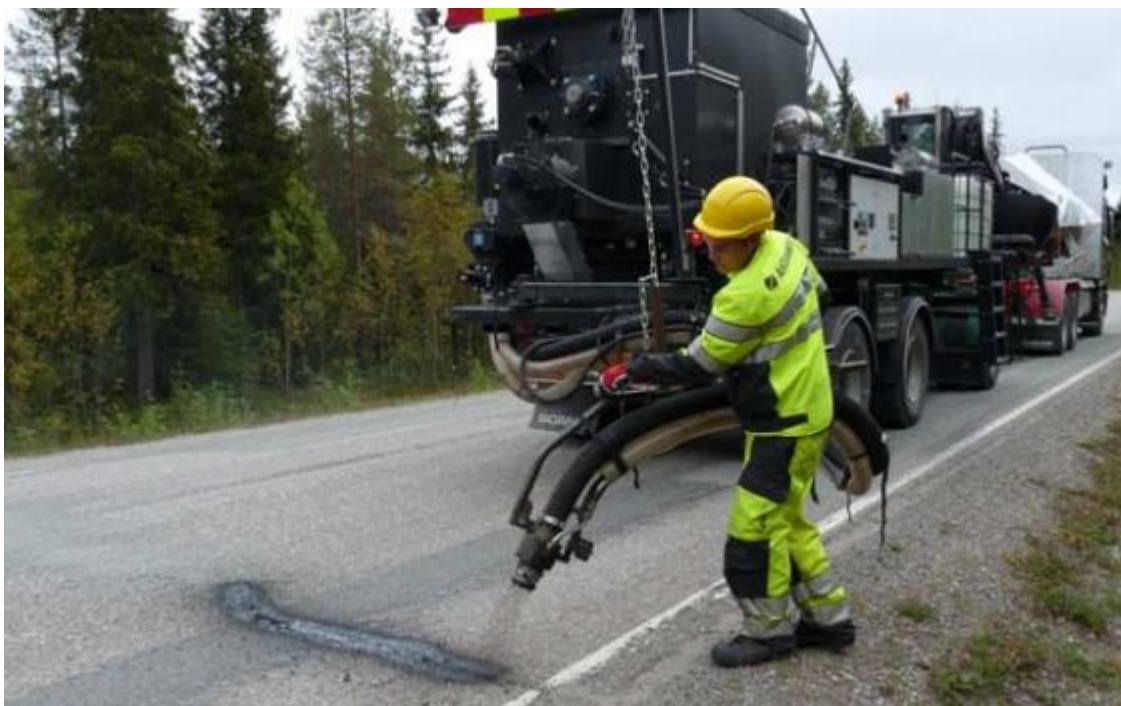
Kuva 21, Tiehallinto – Päällysteiden korjaus. Sirotepuhalluspaikkausta.

Sirotepuhallusta voidaan käyttää halkeamien, reikien, pienempien verkkohalkeamien paikkaamiseen asfalttibetoni-, pehmeäasfalttibetoni- ja soratiepinnoituilla (SOP) päällysteillä vähäliikenteisimmillä teillä. Menetelmässä paikkaustyöhön tarvittava paikkausmassa valmistetaan paikan päällä sekoittamalla side- ja runkoainetta keskenään ja ruiskuttamalla seos suoraan vauriokohtaan (kuva 21). [10.]

Paikkausta varten alustan on oltava kuiva ja puhdistettu irtoaineesta. Sen lämpötilan on oltava vähintään 10 °C, tarvittaessa korjausalue voidaan lämmittää erikseen. Sekoitussuuttimessa paineilmalla syötetty kiviaines ja erillistä syöttöletkua pitkin pumpattu bitumi sekoittuvat paikkausmassaksi, joka ohjataan suoraan vauriokohtaan. [10.]

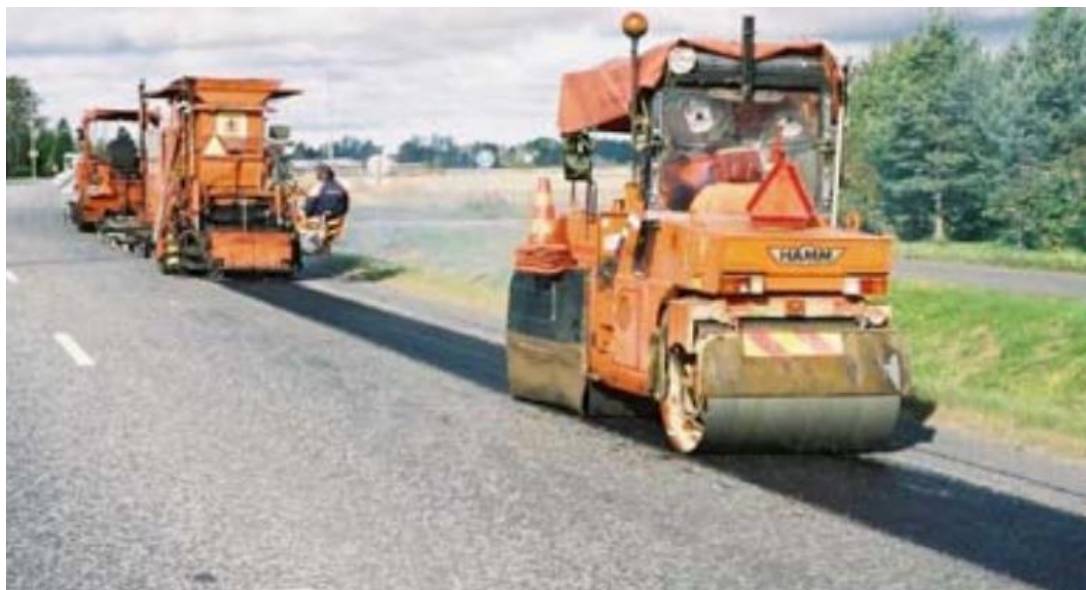
Kuva 22, Tiehallinto – Päälysteiden korjaus. Uraremix-paikkaus.

Asfalttibetonipäälysteisiin (AB) syntyneitä vaurioita korjataan jyräjän kanssa Uraremix-menetelmällä (kuva 22), PAB- päälysteiden vaurioita Uraremo-menetelmällä (kuva 23). Vaikka jyräjämenetelmät ja -leveydet, lämmitystarpeet, massan laadut sekä tiivistystavat eroavat tapauskohtaisesti toisistaan, molemmista voidaan sanoa, että tien pinta jyrätään, sekoitetaan tuoreeseen massaan ja tiivistetään takaisin tielle. [10.]

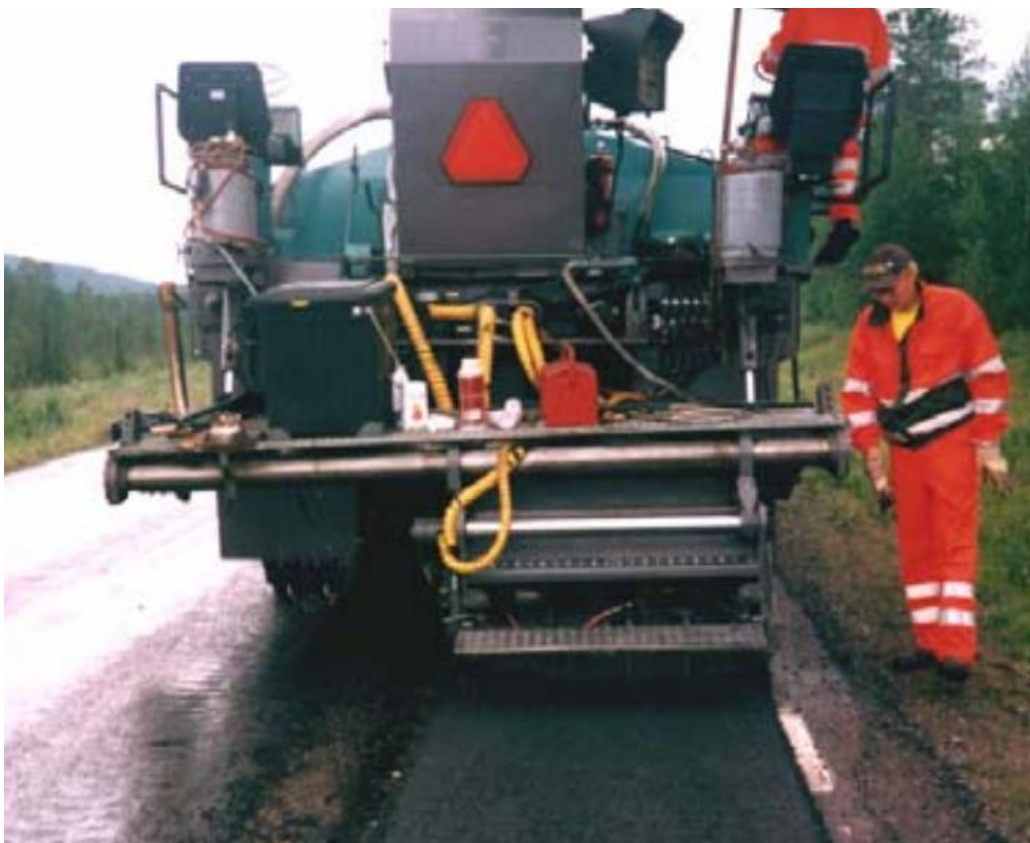
Kuva 23, Tiehallinto – Päälysteiden korjaus. Uraremo-paikkaus.

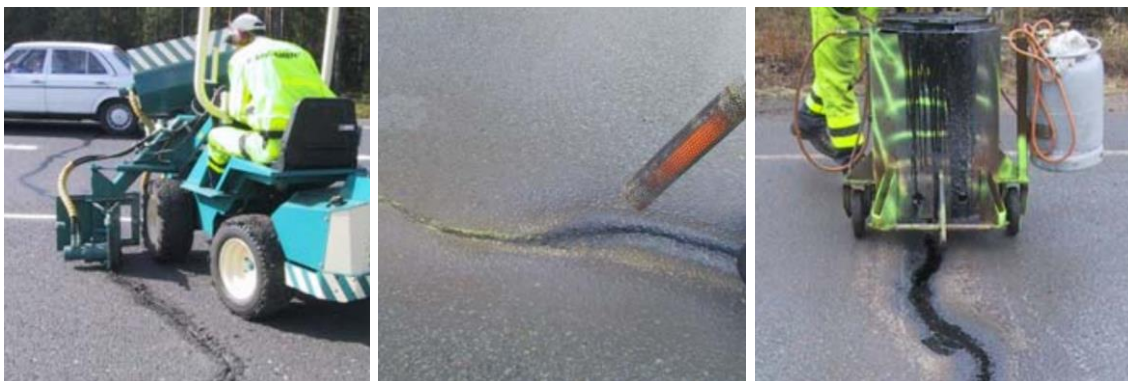
Kuvat 24 (oikea), 25 (keskellä) ja 26 (vasen), Tiehallinto – Päällysteiden korjaus. Avarrussaumauksen työvaiheet: avarrus, kuumennus ja paikkausaineen levitys.

Halkeamat menetelmän nimen mukaisesti avarretaan esimerkiksi jyrsimellä (kuva 24) ja kohdan irtomateriaali puhdistetaan. Paikkausalue kuumennetaan bitumin sulattamiseksi (kuva 25), mikä antaa paremman tartuntapinnan. Kuumennettu saumausaine levitetään esivalmistellulle alueelle (kuva 26) ja lopuksi

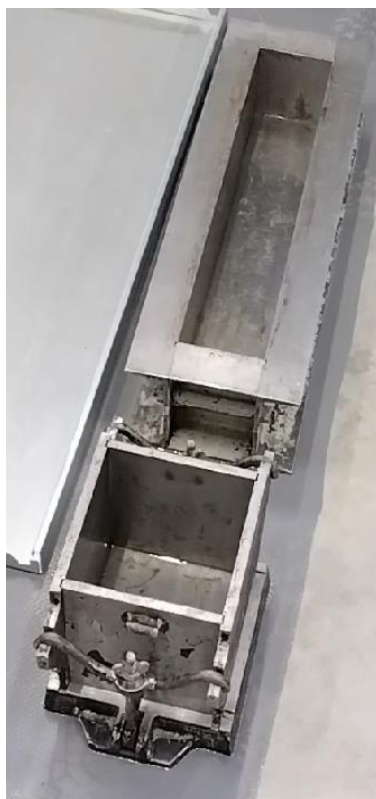
Kuva 27. Käytetyt Muottimallit, $150 \times 150 \times 150 \text{ mm}^3$ ja $600 \times 100 \times 100 \text{ mm}^3$.

Yhtä muovimuotteihin tehtyä testierää lukuun ottamatta kaikki testatut koekappaleet valmistettiin $150 \times 150 \times 150 \text{ mm}^3$:n ja $600 \times 100 \times 100 \text{ mm}^3$:n teräksisiin betonimuotteihin. Testeihin käytetyt koekappaleet valmistettiin ohjeistetun vesimäärän kummastakin ääripäästä, eli 7 m-% ja 15 m-% käytettyä tuotepainoyksikköä kohti vesimäärän vaikutuksen arvioimiseksi kappaleiden lujuudenkehityksessä.

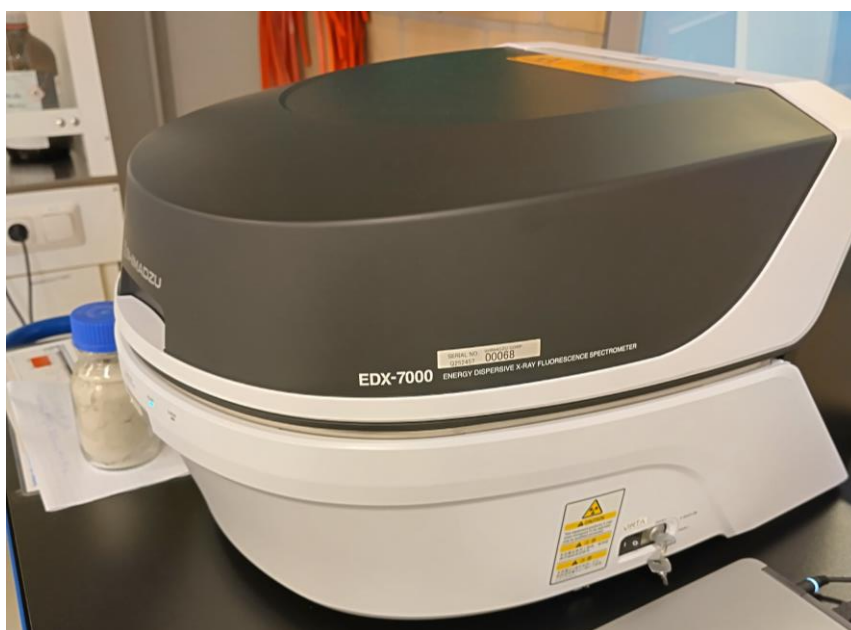
Kuva 28. Metropolian Myyrmäen röntgenfluoresenssilaitteistoa.

Kolmesta eri säkistä lähetettiin Metropolian Myyrmäen kampuksen kemian laboratorioon näytteet, joille suoritettiin EDXRF-analyysi (Energy Dispersive X-ray Fluorescence Spectrometer) alkuaineiden suhteellisten pitoisuuksien määrittämiseksi sekä pH-analyysi. Kahden veteen upotetun koekappaleen vesinäyte lähetettiin kemian laboratoriolle testaukseen liukoisuusanalyysiä varten. Liuokista mitattiin ainemäärät nesteessä (ppm – parts per million), pH-arvo ja niistä tehtiin EDXRF-analyysi kuivauksen jälkeen.

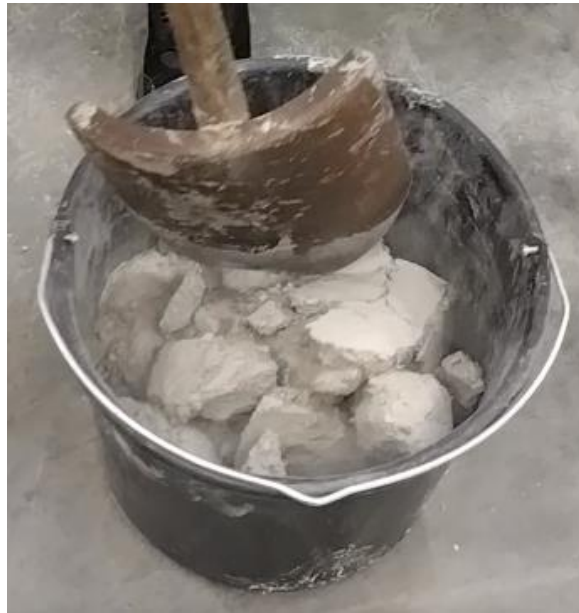
Kuva 29. Ensimmäinen avattu Geofixsäkki. Tuote hajotettiin lapiolla ja vasaralla.

Vantaan kaupungin varastosta saadut Geofix-säkit olivat jauhomaisen sijaan kovia (5.1.1 – Kokeisiin käytetty tuote). Ensimmäisestä säkistä punnittiin noin puolet (12,42 kg) sekoitusastiaan. Sekoitusastian sisältö hajotettiin lapiolla ja

vasaralla mahdollisimman hienojakoiseksi, sillä tuote ei murtunut käsin (kuvat 29–32).

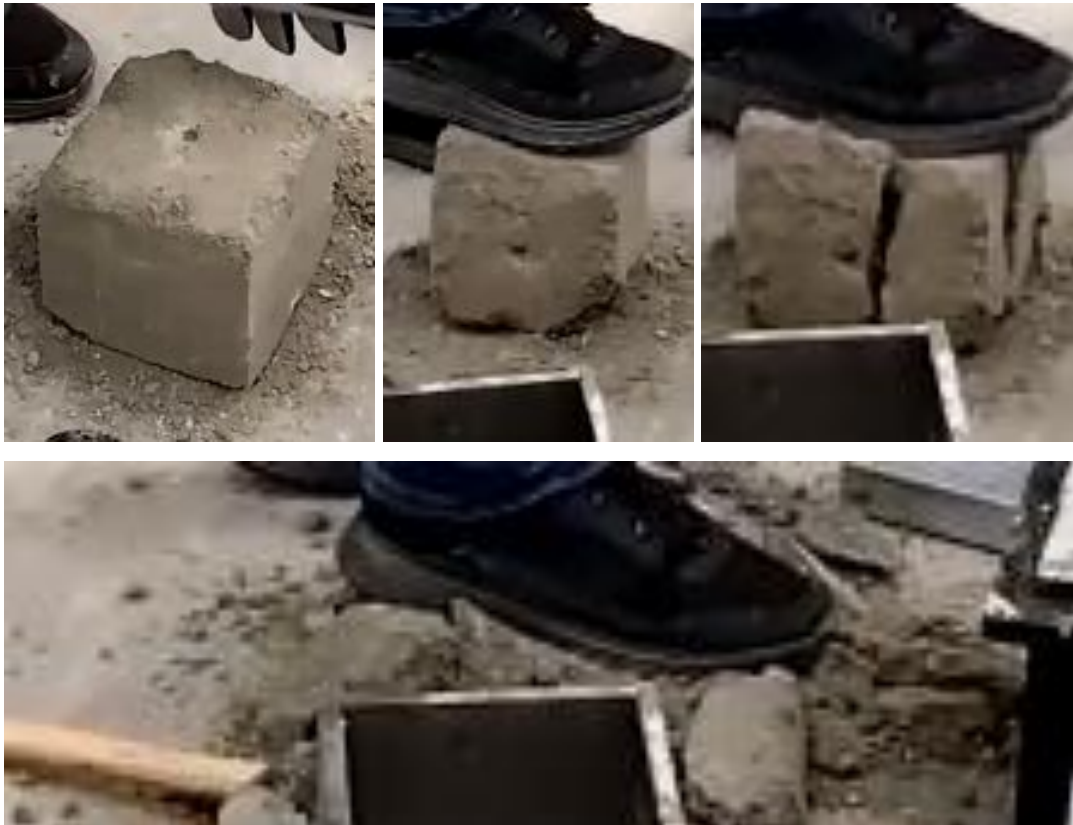
Kuvat 33 (ylävasen), 34 (ylhäällä keskellä), 35 (yläoikea) ja 36 (alhaalla). Testikappale murtui täysin, kun sen päälle astuttaessa.

Noin tunnin jälkeen ensimmäinen koekappaleet otettiin muoteista, mutta ne olivat verrattavissa kiinteisiin hiekkakakkuihin. Kuutiot murenivat aluksi kulmista ja murtuivat täysin, kun sen päälle astuttaessa (kuvat 33–36).

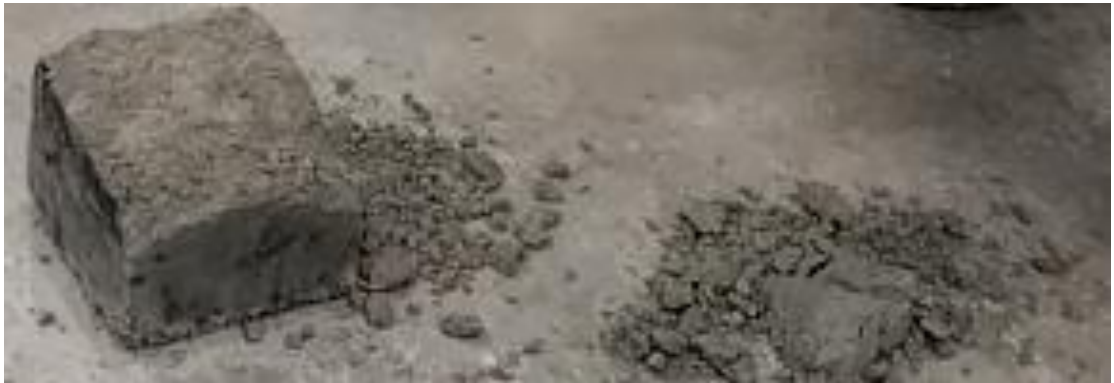
Kuva 37. Muotinpurkuvaiheessa murtunut testikuutio.

Muottien purku, 23.10.2023 – Ensimmäinen kuutioista hajosi muotinpurkuvaiheessa (kuva 37), toinen selvisi kokonaisuena. Kolme vuorokautta lujittuneen

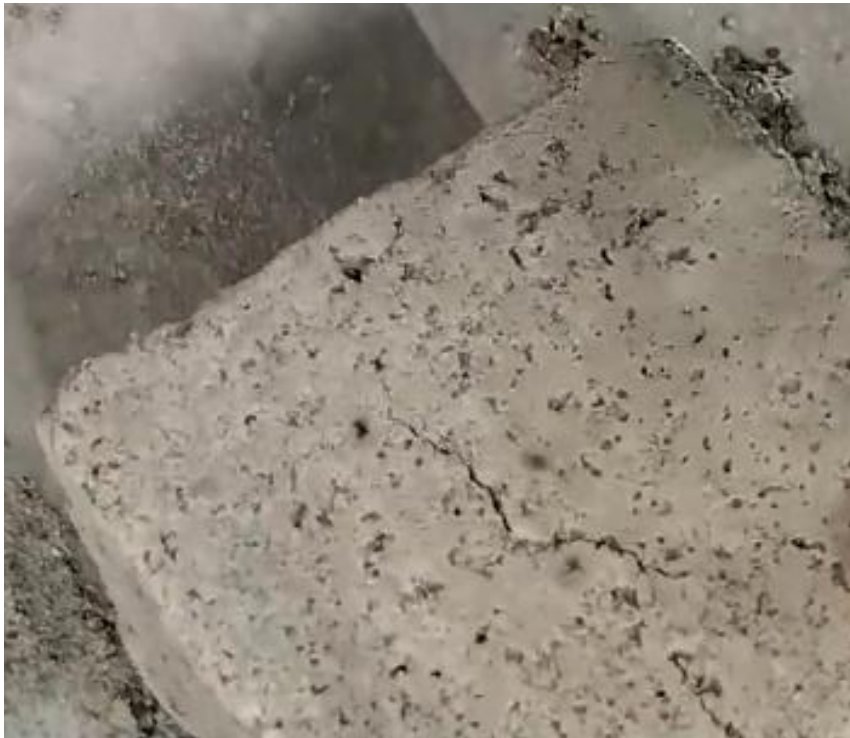
Kuva 38. Kolme vuorokautta jähmettynyt, ensimmäisen testierän koekappale. Halkesi kumivasaran iskusta.

koekappaleen kulmat kuitenkin murenivat ja näpätys kumivasaralla aiheutti kuution halkeamisen (kuva 38).

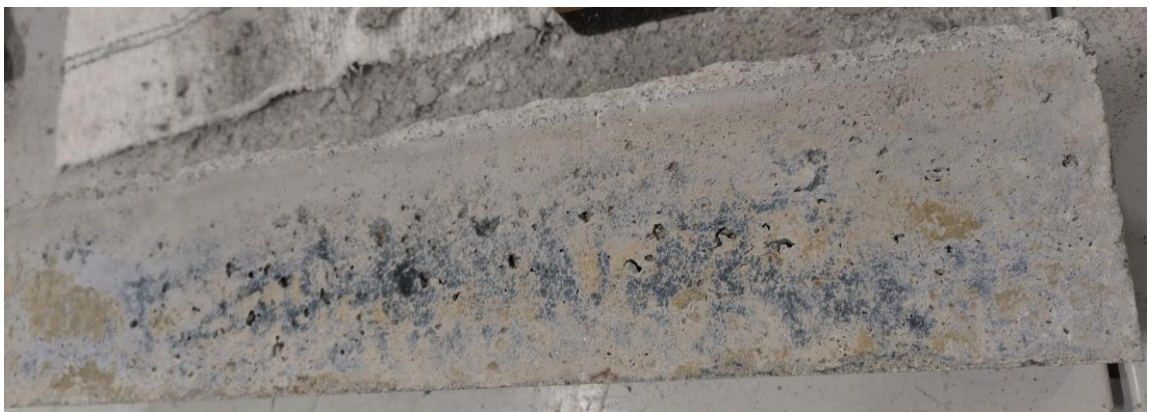
Kuvat 40 (ylhäällä) ja 41 (alapuolella). 20.11.2023 600 x 100 x 100 mm³ palkkimuotteihin tehdyt koekappaleet, molemmat käsin tiivistetty. Kuva 40 7 m-%, kuva 41 15 m-%.

Märkäerään mitattiin 12 kg Geofixia ja siihen sekoitettiin 1,8 l vettä (15 m-%). Kuivaerään käytettiin toinen puolisko Geofix-säkistä (11,2 kg) johon sekoitettiin 7 m-% vettä (0,78 l). Molemmat erät tampattiin kumivasaralla sekä -lekalla 600 x 100 x 100 mm³ palkkimuotteihin ja jätettiin jähmettymään.

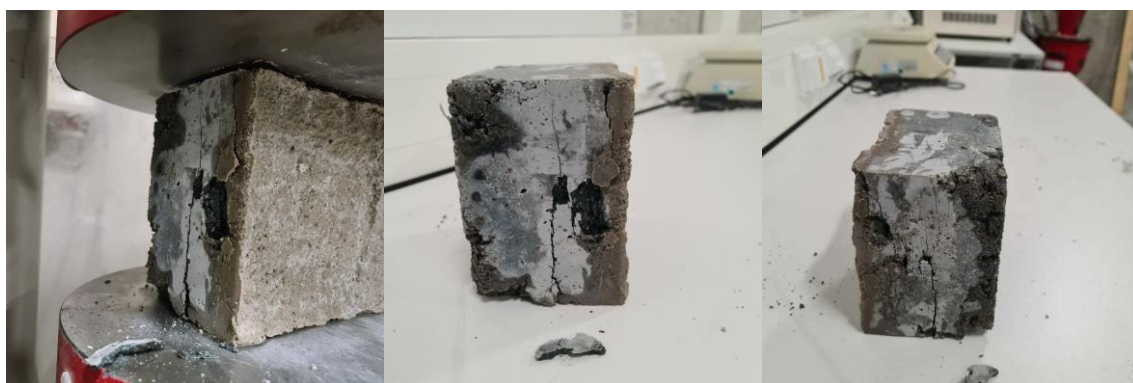
Kuvat 42 (vasen), 43 (keskellä) ja 44 (oikea). Parhaiten puristuslujuuskokeissa pärjänneen upotetun 15 m-% vesimäärän koekappale kokeen jälkeen.

Kaikki 15 m-% vesimäärän koekappaleet selviytyivät kokeista huomattavasti paremmin, kuin samoissa olosuhteissa olleet 7 m-% vesimäärän kappaleet. Parhaiten selviytyivät veteen upotetut kappaleet, todennäköisesti koska näiden lujuudenkehitystä oli auttanut veden jatkuva saatavuus. 15 m-% upotettu koekappale vaati 45 MPa murtuakseen, 7 m-% murtui 16,8 MPa:n paineessa.

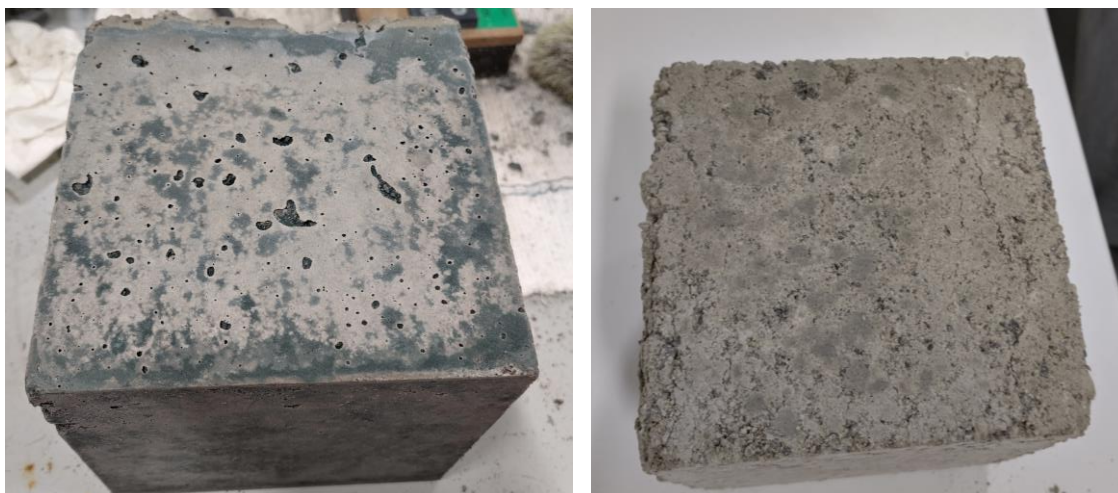
Kuvat 45 (vasen) ja 46 (oikea). Pakkaseen jähmettymään asetetut koekappaleet mekaanisten testien päivänä. 15 m-% vasemmalla (kuva 45), 7 m-% oikealla (kuva 46).

-15 °C:n lämpötilassa 42 vrk olleet kappaleet vaikuttivat onnistuneilta, mutta olivat testeissä huomattavasti muita heikompia, eli lujuudenkehitys oli kärsinyt kylmässä. 15 m-% kappale (kuva 45) kesti melkein kaksi kertaa enemmän kuin 7 m-% kappale (kuva 46), mutta murtui 5 MPa:n jälkeen.

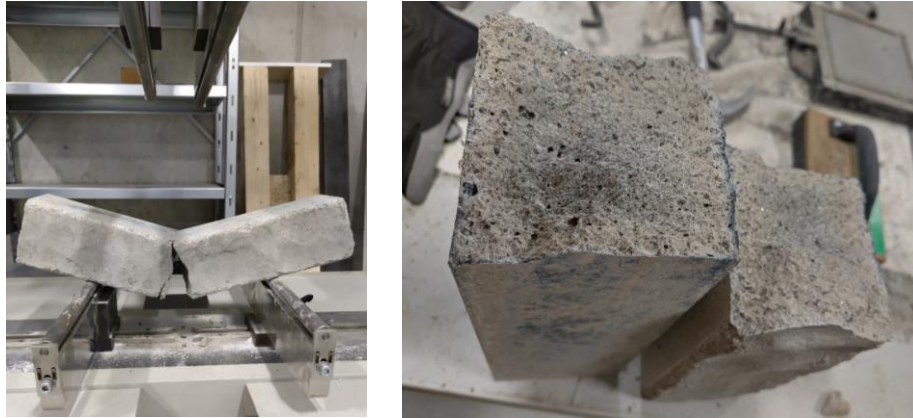
Kuvat 47 (vasen) ja 48 (oikea). 15 m-% palkin testaus ja läpileikkaus.

Taivutustestien tulokset vastasivat puristuslujuustestien tuloksia. Kolmesta tehdystä koekappaleesta 15 m-% oli voimakkain (kuvat 47 ja 48). Autolla tampattu 7 m-% kesti enemmän kuin käsivoimin tampattu 7 m-% kappale, mutta ero ei ollut merkittävä.

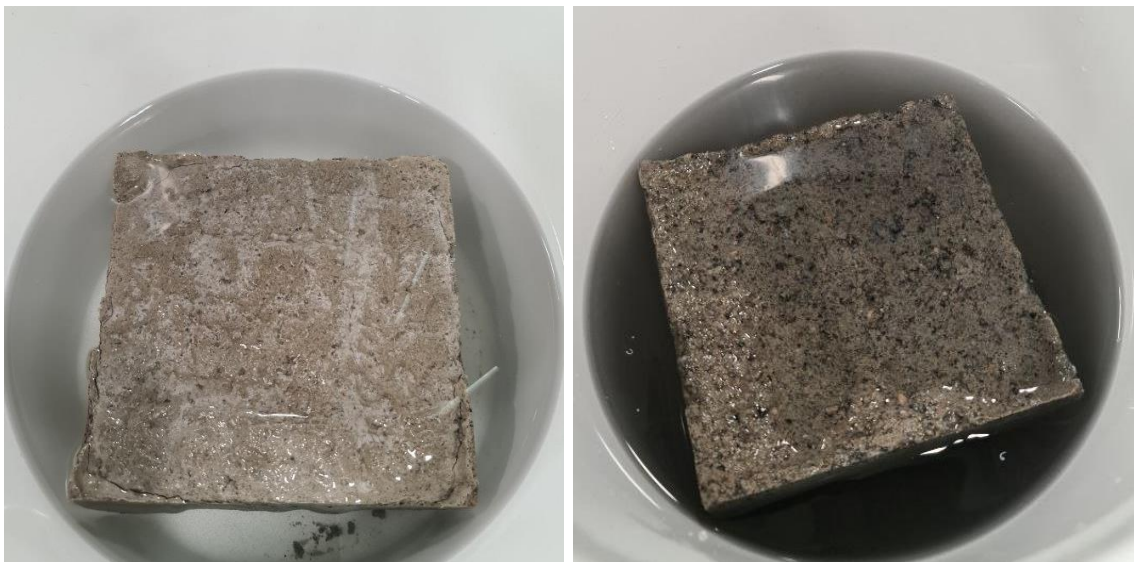
Kuvat 49 (vasen) ja 50 (oikea). 15 m-% vesimäärän kappaleen vesi kirkasta (kuva 49), 7 m-% kappaleen tumman harmaata (kuva 50).

15.12.2023 ämpäreihin sijoitetut kappaleet (5.2.6 – Betonilaboratorio 15.12.2023 – Liukoisuuskokeet) poistettiin vedestä 23.1.2024 oltuaan 39 vrk vedessä (kuvat 49 ja 50). Kummassakin ämpärissä olleesta nesteestä otettiin talteen näytteet, jotka lähetettiin Metropolian Myyrmäen kampuksen kemian laboratorioon analysoitaviksi. Niistä selvitettiin liuosten suhteelliset ainemäärät EDXRF-analyysillä (ppm), pH, sekä kuivatetun liuoksen ainemäärät suhteessa toisiinsa (EDXRF).

15 m-% vesimäärästä tehdyn koekappaleen neste oli kirkasta (kuvat 49 ja 51), 7 m-% vesimäärästä tehdyn neste oli tumman harmaata (kuva 50 ja 51). Molemmat liuokset olivat vettä sakeampia.

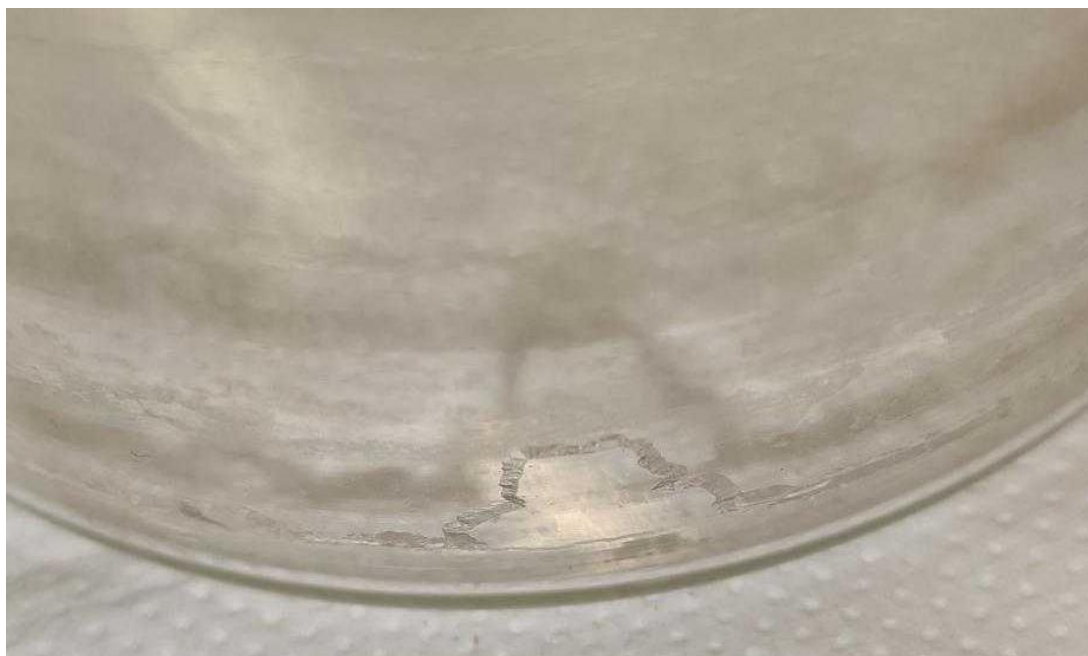
Kuva 52. Kemian laboratorion kokeissa käytetty borosilikaattilasiastia, joka on syöpyntä Geofix-GF2:n liotusnesteen vaikutuksesta.

Kummankaan liuoksen pH-arvojen mittauksesta ei saatu tulosta, sillä laboratorion mittausvälineet eivät pystyneet mittaamaan yli 13 pH:n arvoja. Liuokset olivat kuitenkin tarpeeksi emäksisiä syövyttämään laboratorion kokeisiin käytettyjä borosilikaattilasiastioita (kuvat 52–54).

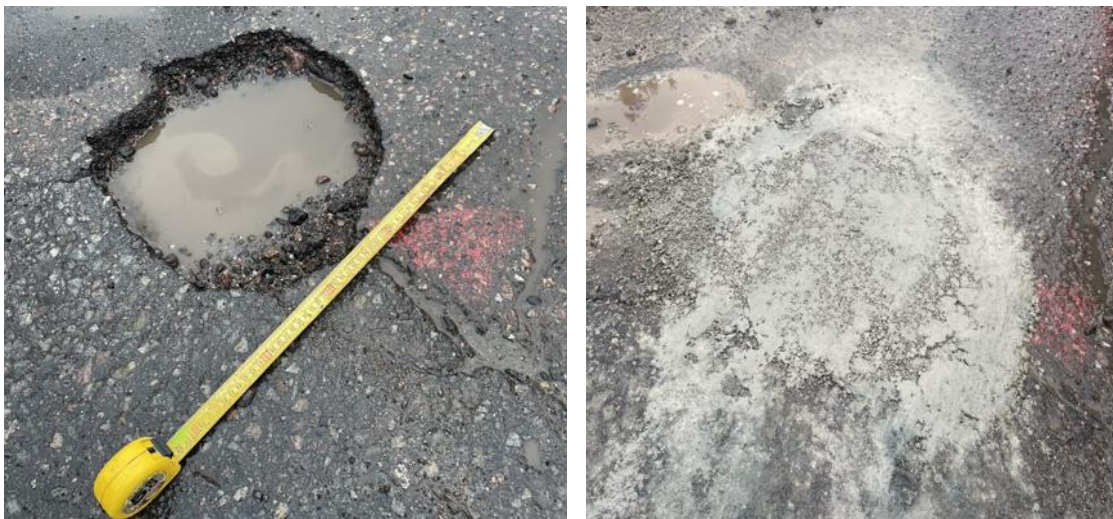
Kuvat 55 (oikea) ja 56 (vasen). Geofix-GF2:lla 9.11.2023 tehty Destian testipaikkaus Lohjalta.

Vantaan kaupunki ja Destia suorittivat testipaikkauksia Geofix-GF2:lla Uudella- maalla 2023 kesällä ja syksyllä. Olli Uusitalo, joka tekee Destialle Geofixista omaa opinnäytetyötään, kertoi Destian tehneen 24 koepaikkaa tuotteella Lohjan alueella. Vantaan kaupungin itäinen tienhoitopiiri teki testipaikkoja 3.

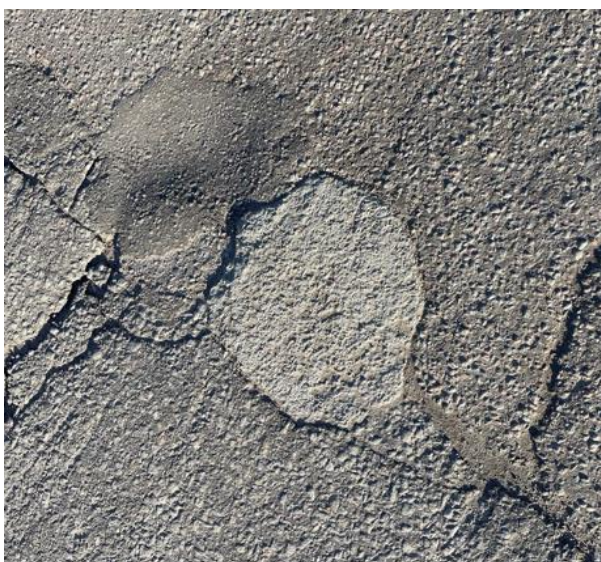
Kuva 57. Geofix-GF2:lla tehty paikkaus (kuvat 55 ja 56) edelleen paikallaan 4.3.2024.

Uusitalon mukaan, huhtikuun 2024 alussa Lohjan 24:stä Geofix-GF2:lla tehdystä testipaikkauksesta 12 (50 %) oli jäljellä. Parhaiten selvisivät paikat, joiden massojen sekoitussuhteessa käytettiin enemmän vettä. Vertailun kontrollina seurattiin 128 samoihin aikoihin tehtyä paikkausta samalla alueella, näistä oli jäljellä 74 (58 %). Vantaan kaupungin tekemät 3 testipaikkausta olivat 4.2024 saatujen tietojen mukaan haljenneet, mutta edelleen paikallaan.

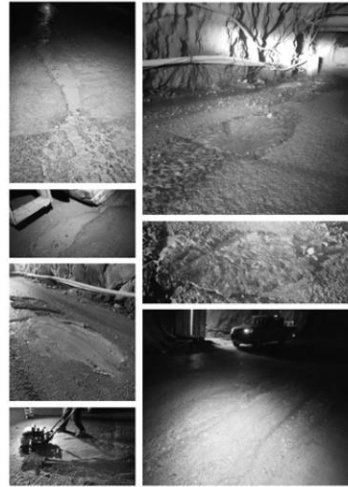
Geofix-esimerkki 2

- Kaltevalla pinnalla virtaava vesi syövyttää ajouraan kuopan, johon ajoneuvojen renkaat iskeytyvät.
- Vesivirtausta paikkauskohteeseen on mahdotonta täysin estää.
- Asfaltti reikiintyi toistuvasti samasta kohdasta paikkausten tai uudelleen-asfaltointien jälkeen. Vesi virtasi myös asfalttikerrosten välissä heikentäen rakennetta.
- GF-paikkauksen onnistuminen ja tarttuminen paikattavaan pintaan varmistetaan ohjaamalla vesi pois paikkausalueelta.
- Koneellinen tiivistäminen välittömästi täytön jälkeen määrässä kaivosympäristössä takaa paikan kestävyuden.
- Vesi virtaa GF-paikatun kohteen päällä ja ympäristössä edelleen, mutta paikka kestää raskasta kulutusta hyvin, kuvissa kesto 3 kk.

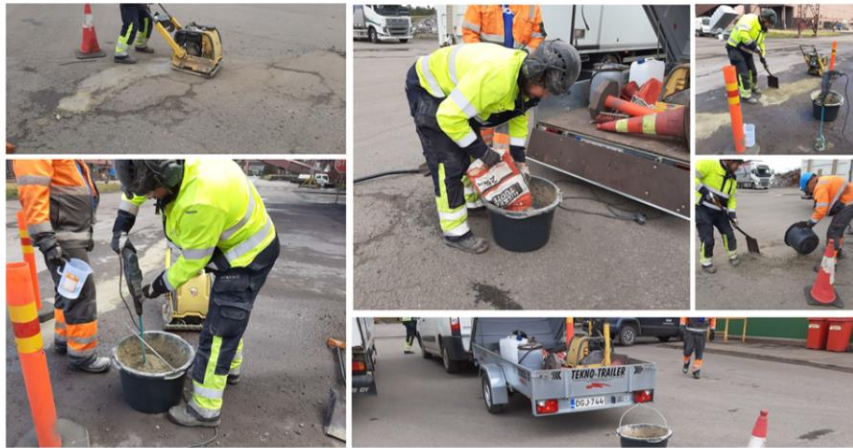
Ongelma: useat käsityövaiheet, välineiden ja tarvikkeiden nostot sekä siirrot
