# Kiinteistövahinkoprosessi

Vakuutusyhtiöiden korvattavat vahingot  
pientalokiinteistöissä

OPINNÄYTETYÖ  
Toukokuu 2024

Rakennusalan työnjohdon tutkinto-ohjelma

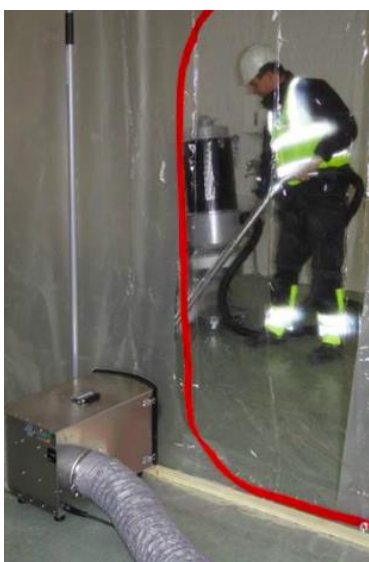
KUVA 7. Alipaineistus ja osastointi vetoketjuovella (Ramirent 2024).

Purkutyöt aloitetaan purkutyökatselmuksella, joka dokumentoidaan tarkasti. Seuraavaksi tehdään pölynhallintasuunnitelma, joka toteutetaan suojaamalla asunnon pinnat, jotka eivät kuulu purettavalle alueelle. Rakennustyöalueen osastoisella sekä alipaineistuksella estetään rakennuspölyn leviäminen ja saadaan pöly hallitusti johdettua ulos (kuva 7). Osastoiden välille asennetaan vetoketjuovet kulun mahdollistamiseksi (kuva 8). Projektin alkaessa asennettava alipaineistus on sähkötoiminen, joten kiinteistön sähköseurantalukema kirjataan ylös. Vakuutusyhtiölle toimitetaan projektin päätyttyä sähkönkulutusarvio kiinteistössä käytetystä sähköstä. Raportissa mainitaan käytettävät koneet ja laitteet, joita projektin aikana käytetään ja kustannukset määräytyvät koneiden laskennallisen sähkönkulutuksen mukaan (kWh x h).

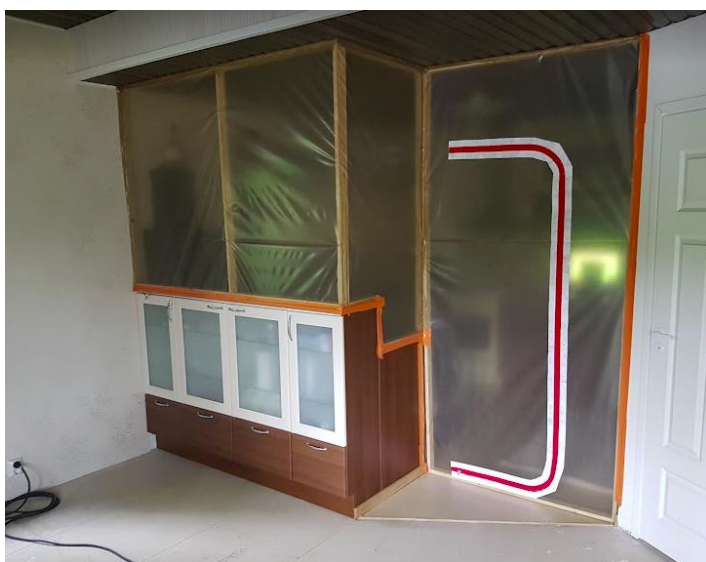
KUVA 8. Osastoiva suojaseinä (Haaparanta 2024).

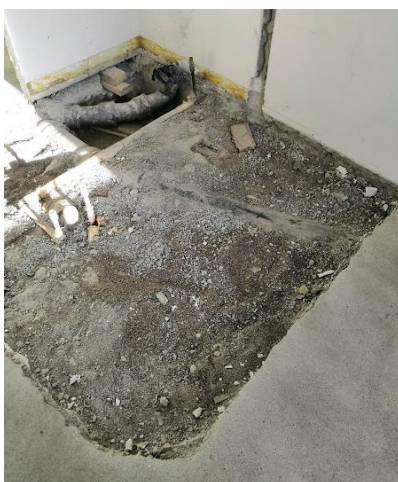
KUVA 9. Rakenne purettu raportin mukaiselta laajuudelta (Haaparanta 2024).

Rakennepurku aloitetaan pinnoitteiden poistolla vahingoittuneilta alueilta. Purkutyöt suoritetaan vahinkokartoitusraportin mukaiselta laajuudelta (kuva 9). Purkutyön suunnittelussa otetaan huomioon kastuneet rakenteet ja yleisesti rakenteet, jotka voidaan rakenteiden koneellisella kuivauksella palauttaa vastaavaan tilaan kuin ennen vahinkoa niin ne säästetään. Betonirakenteiden osalla pinnoitteet poistetaan ja rakenne jyrsitään puhtaalle betonipinnalle. Näin saadaan tiivis taasoite-, tai liimakerros poistettua kastuneen rakenteen päältä ja taataan koneelliselle kuivaukselle paras mahdollinen olosuhde kuivua.

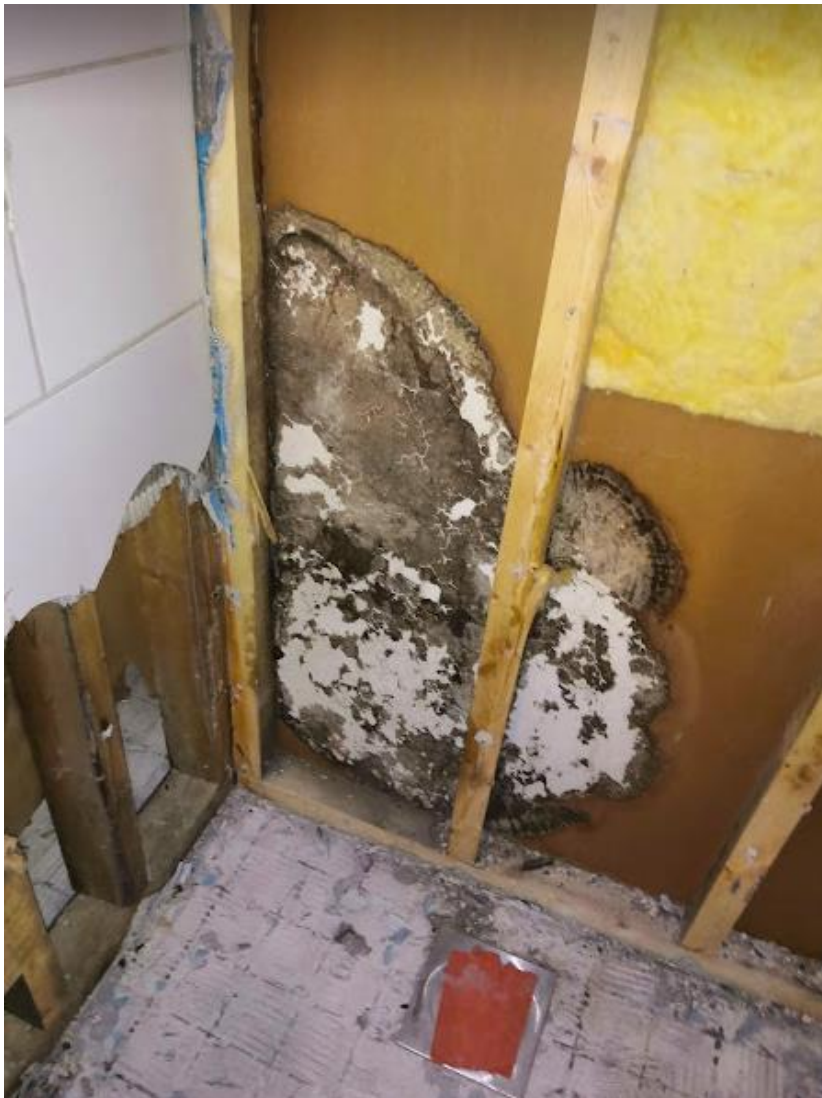
Rakennepurun yhteydessä havaittu pitkäaikaisesta vuotovahingosta johtuva mikrobivaurio (kuva 10).

KUVA 10. Havainto purkutyön yhteydessä (Haaparanta 2024).

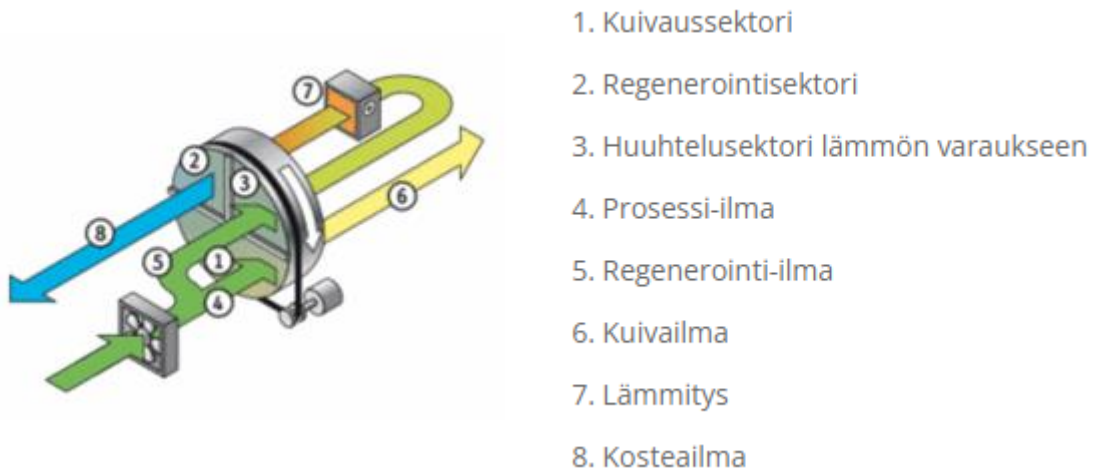
KUVA 11. Adsorptiokuivaimen toimintaperiaate (Trotec 2024).

**Tilakuivauksen** tai pintakuivauksen pääperiaate on poistaa ilmassa oleva kosteus adsorptiokuivaimella, jotta kosteusvahingoittuneet rakenteet saavat tilaa luovuttaa kosteutta huoneilmaan. Adsorptiokuivain (kuva 11.) kerää ilmasta kostean ilman ja koneen sisällä oleva kuivauspyörä, joka on päällystetty hygrooskooppisella sorptioaineella eli silikageelillä. Geeli sitoo kosteuden kuivauspyörään, jonka jälkeen käsitelty kosteus johdetaan hallitusti ulkotiloihin. Adsorptiokuivain toimii hyvin riippumatta kohteen lämpö-, tai kosteusolosuhteista. (Trotec 2024.)

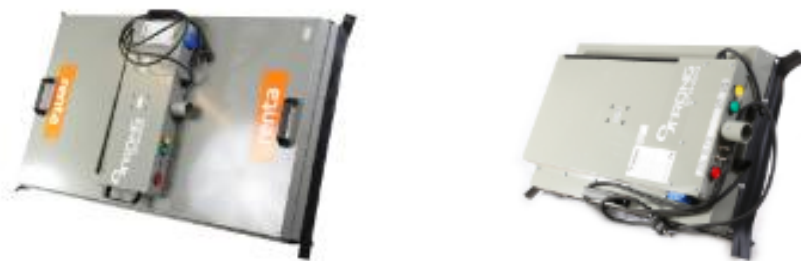
KUVA 14. 600W (vasen) ja 250 W (oikea) infrapunasokuivaimet (Renta 2024.)

Rakennekuivauksella saavutetaan pääsääntöisesti ajallisesti tehokkaampi lopputulos kuin tilakuivauksella. Nopeuden lisäksi etuina ovat helppo asennettavuus ja kuljetettavuus kohteeseen, vähäinen melutaso sekä kustannustehokas kuivatusratkaisu koska koko kuivatusteho kohdistuu rajatulle alueelle. Laitteen tyypilliset käyttökohteet ovat betonirakenteiden kuivatus niin seinässä, katossa kuin lattialla. Rakennekuivaimia on eri teho-, ja kokoluokassa valittavissa käyttökohteen mukaan (kuva 14).

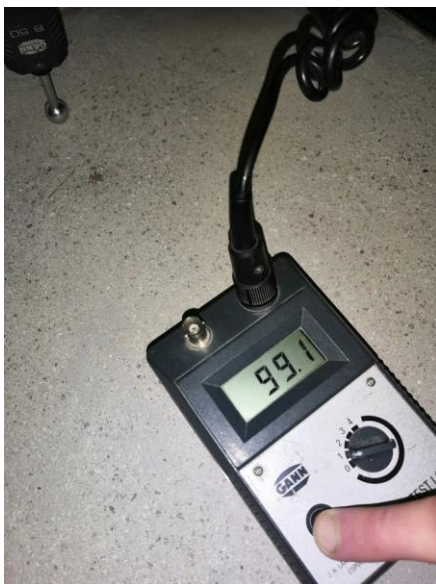
KUVA 16. Metallikuulapää  
Oma arkisto 2024).

Rakennekosteuden seurantaan ja todentamiseen käytetään seuranta- ja tarkkailuajana pintakosteuden osoitinta. Tämä on suuntaa antava vertailuarvo menetelmä, jolla voidaan todeta raja-arvoista, että onko kuivattu vahinkoalue lähellä sallittua rakennekosteutta. Pintakosteusosoittimen toiminta perustuu tutkittavan rakenteen tai materiaalin sähkönjohtavuuden ja/tai dielektrisyden mittaamiseen. Pintakosteusmittarit (kuva16), tai pintakosteusosoittimet reagoivat materiaalin pinnalla olevaan kosteuteen, mutta eivät havaitse millä syvyydellä kosteus on. Betoni ja levyrakenteiden mittauksessa käytetään B50 metallikuulapää mittauspäätä ja puurakenteiden mittauksessa piikkikosteusanturia M 18 (kuva 17).

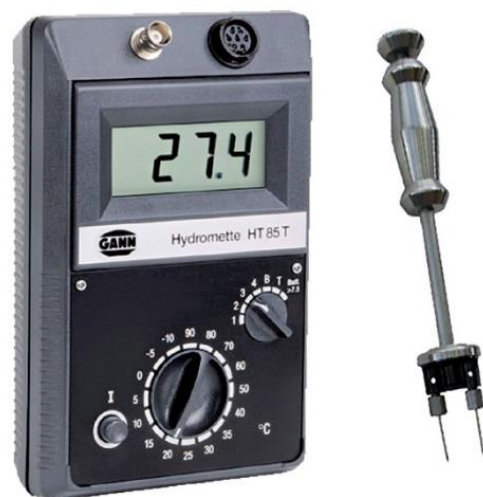
KUVA 17. Puupiikki (kosteusmittari 2024).

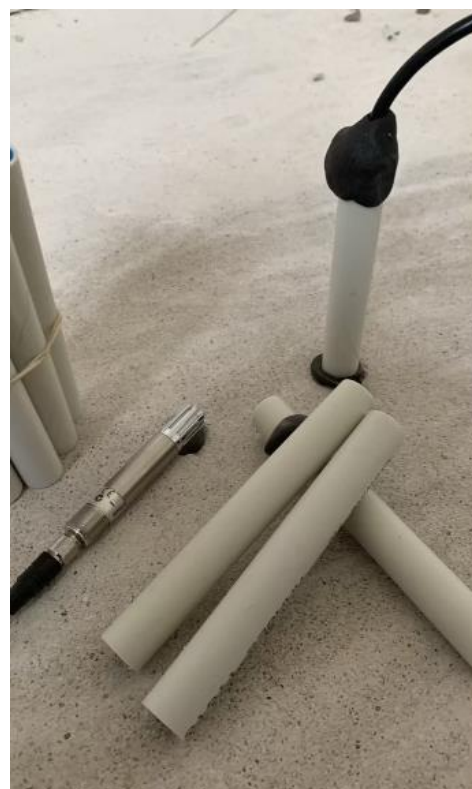
KUVA 18. Mittaputki (Vaisala 2024).

1. Rakenteeseen porataan tarvittava määrä mittareikiä oikealle syvyydelle. Mittareit ​​puhdistetaan ja tiivistetään rakenteeseen huolellisesti sekä mittausanturin läpivienti tiivistetään. Mittaputki jätetään tasaantumaan mahdollisimman normaaliin olosuhteeseen, jossa mittareiden kosteus asettuu tasapainoon ympäristönsä kanssa. Yleisesti n. 2–5 vuorokaudeksi. Kuvassa oikealla rakenteeseen höyrytiivillä elastisella massalla tiivistetty mittaputki sekä mittausanturi. Vaihtoehtoinen tapa on asentaa mittapää reikään mittauspäivänä. (Merikallio 2002, s.15.)

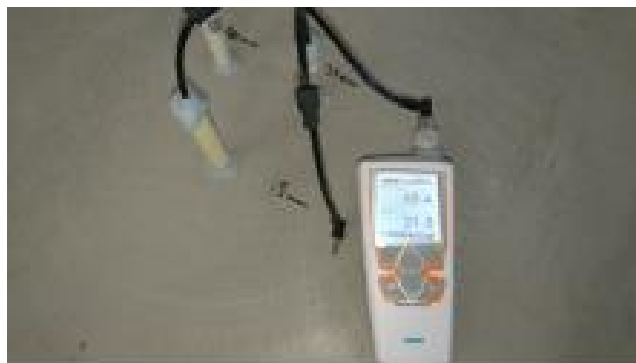
KUVA 19. Mittalaite (Vaisala 2024)

2. Kun mittaputken kosteusolosuhteet ovat asettuneet tasapainoon niin mittaus suoritetaan käyttäen rakenteen kosteusmittaukseen tarkoitettua kalibroitua mittalaitetta.

Mittauksen suorittaa pätevästiynyt kosteudenmittaaja (PKM). Betonin suhteellisen kosteuden mittaus porareikämenetelmällä voidaan suorittaa silloin kun betonin lämpötila (T) on +18 – +25°C välillä. Mittaustarkkuus on sitä parempi mitä pienempi on yläpuolisen ilman ja betonirakenteen välinen lämpötilaero. Kaikki mittareijat analysoidaan eri syvyyksiltä käyttäen kalibroituja mittalaitetta. (Kuva 19) Vaisala SHM 40.

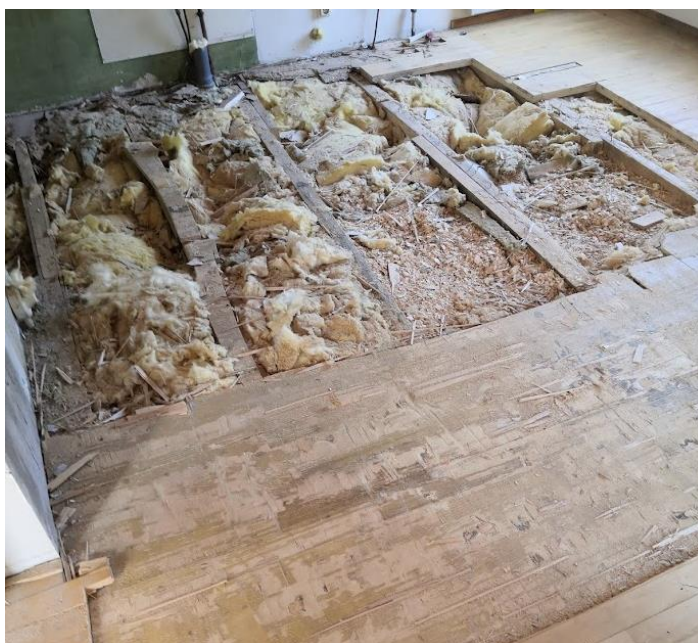
KUVA 21. Virheellinen alapohjan eristeasennus (Haaparanta 2024).

Kuvassa alla kiinteistössä sattunut vesivahinko, jonka seurauksena rossiperustaisen alapohjarakenteen purkutyöt on aloitettu eristetilän (kuva 21) kuivausta varten.

Virheellisesti asennettu alapohjaeriste oli aiheuttanut ilmavuotoa ja rakenne ei ole toiminut suunnitellusti. Alapohjan lattiavasat olivat kärsineet pitkäaikaisesta kosteusrasituksesta ja ne jouduttiin rakennustöiden yhteydessä vaihtamaan. Nämä kustannukset osoitettiin kiinteistön omistajalle.
