OHJEISTUS MAAKAAPELIVIAN PAIKANNUKSEEN

**Opinnäytetyö
CENTRIA-AMMATTIKORKEAKOULU
Insinööri (AMK), sähkö- ja automaatiotekniikka
Marraskuu 2024**

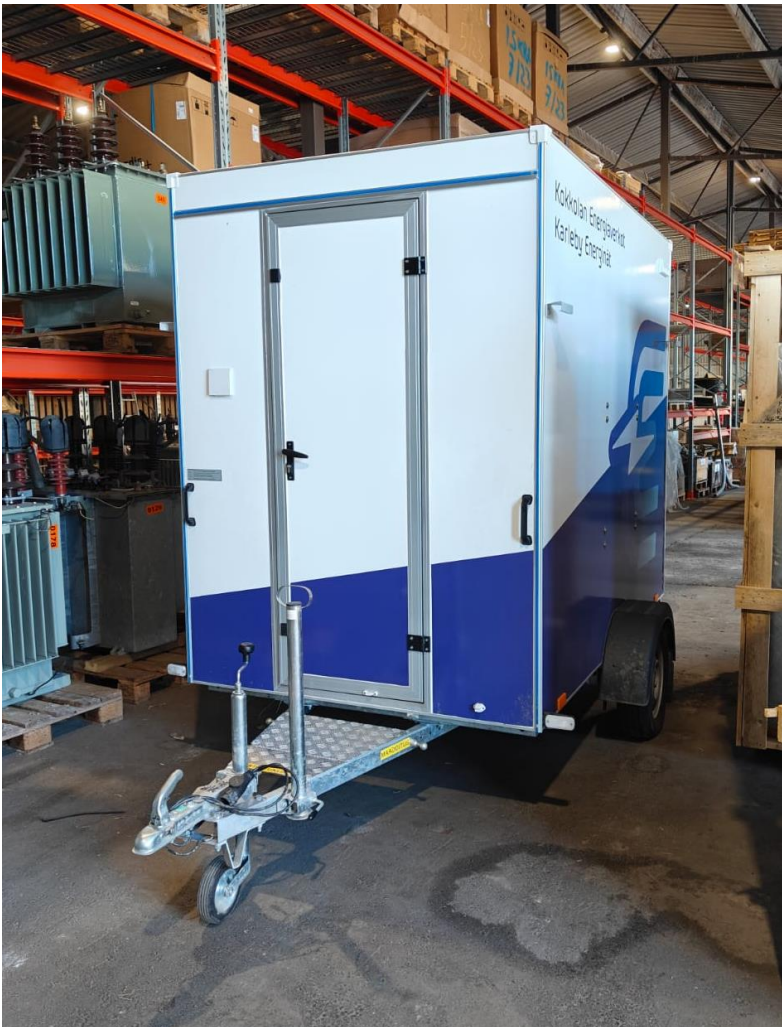
Maakaapelivian paikannusvaunu (KUVA 1) on henkilöauton perässä vedettävä perävaunu, johon on kasattu tarvittava vianhakulaitteisto ja ohjeistus sen käyttöön. Perävaunu on puolalaisen yrityksen Tomplan Sp. Z o.o. valmistama koppiperävaunu. Vaunu on kevyt ja sitä saa vetää henkilöautolla, joten se sopii hyvin laitteiston siirtovaunuksi.

KUVA 1. Maakaapelivian paikannusvaunu.

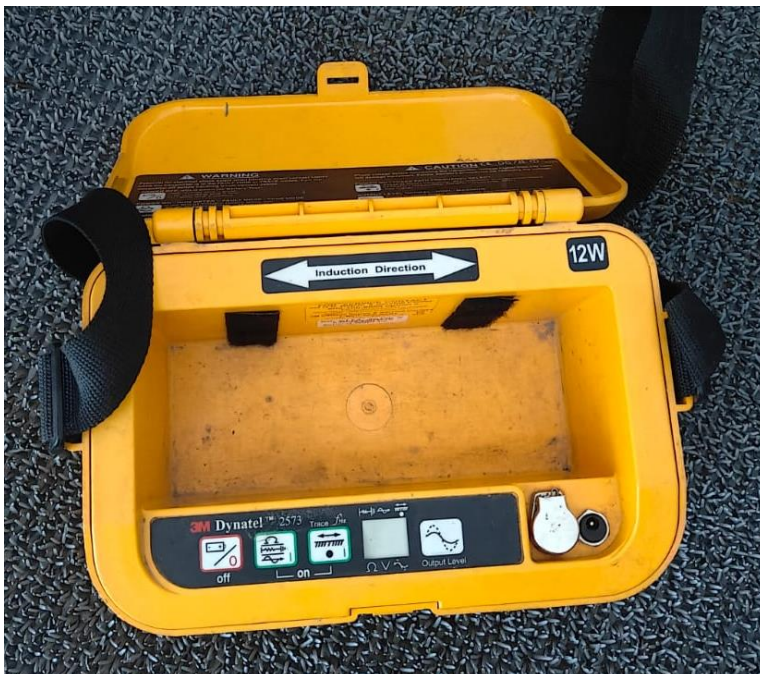
Lähetin (KUVA 2) on varustettu kolmella eri toiminnolla: vastusmittaus, vian paikannus tai äänen lähetys. Vastusmittauksella tarkistetaan kaukopään maadoitus tai vaippavian suuruus sekä kaapelin jatkuvuus. Vian paikannuksella lähetin lähettää samanaikaisesti 577 hertsin ja 33 kilohertsin taajuutta kaapelin paikannukseen, sekä 10 ja 20 hertsin taajuutta vaippavian paikannukseen. Äänenlähetystoiminnolla lähetin lähettää 577 hertsin ja 133 kilohertsin taajuutta kaapeliin. (Onninen.) Lähetintä voidaan käyttää kolmella eri kytkentämenetelmällä: suorakytkentänä, dyna-virtapihdillä tai induktiolla. Suorakytkennässä käytetään hauenleukoja, jolla lähetin yhdistetään fyysisesti maahan sekä vaippaan tai johtimeen. Dyna virtapihti yhdistetään kaapelin ympärille jotta saadaan indusoitua taajuus virtapihdin välissä olevaan kaapeliin. Induktio toimii ilman virtapihtiä ja hyödyntää lähettimen sisällä olevaa kelausta taajuuden indusoimiseen johtaviin kaapeleihin. Induktiomenetelmän huono puoli on, että taajuus indusoituu kaikkeen maassa olevaan johtavaan materiaaliin. Jos maassa kulkee monta kaapelia halutulla alueella, voi kaapeleiden merkkäminen olla erittäin hankalaa vaihtelevan signaalivoimakkuuden takia.

KUVA 2. 3M Dynatel 2573E -lähetin.

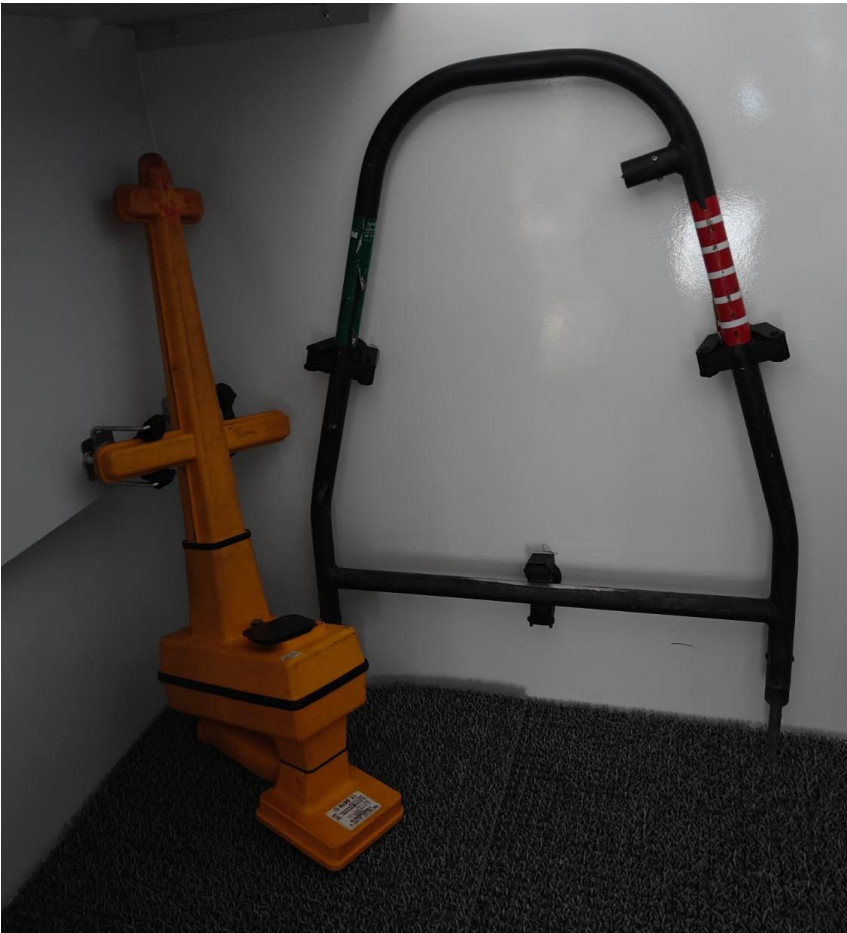
Dynatel 2573E -vastaanotin (KUVA 3) on monipuolinen laite vianhaussa ja kaapelin etsinnässä. Kun lähetin lähettää signaalitaajuuksia, vastaanotin havaitsee maastossa eri signaalit asetusten mukaan. Asetukset mahdollistavat mm. signaalin nuoliohjatun etsimisen, herkkyuden säädön ja syvyysmittauksen. Nämä ominaisuudet auttavat vianhaussa paljon. Viallisen kaapelin paikantaminen nuoliohjauksella sekä syvyyden avulla hahmottaa vianhaussa mahdollisten maaston poikkeavuuksien aiheuttamat viat kuten edelliset kaivuutyöt, puun juurien kasvu ja roudan muokkaamaa maata.

KUVA 3. 3M Dynatel 2573E -vastaanotin ja A-haarukka.

Lisäosana vastaanottimelle löytyy A- haarukka, joka yhdistettynä antaa mahdollisuuden paikantaa kaapelin vikakohtaa haarukointimenetelmällä. Haarukointimenetelmä on haarukan iskemistä maahan kaapelin kulkureitiltä. Laite havaitsee maasta jännite ja virta poikkeavuuksia ja ilmoittaa havaitun suunnan haarukan jalan värin mukaan. Vikapaikan ohittaessaan laite ilmoittaa värin muuttuneen signaalin heikentymisen takia. Tästä saamme selville, että olemme ohittaneet havaitun vikapaikan.

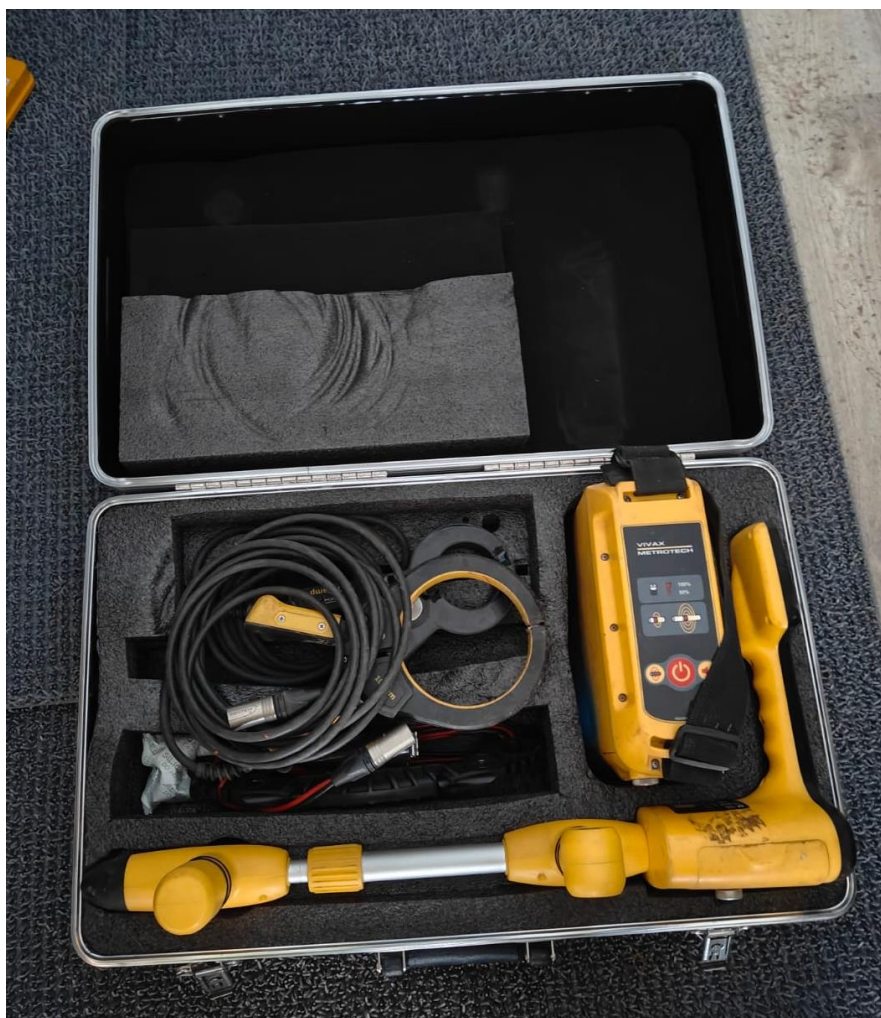
Vivax-Metrotech VM-810 (KUVA 4) on radiotaajuuksia hyödyntävä kaapelinhakulaite. Se koostuu vastaanottimesta ja lähettimestä. Laite on tarkoitettu sähköjohtimien, vesiputkien ja kaasuputkien paikantamiseen maastossa käyttäen induktiomenetelmää asettamalla lähetin kaapelin kulkureitille tai yhdistämällä se Dyna-virtapihdillä kaapeliin. Laitteisto on käyttäjäystävällinen. Vastaanottimessa on vain yksi nappi, josta laite menee päälle tai pois päältä ja pitkällä painalluksella saa syvyysnäytön esille. Lähettimessä on virtanappi, signaalitehon valintanappi ja äänenvoimakkuuden säätö laitteelle. (Vivax-Metrotech.) Vaikka laite on helppo asettaa käyttövalmiiksi, vaatii se paljon harjoittelua ja ymmärrystä, miten se toimii. Toisin kuin 3M:n kaapelinhakulaitteessa, tällä ei voi asettaa signaaleja estolistalle. Se, että kaikki maassa olevat johtavat johtimet ja putket näkyvät ja ilman tarkkaa käyttöä saattaa helposti aiheuttaa näyttövirheitä.

KUVA 4. Vivax-Metrotech VM-810.

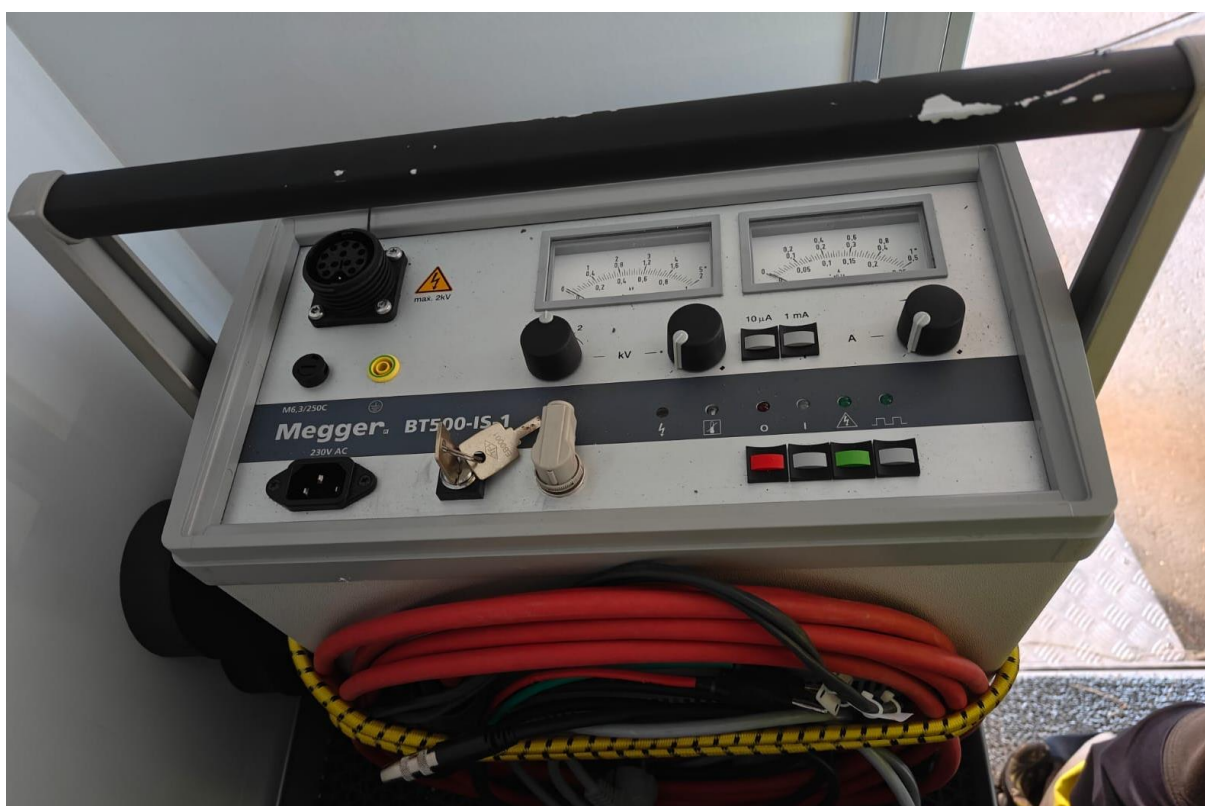
Kaapelivian polttolaite BT 500-IS-1 kytetään viallisen kaapelin tai johtimen suojavaippaan, jossa on havaittu maasulku, sekä yleiseen maahan. Vikaresistanssin RF koon mukaan maahan ajautuvan virran suuruus vikapaikalla saattaa vaihdella. Tämä virta aiheuttaa jännitehäviötä vuotaessaan maahan. Jännitehäviötä mitataan käyttäen maasauvoja, johon on liitettyä indikaattori ESG NT joka kertoo jännitehäviön muutoksen maasauvojen välillä. Indikaattorin osoittamalla polaarisuudella voidaan todeta vikapaikan suunta ja vikapaikan ohittaessa polaarisuus kääntyy. (Megger 2021.) Tämän avulla vikapaikka voidaan tarkasti osoittaa esille, kunhan muistaa lyödä maasauvat maahan aina oikeinpäin.

KUVA 5. Megger BT500-IS-1.

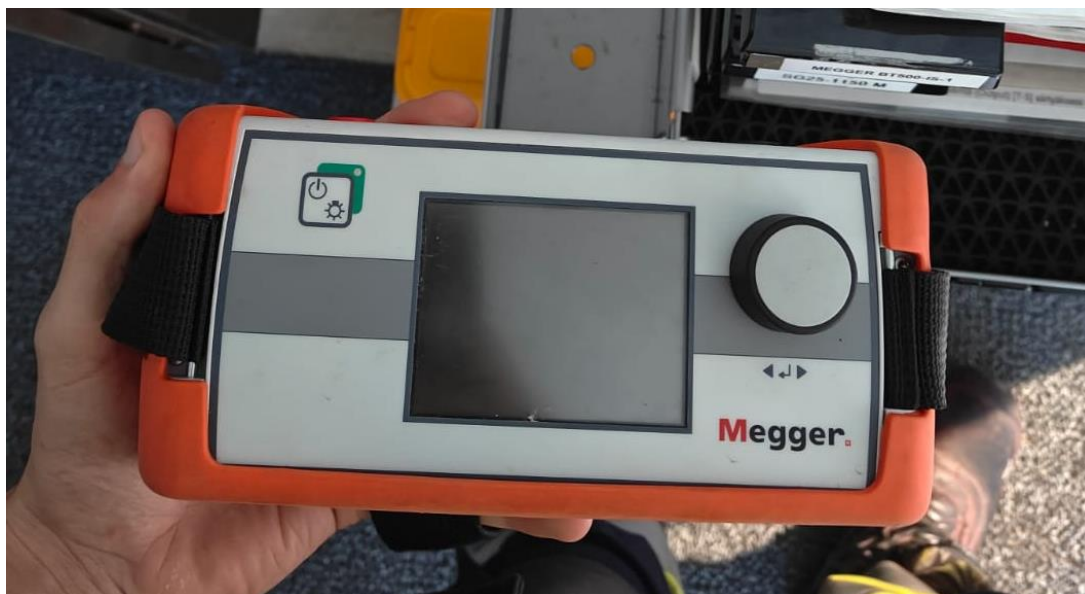
Megger ESG NT (KUVA 6) on tarkoitettu vaippavian vianpaikannukseen kaapelivian polttolaitteen kanssa. Kun mittausvirta poistuu kaapelin vikakohtassa, virta muodostaa jänniteennousun, joka voidaan mitata maasauvojen (KUVA 7) ja maasulkupaikantimien avulla. Askeljännitemenetelmä paikantaa vaipan viat tarkasti: kun se lähestyy vikakohtaa, askeljännitepotentiaali kasvaa. Kun vikapaikka on

ohitettu, potentiaali pienenee käänteisellä polariteetilla. Napaisuuden muutos mahdollistaa vian löytymisen tarkasti. (Megger 2017.)

KUVA 6. Megger ESG NT.

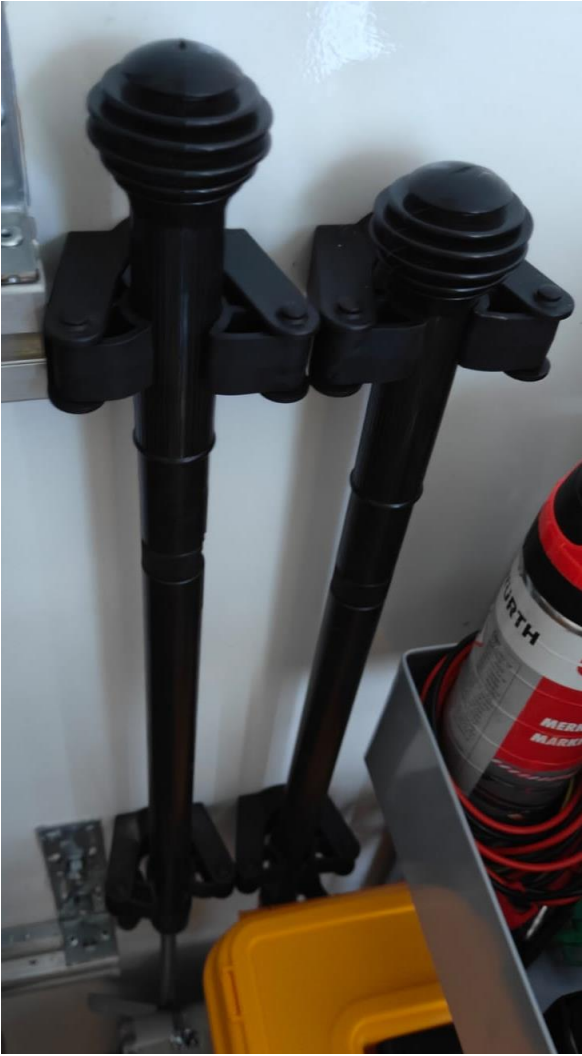
KUVA 7. Maasauvat.

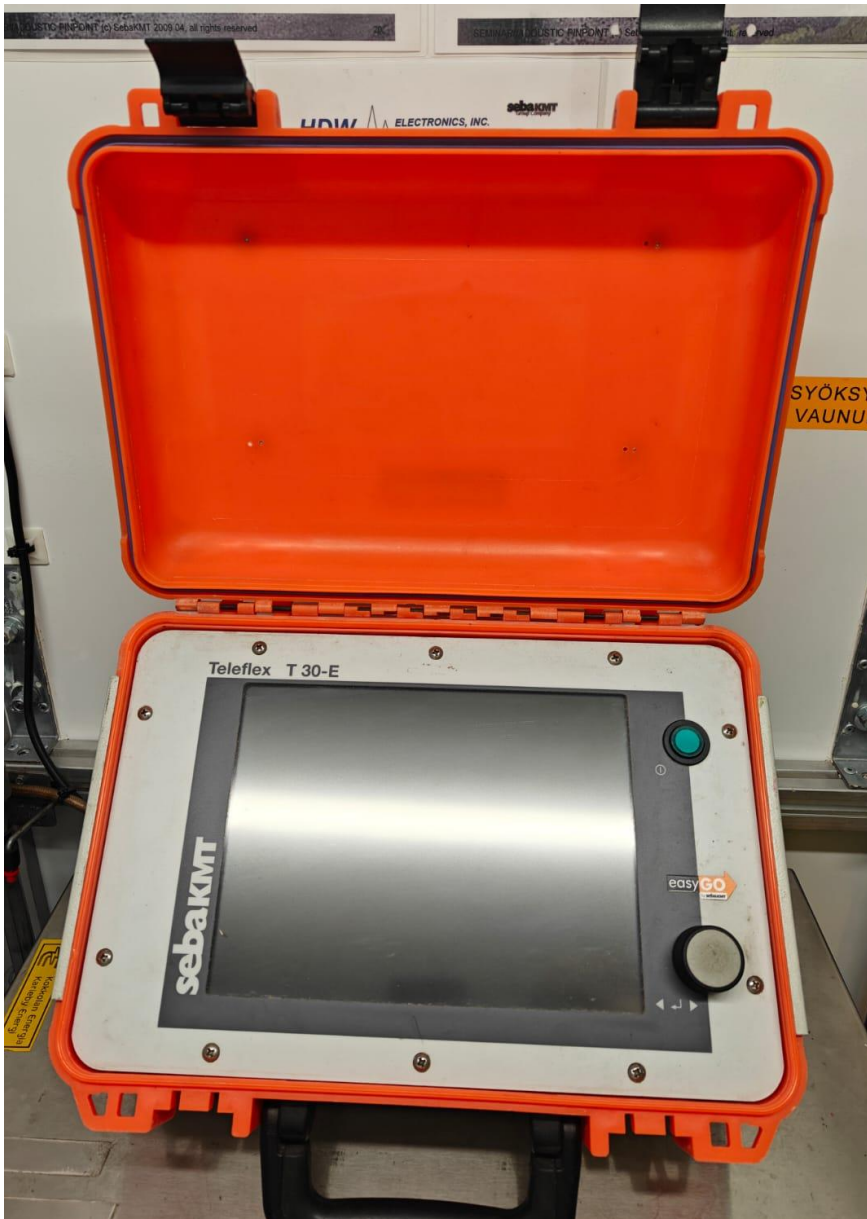
Digitaalinen aika alueen heijastusmittari Teleflex T 30-E (KUVA 8) on suunniteltu pienresistanssisten vikojen ja katkojen vianpaikantamiseen pien- sekä keskijännitteisissä kaapeleissa. Integroitu akusto tekee siitä sopivan laitteen kenttäkäyttöön. Kun se on kytketty syöksyaaltogeneraattoriin ja valokaari-suodattimeen, yhdistelmä soveltuu parhaiten korkearesistanssisten vikojen paikantamiseen. (SebaKMT 2009.)

KUVA 8. SebaKMT Teleflex T 30-E.

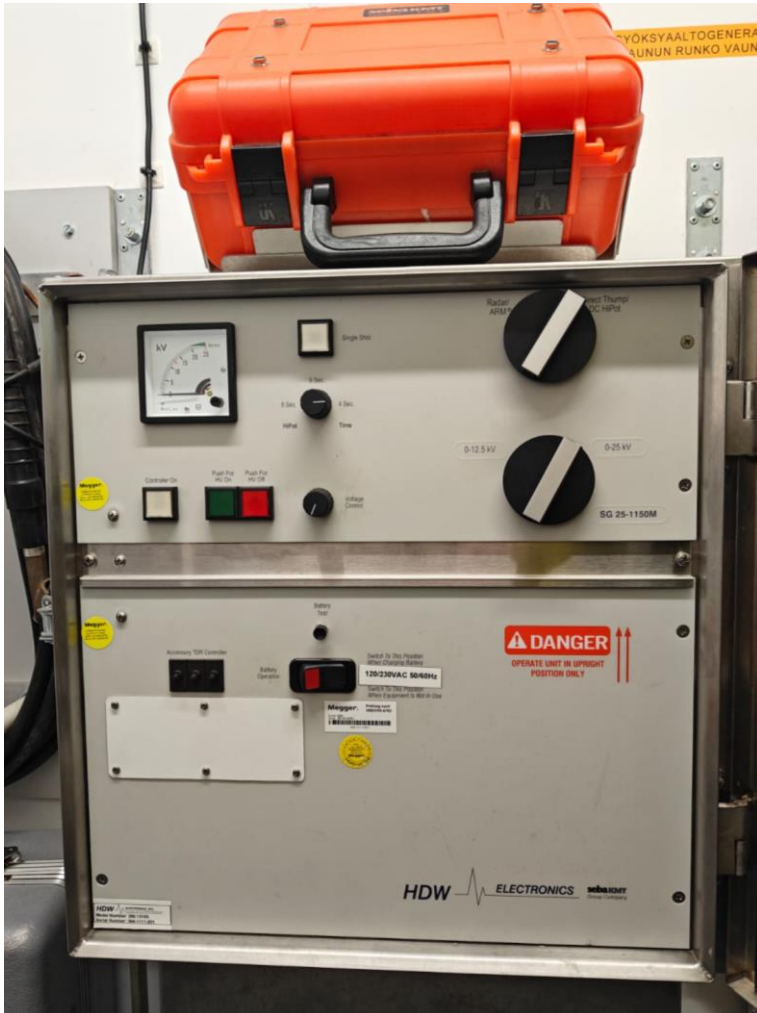
Käyttämällä valokaarisuodatinta, matalajännitteistä aika alueen heijastusmittaria ja korkeajännitteistä syöksyaaltogeneraattoria (KUVA 9) voidaan ne liittää vialliseen kaapeliin, ja heijastinmittaria voi seurata samalla kun syöksyaaltogeneraattori lähettää kaapeliin pulsseja. Suodatin suojaa heijastusmittaria

korkeajännitteisiltä piikkipulsseilta ja ohjaa matalajännitteiset pulssit kaapeliin. Tämä menetelmä hyödyntää sitä tosiasiaa, että kun valokaarivika syntyy, sen vastus laskee hyvin alhaiseksi, mikä heijastaa tutkapulsseja. Kaaren sijainti näkyy alas suuntautuvana heijastuksena heijastinmittarin näytössä. (Cablejoints.)

KUVA 9. Syöksyaaltogeneraattori SebaKMT SG25-1150M.

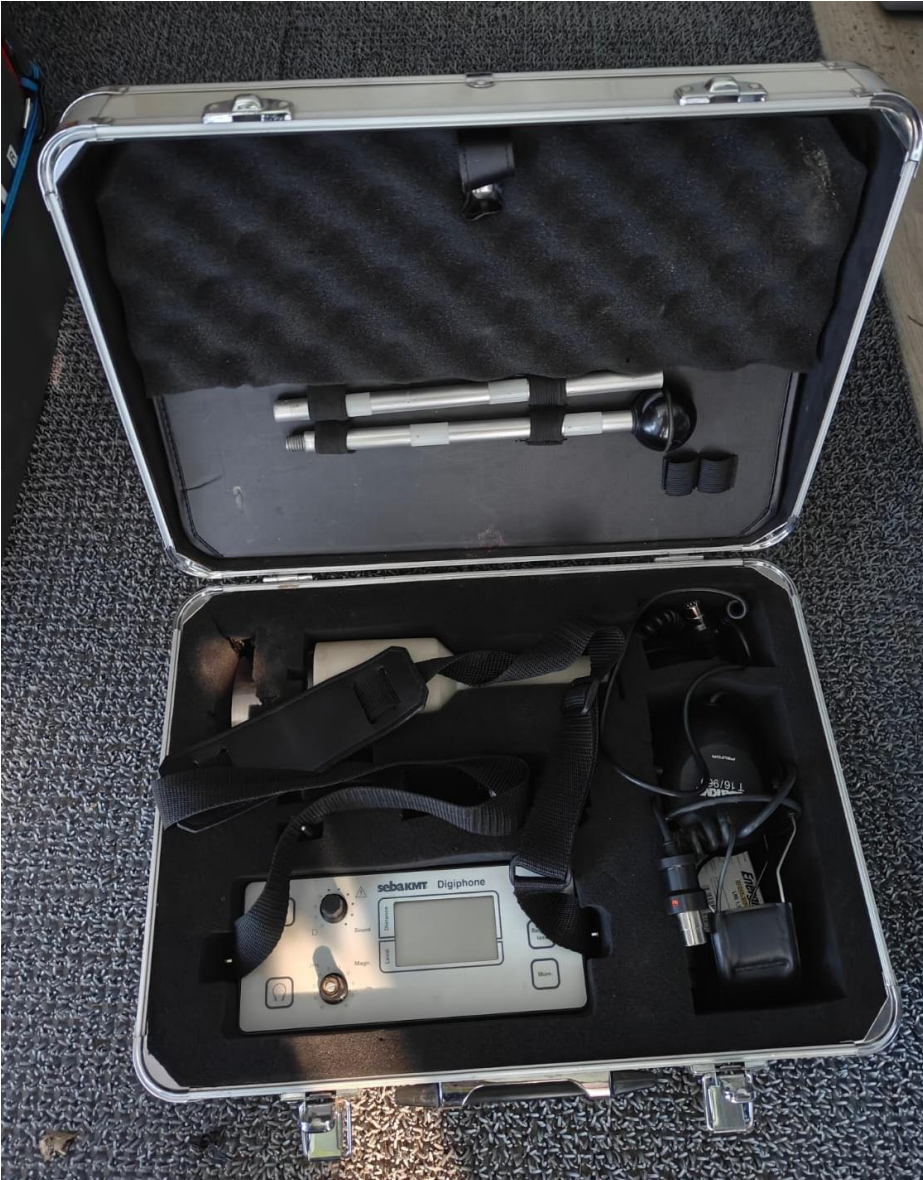
Maamikrofonia käytetään yhdessä syöksyaaltogeneraattorin kanssa vikapaikan paikantamiseen. Syöksyaaltogeneraattorin kehittämä valokaari johtimessa aiheuttaa akustisen sekä elektromagneettisen signaalin. SebaKMT:n maamikrofoni vertailee näitä valokaaresta aiheutuvia signaaleja keskenään ajallisesti ja laskee erotuksen niiden välillä, jotta käyttäjän ei tarvitse kuin etsiä paikka missä erotus on mahdollisimman pieni. (Skomplekt.)

KUVA 10. SebaKMT Digiphone T16/910.

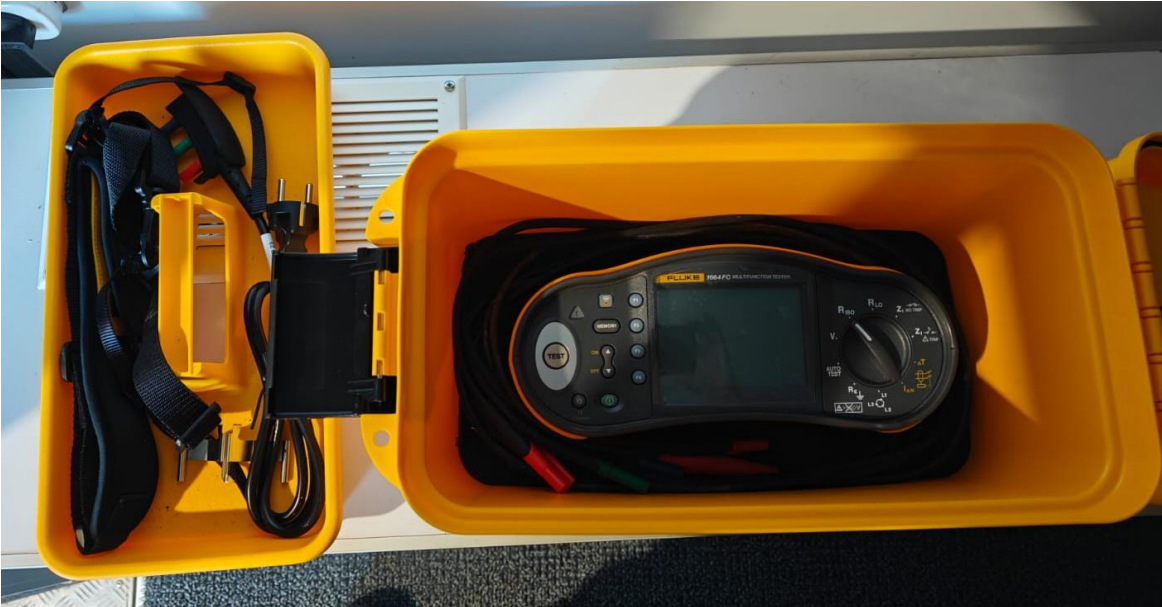
Fluke 1664FC (KUVA 11) on paristokäyttöinen sähköasennustesteri. Testerit mittaa ja testaa mm. jännitettä, taajuutta ja vastusta. Vikatoiminnassa sähköasennustesteriä käytetään ensisijaisesti eristysvastuksen mittaukseen ja jatkuvuusmittaukseen. Monipuolisten ominaisuuksien takia testerit käytetään kaapelin tarkastamiseen viankorjauksen jälkeen.

KUVA 11. Fluke 1664FC sähköasennustesteri.

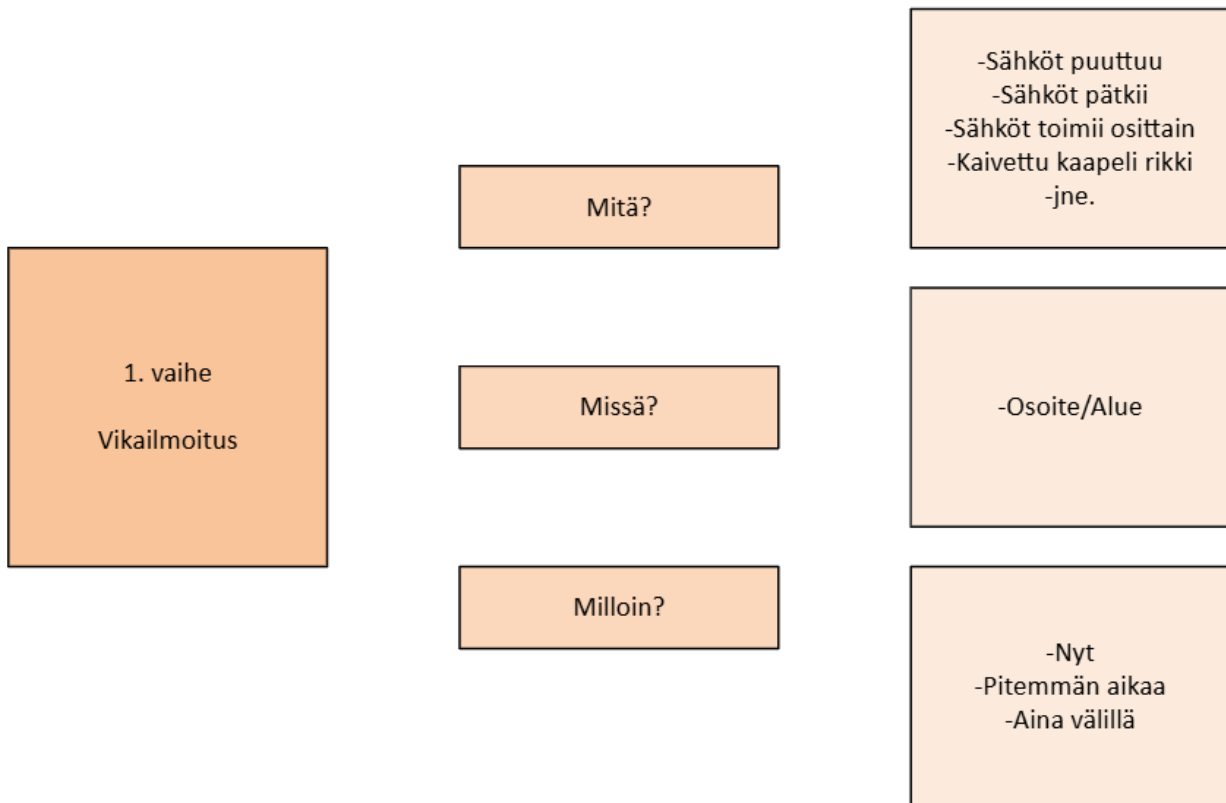
Jokainen vianpaikannustyö alkaa vikailoituksella, joka voi tulla puhelimitse, sähköpostilla tai vika-päivystyksen kautta. Pääasiana vikailoituksessa on: mitä, missä ja milloin. Ilmoituksen avulla saadaan tietoa viasta, sijaintitieto vikapaikasta sekä vian mahdollinen tapahtuma aika. Tieto viasta kertoo ensi askeleet vikatyypin selvittämiseen. Esimerkiksi puuttuva jännite omakotitalosta viittaa johtimen katkeamiseen, tai sulakkeen palamiseen. Sähköjen katkeileminen tai osittainen toimiminen viittaa taas pitkäaikaisempaan vikaan, kuten eristeen hajoamiseen tai korroosioon. Nämä mielessä on helpompi lähteä rajaamaan vikaa paikan päällä. (KUVIO 1.)

KUVIO 1. Vaihe 1, vikailmoitus.

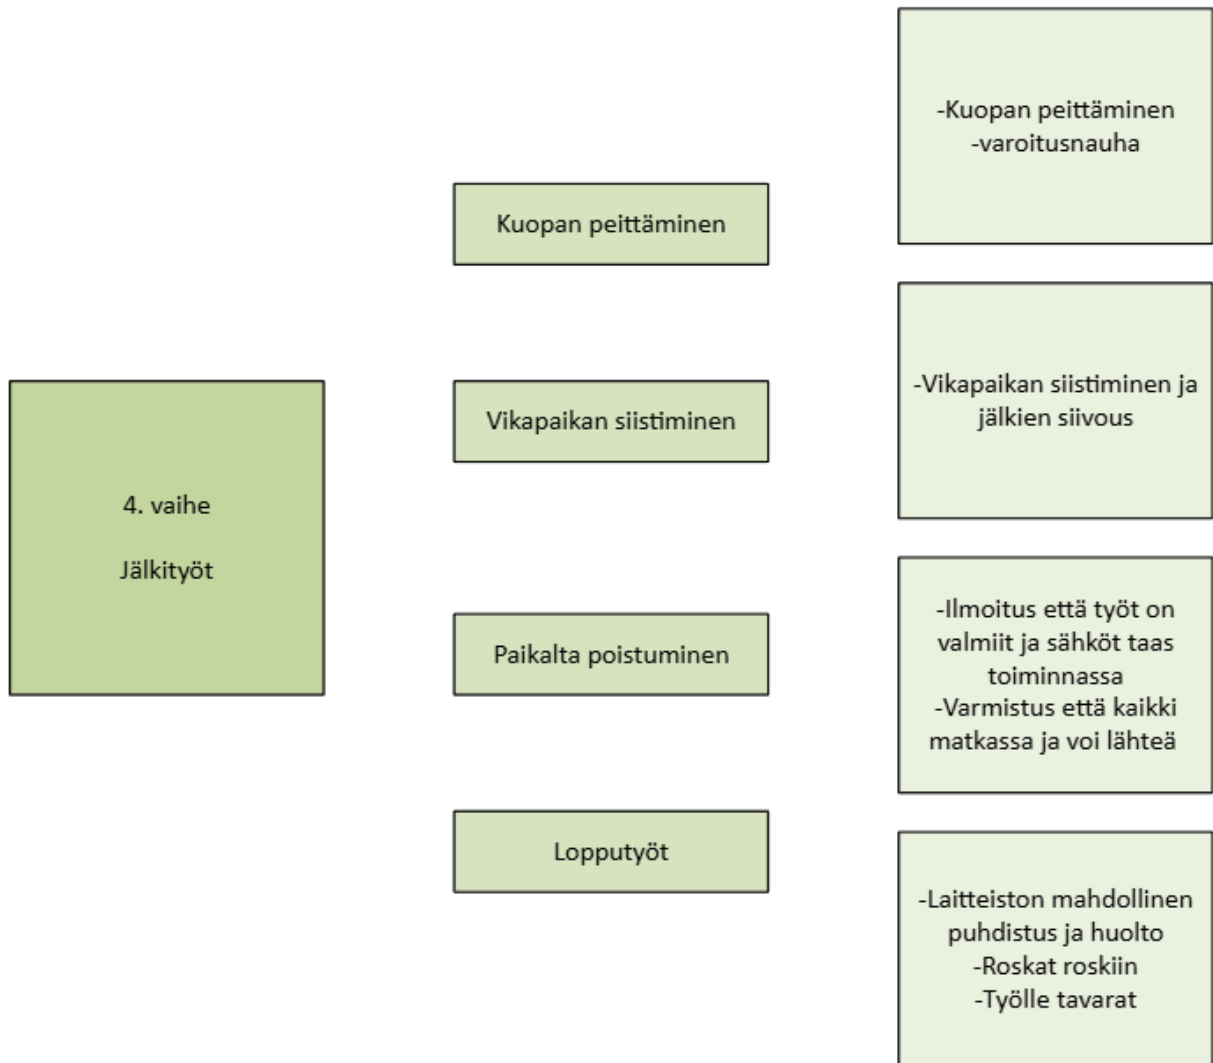
Jälkitöihin kuuluu vikapaikan kuopan peittäminen ja varoitusnauhan asentaminen kaapelin yläpuolelle maahan. Vikapaikka siistitään ja laitteisto kerätään kasaan. Ilmoitus työn valmistumisesta ja sähköjen palauttamisesta vikailmoituksen tekijälle sekä esihenkilölle tilanteesta riippuen. Työlle varmistetaan oikea määrä käytettyjä resursseja ja laitteisto puhdistetaan tai huolletaan asian mukaisesti. (KUVIO 4.)

KUVIO 4. Vaihe 4, jälkityöt.
