SEINÄJOEN AMMATTIKORKEAKOULU  
SEINÄJOKI UNIVERSITY OF APPLIED SCIENCES

# Kosteusvaurioiden tunnistaminen ja korjausmenetelmät

Opinnäytetyö

Rakennusmestari (AMK), Rakennustekniikka

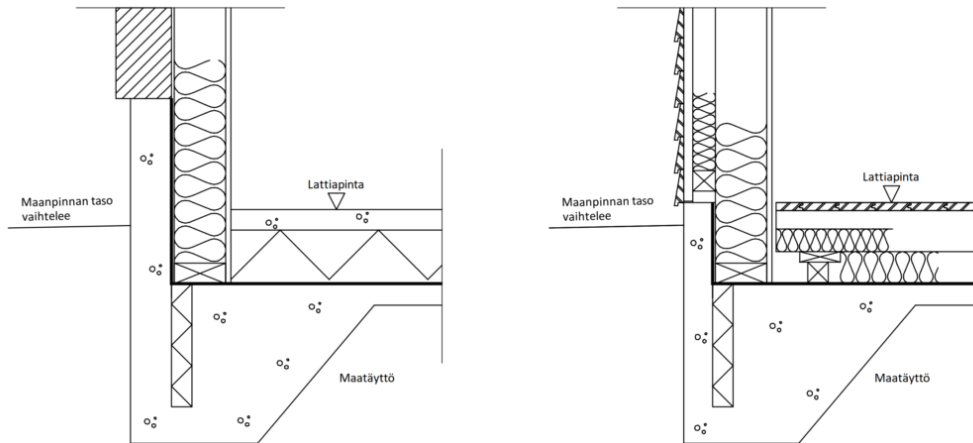
Valesokkelirakenteessa sokkelin yläreuna on monesti reilusti ulko-oven alareunaa ylempänä (kuvio 1). Se voi kuitenkin olla myös ulko-oven alareunan tasolla, kuten kuvion 1 oikealla puolella näkyy, mutta seinärakenne jatkuu maanpinnan alapuolelle.

Kuvio 1. Kaksi erilaista valesokkelirakennetta (Käyhkö, 2024).

Valesokkeli on 1970–1980-luvuilla käytetty rakenne, joka oli yleinen ja hyväksytty (Susteri, 2023). Rakenteen tarkoitus oli toimia lattian, seinän ja sokkelin yhdistävänä ratkaisuna. Valesokkelirakenteessa ulkoseinän rakenteet ovat maanpinnan tasolla tai alapuolella, jonka seurauksena maakosteus sekä sisäilman kosteus tiivistyvät puiseen seinärakenteeseen.

Rakenne sisältää monenlaisia kosteus- ja sisäilmariskejä (Käyhkö, 2024b). Ympäröivä maanpinta on ulkoseinän alaosa korkeammalla, mikä aiheuttaa kosteuden siirtymisen rakenteeseen. Sisäilman kosteus voi tiivistyä betonisen sokkelin sisäpintaan. Sokkelissa käytetyssä vesieristeessä on myös käytetty haitallisia PAH-yhdisteitä, jotka voivat heikentää sisäilman laatua, koska materiaaleista ilma kiertää sisäilmaan.

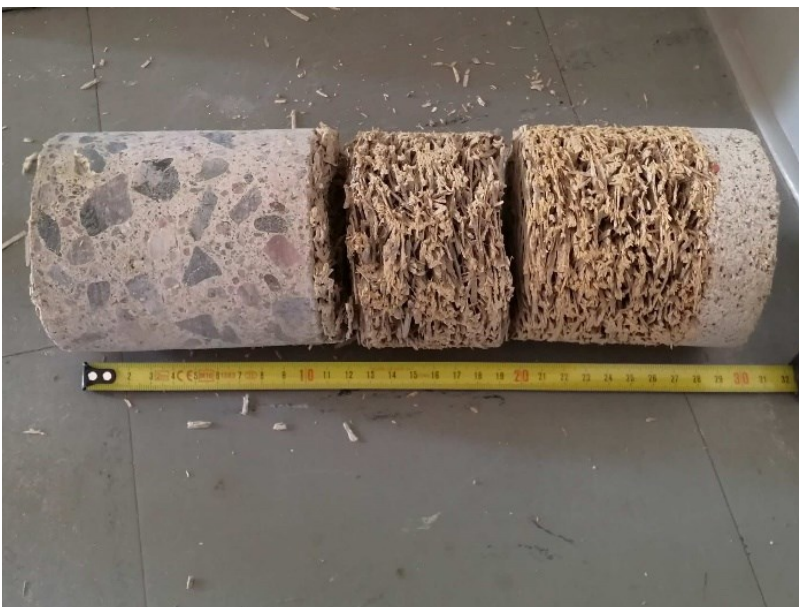
Alapohjarakenne, joka koostuu kahdesta betonilaatasta, ja joiden välissä on lastuvilla tai mineraalivilla (Kuva 1). Alempi laatta on valettu maanpintaa vasten (Kuvio 2). Kosteuseristeenä käytetty muovi tai pikisively löytyy yleensä alemman laatan ala- tai yläpinnasta.

Kuva 1. Kaksoisbetonilaatta, joka koostuu betonista ja lastuvillasta (Käyhkö, 2024).

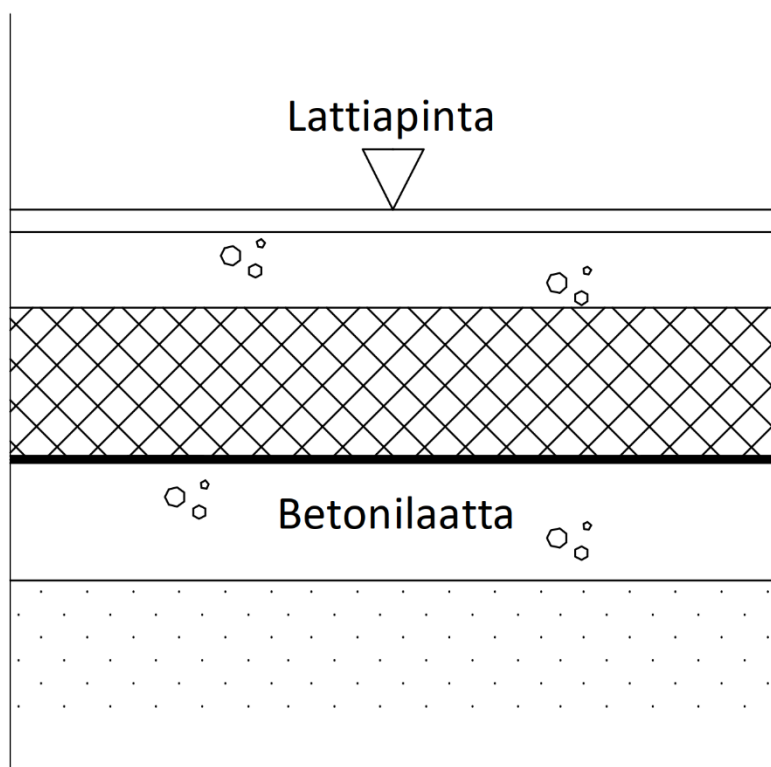
Kuvio 2. Kaksoisbetonilaattarakenne (Käyhkö, 2024).

Rakennetta on käytetty pien- ja kerrostaloissa 1940–1970-luvuilla (Käyhkö, 2024c). Kaksoisbetonilaattarakenteen on ollut suosittu kylpyhuoneiden sekä muiden märkätilojen lattia-rakenteena, vaikka muualla rakennuksessa on käytetty muuta alapohjaratkaisua, kuten puukoolattua lattiaa. Kaksoisbetonilaattarakenteen alkuvuosina käytössä oli kevytbetoni.

Nopeasti siirryttiin markkinoille uutena tuotteena tulleisiin kevytsorabetoneihin sekä lastuvillalevyihin. Mineraalivilla löysi tiensä laattojen väliin 1950-luvulla. Rakenne oli käytössä vielä 1980-luvulla, jolloin sen käyttö kuitenkin alkoi vähentyä, ja 1990-luvulla rakennetta ei enää käytetty juuri lainkaan. Suurin riski vaurioille rakenteessa on laattojen välissä oleva eriste. Se voi vaurioitua saatuaan kosteutta joko kapillaarisesti maasta tai vesihöyrynä. Rakenne voi vaurioitua myös putkirikon tai muun vesivahingon seurauksena.

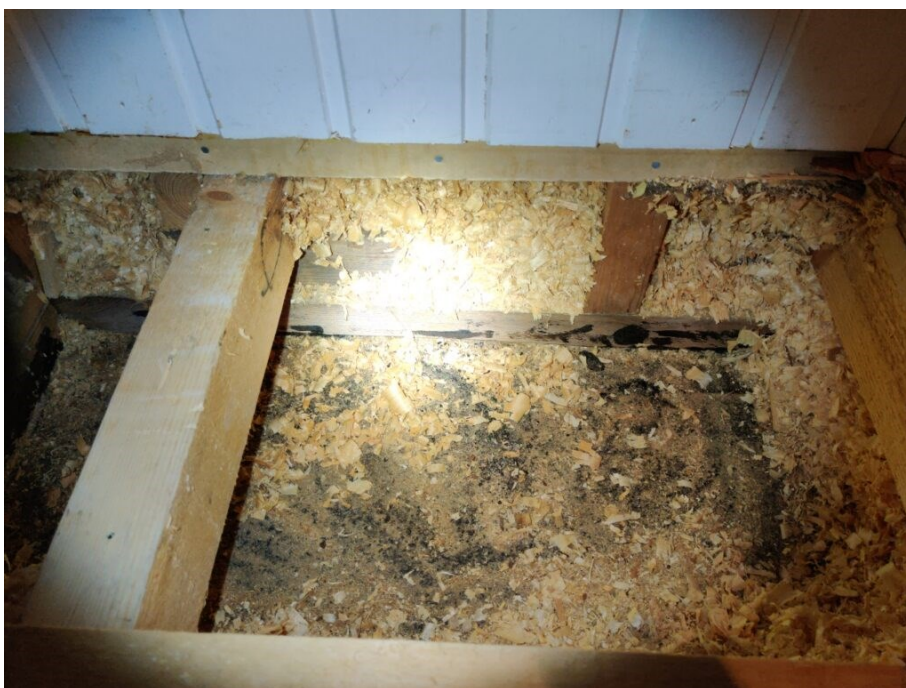
Kuvassa 2 on avattu lattiarakenne, josta näkee seinärakenteen lähtevän suoraan betonilaatan päältä. Betonilaatan päällä näkyvä tumma väritys tulee pikisivelystä.

Kuva 2. Betonilaatan päältä alkava puurunkoinen väliseinä (Käyhkö, 2024).

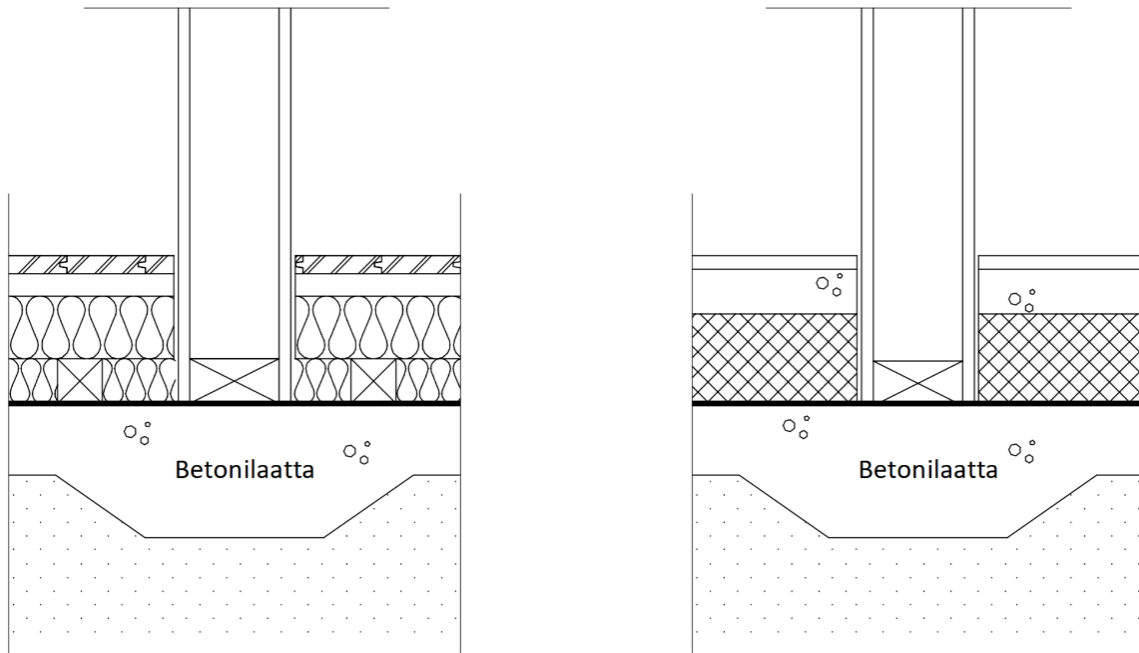
Rakennetta on kahta erilaista, kuten kuviossa 3 näkyy: betonilaatan päälle koolattu seinärakenne puurunkoisella lattialla (vasemmanpuoleinen kuva) tai betonilaattarakenteinen alapohja puurunkoisella seinällä (oikeanpuoleinen kuva). Molemmat ovat riskirakenteita.

Kuvio 3. Lattiapinnan alapuolinen puurunkoseinä (Käyhkö, 2024).

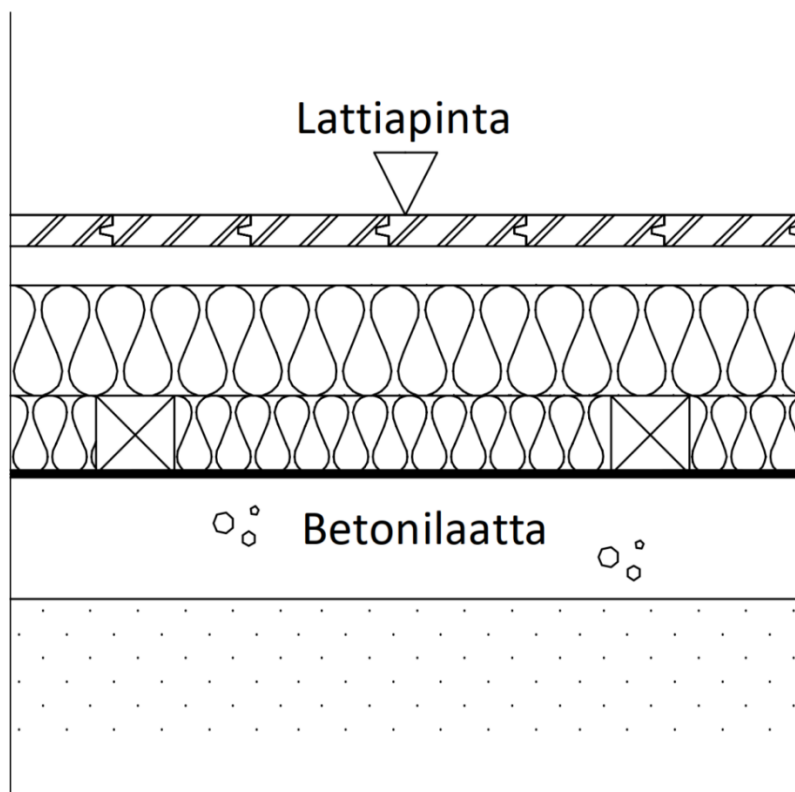
Kuviossa 4 näkyy leikkauspiirustus, jossa puukoolattu lattia lähtee suoraan betonilaatan päältä.

Kuvio 4. Maanvastaisen betonilaatan päälle puukoolattu lattia (Käyhkö, 2024).

Maanvastainen puukoolattu lattia on valettu suoraan maan päälle, yleensä märkään hiekkään (Käyhkö, 2024e). Betonilaatan päälle on koolattu puurunkoinen rakenne, jossa on mineraalivillaeriste tai kutteri. Betonilaatan päälle laitettiin toisinaan pikeä tai muovia, joiden tarkoituksena oli toimia kosteudensulkuina. Kyseinen rakenne sisältää useita riskejä. Märän hiekan takia kosteutta pääsee siirtymään betonilaattaan taukoamatta, joten laatta ei koskaan kuivu. Vesivahingon mahdollisuus piilee eristetilassa kulkevien lämpö- sekä vesijohtojen vuoksi. Rakenteessa on myös oiva kasvuympäristö mikrobikasvustoille. Rakenne oli suosittu etenkin 1960–1990-luvuilla.

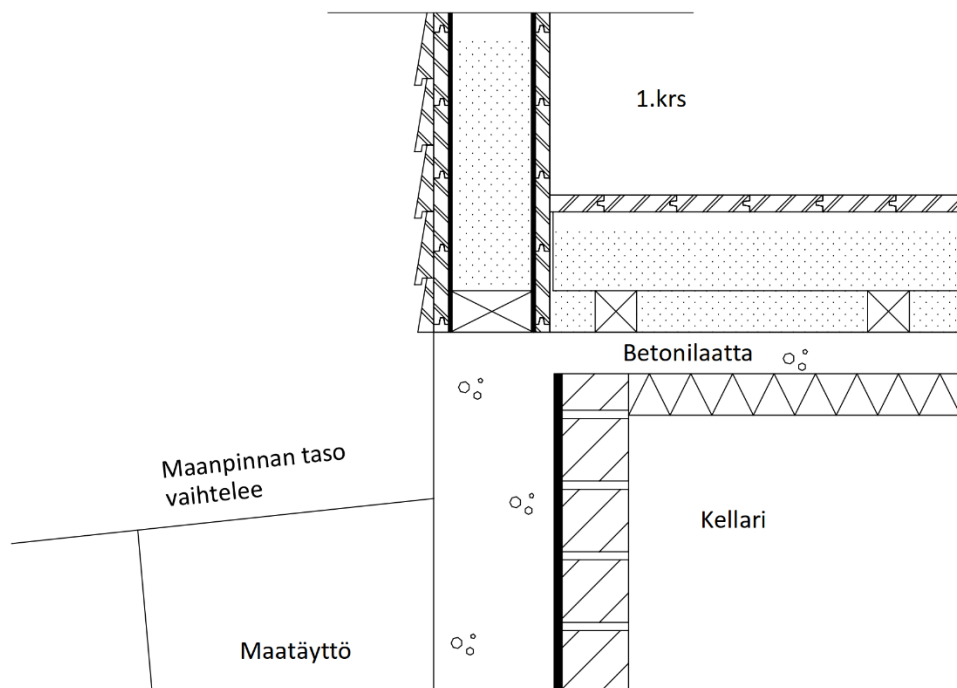
Kuvio 5. Kellarin ja 1. kerroksen välinen välipohjarakenne (Käyhkö, 2024).

Vuosina 1940–1960 rakennetuissa kellarillisissa pientaloissa, kuten rintamamiestaloissa käytettiin usein betonilaatasta tehtyä välipohjaa, joka on yläpuolelta koolattu ja lämpöeristetty (Käyhkö, 2024f). Tämä rakenne on tunnettu riskialttiudesta, erityisesti reuna-alueilla, jotka sijaitsevat ulkoseinien vierustoilla. Tavallisesti rakenne muodostuu kellarin kattobetonilaatasta, jonka päälle on asennettu puurunkoinen lattia (kuvio 5). Lattia on yleensä eristetty sahanpurulla tai mineraalivillalla. Betonista tehtyä kattolaattaa alettiin käyttämään paloturvallisuussyistä sen jälkeen, kun lämmityskattiloiden yleistymisen myötä kellarit muuttuivat yleisiksi lämmitysjärjestelmien sijoituspaikoiksi.

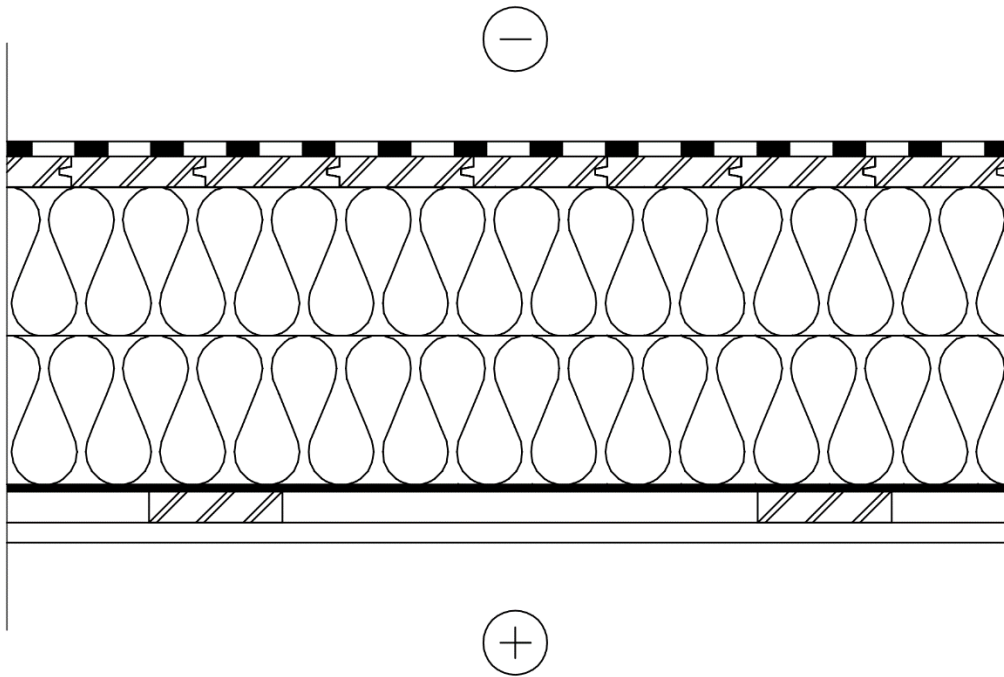
Tasakatot voidaan tunnistaa kiipeämällä katolle katsomaan, onko siellä kallistuksia tai kaivoja. Jos niitä ei ole, rakenne on riskialtis kosteusvaurioille (Käyhkö, 2024g). Katolle jäävät sadevedet ja lumet aiheuttavat ongelmia. Kattomateriaalina käytetty huopa ei myöskään ollut kestävä materiaalivalinta, vaan herkästi alkoi vuotamaan. Myöskään oikeaoppista höyrynsulkua ei löytynyt (kuvio 6), joten sisäilman kosteus tiivistyi eristeisiin.

Kuvio 6. Tasakatto ilman tuuletusta (Käyhkö, 2024).

1970-luvulla otettiin käyttöön täysin tasainen katto, joka osoittautui hyvin pian täysin toimimattomaksi (Käyhkö, 2024g). Sadevesi seiso i katolla hyvinkin pitkään, koska kattoon ei suunniteltu tarpeeksi hyvää sadevesijärjestelmää. Kattovuodot yleistyivät, ja hyvin pian tasakatot väistyivät harjakattojen tieltä. Kattorakenteessa ei ollut riittävää tuuletusta, joten rakenteeseen valunut kosteus ei päässyt kuivumaan. Tasakattoja tehdään vielä tänäkin päivänä, vaikka todellisuudessa ne eivät ole tasaisia, sillä katto kallistuu hiukan kaivon päin. Tasakattoja alettiin tekemään 1970-luvulla. Hyvin pian kuitenkin todettiin, että rakenne ei toimi. Vaurioita syntyi lukuisia, ja 1980-luvulle mentäessä tasakatot jäivät historiaan.
