**VISUAALISEN PÄÄLLYSTEVAURIOKARTOITUSMENETELMÄN  
VERTAILU NEUROVERKKOPOHJASEEN  
KONENÄKÖVAURIO TULKINTAAN**

Ammattikorkeakoulututkinnon opinnäytetyö  
Rakennus- ja yhdyskuntatekniikka, insinööri (AMK)

Työn nimi Visuaalisen päällystevauriokartoitusmenetelmän vertailu  
neuroverkkopohjaiseen konenäkövauriotulkintaan

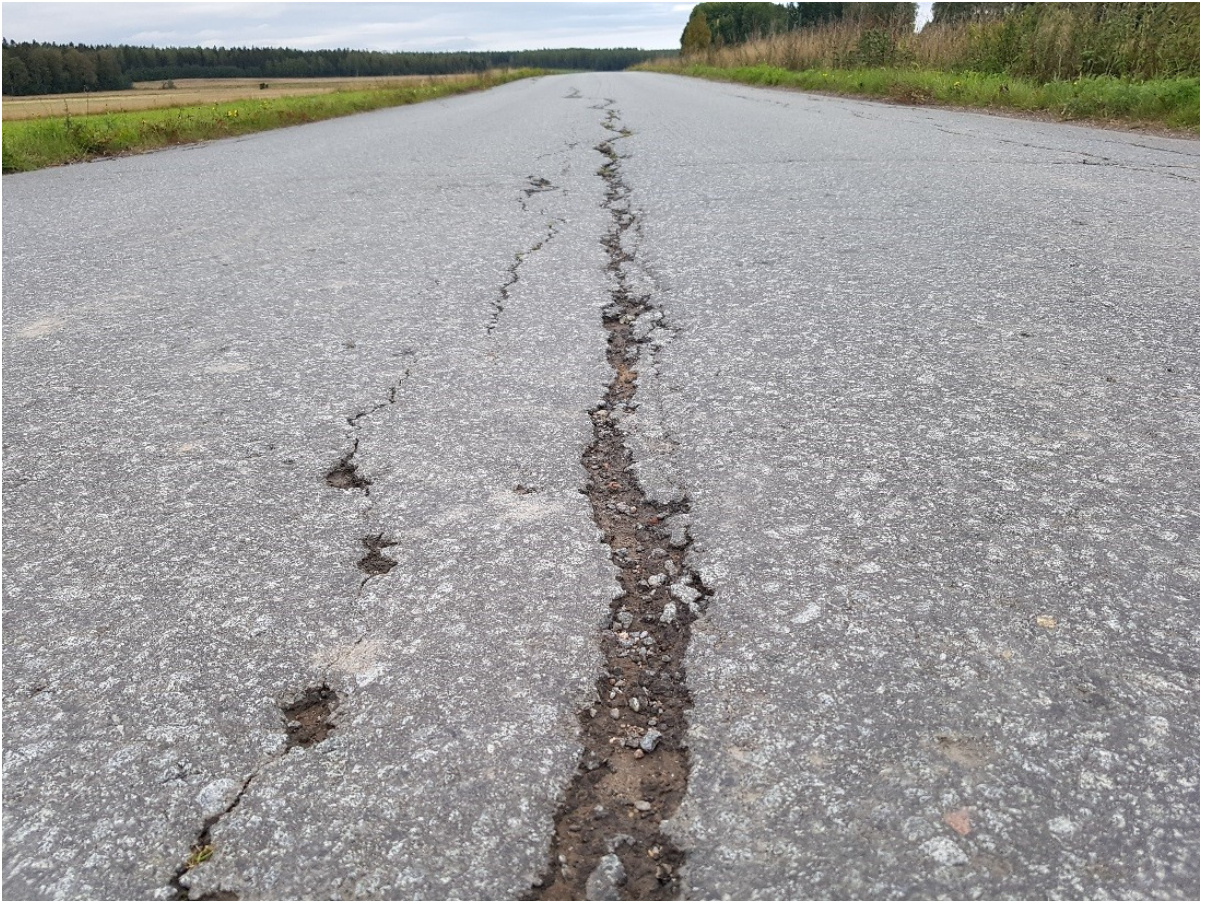
Pituushalkeama on nimensä mukaisesti tien suuntaisesti tai hieman vinosti kulkeva halkeama tienpäällysteessä. Poikkihalkeama on vastaavasti tien poikittaissuuntaisesti kulkeva halkeama tai ajoradan levyinen pakkaskatko, joka ei etene pituussuunnassa merkittävästi. (Väylävirasto, 2020b, s. 7) Kuvassa 1 on esitettyinä pituushalkeama.

Kuva 1. Pituushalkeama.

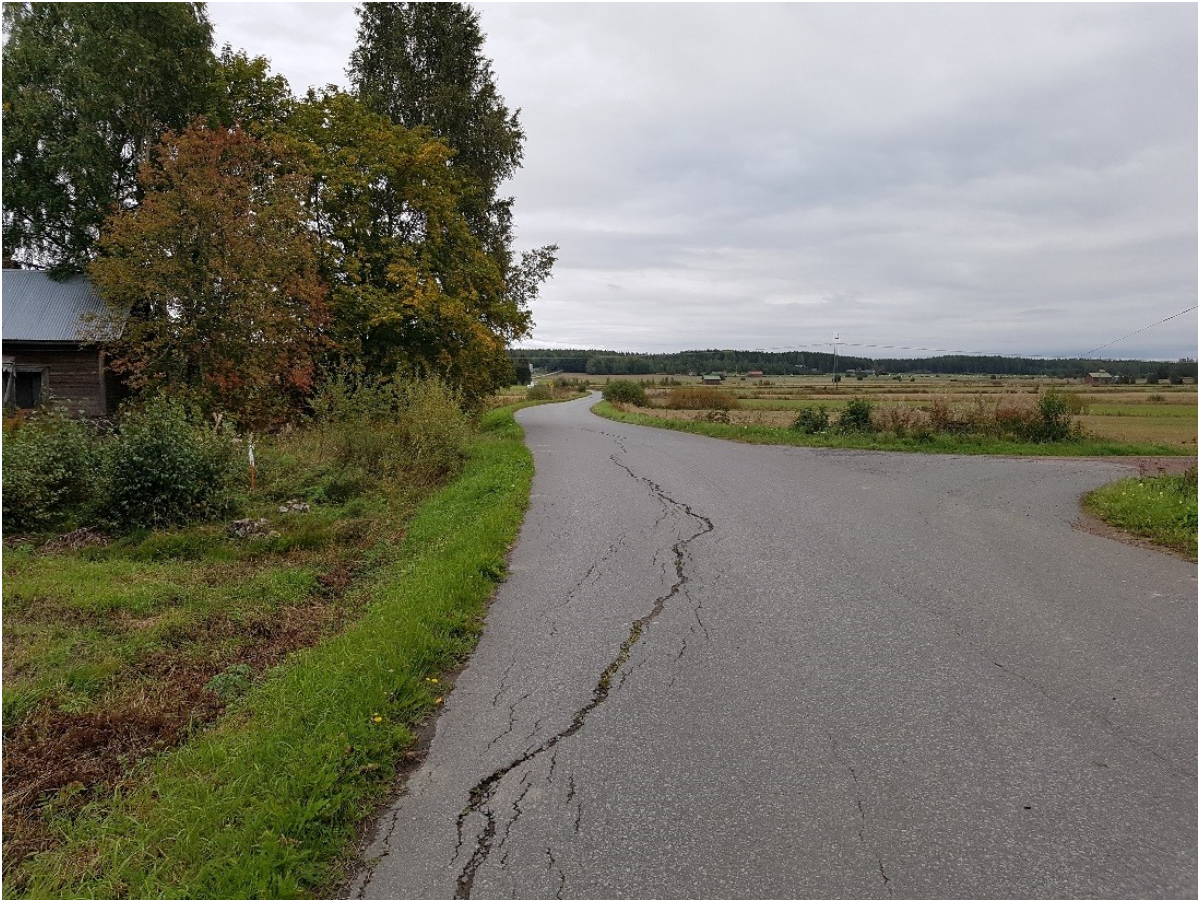
Pituushalkeamia syntyy tavallisesti epätasaisen routanousun tai tierakenteen painumisen seurauksena. Niin sanotut heijastushalkeamat luetaan myös pituushalkeamiksi. Heijastushalkeamat johtuvat tienpinnan päällysteen alapuolisten kerrosten halkeamisesta, jotka heijastuvat tienpinnan päällysteeseen. Liian jyrkkien luiskien takia voi myös syntyä pituushalkeamia. (Tieliikelaitos, 2000, s. 12) Kuvassa 2 on esitettyinä vinottain kulkeva pituushalkeama.

Kuva 2. Vinottain kulkeva pituushalkeama.

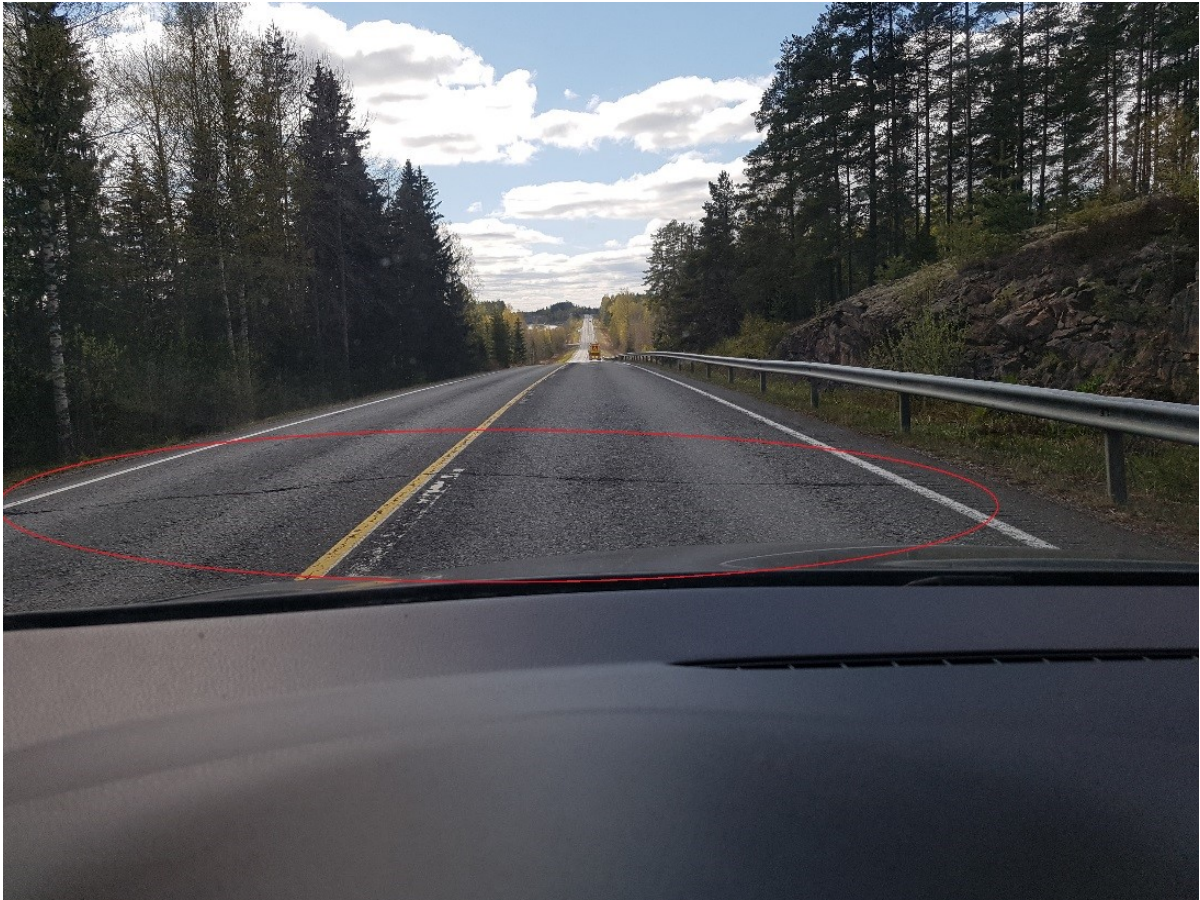
Poikkihalkeamia tienpintaan syntyy ensisijaisesti kylmän ilmaston seurauksena. Kylmyys kutistaa päällysteen koostumusta ja tienrakennetta, jonka seurauksena syntyy pakkaskatko. Poikkihalkeamia voi myös syntyä päällystystyön aikana tapahtuneitten virheiden vuoksi tai alusrakenteen routimisen seurauksena. (Tieliikelaitos, 2000, s. 9) Kuvassa 3 on esitettyä poikkihalkeama.

Kuva 3. Poikkihalkeama.

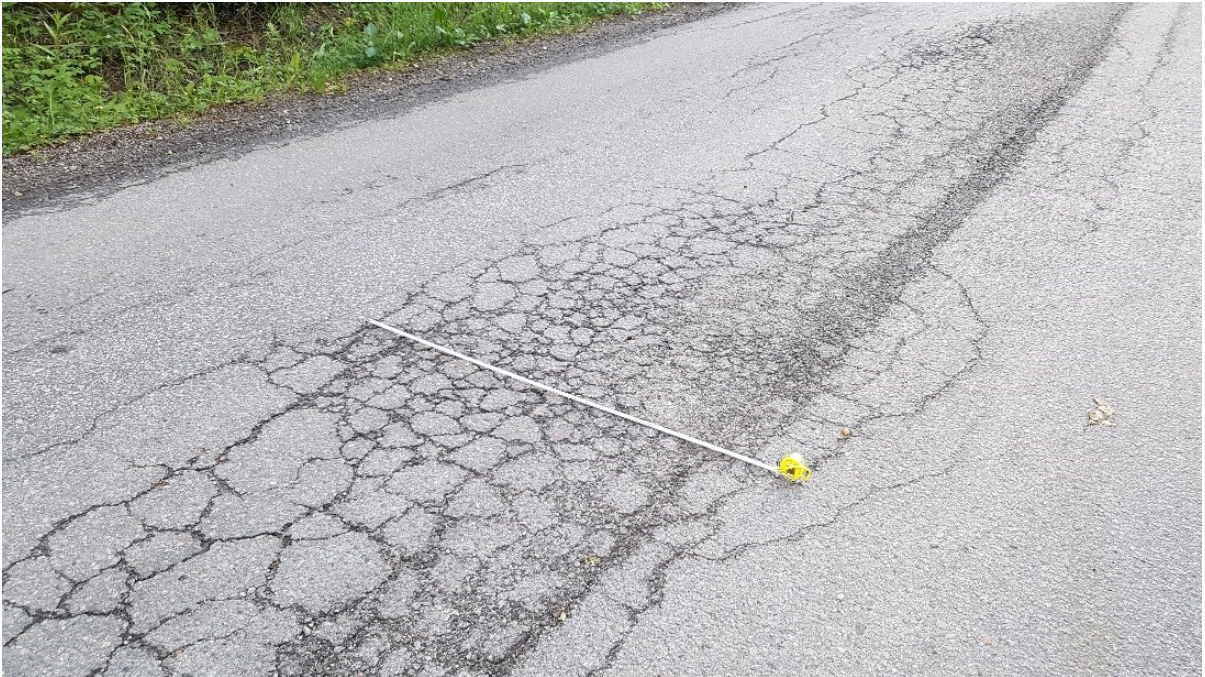
Verkkohalkeamat ovat useimmiten useiden erilaisten halkeamien kokonaisuus, josta voi erottaa halkeamien väliset lohkot. Kokonaisuutena verkkohalkeama muistuttaa verkkoa. (Väylävirasto, 2020b, s. 13) Kuvassa 4 on esitettyä verkkohalkeamaa tiellä.

Kuva 4. Verkkohalkeamaa tiellä.

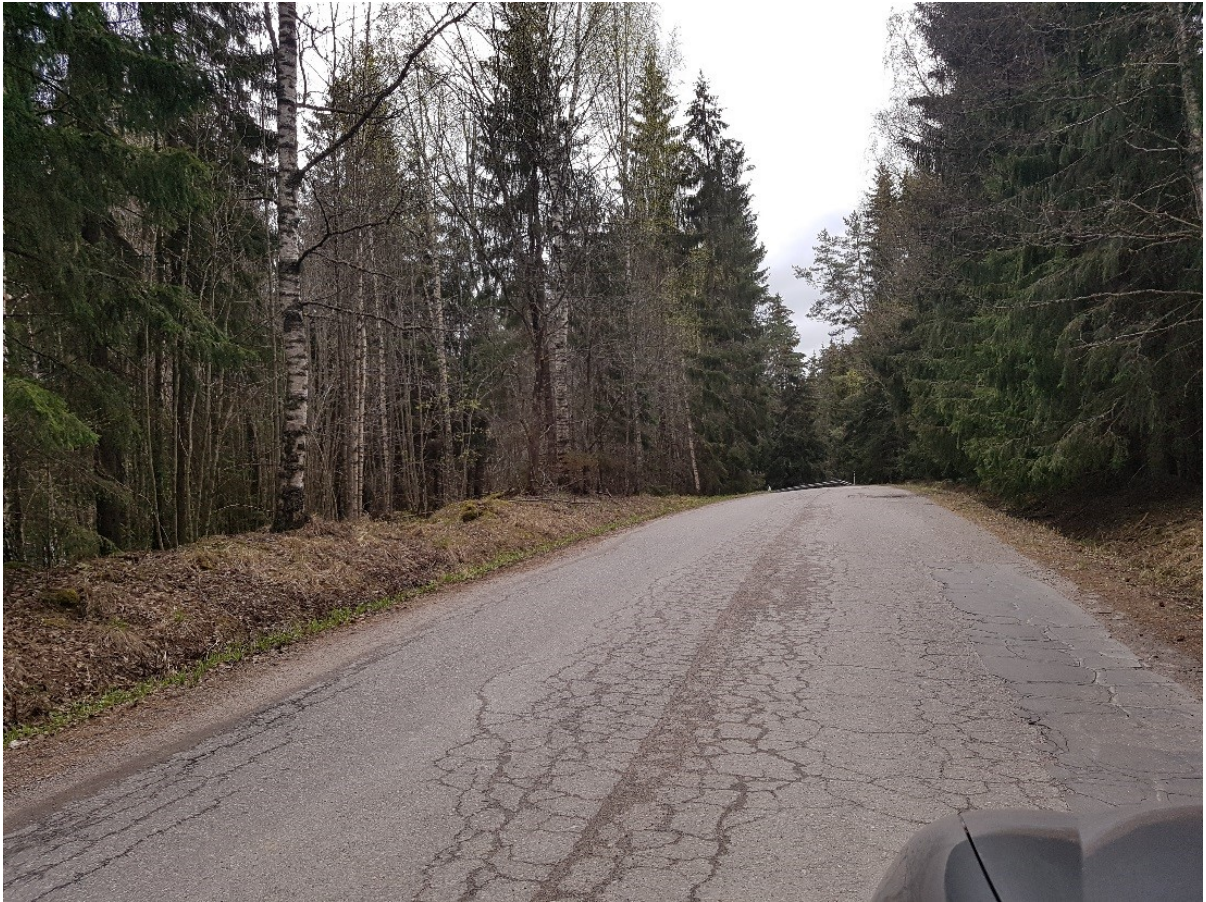
Tavanomaisesti verkkohalkeama syntyy kolmen eri asian yhteisvaikutuksesta. Nämä ovat tienpinnan päällysteen väsyminen, tierakenteen heikko kantavuus ja raskas liikenne. Sen sijaan satunnaiset verkkohalkeamakuviot johtuvat yleensä epätasaisesta routimisesta tai päällysteen kutistumisesta, esimerkkinä vanhentunut bitumi. (Tieliikelaitos, 2000, s. 21)

Kuva 5. Laaja verkkohalkeama tiellä.

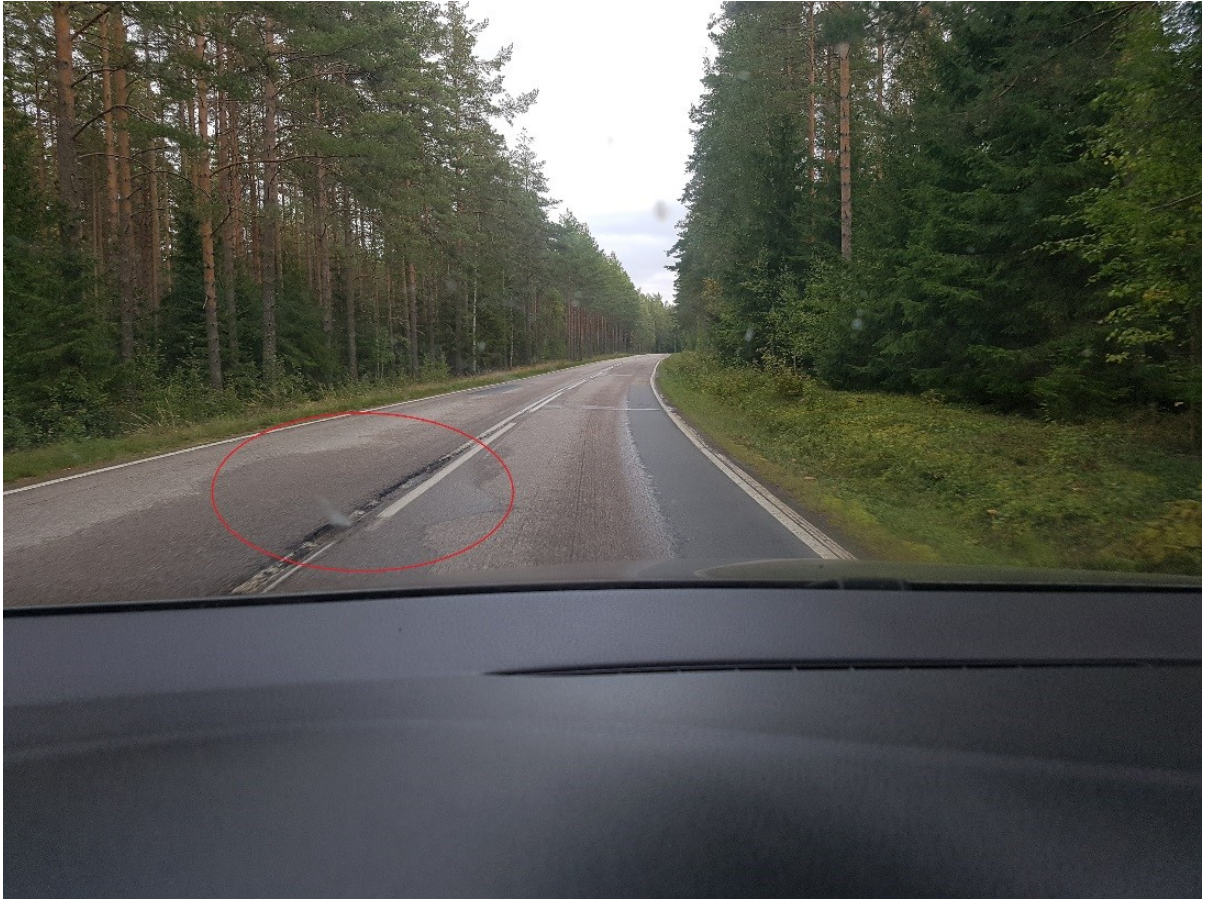
Päällystesaumahalkeama, jota voidaan myös kutsua keskisaumahalkeamaksi, syntyy useimmiten tien routanoususta. Routanousu on tien keskellä suurimmillaan, koska tienkeskikohdassa routa tunkeutuu syvemmälle, kuin tienreunoilla, joissa lumivallit muodostavat tienpinnalle suojaavan kerroksen. Päällystesaumahalkeaman syntyä edistää huonolaatuinen saumatyö. Päällystesaumahalkeama saattaa myös muodostua, jos tierakenteessa on epäjatkuvuuskohta sauman kohdalla. Epäjatkuvuuskohta voi muodostua

Kuva 6. Tien työsaumaan syntynyt päällystesaumahalkeama.

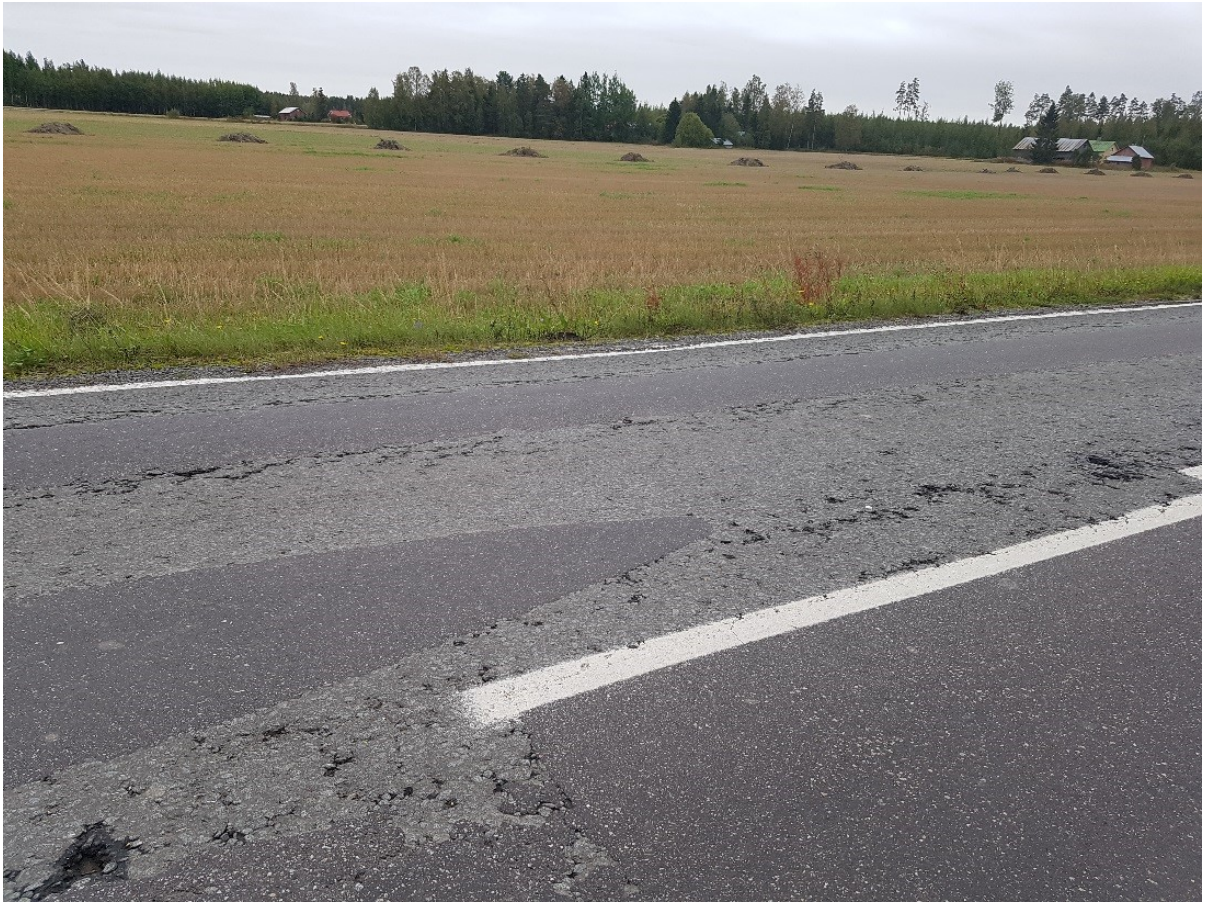
Purkauma on tilanne, jossa tienpinnan päällysteestä on irronnut kiviainesta mikä aiheuttaa epätasaisuutta siitä yli ajettaessa. Purkaumaa ei pidä sekoittaa karkeaan päällysteeseen eikä pelkkään lajittumaan. (Väylävirasto, 2020b, s. 16) Kuvassa 7 on esitettynä tienpäällysteessä esiintyvää purkaumaa.

Kuva 7. Tienpäällysteessä esiintyvää purkaumaa.

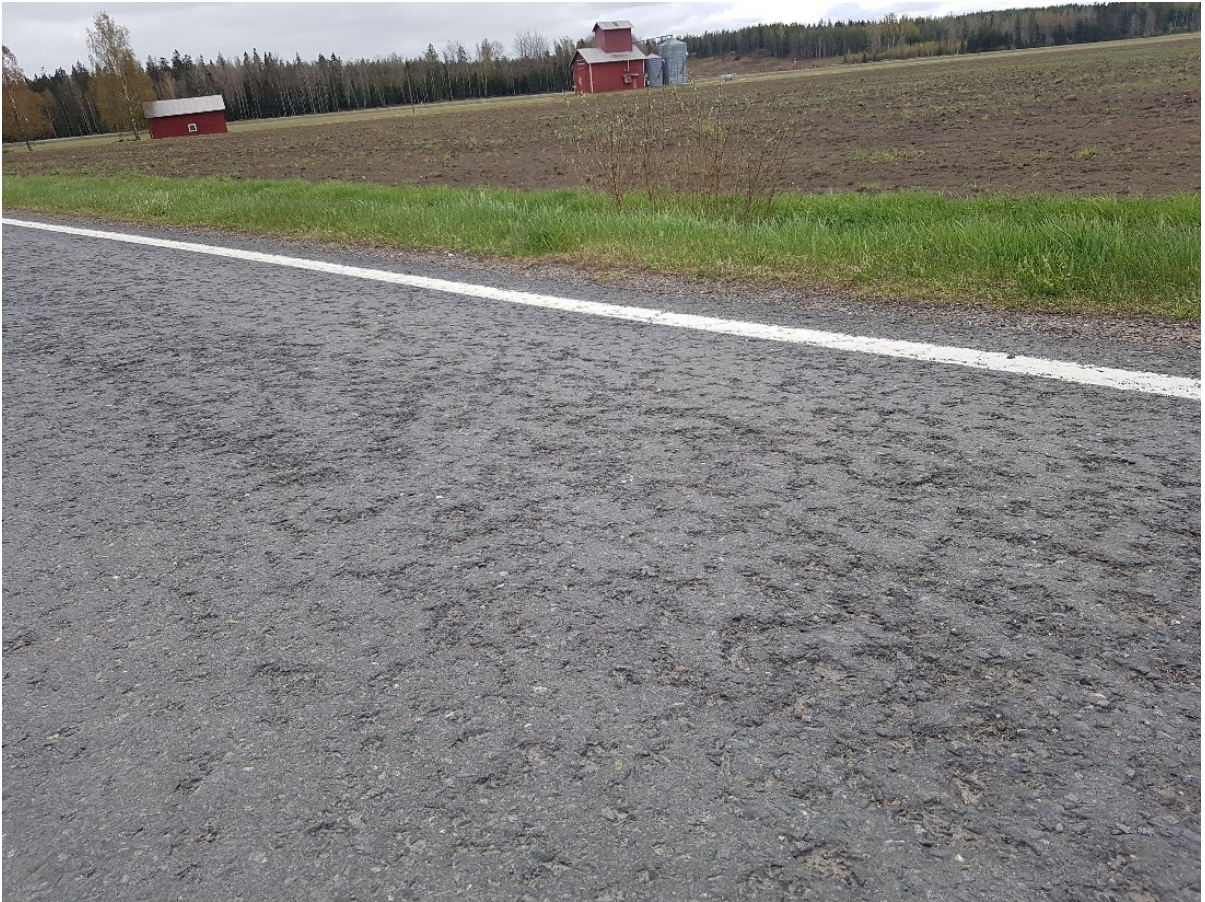
Purkaumien syntyyn vaikuttaa yleensä huono massan tartunta, massan sideainemäärän vähäisyys, päällysteen mahdollinen lajittuneisuus tai massan suuresta tyhjätilasta. Erityisesti keväisin purkaumien määrä lisääntyy toistuvan jäätyminen, sulamisen ja liikennekuormituksen seurauksena. Kevättalven sulamiskautena tienpinnalle syntyvät pitkäaikaiset vesilätäköt nopeuttavat purkaumien kehittymistä tienpinnalle ja erityisesti öljysoralla päällystetyillä teillä. (Tieliikelaitos, 2000, s. 24) Kuvassa 8 on esitettyä laajasti edennyttä purkaumaa, jossa kiviaineksen irtoaminen on selkeästi havaittavissa.

Kuva 8. Purkaumaa, jossa kiviaineksen irtoaminen selkeästi havaittavissa.

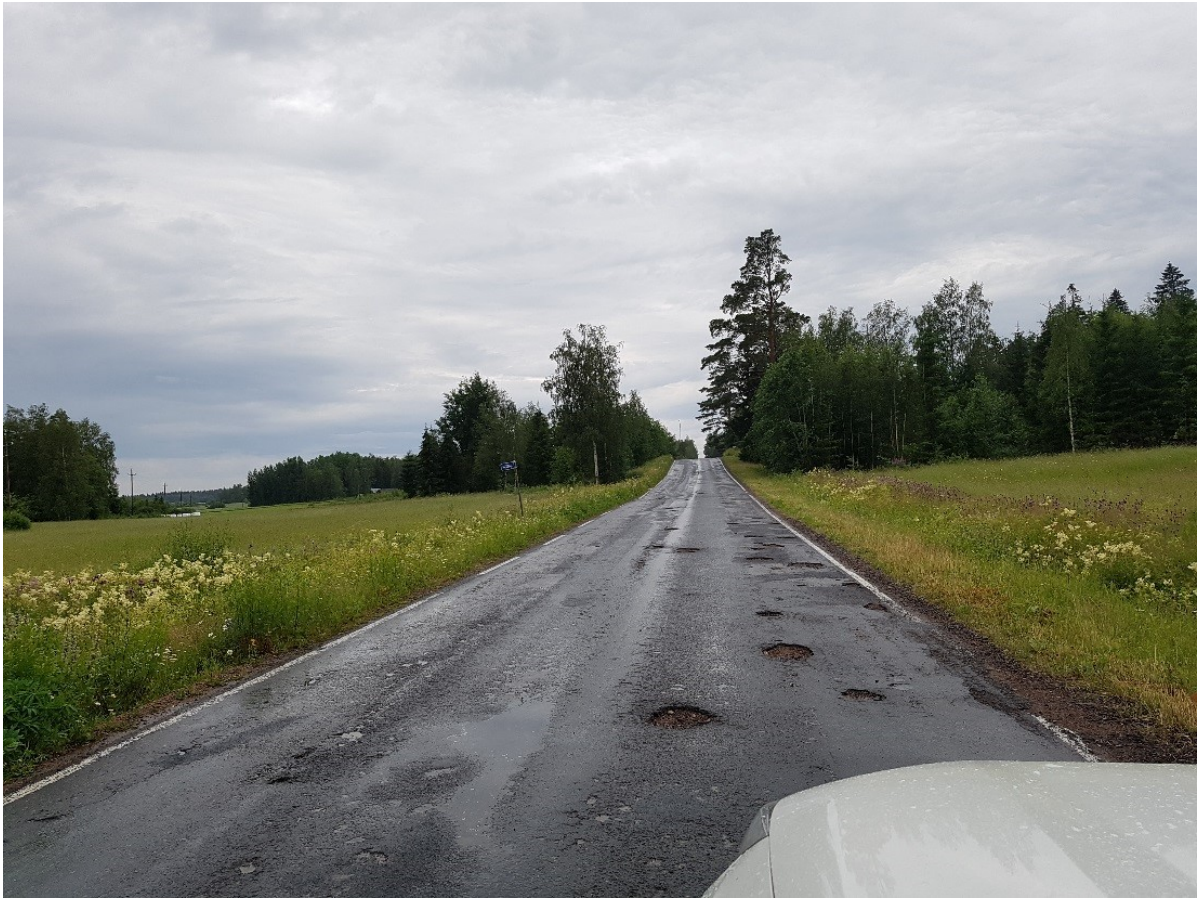
Väyläviraston (Väylävirasto, 2020b, s. 18) määritelmä on, että ”reiät ovat jyrkkäreunaisia pitkälle kehittyneitä purkaumia.” Kuvassa 9 on esitettyä reikiä tienpinnassa.

Kuva 9. Tienpäällysteessä olevia reikiä.

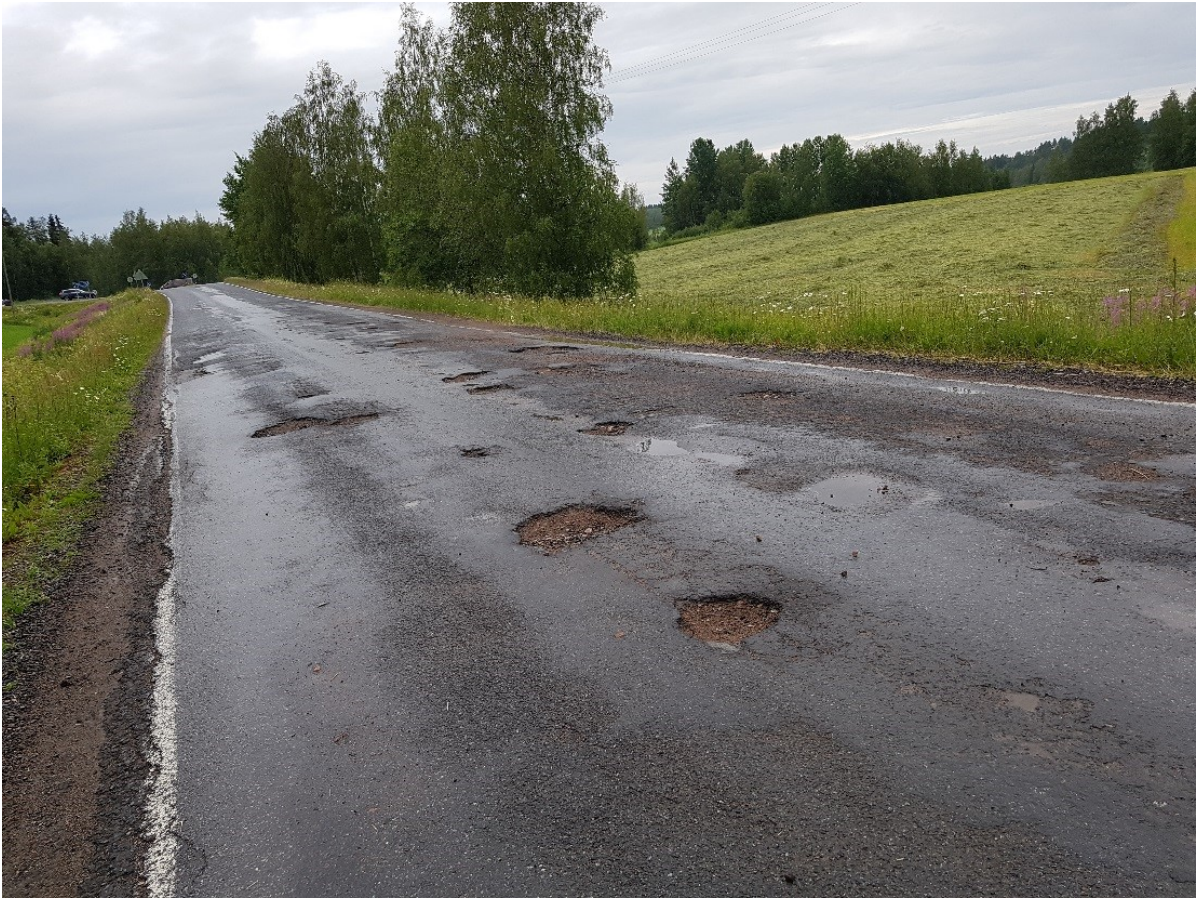
Yleensä reikiä syntyy päällysteiden lajittuma- ja purkaumakohtiin, joista vesi pääsee valumaan tien alustan rakenteisiin. Alustan rakenteisiin päässyt vesi pehmentää tien alusrakennetta ja näin edistää reiän syntymistä. Tienpinnan toistuva sulaminen ja jäätyminen, sekä liikennekuormitus edesauttavat myös reikien muodostumista. Lisäksi tien reikiintymistä voi aiheuttaa roudan seurauksena ylösnousseet tierakenteen isot kivet. (Tieliikelaitos, 2000, s. 26) Kuvassa 10 on esitettyä pahoin reikiintynyt tienpinta.

Kuva 10. Pahoin reikiintynyt tienpinta.

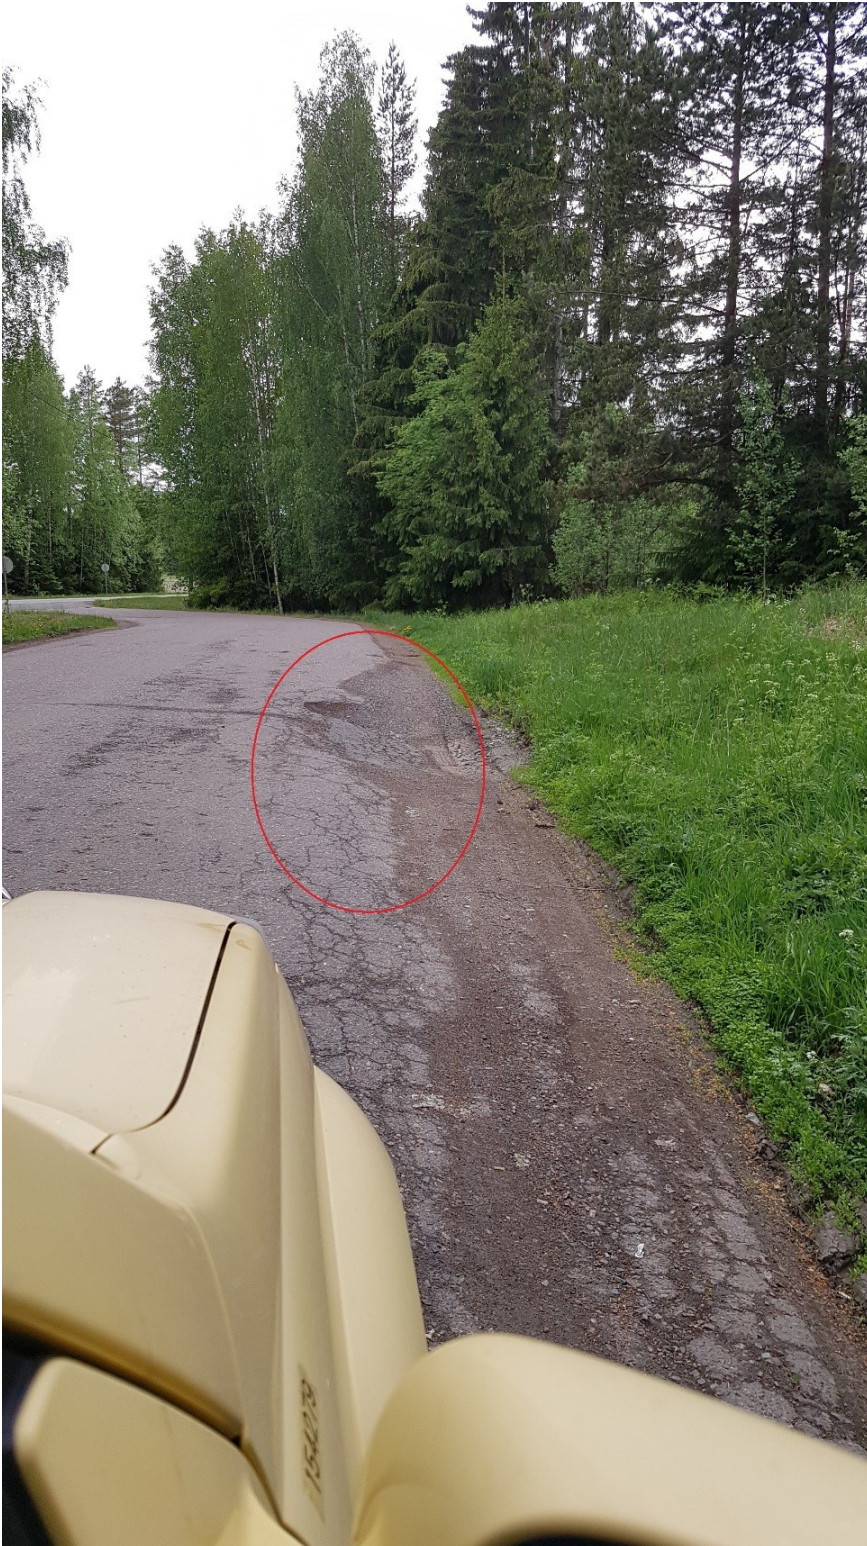
Lähes poikkeuksetta reunapainuma (etenkin kapeilla teillä) johtuu tierakenteen puutteellisesta sivuttaistuesta ja raskaan liikenteen kuormituksen yhteisvaikutuksesta. Myös huono tien kuivatus, alusrakenteen puutteellinen tiivistäminen ja kosteuden vaihtelu tien rakenteissa vaikuttavat painumien syntyyn. (Tieliikelaitos, 2000, s. 28) Alla kuvassa 11 on kuva painumasta.

Kuva 11. Tienreunassa sijaitseva painuma.

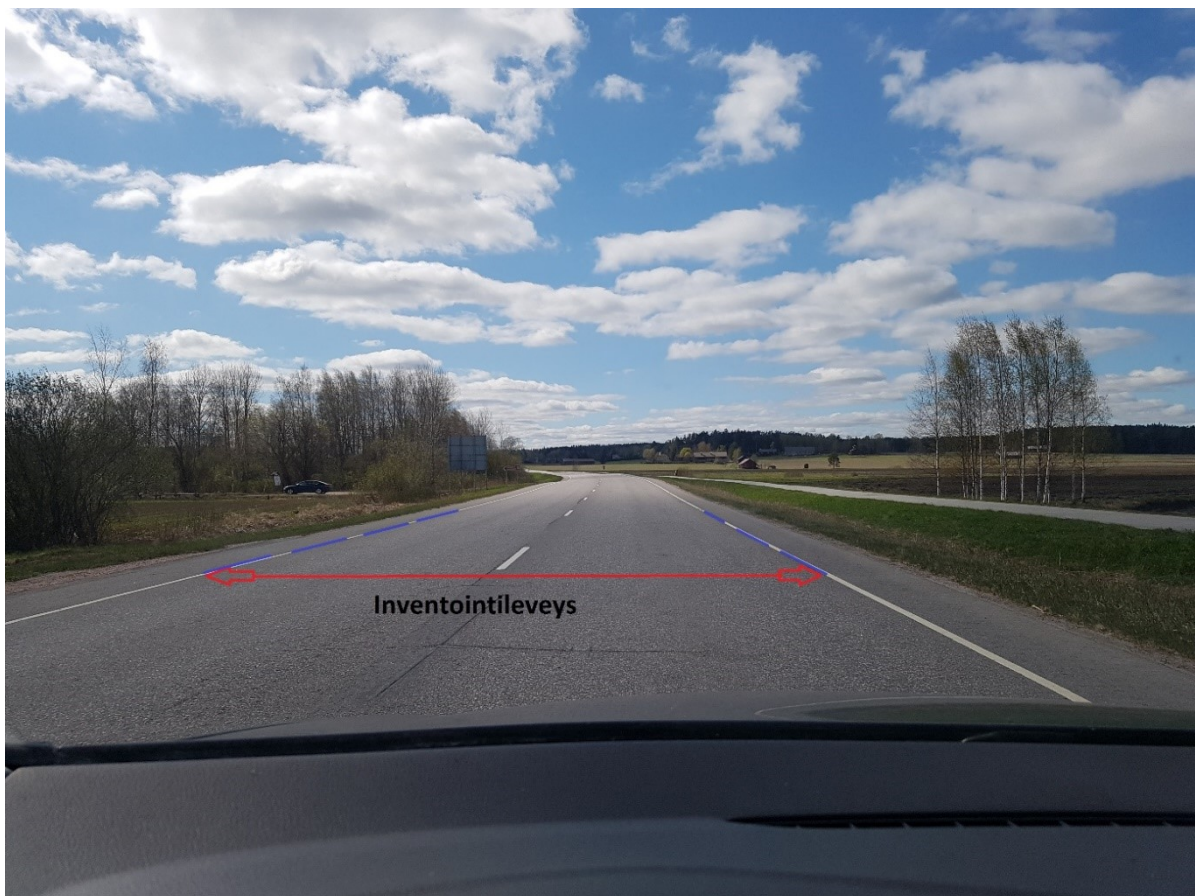
Päällystevauriokartoitusta tehtäessä inventointiajoneuvon nopeus tulee olla 30–40 km/h. Ramppien osalta nopeus on lähtökohtaisesti sama mutta tarvittaessa rampeilla tulisi valita inventointinopeus niin, että se ei haittaa muuta liikennettä tai vaaranna liikenneturvallisuutta. Tilannekohtaisesti ramppien osalta voidaan ylittää 40 km/h katonopeus inventoitaessa. Yksiajorataisella tiellä inventointileveys on koko ajoradan leveys. Inventointialue rajoittuu tien reunaviivoihin. (Väylävirasto, 2020b, s. 3) Kuvassa 13 havainnollistetaan yksiajorataisen tien inventointileveyttä.

Kuva 13. Yksiajorataisen tien inventointileveys.

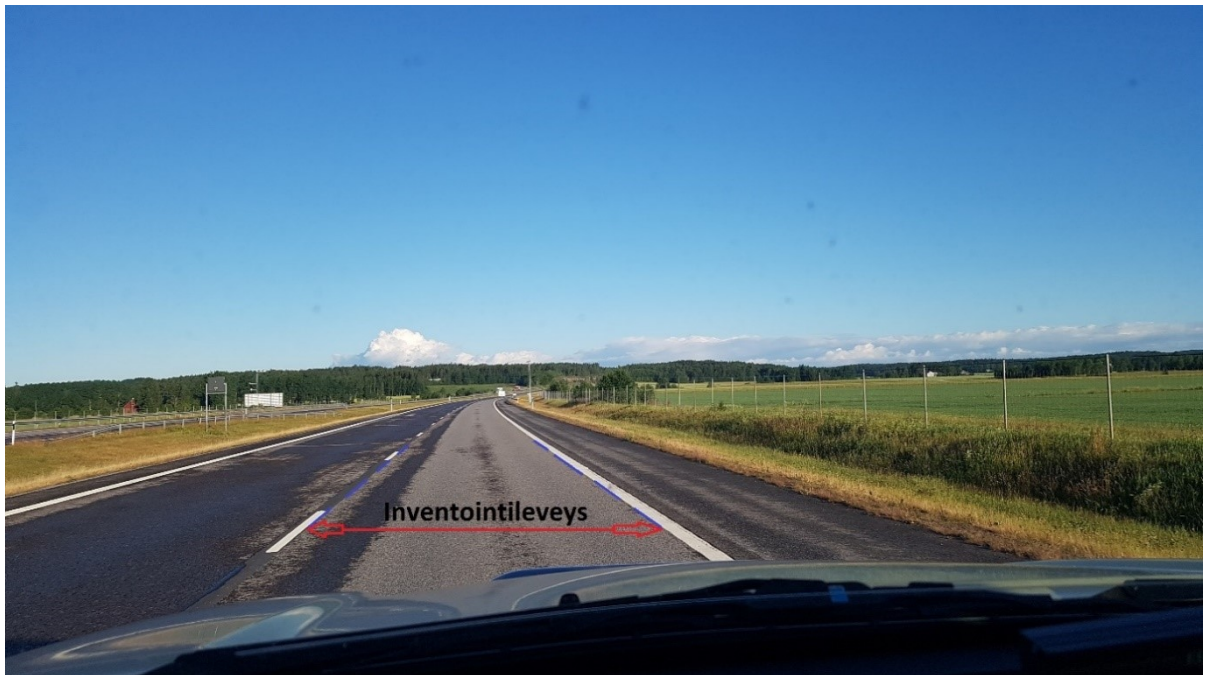
Kaksiajorataisella tiellä inventoidaan jokainen kaista erikseen kaistan leveydeltään (Väylävirasto, 2020b, s. 3). Kuvassa 14 havainnollistetaan kaksiajorataisen tien inventointileveyttä.

Kuva 14. Kaksiajorataisen tien inventointileveys.

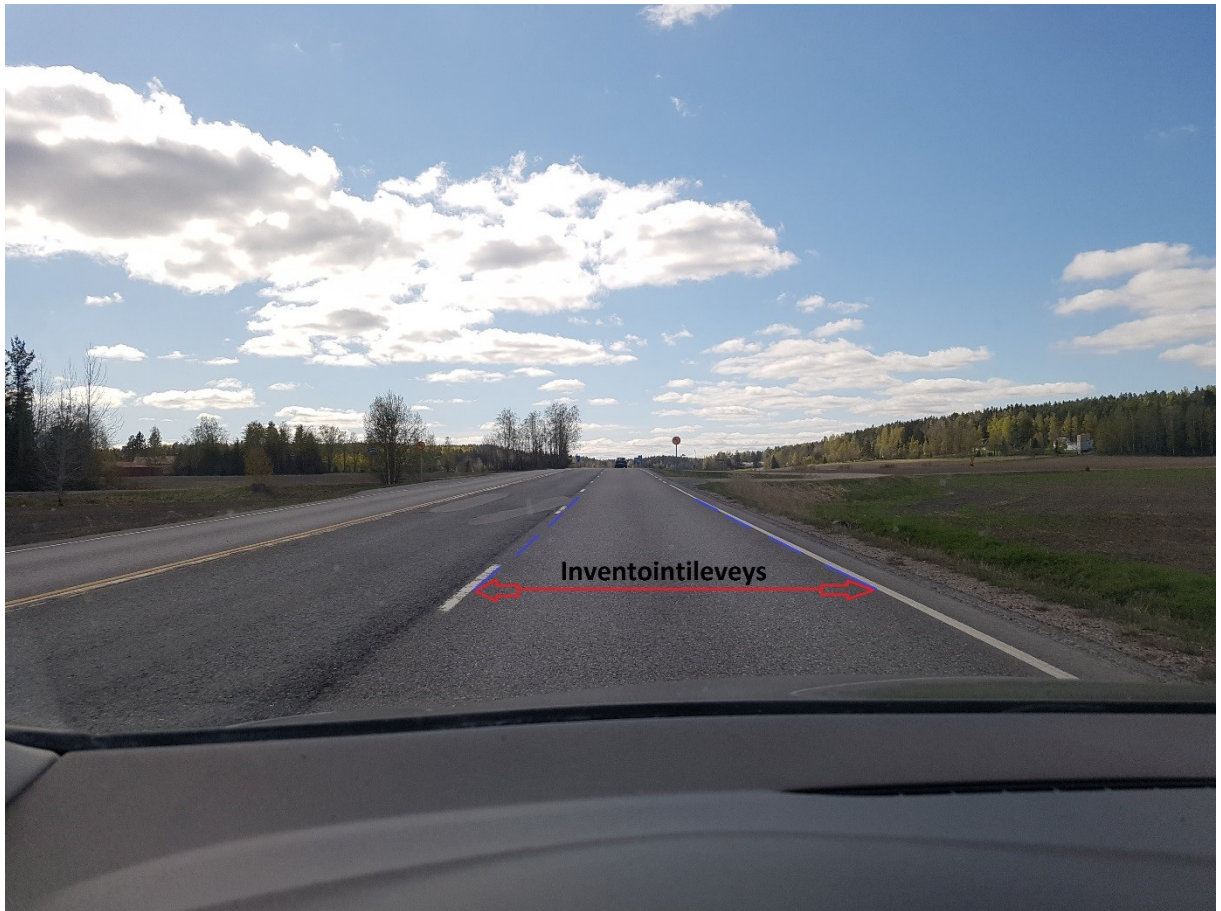
Yksiajorataisilla teillä, joissa on ohituskaista, inventoidaan jokainen kaista erikseen kaistan leveydeltään (Väylävirasto, 2020b, s. 3). Kuvassa 15 havainnollistetaan yksiajorataisen tien, jossa ohituskaista, inventointileveyttä.

Kuva 15. Yksiajorataisen tien inventointileveys, jossa ohituskaista.

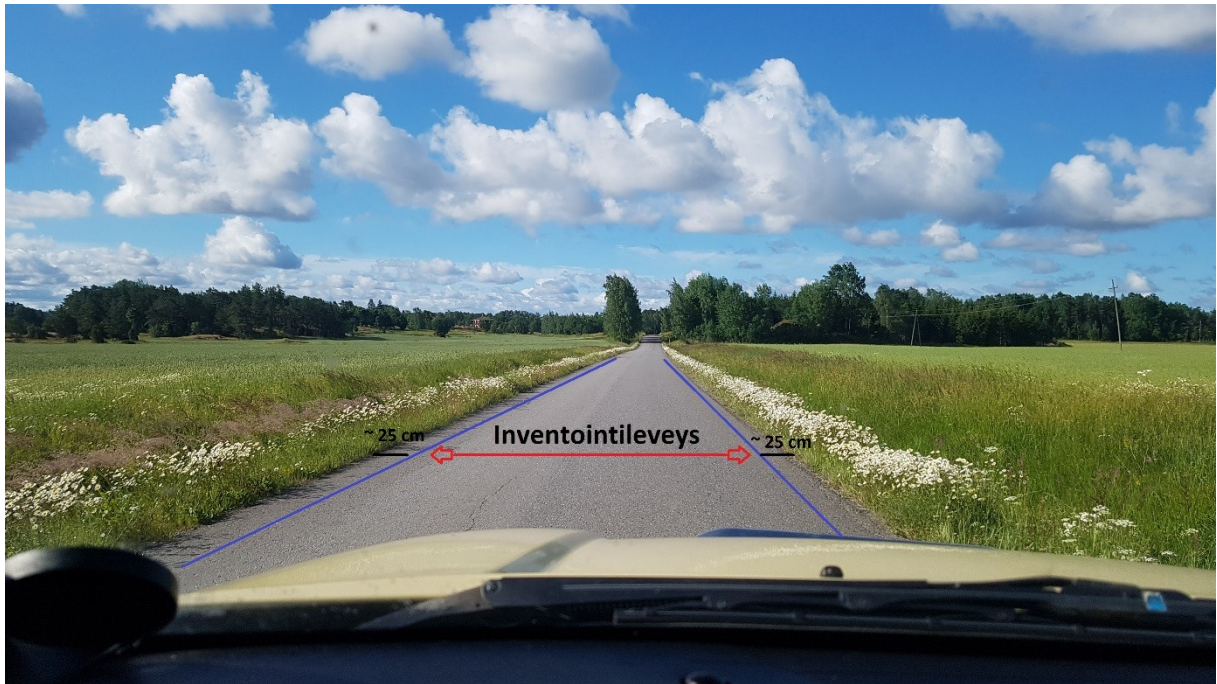
Teiltä, joilta puuttuvat reunaviivat, jätetään inventoinnista huomioimatta 25 cm alue päällysteen reunasta molemmilta puolilta tietä. Muuten inventointileveys on yhtä kuin päällysteen leveys. (Väylävirasto, 2020b, s. 4) Kuvassa 16 havainnollistetaan reunaviivattoman tien inventointileveyttä.

Kuva 16. Reunaviivattoman tien inventointileveys.

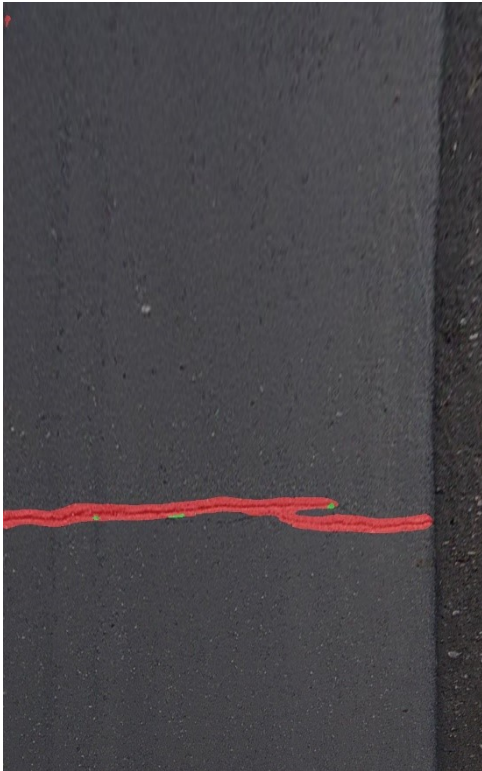
Konenäköä varten tie kuvataan paikkaan sidotulla jatkuvalla kuvauksella. Kuvia otetaan 5 metrin välein. Konenäön varsinaista inventointia varten kuva käännetään lintuperspektiiviin, jolloin saadaan kuva kohtisuoraan ylhäältä alaspäin tienpintaa kohti. Tästä kuvakulmasta konenäkö alkaa tunnistamaan tienpinnasta mahdollisia vaurioita ja vaurion havaittuaan se merkitsee mikä vauriotyyppi on kyseessä ja laskee pinta-alana, kuinka suuri alue on vaurioitunut. (Destia, henkilökohtainen tiedonanto, n.d.) Kuvassa 18 on esimerkkikuva konenäön tulkitsemasta vauriosta tienpinnalta.

Kuva 18. Konenäön tunnistama poikittaishalkeama tienpäällysteessä. (Destia 2020)

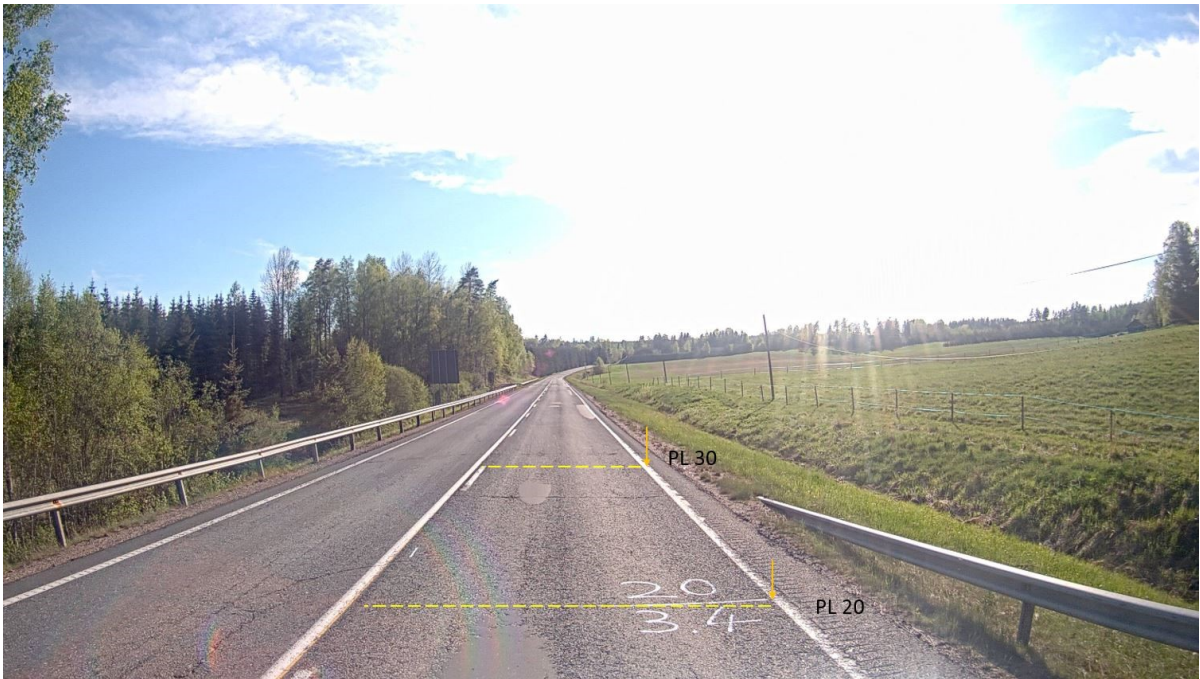
Konenäkö tulkitsee kerralla 10 metriä pitkän ja kaistanleveyden mittaisen alueen. Inventointi tapahtuu inventointilaatikko ja kaista kerrallaan. Kun molemmat kaistat ovat inventoitu yhdistetään kaistojen tulokset toisiinsa. Viimeisenä vaiheena yhdistetään nämä 10 metriset jaksot niin, että niistä tulee 100 metrin jaksot kokonaisuutena. Tämä yhdistäminen tehdään siksi, että vertailu visuaalisen inventointitavan ja konenäön välillä voidaan suorittaa. Visuaalinen inventointitapa, kun tuottaa vauriomäärät metreissä 100 metrin jaksoissa kerrallaan. (Destia, henkilökohtainen tiedonanto, n.d.) Kuvassa 19 on esitetty mistä inventointilaatikon määrittäminen aloitetaan tieosilla.

Kuva 19. Inventointilaatikon määrittämisen lähtökohta.

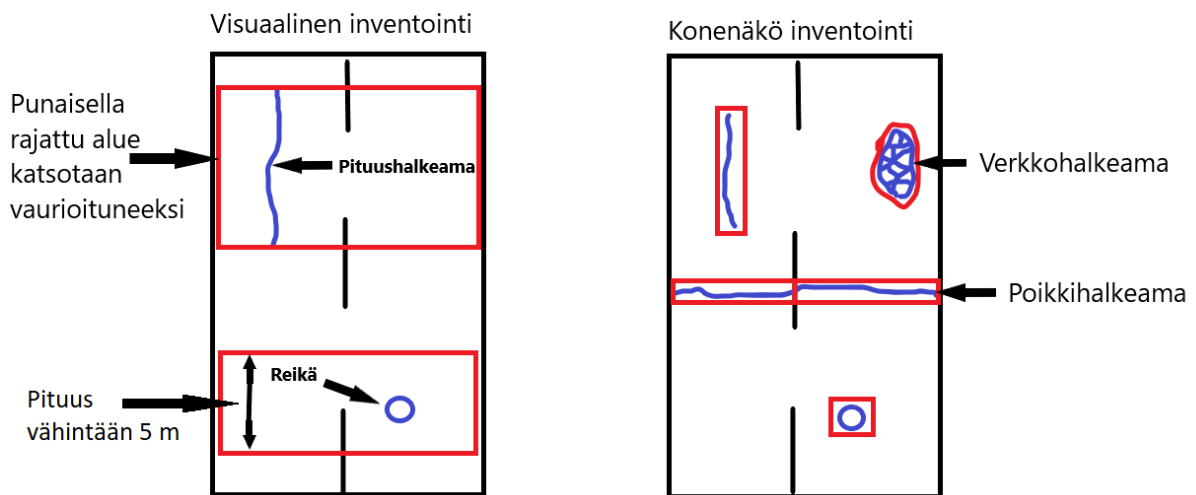
tulkitsee vaurioituneet alueet melko täsmällisesti sen kokoisiksi, kuinka suuria vauriot ovat todellisuudessa. Visuaalisen inventointitavan metrimääräinen vauriomäärä, kun muutetaan neliömetreiksi, johtaa siihen, että inventointiin saattaa sisältyä tapauskohtaisesti paljon sellaista pinta-alaa, joka ei ole vaurioitunut. Tämä taas todennäköisesti johtaa siihen, että vauriomäärät pinta-aloissa eroavat suuresti visuaalisen inventointitavan ja konenäön välillä. Kuvassa 21 on selvennetty tätä edellä mainittua ongelmaa, joka liittyy tulosten tarkasteluun pinta-aloissa.

Kuva 21. Visuaalisen inventoinnin ja konenäön ero vaurioituneiden alueiden koon tulkinnassa.

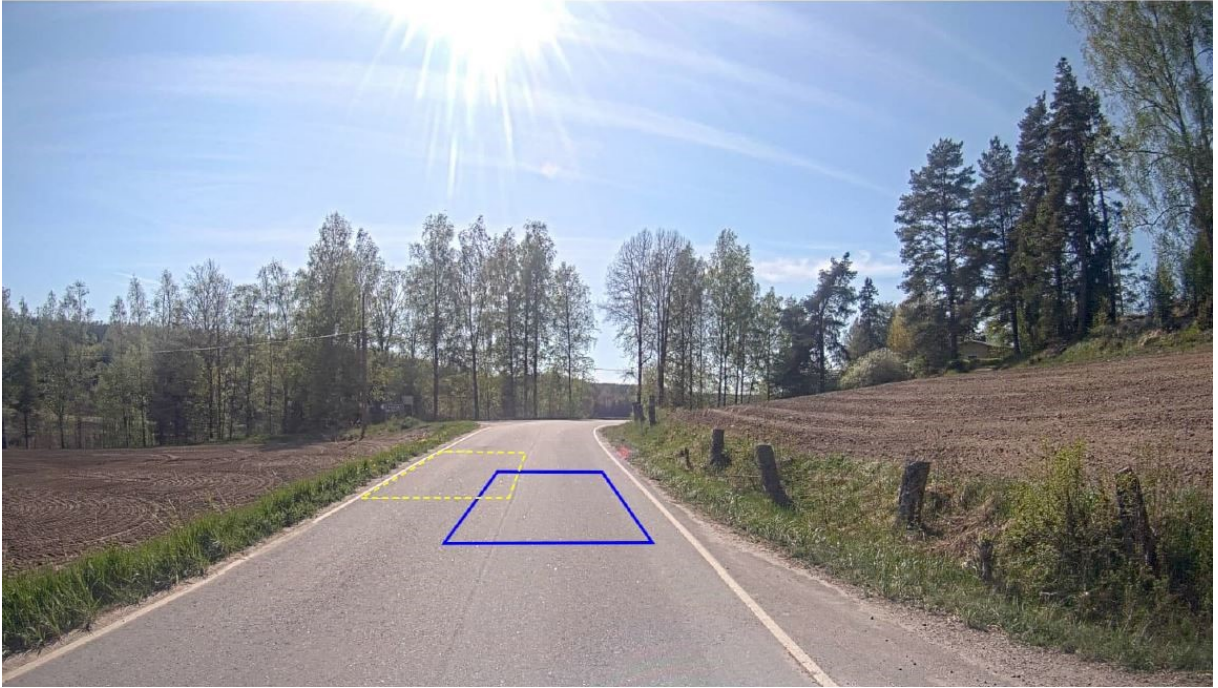
Kuvassa 24 on vastaavasti esitettyä saman tien sama paikka mutta toiseen suuntaan tullessa. Kuten kuvasta on nähtävissä inventointilaatikon sijainti eroaa toisen suunnan kalibroinnista. Täysin onnistuneessa kalibroinnissa inventointilaatikat sijaitsivat toistensa rinnalla ja päällekkäisyyttä ei esiinny.

Kuva 24. Esimerkki kalibroinnin eroavaisuudesta toiseen suuntaan tullessa.

Sama tie, sama paalu, sama kalibrointi, suunta 2

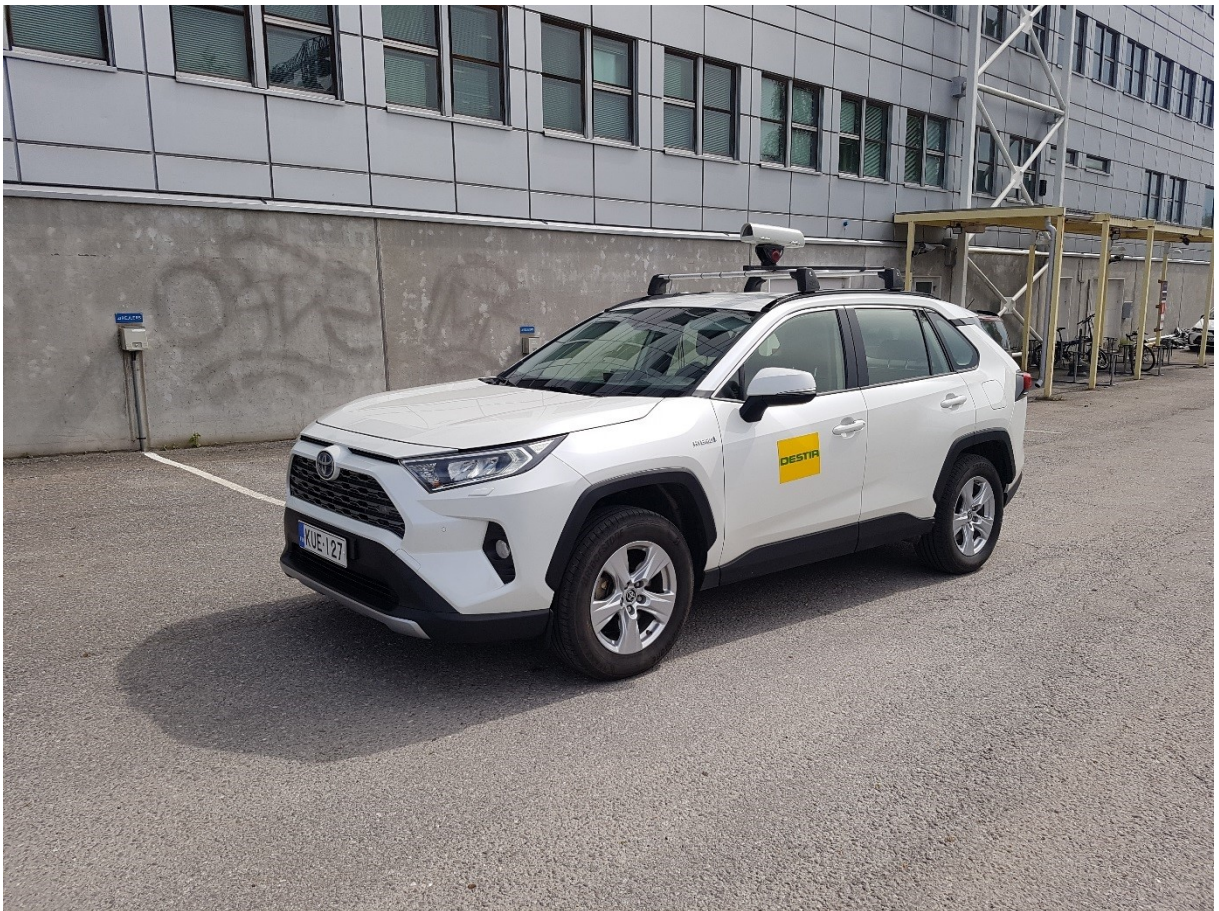
Kuva 26. Inventointiajoneuvo varusteineen.

Päälystevauriokartoitustestin suorittamiseen ja tiestön kuvantamiseen käytettiin maastoajoneuvoa, joka varustettiin mittauslaittein ja kameroineen. Inventointiin käytettiin Destian omaa mittauksen hallintajärjestelmää. Kuvassa 26 on esitettyä testiin käytetty inventointiajoneuvo.
