**VISUAALISEN PÄÄLLYSTEVAURIOKARTOITUSMENETELMÄN  
VERTAILU NEUROVERKKOPOHJASEEN  
KONENÄKÖVAURIO TULKINTAAN**

Ammattikorkeakoulututkinnon opinnäytetyö  
Rakennus- ja yhdyskuntatekniikka, insinööri (AMK)

Työn nimi Visuaalisen päällystevauriokartoitusmenetelmän vertailu  
neuroverkkopohjaiseen konenäkövauriotulkintaan

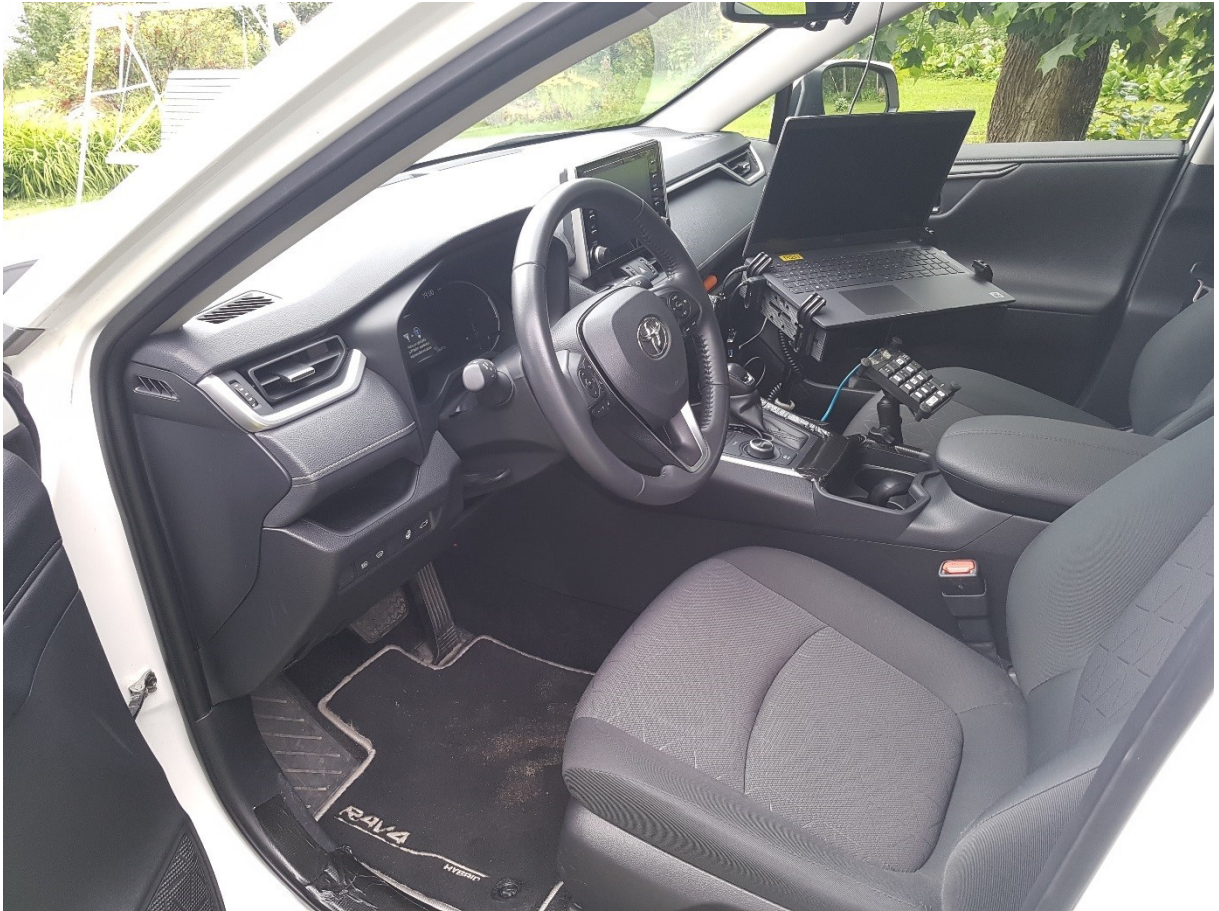
Kuva 27. Tiedonkeruujärjestelmä, jolla inventointeja suoritetaan.

Tiedonkeruujärjestelmä koostuu tietokoneesta ja siihen liitetystä mittauksen hallintajärjestelmästä, paikannusjärjestelmästä ja kamerasta. Kuvassa 27 on esitettyä millainen tiedonkeruujärjestelmä käytännössä voi olla.

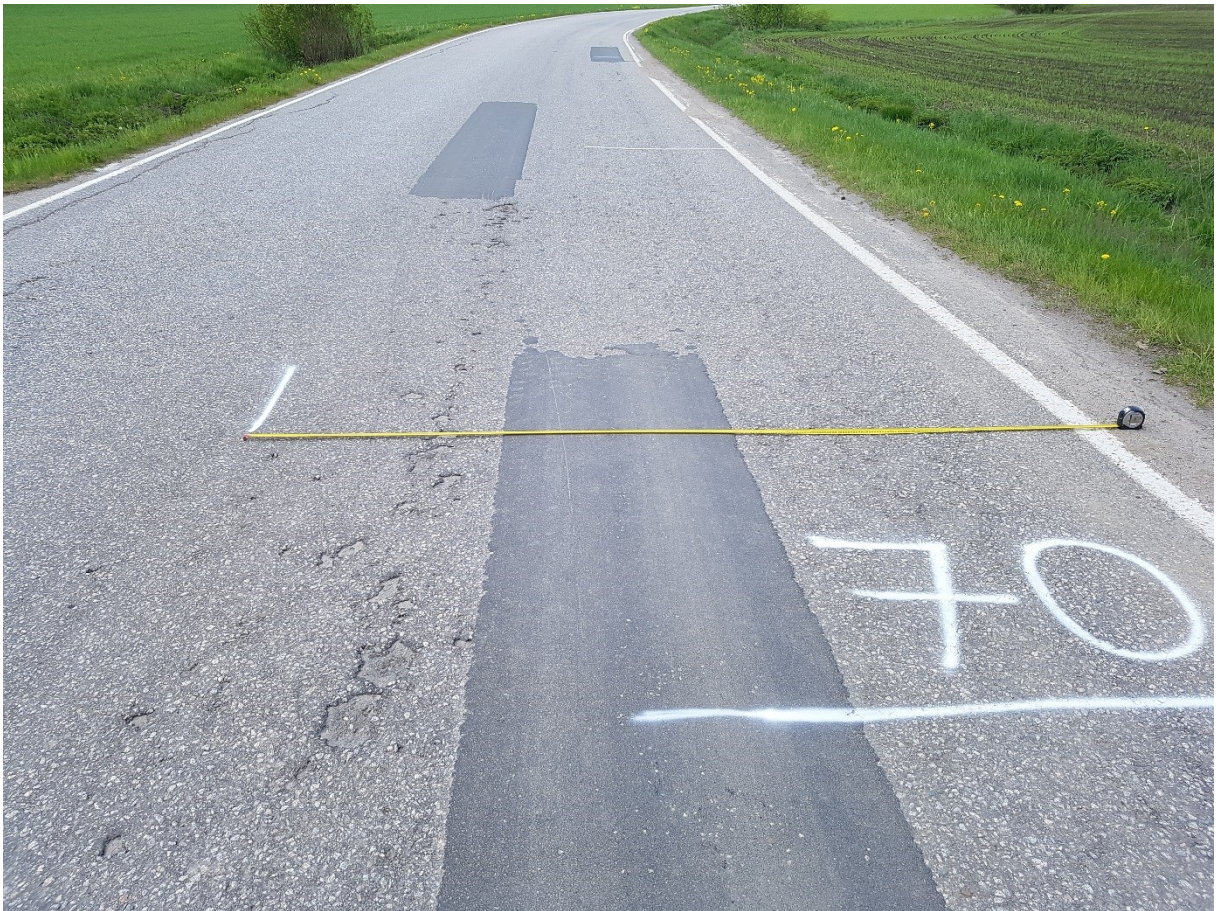
Kuva 28. Tien kaistanleveyden tarkastus mittaamalla.

Konenäkötettä varten teihin tehtiin tiemerkinnot ja tiet kuvattiin. Tiemerkinnot ja kuvaukset suoritettiin 24. –26.5 ja 30.5.2022. Jokaisen tien kaistanleveydet tarkastettiin mittaamalla. Kuvassa 28 on esitettyä, kuinka kaistanleveyden tarkastus tehtiin mittanauhaa käyttäen.

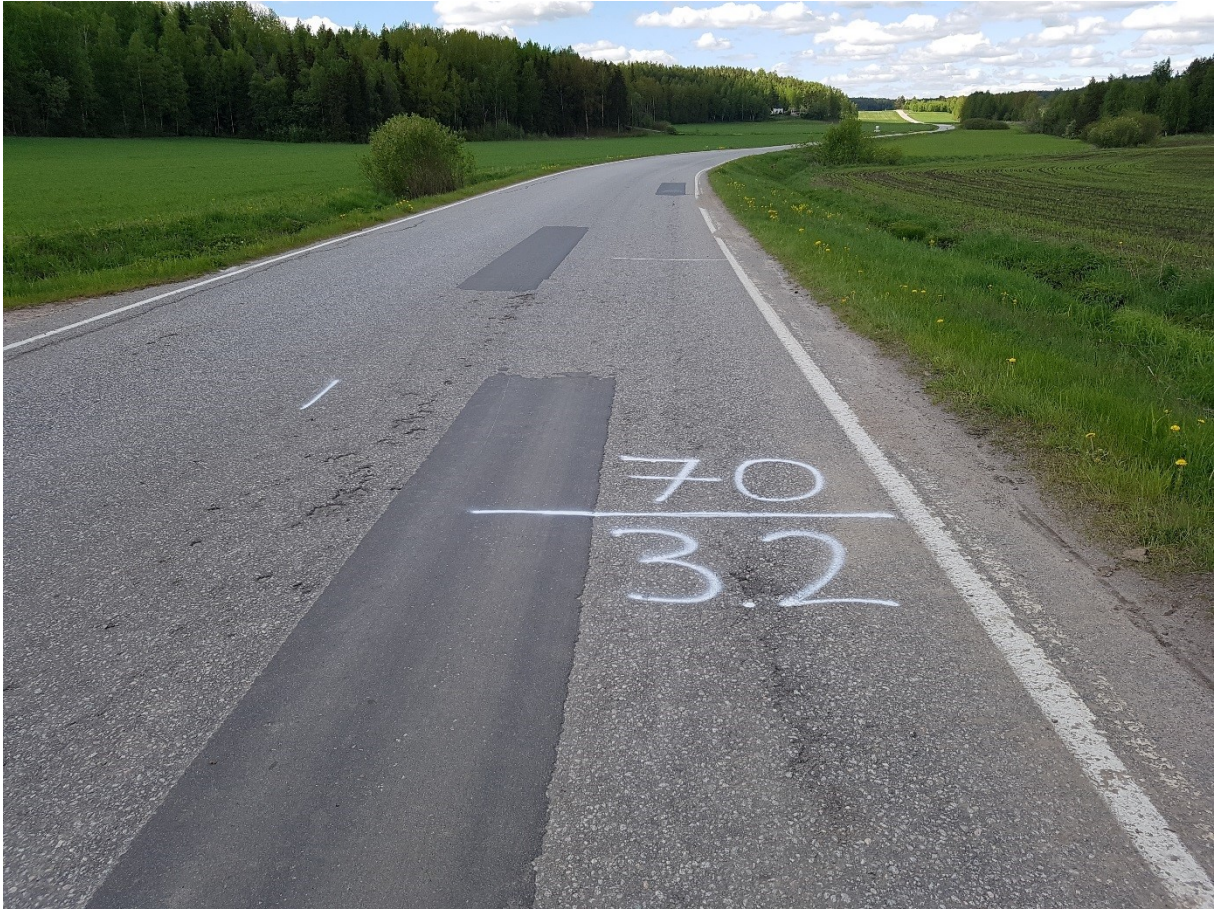
Tienpintaan merkittiin spraymaalilla tien kaistanleveys ja paaluluku, jotka kertovat, missä kohtaa tieosaa merkintä suoritettiin. Lisäksi merkittiin paaluluvusta 10 metrin päähän toinen poikkiviiva, jotta analysointivaiheessa pystyttiin tekemään tarkasti 10 m pitkä ja kaistanleveyden mittainen inventointilaatikko konenäkötestiä varten. Kuvassa 29 on esitettynä valmiit tiemerkinnot kokonaisuudessaan konenäön inventointilaatikkoa varten. Ylempi luku ilmaisee tien paaluluvun kyseisen poikkiviivan kohdalla ja alempi luku tien kaistanleveyden metreissä yhden desimaalin tarkkuudella.

Kuva 29. Valmis tiemerkinä konenäön inventointilaatikkoa varten. Ylempi luku ilmaisee tien paaluluvun kyseisen poikkiviivan kohdalla ja alempi luku tien kaistanleveyden.

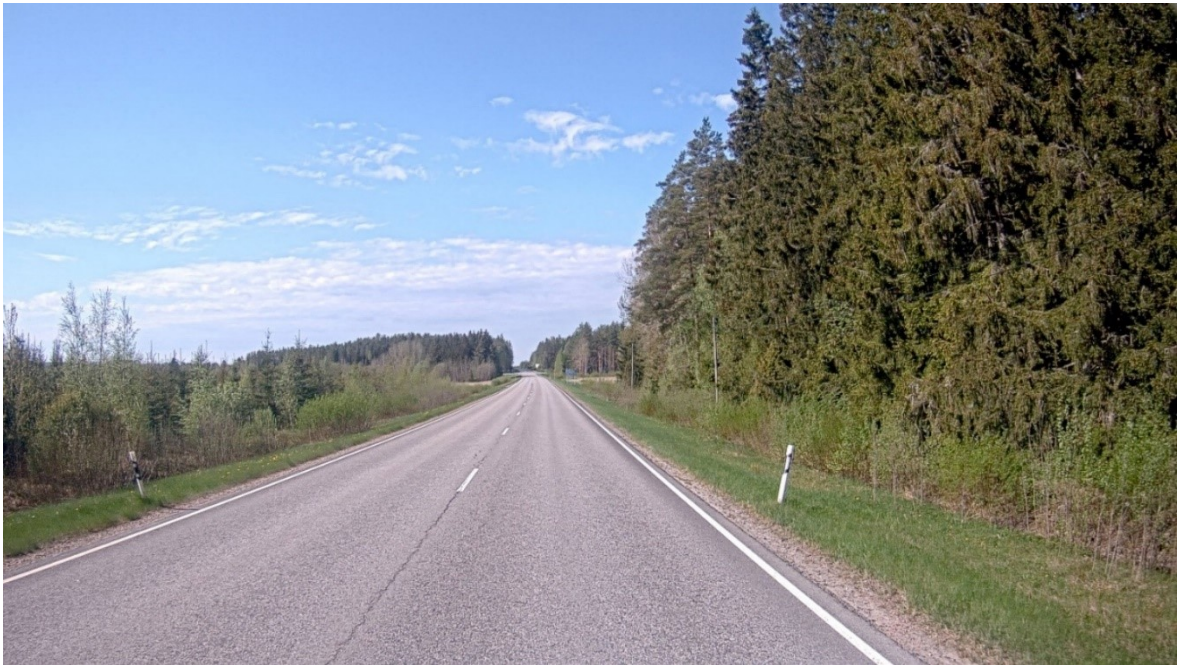
Siinä missä visuaalisen inventoijan tie näyttää lähes koko matkaltaan erittäin hyväkuntoista, niin konenäön perusteella tienkunto on enemmänkin tyydyttävä. Tämä johtuu juuri siitä, että visuaalinen inventoija on jättänyt pienet vauriot inventoimatta, koska ne eivät täytä korjaustarpeen kriteerejä. Konenäkö ei taas osaa jättää näitä huomioimatta vaan tulkitsee kaikki havaitsemansa vauriot. Vaurioiden ollessa pieniä jää myös konenäön vaurion pinta-alamäärät pieniksi, joka tasoittaa tilannetta. Huomattavaa on kuitenkin, että vaikka visuaalinen inventoija on jättänyt inventoimatta pienet vauriot, niin silti visuaalisen inventoijan vauriomäärä on suurempi. Tämä johtuu vaurioituneiden inventointialueiden koon tulkinnasta. Visuaalisessa inventointitavassa inventoidaan vaurioituneeksi alaksi tapauskohtaisesti paljon myös ehjää pinta-alaa. Tämä taas johtaa melkein aina siihen, että visuaalisen inventointitavan vauriopinta-ala on suurempi kuin konenäöllä tuotettu tieto. Aiemmin mainitussa kuvassa 21 esitetään tätä ongelmaa, mikä aiheuttaa epätasaisuutta vauriomääriin, kun vertailua suoritetaan pinta-alamäärien kautta. Kuvassa 31 on yleiskuva tiestä 52 tieosa 13, joka kuvaa tien yleiskuntoa.

Kuva 31. Yleiskuva, joka kuvaa tien 52 tieosa 13 hyväkuntoisuutta.

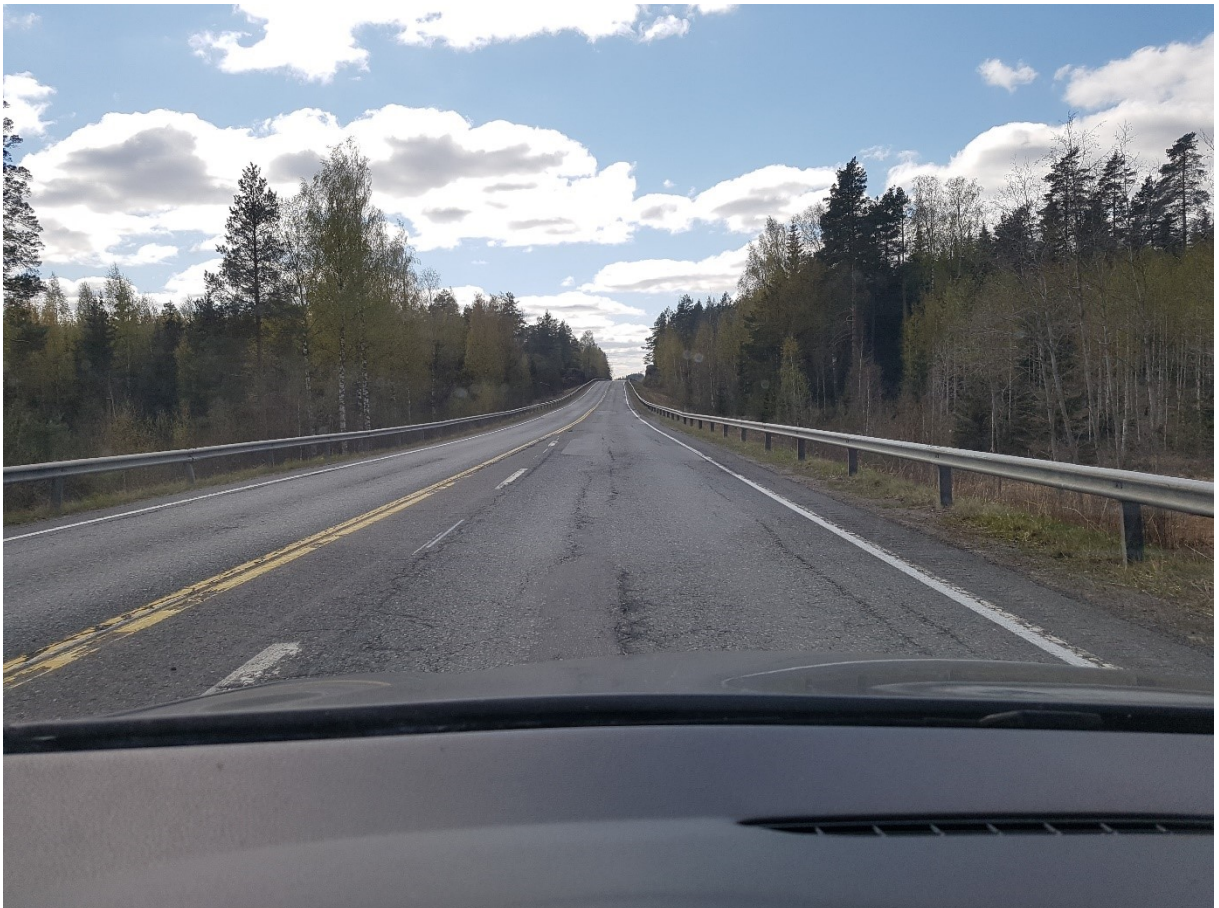
inventointitavalla vauriomäärät ovat vähentyneet huomattavasti. Paikkatiedon perusteella tieosilla 19, 20 ja 21 vaurioita on havaittu samoissa tienkohdissa, mikä kertoo, että inventointi on ollut jollain tapaa yhtenäistä inventointitapojen kesken. Kuvassa 33 on yleiskuva tieltä 110 tieosalta 19. Kuten kuvasta näkyy, tie on huonokuntoinen.

Kuva 33. Yleiskuva, joka kuvaa tien 110 tieosa 19 huonokuntoisuutta.

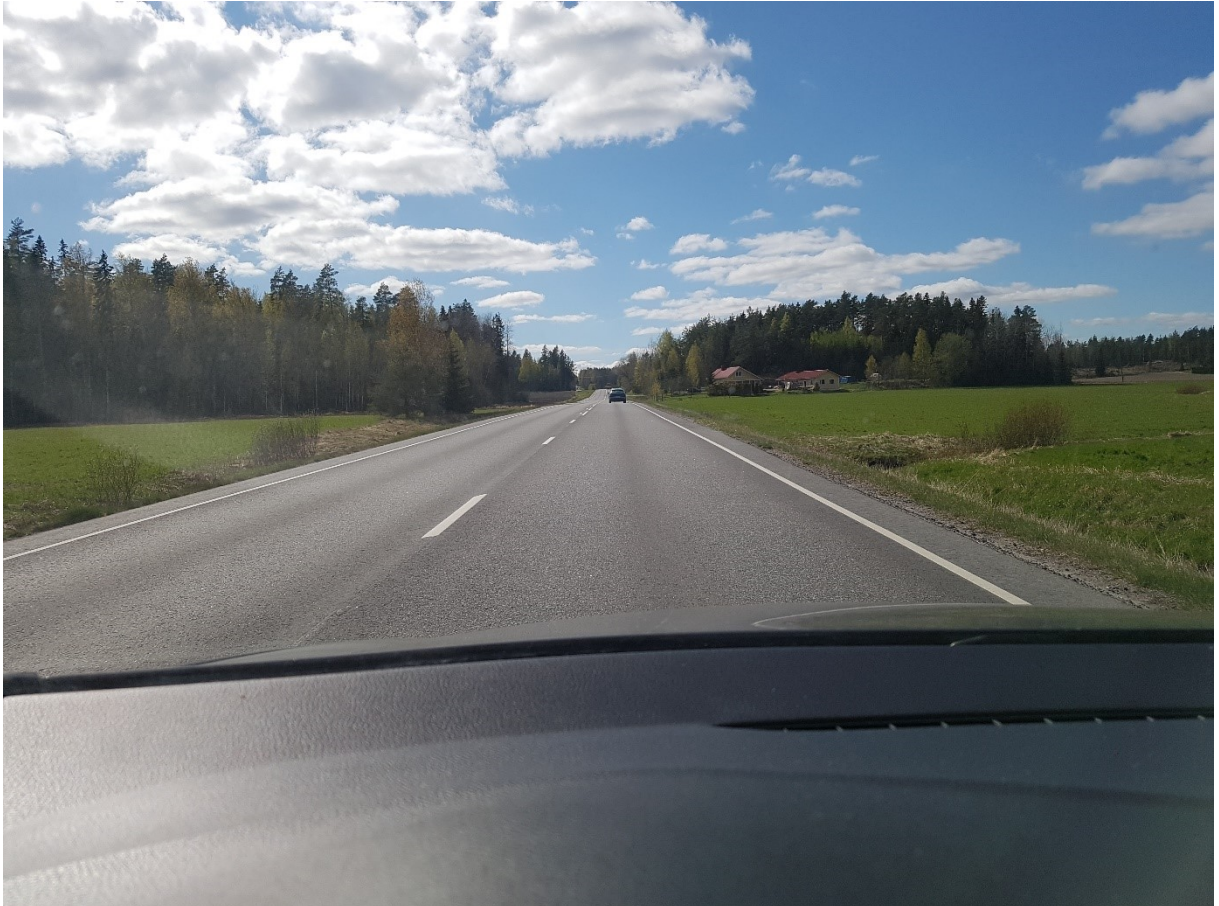
tuottaa enemmän vaurioita pinta-alana suhteessa konenäköön. Liitteestä 6 voi nähdä tämän saman eron inventointitapojen välillä tieosalla 29. Kuvassa 34 on yleiskuva tieltä 110 tieosalta 28. Kuten kuvasta näkyy, tie on hyväkuntoinen.

Kuva 34. Yleiskuva, joka kuvaa tien 110 tieosa 28 hyväkuntoisuutta.

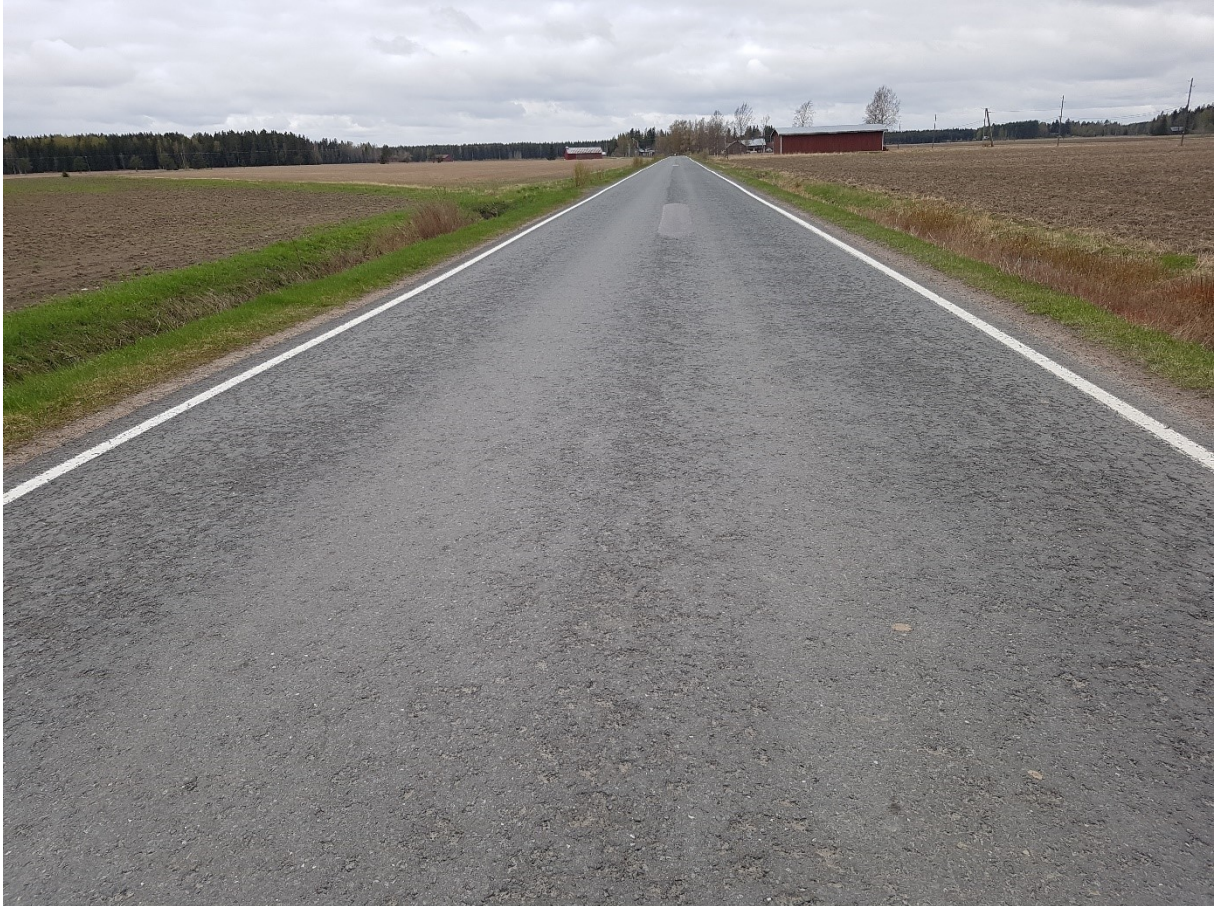
eron vauriomäärissä selittää se, että tämä kyseinen konenäkö ei osaa tunnistaa purkaumaa, jonka takia se ei merkitse purkautunutta kohtaa korjaustarpeessa olevaksi vaurioksi. Tähän, kun lisätään vielä se tosiasia, että visuaalinen inventointitapa tuottaa vaurioita pinta-alana suhteessa konenäköön huomattavasti enemmän, niin erot vauriomäärissä kasvavat nopeasti isoiksi. Kuvassa 38 on kuvattuna tieltä 2404 tieosalta 2 löytynyttä purkaumaa.

Kuva 38. Tie 2404 tieosalla 2 esiintyvää laaja-alaista purkaumaa.

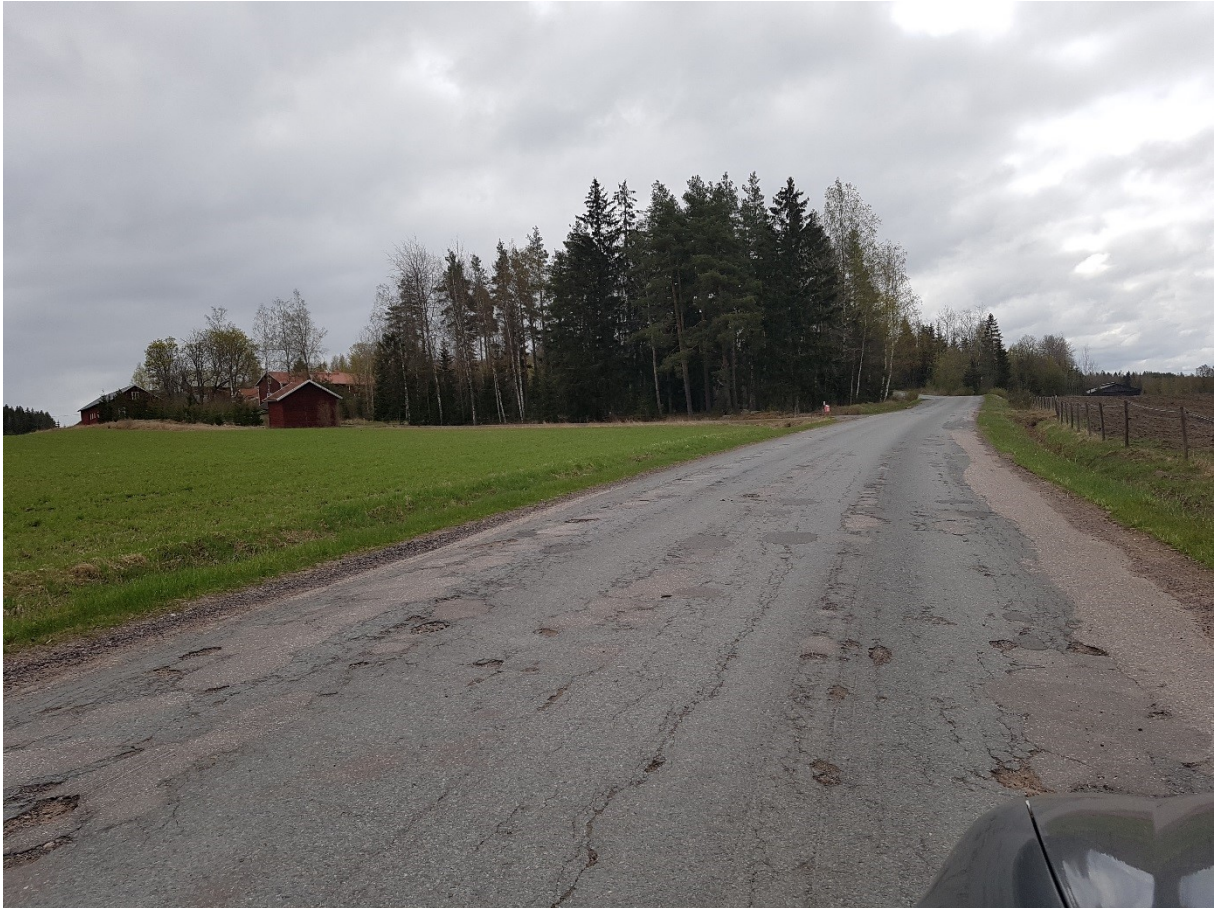
Kuva 49. Tie 13527 tieosa 1 havainnollistava kuva tien huonokuntoisuudesta.

Tie 13527 tieosa 1 on todella huonokuntoinen ja siitä löytyy kaikkia eri vauriotyyppejä. Tietä on korjailtu aikaisemmin useaan otteeseen väliaikaisilla päällystepaikoilla, mutta monet näistäkin paikoista on jo uudelleen vaurioituneet. Tiessä on tietyissä kohdissa havaittavissa selvää urautumaa. Tien päällystetty osa on melko lyhyt vain, 2,1 kilometriä pitkä. Tie on profiililtaan melko suora. Tie on luokitukseltaan yhdystie.

nähdessä. Toki voisi olettaa, että konenäön tulos olisi edes hieman suurempi nykyistä, koska tiessä on kuitenkin paljon sellaisia vaurioita, joita sen pitäisi tunnistaa. Kuvassa 49 on havainnollistava kuva tien 13527 tieosan 1 huonokuntoisuudesta.

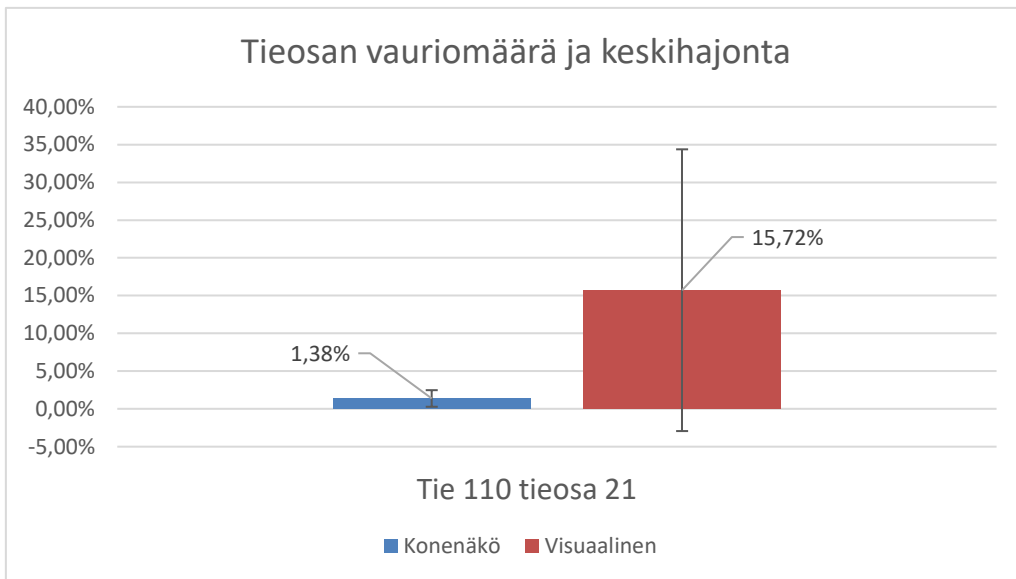
Kuva 53. Tien 110 tieosa 21 keskihajonnat molemmilla inventointitavoilla.

Tien 110 tieosalla 21 konenäön keskihajontaluku oli 1,10 % ja vastaavasti visuaalisen inventoinnin keskihajontaluku oli 18,65 %. Kuvassa 53 on esitetty tien 110 tieosan 21 keskihajontojen vaihteluväli sekä vauriomäärien keskiarvot koko tieosalta. Pystysuuntainen akseli kuvaa keskihajonnin vaihteluväliä ja pylvää vauriomäärien keskiarvoja.

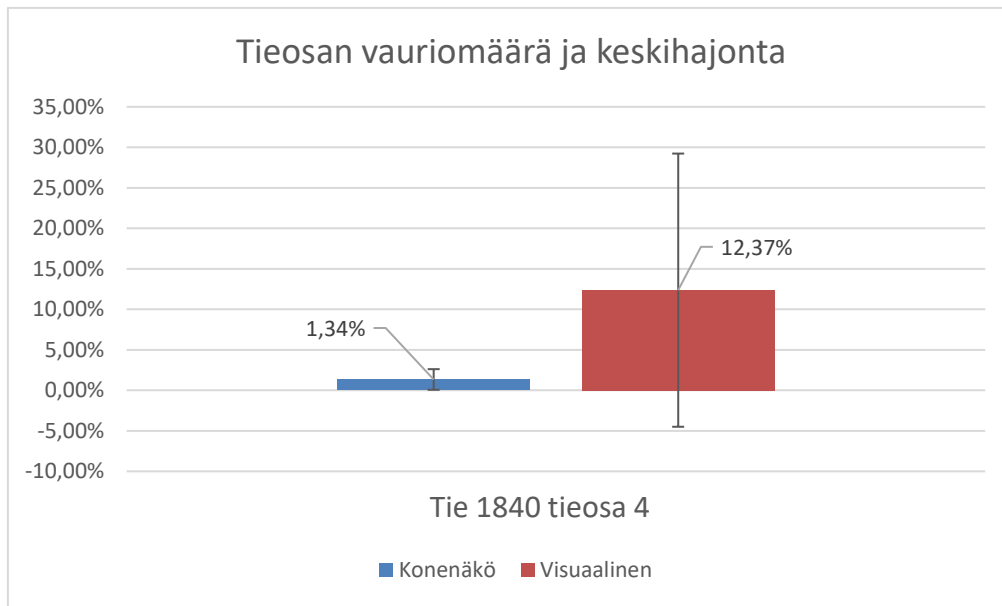
Kuva 59. Tien 1840 tieosa 4 keskihajonnat molemmilla inventointitavoilla.

Tien 1840 tieosalla 4 konenäön keskihajontaluku oli 1,27 % ja vastaavasti visuaalisen inventoinnin keskihajontaluku oli 16,87 %. Kuvassa 59 on esitetty tien 1840 tieosan 4 keskihajontojen vaihteluväli sekä vauriomäärien keskiarvot koko tieosalta. Pystysuuntainen akseli kuvaa keskihajonnan vaihteluväliä ja pylvää vauriomäärien keskiarvoja.
