# Puukoolatun lattian korjaus eristämättömän maanvaraisen betonilattian päältä vahinkosaneerauksessa

Metropolia Ammattikorkeakoulu

Mestarityö

13.1.2025

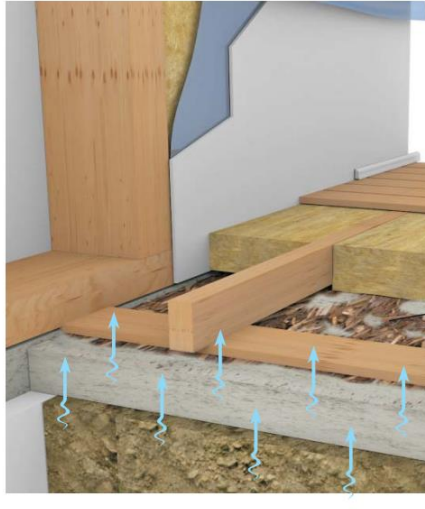
### 06B PUULATTIA ERISTÄMÄTTÖMÄN BETONILAATAN PÄÄLLÄ

Kosteuden siirtymät  
Vauriot ja niiden aiheuttajat

#### VAURIOT

Orgaanisen aineksen homehtuminen betonilaatan päällä.  
Lattian eristeiden homehtuminen.

Puukoolatun lattiarakenteen kosteusvaurioitumisen yleisperiaate on esitetty kuvissa 2 ja 3.

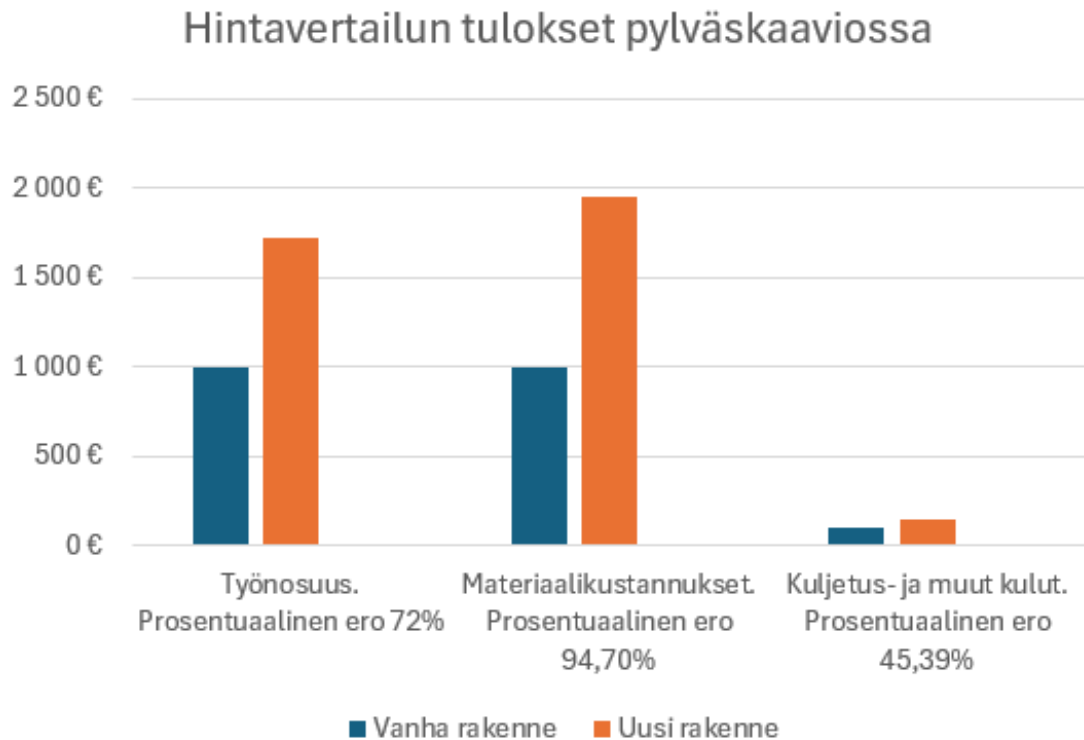
Kuva 8. Vanhan ja uuden lattiarakenteen kustannusvertailu pylväskaaviossa eri osa-alueilla. Kaavio havainnollistaa työn, materiaalien sekä kuljetus- ja muiden kustannusten osuuksia sekä niiden suhteellisia eroja vanhan ja uuden lattiarakenteen välillä.

Tulosten mukaan uuden lattiarakenteen kustannukset ovat kaikilla osa-alueilla huomattavasti korkeammat kuin vanhan lattiarakenteen korjauskustannukset. Suurimmat erot havaittiin materiaalikustannuksissa, mutta myös työn ja kuljetuksen osuudet nousivat merkittävästi uuden rakenteen kohdalla.

Hintavertailun tulosten havainnollistamiseksi laadittiin myös pylväskaavio, joka on esitetty kuvassa 8. Pylväskaaviossa esitetään vanhan ja uuden lattiarakenteen kustannukset työn, materiaalien sekä kuljetuksen ja muiden lisäkustannusten osalta. Kaavio auttaa visualisoimaan prosentuaaliset erot eri osa-alueilla.
