OPINNÄYTETYÖ - AMMATTIKORKEAKOULUTUTKINTO
TEKNIIKAN ALA

SILLAN PERUSKORJAUKSEN LAADUNVARMISTUS

TEKIJÄ: Atso Koljonen

Case kohteena käytettiin Hossanjoen siltaa, jonka peruskorjaus tehtiin vuonna 2023 ja urakassa sillan hyötyleveyttä kasvatettiin yhdellä metrillä sekä maa- ja välituille tehtiin manttelointikorjaus. Lisäksi päälly- ja pintarakenteet uusittiin sekä pengert ja siltakaiteet uusittiin nykyisten standartien mukaisiksi. Opinnäytetyön tekijä työskenteli Hossanjoen sillalla työjohtajana kesällä 2023.

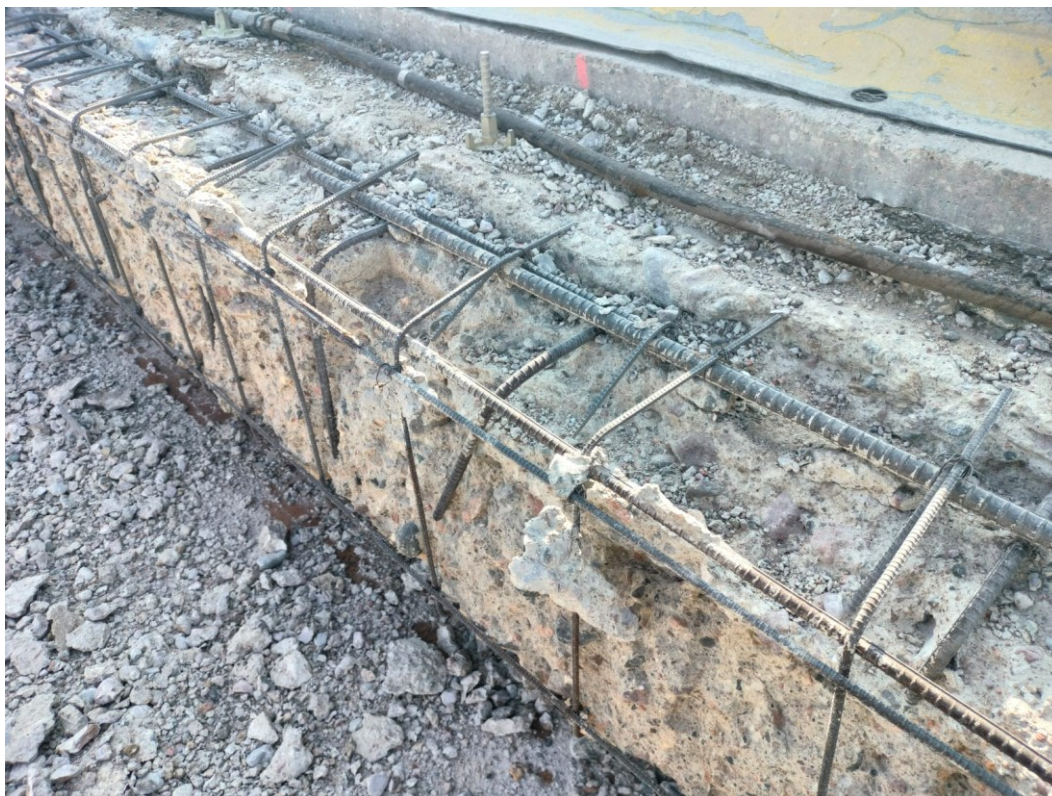
Ennen vanhan rakenteen purkamista on ehdottoman tärkeää tarke mitata vanhat rakenteen, joiden perusteella uutta voidaan rakentaa. Hossanjoen sillalla reunapalkki purettiin erilliselle telineelle, josta myös laadittiin laatusuunnitelma, suunnitelmassa esitetään telineessä käytettävät rakennusmateriaalit sekä suurin sallittu piste ja hyötykuorma. Ennen reunapalkin purkamista vanhat siltakaiteet purettiin pois tieltä ja kuljetettiin pois työmaalta. Reunapalkin purkaminen tehtiin vesipiikkaus robotilla. Robotilla tehtävässä vesipiikkauksessa korkeapaineinen (>700 bar) vesi tunkeutuu betonin pinnassa oleviin halkeamiin ja huokosiin, joka aiheuttaa betonin rikkoutumisen (Kuva 1.). Vesipiikkaus puhdistaa teräkset ja jättää piikatuille alueille vauriottoman ja rosoisen pohjan, jolloin jatkokäsittelyt voidaan tehdä laadukkaalle pinnalle (Suomen Vesipiikkaus Oy).

Kuva 1. Vesipiikkattua pintaa (Koljonen 2023)

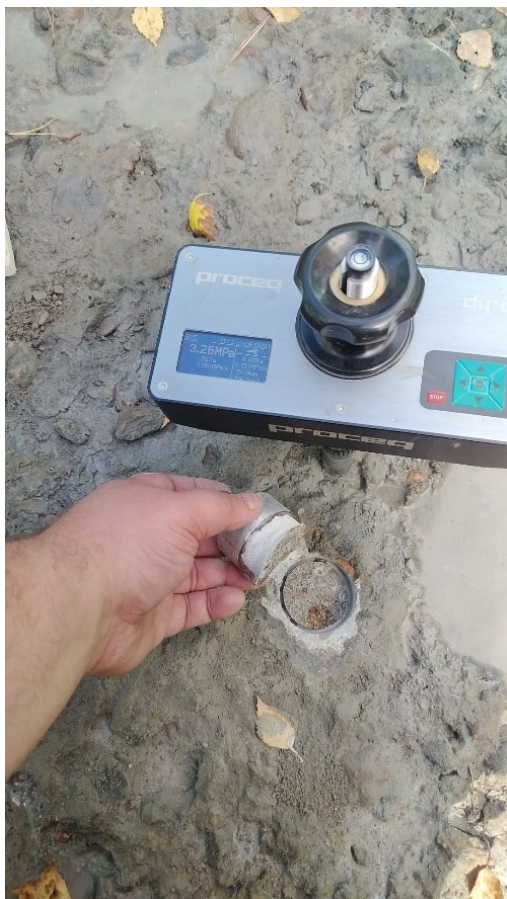
Vetokokeita otetaan sillan peruskorjauskohteella useissa eri työvaiheissa (Kuva 2.) Vetokokeiden tarkoitus on varmistaa, että uudelle pinnalle on hyvä tartunta-alusta eikä vanhaa heikkokuntoista betonia ole jäänyt jäljelle purkamisvaiheessa. Vetokokeita otetaan myös korjatusta pinnasta, jolloin varmistetaan rakenteen kiinnittyvyys. Vetolujuusvaatimus on 1,5 Mpa (SILKO 1.203)

Kuva 2. Vetokoelaitte (Koljonen 2024)

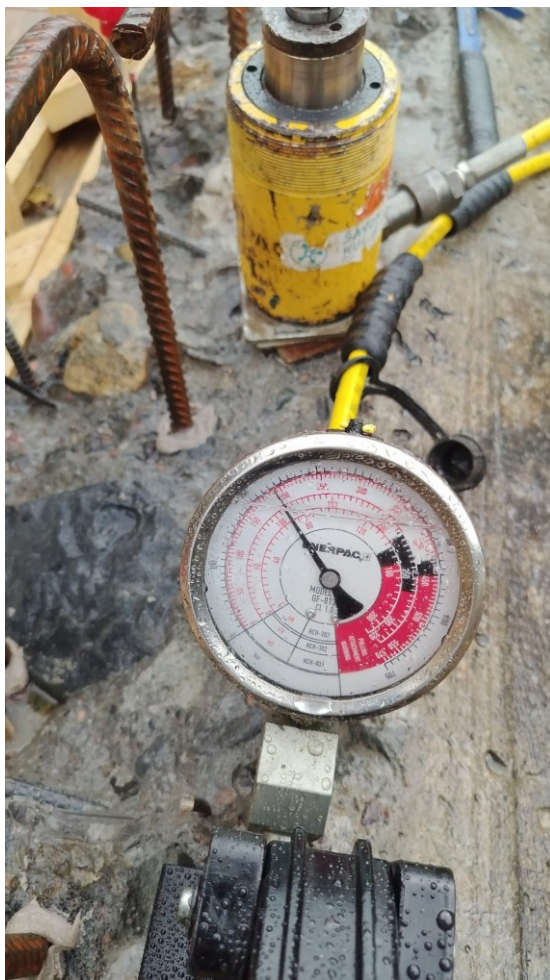
Uuden rakenteen valamisessa vanhan teräsbetonirakenteen yhteyteen käytetään tartuntavetotankoja. Tartuntatankojen tehtävä on kiinnittää uusi rakenne vanhaan ja välittää kuormia rakenteiden välillä. Vetokokeessa tartuntavetotankoja kuormitetaan tasaisesti kasvavalla vetokuormalla, tartuntavetokoe on hyväksytty, jos tanko kestää irtoamatta 65% sen myötölujuudesta (65kN). (Tutkimusraportti VTT-3-02477-18).

Kuva 3 Tartuntaterästen vetokoealaite (Koljonen 2024)

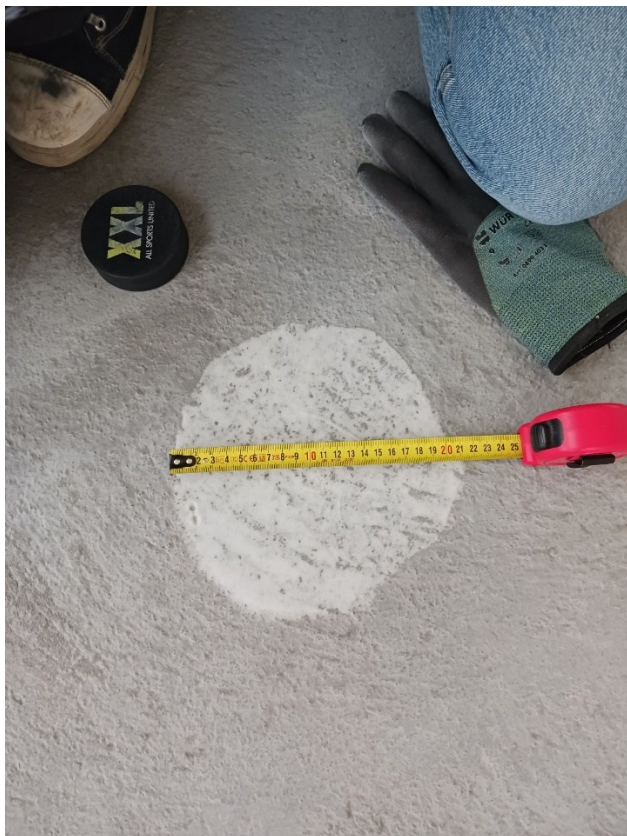
Eristysalustan tai betonipinnan karkeudella viitataan pinnan pienimuotoisiin epätasaisuuksiin. Joissakin asiakirjoissa tätä pintaominaisuutta kutsutaan myös termillä ”karheus”. Karheus mitataan levittämällä pinnalle pieniä lasihelmiä, ja niiden rakeisuusvaatimukset on esitetty menetelmäkuvauksessa. Lasihelmet levitetään ympyrän muotoiseksi alueeksi, jonka keskimääräinen halkaisija mitataan. Kun lasihelmimateriaalin määrä (tilavuus) jaetaan peittyneen alueen pinta-alalla, saadaan lukuarvo, joka vastaa lasihelmikerroksen keskimääräistä paksuutta ja näin ollen myös pintakarkeuden keskimääräistä syvyyttä. Lasihelmi kokeita otetaan kolmesta kohdasta, kun silta on ≤ 500 m², jonka jälkeen lisätään yksi kohta alkavaa 300 m² kohden. (InfraRYL 42310:T3)

Kuva 4 Lasihelmikoe (Koljonen 2023)

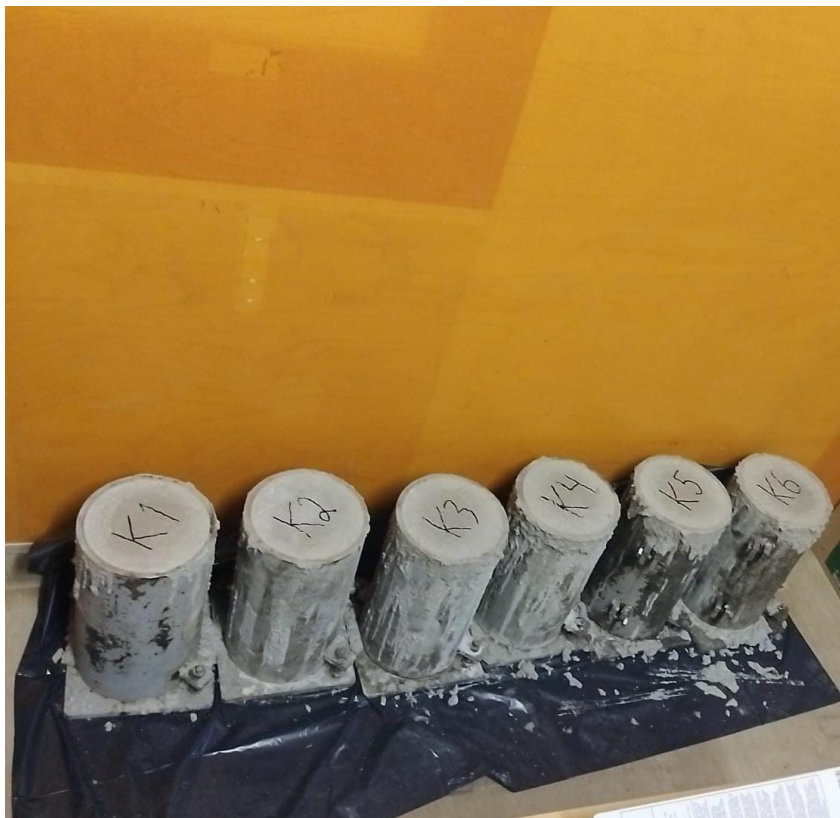
Betonin kelpoisuus määritetään vertailu puristuslujuus kokeella betonilaboratoriossa. Puristuslujuus määritetään työmaankoekappaleista, joita otetaan vähintään kuusi kappaletta ja aina 1 koekappale sataa kuutiota betonimassaa kohden lisää (kuva 3.). Muotista poiston jälkeen koekappaleet tulee säilyttää vedessä, jonka lämpötila on ± 20 astetta ja puristaminen 28 vuorokauden kuluttua betonin valamisesta. (Väylävirasto, Infrabetonin valmistus).

Kuva 5. Työmaakoeekappaleet (Koljonen 2024)

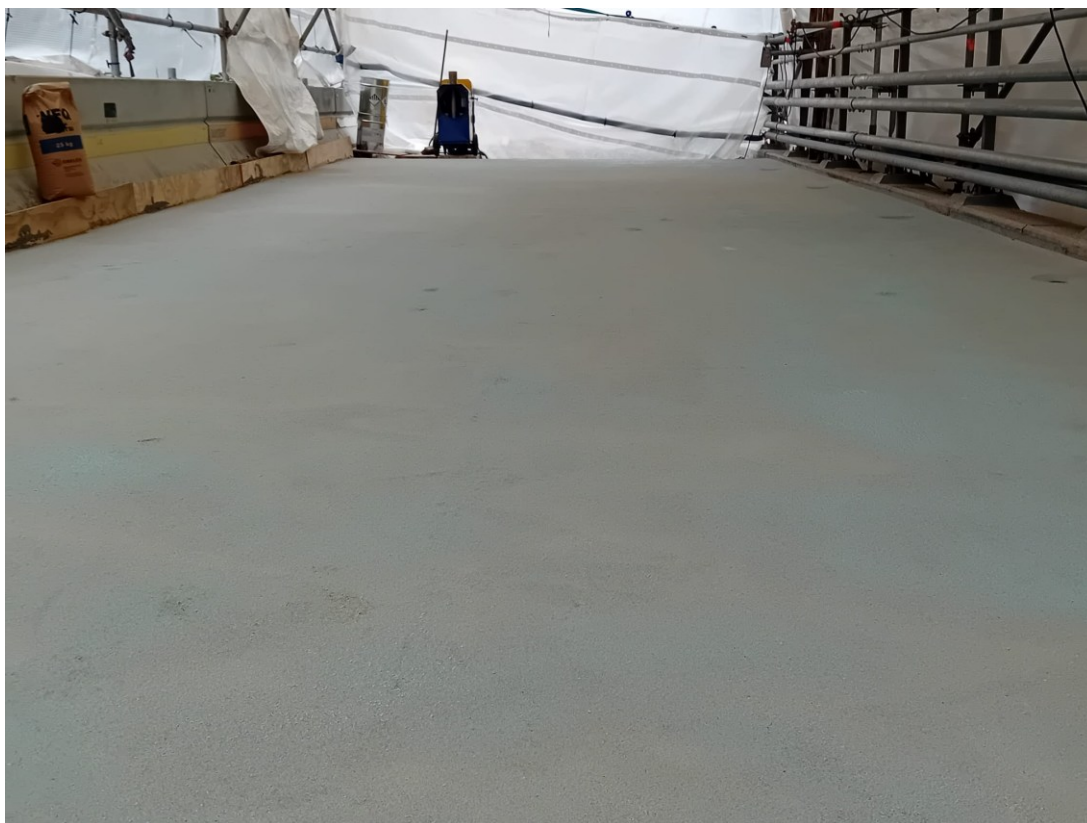
Epoksiivistys tehdään laskevaan lämpötilaan ja rakenteen lämpötilan tulee olla kuitenkin vähintään +10°C ja suhteellinen ilmankosteuden tulee olla alle >85 %. Sääennusteiden seuraaminen ennen vedeneristystöitä on suotavaa, koska ilmankosteus nousee sateella, vaikka eristettävä rakenne olisi sääsuojan alla.

Kuva 6. Epoksiivistetty sillan kansi (Koljonen 2024)

Siltojen vedeneristys on oleellinen osa sillan rakennetta, sen tehtävänä on suojata rakenteita. Vedeneristys estää kosteuden pääsy sillan rakenteisiin, puutteellinen vedeneristys mahdollistaa betonin rapautumisen ja teräksien ruostumisen. Sillan vedeneristystapoja voi olla esimerkiksi epoksiivistys (Kuva 4.) ja kermieristys. Eristettävän alustan tulee olla sääsuojan alla sekä kuiva ja puhdas ennen töiden aloitusta.

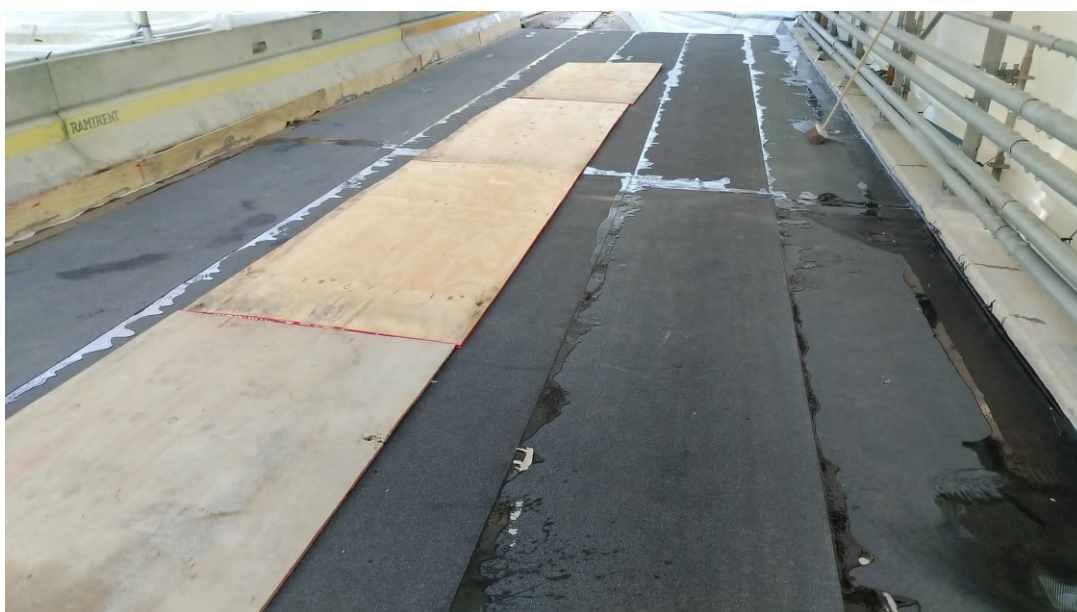
Kermieristystöiden olosuhde vaatimukset poikkeavat epoksiivistyksestä hieman. Kermieristyksessä (Kuva 5.) alustan lämpötila tulee olla vähintään $+5^{\circ}\text{C}$ eikä sitä tarvitse tehdä laskevaan lämpötilaan. Vedeneristykseen käytetään pohja- ja pintakermiä. Kermit kiinnitetään toisiinsa kumibituunia, joka voidaan lämmittää työmaalla siihen tarkoitettulla sulatuspadalla. Padan tulee olla varustettu termostaatilla sekä sekoittajalla. Kumibitumin KB100 levityslämpötila on $+180\dots 210^{\circ}\text{C}$. (InfraRYL 42310.3.2.1).

Kuva 7. Kermieristys (Koljonen 2024)

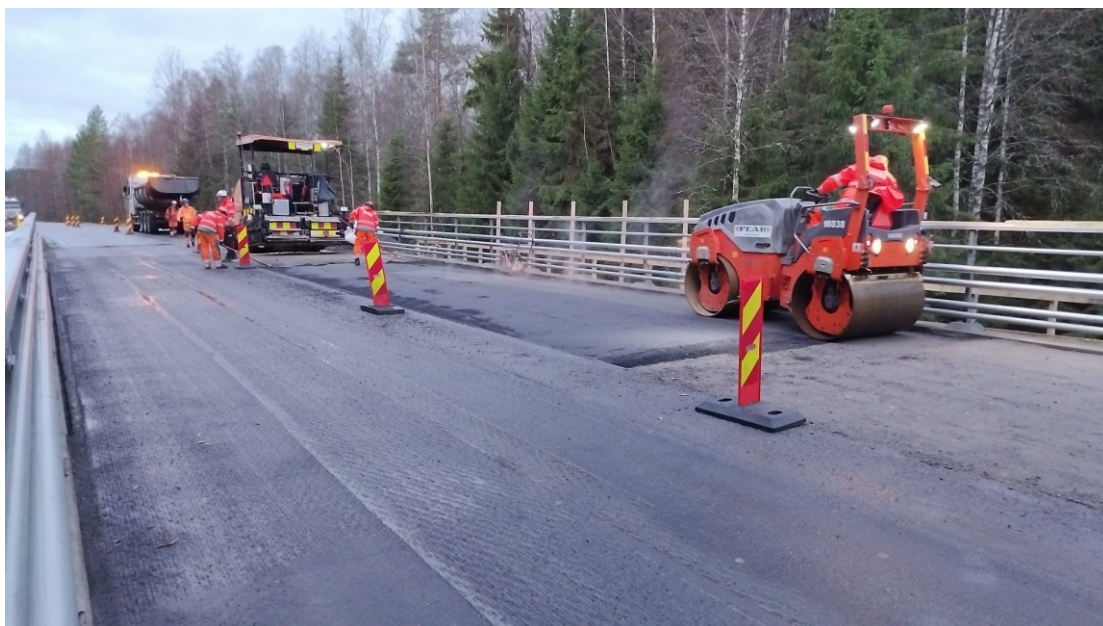
Päällysteen levitystyössä alustan lämpötilan tulee olla vähintään +5°C, lisäksi alustan täytyy olla puhdas ja kuiva (Kuva 6.) Asfalttia ei saa levittää sadekelin aikana tai pinnalle, joka on märkä. Sillan peruskorjaus kohteissa, missä korjataan pinta- ja päällysrakenteita usein, uusitaan asfalttia 10 metrin matkalla sillan kannen molemmissa päissä. Sillan päissä asfaltin uusimisen tarkoituksena on saada uusi asfalttipinta liittymään jouhevasti vanhaan asfalttipintaan.

Kuva 8. Päällysteen uusiminen (Koljonen 2024)

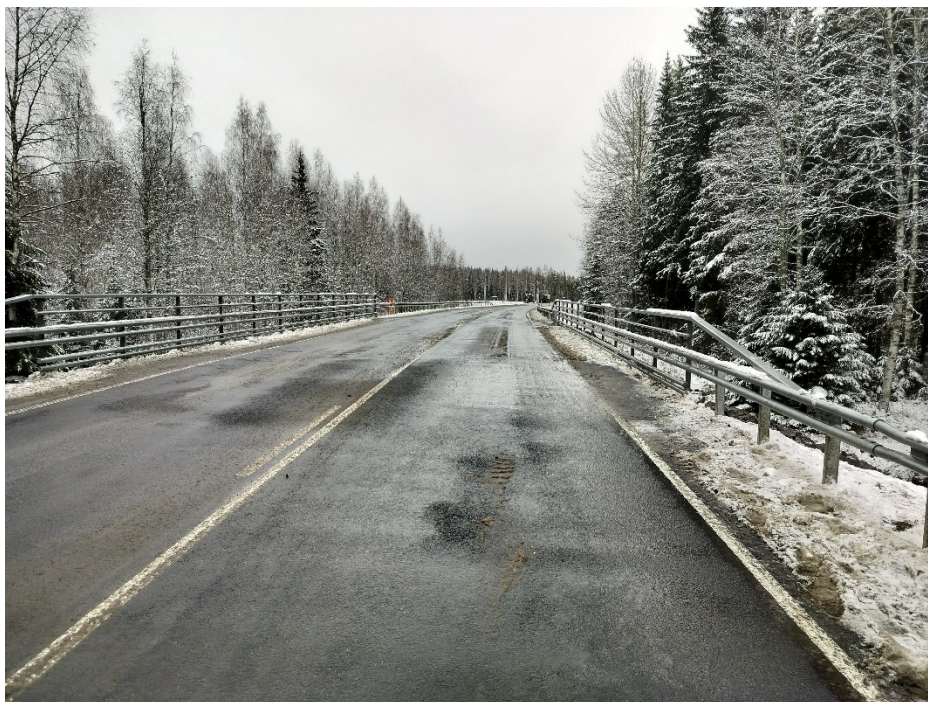
Kaiteissa yleisin vaurio on ruostuminen, sillä kaiteisiin kohdistuu etenkin talvella voimakas suolarasitus, myös kosteus rasittaa kaiteita. Ajoissa tehdyllä kunnossapito maalauksella pidennetään kaiteen käyttöikää. Kunnossapitokalusto aiheuttaa merkittäviä vaurioita kaiteille, lumiauran törmätessä kaiteeseen, kaiteesta lähtee suojaava maalikerros pois, jonka seurauksena ruostuminen on nopeampaa. Kaiteen valmistajan tulee olla Tiehallinnon käyttöön hyväksymä konepaja. Kaiteista toimitetaan tilaajalle materiaalitodistukset, joissa tulee ilmetä CE-hyväksyntä. (SILKO 2.311)

Kuva 9 H2-luokan uusitut siltakaiteet (Koljonen 2024)

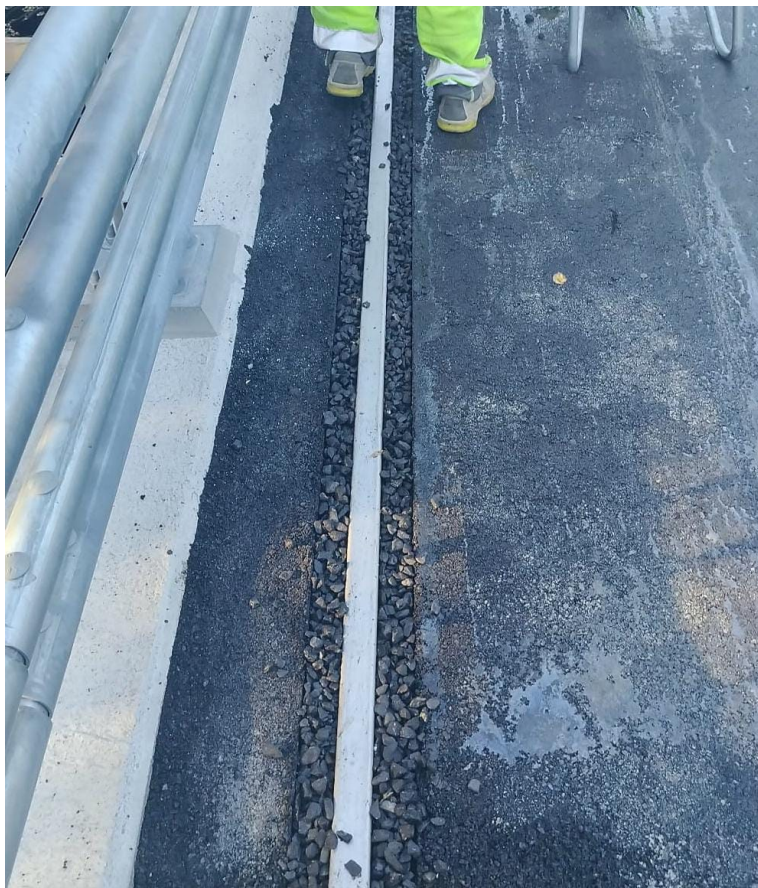
Pitkittäiset ja poikittaiset salaojat pyritään tekemään lähtökohtaisesti putkisalaojina. Putkisalaojan metalliprofiilina käytetään C-profiilia, jonka reunoilla on lovet, jotka parantavat veden virtausta. Salaojan ympärystytön täytyy tehdä bitumilla tai polymeerillä sidotusta kiviaineksesta, jonka raekoko on 16–20 mm. Putkisalaojasta esitetään tilaajalle materiaalitodistus.

Kuva 10 Kannen putkisalaoja (Koljonen 2024)

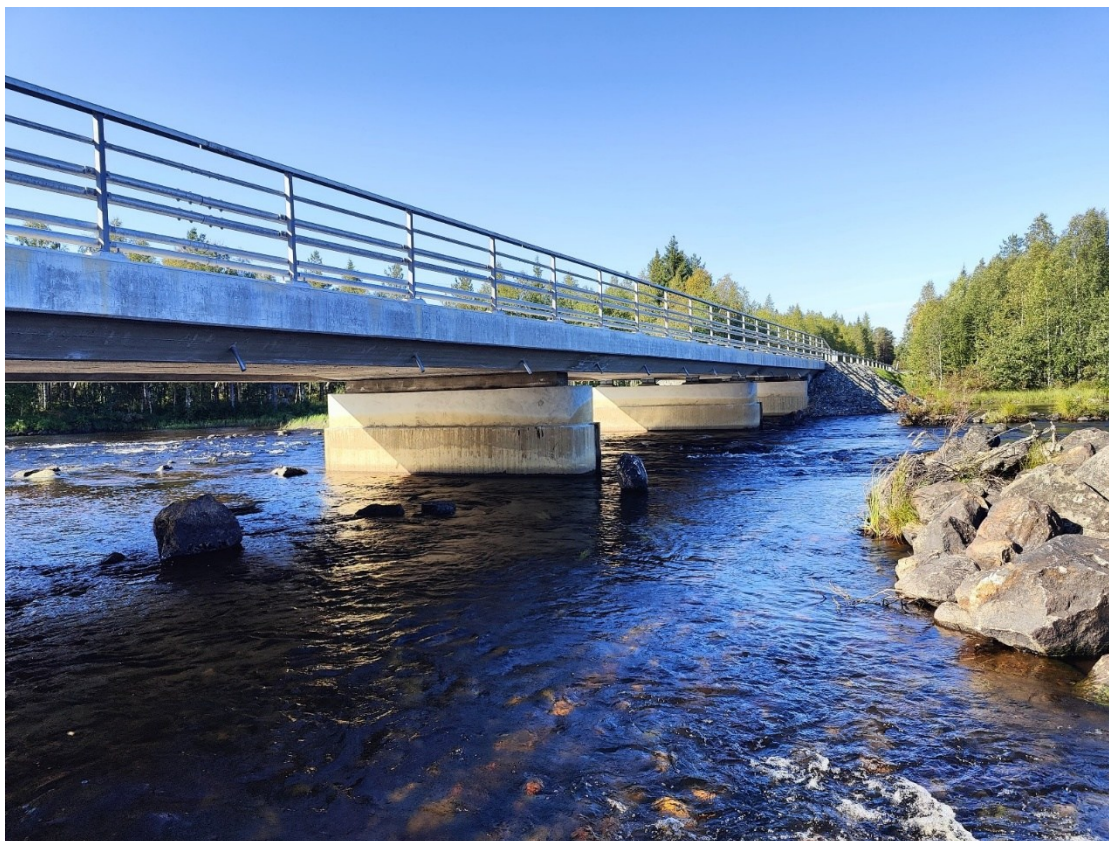
Case-kohteena tässä opinnäytetyössä toimii Hossanjoen silta, joka sijaitsee Suomessalmella maantiellä 9190. Silta on 4-aukkoinen teräsbetoninen jatkuva laattasilta. (kuva 11.) Urakan aikana siltaan uusittiin vedeneristys, pinta- ja päällysrakenteet, siltaa levennettiin yhdellä metrillä sekä samalla reunapalkit uusittiin. Maa- ja välituet korjattiin mantteloinnilla sekä ruiskubetonilla.

Kuva 11 Hossanjoen silta (Koljonen 2025)

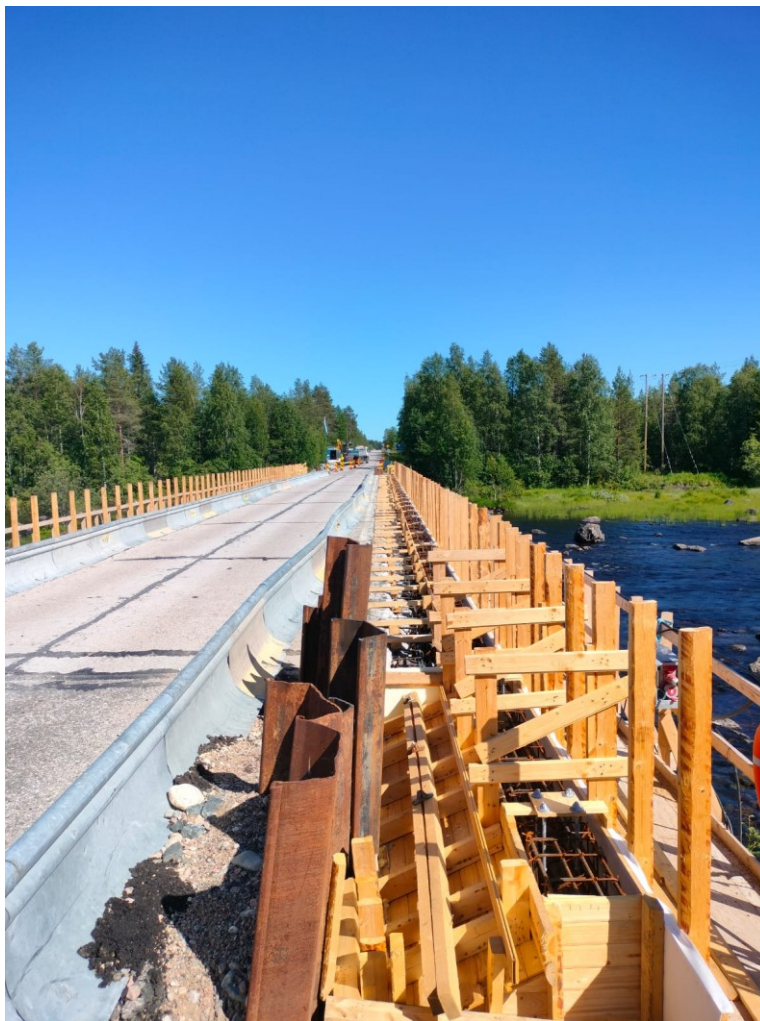
Valmis reunapalkin rauditus ja muotti dokumentoidaan tilaajalle ennen reunapalkin betonointitöitä. Reunapalkin valmis muotti on esitetty kuvassa 12. Betonointityöt etenevät työn- ja laadunvarmistussuunnitelmien mukaisesti ja vaadittavat laatudokumentaatiot tehdään suunnitelmissa mainitulla tavalla.

Kuva 12 Reunapalkin valmis muotti (Koljonen 2023)

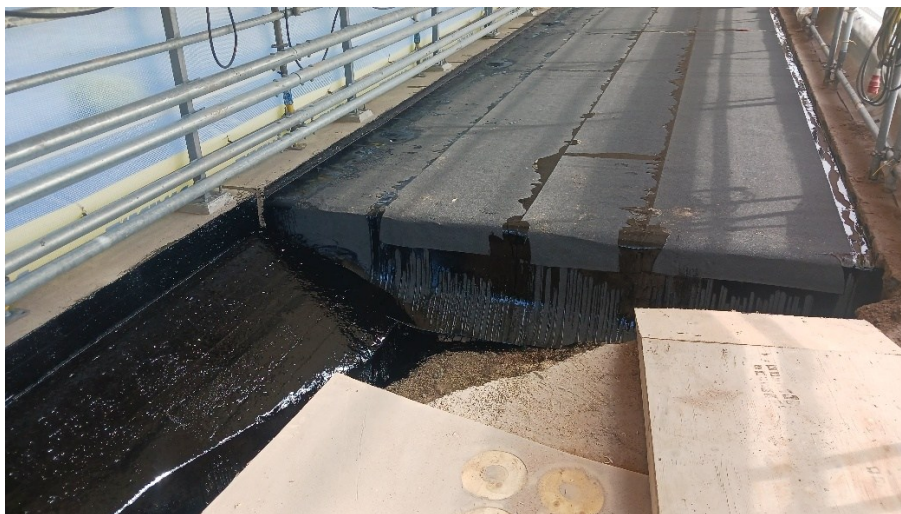
Ennen vedeneristystä poistettiin vanha asfaltti sekä suojabetoni, purkujätteet kierrätettiin asianmukaisesti ja jätteen siirtoasiakirjat dokumentointiin. Eristysalusta valettiin sääsuojan alla suunnitelmien mukaan. Vedeneristyksestä laadittiin suunnitelmien mukaiset laadunvarmistukset.

Kuva 13 Kermieristys (Koljonen 2023)
