Vaurioajoneuvojen korjausehtojen määrittely

Metropolia Ammattikorkeakoulu

Opinnäytetyö

The purpose of this Master's thesis is to examine the sales conditions for damaged vehicles managed by Copart. The aim is to analyze the existing conditions and regulations, and to determine how to establish more precise, consistent, and ultimately clearer repair conditions for Copart employees involved in pricing damaged vehicles.

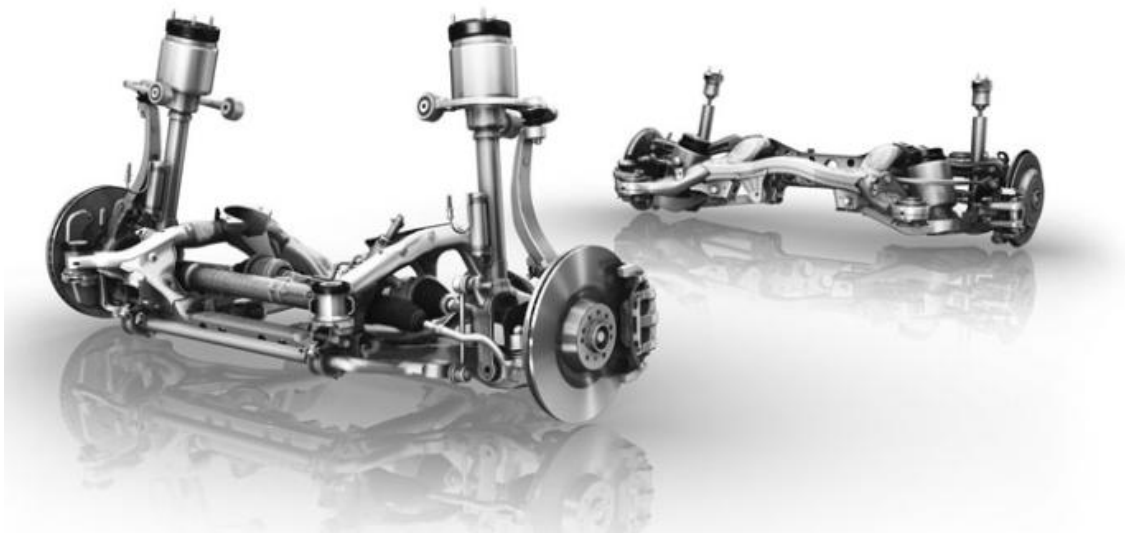
Kuva 2. Ajoneuvon akselisto [14].

Akseliston, tai sen kiinnitysten vaurioituminen, vaikuttaa suoraan pyöränkulmien suuntaukseen, ja mikäli osia vaihdetaan tai korjataan, tulee pyöränkulmat tarkastaa aina korjauksen jälkeen. Akseliston kiinnityspisteet ajoneuvon korissa saattavat toimia myös korinmittauksen mittapäiden tarkastuspisteinä. Akseleissa valmistajan korjausohje on usein vaurioituneen osan uusiminen, ja katsastusviranomaisen ei välttämättä hyväksy osan korjaamista, joten ajoneuvon valmistajalta kannattaa aina varmistaa oikea korjausmenetelmä. Ajoneuvon pyörien suuntaus vaikuttaa auton kamera-, ja tutkajärjestelmiin, ja tästä syystä ne tulee kalibroida nelipyöräsuuntauksen tai muun akselistoon vaikuttavan korjaustoimenpiteen yhteydessä.

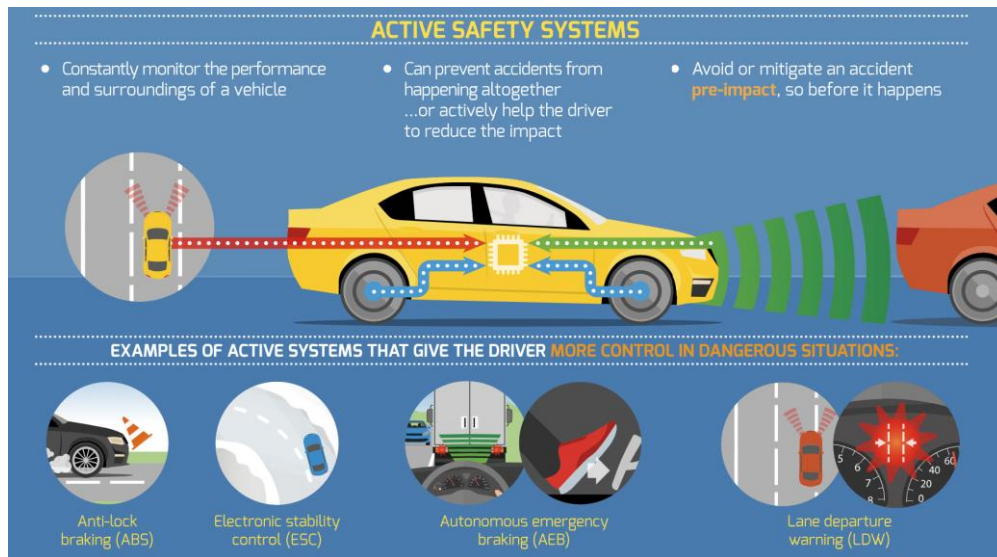
Kuva 3. Ajoneuvon aktiivisia turvavarusteita [15].

Tässä aluvussa esitellään aktiivisia turvavarusteita kuvien 3, 4 ja 5 muodossa.

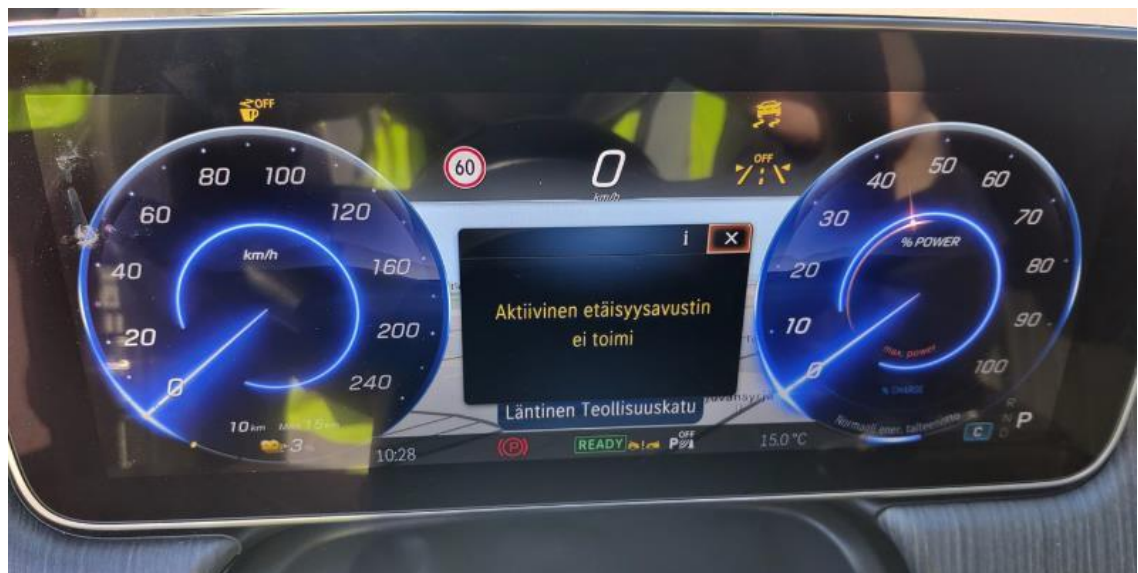
Kuva 4. Ajoneuvon mittaristo ilmoittaa aktiivisten turvavarusteiden toimimattomuudesta.

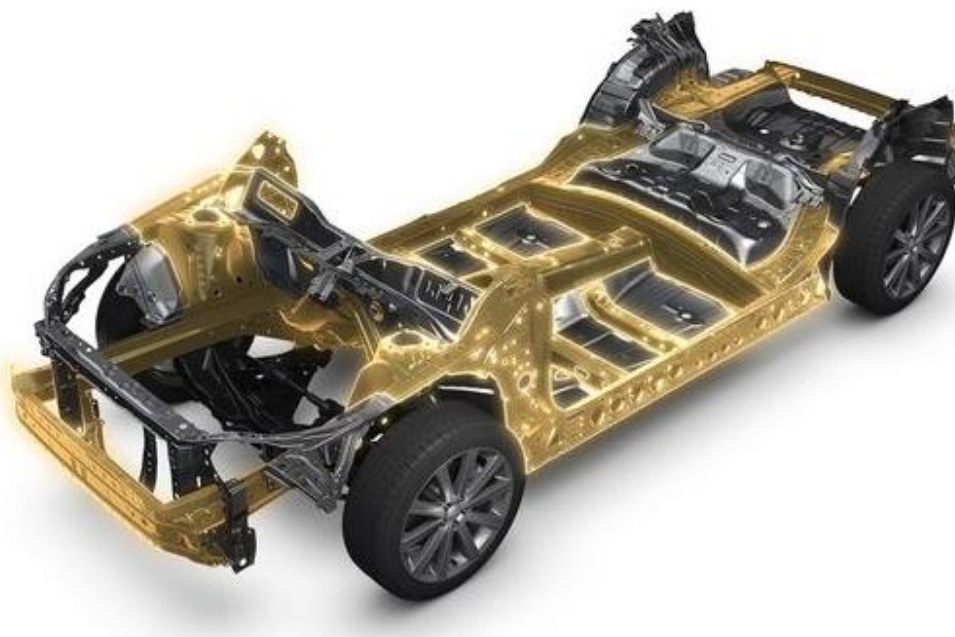
Kuva 6. Alustan havainnekuva [16].

Osa autonvalmistajista, kuten esimerkiksi Tesla, on suunnitellut korkeajänniteakun niin, että se on osana kantavaa korirakennetta. Kun puhutaan täyssähkö-, sekä hybridautoista auton suurin ja kallein yksittäinen komponentti, eli suurjänniteakku, on usein sijoitettu painopisteen takia juuri auton alustaan tai pohjalevyyn, ja näin ollen se on myös alttiina alhaalta tuleville iskuille.

Kuvassa 6 esitellään havainnekuva alustasta.

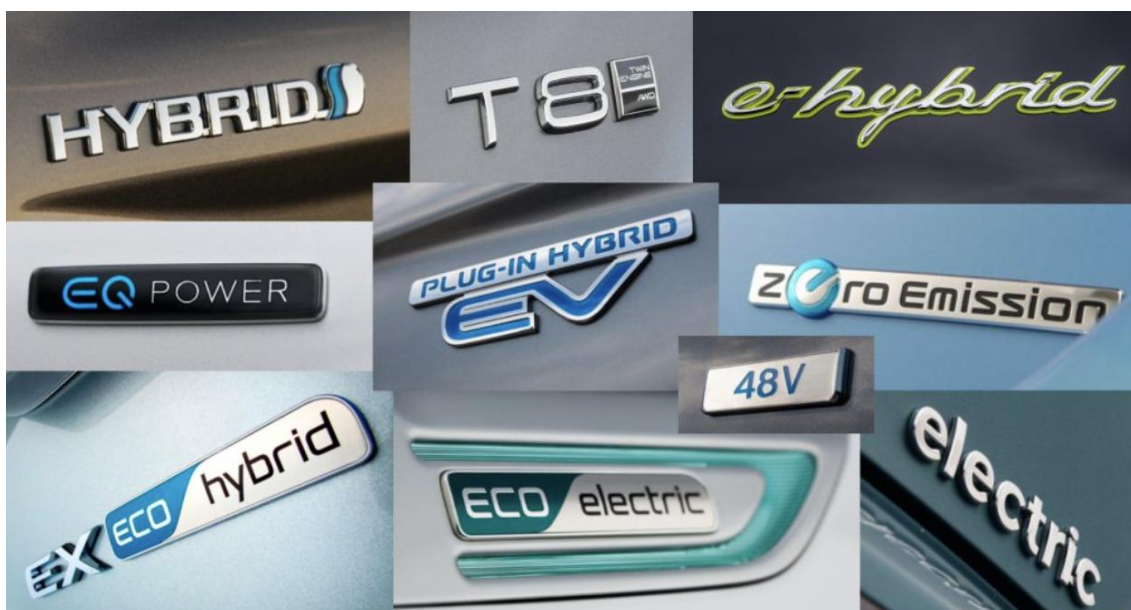
Kuva 7. Erilaisia mallimerkintöjä [17].

Tässä osiossa esitellään erilaisia kaasu-, hybridi- ja sähköajoneuvoihin liittyviä toimintatapoja (ks. Kuva 7 ja Kuva 8).

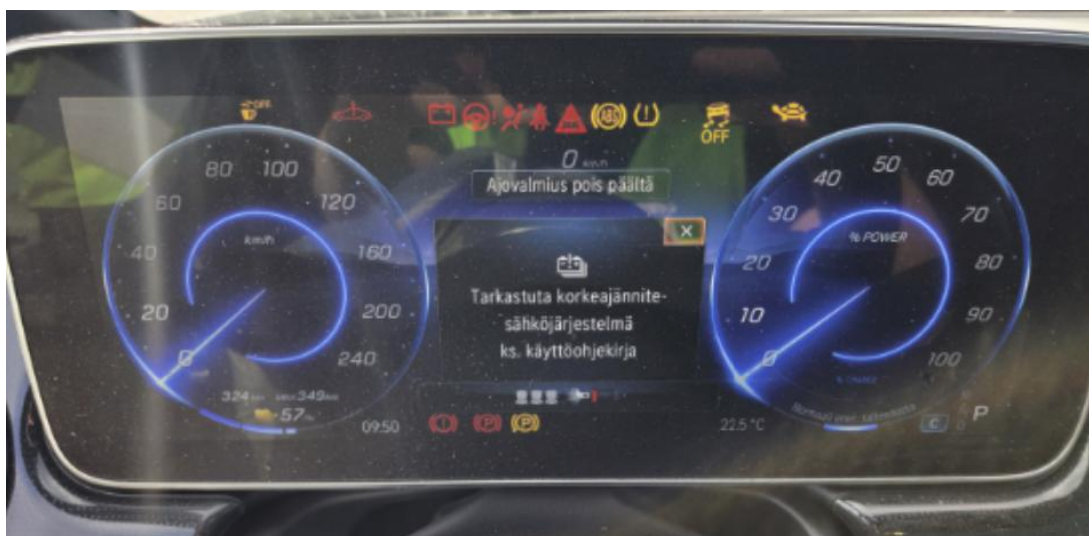
Kuva 8. Ajoneuvon mittaristo ilmoittaa häiriötä korkeajännitejärjestelmässä.

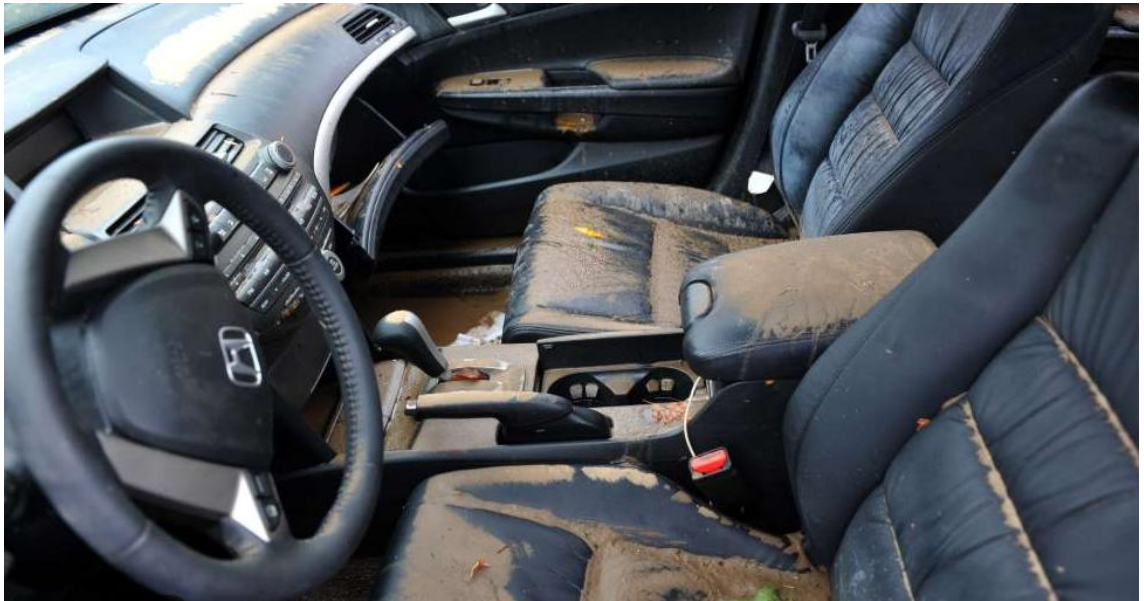
Kuva 9. Kastunut ajoneuvo [18].

Tällä valvontaehdolla viitataan siihen, että ajoneuvo on kärsinyt vesivahingon tai se on uponnut (ks. Kuva 9). Olennainen tieto on, onko ajoneuvo ollut osittain vai kokonaan upoksissa, ja onko kyseessä ollut makea vai merisvesi. Suolainen merivesi on syövyttävyytensä vuoksi huomattavasti haitallisempi ajoneuvon korille, mekaanisille komponenteille, sekä sähkö- ja turvalaitteille. Jos vaurioiden toteamiseksi ei ole esimerkiksi kuvia vahinkopaikalta tai muuten on epäselvää, millaisessa tilanteessa vesivahinko on syntynyt, voidaan tilannetta arvioida muilla tavoin. Ajoneuvosta voidaan esimerkiksi etsiä, onko siinä jälkiä vesirajasta, merkkejä siitä, mikäli ajoneuvo on ollut upoksissa, tai onko vettä päässyt ajoneuvon sisälle, kuten ohjaamoon tai tavaratilaan.

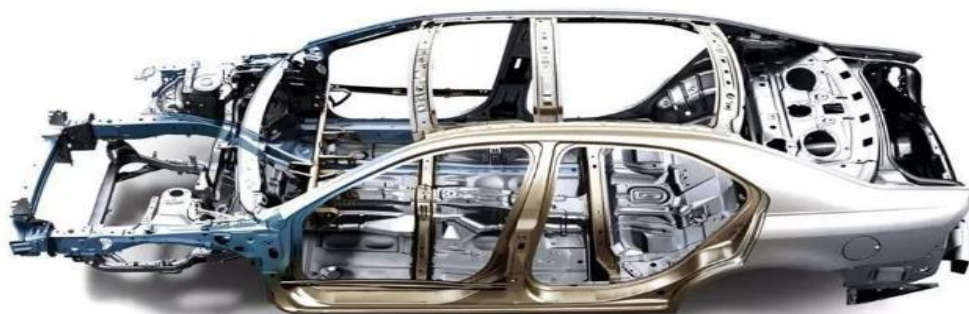
Kuva 10. Henkilöauton korikehikko [19].

Korikehikon rakenne (Kuva 10) muodostaa perustan auton eri osille, kuten moottorille, alustalle ja korille. Korikehikko suunnitellaan antamaan autolle tarvittava jäykkyys ja kestävyys, joka säilyttää samalla turvallisuuden kolaritilanteissa. Turvallisuuden näkökulmasta on tärkeää, että auton korikehikko on suunniteltu ja rakennettu kestäämään erilaisia törmäyksiä mahdollisimman tehokkaasti.

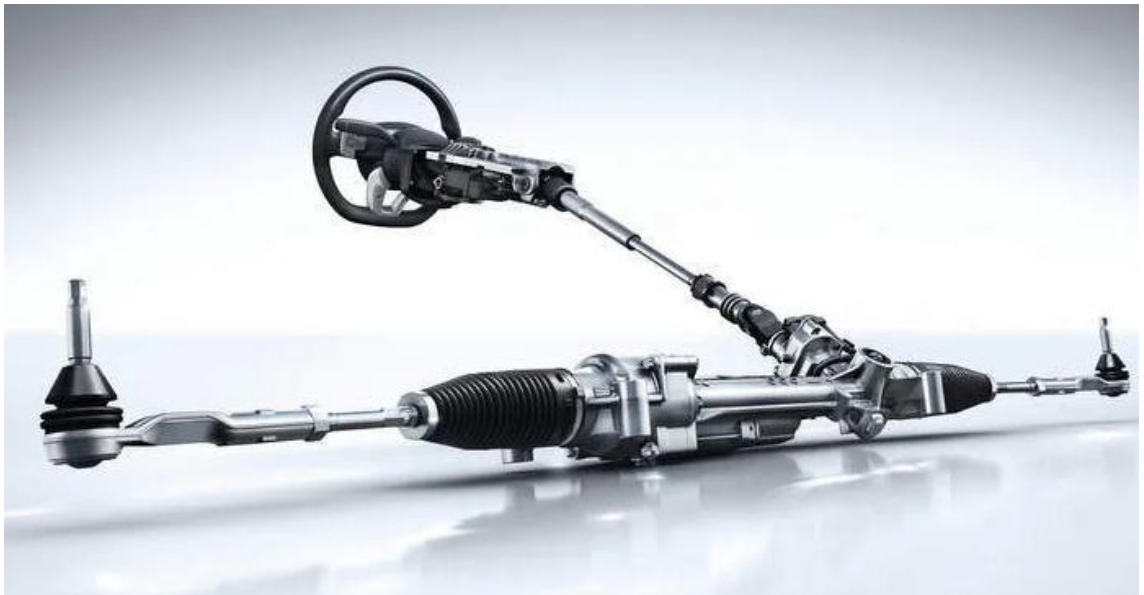
Kuva 11. Ohjauslaitteisto [20].

Tätä ehtoa käytetään usein toisen valvontaehdon, pyöräntuenta vaurioitunut, kanssa, koska raidetanko yhdistää ohjauksen pyöräntuentaan, ja vahingossa usein hajoaa ohjauslaitteiston sekä pyöräntuennan osia. Riippuen valmistajan korjausohjeista saattaa ajoneuvonvalmistaja edellyttää, että esimerkiksi koko ohjausvaihte uusitaan, vaikkei siinä silmämääräisesti olisikaan havaittavia vaurioita.

Tässä osiossa käsitellään ohjauslaitteiston (Kuva 11) vaurioita.

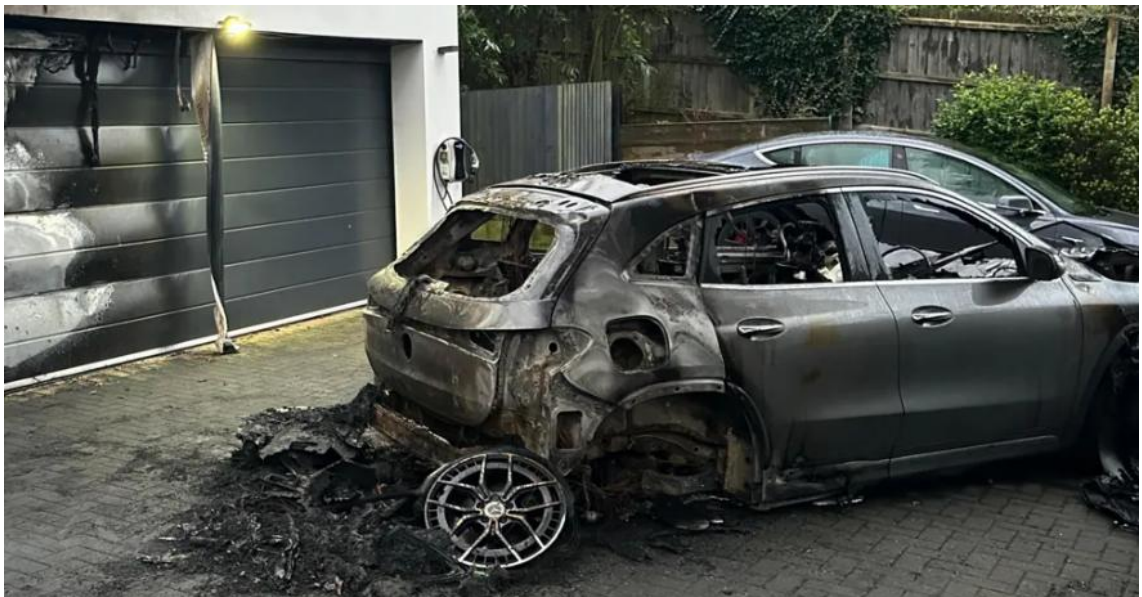
Kuva 12. Auton palovaurio [21].

Palovauriot (esimerkki kuvassa 12) ovat yleensä silmämääräisesti helposti tunnistettavissa, jos ajoneuvosta näkyvät kaikki osat, jotka ovat vahingoittuneet kuumuudesta tai palavasta materiaalista. Hankalammin tunnistettavissa ovat sellaiset palovauriot, joissa joku ajoneuvon yksittäinen komponentti on syttynyt vaikkapa oikosulun seurauksena, ja muu ajoneuvorekennne peittää palon aiheuttaneen komponentin. Tällaiset saattavat vaatia ajoneuvon purkamista, jotta palojäljet saadaan näkyviin, ja tämä ei ole ajoneuvon tarkastuspaikan mukaan aina mahdollista. Palo- tai savuvahinko saattaa olla aiheutunut myös ajoneuvon vieressä palaneesta materiaalista. Tällöin vauriot ovat monesti aiheutuneet kuumuudesta tai savusta. Vakuutusyhtiö on saattanut lunastaa ajoneuvon myös hajuhaitan vuoksi, eli mikäli korjaamalla ei ole saatu savunhajua pois autosta.

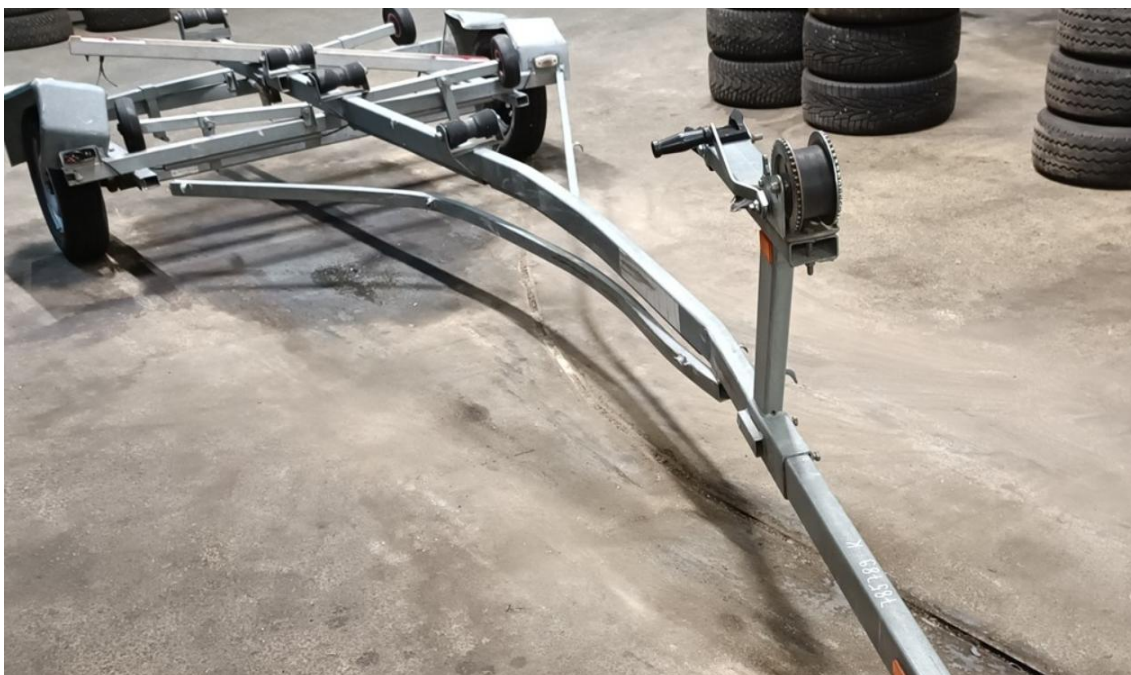
Kuva 14. Peräkärryn runko vaurioitunut.

Tätä ehtoa käytetään vain ajoneuvoissa, joissa ei ole itsekantavaa korirakennetta, vaan erillinen runko, kuten mopoissa, moottoripyörissä, mönkijöissä sekä peräkärryissä (esimerkki tästä kuvassa 14). Lisäksi tätä valvontaehtoä käytetään myös vesikulkuneuvoissa (Veneen runkovaurio). Monesti edellä mainituissa ajoneuvoissa vauriot ovat helposti havaittavissa visuaalisesti.

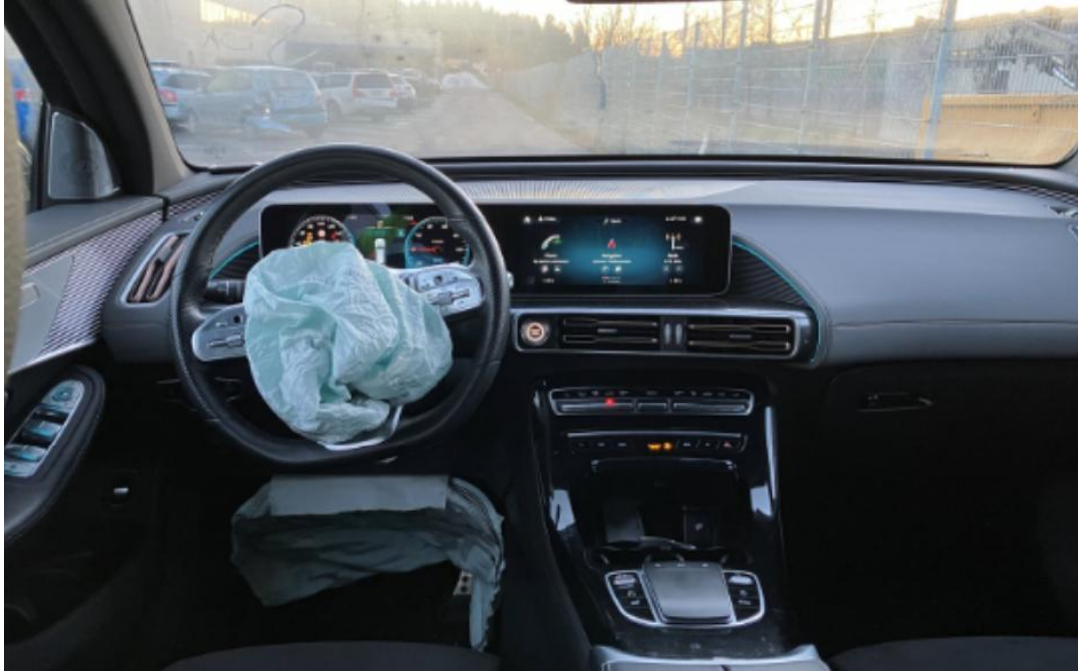
Kuva 15. Turvavaruste lauennut.

Kaikissa ajoneuvoissa, joissa on sähköllä toimivia turvavarusteita, on myös turvajärjestelmä, joka ilmoittaa merkkivalolla, että järjestelmä toimii, tai mikäli järjestelmässä on vikaa. Vaikka ajoneuvossa ei ole silmin nähtävissä, että turvavarusteita olisi lauennut (Kuva 15), saattaa järjestelmä silti ilmoittaa, että turvajärjestelmässä olisi vikaa. Tätä valvontaehto sovelletaan silloin, kun on nähtävissä, että jokin turvalaite on lauennut ja/tai mittaristossa palaa turvalaitteiden järjestelmän merkkivalo.

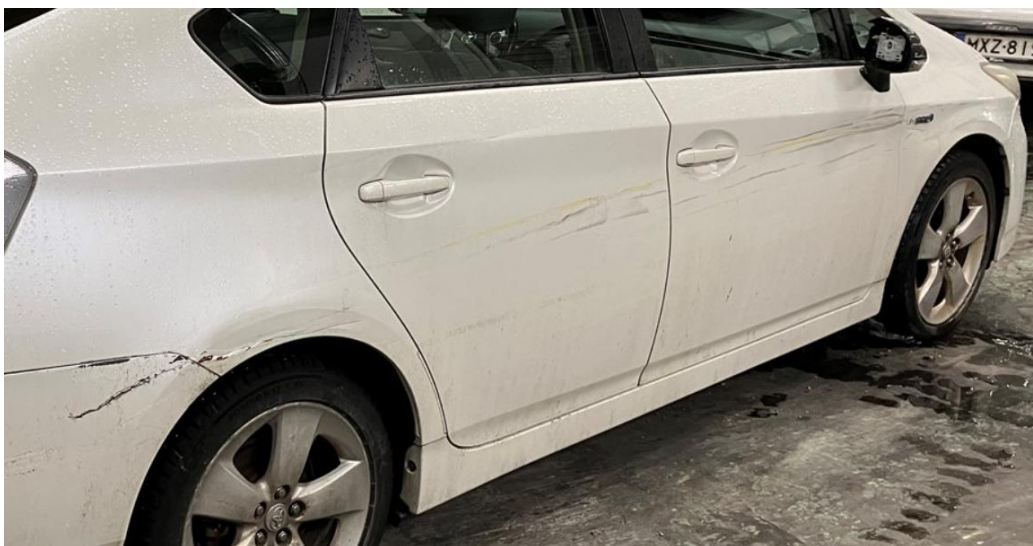
Kuva 16. Kylkivaurio.

Ajoneuvossa on vain vähäisiä vaurioita, tai vauriot sijaitsevat jossain tietyssä kohdassa ajoneuvoa. Tämä tarkoittaa, että ajoneuvossa saattaa olla esimerkiksi lommoja tai painaumia pintapelleissä (Kuva 16), etu- tai takapuskuri on vaurioitunut, naarmuja on tietyssä kohtaa ajoneuvoa, tai vaikkapa etusäleikkö tai ajovalolampio on rikki. Näistä edellä mainituista huolimatta auton korikehikko on täysin ehjä, ja vaurioehto ei täyty korikehikon osalta. Mikäli vauriokohtamerkintää käytetään kohteen myynti-ilmoituksessa, merkitään aina myös myynnin lisätietoihin, mitä kohtaa tai aluetta vauriokohtamerkintä koskee, esimerkiksi etupää.

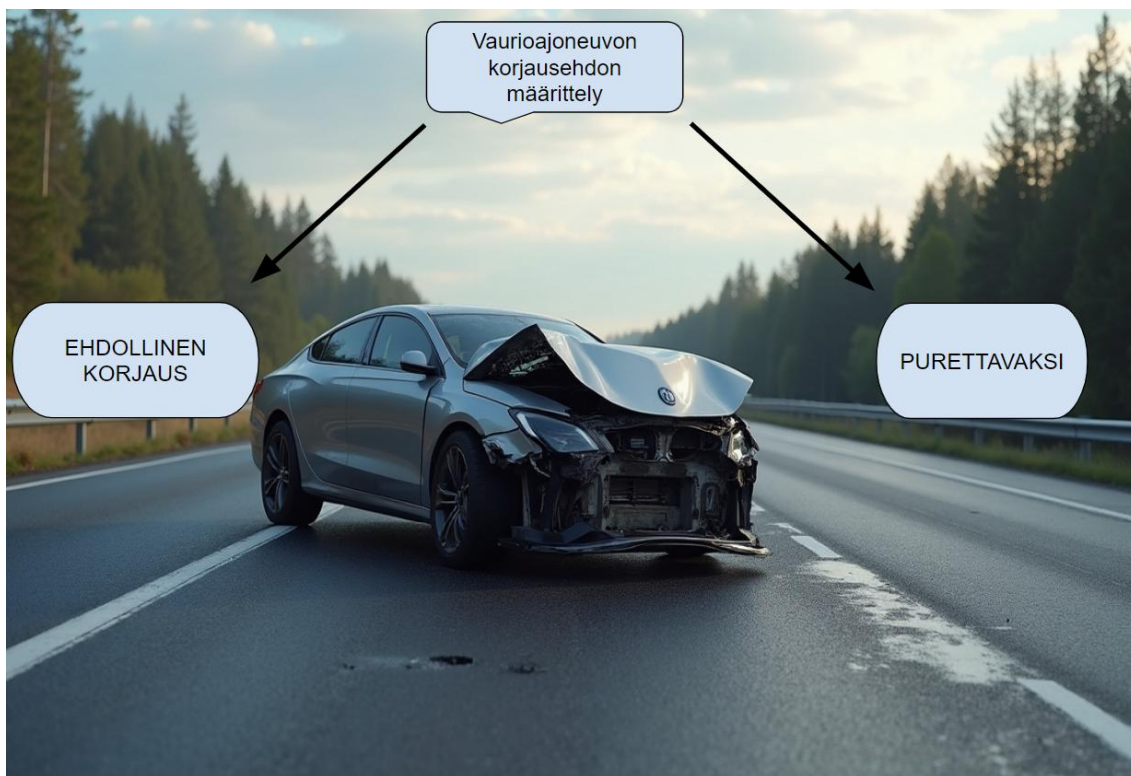
Kuva 17. Havainnekuva.

Kuvassa 17 havainnollistetaan vaurioajoneuvon korjauksen määrittelyä. Valvontaehdot tulee määrittää vaurioajoneuvoille kaikissa tapauksissa, joissa kyseessä on ehdollinen korjaus, mutta mikään ehto ei itsessään kerro vaurioiden laajuutta. Tässä voidaan käyttää esimerkkinä, vaikka valvontaehto turvavaruste lauennut. Se kertoo, että ajoneuvonturvalaitteissa on vikaa, mutta ongelma voi olla pelkästään häiriö turvatyynyjärjestelmässä, tai sitten toisena ääripäänä, että ajoneuvosta ovat kaikki turvatyynyt ja turvavyöt lauenneet.

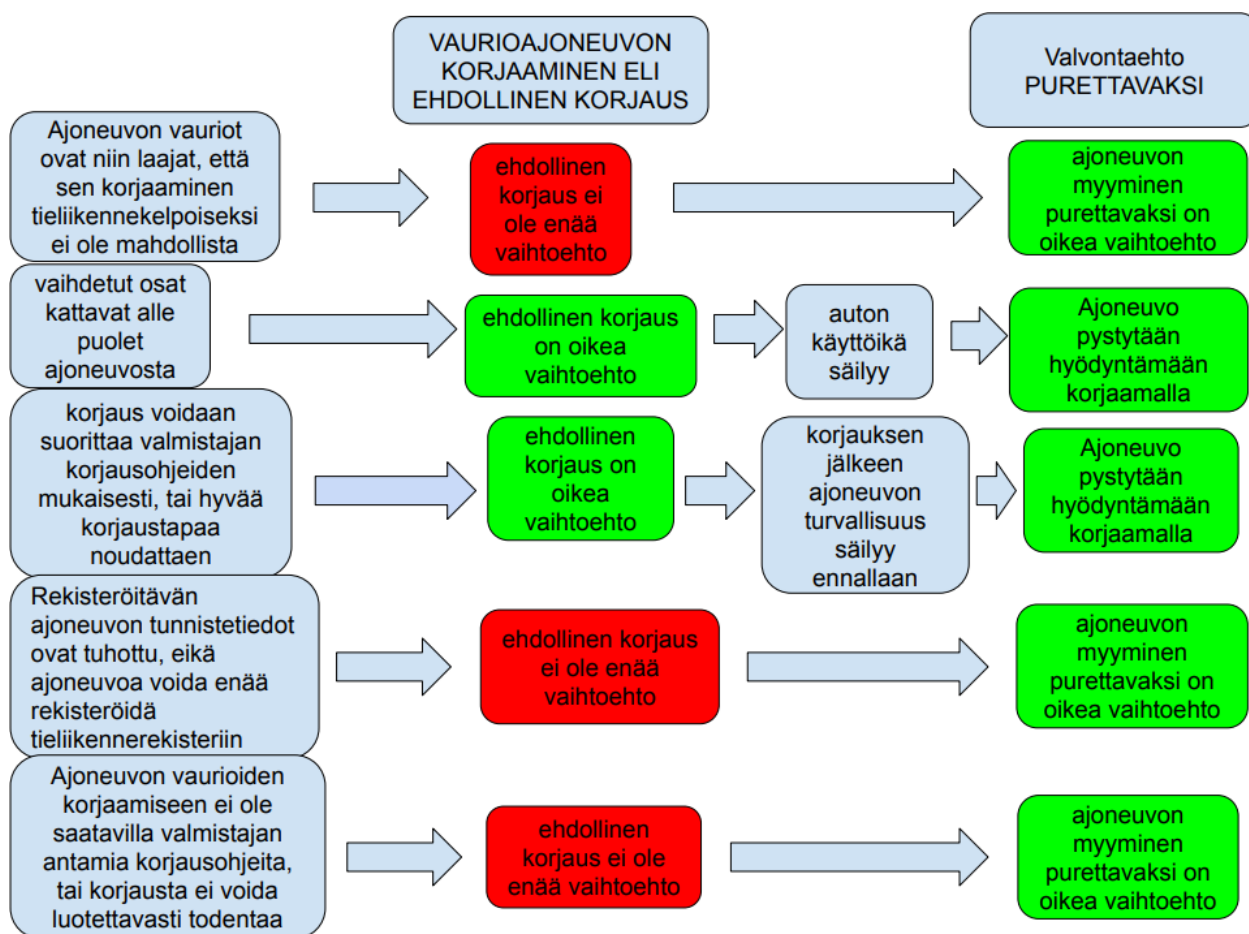
Lähes poikkeuksetta ajoneuvojen, joiden vauriot ovat niin laajat, että niitä harkitaan joko ehdollisen korjauksen tai purkamisen välillä, vauriot sijaitsevat ajoneuvon korikehikossa tai sen vahvikkeissa. Vaurioiden laajuus on usein niin suuri, että korjaaminen ei ole enää realistinen vaihtoehto. Tällöin päätöksenteossa otetaan huomioon ajoneuvon käypä arvo. Erityisesti vanhempien ja halvempien ajoneuvojen osalta, vaikka korjaus olisi teknisesti mahdollista, korjauskustannukset voivat nousta niin korkeiksi, että korjaus ei ole enää taloudellisesti kannattavaa. Tätä kokonaisuutta esitellään kuvan 18 miellekartassa.

Kuva 18. Miellekartta.
