## **Asuinkerrostalon korjaushanke**

Tyypilliset julkisivun ja parvekkeiden korjaus-  
tavat 60–70 lukujen kerrostaloissa

RAKENNUS- JA YHDYSKUNTATEKNIIKAN TUTKINTO-  
OHJELMA  
2025

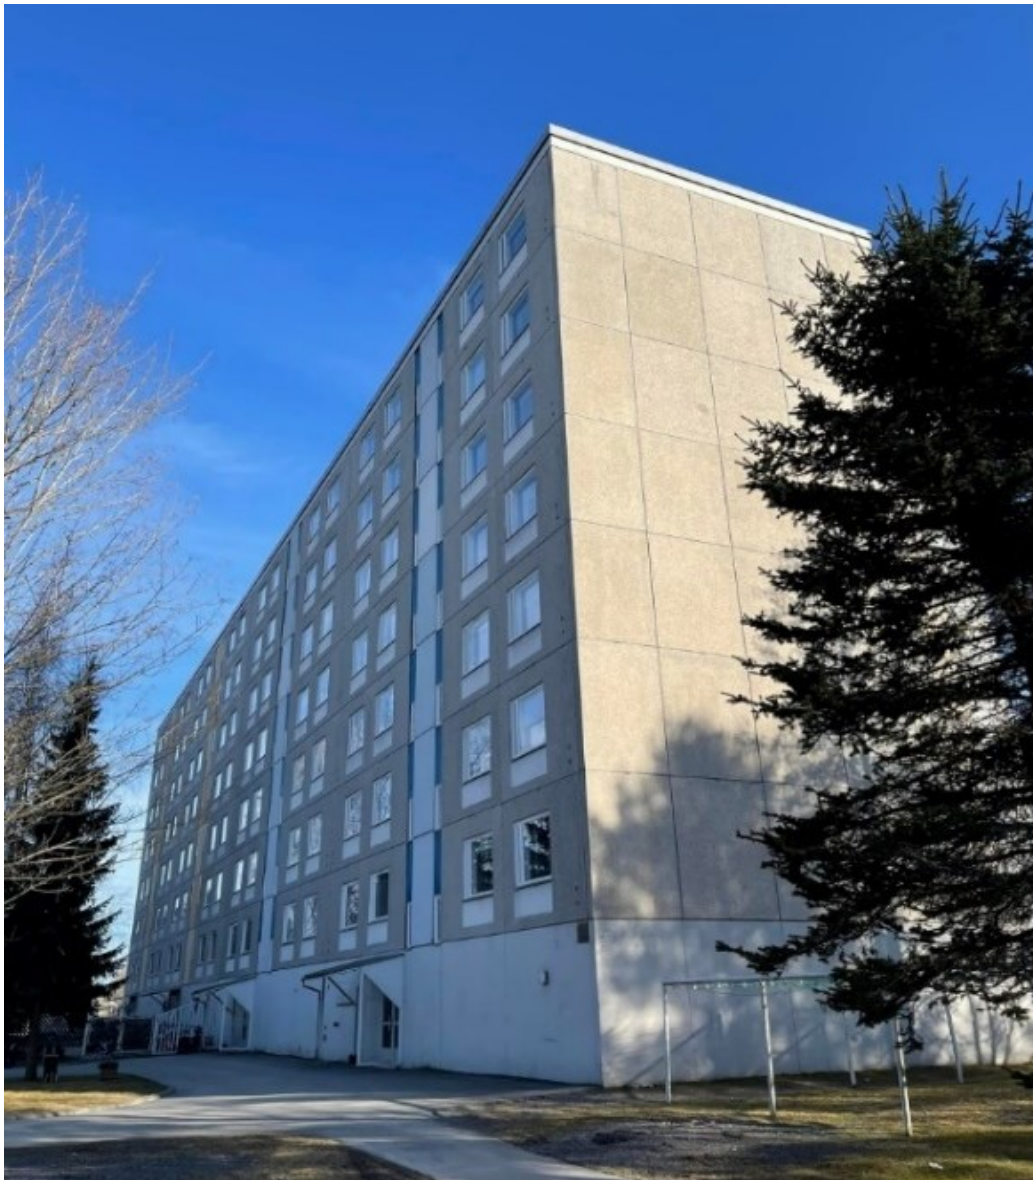
Kuva 2. Tyypillinen aikakauden asuinkerrostalo. (Järvinen, 2022)

60–70 lukuja leimaa rakentamisen kannalta taloudellinen kasvu sekä hyvinvointiyhteiskunnan kehittyminen. Kaupungistumisen vauhdittaessa yleistä kehitystä asuntojen tarve nousi nopeasti. Aikaa leimaakin rakentamisen kannalta nopein harppauksin kehittynyt betonirakentaminen sekä ennen kaikkea elementtirakentaminen (kuva 2). (Käyhkö, Rakennukset.fi)

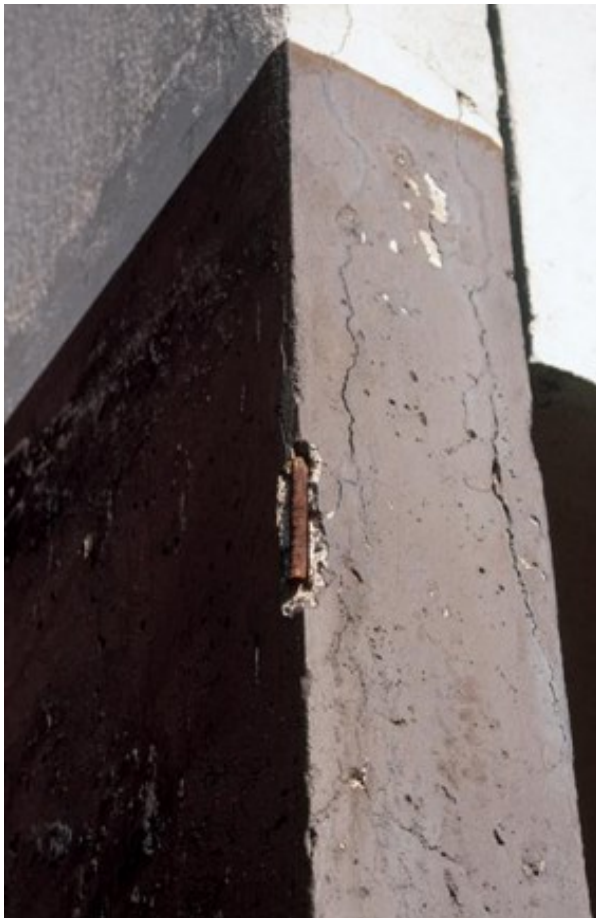
Kuva 5. Vaurioitunut betonielementti.

Yleisimmät betonirakenteissa esiintyvät vauriot aiheutuvat betonin pakkasrapautumisesta tai raudoituksen korroosiosta. Pakkasrapautuminen johtuu betonin huonosta sään vaihtelun kestävyydestä. Raudoituksen korrosio tai betonin sisältämät kloridit voivat mahdollistaa karbonatisoitumisen. Korrosiovauriot ovat usein seurausta riittämättömästä betonipeitteestä, betonin liian nopeasta karbonatisoitumisesta ja betonin halkeilusta (kuva 5). (Sandberg, Tikkurila, s. 116)

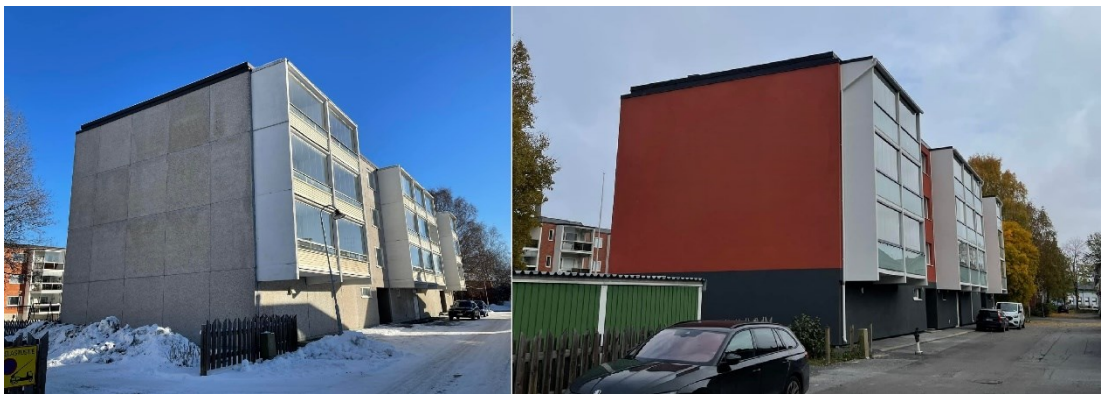
Kuva 6. Betonielementin vaihtuminen levyille rapattuun tuulettuvaan ulkokuoreen. (Järvinen, 2022)

Korjaustapana rappausmenetelmillä toteutettu julkisivu lienee vaativan ja tarkkaavaisuutta eniten vaativa. Rappaustapoja on tosin monenlaisia. Rappaustavat on aiemmin voitu jaotella karkeasti kolmeen ryhmään: kolmikerrosrappaus, kaksikerrosrappaus ja ohutrappaus. Näiden lisäksi viime vuosina erityisesti korjausrakentamiseen on vakiintunut eristerappaus sekä tuulettuva levyrappaus (kuva 6). (Kestävä kivitalo. n.d.)

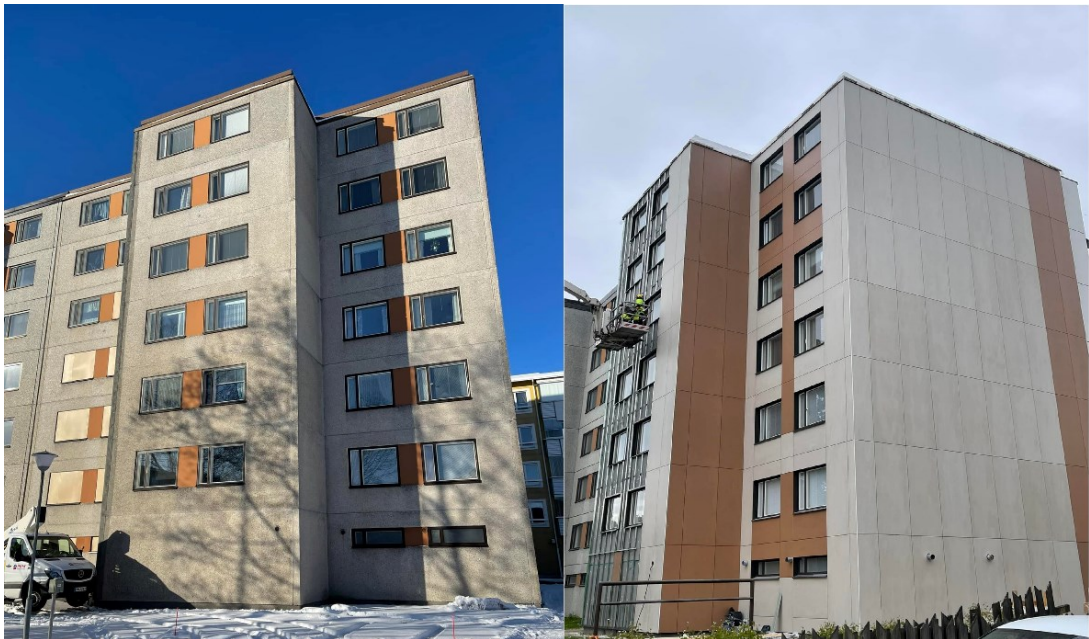
Kuva 9. Vanhan betonielementtjulkisivun vaihtuminen levyverhoukseen. (Järvinen, 2023)

Levyllä verhoiltu julkisivu (kuva 9.) on julkisivuista helpoimmasta päästä ylläpitää. Esimerkiksi rakenteeseen liittyvät ohjeelliset tarkastusvälit ovat pisimpiä, verrattuna muihin ratkaisuihin. Keskimääräinen tarkastusväli levyteytssä julkisivussa on ohjeiston mukaan 5 vuotta. Kunnossapitajakset ovat myös ohjeistettu parhaimmillaan 20–30 vuoden välisiksi. Keskeisiä kunnossapittoa vaativia asioita ovat puhdistus, huoltomaalaus sekä rikkoutuneiden levyjen vaihto. Levyverhous on myös korjaustapana halvemmasta päästä, kun kunnostetaan koko julkisivu. (E1. 2023. s. 5–6)

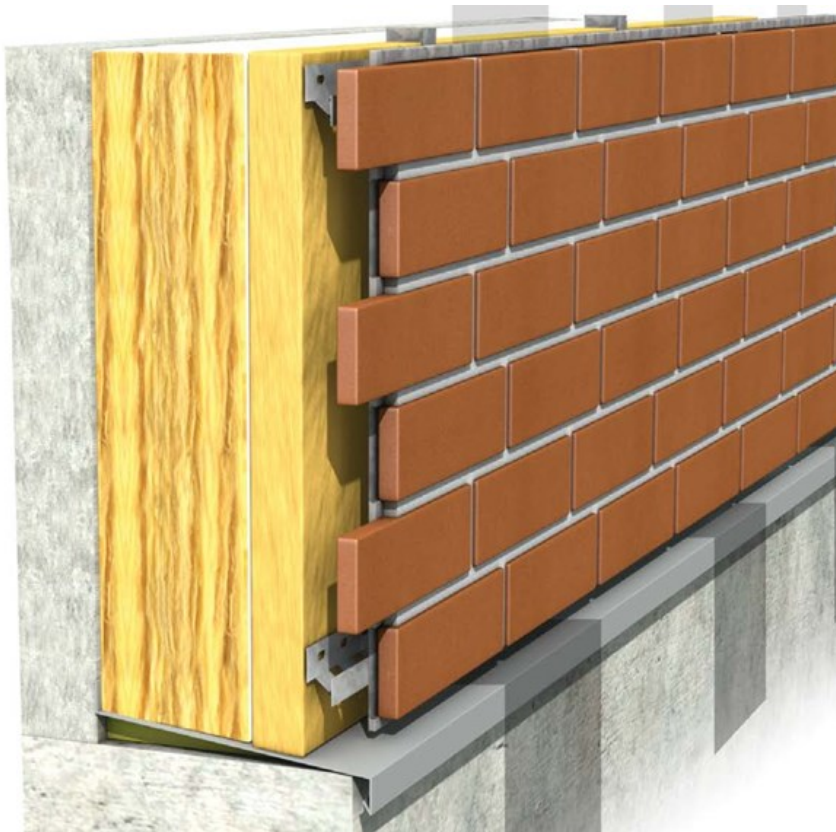
Kuva 10. Tuulettuva tiililaattarakenne. (Stofix. 2025)

Nykyaikaisempi tapa toteuttaa julkisivu tiiliverhottuna onkin tuulettuva tiililaattarakenne (kuva 10). Tuulettuvassa rakennustavassa jätetään eristeen ja tiiliverhouksen väliin yhtenäinen tuuletusväli. Vanhoista julkisivuratkaisuista poiketen laattarakenne tuulettuu suoraan tiilen takapinnasta. Tuuletuksen avulla rakenne saadaan pysymään kuivana ja terveenä, mikä taas kasvattaa rakenteen elinkaarta. Tuuletusväli mahdollistaa näin toimivan vedenohjauksen myös ääriolosuhteissa. (Stofix. 2025)

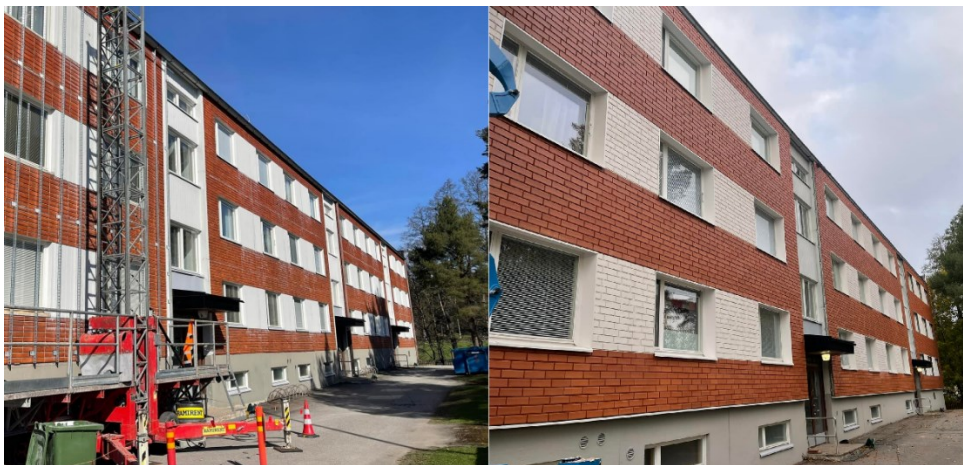
Kuva 11. Päälle rakennetulla tiililaattarakenteella eriste- sekä seinäpaksuus kasvavat. (Järvinen, 2023)

Tiilirakenne suojelee rakenteen sisempiä osia hyvin, mikäli rakenne on hyvin toteutettu. Jos korjaustavaksi ajatellaan siis esimerkiksi jonkinlaista tiililaattarakaisuja, edut ovatkin suurimmat lisälämmöneristyksen ja visuaalisen näkökulman kannalla (kuva 11). (Tiili-info.fi. 2025)

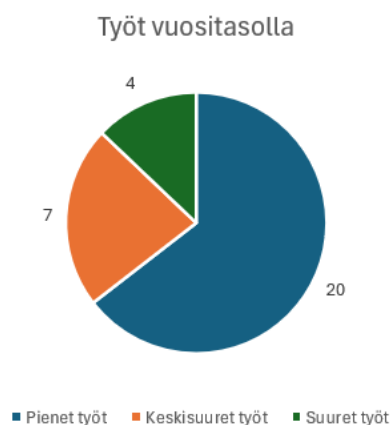
Kuva 13. Julkisivutöiden määrän vertailu yksittäiseltä vuodelta.

Materiaalia oli kertynyt usealta vuodelta. Kevyitä korjaustapoja vaatineita vertailukohteita oli enemmän, vuositasolla tälläisiä kohteita voi pienellä yrityksellä olla 10–20 kappaletta. Suuruudeltaan keskiluokkaan mitoitettavia kohteita oli vuosittain jopa yli 5 kappaletta. Pienin määrä on mittaluokaltaan suuria kohteita. Näitä on pienellä yrityksellä vuodessa alle 5 kappaletta (kuva 13). Yhteensä puhutaan noin 50 vertailukohteen otannasta.

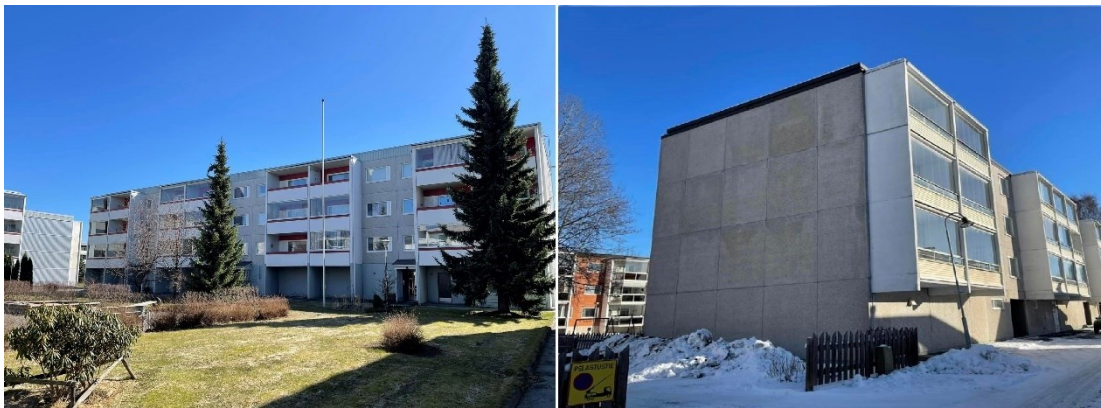
Kuva 14. Vertailukohteita. (Järvinen, 2023 & 2024)

Vertailumateriaalissa kohteet ovat juuri 60–70 lukujen asuinkerrostaloja. Julkisivu on tyypillisesti sandwich-elementti-, levyverhous- tai tiilipintainen (kuva 14). Vertailukohteet ovat keskimäärin 3–6 kerroksisia. Keskimääräinen korjattava kohde on valmistunut vuosina 1970–1975. Yhteistä kohteille on julkisivun heikentynyt kunto. Korjattava neliömäärä vaihtelee sadoista jopa useaan tuhanteen neliöön. Tehdyt korjaukset vaihtelevat melko tasaisesti, mutta huomattavasti yleisimmin korjaukset on toteutettu tuulettuvana, joko tuulettuvana levyrappauksena tai levyverhouksena.

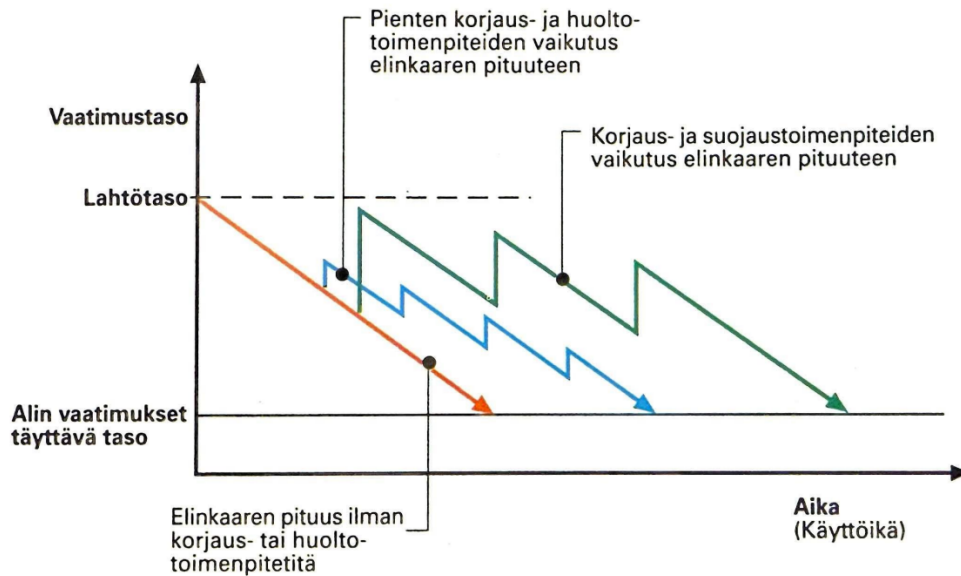
Kuva 15. Korjaustoimenpiteet ja elinkaari. (Auer, 2025)

Korjaustavan valintaa on yksinkertaisinta perustella sen vaikutuksella rakennuksen elinkaareen suhteessa kustannuksiin. Näin saadaan selkeästi vertailtua niiden vaikutusta (kuva 15).

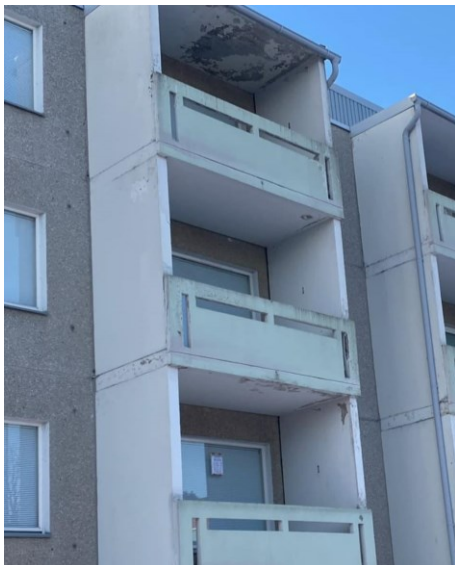
Tyypillisiä betonirakenteisia parveketyyppejä 60–70 luvun asuinkerrostaloissa ovat sisäänvedetty betoniparveke tai betonielementtiparveke, jotka rakenteellisesti koostuvat betonisten pieliseinien varaan kannatetusta betonilaatasta, betonikaiteesta, profiilipelistä sekä asbestilevystä (kuva 17). Vedenpoistona toimii yleensä erillinen ulosheittäjä. (Hometalkoot.fi, 2015)

Kuva 17. Tyypillinen aikakauden parvekelinja. (Järvinen, 2024)

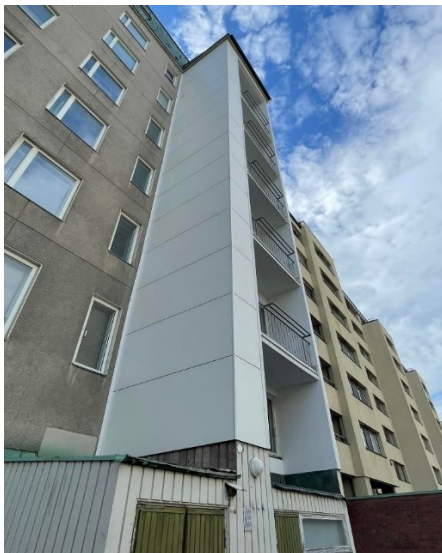
Parvekkeen peittävässä korjauksissa vanha rakenne suojataan uudella pintarakenteella. Tällöin puhutaan yleisesti paikkauksesta ja pinnoituksesta tai levytyksestä. (kuva 18). (K1. 2023. s. 22)

Kuva 18. Levyverhouksella korjattu parvekelinja. (Järvinen, 2023)

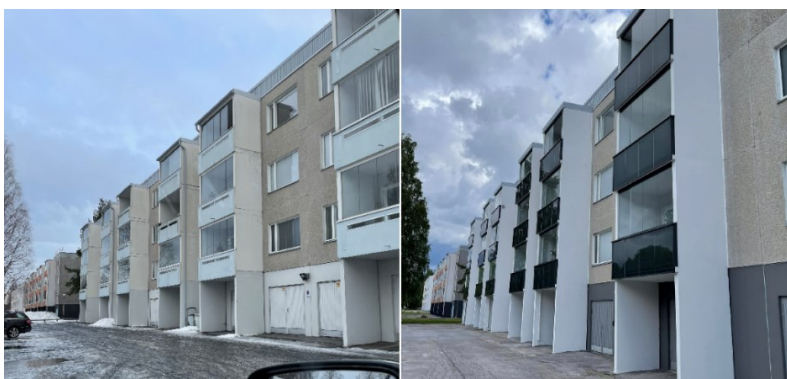
Parvekkeista voidaan kokonaan uusia osia, jotka ovat niin pahoin vaurioituneet, ettei niiden paikallinen korjaaminen ole enää teknisesti tai taloudellisesti mahdollista. Osittain uusimisen mahdollisuutta on tarkasteltava aina erikseen rakenneosakohtaisesti. Osittain uusiminen voidaan tehdä uusimalla vaurioitunut rakenneosa kokonaan tai vain osia siitä (kuva 19). (K1. 2023. s. 27)

Kuva 19. Osittain uusitut parvekkeet. (Järvinen, 2024)

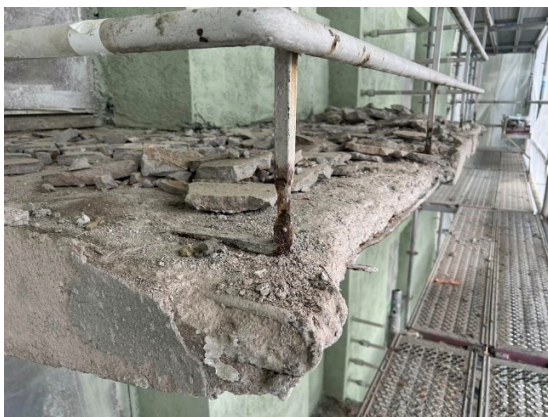
Parvekkeiden kokonaan purkaminen tulee harkintaan lähinnä silloin, kun vauriot ovat niin suuret, etteivät muut korjaustavat ole enää järkeviä (kuva 20). Purkamista vaatii yleensä pitkälle edenneet pakkasrapautumavauriot parveke-laatoissa sekä parvekkeiden muiden kannatusrakenteiden pitkälle edenneet vauriot. Korjaustapaa valittaessa tulee kuitenkin ottaa huomioon, että parvekkeiden uusimisella voidaan parantaa oleellisesti parvekkeen ulkonäköä tai käyttöä. (K1. 2023. s. 35-36)

Kuva 20. Parvekkeessa pitkälle edenneet vauriot paljastuvat usein korjatessa. (Kotopro, PRM-Yhtiöt Oy, 2024)

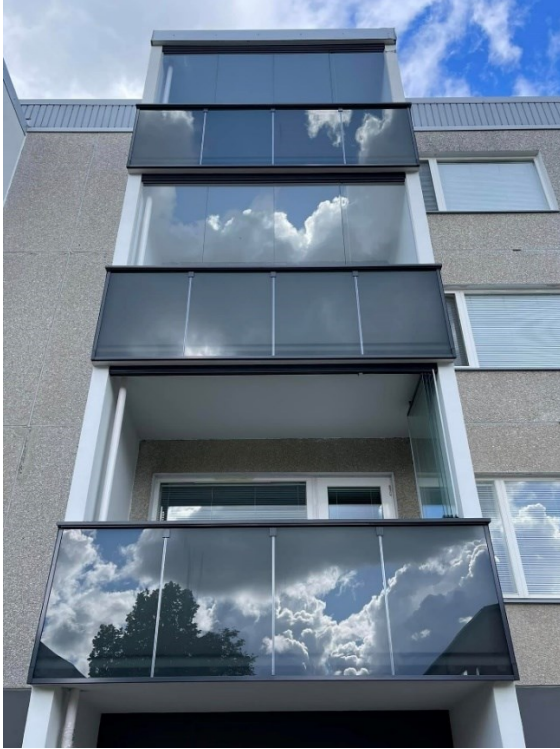
Muutamia vakiotapoja korjauksissa kuitenkin on. Esimerkiksi vakiintunut käytäntö on nykyään lähes poikkeuksetta lasittaa parvekkeet. Lasitus on helppo tapa alentaa parvekkeen kosteusrasitusta ja sillä voidaan kohentaa myös rakenteen ulkonäköä (kuva 21).

Kuva 21. Uusi parvekelasitus asennettuna. (Järvinen, 2024)

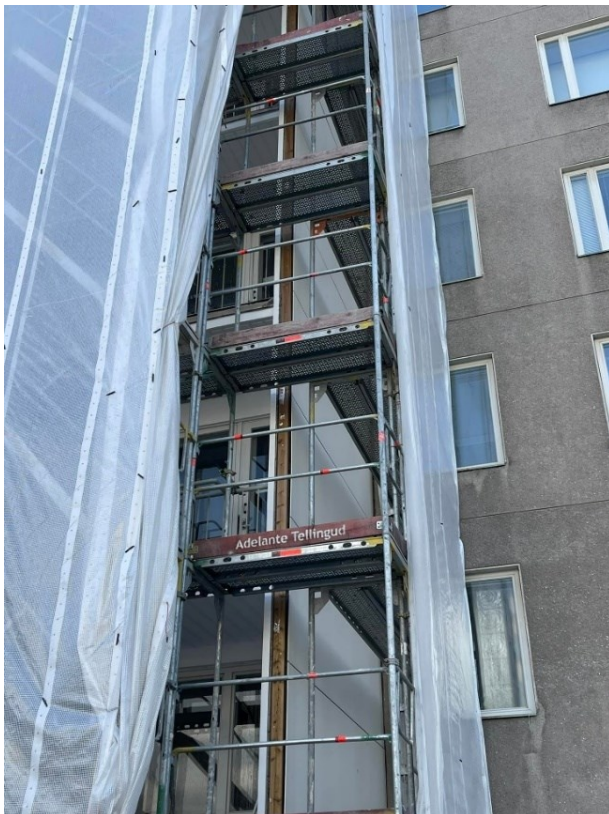
Kuva 22. Parvekelinjan levytystyö. (Järvinen, 2024)

Peittävä korjaus voi sopia parvekerakenteelle useammasta syystä. Se voi olla tekohengitystä rakenteelle, tai mikäli rakenne on esimerkiksi ulkonäköä lukuunottamatta hyväkuntoinen, voi se toimia hyvin pidempiaikaisena ratkaisuna. Peittäviä korjaustapoja ovat erilaiset levyverhoukset, ylitasoitukset, pinnoitukset sekä maalaustyöt.

Peittävät korjausvaihtoehdot toimivat siis erityisesti rakenteessa jossa ei ole suurempia vaurioita, tai ne voidaan vielä paikata. Elinkaarta peittävä korjaus lisää huoltomaalauksen suhteen noin 10 vuotta, kun taas uusi levyverhous voi lisätä sitä jopa 15-20 vuotta. Peittävien korjausten kesto riippuu paljon tehtävän työn tavasta sekä määrästä. Yksinkertainen pinnoitus- tai maalaustyö voidaan toteuttaa muutamassa viikossa, kun taas suurempi levyverhoustyö voi viedä jo 2-3 kuukautta (kuva 22). Kustannuksetkin siis jakautuvat melko suurelle välille, 40 -150 €/m<sup>2</sup>, riippuen työtavasta. (PRM-Yhtiöt Oy, Kotopro)

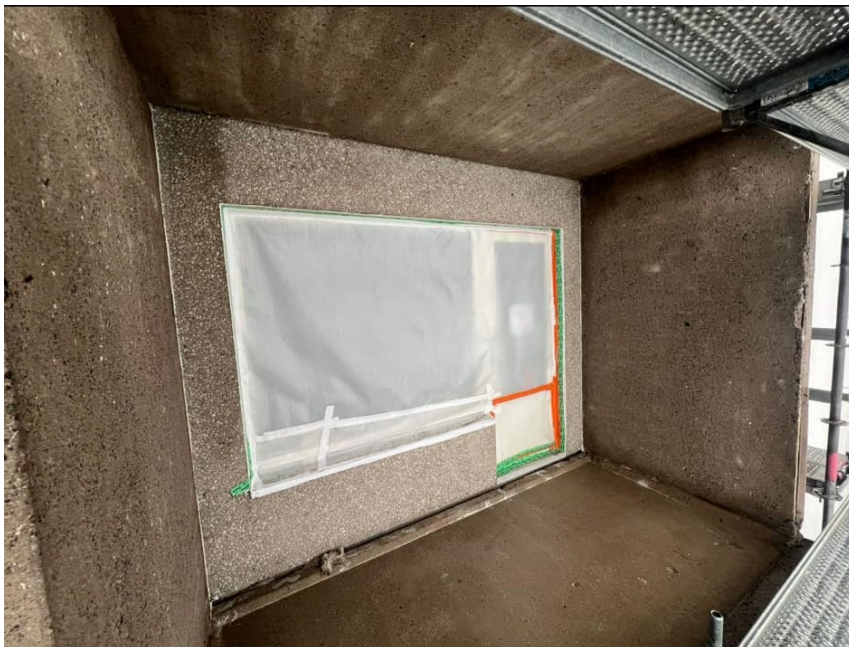
Osittain purkaminen soveltuu kohteisiin joissa on tarvetta ja halua tehdä suurempia rakenteellisia muutoksia (kuva 23). Osittain purkamalla saavutetaan yleensä hyvin toimiva parvekerakenne. Näin myös saadaan parvekerakennetta jo huomattavasti paremmin aikaa kestäväksi. Tällaisella työtavalla parvekerakenteen elinkaareen saadaan lisää aikaa jopa 15-20 vuotta. Tällaisen työn kesto on laajuudesta riippuen 5-7 kuukautta. Kustannukset vaihtelevat taas välillä 80-200 €/m<sup>2</sup>. (PRM-Yhtiöt Oy, Kotopro)

Kuva 23. Parveke hiekkapuhallettu ja vanha kaide poistettu. (Järvinen, 2024)

Osittain purettaessa voidaan siis poistaa yksittäisiä rakenneosia kuten etukaide. Mahdollista on myös käydä kauttaaltaan läpi parvekkeen heikkommat kohdat, esimerkiksi piikkaamalla.
