# Kaksoislaattapalkiston korjausmenetelmät ja kustannusvertailu

OPINNÄYTETYÖ  
Toukokuu 2025

Rakennustekniikan tutkinto-ohjelma  
Rakennustuotanto

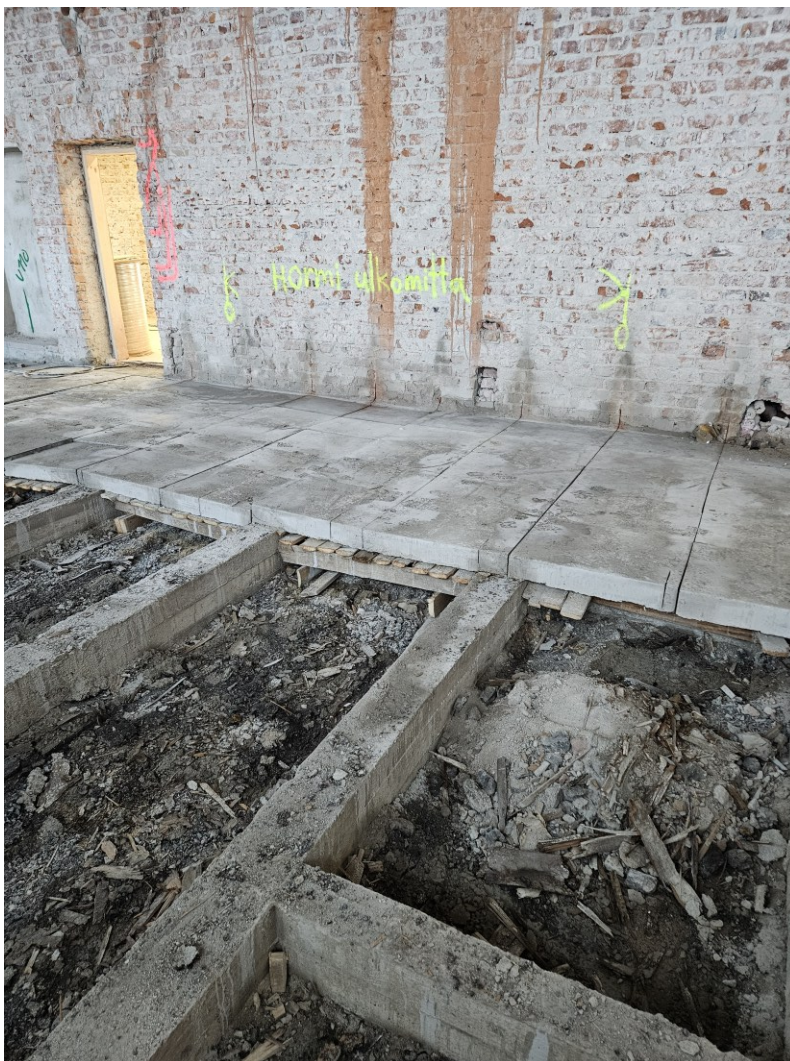
KUVA 3. Ylälaatta poistettu osittain ja palkkiväleissä koksikuonaa. (Pätsi 2024.)

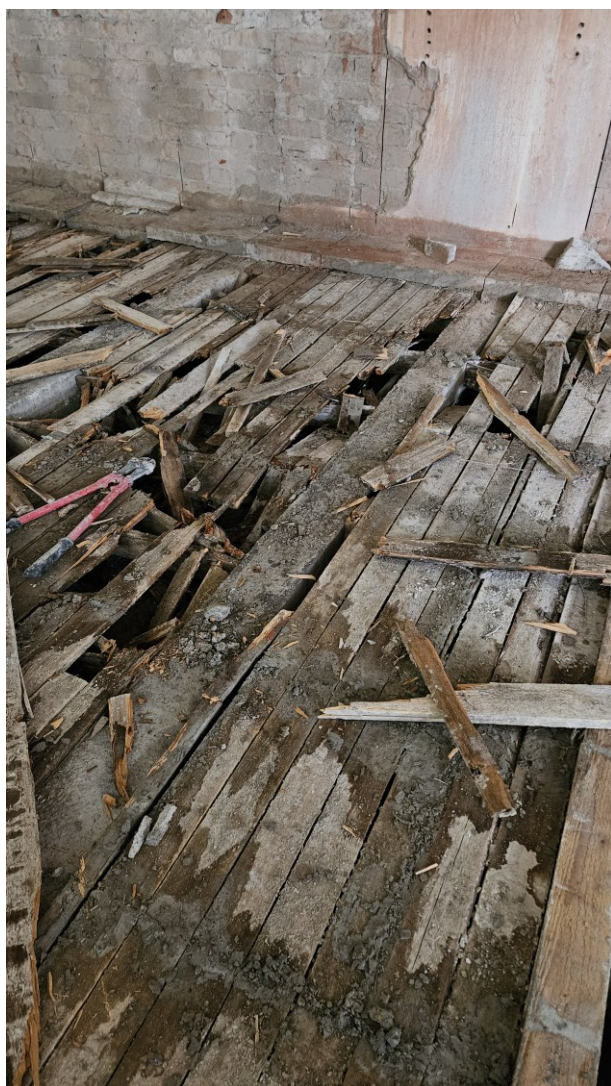
KUVA 5. Kosteusvaurioituneita muottilautoja (Pätsi 2024.)

Kosteusmittauksista selviää, jos rakenteen sisälle on päässyt kosteutta. Kosteutta rakenteisiin on voinut päästä esimerkiksi rakenteen vaurioitumisen takia. Kosteutta rakenteeseen voi päästä myös, jos rakenteen läpi virtaa sisäilman kosteus. Kosteusmittaukset tulisi ottaa useista eri kohdasta mitaten ontelotilan ja betonirakenteen kosteutta. Kosteusmittausten jälkeen on hyvä tehdä ilmavuotoselvitys. Kuvassa 5. kosteusvaurioituneita muottilautoja (Hongisto, L. 2016.)

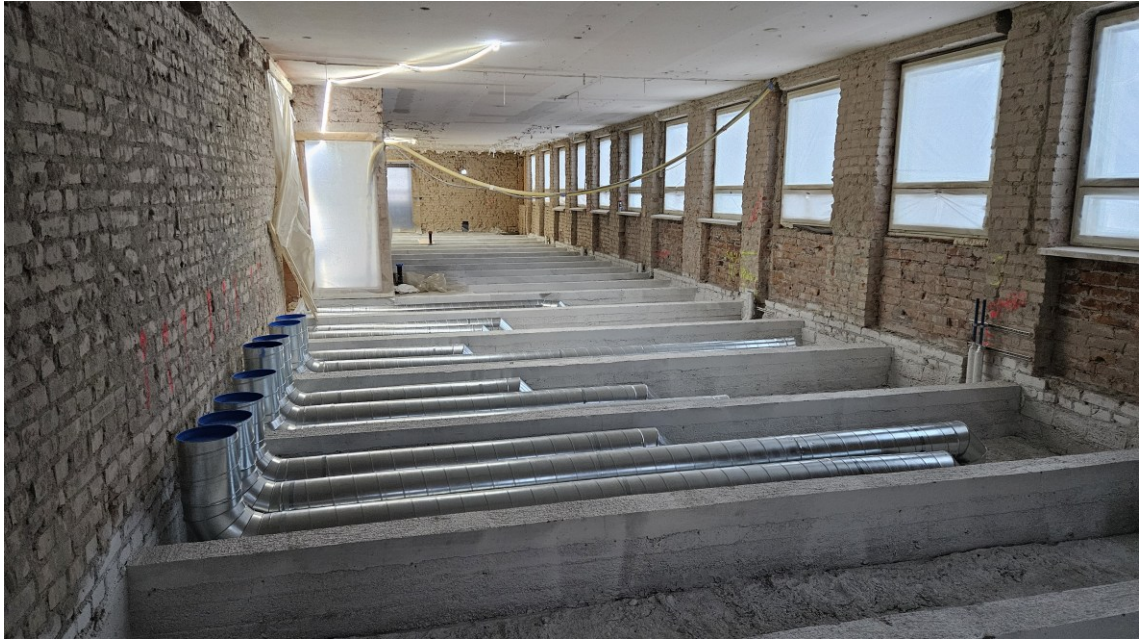
KUVA 6. Palkkivälit puhdistettu, hiekkapuhallettu ja pölynsidontamaalattu. (Pätsi 2024.)

Ylälaatan poistamisen jälkeen tulee purkaa mahdolliset muottilaudat ja täyteaineet palkkiväleistä. Täyteaineiden poistamisessa on hyvä käyttää esimerkiksi imukonttia, jonka avulla saadaan imettyä täyteaineet suoraan rakenteesta pois. Tämän vaiheen jälkeen alalaatta ja palkkivälit tulee imuroida ja hiekkapuhalttaa (kuva 6), jotta kaikki mahdollisesti tarttuneet mikrobit ja haitta-aineet saadaan poistettua rakenteesta.

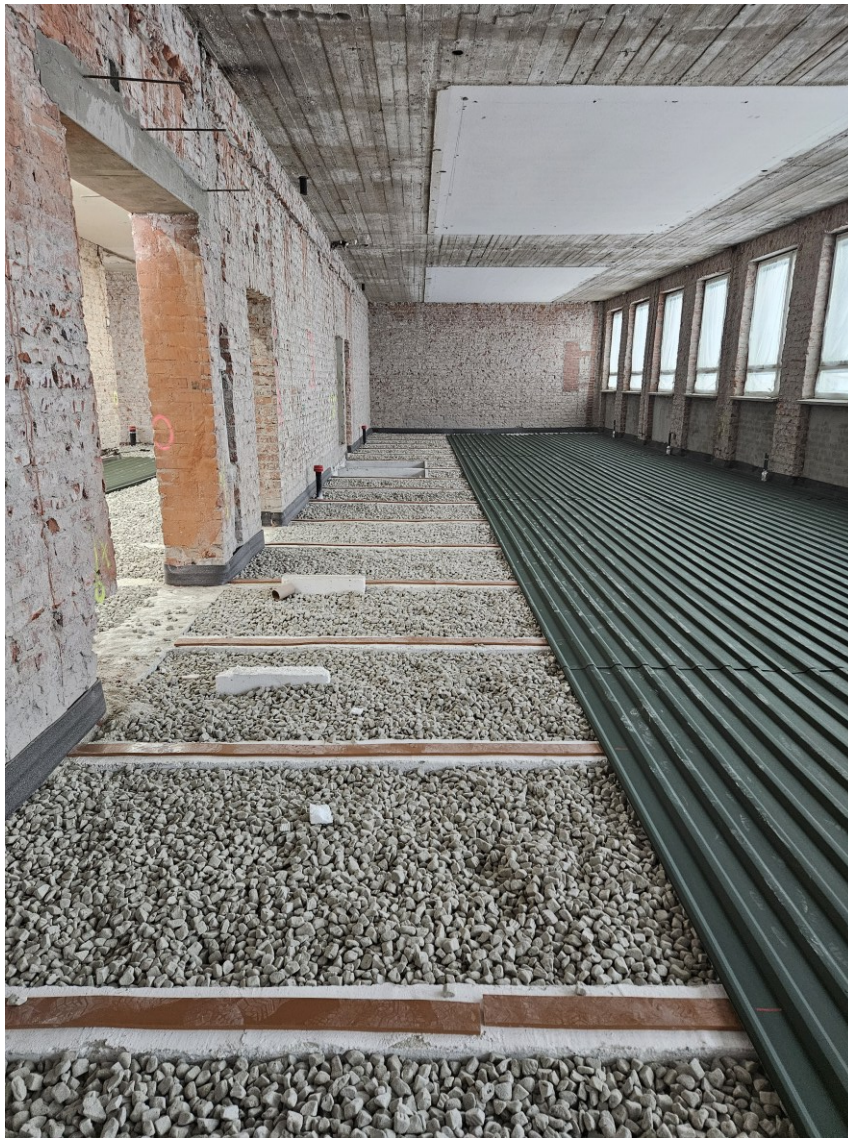
KUVA 7. Palkkien päälle asennettu sylomer kaistat. (Pätsi 2024.)

Uudelleenrakentamisessa on tarkistettava, että rakenteeseen ei ole jäänyt yhtään orgaanisia aineita eikä niitä päädy rakenteeseen työvaiheiden edetessä. Palkkivälit voidaan täyttää esimerkiksi lasimurskalla ja ylälaatan muottina käytetään esimerkiksi poimulevyä, jonka päälle asennetaan rauditus. Jos askeläänien kulkeutuminen rakenteita pitkin halutaan estää, voidaan palkkien päälle asentaa tärinää vaimentavaa materiaalia esimerkiksi sylomer (kuva 7). Ylälaatan valamisen jälkeen rakenne on pintamateriaalia vaille valmis ja korjattu.

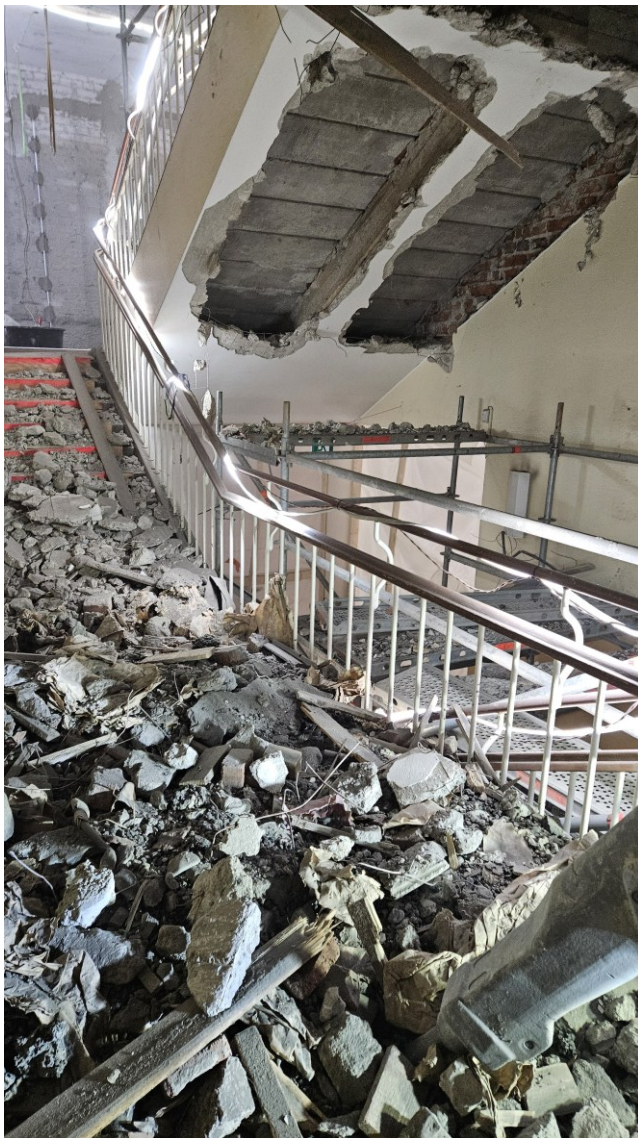
KUVA 8. Alalaatta purettu robotilla. (Pätsi 2024.)

Alalaatan purkamisen yhteydessä palkkiväleistä saattaa tippua täyteainetta ja muottilaudoitusta (kuva 8). Täyteaineiden ja muottilautojen poistamisen jälkeen palkkivälit puhdistetaan ja hiekkapuhalletaan. Alakautta rakennetta korjattaessa täyteaineena ei voida käyttää vaahtolasimursketta, vaan palkkiväleissä käytetään esimerkiksi mineraalivillaa. Alalaatan uudelleen valaminen on haastavaa, joten helpompi tapa viimeistellä korjaus on levytys. Levytys onnistuu, kun palkkeihin kiinnitetään metalli tai puurunko (kuva 9) levytystä varten.

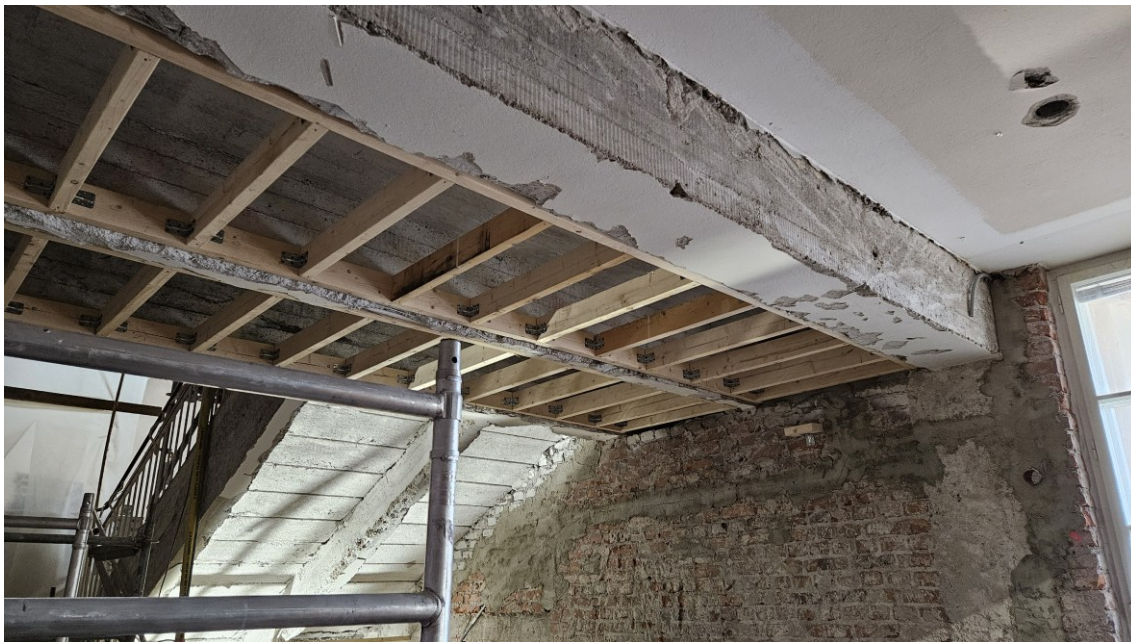
KUVA 9. Puurunko asennettuna levytystä varten. (Pätsi 2024.)
