# Ala- ja kaksoislaattapalkistoi- sen välipohjan korjaus

OPINNÄYTETYÖ  
Toukokuu 2025

Rakennustekniikan tutkinto-ohjelma  
Rakennustuotanto

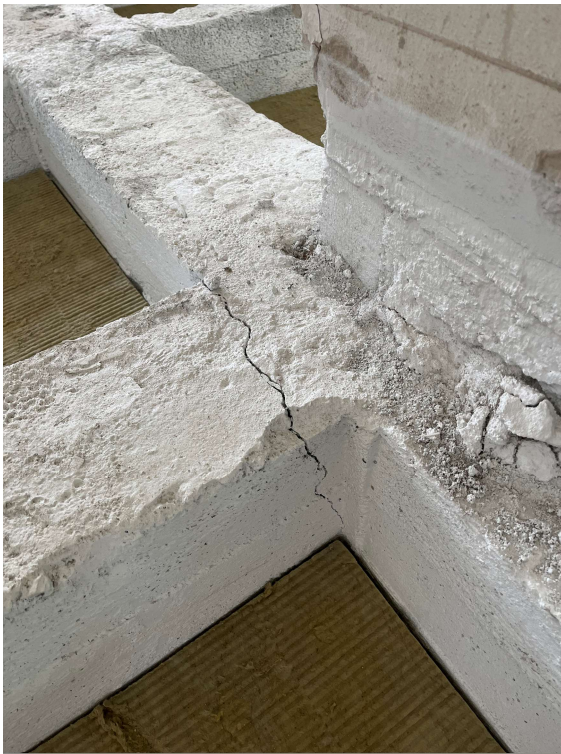
KUVA 4. Halkeama palkissa tuen kohdalla, mikä voi johtua palkin leikkauskestävyyden ylittymisestä. (Kuva: Eeli Mikkola)

Vanhimmat Suomessa rakennetut ala- ja kaksoislaattapalkistoiset välipohjat ovat yli 100 vuotiaita, ja ajan saatossa niihin voi syntyä monenlaisia vaurioita. Ajan myötä rakennusmateriaalien suorituskyky heikkenee, jolloin rakenteet ovat alttiimpia monenlaisille vaurioille. Ala- ja kaksoislaattapalkistoisissa välipohjissa yleisiä rakenteellisia vauriota ovat betonissa esiintyvät erilaiset halkeamat (kuva 4). Sisätiloissa betonin halkeamat voivat johtua eri tekijöistä, kuten:

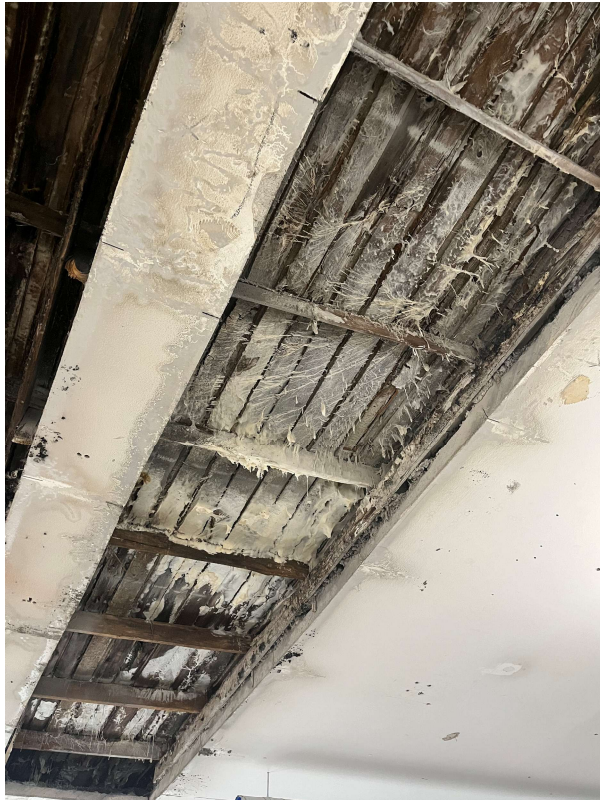
KUVA 5. Vaurioituneet muottilaudat avatun välipohjan sisällä. (Kuva: Eeli Mikola)

Yleisin ala- ja kaksoislaattapalkistojen korjaustarpeeseen johtava syy on kuitenkin niiden aiheuttamat sisäilmaongelmat. Sisäilmaongelmien aiheuttajina ovat palkistojen sisältämät haitta-aineet, orgaaniset eristemateriaalit ja rakenteen sisään jätetyt muottilaudat, jotka vaurioituvat herkästi kastuessaan (kuva 5). Vaurioituneet eristemateriaalit ja muottilaudat ovat mahdollisesti saaneet kosteutta jo rakennusaikana tai mahdollisten vesivahinkojen, vuotojen ja siivoustekniikoiden seurauksena. Myös mahdollisten kylmäsiltojen kohdalle rakenteen kylmälle pinnalle voi tiivistyä kosteutta sisäilmasta. (Weijo ym. 2019, 50.)

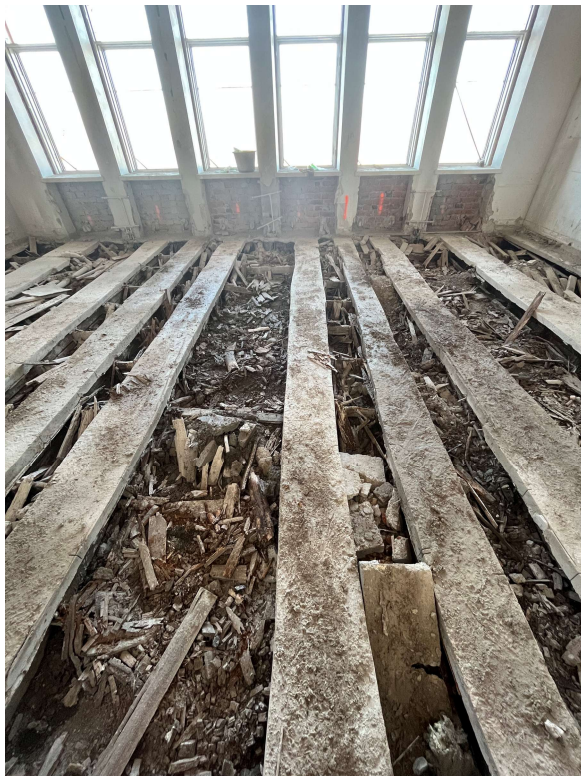
KUVA 6. Kaksoislaattapalkiston ylälaatta sahattu auki. (Kuva: Eeli Mikkola)

Ala- ja kaksoislaattapalkistoiset välipohjat voidaan purkaa ylä- ja alakautta. Yläkautta tehtävä purkutyö alkaa sahaamalla ylälaattaan reikä tai sahaamalla se kokonaan auki palkkivälin päästä päähän, jotta muottilaudat ja eristemateriaalit saadaan purettua (kuva 6). Ennen ylälaatan sahaamista on palkkien sijainnit hyvä mitata ja merkitä laattaan, jotta vältetään palkkiin sahaamiselta.

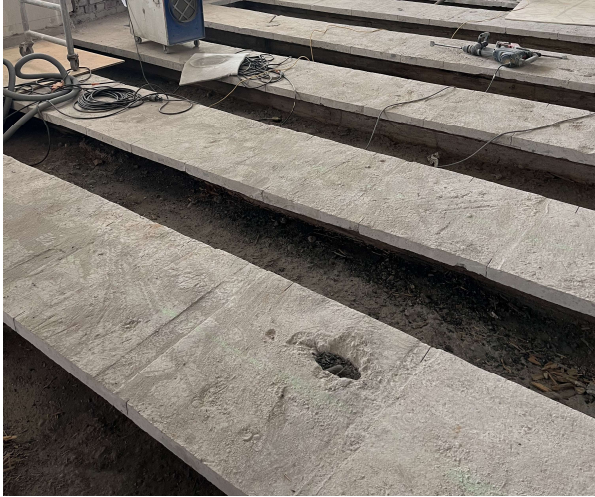
KUVA 7. Kaksoislaattapalkiston sahausessa ylälaattaan jätetty puristuskannas.  
(Kuva: Eeli Mikkola)

Kaksoislaattapalkistossa on usein kaksi ylälaattaa päällekkäin, joiden välissä on myös orgaaninen eristetäyttö. Alempaan ylälaattaan on suositeltavaa jättää palkin yläpintaan laatasta riittävä puristuskanas, joka ottaa vastaan palkiston yläpinnan puristusrasitusta. Alalaattapalkistossa palkkien päälle on valettu vain yksi kelluva ylälaatta, joka on erillinen rakenteensa ja lähtee yleensä purkaessa kokonaan irti palkin päältä. Silloin ylälaattaan on turha jättää puristuskanasta, ja

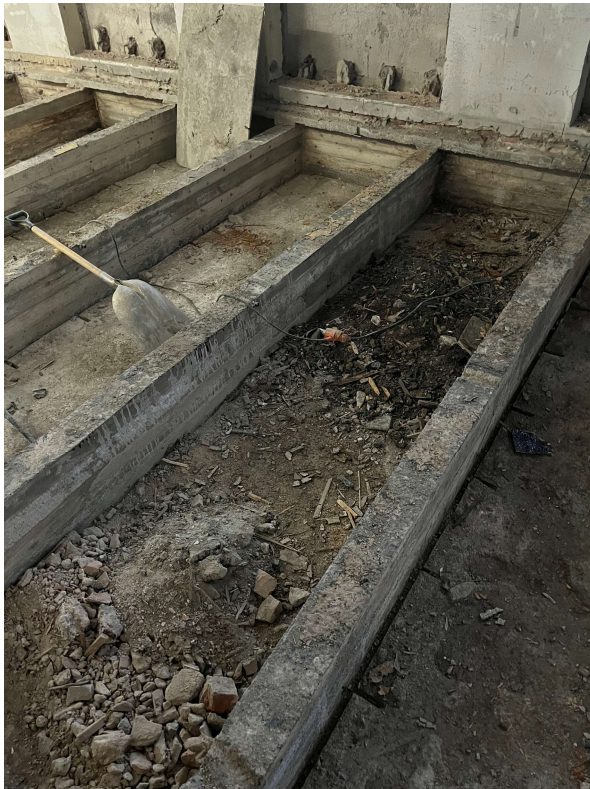
KUVA 8. Alalaattapalkiston palkit, joissa ei ole erillistä puristuskannasta. (Kuva: Eeli Mikkola)

yleensä alalaattapalkiston palkin yläpinnan puristuspinta onkin hieman levennetty puristusta vastaan.

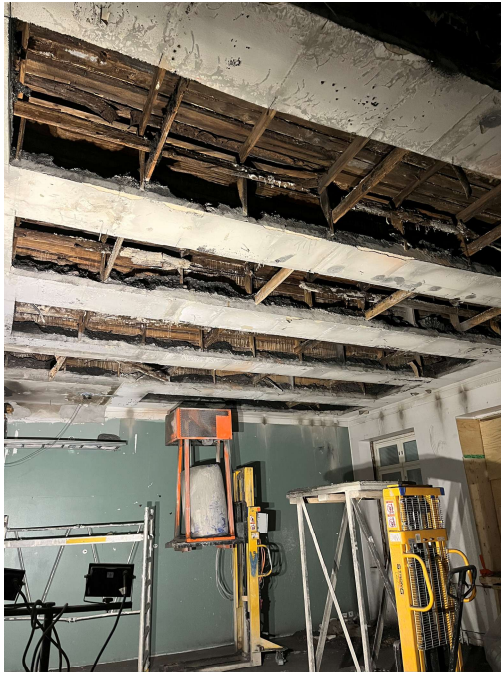
KUVA 10. Sahaamalla alakautta avattu välipohja. (Kuva: Eeli Mikkola)

Ala- ja kaksoislaattapalkistot voidaan purkaa myös alakautta. Alakautta purkamisen syy voi olla esimerkiksi se, jos ylälaatan päällä on vanha säilytettävä mosaikkibetonilattia tai muu säilytettäväksi määritetty lattiamateriaali, jota ei haluta purkaa. Alakautta tehtävä purkutyö on erilaista verrattuna ylälaatan purkuun, sillä alalaatta joudutaan usein piikkaamaan auki. Piikkaustyössä kannattaa suosia piikkausrobotia, jolloin piikkaukseen pystyy säilyttämään paremman turvaetäisyyden. Piikkaustyössä tulee silti noudattaa erityistä varovaisuutta putoavien betonilohkareiden takia (kuva 9). Joissakin tapauksissa alalaatta voidaan myös sahata auki, mutta se vaatii usein erikoiskalustoa (kuva 10).

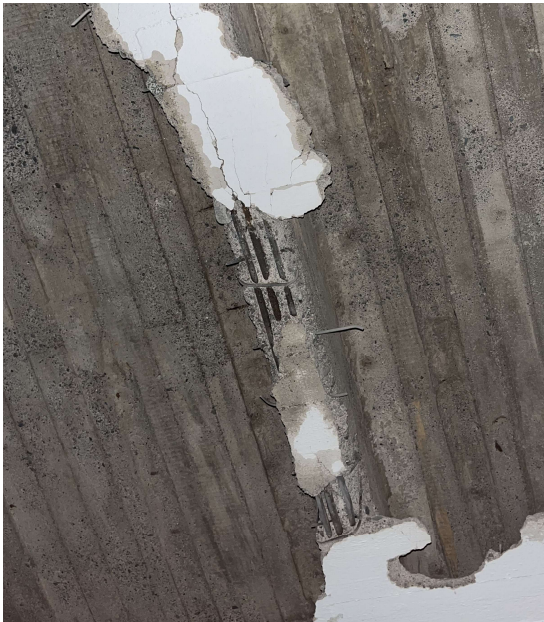
KUVA 11. Palkin alapinnan teräks näkyvissä. (Kuva: Eeli Mikkola)

Alakautta tehtävä purkutyö alkaa merkitsemällä palkkien sijainnit alalaataan, jotta vältetään piikkauskoneella tai timanttisahalla osumista palkin alapintaan. Kun palkkien paikat on merkitty, voidaan aloittaa alalaatan purkaminen joko piikkaamalla tai timanttisahalla. Erityisesti piikkausvaiheessa tulee välttää piikkaamasta liian läheltä palkin alapintaa, ettei siitä lohkea paloja pois (kuva 11).

Jos palkin alapinnasta kuitenkin lohkeaa paloja, täytyy ne paikata sementtipohjaisella laastilla palkin alapinnan raudoituksen suojelemiseksi. Alalaatan purkamisen jälkeen palkkivälien muottilaudat ja eristeet puretaan, minkä jälkeen betonipinnat puhdistetaan haitta-aineista joko esimerkiksi mekaanisesti piikkaamalla ja hiekkapuhaltamalla.

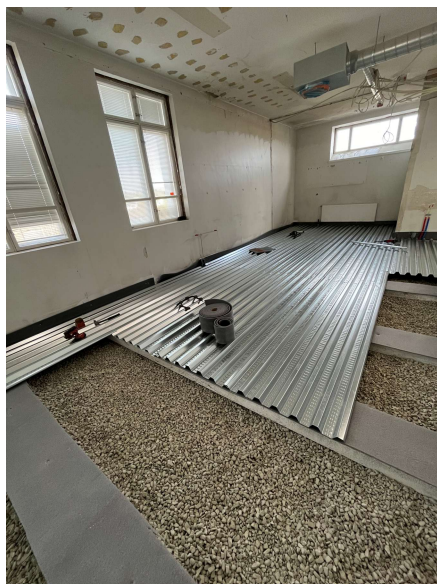
KUVA 12. Betoni-teräslittolaatan valmistelua holvin pölynsidontamaalauksen ja äänieristämisen jälkeen. (Kuva: Eeli Mikkola)

Eristämisen jälkeen voidaan aloittaa varsinaisen lattiarakenteen työt. Lattiarakenteen voi toteuttaa esimerkiksi liittolaatta-rakenteella, joko betoni-teräslittolaattana (liite 1) tai teräksisen liittolevyn päälle tehtävänä kevyempänä vaneri- ja kipsilevyrakenteena. Lattiarakenne voidaan myös toteuttaa kokonaan puurakenteisena palkkien päältä (liite 2).

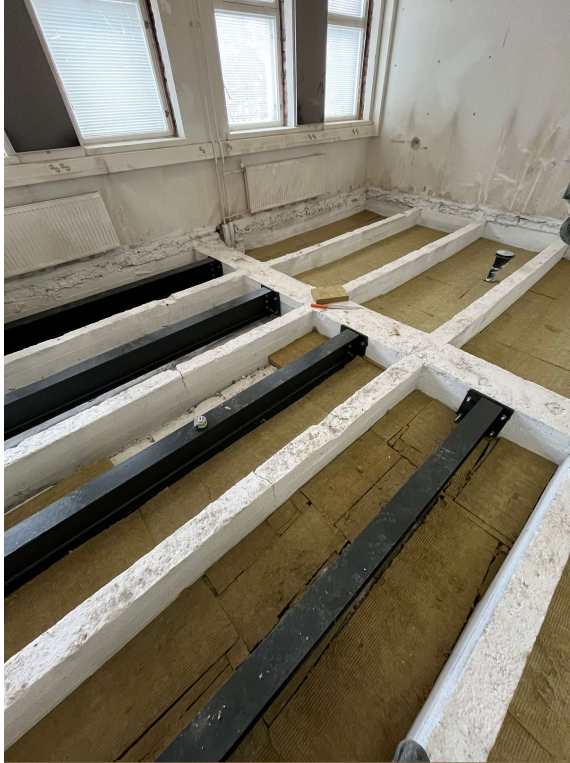
KUVA 13. Teräspalkeilla palkkiväleistä vahvistettu alalaattapalkisto. (Kuva: Eeli Mikkola)

Joskus välipohjan vanhat palkit ovat kuitenkin niin hoikkia tai vaurioituneita, ettei ne välttämättä kestä betonisen liittorakenteen kuormia, jolloin palkkeja on vahvistettava joko teräsbetoni- tai teräspalkeilla (kuva 13). Tällöin voi olla myös suositeltavaa tehdä lattiarakenne puurakenteisena betonin sijasta. Tärkeää lattiarakenteen työssä on, että eristetilaan ei jää mitään orgaanisia materiaaleja, ja betonipalkkien päältä lähtevät puurakenteet erotetaan toisistaan esimerkiksi huopa-kaistalla, ettei puurakenteet ime betonista kosteutta.

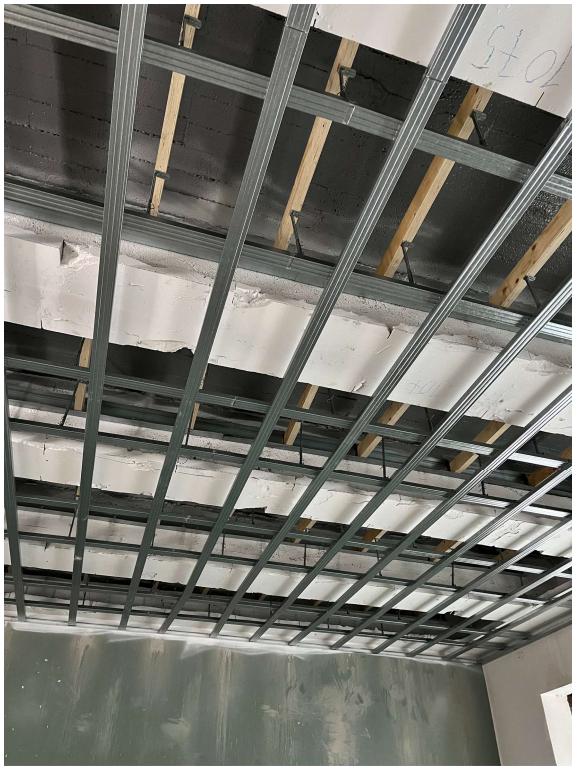
KUVA 14. Uuden alakaton runko kertopuusta ja peltirangasta rakennettuna.  
(Kuva: Eeli Mikkola)

Alakautta suoritettava ala- ja kaksoislaattapalkistoisten välipohjien korjaus alkaa puhdistettujen betonipintojen pölynsidontamaalauksella, jonka jälkeen palkkivälit ääni- ja tarvittaessa paloeristetään. Palkkiväleihin asennetaan runko, jonka päälle eristeet voidaan asettaa ja johon tulevan alakaton levytys kiinnitetään. Runko voidaan tehdä puusta tai teräsrangasta (kuva 14). Lopuksi välipohja levytetään umpeen rakennuslevyllä, kuten kipsilevyllä.

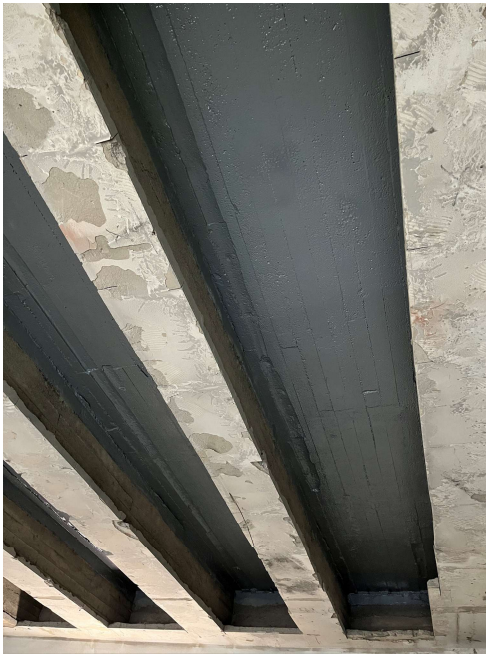
KUVA 15. Ylälaatan alapinta kapseloituna. (Kuva: Eeli Mikkola)

Kapselointi on vaihtoehtoinen ratkaisu ala- ja kaksoislaattapalkistoisten välipohjien sisäilmaoireiden hallintaan, jos rakenteen sisältämiä haitta-aineita ja mikrobivaurioituneita materiaaleja ei päästä purkamaan kokonaan. Kapselointi on korjausmenetelmä, jolla pyritään estämään tai hidastamaan haitallisten aineiden pääsy ympäristöön ja suojaamaan rakenteita lisävaurioilta. Kapselointi tarkoittaa käytännössä sitä, että vaurioitunut tai haitallisia aineita sisältävä rakenneosaa päällystetään tiiviillä kapselointiaineella, kuten kuvassa 15. (Asbestos and School Buildings 2024.)

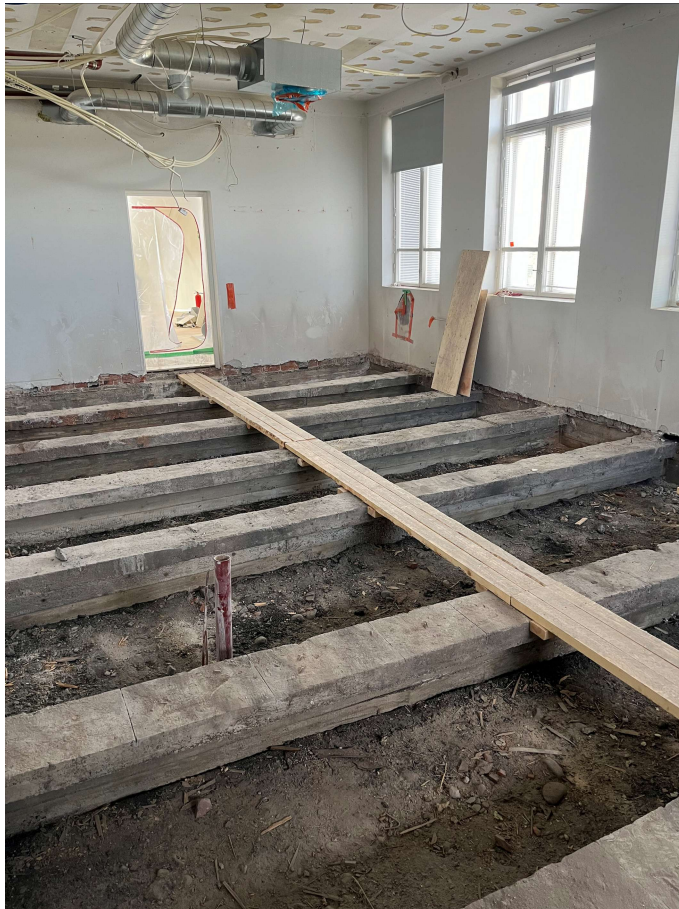
KUVA 16. Alalaattapalkkiston päälle rakennettu kulkusilta. (Kuva: Eeli Mikkola)

alalaatan päällä, sillä alalaatan paksuus voi olla joskus vain 30 mm, eikä se välttämättä kestä ihmisen ja työkoneiden painoa. Palkkien päälle on myös hyvä rakentaa väliaikaiset kulkusillat, jotta palkkien väleillä on helpompaa kulkea (kuva 16). Yläkautta purettaessa välipohjan alapuolella työskentely on kiellettyä.
