Riina Meriläinen

Haitta-aineiden määrän ennakointi korjausrakennuskohteissa

Metropolia Ammattikorkeakoulu

Insinöörityö

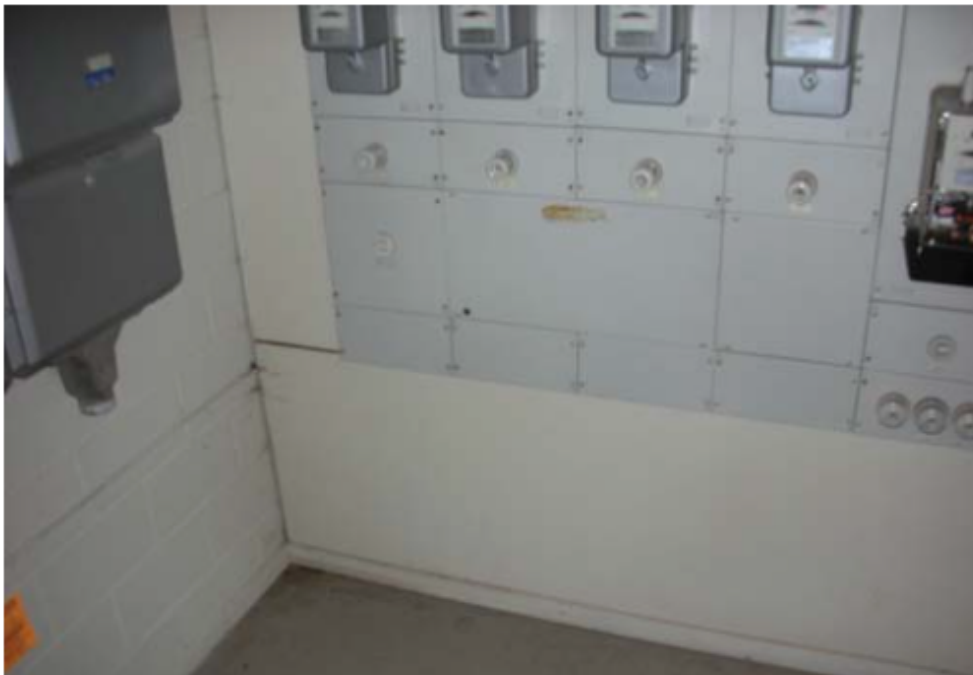
Kuva 6. Sähkökaapin taustalevytyksenä on käytetty asbestisementtilevyä [23.]

Sähköasennuksissa asbesti- ja asbestisementtilevyjä käytettiin puurakenteiden läpivientien suojaukseen. Asbestista voitiin tehdä myös taustapahveja tai -levyjä sähkökeskuksille sekä sähköjohtojen suojarakenteissa. Tele- ja sähkökaapeleiden asennuksessa on saatettu käyttää putkien voiteluun asbestipitoista talkkia. Asbestia voi olla myös palonsuoja- tai äänieristyksessä, joka on tehty tele- tai sähkökaapelien asennuksen jälkeen. Joskus ilmastointiasennuksia asbestilla eristettäessä myös sähköjohdot ovat peittyneet asbestieristeellä ja -pölyllä (kuva 6). [18; 19; 23.]

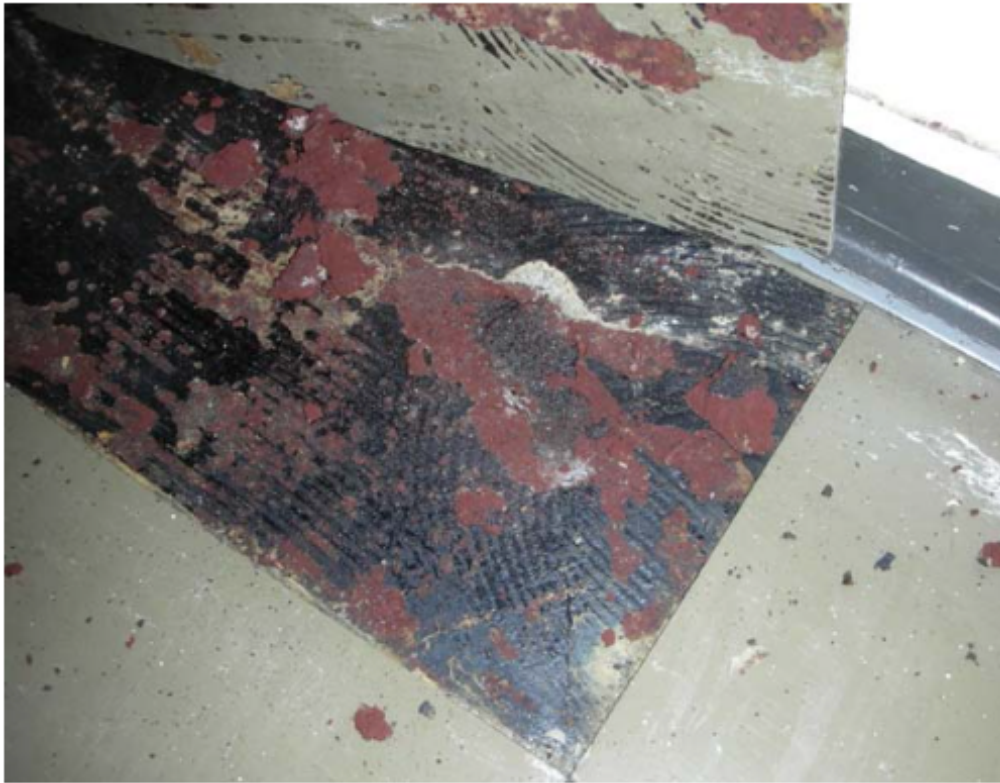
Kuva 8. Pohjakerroksena asbestipitoisen vinyylimaton alla on ruskea valuasfalttikerros. Matto on liimattu alustansa mustalla bitumiliimalla

Rakennuksissa käytetyt PAH-yhdisteitä sisältävät rakennusaineet olivat lähinnä kivihiiliterva ja -piki, kreosoottijy, bitumit ja luonnonasfaltti, sekä puuterva ja -piki (kuva 8). Luonnonasfaltin käyttö oli Suomessa vähäistä ja kivihiiliterva syrjäytti puutervan ja puu-

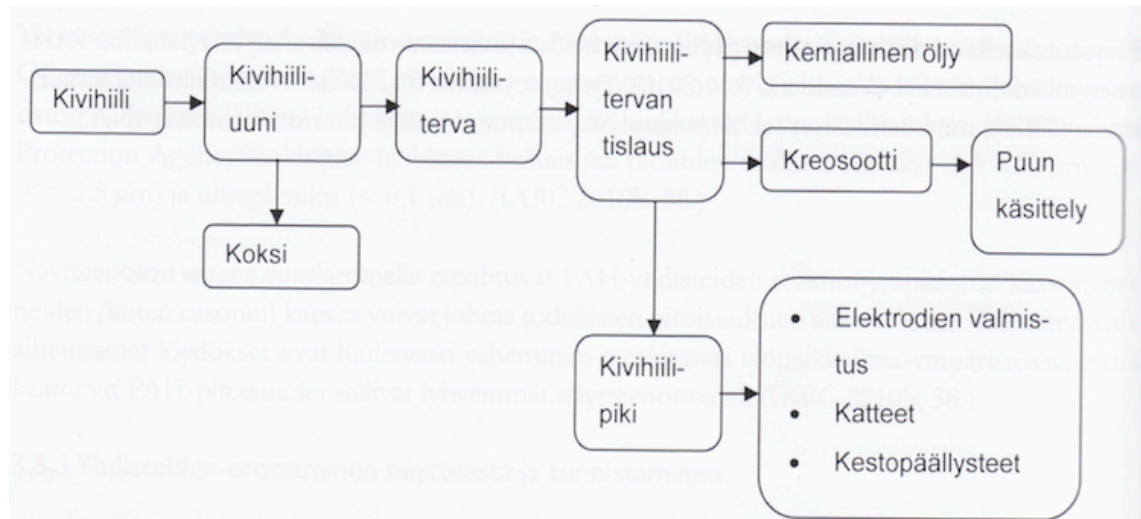
Kuva 9. Kivihiilitervan ja kivihiilitervatuotteiden valmistus yksinkertaistettuna kuviona [36, s. 28.].

Kivihiilitervaa saadaan kun kuivatislataan kivihiiltä. Raakatervaa saatiin mm. kaasun ja kaksin valmistuksen sivutuotteena ja se oli halvempaa kun puuterva. Raakatervasta tislattiin pois kevytöljyt, bentseeni, tolueni ja vesi ja saatiin kivihiilitervaa. Kun kivihiilitervaa tislattiin edelleen korkeammassa lämpötilassa, siitä tislautui fenoleja, naftaleenia, antraseeniöljyä. Kivihiilipiki voitiin eristää lopputuotteeksi, kun muut yhdisteet oli tislattu pois. Eri tisleitä sekoittamalla saatiin kreosottiöljyä. Sekä kreosottiöljylle, että

kivihiilitervalle asetettiin koostumuksen suhteen 1970-luvulla tietyt laatuvaatimukset. Käytännössä molemmat tuotteet sisälsivät sadoittain erilaisia yhdisteitä (kuva 9). [20, s. 336; 36, s. 28-29.]

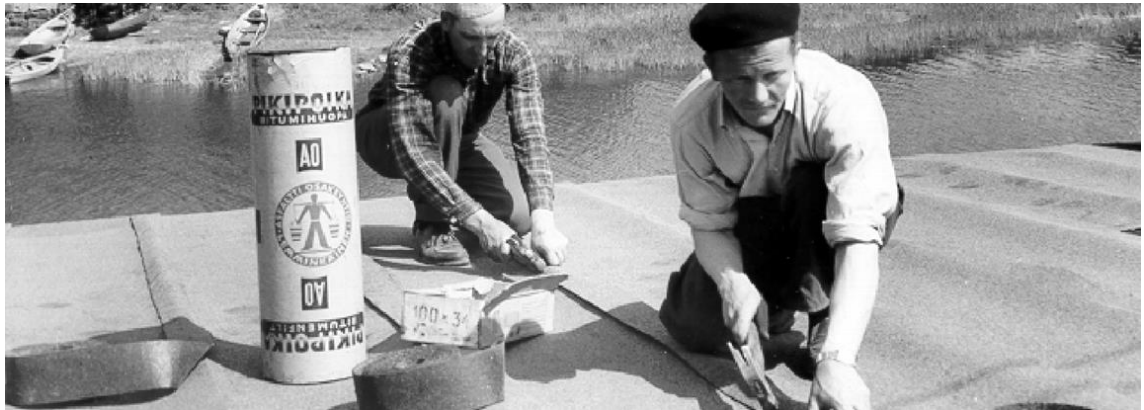
Kuva 10. Kattohuovan asennusta, materiaalina Pikipoika bitumikattohuopa [77.]. Pikipoika kiinnitysliimat ja kittaus tuotteet sisälsivät asbestia vuosina 1970-1979 [70, s. 98; 71, s. 18.].

lyissä bitumit usein sulatetaan. Bitumien käyttö on yleistä myös uudisrakentamisessa ja niiden käytön yleistymisen myötä kivihiilipien käyttö rakennuksilla on vähentynyt (kuva 10). [36, s. 31.]

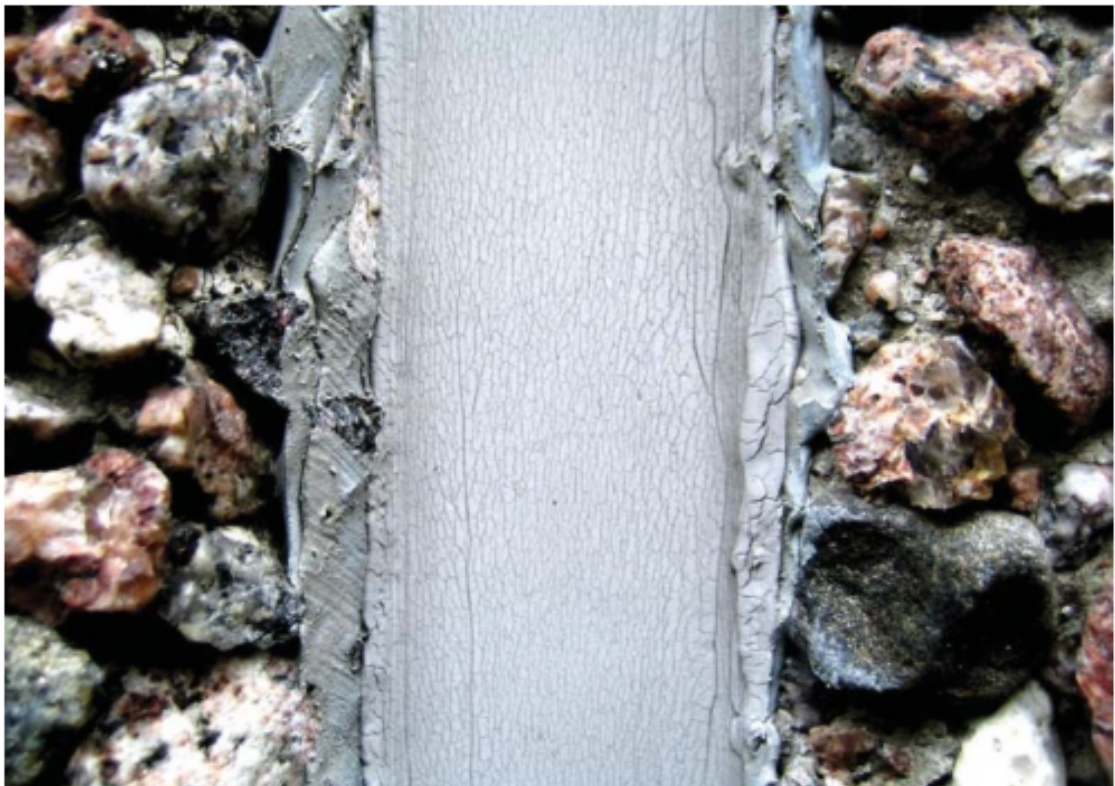
Kuva 14. Elementtisaumauksen korjauksen yhteydessä vanhaa massaa ei ole poistettu, joten PCB-yhdisteet ovat imeytyneet vanhasta massasta uuteen saumaan.

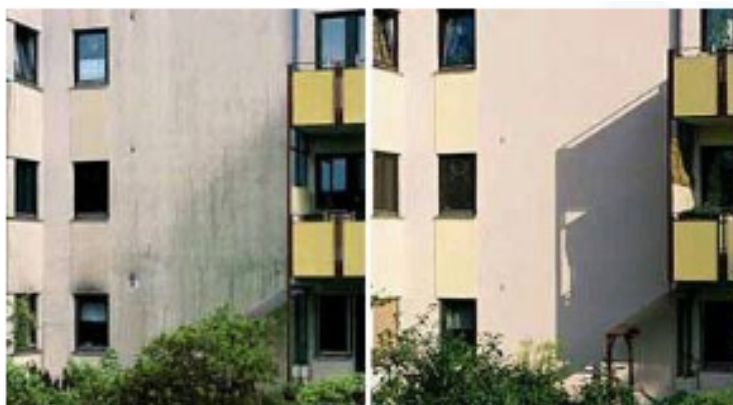
Kuva 16. Nanomateriaalilla pinnoitettu julkisivurappaus hylkii likaa [62.]

Eristemaailmaan nano-tekniikan avulla on tullut jo uusia tuotteita, kuten tyhjiöeristeet, aerogeeli, tekniset eristeet ja mikrohuokoiset eristeet. Pintakäsittelyssäkin on otettu askelia uuteen suuntaan. Miltä kuulostaa itse puhdistuva suihkun lasiseinä, naarmuuntumaton parketti tai likaantumaton julkisivurappaus (kuva 16)? Entä aurinkokeräin, joka kerää 96% säteilyä talteen? [62.]

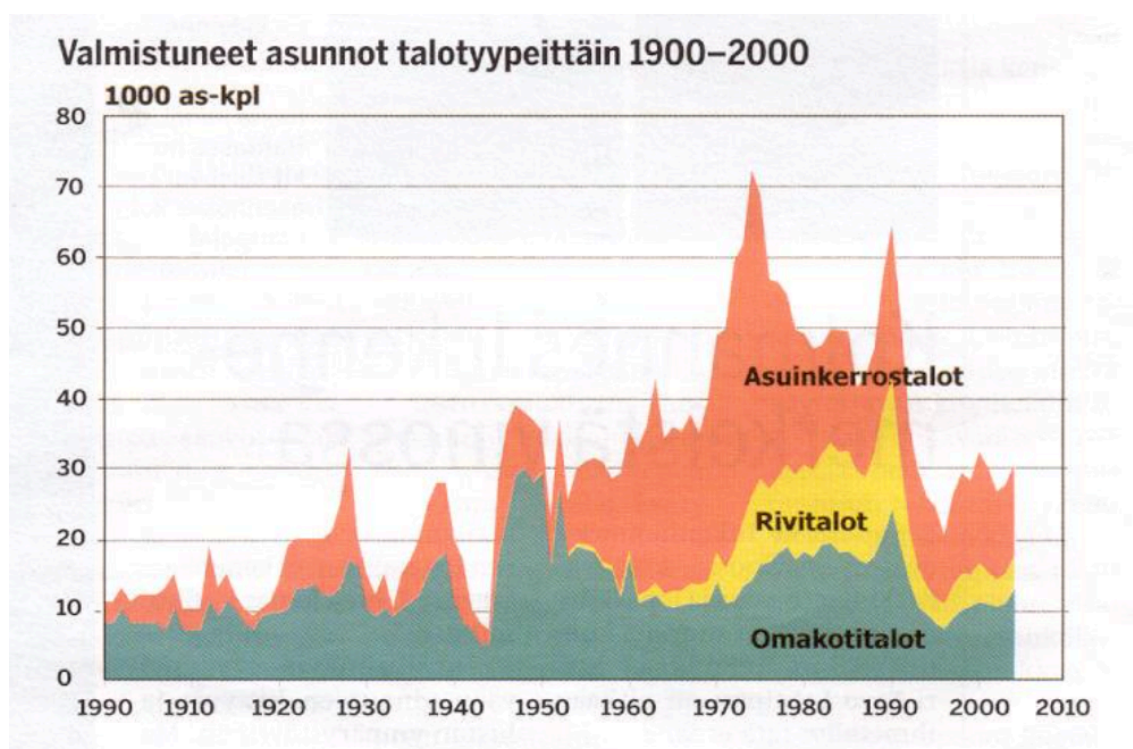
Kuva 19. Valmistuneet asunnot talotyypeittäin, 1900-2000 [73.]

Uusien asuinkerrostalojen määrä kasvoi 1950-luvulta lähtien ja pysyi runsaana 1980-luvulle asti (kuva 19). [73.] Nykyisestä rakennuskannasta noin 75 % on silti erillisiä pientaloja. Kerros- ja rivitalojen määrä on alle 10 %. Kerrostalojen kerrosalan määrä on kuitenkin 33 % asuinrakennusten kerrosalasta. Loppu 15 % on julkisia rakennuksia, kaupan rakennuksia, toimistoja, sairaaloita kouluja yms. [67.]

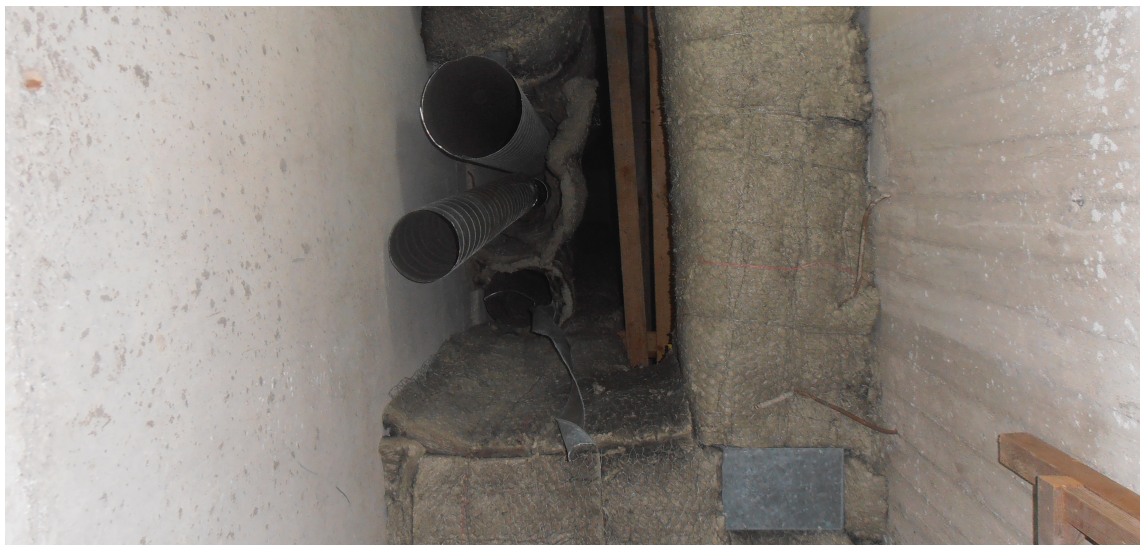
Kuva 26. 1970-luvun kohteen tekniikkakuilu. Kuva on otettu kun edellisen kerroksen purkutyöt on tehty ja siirrytään purkamaan seuraavan kerroksen kohdalta eristeitä.

Kartoittamattomia haitta-aineita, erityisesti krokidoliittia, löytyi mittavia määriä IV-konehuoneesta ja kahdesta talon läpi pystysuuntaa kulkevasta tekniikkakuiluista (kuva 27). Kohteen työturvallisuuspäällikön mukaan kuilun tarkastusluukkujen kohdalta asbestia sisältävät putkieristeet poistettu ”niistä kohdin joihin käsi ylettää”. Syvemmälle kuiluun asbestieriste kuitenkin siis jätettiin. Eläkkeellä oleva rakennusmies kommentoi kohdetta samaan tapaan. Hän kertoi, että kuilujen luukkujen luona putkieristeiden kat-

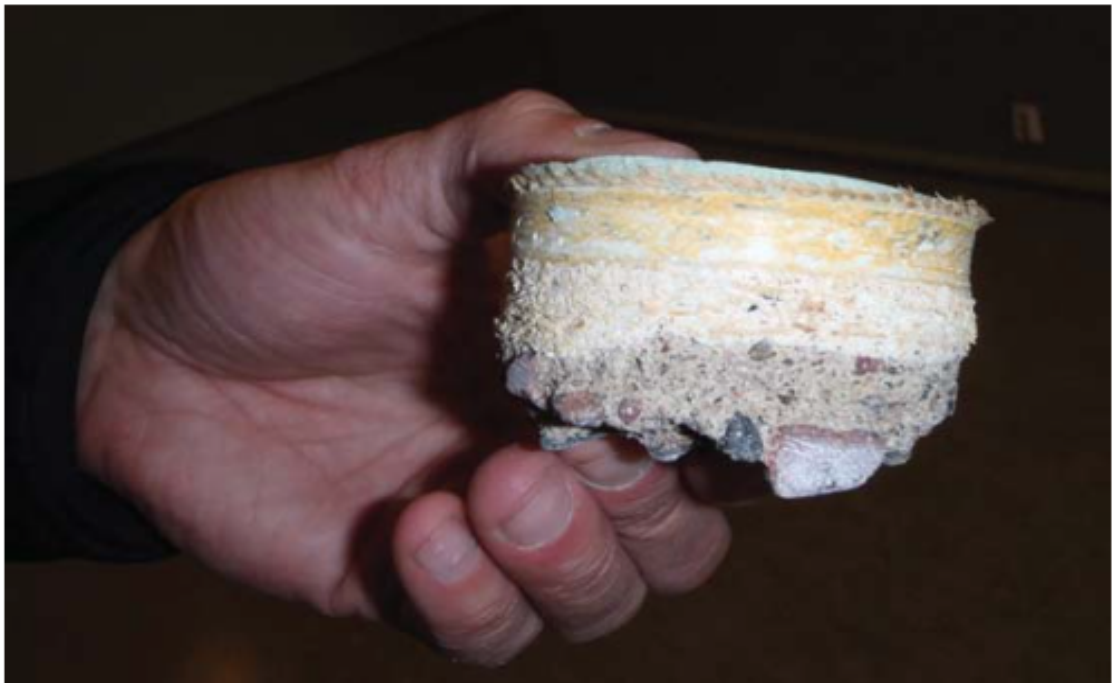
Kuva 28. Kerrokselliset rakenteet voivat sisältää myös aineksia useista remonteista jopa eri vuosikymmeniltä. Näytteessä on pintakerroksena PVC-muovimatto, jonka alla on 1970-luvun magnesiamaassakerros, ja toinen vastaava kerros 1950-luvulta [23].

Kerrokselliset rakenteet saattavat sisältää asbestia vain osassa kerroksia, esim. lattia-rakenne, jossa asbestia on sekoitettu vesieristeenä käytettyyn kivihiilipikeen. Kerroksen päällä on vielä monesti betonivalu ja pintamateriaali (purkuyrittäjä).
