Sakari Kettunen

# **AUTOHALLINKANNEN VEDENERISTYKSEN TUOTANNONSUUNNITTELU JA KUSTAN- NUKSET**

Insinöörityö

Avainsanat	vedeneristys, käännetty katto, pihakansi

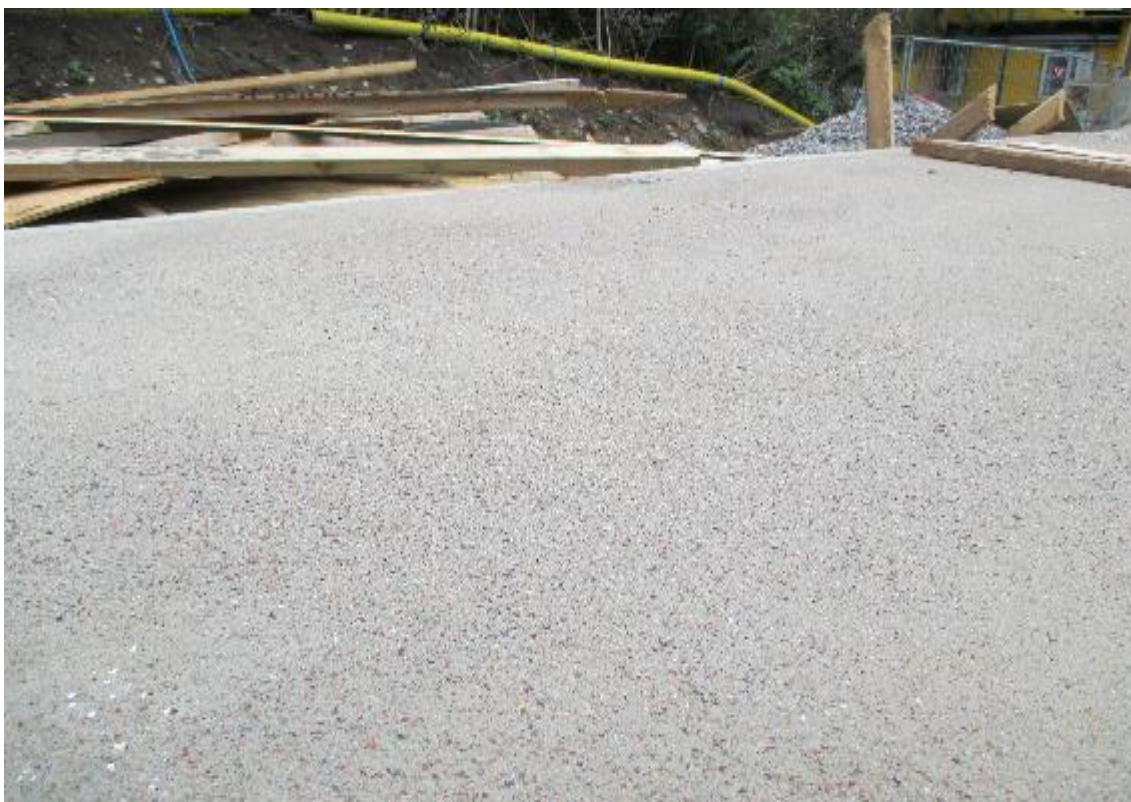
Eristettävän alustan tulee olla mahdollisimman tasainen ja sileä. Betonipinnan on vastattava vähintään puuhierrettyä betonipintaa, pinnasta täytyy olla poistettuna kaikki epäpuhtaudet sekä pinnan vetolujuutta heikentävä aines, kuten sementtiliima. Betonipinta tulee hiekkapuhaltaa, sinkopuhaltaa tai hioa (ns. karkea hionta), jonka jälkeen pinta tulee puhdistaa huolellisesti paineilmalla tai imuroimalla. Jos pinta vesihiekkapuhalletaan tai puhdistetaan korkeapainepesulla, tulee pinnan riittävästä kuivuudesta varmistua ennen vedeneristystyön aloittamista. [2, s.157.]

Kuva 5. Sinkopuhallettu autohallinkansi [6 .]

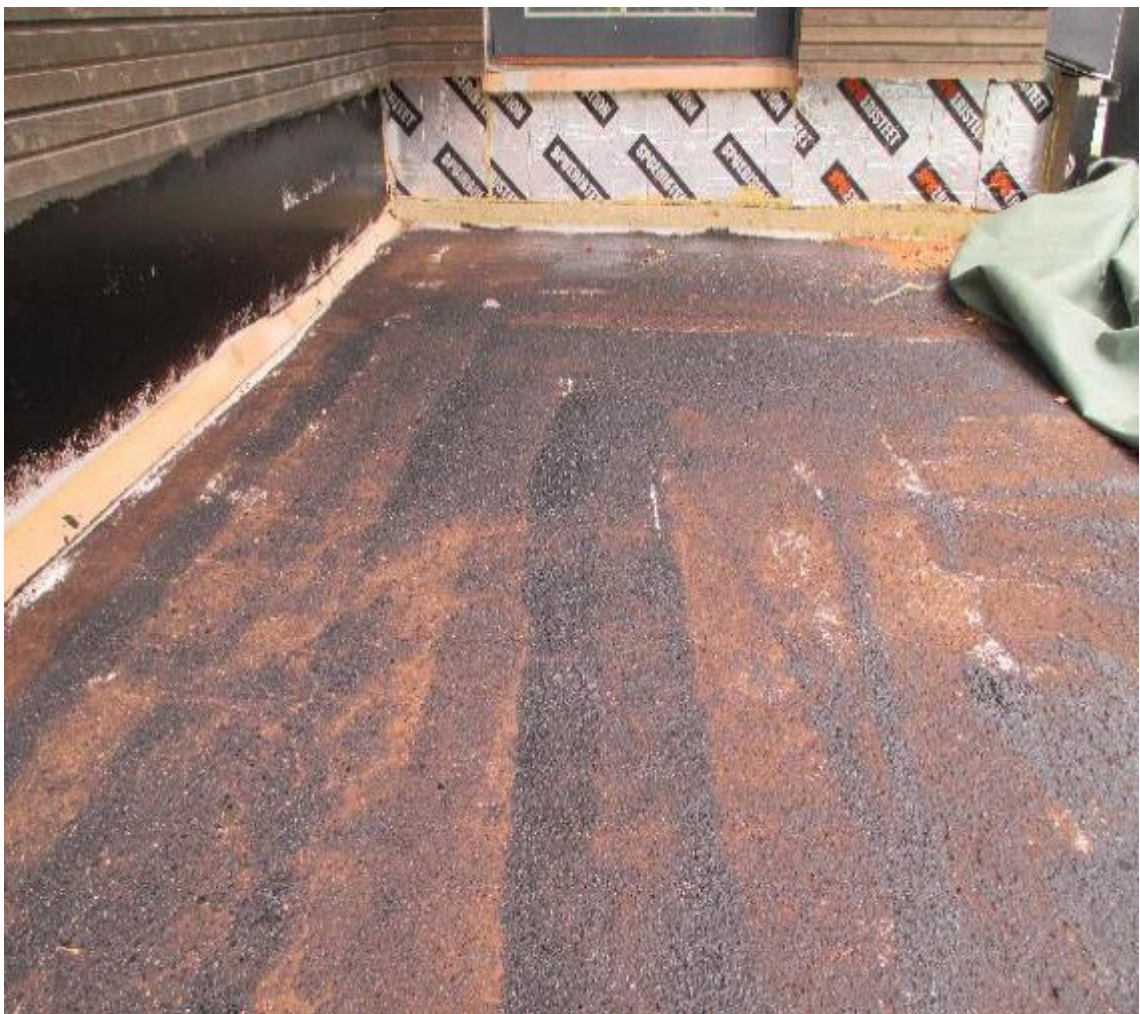
Kun eristettävän alustan laatuvaatimukset on saatu kuntoon, levitetään alustalle tartunta-aineeksi, joko puhalletusta tai modifioidusta bitumista valmistettua kumibitumiliuosta 0,3 – 05 l/m<sup>2</sup>. Kumibitumiliuosta on tärkeää sekoittaa huolellisesti ennen kuin sitä otetaan säilytysastiasta ja levitetään eristettävälle alustalle. [5, s.5.]

Kuva 6. Bitumiliuoksella käsiteltyä autohallinkantta [6 .]

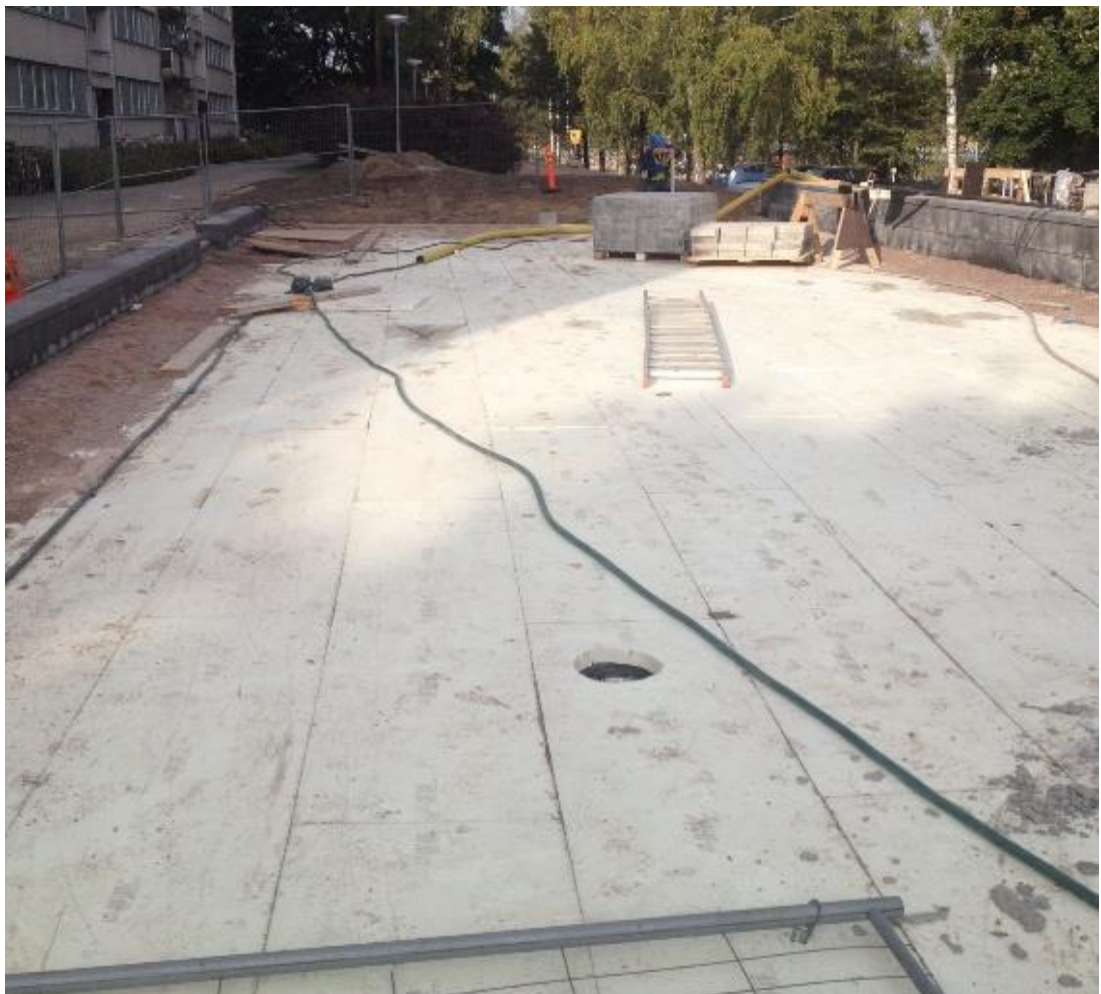
- Jos valmiin vedeneristyksen päällä on välttämätöntä kulkea tai työskennellä, tulee se tällöin suojata esim. kovalevyillä.
- Pintarakenteet kannen päälle pyritään tekemään mahdollisimman pian vedeneristyksen valmistuttua. Tällöin huolehditaan, ettei työkoneiden alle kulkeudu veden eristystä rikkovia kiviainesrakeita.
- Erityisesti on huolehdittava, ettei vedeneristyksen päälle pääse valumaan öljyä tai muita bitumia liuottavia tuotteita. Lisäksi hitsauskipinöiden sinkoutuminen vedeneristyksen päälle tulee estää. [5, s.7.]

Kuva 8. Vedeneriste suojattu Finnfoam-eristyslevyillä [6 .]

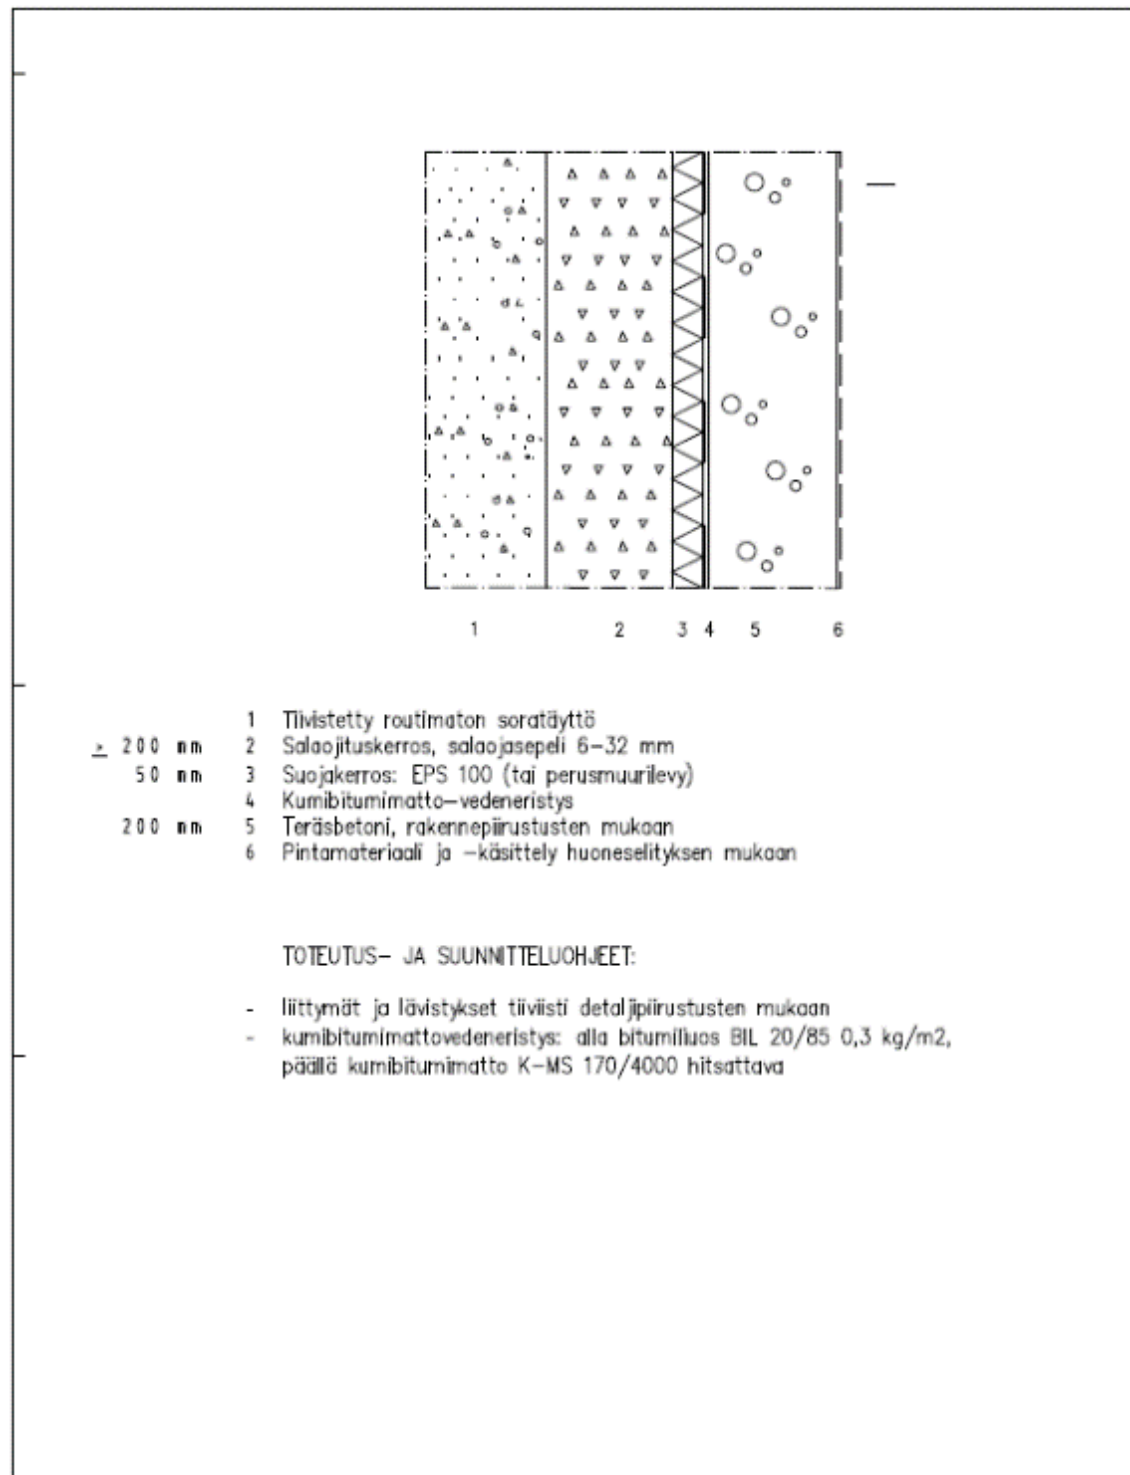
Rakennetyyppi KS3 (kuva 15) kuvaa autohallin maanpaineseinää, joka on suunniteltu kylmänä rakenteena. Maanpaineseinä on vedeneristetty yksinkertaisella kumibitumikermillä, jonka suojana on 50 mm EPS 100 -kerros.

Kuva 15. Rakennetyyppi KS3 [7.]

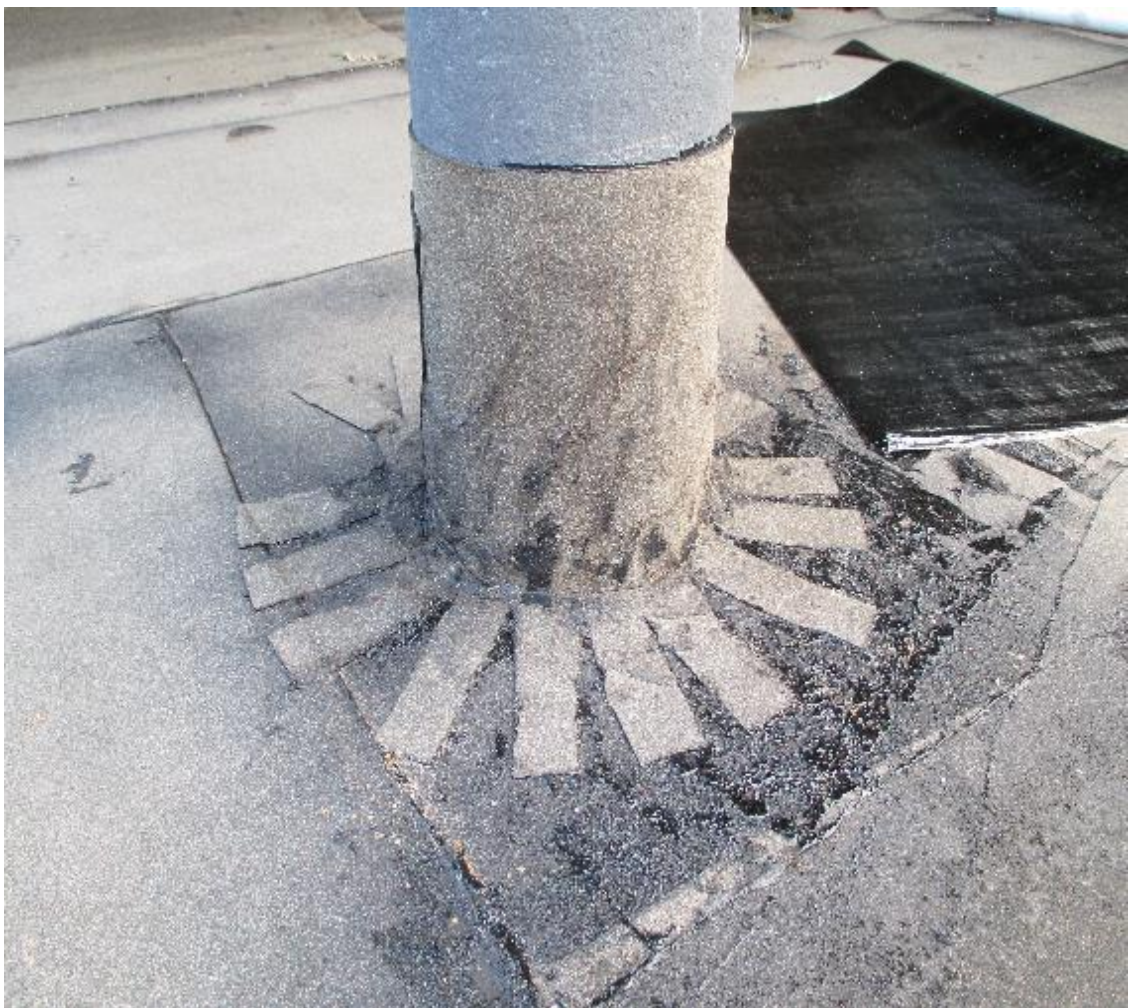
Kuvassa 22 näkyy yksi riskitekijä. Tässä tapauksessa parvekepillarista puuttuu läpivientikappale, joka olisi pitänyt laittaa valmiiksi pilarin ympärille jo elementtiasennusvaiheessa.

Toimenpiteet riskin välttämiseksi; tämä asia tulisi ottaa huomioon elementtien asennussuunnitelmassa, jotta läpivientikappaleet saataisiin tilattua ajoissa työmaalle ja laitettua valmiiksi pilareiden ympärille.

Kuva 22. Parvekepillarin läpivienti vedeneristeestä [6.]

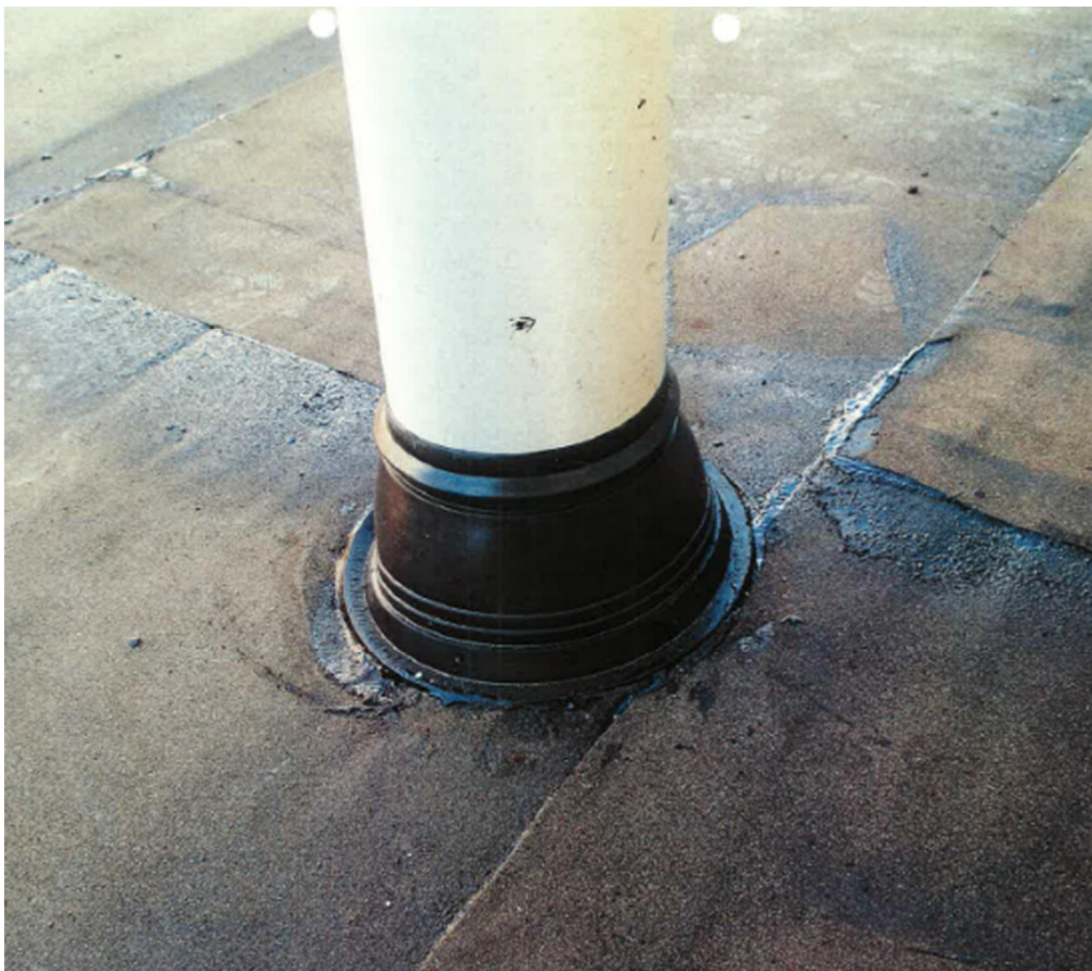
Kuvassa 23 näkyy yksi riskitekijä, IV-putken läpivienti vedeneristeestä. Jos läpivienti on tehty puutteellisesti tai esim. läpivientiä ei tilan puutteen vuoksi ole ollut mahdollista tehdä läpivientikappaleella, on vaarana sen vuotaminen. Tässä kohteessa lähes kaikille läpivienneille oli varattu tarpeeksi tilaa, ja läpiviennit tehtiin läpivientikappaleilla. Kuvasta poiketen läpivientikappaleen yläosaan asennettiin vielä kiristyspanta.

Toimenpiteet riskin välttämiseksi; jo suunnitteluvaiheessa otetaan huomioon että läpivientien ympärillä on riittävästi tyhjää tilaa, jotta läpiviennit on mahdollista tehdä läpivientikappaleilla.

Kuva 23. IV-putken läpivienti [6.]

- Sisäänkäyntikatoksen vedenpoistoputken purkupaikka on suunniteltu riskialttiiseen paikkaan, se sijaitsee suoraan IV-kanavan läpiviennin läheisyydessä ja aiheuttaa läpiviennille näin entistä suuremman kosteusrasituksen.
