# OMAKOTITALON PESUHUONEEN VESIVAHINKORE- MONTTI

Opinnäytetyö  
Tekniikan alat  
Rakennus- ja yhdyskuntatekniikka  
Insinööri (AMK)

<b>Tekijä</b>	Paulus Lopina	<b>Vuosi</b>	2025
<b>Ohjaaja(t)</b>	Matti Moilanen		
<b>Toimeksiantaja</b>	Pohjoisen RKM-Tiimi Oy		
<b>Työn nimi</b>	Omakotitalon pesuhuoneen vesivahinkoremontti		
<b>Sivu- ja liitesivumäärä</b>	40+3

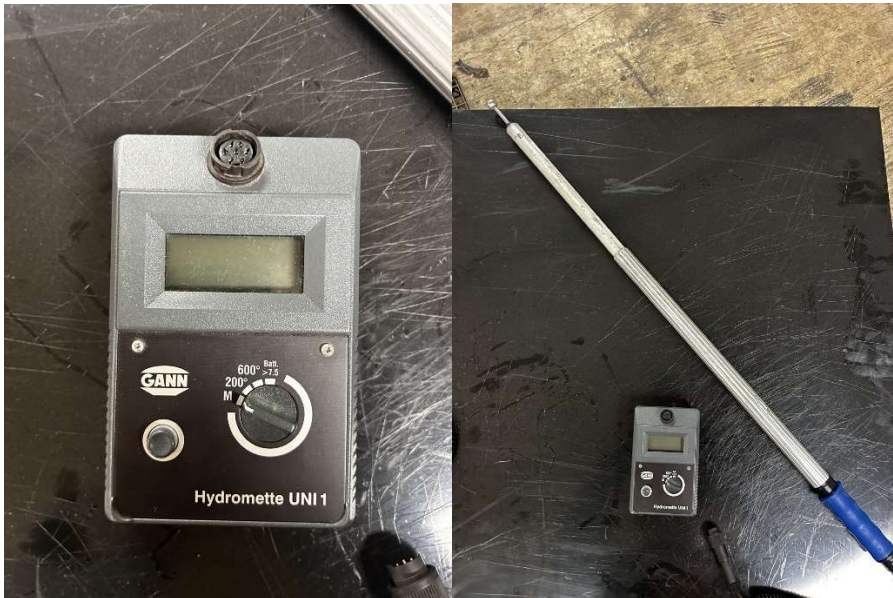
Gann Hydromette Uni 1 ja LB 70 pallopää anturi

Gann on monikäyttöinen mittauslaite, jolla voidaan mitata rakenteellista kosteutta, ilmankosteutta ja lämpötilaa. Yleisesti Gannin pintakosteuden mittauslaitteet on ammattilaisten suosiossa niiden helppokäyttöisyyden ja luotettavien mittaustulosten takia (Gann a.) Pinnankosteusmittauksissa laitteeseen liitetään mittapää esimerkiksi Gann LB 70 palloanturi. (Gann b.) Mittaus tehdään kapasitiivisella menetelmällä, joka on pintaa rikkomatonta kosteuden mittaustapaa, jossa mittari luo rakenteeseen sähkövirtausta ja mittaa materiaalin sähkönjohtavuutta (Gann c). Mittaus perustuu siihen, että mitä korkeampi kosteuspitoisuus materiaalissa on sitä paremmin se johtaa sähköä. Mittaussyvyydeksi Gann lupaa parhaimmillaan 100 mm ja mittauksia voi tehdä pintamateriaalien läpi, kunhan materiaalit ovat kiinni toisissaan ja mittauksien pohjalta mittari antaa vertailuluvun 0–199 väliltä (Astq supply house). Kosteusmittauksia tehdessä tulee myös huomioida, että materiaalikin vaikuttaa tulokseen, sillä esimerkiksi betoni ja puu johtavat sähköä eri tavalla. Mittaustulokseen vaikuttavat myös ympäristötekijät kuten lämpötila ja ilmankosteus, mittaajan tulee huomioida ne mittauksia tehdessä.

Ilmankosteutta ja ilman lämpötilaa voidaan mitata, kun mittariin liitetään RF-T ja RH-T sarjan antureita (Gann a). Näillä antureilla saadaan mitattua tulokset muutamissa sekunneissa, mutta antureiden kannattaa olla mittaustiloissa 10–15 minuuttia, jotta anturin ja ilman lämpötilaero tasoittuu ja saadaan minimoitua siitä johtuvat mittausrvirheet. (Gann d.) Käyttämällä Pt100 sarjan antureita voidaan myös mitata pintojen lämpötiloja (Gann a).

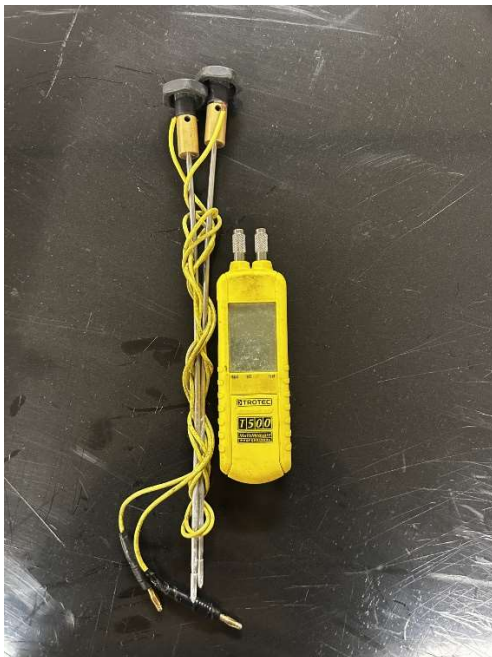
Trotec T 500 ja pyöreä elektrodipari anturi

Trotec T 500 on materiaalinkosteuden mittaamiseen tarkoitettu mittalaite. Se on tarkoitettu puun suhteellisen kosteuden mittaamiseen. Laitetta voidaan käyttää myös muiden pehmeiden materiaalien, kuten kipsin kosteuden mittaukseen. Laite mittaa kosteutta samanlaiseen sähköjohtavuuteen perustuvalla tekniikalla kuin Ganninkin hydromette, joka oli aikaisemmin käsittelyssä. Mittaustapa on epäsuora, koska siinä päätellään materiaalin kosteuspitoisuutta sähköjohtavuuteen perustuen. Mittauksia tulisi yhdestä paikasta tehdä aina vähintään kolme, jotta varmistetaan mahdollisimman tarkka mittaustulos ja vältetään mahdollisilta mittausrvirheiltä. Puukosteuden mittaamiseen mittari sopii hyvin, koska laitteessa on eri koodit eri puutypeille. Tämä ominaisuus on hyvä siksi, että eri puutyyppit

johtavat eri tavoin sähköä. Mitattaessa tulee myös huomioida, että mittariin on määritetty puun oikea lämpötila-arvo. (Trotec B-1 – B-20.)

Kiinnittämällä Trotec T 500 mittauslaitteeseen valmistajan omat TS anturien adapterit, voidaan tehdä monipuolisemmin erilaisia mittauksia esimerkiksi syvemmältä eri materiaaleista ja kovista materiaaleista kuten betonista. (Acutech.) Esimerkiksi tässä projektissa käytössä olevilla TS pyöreä elektrodipari antureilla voidaan mitata myös kovien materiaalien suhteellista kosteutta. Antureiden avulla mittauksia voidaan tehdä myös syvemmältä rakenteesta esimerkiksi poraamalla reikä materiaaliin ja mittaamalla reiästä rakenteen suhteellista kosteutta.

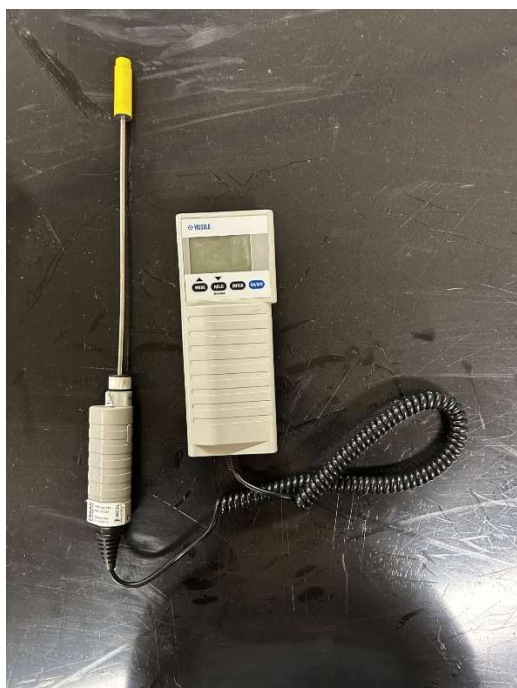
Vaisala HMI41 suhteellisen kosteuden mittari ja HMP46 anturi

HMI41 on monikäyttöinen kosteuden ja lämpötilan mittauslaite. Laitteeseen saa kuusi erilaista mittapäätä, joista tässä projektissa on käytössä vain HMP46 anturi, joten tässä keskitytään pääasiassa sen toimintaan. HMI41 kuitenkin tunnistaa käytössä olevan mittauspään, joten asetuksia ei tarvitse säätää vaihtaessa päiden välillä, sillä laite tehdessä sen automaattisesti. Suhteellisen kosteuden mitaukset tapahtuvat Vaisalan Humicap teknologialla. (Vaisala 2006, 1–2.) Teknologia toimii siten, että ohutkalvopolymerianturi joko absorboi tai vapauttaa vesi-

höyryä ilman suhteellinen kosteus nousun tai laskun perusteella. Tämän seurauksena anturin ympärillä oleva suhteellinen kosteus muuttuu, jolloin polymeerikalvon eristeominaisuudet ja anturin kapasitanssi muuttuvat. Mittari laskee anturin kapasitanssin, ja muutosten perusteella mittari laskee kosteuslukeman. (Vaisala HUMICAP teknologia.) Mittari ilmoittaa mittausten perusteella, suhteellisen kosteuden, lämpötilan ja kastepistelämpötilan ja näiden lisäksi käyttäjä voi valita yhden ilmoitettavan tuloksen absoluuttisen kosteuden, sekoitussuhteen ja märkälämpötilan väliltä. (Vaisala 2006, 1–2.)
