Veistohirsirungon ominaispiirteet ja kunnan arviointi

LAB-ammattikorkeakoulu
Rakennusmestari (AMK)
2025
Tiia Värri

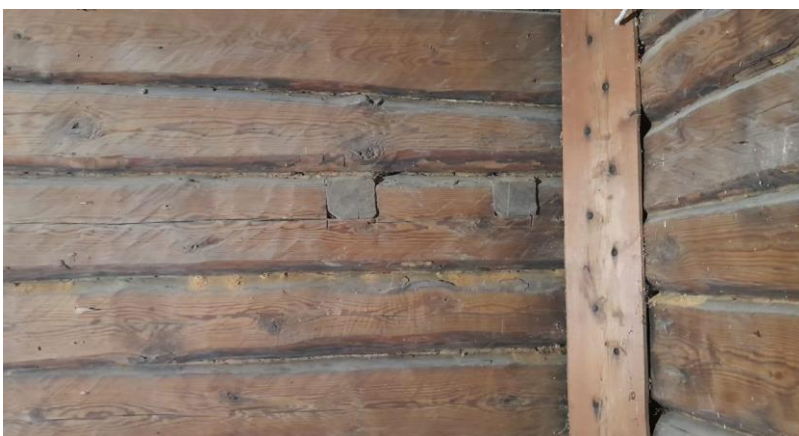
Kuva 1. Hirsitalon kerrostumia

Hirsitaloille tyypillinen ominaisuus on se, että niitä on muutettu ja laajennettu tarpeen mukaan jatkamalla, korottamalla tai suurentamalla ikkunoita. Eri aikakauden kerrostumat pysyvät erottamaan vuoraamattomasta hirrestä (Kuva 1 ja Kuva 2). Hirsikehikko on edelleen yksi parhaiten kierrätettävistä materiaaleista ja hirsirunko on tarkoitettu jatkuvasti korjattavaksi rakenteeksi. (Pajula ym. 2024, 9.)

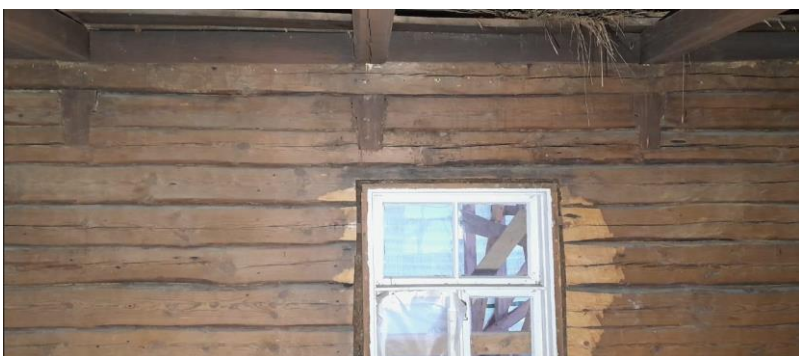
Kuva 2. Merkkejä korottamisesta

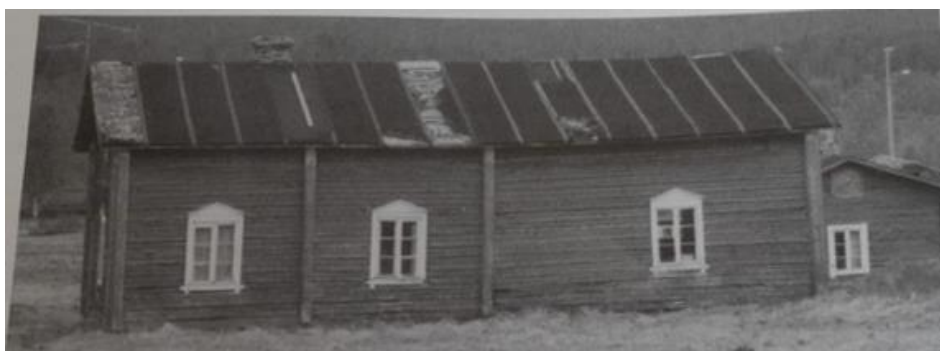
Kuva 3. Tyypillinen parituvallinen talo 1700-luvun lopulta (Vuolle-Apiala 2008, 10)

1600-luvulta alkaen kartanot, pappilat ja sotilaiden virkatalot alkoivat näyttää suuntaa myös talonpoikien taloille. 1700- ja 1800-luvun vaihteessa yksihuoneiset savupirtit alkoivat yleisesti väistyä ulos savuttavan savupiipun ja useamman huoneen talojen tieltä. (Pajula ym. 2024, 8.) Tyypillinen 1700-luvun lopun talo oli parituvallinen hirsitalo (Kuva 3), jossa talon toisessa päässä tupa, keskellä eteinen ja toisessa päädyssä kaksi huonetta (Vuolle-Apiala 2008, 10).

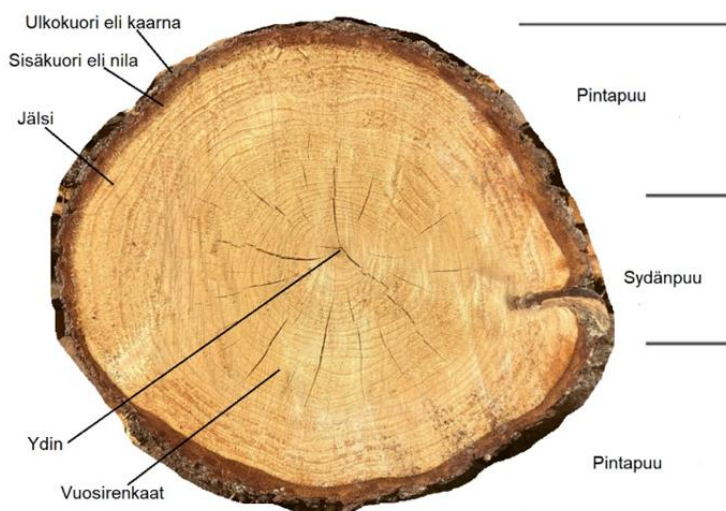
Kuva 4. Puun kerrokset (Mukailtu: Puuinfo 2019,6)

Puunrungon uloimpana kerroksena on kuollutta solukkoa sisältävä ulkokuori kaarna, jonka alla elävää solukkoa sisältävä sisäkuori nila. Kuorien alla on ohut solukerros jälsi, jossa tapahtuu solunjakautuminen eli puun paksuuskasvu. Vuosirenkaista vaaleammat osat ovat kevätpuuta, jotka ovat muodostuneet kasvukauden alussa. Kasvukauden lopussa muodostunutta puuta sanotaan kesäpuuksi, jolloin solut ovat väriltään tummempia. (Jääskeläinen & Sundqvist 2007.) Puun kerrokset on esitetty kuvassa 4.

Keskellä puuta oleva sydänpuu on täysin kuollutta puun solukkoa, kun taas pintapuuta on elävää, joka kuljettaa vettä juurista latvaan ja varastoi sitä. Nuori puu on kauttaaltaan pintapuuta, joka ikääntyessään muuttuu sydänpuuksi. Männyllä on tumma ja lahoa kestävä sydänpuu (Kuva 5), kun taas kuusella sydänpuu ei ole värieroin nähtävissä (Kuva 4) ja laatu on sen pintapuuta heikompi. (Kaila 2001, 253.)

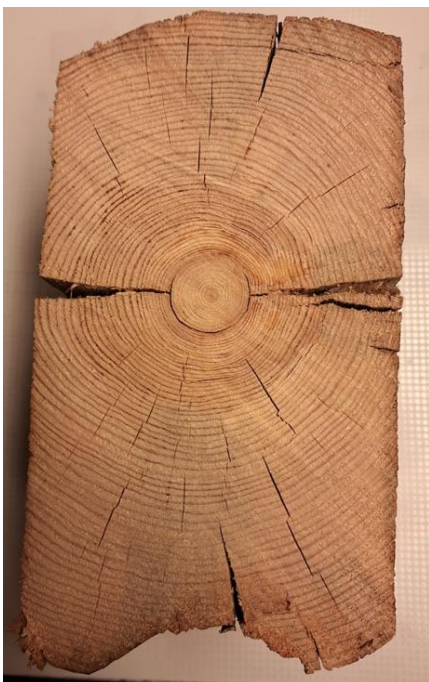
Kuva 5. Männyn sydänpuu

Männyn sydänpuussa solukko on tukkeutunut kokonaan ja rungon keskiosaan on kertynyt hartseja, väriaineita sekä puun tuottamaa lahoa torjuvaa ainetta pinosylviiniä (Kaila 2001, 253). Kuvassa 5 männyn sydänpuu erottuu selvästi poikki sahatussa pelkkahirressä. Etelä-Suomessa sydänpuun muodostuminen alkaa noin 40 vuoden iässä ja jatkuu niin kauan, kunnes valtaosa puusta on muuttunut sydänpuuksi. Lopulta puu kuolee eli keloutuu pystyyn, koska sen ohut pintakerros ei riitä enää veden kuljettamiseen. (Kaila 2001, 255.) Kuvassa 6 on laajalti lahovaurioitunut männystä veistetty hirsiseinä. Laho on ainoastaan pinta puussa, eikä se ole edennyt sydänpuuhun.

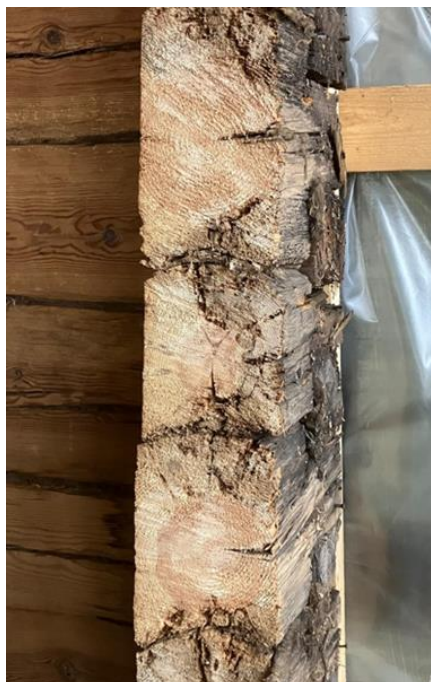
Kuva 6. Lahoamaton sydänpuu

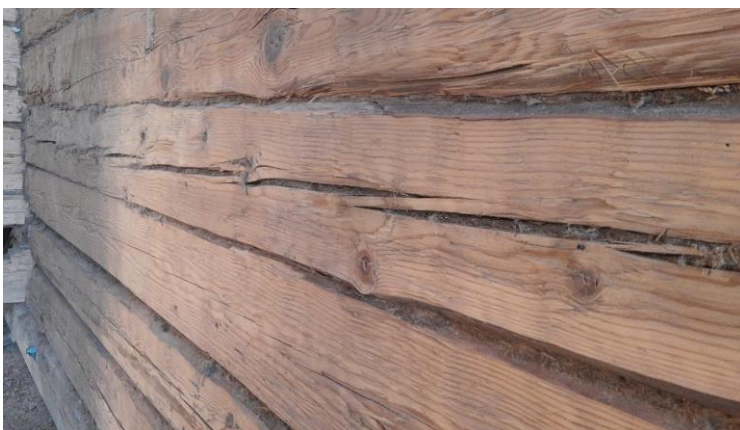
Kuva 7. Halkeillut massiivihirsiseinä

Puun kutistuminen kuivuessaan aiheuttaa siihen muodonmuutoksia, jotka luovat sisäisiä jännityksiä. Sisäiset jännitykset saavat puun halkeilemaan (Kuva 7) ja aiheuttavat sahatavaran kieroutumista ja kuperoitumista. Kuivuessaan 30 %:n kosteudesta 10 %:n kosteuteen, kuusi ja mänty kutistuvat tuoremitoistaan säteen suunnassa 2–3 % ja 5–6 % vuosirenkaan suunnassa. (Puuinfo 2020b.)

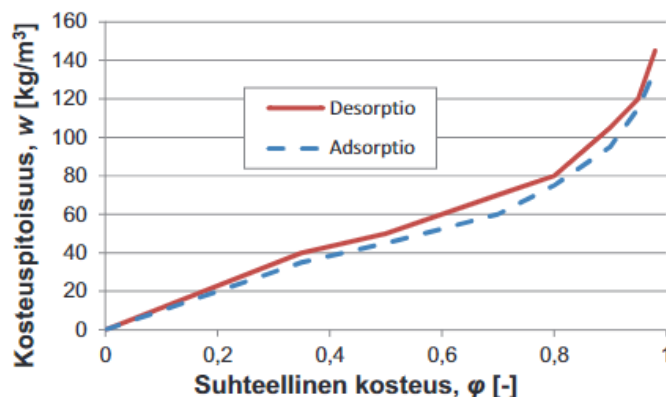
Kuusen (kohtisuoraan syitä) tasapainokosteuskäyrät (adsorptio ja desorptio) taulukoituina

Kuvio 2. Kuusen tasapainokosteuskäyrät (RIL 255-1-2014, 466)

Kuviossa 1 ja 2 esitetään männyn ja kuusen tasapainokosteuskäyrät, kosteuspitoisuus w (kg/m^3) suhteellisen kosteuden RH-funktiona. Desorptio kuvaa kuivumisvaihetta, kun kosteus kulkeutuu aineesta pois ja absorptio kastumisvaihetta, kun kosteus kulkee aineeseen. (RIL 255-1-2014, 349.) Kuvioissa 1 ja 2 käytetyt merkinnät esitetty taulukossa 1.

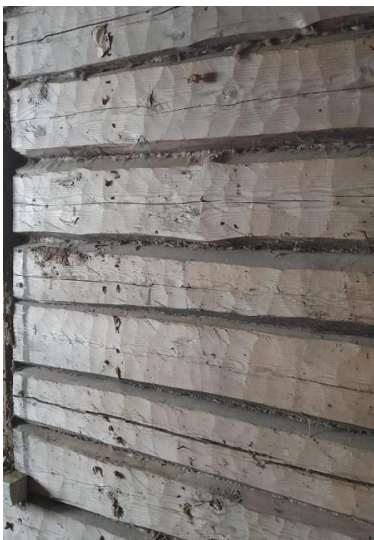
Kuva 9. Pelkkahirsiseinä

Hirsityypit jaotellaan niiden muodon ja pystytystavan mukaan. Veistetty hirsi eli pelkkahirsi (Kuva 9) on toinen tavanomaisimmista hirsityypeistä. Veistetyssä hirressä pyöreä tukki on veistetty kahdelta sivulta suoraksi. Veistetyssä hirrestä saadaan suora ja tasainen seinä, joka on helppo laudoittaa ulkopinnalta. Veistetyssä hirressä pintapuuta kestävämpi sydänpuu tulee esiin puun pinnan veiston myötä ja on näin ollen pyöröhirttä kestävämpi. Nykyään sahateollisuuden myötä käsin veistäminen on väistynyt. (Saarelainen 1993,78.) Kuvassa 9 oleva seinä on piiluttu. Siinä on kalansuomuja muistuttava kirveellä veistetty kuvio, jolla on tavoiteltu pinnan parempaa säänkestoa.

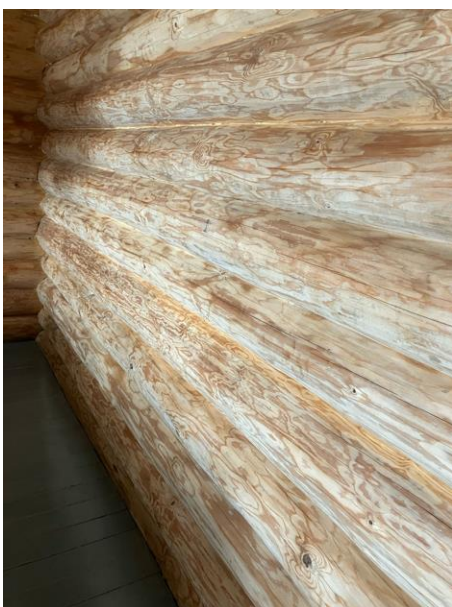
Kuva 10. Pyöröhirsiseinä

Pyöröhirsi on hirsityypeistä luonnollisin ja yhtä yleisesti käytössä ollut tapa kuin pelkkahirsi (Kuva 10). Pyöröhirressä puu säilyttää lähes alkuperäisen muotonsa. Perinteisessä käsin työstössä puun rakenne ei muutu paljon, joten puuhun ei synny juurikaan sisäisiä jännityksiä ja vääntyileminen sekä muu puun eläminen jää vähiin. Perinteinen tapa valmistaa pyöröhirsi on kuoria puu ja oikaista pinta. Käsin veistämällä puun ydin eli sydänpuu jää hirren keskelle ja hirret ovat eri vahvuisia (Kuva 11). Puun kuivumisen aiheuttamaa halkeilua pyritään perinteisessä menetelmässä ohjaamaan joko hirren ylä- tai alapintaan, jolloin se jää rungossa piiloon varaukseen. Halkeilua pystytään myös ohjaamaan ennen kuivatusta tahtaamalla sahauksella. (Saarelainen 1993,78.)

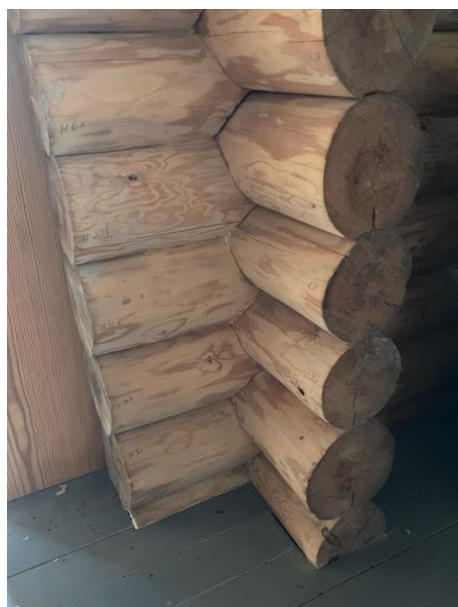
Kuva 11. Pyöröhirsinurkka

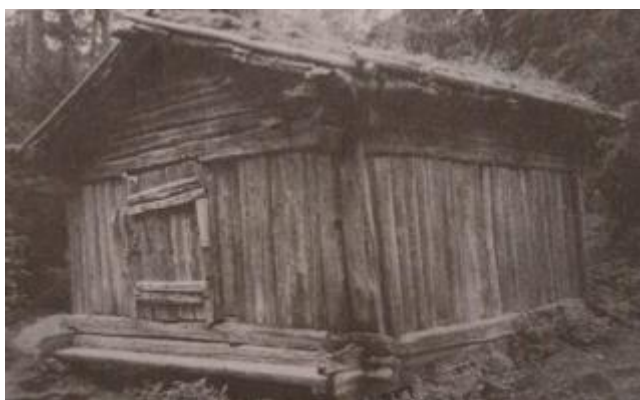
Kuva 12. Pystyhirsi rakennus Lapissa (Vuolle-Apiala 2010,28)

Pystyhirsiseinä (Kuva 12), eli varhorakenne on harvinainen ja menetelmää on käytetty usein silloin kun käytettävissä on ollut lyhyitä vanhasta rakennuksesta purettuja hirsiiä. Rakenne on yksinkertainen toteuttaa, eikä painumista tapahdu yhtä paljon kuin hirsiseinässä, joka on rakennettu perinteisemmin vaakaan. Hirsien päihin tehdään karat tai urat, joilla ne kiinnitetään ylhäällä ja alhaalla olevien hirsien uriin tai listoihin. Eristeet ja tapitus tehdään rakenteeseen tavanomaisin menetelmin. (Vuolle-Apiala 2010, 27.)

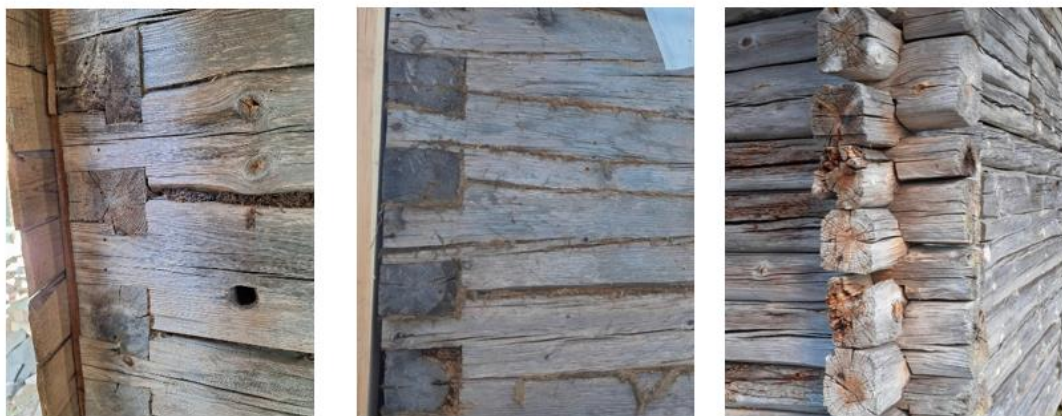
Kuva 16. Lukkonurkka, lohenpyrstönurkka ja ristinurkka

Nurkkatyytit ovat tuhatvuotista perintöä, joista on vuosien saatossa muotoutunut kymmeniä päätyyppejä. 1800-luvulla Pohjoismaissa siirryttiin pääosin käyttämään kolmea nurkkatyyppiä (Kuva 16): ristinurkkaa, lohenpyrstönurkkaa ja lukko- eli kirkkonurkkaa. (Kaila 2022, 366.)

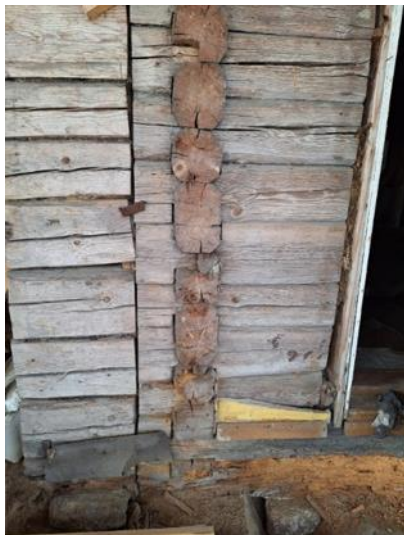
Kuva 18. Huonolaatuinen karapuilla toteutettu hirsiliitos

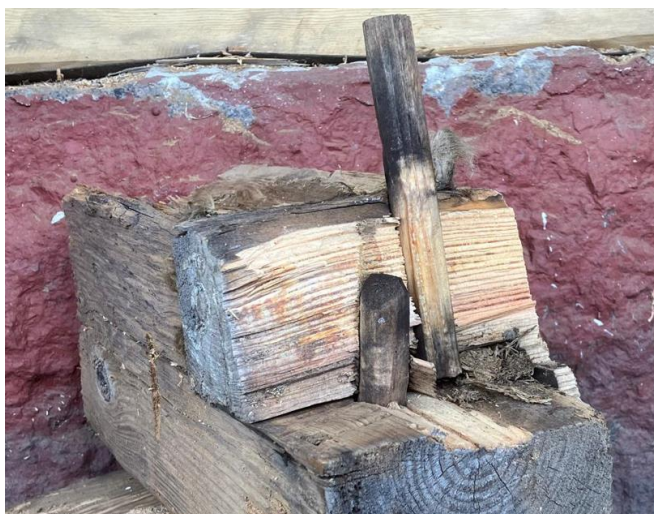
Kuva 20. Nurkan tapitus

Päällekkäisten hirsikerrosten tapitukset tulee asettaa 20–30 cm sivuttaisetäisyydelle toisiinsa halkeamisvaaran vuoksi (Kuva 19). Seinällä tapit asetetaan puulajin mukaan 80–130 cm välein. Puutapit lyödään valmiiksi 32 mm tai 38 mm porattuihin reikiin ja tapin pituus on noin puolitoista hirsikertaa. (Kaila 2022, 369.) Myös nurkat sekä väli- ja ulkoseinän liitokset kiinnitetään yhteen tapeilla (Kuva 20).

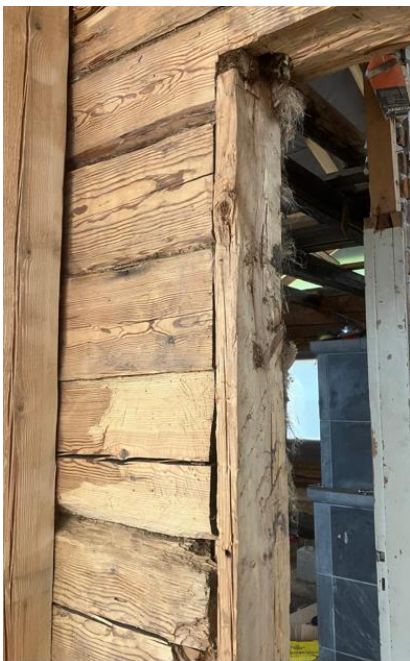
Kuva 21. Oven karapuu paikoillaan

Kaikki aukot hirsirakenteessa ovat helposti vääntyviä kohtia. Vääntymistä voidaan torjua asettamalla aukkojen pieliin karapuut jäykistämään rakennetta (Kuva 21 ja 22). Karojen asennuksessa on huomioitava muun rakenteen painuminen, joten niitä ei naulata kiinni ja niihin jätetään painumisvara. Karapuut tuetaan paikoilleen aukon ylä- ja alareunan vaakalankuilla. (Vuolle-Apiala 2010, 47.)

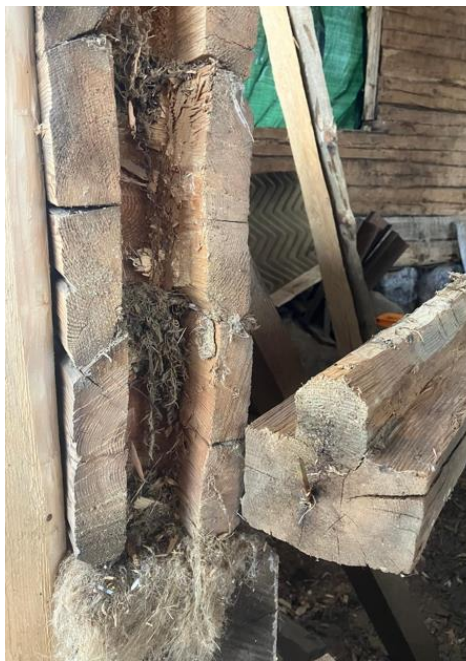
Kuva 22. Oven karapuu irrotettuna

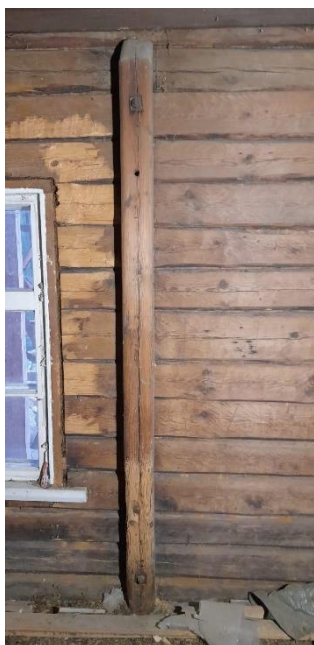
Kuva 23. Följäri ikkuna-aukkoa tukemassa

Pitkillä seinillä ja aukkojen pielissä nurjahtaminen estetään följäreilla (Kuva 23). Följärit ovat pystytukia, jotka asennetaan joko yhdelle puolelle seinää tai samalle kohdalle seinän molemmin puolin. Följärit kiinnitetään pulttaamalla ne hirsisiin tai hirsien läpi toisiinsa. (Puuinfo 2020e.)

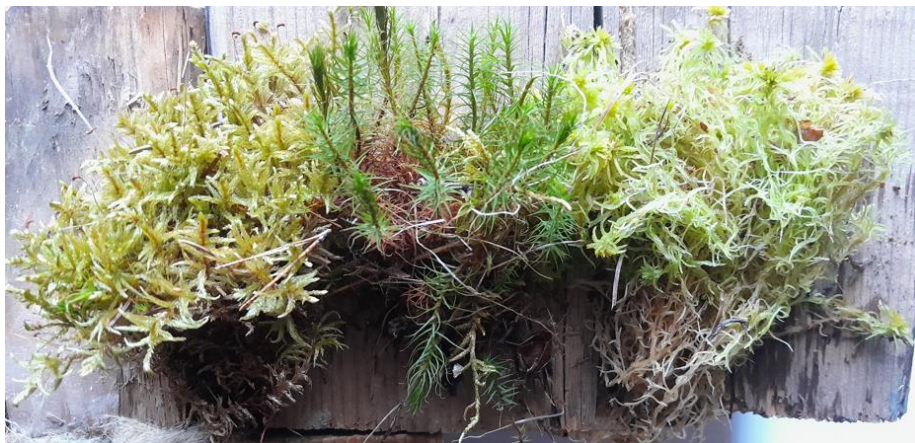
Kuva 24. Seinä-, karhun- ja rahkasammal

Seinien tilkkeenä käytettyjä sammallajeja ovat muun muassa rahkasammal, karhunsammal sekä suositelluin ja paras vaihtoehto seinäsammal (Kuva 24). Toinen perinteisesti käytetty eristemateriaali on pellavakuitu erimuodoissa ja sitä on käytetty myös tervattuna. Tervaus vähentää oravien ja lintujen eristeen repimistä seinistä. Vanhoja varauseristeitä esitetty kuvassa (Kuva 25). (Kaila 2022, 365.) Luonnon materiaalina puussa tapahtuu kuivumisen aikana aina muodonmuutoksia ja varauksen tasaisuus heikkenee. Tätä pyritään korjaamaan jälkeinpäin varauksia tilkitsemällä. (Vuolle-Apiala 2012,123.)

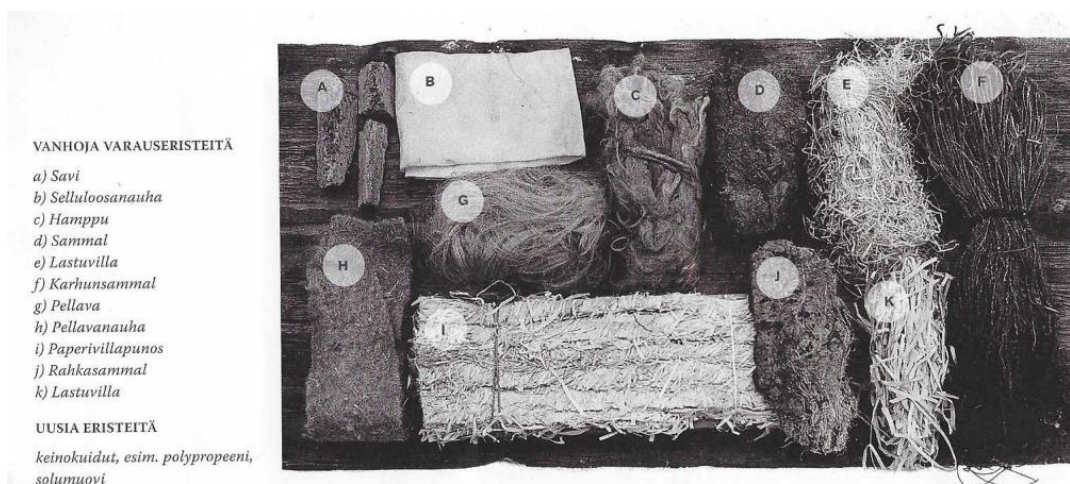
Kuva 25. Vanhoja varauserteitä (Vuolle-Apiala 2012, 123)

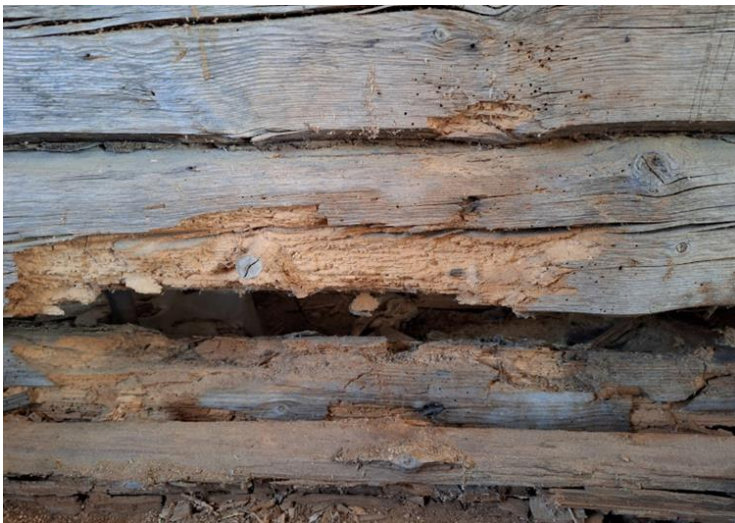
Kuva 26. Alimmaisten hirsikertojen lahovauriot

Riskialttiita ja yksi yleisimpiä vaurio kohtia hirsirakenteisissa rungoissa ovat seinän alimmaisissa hirsikerrat (Kuva 26). Painuneiden perustusten takia maanpinnan korkeuden tasolla tai jopa alapuolella olevat hirret ovat jatkuvasti alltiina kosteudelle. Ulkovuorauksen ollessa vaurioitunut alareunasta, syntyy otolliset olosuhteet lahovauriolle. Alimpien hirsien kuntoa on vaikea todeta ilman ulkovooren ja lattiarakenteiden purkamista, ellei seinän profiili ole pettänyt.

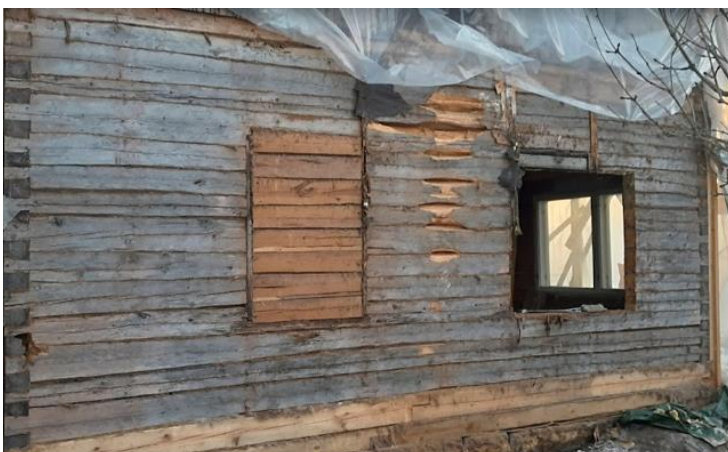
Kuva 27. Sienen aiheuttama lahovaurio

Aina koputtelu ei kuitenkaan kerro hirren todellista kuntoa. On mahdollista, että hirsi on sisäpuolen pinnasta täysin ehjä ja kovapintainen, mutta ulkopinnasta alkanut laho voi olla tuhonnut ehjän puun osuuden vain puolen senttimetrin paksuiseksi (Kuvat 27 ja 28).

Ulkovuorella oleva vuotokohta voi aiheuttaa laajoja lahovaurioita hirsirunkoon. Tutkimuskohteena olevassa hirsirungossa sienikasvusto oli päässyt alkuun pienestä vuotavasta ulkuvuoren reiästä, josta se oli levinnyt laajalle alueelle (Kuva 27). Sieni voi käyttää hyväkseen hirsiseinässä olevia tapituksia kuten kuvassa 27 on havaittavissa, laho on edennyt seinässä pystysuunnassa. Vauriota ei välttämättä huomaa hirsiseinän ehjältä ja terveeltä puolelta. Kuva 28 on kuvassa 27 olevan lahonneen seinän sisäpuolelta. Sisäpuolelta lahovaurio ei ole havaittavissa. Kuvassa 29 on lahonnut hirsi ja keskellä tappi, joka on sienikasvuston peittämä.

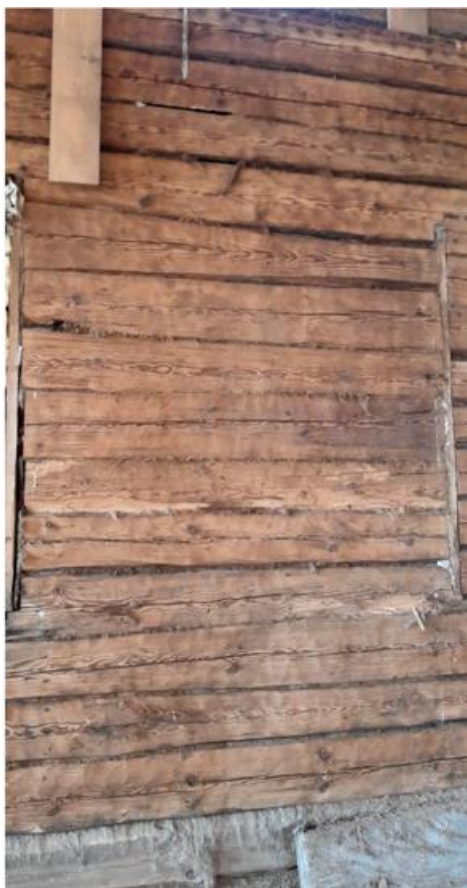
Kuva 28. Lahon vastapuoli

Vastaavat vauriot ovat havaittavissa ainoastaan rungon laholta puolelta. On suositeltavaa tutkia hirren kumpikin puoli, jos vaurioista on epäilyksiä.

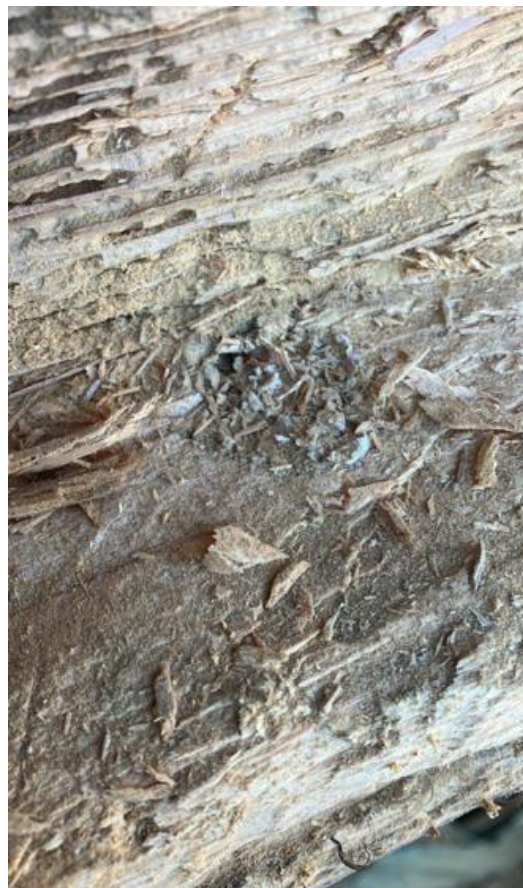
Kuva 29. Tappi ja sienikasvusto

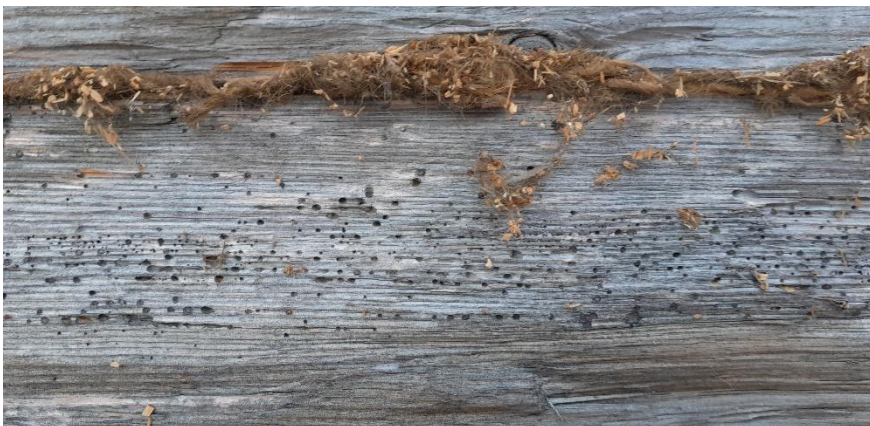
Kuva 30. Hyönteisvaurioita, kuoriaisten ulostuloaukot

Puurakenteita tuhoavien hyönteisten toukkavaihe kestää 2–3 vuotta, kun taas aikuinen kovakuoriainen on lyhytikäinen. Aikuinen kovakuoriainen munii puuhun, josta kuoriutunut toukka kaivautuu puun sisään ja syö itselleen puuhun käytävän. Jälkeensä toukat jättävät ohutta puujauhoa ulosteena. Kasvettuaan aikuiseksi, ne kaivautuvat ulos puusta jättäen jälkeensä lentoreiän (Kuva 30 ja 31). (Turpeinen.)

Lahovaurion erottaa hyönteisvauriosta siitä, että puu täyttyy toukkien ulostamasta hienosta puupölystä sekä puun pinnassa olevista pienistä ulostulo rei'istä. Lahottaja sieni puolestaan murtaa puun pieniksi kappaleiksi. (Turpeinen.)

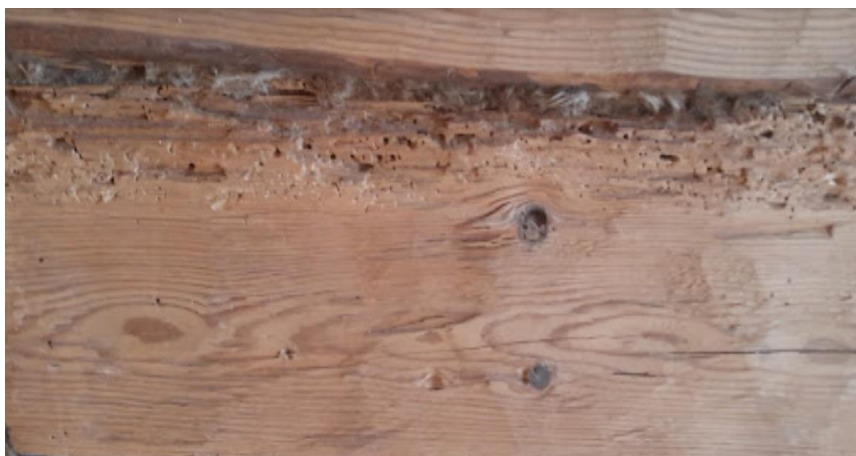
Kuva 31. Hyönteisten vaurioittama hirsi

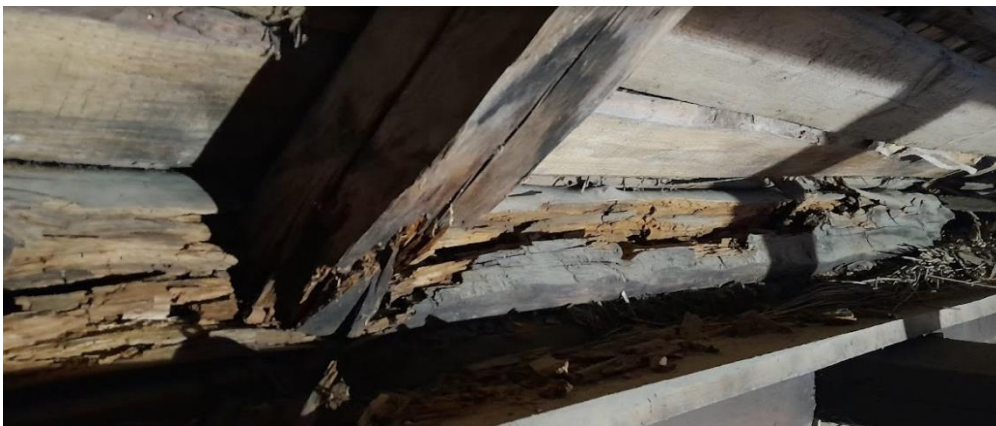
Kuva 32. Kattovuodon aiheuttama lahovaurio

Tiili-, huopa- ja peltikate ovat kestävämpiä materiaaleja, mutta niissäkin piilee riskinsä. Kate voi vaikuttaa ehjältä ja vedenpitävältä, mutta silti vuotaa ja kastella hirsirunkoa. Riskipaikoja ovat katon jiirit ja aukot kuten savupiiput. Vuotoja on vaikea havaita, koska vesi saattaa valua rakenteissa sisä- tai ulkoverhoilun alla ja jäädä näin huomaamatta. (Vuolle-Apiala 2012,164.) Yläpohjan rakenteissa kattovuodon aiheuttamia vesivahinkoja ja niistä seuranneita lahovaurioita ei välttämättä huomaa ilman eristemateriaalin siirtämistä tai poistamista. Kuvissa 32 ja 33 on kattovuodon aiheuttamia lahovaurioita ylimmässä hirsikerrassa ja väliseinän liittymässä.

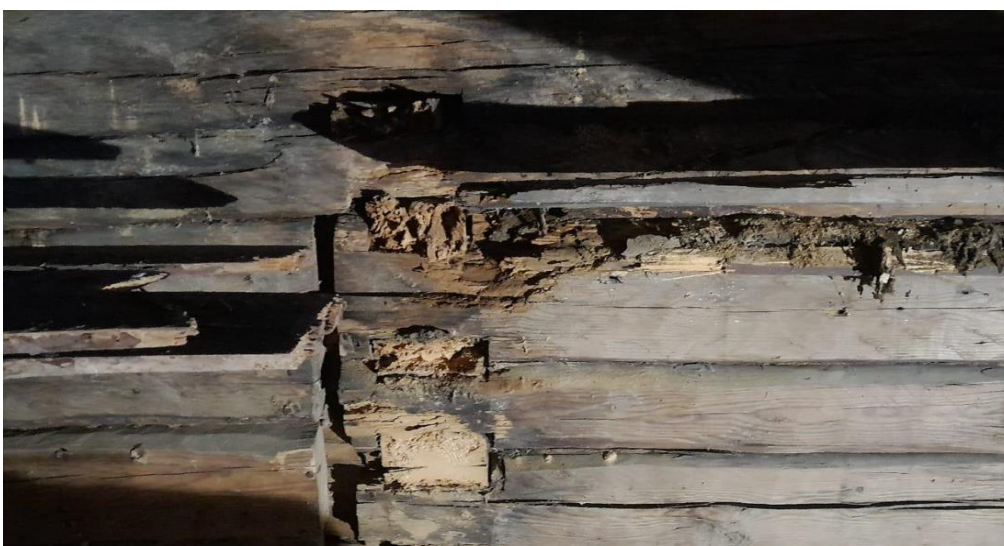
Kuva 33. Kattovuodon aiheuttama lahovaurio

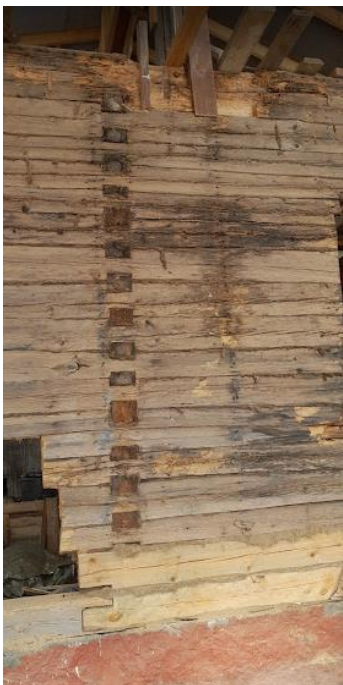
Kuva 34. Vaurioituneen ulkoverhouksen aiheuttama lahovaurio

Vaurioitunut ulkoverhous altistaa hirsiseinän kaikille ympäristön rasituksille, kuten aurin-
golle ja sateelle. Suora vesisade ja roiskuvat sadevedet kastelevat hirsiseinää ja ajan kulu-
essa lahottavat sitä. Ajan saatossa hirsi sammaloituu, kerää vettä ja lahoaa herkemmin.
Veden päästessä kulkeutumaan hirsivarausten väliin, saattaa lahovauriota syntyä myös hir-
ren keskiosaan, ilman että näkyvillä oleviin pintoihin muodostuu lahovaurioita. Vuotava ul-
koverhous on aina riski hirsirungolle, jonka vaurioita ei välttämättä huomaa vasta kun ulko-
vuorta purettaessa. Kuvassa 34 on esitetty vuotaneen ulkoverhouksen aiheuttamia laho-
vaurioita hirren ulkopinnassa. Kuvassa olevan seinän sisäpinta on vaurioitumatonta.

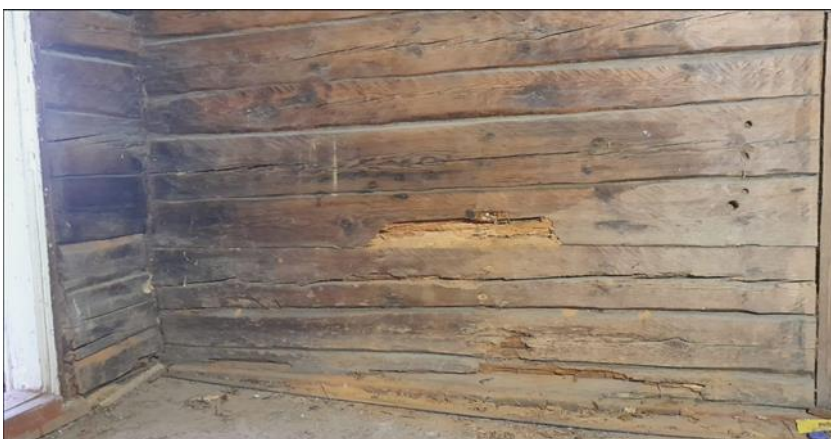
Kuva 35. Lahovaurio keskellä seinää

Hirsirakenne on suunniteltu toimimaan oikein rakennettuna ilman ulkoverhousta, mutta suojaamaton hirsiseinä ei ole yhtä pitkäikäinen kuin laudalla suojattu seinä. Vanhat rakennukset ovat usein verhoiltu vasta vuosikymmenien päästä rakentamisesta, jolloin hirren pinta on jo osittain vaurioitunut. Verhoilemattomassa seinässä nurkat ja väliseinien liitokset ovat potentiaalisia vauriokohtia. Puiden päät, joissa puun solukko on avoinna imevät parhaiten vettä. Vuosien kosteusrasitus saattaa aiheuttaa lahoa hirren päähän ja veden kapillaarisen siirtymisen vuoksi lahoa voi syntyä myös pitkän matkan päähän varsinaisesta kastuneesta kohdasta. Kuvassa 35 väliseinän hirsien päät ovat ulkona, josta vesi on kapillaarisesti siirtynyt pituus suunnassa keskelle väliseinää ja aiheuttanut lahovaurion.

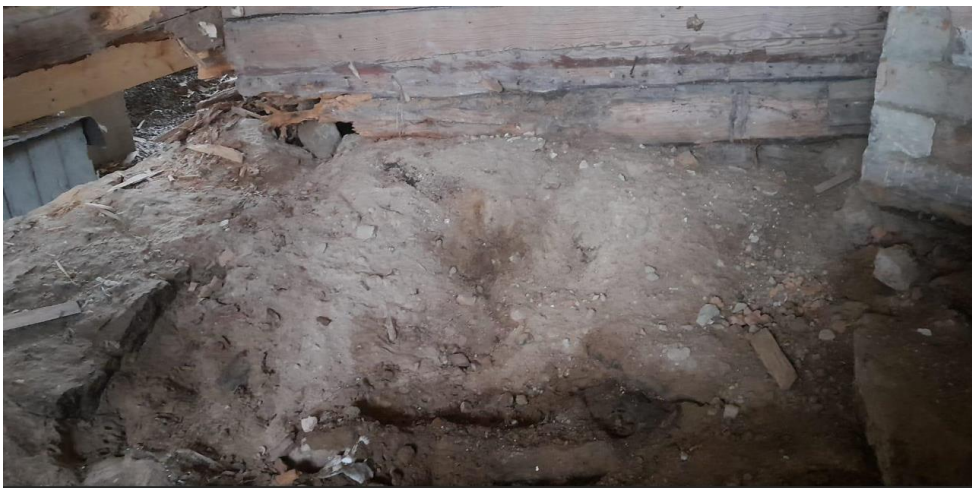
Kuva 37. Multapenkin lahottamia hirssiä

Riskirakenne vanhoissa hirsitaloissa on yleisesti käytössä ollut alapohjan multapenkki (Kuva 36). Maa-aineksen avulla on ollut tarkoitus tukkia harvan perustuksen raot sekä kiven ja hirren välinen liittymä, jottei kylmä ilma päässyt valumaan lattian alle. Multapenkin maa aines ei siis toiminut lämmöneristeenä vaan tiivisteenä. Eristämättömät lattiat päästivät lämpöä alustaan, jolloin se pysyi talvellakin plussan puolella. (Kaila 2022, 207.) Rakenne on ollut toimiva, mutta ei pitkäikäinen ja vaatinut jopa vuosittaista huoltoa. Kostean maan kanssa kosketuksissa olleet hirret ovat usein lahonneet (Kuva 37) ja väärin tehdyt korjaukset liian tiiviillä materiaaleilla ovat voineet aiheuttaa koko multapenkki rakenteen toimimattomuuden ja aiheuttaa laajoja vaurioita alapohjaan ja alimpiin hirsikertoihin.

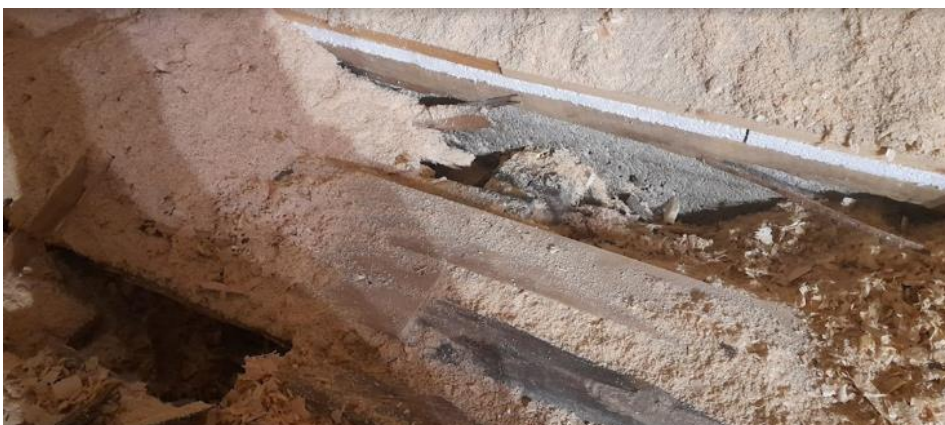
Kuva 38. Lahonnut rossipohjan puurakenne

Rossipohja eli tuulettuva alapohja on perinteinen lattiarakenne vanhoissa hirsitaloissa puurakenteisena. Rossipohjassa rakennuksen alapohjan ja maanpinnan väliin jää tuuletettava ilmatila. Jotta rakenneratkaisu toimii, tulee kivijalassa eli perusmuurissa olla riittävästi aukkoja, jotta alapohjan alla oleva tila tuulettuu eikä maapohjasta nouseva kosteus aiheuta vaurioita puurakenteisiin. Tyypillisiä vaurion aiheuttajia vanhan hirsirunkoisen talon alapohjassa ovat rossipohjan tuuletusaukkojen sulkeminen (Kuva 38). Joskus tuuletusaukot ovat tukkeutuneet orgaanisen aineksen lahottua vuosia perustusten viereen. Maapohjasta nouseva kosteus saattaa aiheuttaa koko alapohjarakenteen vaurioitumisen. Jos vauriot eivät ole levinneet lattian pintamateriaaliin, on vauriota vaikea havaita aistinvaraisin menetelmin. Rossipohjia on ainakin 1980-luvulla korjattu virheellisesti, muuttamalla niitä maanvaraisiksi laatoiksi, jolloin alimmat hirret ovat saattaneet jäädä betoninvalun sisään ja lahonneet. (Kaila 2022, 190–194.)

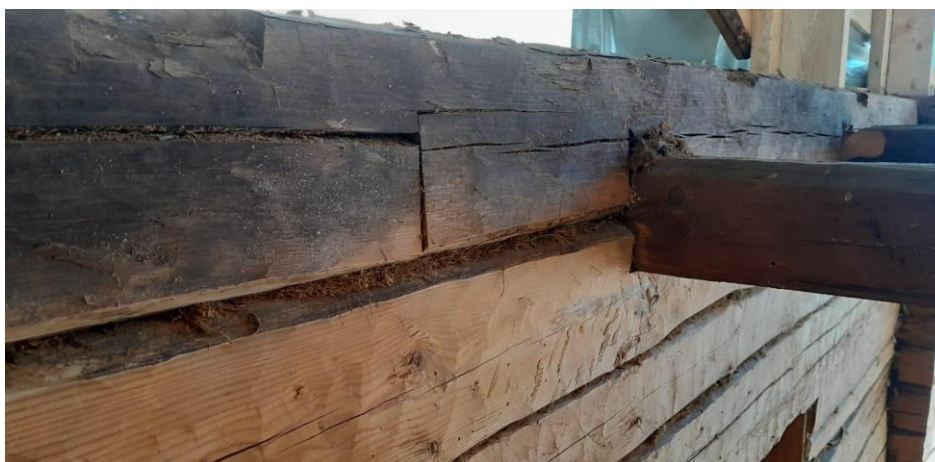
Kuva 39. Yläpohjan eristeen tasolla oleva seinän ylin hirsikerta lahonnut

Yläpohjan rakenteiden vaurion aiheuttaja voi olla myös sisältä yläpohjan eristeeseen pääsyt lämpövuoto, erityisesti seinän ja sisäkaton liittymäkohdassa. Kosteuden tiivistyminen rakenteisiin saattaa aiheuttaa lahovaurioita hirsirungon ylimpään hirsikertaan (Kuva 39), joka sijaitsee rakennuksen vinttitilassa, yläpohjan eristeen tasolla. (Pajula ym. 2024, 12.) Kyseinen hirsi voi olla vain osittain lahonnut, jolloin esimerkiksi ulkopinta hirrestä on ehjä. Myös yläpohjan eristeen sisällä olevat yläpohjan palkit ovat saattaneen lahota, eivätkä nämä ole nähtävillä ilman eristeen poistamista. Kuvassa 40 on yläpohjan eristeen seasta paljastettu palkki, sekundaarikannattaja. Puun pinta on silmin havainnoitaessa kova, mutta todellisuudessa lahovaurio ulottuu noin 30 mm syvyyteen kauttaaltaan kaikilla palkin sivuilla.

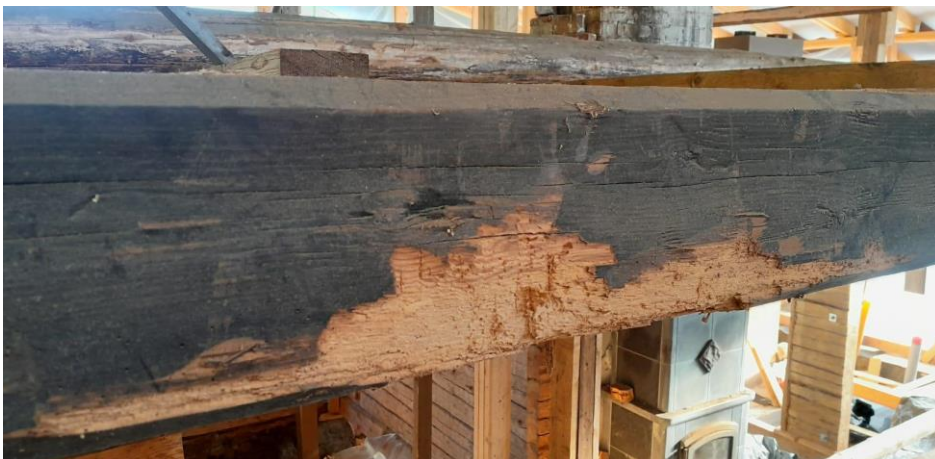
Kuva 40. Yläpohjan eristeen seassa ollut sekundaarikannattaja

Perinteisesti rakennetuissa hirsitaloissa yläpohjan rakenteet on rakennettu yhtenäisellä tavalla eri vuosikymmeninä. Keskellä suurta tupaa yläpohjassa on paksu kuusi- tai mänty-tukki, joka toimii rakenteen pääkannattajana. Pääkannattajaan nähden poikittaisessa suunnassa, sen yläpuolella ovat sekundaarikannattajat. Näiden kannattajien tarkoitus on pitää kasattua hirsikehikkoa koossa, jottei kattorakenteen kuormien tuomat voimat aiheuta rungon leviämistä. Pää ja sekundaari kannattajat ovat usein painuneet liian raskaan hiekkapitoisen eristeen ja lumikuorman vuoksi. (Vuolle-Apiala 2012, 109.)

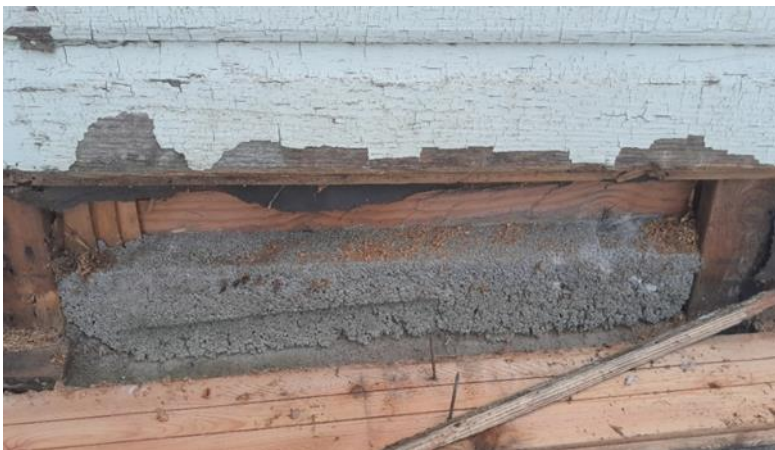
Kuva 35. Virheellisesti tiivistetty luonnonkiviperustus

Tutkimuskohteessa esiin tulleita virheellisiä korjauksia olivat laajennuksen virheellinen liittäminen vanhaan hirsirunkoon, jossa lattioiden betonivalut olivat suoraan kiinni hirressä. Ilmavuotoja alimman hirsikerran ja luonnonkiviperustuksen välillä oli tukittu virheellisesti betonilla (Kuva 35). Lisäksi varauksien korjauksissa oli käytetty vettä imeviä kangaspaloja, jotka olivat pitäneet varauksen pitkään kosteana kastuessaan ja aiheuttaneet lahovaurioita varaukseen. Jälkiasenteiset viemäri ja vesiputket oli asennettu rakenteiden sisään ilman suojaputkia ja aiheuttaneet vuotaessaan kosteus ja lahovaurioita.

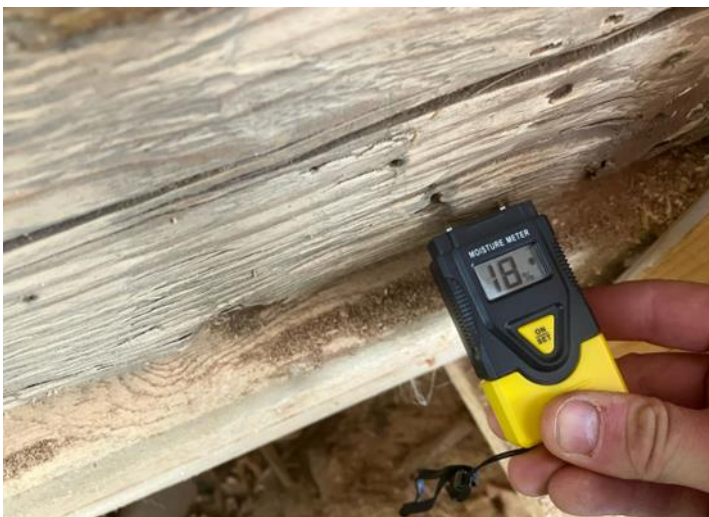
Kuva 44. Hirren kosteuden mittaus piikkimittarilla

Yleisesti käytössä oleva menetelmä puunkosteuden mittaukseen on sähkönjohtavuuteen perustuva piikkimittari eli kosteusmittari. Kosteusmittari kertoo puun vesipitoisuuden suhteessa sen kuivapainoon eli kosteuspuiteisuuden painoprosentteina ja on mittauksena varsin luotettava. Menetelmä perustuu kahden puuhun asetettavan metallielektrodin välisen konduktanssin mittaamiseen. Mittauksessa metallipiikit asetetaan puuhun samaan syyhyyn eli syyn suuntaisesti (Kuva 44). Mittaustuloksissa saattaa olla eroja eri valmistajien mittareilla ja tulos on välillinen, sillä se perustuu yleensä mittalaitteen valmistajan tietyille materiaaleille tekemiin tutkimuksiin. (Rakennustieto 2000, 741.)

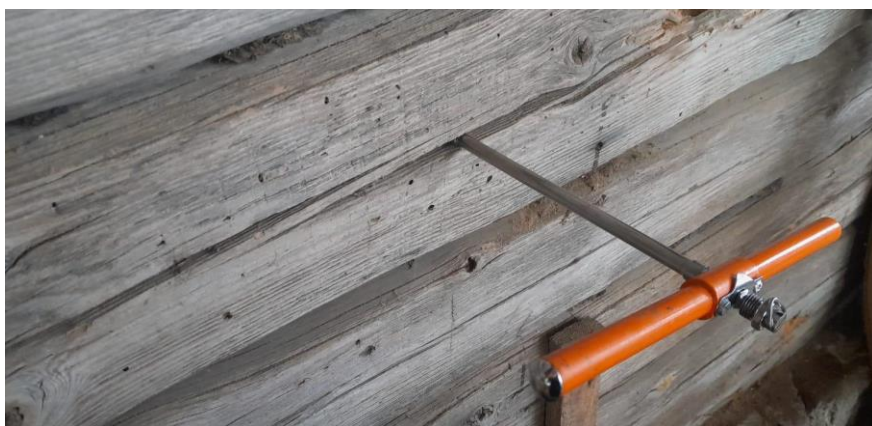
Kuva 45. Näytteenotto

Hirsirungon kunnan tutkimisessa pääsee alkuun perustyökaluilla kuten vasaralla, puukolla sekä dokumentointiin käytettävällä kameralla. Hirsirungon yksi tärkeimmistä tutkimusvälineistä on noin 50 cm pitkä kahvalla varustettu teräspiikki, jonka avulla voidaan selvittää lahovaurion laajuutta, eristeiden paksuutta sekä ylä- ja alapohjan onteloiden syvyyttä. Hirsiseinän kuntoa voidaan tutkia piikillä laudoituksen väleistä. Pitkällä ja ohuella poranterällä taikka puukairalla voidaan selvittää hirren sisäistä kuntoa (Kuva 45). Porattavien reikien kautta saadaan otettua näytteitä eristeistä, puusta ja muista täytteistä. (Vuolle-Apiala 2012, 166.)
