Air France 447 – Automaation haasteet ja inhimilliset tekijät lento-onnettomuuden taustalla

OPINNÄYTETYÖ
Toukokuu 2025

Konetekniikka
Lentokonetekniikka

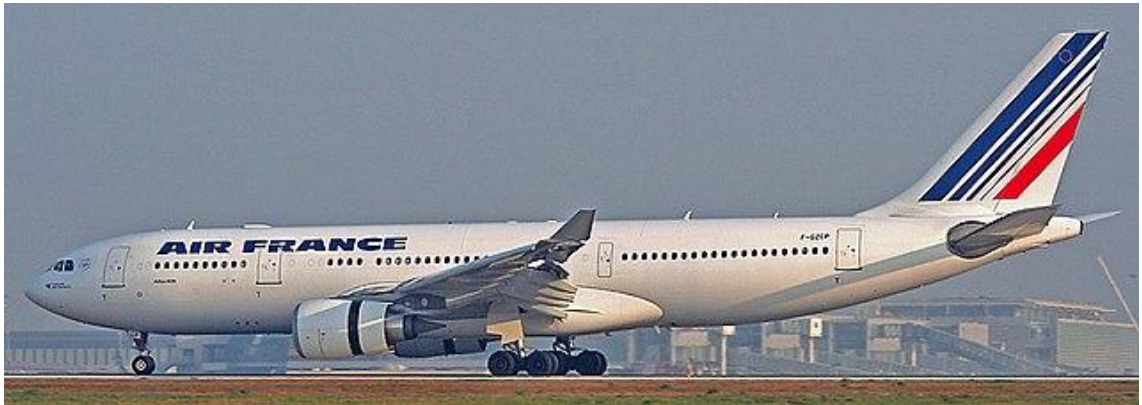
Kuva 1. Turmakone Airbus A330-203, rekisteritunnus F-GZCP (Kierzkowski 2007)

Sunnuntaina 31.5. 2009 ilta kahdeksalta paikallista Brasilian aikaa (22:00 UTC) Air France 447 aloitti matkansa Rio de Janeirosta kohti Ranskan Pariisia. Lentokone on tyypiltään A330-203 (kuva 1) kyydissään kolme lentäjää, yhdeksän matkustajahenkilökuntaa, sekä 216 matkustajaa. (BEA 2012, 21.)

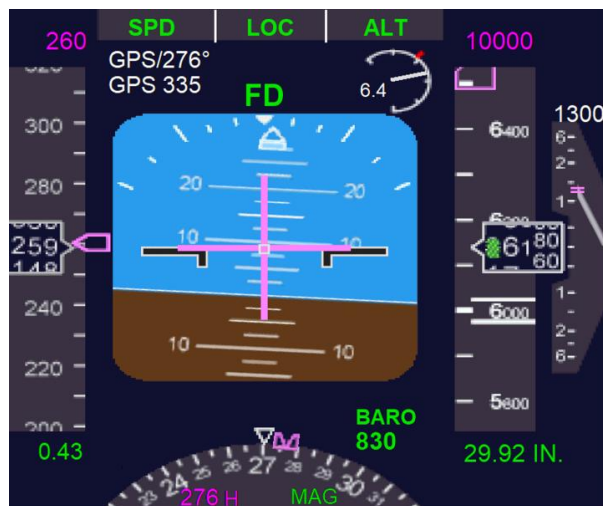
Kuva 4 Lennohjausjärjestelmän korkeutta ja kallistusta ohjeistavat palkit näkyvissä keskellä PFD-näyttöä. (Wikimedia Commons 2018)

näytössä (PFD) (kuva 4). Järjestelmä antaa visuaalista ohjausta siitä, mihin suuntaan lentokonetta tulisi ohjata valittujen lentotilojen perusteella. Lennohjausjärjestelmä mahdollistaa tarkan käsiohjauksen ja vähentää pilotin kuormitusta. Lennohjausjärjestelmä tarjoaa ohjausta normaalitilanteissa, mutta se ei ole luotettava esteiden väistämässä tai sakkauksen aikana. (Palmer 2013, 101–102.)

Lennohjausjärjestelmä katoaa näkyvistä automaattisesti, jos taustadataa ei ole riittävästi tai se on ristiriitaista. Se voi kadota tai vaihtaa tilaa, jos nopeus, korkeus tai kulmat ylittävät määritetyt rajat. Jos se palaa näkyviin, se jatkaa toimintaansa ohjastaen pitämään nykyistä pystynopeutta ja suuntaa. Air France 447-tapauksessa lennohjausjärjestelmä katosi nopeusmittaustietojen ristiriidan ja autopilotin poiskytketymisen vuoksi. Se palasi hetkellisesti, mutta ei antanut luotettavaa ohjausta, eikä ole selvää, yrittivätkö pilotit seurata sitä. (Palmer 2013, 103.)
