Henkilöautojen materiaalit ja niiden vaikutus vauriokorjaukseen

OPINNÄYTETYÖ
Kesäkuu 2025

Autotekniikan tutkinto-ohjelma
Älykkäät koneet

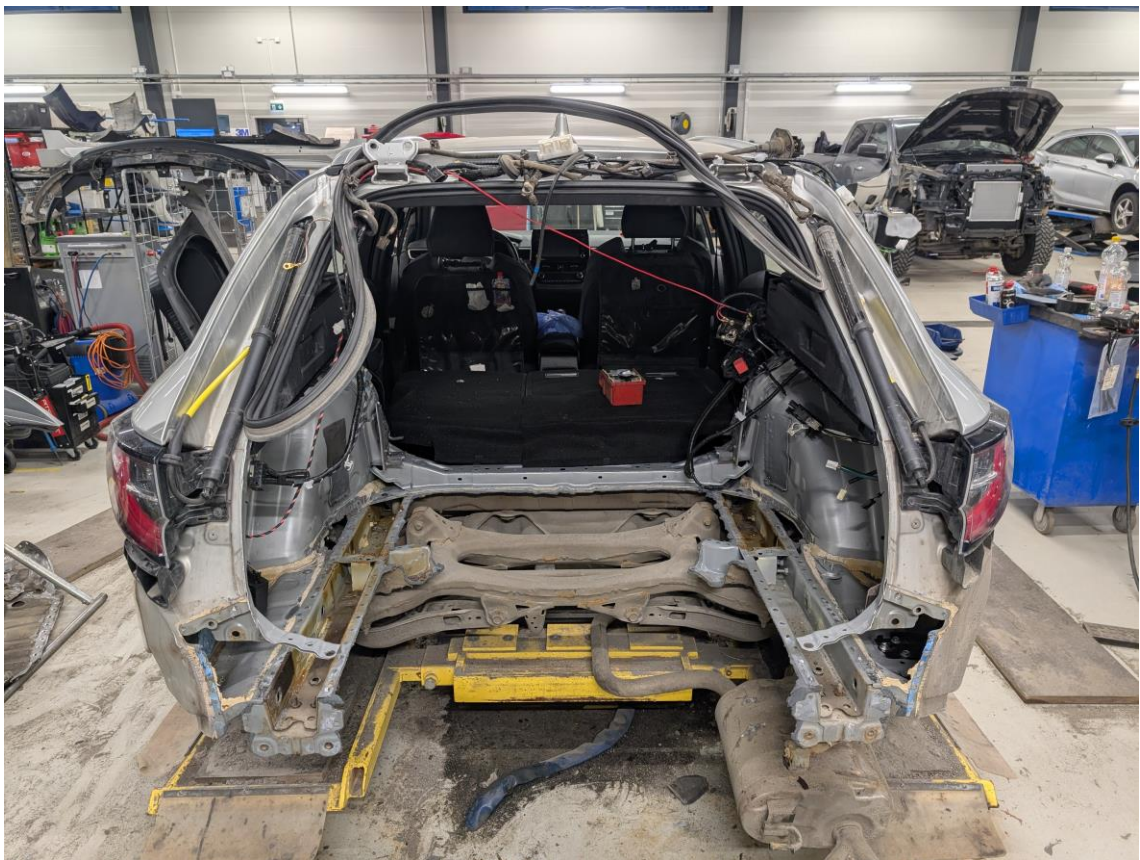
Suurin osa henkilöautoista nykypäivänä ovat rakenteeltaan itsekantavia. Niissä ajoneuvon runko on osa koria ja etupäässä on erilliset runkopalkit, jotka ottavat iskun vastaan kolaritilanteessa. Kuvassa nähdään runkopalkit, joiden ympäriltä on purettu takaluukun sisustan paneelit varapyöränteloiheen tulevan vetotyön takia.

Kuva 1. Toyota corollan takapää purettuna. (Kuva: Henri Pylkkö)

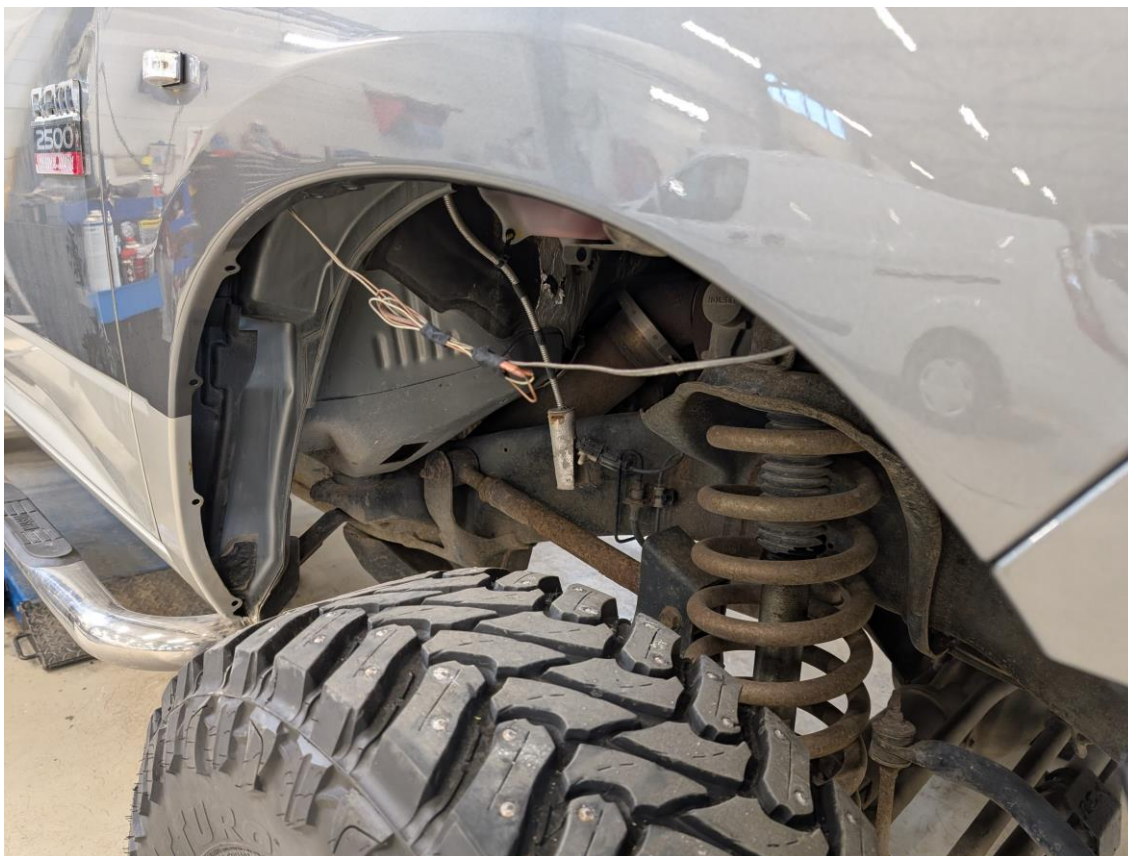
Raskaassa kalustossa, maastoajoneuvoissa ja vanhoissa ajoneuvoissa on yleisesti käytetty erillisrakenteista koria. Näissä ajoneuvon runko ja sen päälle tuleva kori taikka rakenne ovat erillisiä. (Autowiki.fi) Kuvassa 2 nähdään lava-auton runkoratkaisu, jossa on nähtävissä erillinen runkopalkki, joidenka päälle auton kori on asennettu.

KUVA 2. Dodge RAM 2500, jossa kori on erillisrunkoinen. (Kuva: Henri Pylkkö)

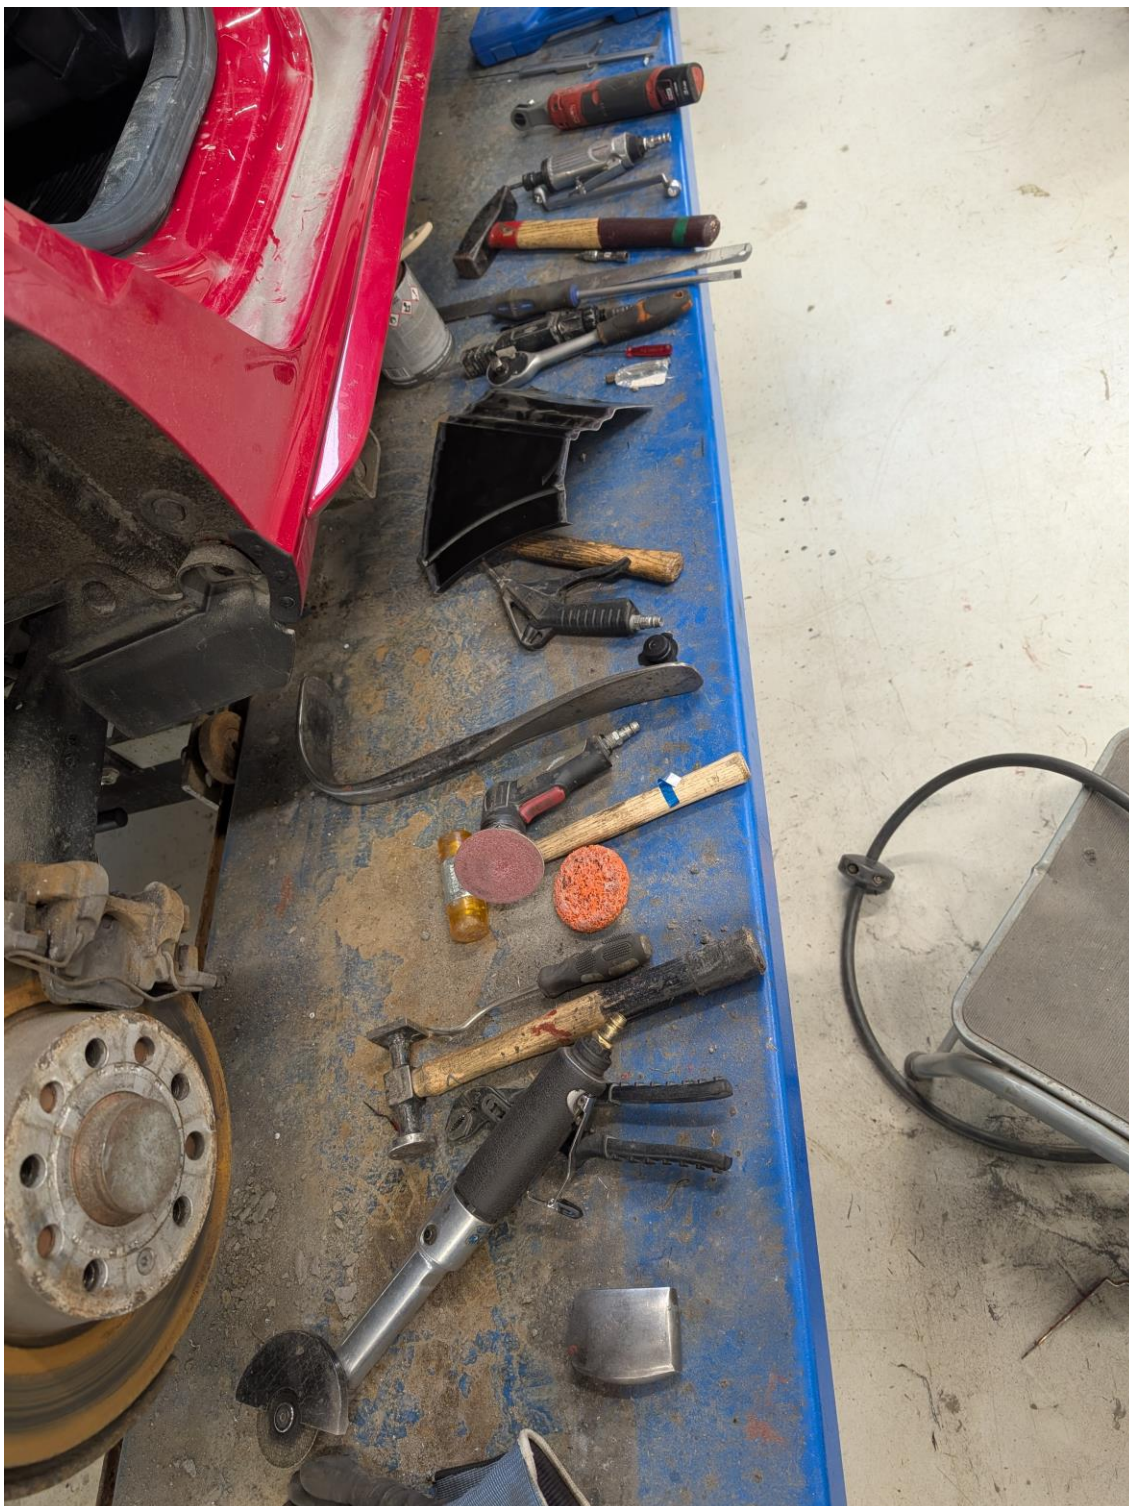
rakenteellisesti tärkeämpää HSS-terästä. Käytettävät työkalut ovat normaaleja työkaluja, joita käytetään yleisesti autoalalla. Näihin lukeutuu muun muassa erilaiset vasarat, leikkurit, rälläkät ja hitsauskoneet niin alumiinille kuin myös teräkselle. Pistehitsaus ja vetovasara kuuluvat vakio työkaluihin, joita korikorjaamossa käytetään. Myös muovihitsaus vaatii omat laitteet kunnolliseen lopputulokseen.

Kuva 6. Metallitöissä käytettäviä käsityökaluja. (Kuva: Henri Pylkkö)

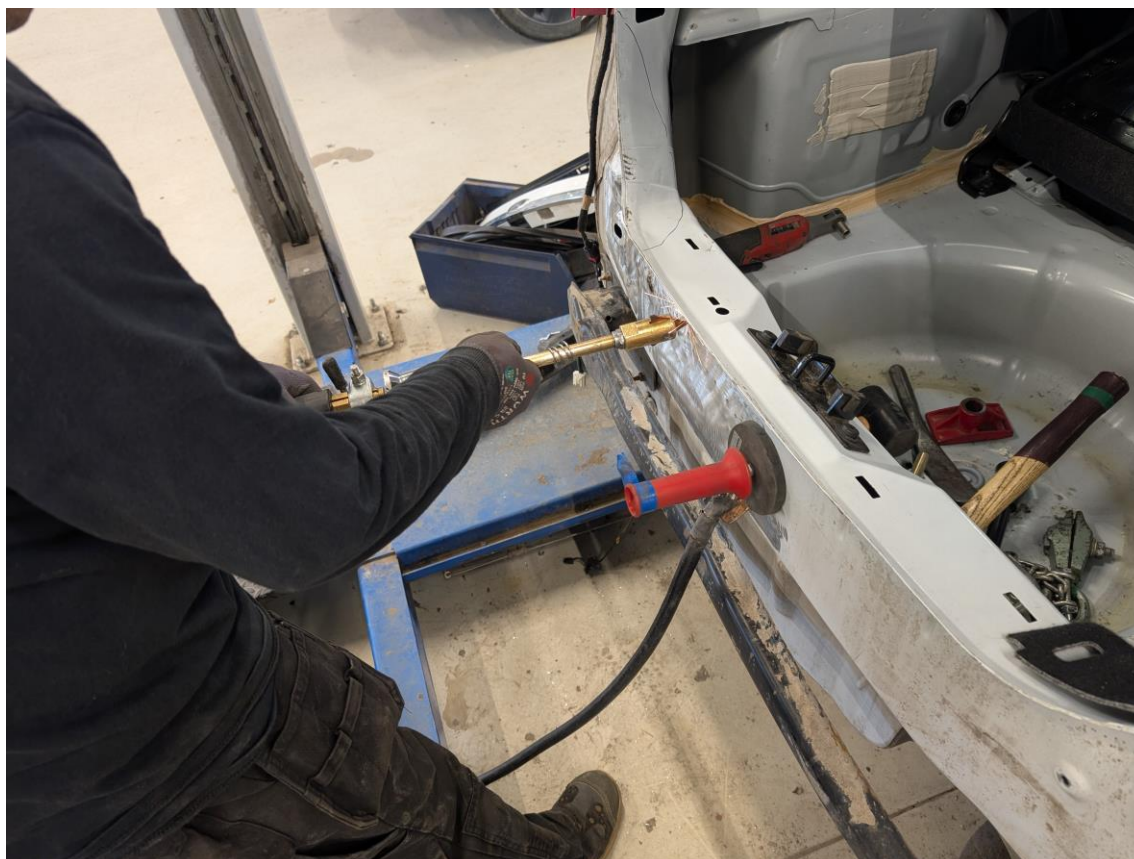
Kuva 9. Auton peräpellin suoristus. (Kuva Henri Pylkkö)

Kuvassa 9 on meneillään takaluukun alaosan suoristus, jossa vanha osa oiotaan takaisin muotoon. Työkaluna käytetään pintaokaisulaitetta, joka on tehty lommojen oikomiseen, tässä tapauksessa IMS Spot 3900. Laite on helppokäyttöinen, sillä siinä on pelkästään kaksi säädettävää parametriä, haluttavan virran määrä sekä käytössä oleva työkalu, tässä tapauksessa liukuvasara, jonka päässä on kuparinen kolmio. Kupari toimii työkalussa kulutusosana, joka saadaan vaihdettua sen kuluessa liikaa. Oiottavan lommon alue hiotaan paljaalle metallille, jotta kone saa kunnan kontaktin hyvää oikaisua varten. Kun koneen maakaapeli on asennettu auton runkoon ja työkalu asetetaan oikaistavalle alueelle, saadaan työ-

kalun pää pistehitsaantumaan kiinni oiottavaan paneeliin. Sen jälkeen, vetovasaraa käyttämällä, saadaan oiottavaan peltiin vetoa aikaiseksi, työkalu irti ja prosessia toistamalla, saadaan lommo oiottua.

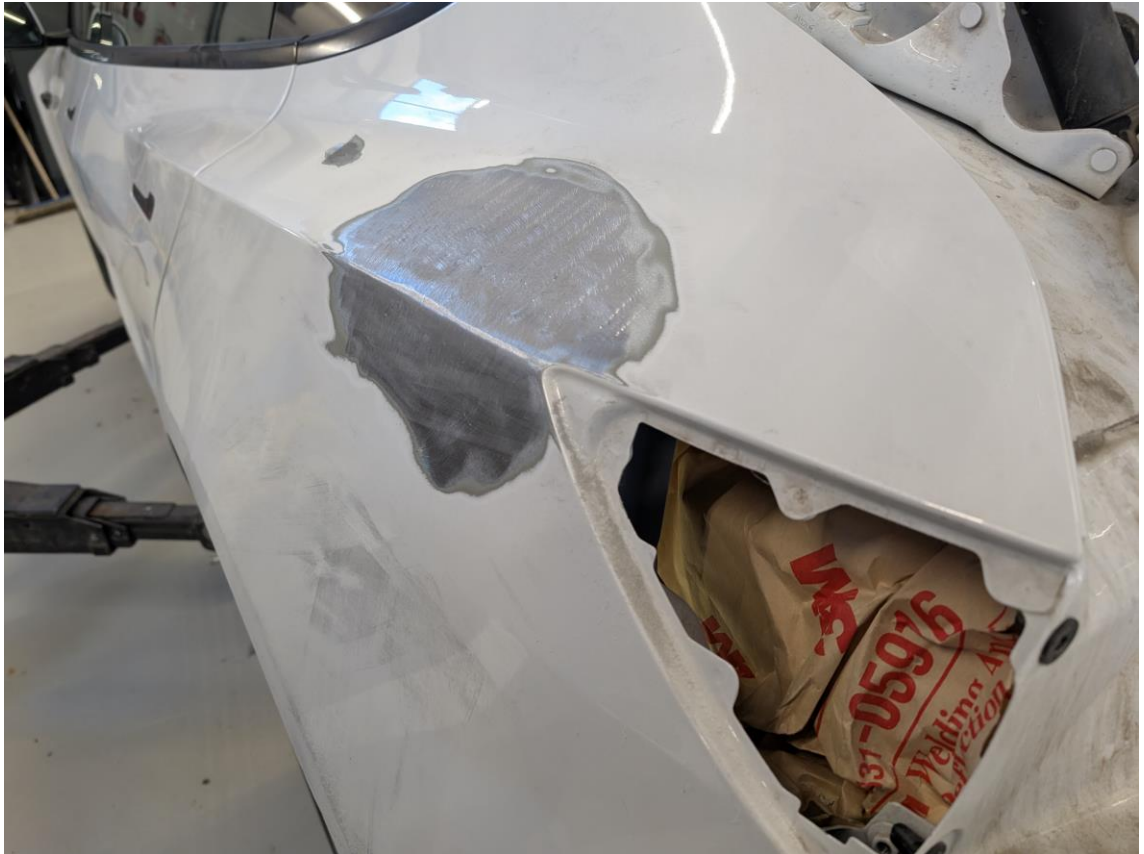
Kuva 11. Tesla Model 3 takalokasuojan ja oven lommon oikaisu. (Kuva Henri Pylkkö)

Sähköautoissa tulee huomioida korkeajännitejärjestelmä korjauksen aikana. Tässä tapauksessa tuli purkaa latausportti ja takavallo, jotta lommoa päästiin työstämään myös takapuolelta. Latausporttia purkaessa tulee noudattaa valmistajan ohjeistusta, jotta purku tapahtuu turvallisesti, ja sähköturvallisuus huomioon ottaen. Lommo oikaistiin siihen tarkoitettulla vasaralla ja vastakappaleella.

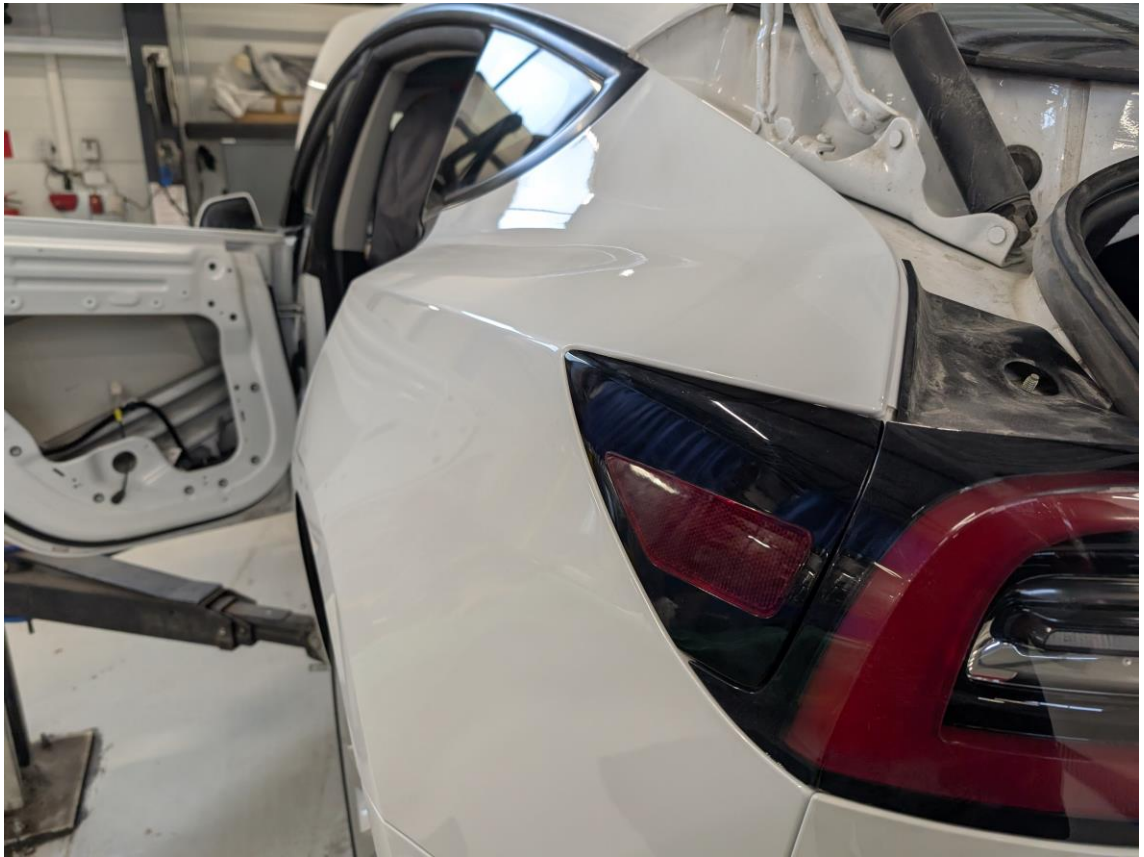
Kuva 12. Tesla Model 3 lokasuojan oikaistu lommo maalauksen jälkeen. (Kuva Henri Pylkkö)

Kuvassa 12 nähdään korjattu takalokasuojan lommo. Autoon on kasattu takaisin latausportti ja takavallo. Hyvää korjausjälkeä ei näe ulkoapäin ja kun autoa on maalattaessa purettu, jää maalauksesta tuleva raja näkymättömiin.

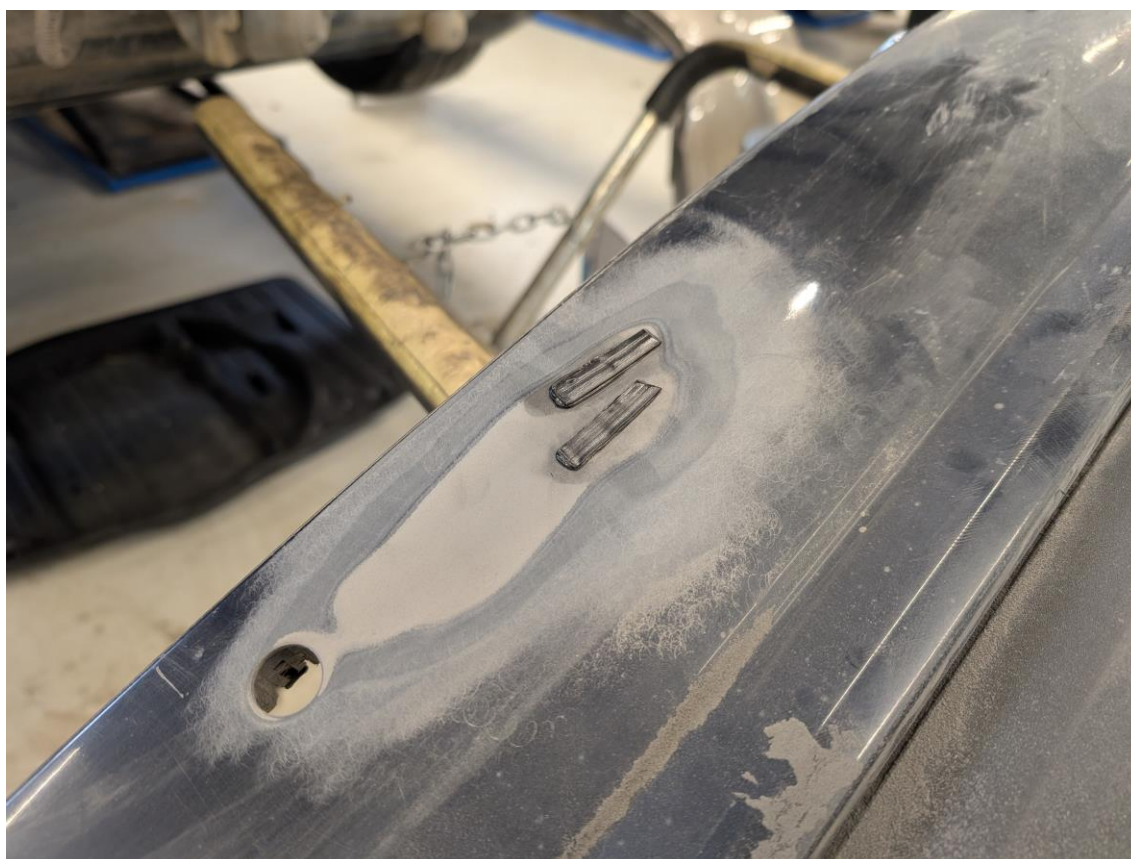
Kuva 13. Takapuskurin halkeaman korjaus muovihitsauksella. (Kuva Henri Pylkkö)
