METALLIPALJETASAIMIEN TESTAUS

Opinnäytetyö
Tammikuu 2015
Kone- ja tuotantotekniikka
Tuotekehitys

ISOMÄKI OLLI:
Testing of Metal Expansion Joints

Key words: Metal expansion joints, testing, test bench

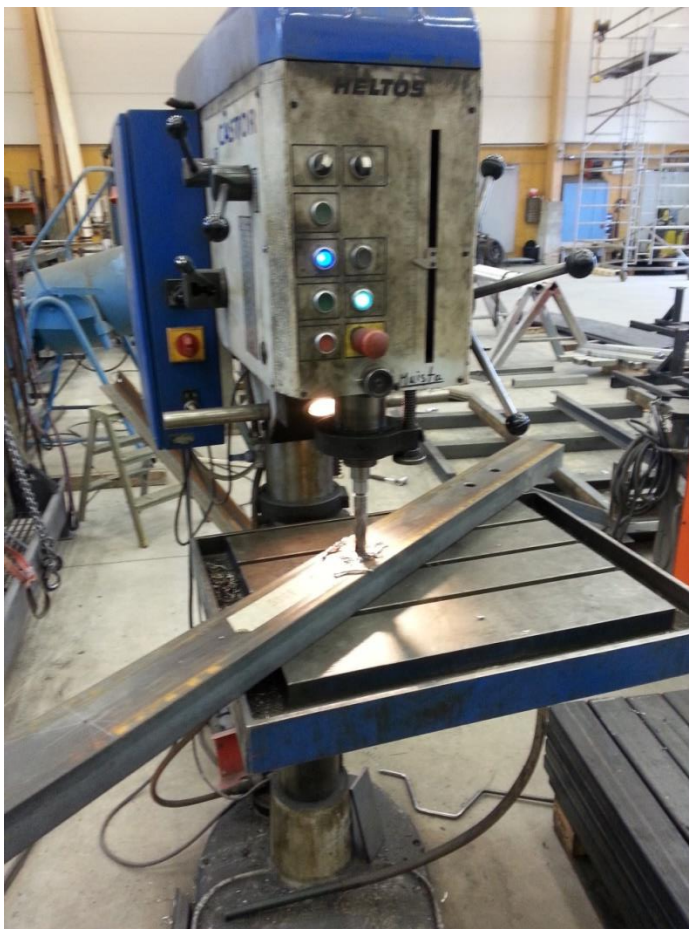
Pylväsporakoneella porattiin mm. kulmarautoihin sekä U- Pakkeihin reiät (kuva 1). Käytössämme oli Tshekkiläis- valmisteen Heltos merkinen pylväsporakone.

KUVA 1. Reikien porausta U- Palkkiin pylväsporakoneella (Kuva: Olli Isomäki 2014)

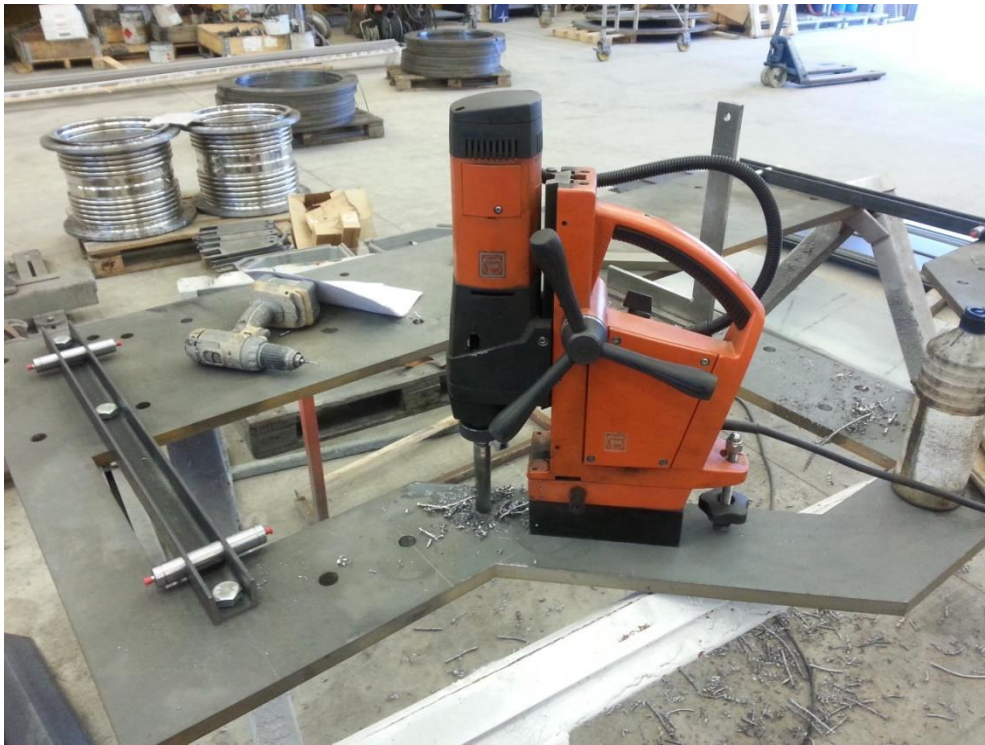
Magneettiporalla porattiin alkuperäisen piirustuksen revisiomuutoksen takia 20 mm vahvaan pohjalevyyn lisäreikiä (kuva 2). Lisäksi magneettiporalla porattiin myös piirustusten revisiomuutosten takia hitsaamalla kasattuun rungon pohjaosiin muutamia lisäreikiä.

Magneettipora on toimintaperiaatteeltaan kuin pylväsporakone, mutta se soveltuu paremmin isojen kappaleiden sekä valmiiden kokoonpanojen poraamiseen, joita on kokonsa puolesta vaikea porata pylväsporakoneella. Porakoneen pohjassa olevan magneetikentän avulla porakone saadaan kiinnitettyä tukevasti haluttuun paikkaan.

KUVA 2. Lisäreikiä porattiin pohjalevyyn magneettiporakoneella. (Kuva: Olli Isomäki 2014)

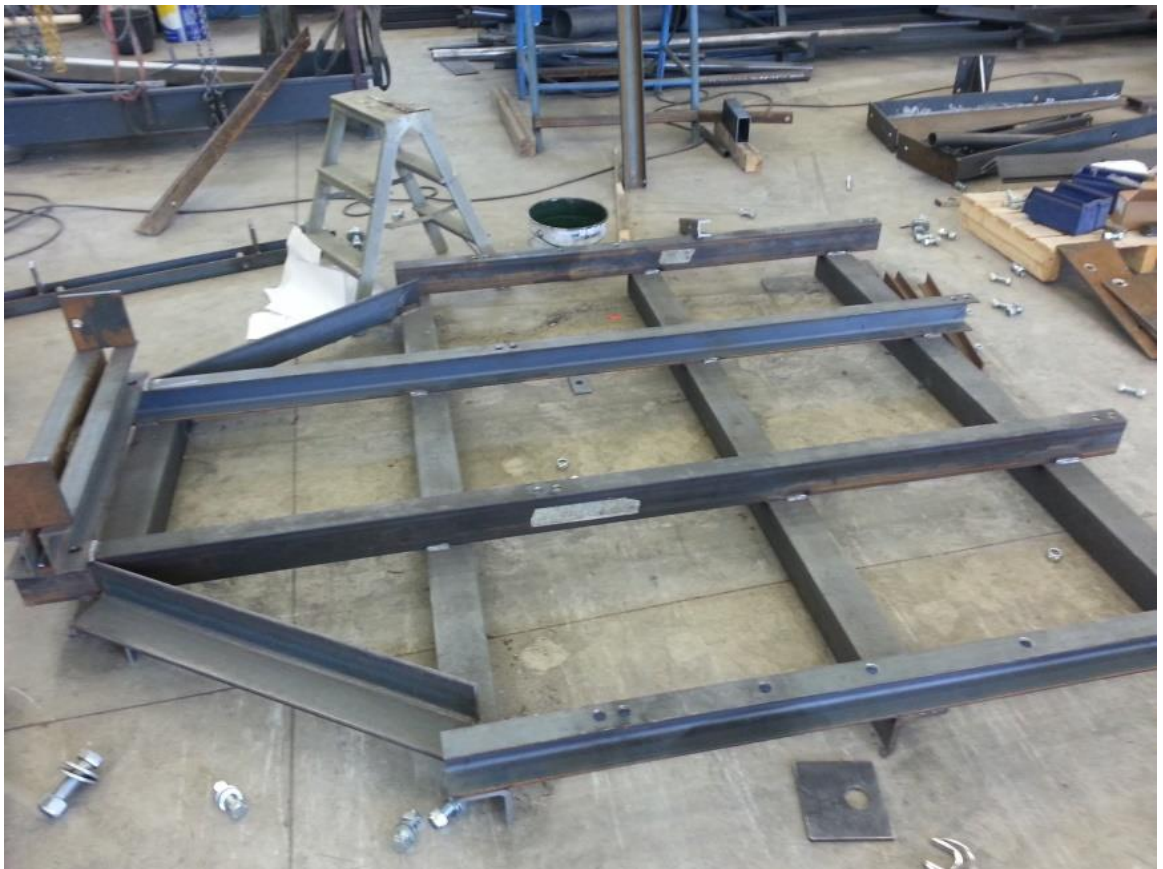
Kun teräsosat olivat käsitelty tarvittavalla tavalla, aloitettiin testipenkin kokoaminen. Testipenkin pohjaan tulevat osat hitsattiin kiinteiksi rakenteiksi (kuva 3), koska pohjan rakennetta ei tarvitse muuttaa testattaessa erikokoisia palkeita. Osat joiden sijaintia muutetaan testattaessa eri palkeita, kiinnitettiin pulttiliitoksilla niiden sijainnin muuttamisen helpottamiseksi.

KUVA 3. Testipenkin pohjan hitsatut rakenteet (Kuva: Olli Isomäki 2014)

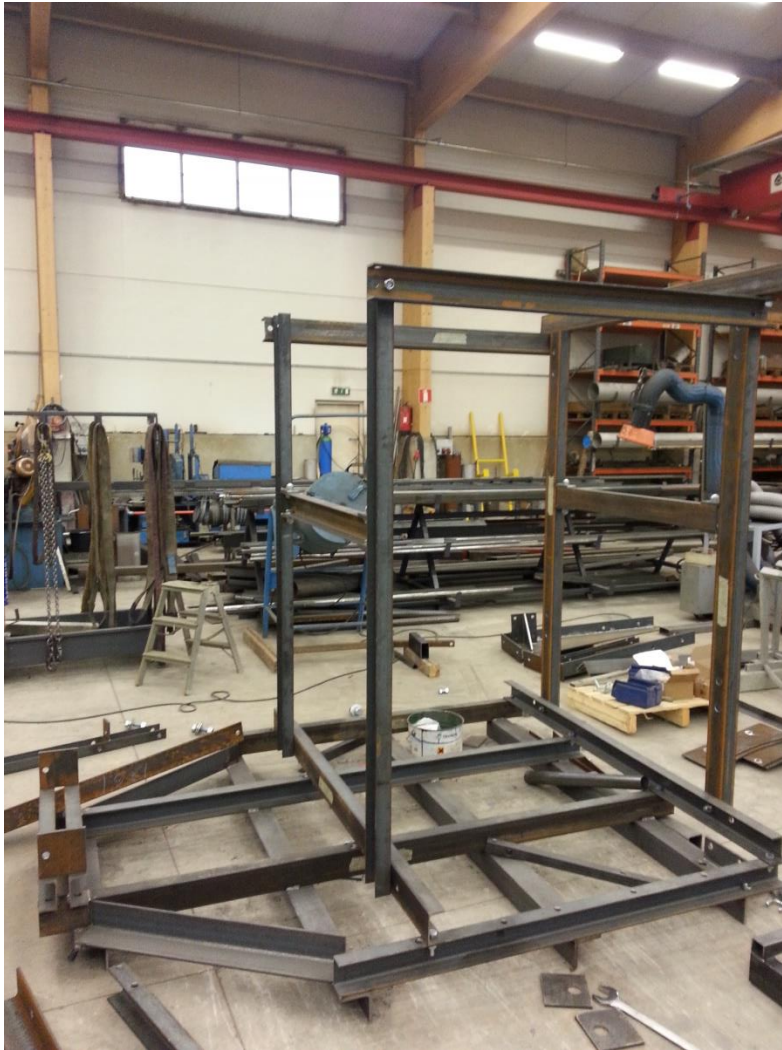
Pulttiliitoksilla olevat osat koottiin eri paikoille, riippuen testattavan palkeen koosta. Kuvassa (kuva 4) palkit ovat kiinnitetty 1500 mm palkeen säätöihin.

KUVA 4. Pystypalkit ovat kiinnitetty pulttiliitoksilla 1500 mm palkeen säädöille. (Kuva: Olli Isomäki 2014)

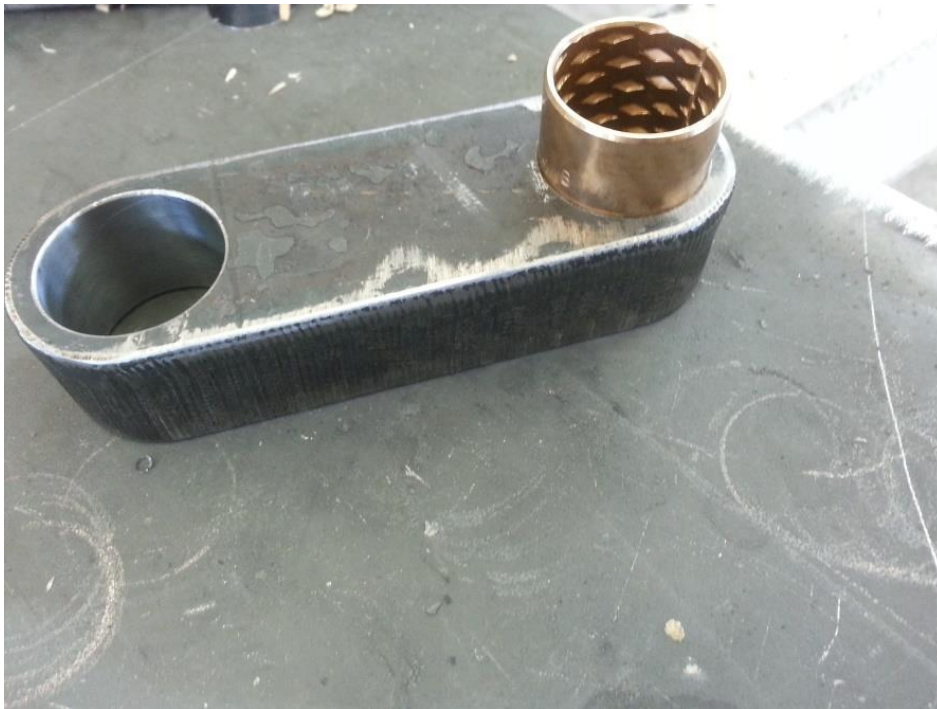
Pohjalevyn tehtävänä on välittää hydraulikkasynteristä saatu liike testattavaan palkeeseen. Pohjalevyn pohjaan kiinnitetään tarvittavia testiliikkeitä varten suunnitellut nivelet (kuva 5). Pohjalevyn yläpinnalle kiinnitetään liikkeen välittämiseen palkeeseen tehdyt kolmiotuet sekä kulmaraudat, jotka varmistavat palkeen liikkumisen suoraan.

KUVA 5. Pronssiholkkien kiinnitystä niveliin (Kuva: Olli Isomäki 2014)

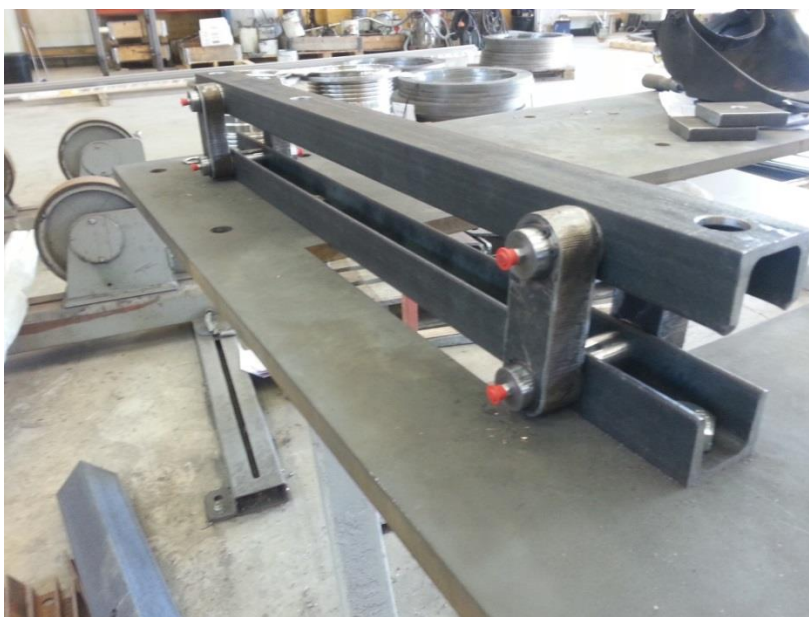
Nivelten reiät sekä niveltapit teetettiin alihankkijoilla niiden tarkkojen toleranssien takia. Reikiin asetettiin pronssiholkit, joiden tehtävänä on vähentää kitkaa nivelen ja ja niveltapin välissä. Niveltappeihin (kuva 6) tehtiin myös rasvausreiät, jolloin rasvanipoista saadaan puristettua rasvaa liitoksiin.

KUVA 6. Niveltapit ovat kiinnitettyinä pohjalevyn alapuolen nivelrakenteeseen. (Kuva: Olli Isomäki 2014)

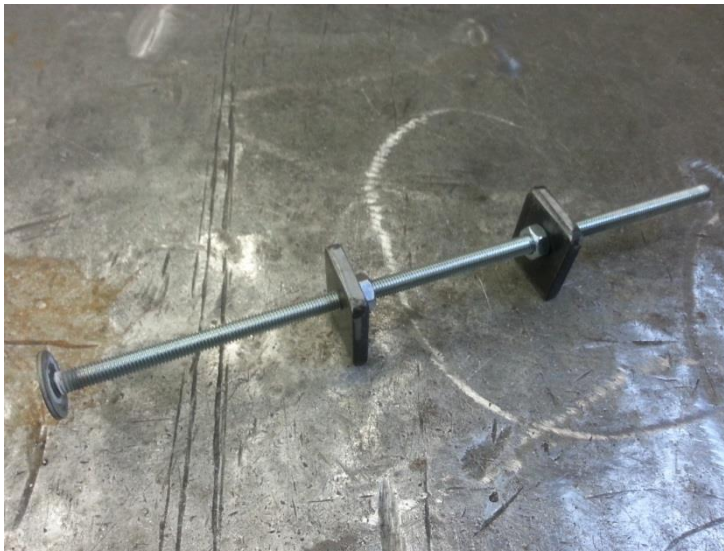
Testipenkin pohjalevyyn kiinnitettiin säätötapit (kuva 8), joilla säädetään sylinterin liikettä rajakatkaisijoiden avulla. Säätötapit tehtiin 10 mm kierretangosta, jolloin sylinterin liikettä saadaan säädettyä portaattomasti testattavalle palkeelle sopivaksi. Säätötapin lukitus haluttuun asentoon saadaan kiristämällä mutterit levyä vasten.

KUVA 8. Sylinterin rajakatkaisimen säätötappi. (Kuva: Olli Isomäki 2014)

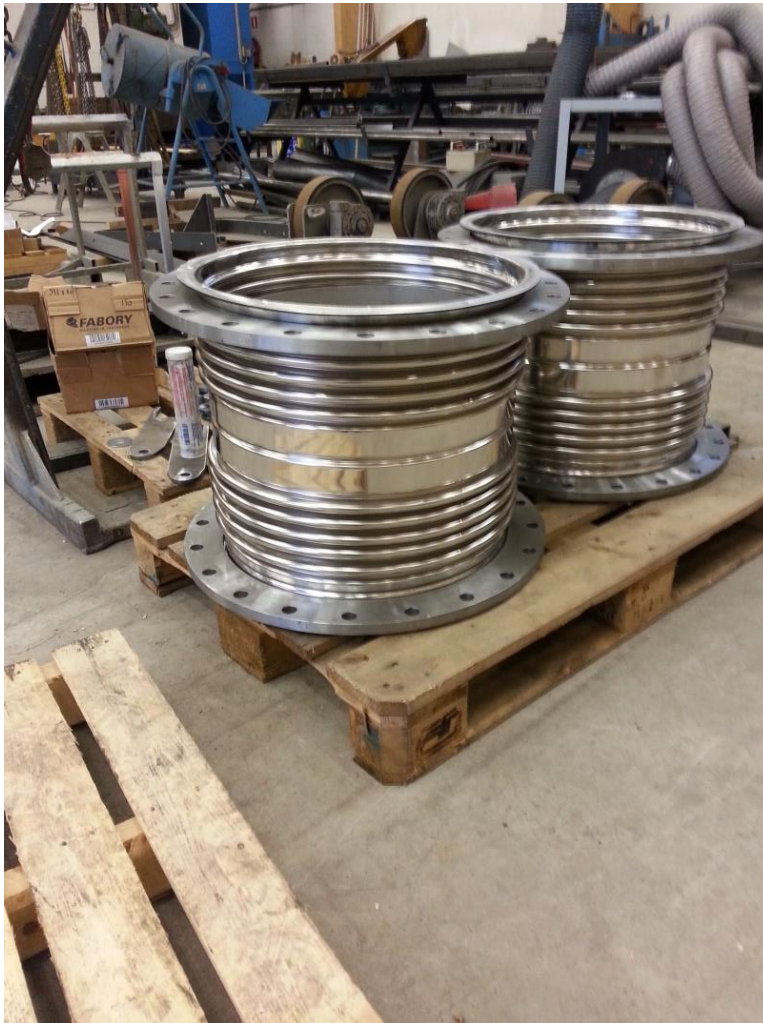
500 mm palkeella (kuva 12) vaatimukset olivat aksiaalista liikettä 40 mm sekä lateraalista 10 mm. Edestakaista testiliikettä piti suorittaa 17 000 kertaa.

KUVA 12. 500 mm palkeet (Kuva: Olli Isomäki 2014)

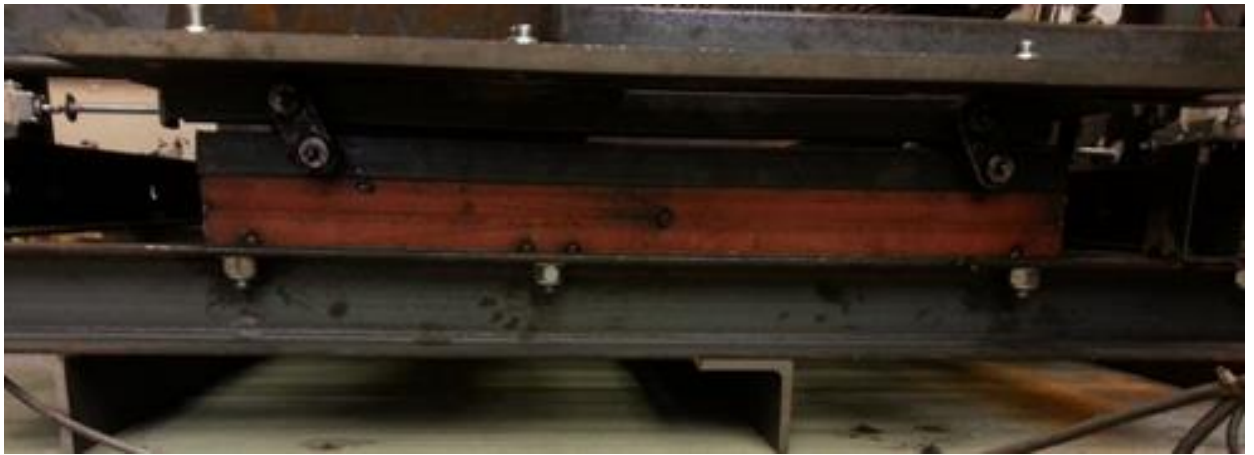
Pohjalevyn kiinnittäminen penkin runkoon U-palkkien nivelrakenteen välityksellä ei onnistunut tavallisilla työkaluilla, koska työkalut eivät mahtuneet U- palkkien sivujen väliin (kuva 13), joten tehtiin erikoistyökalu (kuva 14), jonka avulla saatiin pohjalevyn kiinnittämiseen tarvittavat pultit kiristettyä.

KUVA 13. Tavalliset työkalut eivät mahdu U-palkkien väliin pitämään pulttia kiristettäessä alapuolella näkyviä muttereita. (Kuva: Olli Isomäki 2014)

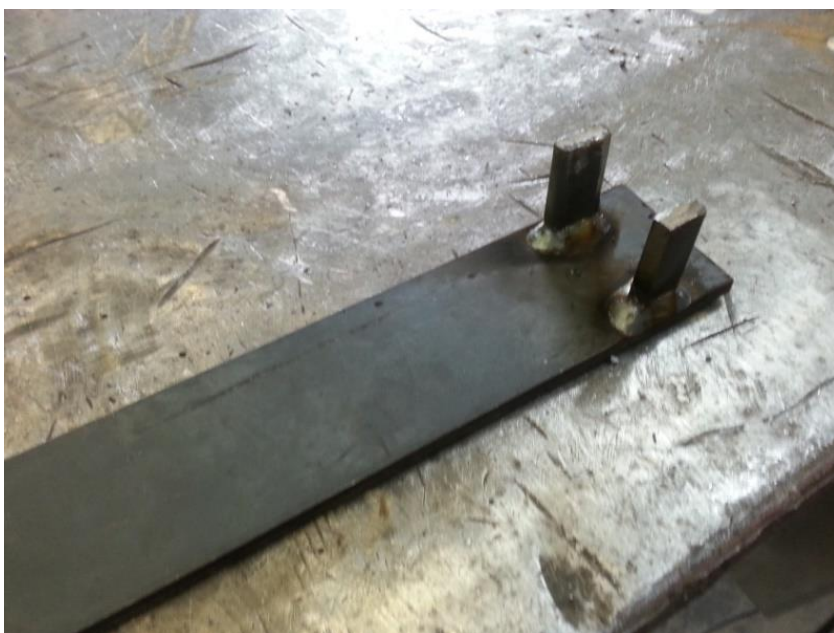
KUVA 14. Erikoistyökalu pulttien kiinnittämiseen (Kuva: Olli Isomäki 2014)

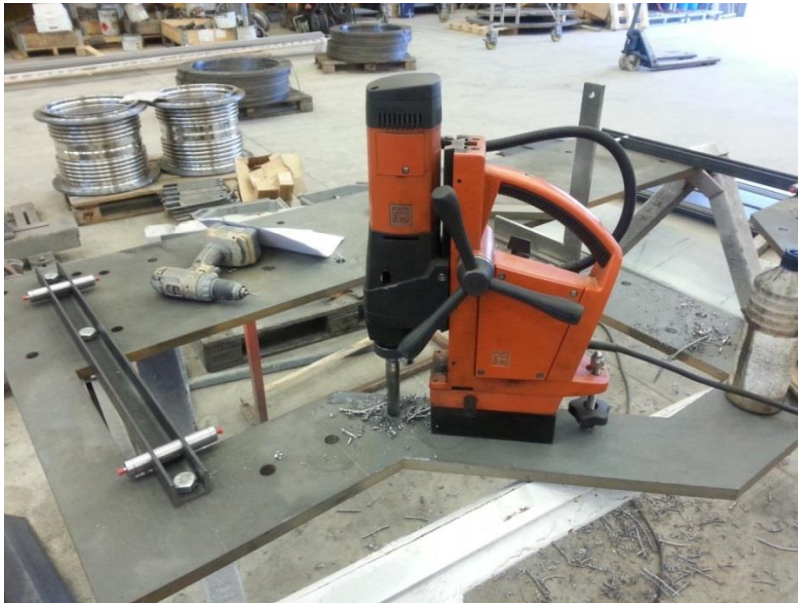
Alun perin oli tarkoituksena testata ensin isot palkeet, jonka jälkeen muokata pohjalevy pienten palkeiden testausta varten sopivaksi, joten pohjalevyn muotoa jouduttiin muokkaamaan alkuperäisestä (kuva 15) jo ennen isompien palkeiden testausta.

KUVA 15. Alkuperäisen pohjalevyn muokkaamista. (Kuva: Olli Isomäki 2014)

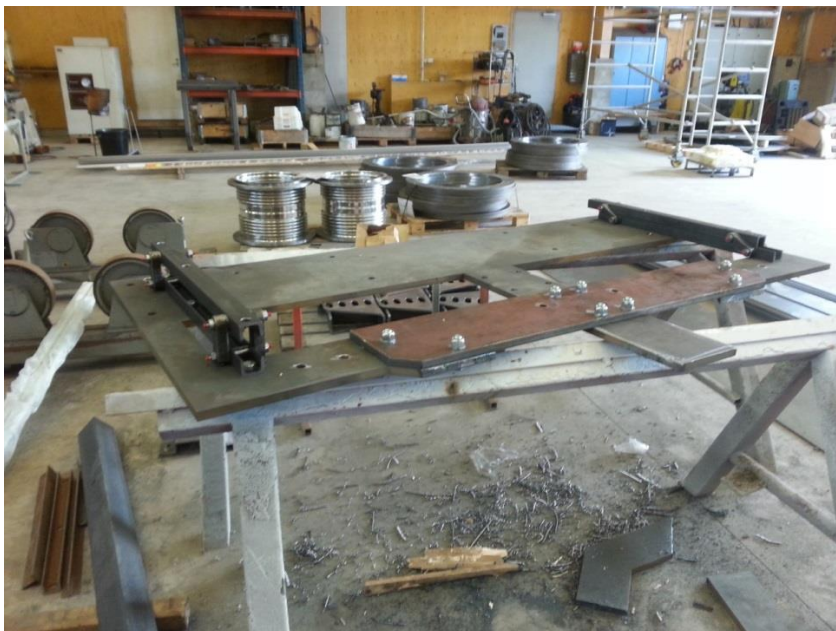
Lisäreiät porattiin magneettiporalla, levyn muotoa muutettiin polttoleikkaamalla sekä asennettiin samalla vahvikelevy (kuva 16) valmiiksi isojen palkkien testaamista varten.

KUVA 16. Pohjalevyn on kiinnitettyä vaadittuihin liikkeisiin tarvittavat 80 mm reikävälillä olevat nivelet sekä vahvikelevy. (Kuva: Olli Isomäki 2014)

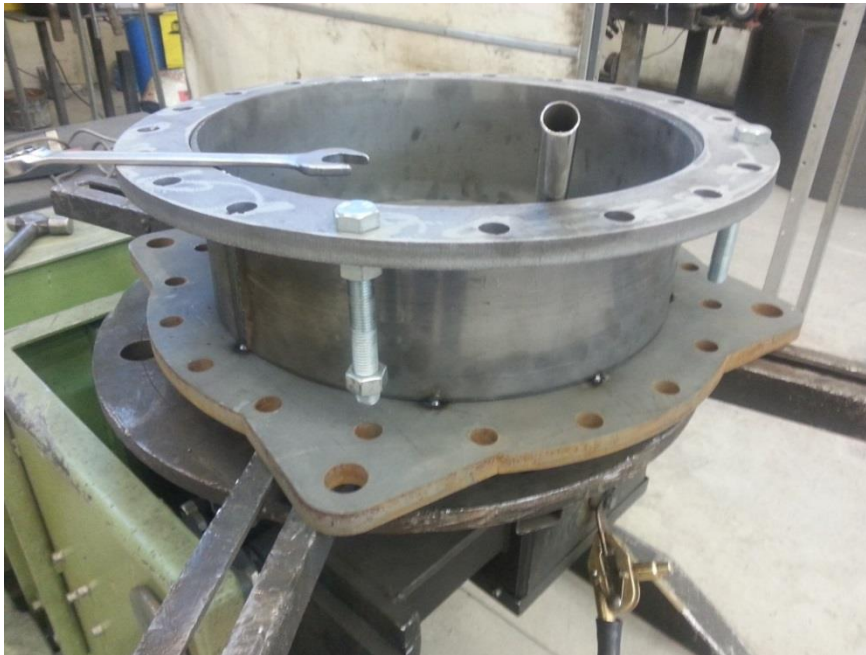
500 mm palkeisiin tehtiin jatkopalat (kuva 17), jotta se saatiin lyhyen pituutensa takia kiinnitettyä penkkiin.

KUVA 17. Palkeen jatkopala hitsausta vaille valmiina (Kuva: Olli Isomäki 2014)

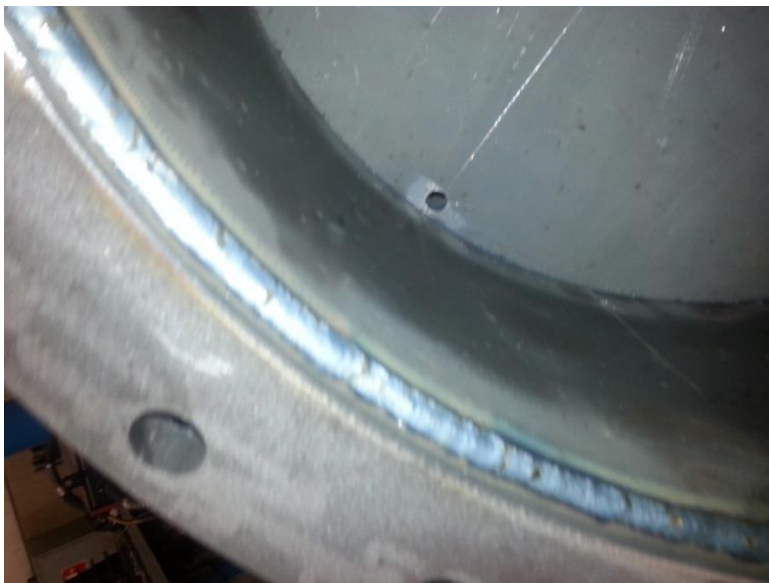
Toisen puolen jatkopalan päätylaippa oli umpinainen ja toisen puolen päätylaippaan tehtiin ylä- ja alareunaan $\frac{1}{4}$ tuuman putkikierteet (kuva 18) vesitäyttöä sekä painemittaria varten.

KUVA 18. Jatkopala hitsattuna. Päätylaipassa vesitäytön kierreikä (Kuva: Olli Isomäki 2014)

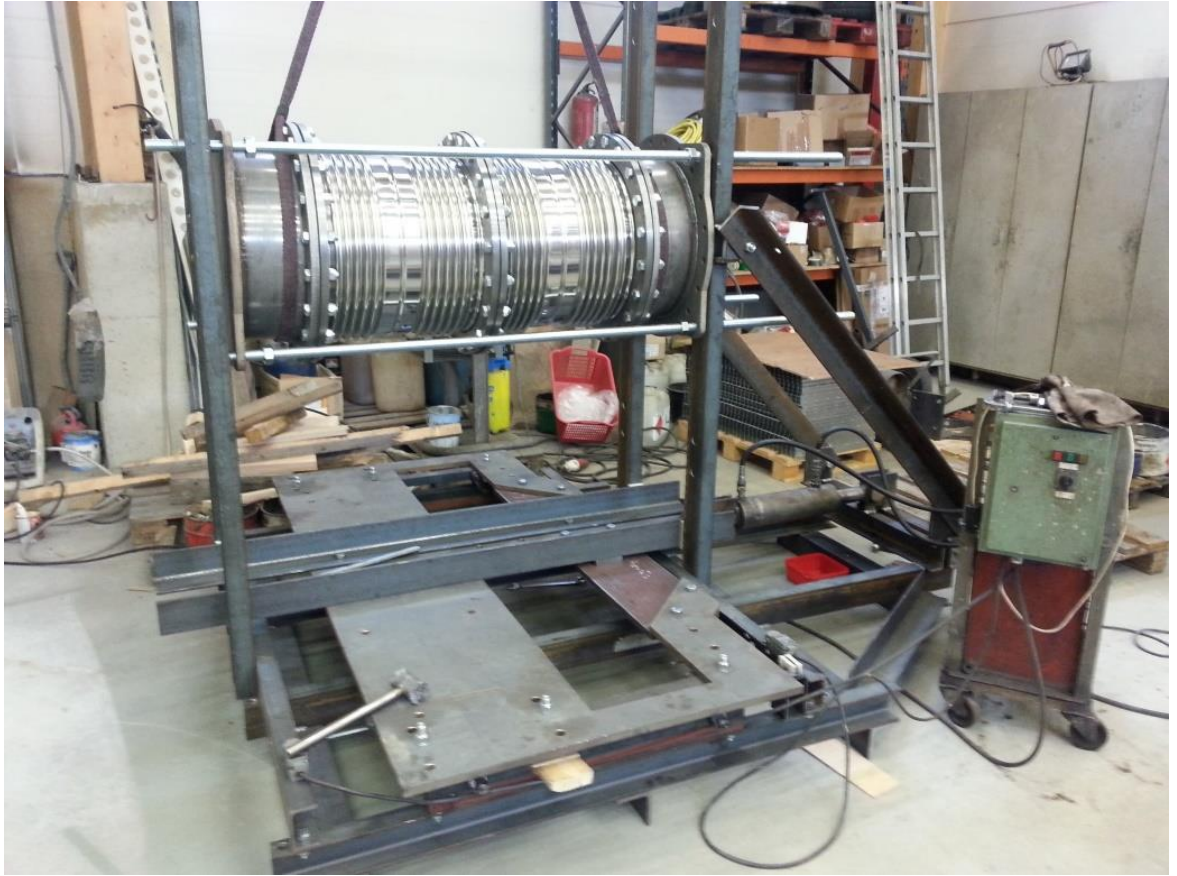
Palkeiden ollessa nipussa ne nostettiin siltanosturilla kiinni penkkiin. Palkeet säädettiin penkin avulla oikeille lepomitoilleen. Kun palkki oli oikeilla mitoillaan, kiinnitettiin M30 vetotangot päätylaippojen jokaiseen nurkkaan (kuva 19).

KUVA 19. Palje kiinnitettynä penkkiin (Kuva: Olli Isomäki 2014)

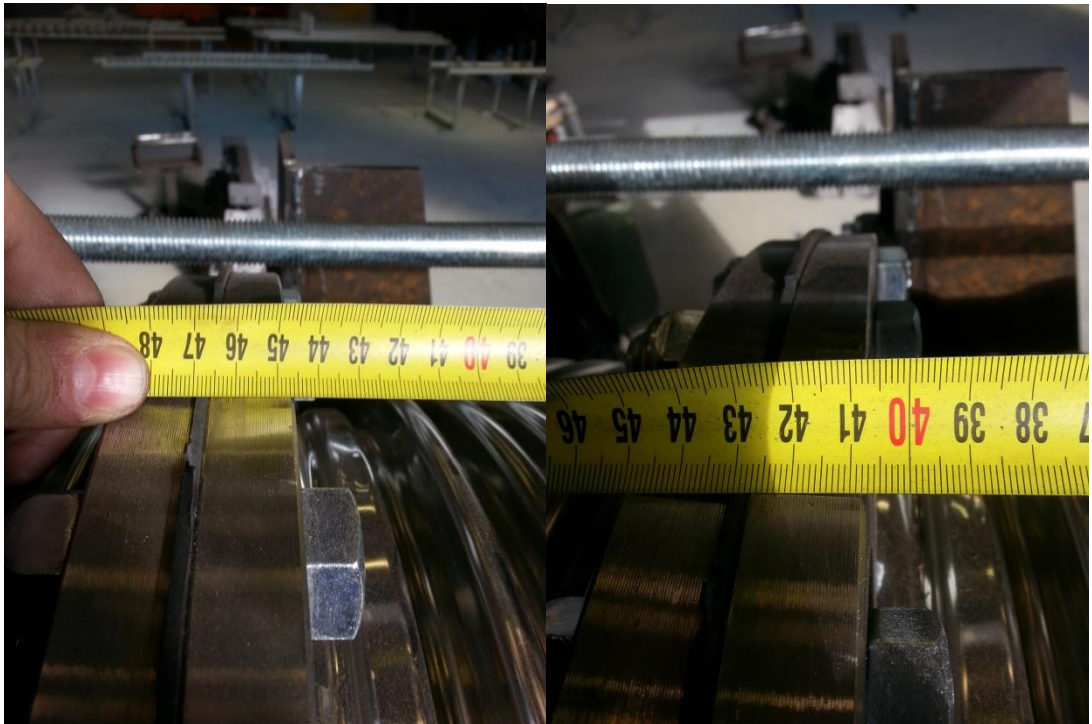
Palkeen ollessa tukevasti kiinni penkissä, peruslevy siirrettiin hydraulikkasynterin avulla yläkuolokohtaan. Levyn ollessa yläkuolokohdassa säädettiin rajakatkaisijan säätötapilla vaihtamaan sylinterin liikesuunnan. Toisen puolen rajakatkaisimen säätötappi säädettiin niin, että palkeen vaadittu aksiaalinen 40 mm siirtymä täyttyy (kuva 21)

KUVA 21. Palkeen aksiaaliset ääriasennot. Vaadittu 40 mm aksiaalinen liike täyttyy (Kuva: Olli Isomäki 2014)

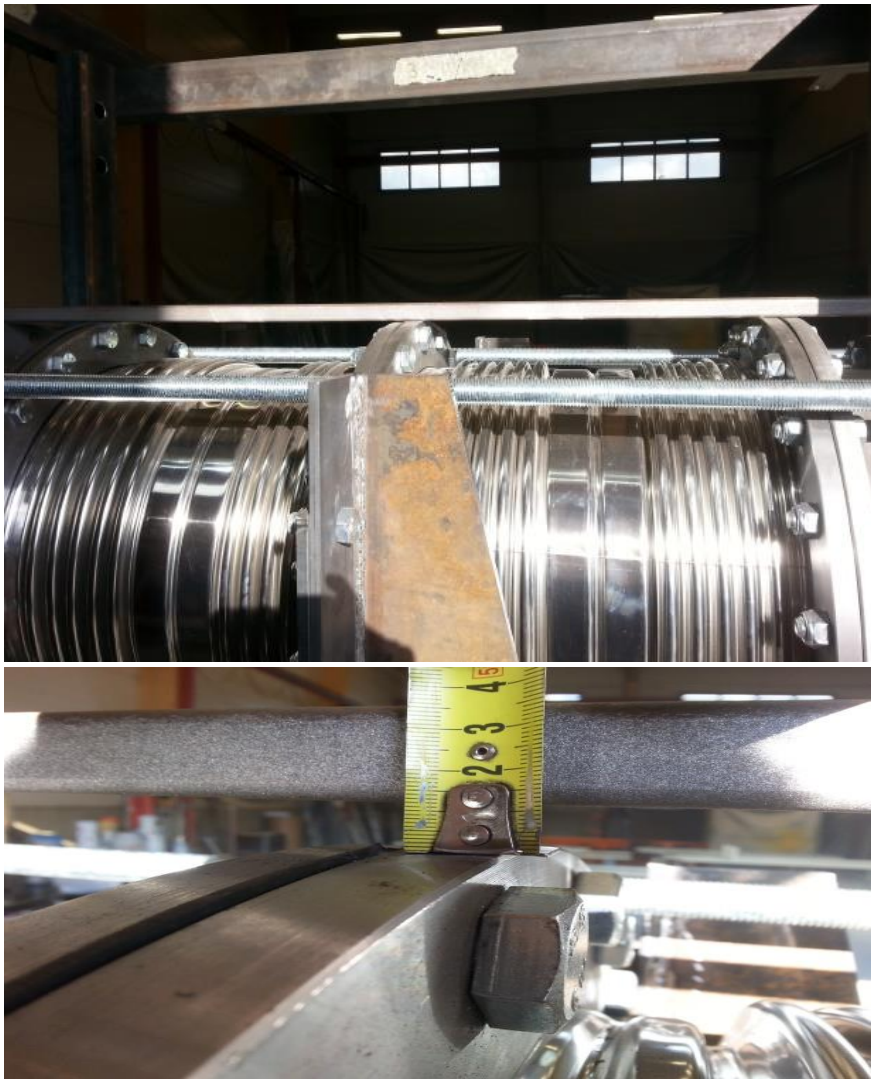
Lisäksi tarkastettiin vielä, että lateraalinen liike täyttyy (kuva 22).

KUVA 22. Palkeen lateraaliset ääriasennot. Vaadittu 10 mm lateraalinen liike täyttyy. (Kuva: Olli Isomäki 2014)

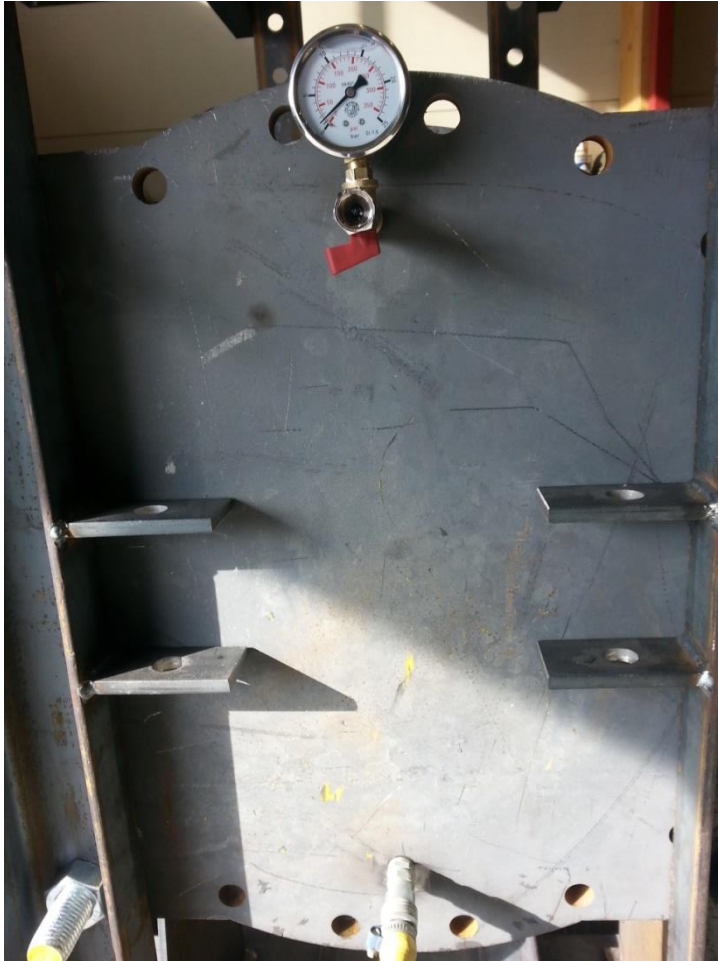
Vesijohtoverkostosta saatiin palkeeseen suoraan testauksessa vaadittu 0,83 bar paine. Päädyn yläpään laitettiin hana sekä kalibroitu painemittari (kuva 23) ja alapuolelle vesitäytön liitin. Palkeet täytettiin vedellä pitämällä yläpään hanan auki, jotta ilma pääsee pois palkeesta. Kun palje oli täynnä vettä, hana suljettiin ja vettä lisättiin kunnes painemittari näytti noin 0,9 bar.

KUVA 23. Palkeen pääty. Vaadittu paine on saavutettu. (Kuva: Olli Isomäki 2014)

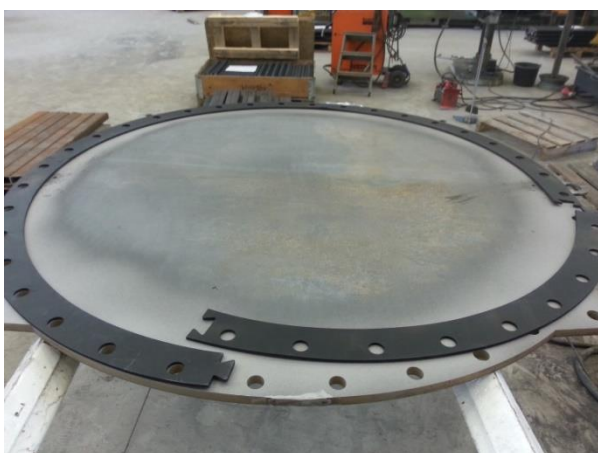
Palkeiden liittämiseksi toisiinsa oli 500 mm palkeen tavoin tilattu 2 mm kumitiivisteet. Palkeen saapuessa Orsiteräkselle, huomattiin palkeen laippojen olevan kieroja, joten jouduttiin tilaamaan palkeisiin paksummat tiivisteet. Kuuden millimetrin paksuiset tiivisteet tulivat toimittajalta neljässä osassa (kuva 24).

KUVA 24. Tiivisteet toimitettiin neljässä osassa (Kuva: Olli Isomäki 2014)

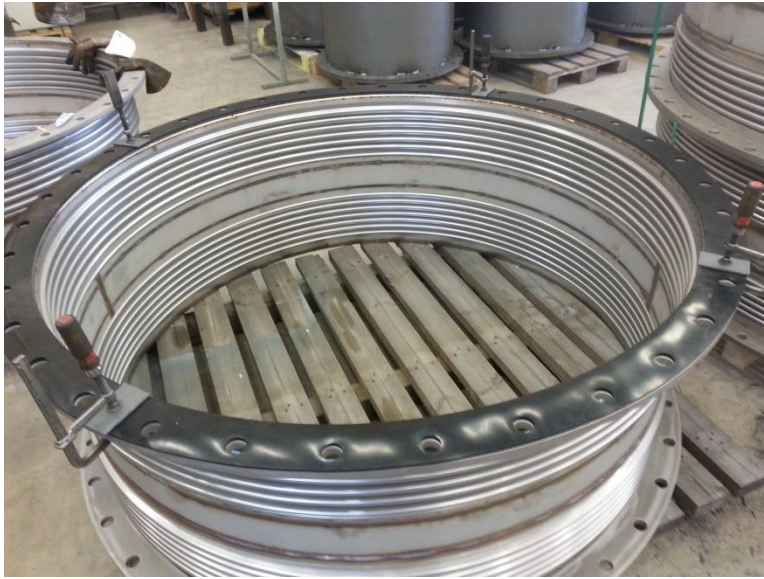
Tiivisteiden osat liimattiin kumiliimalla toisiinsa (kuva 25)

KUVA 25. Tiivisteiden liimatut saumat kuivumassa. (Kuva: Olli Isomäki 2014)

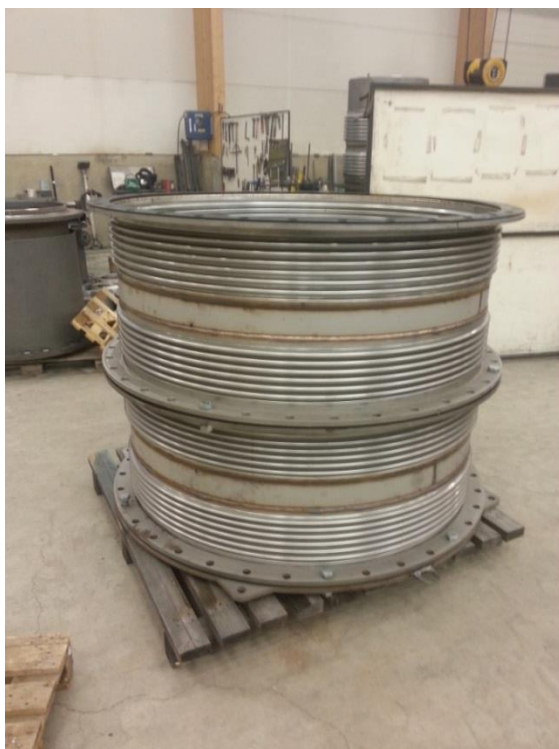
Toisen puolen päätylaippaan tehtiin 500 mm palkeen tavoin tarvittavat reiät vesitäyttöä varten. Päätylaipan päälle laitettiin palkeet (kuva 26), jonka jälkeen kiinnitettiin toinen päätylaippa. Liitokset tehtiin M26 pulteilla sekä nylock- muttereilla.

KUVA 26. Palkeet nostettu päätylaipan päälle. (Kuva: Olli Isomäki 2014)

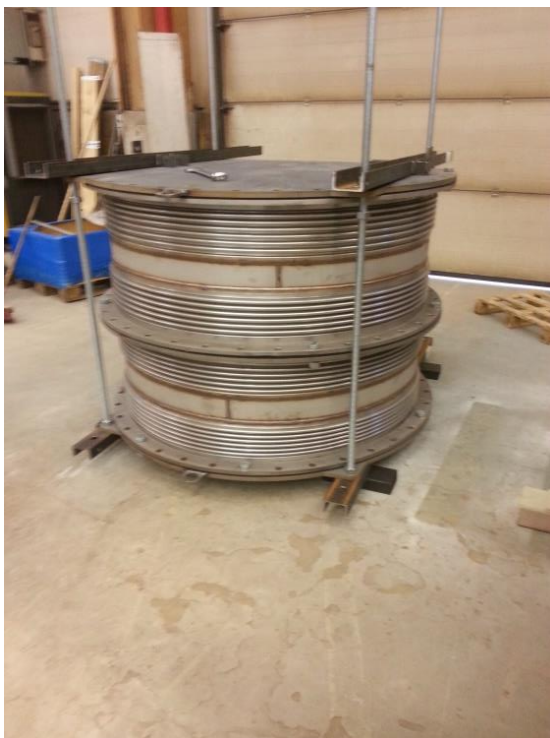
1500 mm palkeen käsittelyn helpottamiseksi kiinnitettiin palkeeseen penkin pystypalkit sekä näiden väliin tulevat vetotangot (kuva 27).

KUVA 27. Penkin pystypalkit sekä vetotangot kiinnitettyinä palkeeseen. (Kuva: Olli Isomäki 2014)

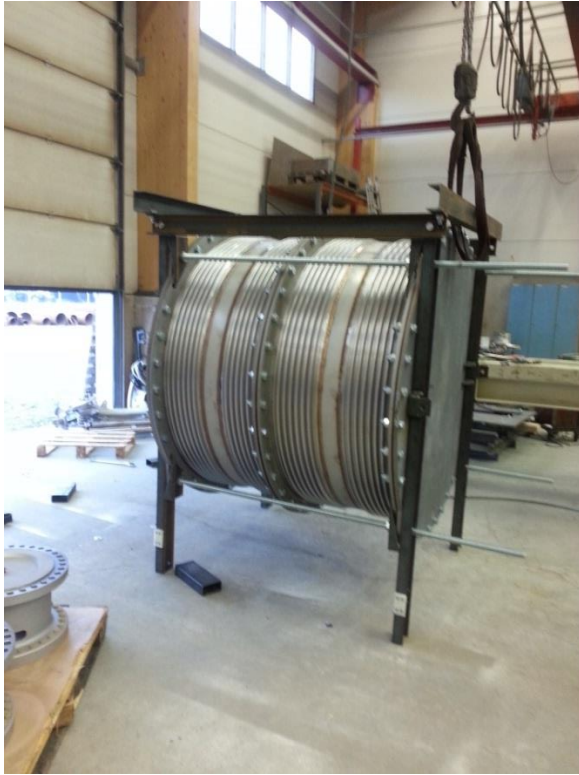
Pystypalkkeihin kiinnitettiin myös penkin yläpuoliset palkit, joista saatiin palkeet käännettyä siltanosturilla oikein päin (kuva 28).

KUVA 28. Palkeet käännettyinä oikein päin. (Kuva: Olli Isomäki 2014)

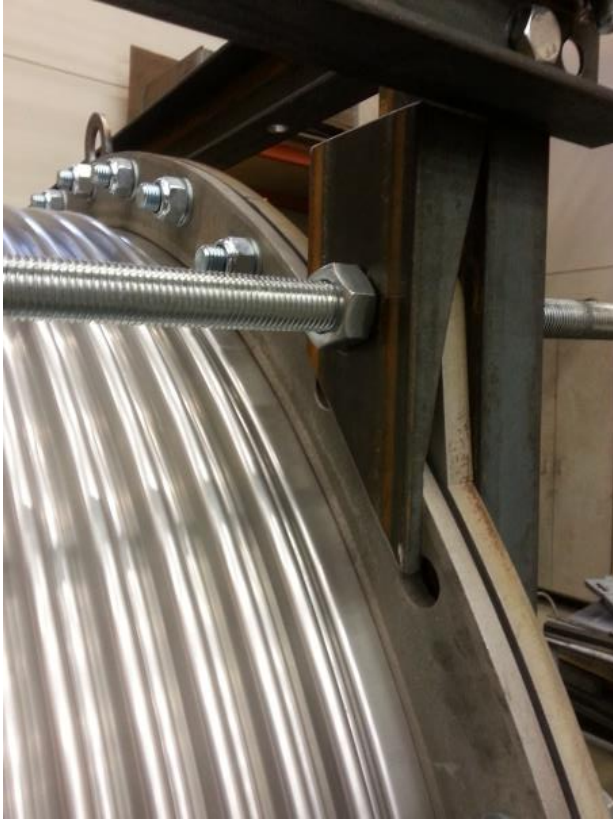
Vetotankoihin kiinnitettiin myös U-palkista tehdyt momenttituet (kuva 29), joiden tarkoitus on kiristää paljetta päätylaippaa vasten pystypalkkien kohdalta, joihin ei pulttiliitosta saanut tehtyä. Momenttitukien kiristäminen tapahtui vetotankoihin kiinnitetyillä muttereilla.

KUVA 29. Momenttituki. (Kuva: Olli Isomäki 2014)

Ennen liikkeiden säätöä laitettiin vesitäyttö päälle, jotta nähtäisiin palkeen pitävyys. Täytön aikana huomattiin, että vesi alkoi vuotaa momenttitukien kohdalta. Koska palje oli jo asennettuna penkkiin, katsottiin helpoimmaksi vaihtoehdoksi poistaa momenttituet ja porata magneettiporalla pystypalkkien keskelle uudet reiät joista saataisiin palje puristettua puttiliitoksilla päätylaippaan (kuva 32).

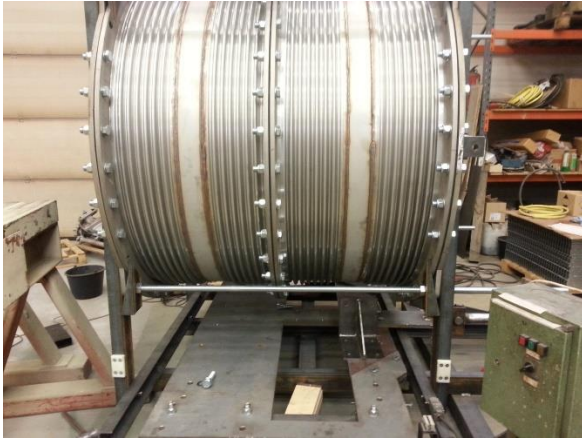
Palkeen ollessa oikein päin oli se helppo nostaa kahdella liinalla kiinni penkkiin (kuva 30). Nosturin avulla saatiin aseteltua pystypalkeissa olevat reiät kohdakkain rungon reikiin. Pystypalkit kiinnitettiin neljällä M20 mutterilla kiinni runkoon.

KUVA 30. Palje nostettuna penkkiin. (Kuva: Olli Isomäki 2014)

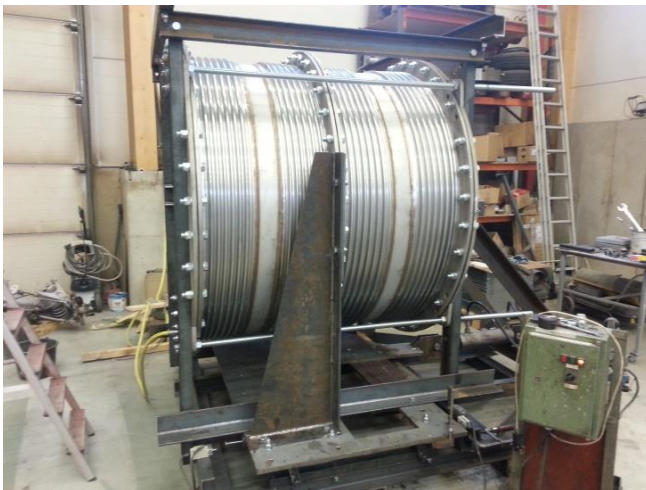
Kun palje oli kiinnitetty penkkiin, kiinnitettiin tarvittavat tuet (kuva 31). Peruslevyn ja palkeen väliin kiinnitettiin kulmatuet, jotka tukevat paljetta sekä välittävät pohjalevyn liikkeen palkeeseen. Toisen päädyn pystypalkeista kiinnitettiin kulmaraudasta tehdyt vinotuet.

KUVA 31. Palkeet asennettuna penkkiin (Kuva: Olli Isomäki 2014)

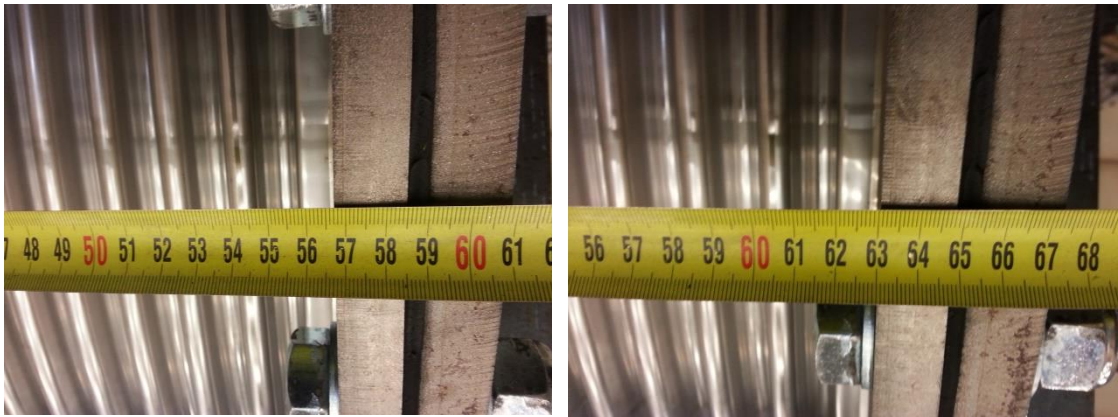
KUVA 33. 1500 mm palkeen aksiaaliset ääriasetnot 80 mm nivelillä. Vaadittu 62 mm täyttyy (Kuva: Olli Isomäki 2014)

Kun palje saatiin täytettyä vedellä sekä paineistettua vaadittuun noin 0,9 bar paineeseen todettiin palkeen pitävän vettä. Sylinteri säädettiin tekemään liikkeitä vaadittuihin mittoihin (kuvat 33 ja 34).

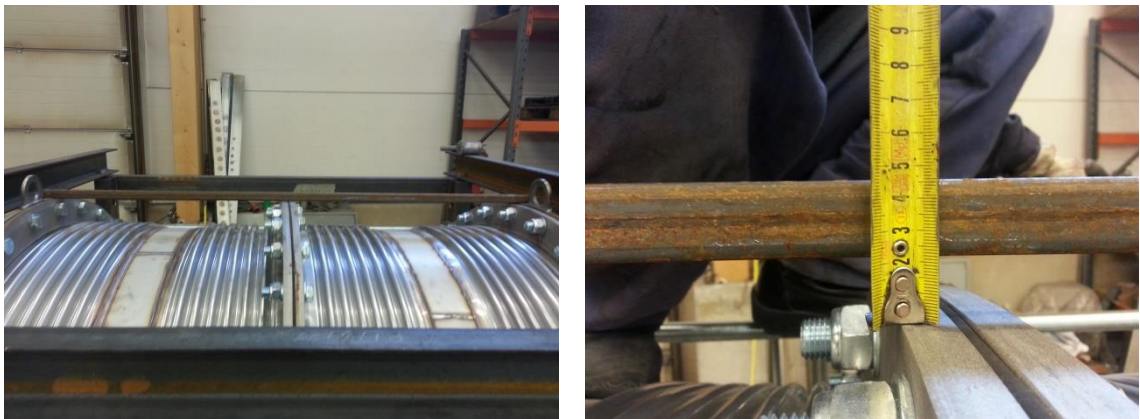
KUVA 34. 1500 mm palkeen lateraaliliikkeen ääriarvot 115 mm nivelillä. Vaadittu 18 mm täyttyy. (Kuva: Olli Isomäki 2014)

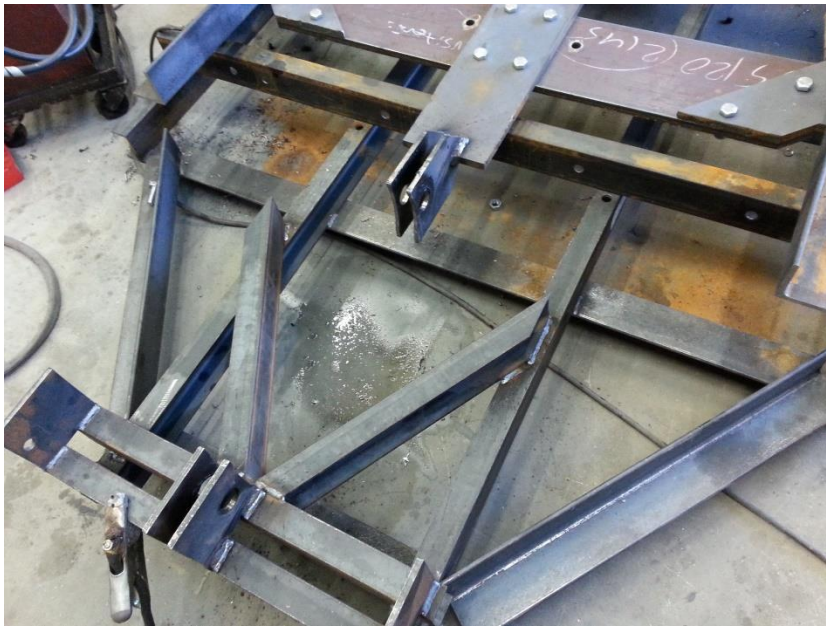
KUVA 35. Hitsatut vinotuet testipenkin rungossa (Kuva: Olli Isomäki 2014)

115 mm nivelillä testattiin 2000 toistoa. Testi oli nopea ja kesti vain noin 2,5 tuntia. Testin aikana huomattiin sylinterin kiinnikkeiden alapuolisten U- palkkien taipuvan melko paljon, joten päätettiin testin jälkeen vahvistaa runkoa 100 x 50 mm U- palkeista valmistetuilla vinotuilla (kuva 35).

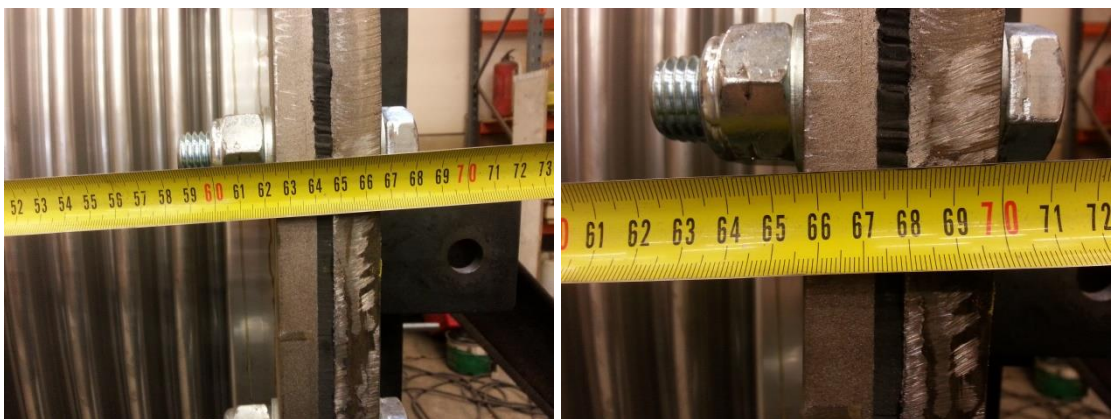
KUVA 36. 1500 mm aksiaaliset ääriasetnot 50 mm nivelillä. Vaadittu 31 mm täyttyy. (Kuva: Olli Isomäki 2014)

2000 toiston testin jälkeen palje tyhjennettiin vedestä ja nostettiin pois penkistä. Pohjalevyyn vaihdettiin 50 mm reikävälillä olevat nivelet ja palkeet nostettiin takaisin penkkiin. Palje täytettiin jälleen vedellä ja säädettiin paine sekä liikkeet (kuvat 36 ja 37). Paljetta testattiin 100 000 kertaa. Tämä testi kesti noin 2 viikkoa, kun penkkiä käytettiin työaikana.

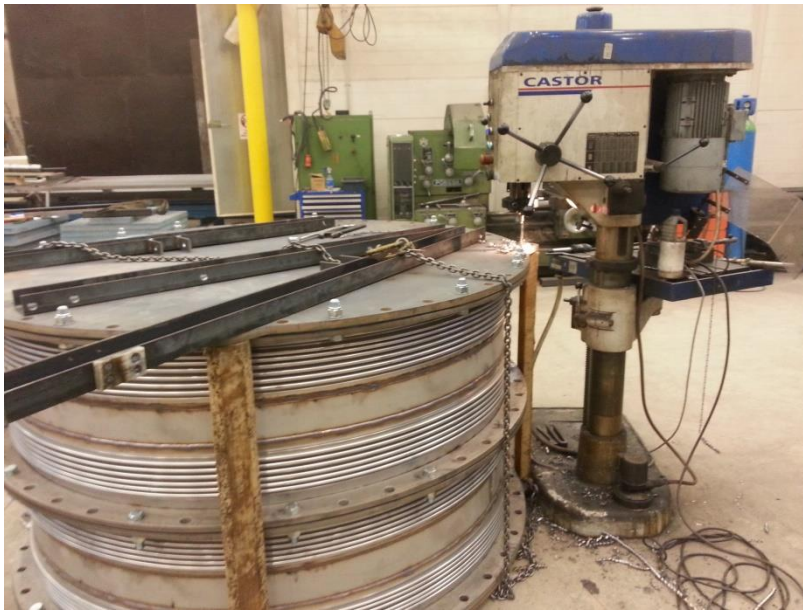
KUVA 38. Lisäreikien porausta pylväsporakoneella (Kuva: Olli Isomäki 2014)

Koska momenttituet eivät toimineet 1500 mm palkeessakaan, päätettiin ennen palkeen nostamista penkkiin porata pylväsporakoneella tämänkin palkeen laippoihin reiät pystytukien sekä ylhäällä olevien poikittaistukien kohdalle (kuva 38).

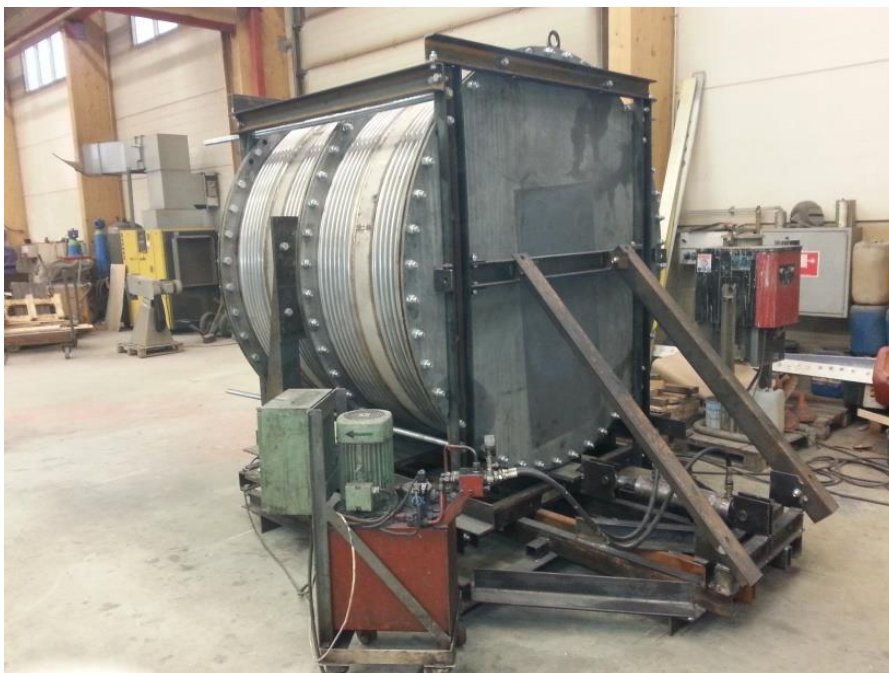
KUVA 39. 1800 mm palje kiinnitettynä penkkiin. (Kuva: Olli Isomäki 2014)

Kun palkeet nostettiin penkkiin ja aloitettiin vesitäyttö, huomattiin palkeen hitsisaumassa vuoto. Palje lähetettiin Prosperoon korjattavaksi. Palje saatiin muutaman päivän kuluessa takaisin korjattuna. Palkeet kiinnitettiin uudelleen penkkiin (kuva 39), jonka jälkeen palkeet olivat valmiina säädettäväksi.

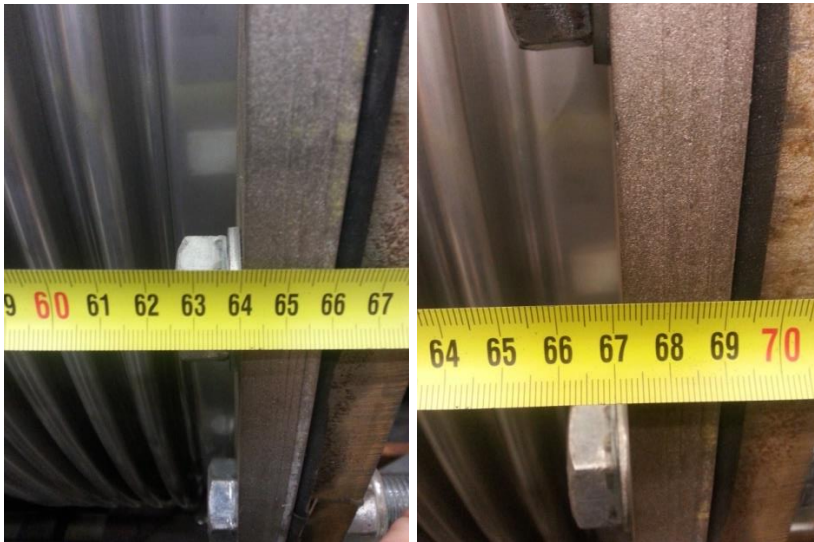
KUVA 40.1800mm palkeen aksiaaliset ääriasennot. Vaadittu 31 mitta täyttyy.

Palkeen liikkeet säädettiin edellisten palkeiden tapaan (kuvat 40 ja 41). Ennen testausta palje paineistettiin
