**Vanhojen sillankaiteiden vahvistaminen ja
uusimisen priorisointi**

Opinnäytetyö

Kevät 2015

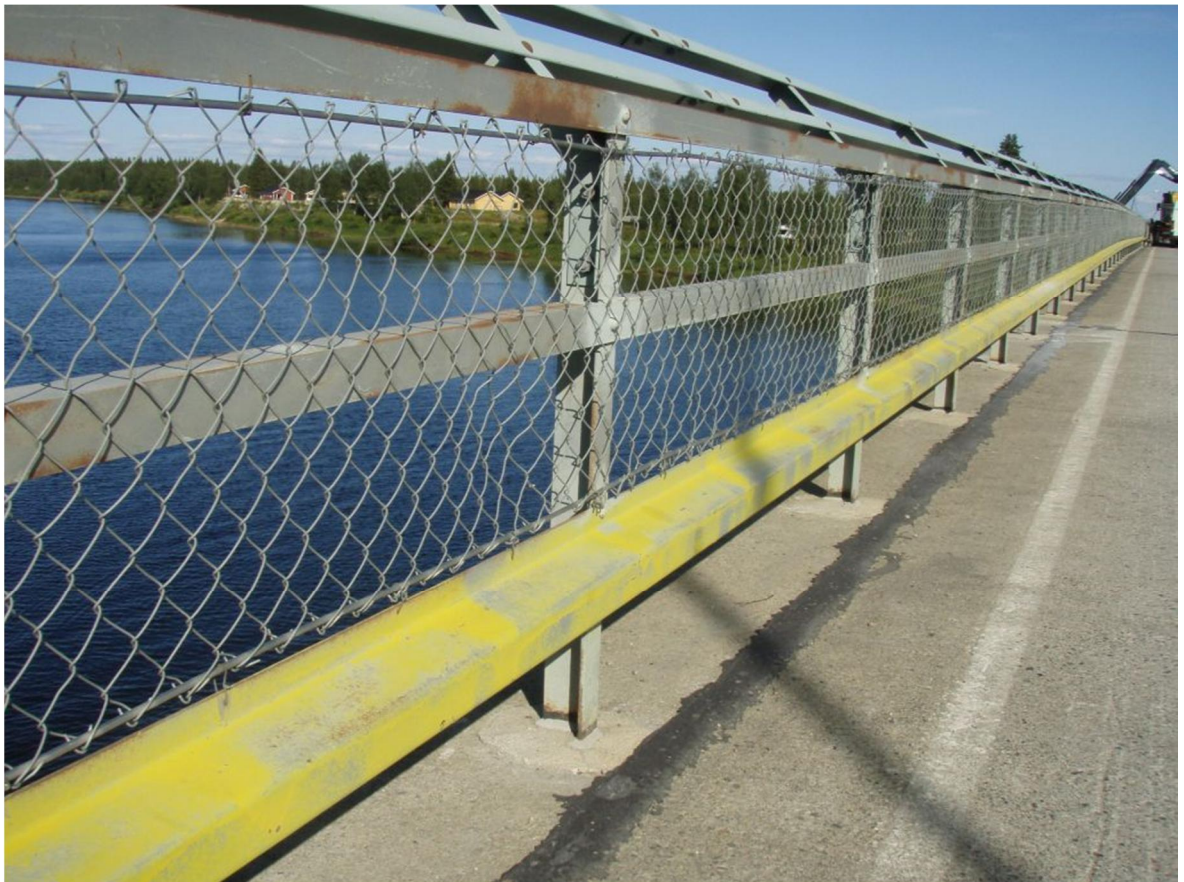
Kuvio 4 Uppokiinnitetty kulmateräsprofiilista niittiliitoksin tehty sillankaide Ounasjo-
en salmen sillalla.
(Siltakuvat 2015)

Vuonna 1958 on julkaistu tyyppi- ja mallipiirustus DK/3, jossa BE-tyypin kaide on kiinnitetty valukiinnityksellä reunapalkkiin ja varustettu ajojohteella (Liikennevirasto 4.3.2015). Kulmateräsprofiilista 65x100x9 tehtyä kaidepylvästä varten kanteen ja reunakaistaan on jätetty varaus, johon kaidepylväs on valettu (Tie- ja vesirakennushallitus 29.3.1958). Kulmateräsprofiilista tehtyjä kaidepylväitä on asennettu 1960-luvulle asti. Tällaiset kaiteet ovat törmäyskestävyydeltään erittäin huonoja

verrattuna DK1- ja H2-tyyppin kaiteisiin. (SILKO 2.311, 2.) Kuviossa 4 on tyyppi-
rustuksen DK/3 mukainen kulmateräskaide.

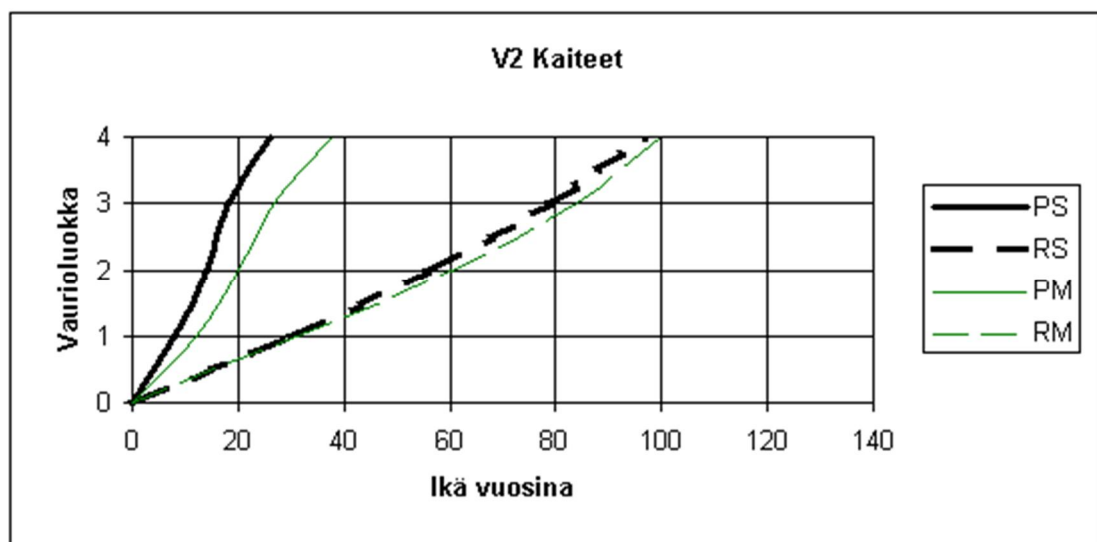
- PS on pintakäsittelyn vaurioituminen suolatulla tiellä
- RS on kaiderakenteen vaurioituminen suolatulla tiellä
- PM on pintakäsittelyn vaurioituminen muulla tiellä
- RM on kaiteen rakenteellinen vaurioituminen muulla tiellä. (Söderqvist, Kähkönen & Kettunen 2010.)

Kuvio 11. Siltojen kaiteiden vaurioitumisen kehitys. (Söderqvist, Kähkönen & Kettunen 2010)

Hanke-Sihasta löytyy asiantuntijakyselyihin perustuvia kuvaajia sillan rakenneosien vauriokehityksestä. Hanke-Sihan siltojen kunnon ennustaminen perustuu juuri näihin kuvaajiin. Ohessa sillankaiteiden vaurioitumista kuvaava kuvio 11, jossa

Kuten kuvaajasta voidaan nähdä, tien suolaamisella on suuri vaikutus kaiteiden vaurioitumiseen, erityisesti ruostumiseen. Rakenteellisten vaurioiden kehittymiseen suolaaminen vaikuttaa vähemmän kuin pintakäsittelyn vaurioiden kehittymiseen. Toisaalta pintakäsittelyn vauriot johtavat korjaamattomina rakenteellisiin vaurioihin.

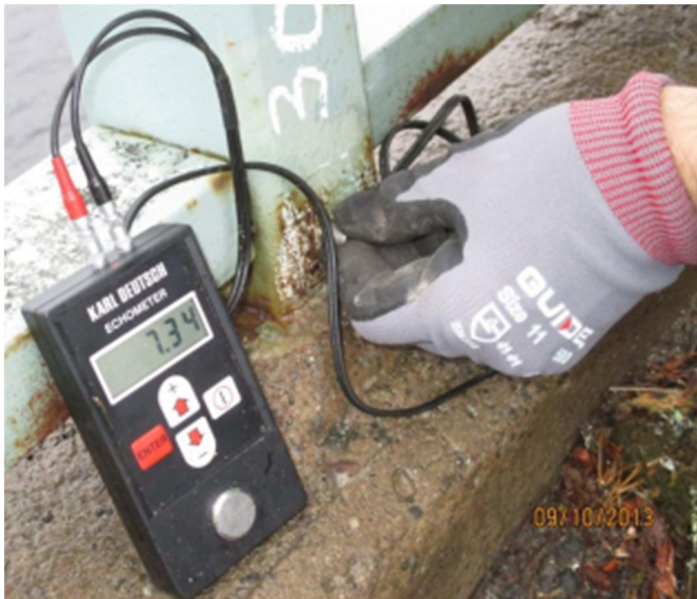
Kuvio 23. Kaidepylvään seinämän paksuuden mittausta ultraäänimittarilla. (Harju 2013)

Uppokiinnitettyjen kaidepylväiden seinämän paksuudet kohteessa mitataan pistokoeluontoisesti pylväistä, joissa on nähtäviä vaurioita tai pienessä kohteessa, voidaan mitata kaikkien pylväiden seinämän paksuus. Uppokiinnitetyn kaidepylvään juuren seinämän paksuus voidaan todeta joko poraamalla pieni reikä kaidepylvään seinämään, josta seinämän paksuus mitataan, tai ainetta rikkomattomalla mene-

telmällä eli ultraääneen perustuvalla metallin paksuuden mittauslaitteella, kuten kuvassa 23. Seinämän paksuuden mittauksen voi tehdä myös mahdollisesta vedenpoistoreiästä. Mitattaessa reiästä seinämän paksuutta tulee myös varmistua, että koko mitattu seinämä on ehjää ruosteetonta terästä. Pylvään seinämän sisäpinnassa oleva ruostekerros voi antaa liian hyvän seinämän paksuuden. Ruosteetomuutta voi tarkastella silmämääräisesti porausreiästä. Myös pulttikiinnitteisten kaidepylväiden kunto on varmistettava.

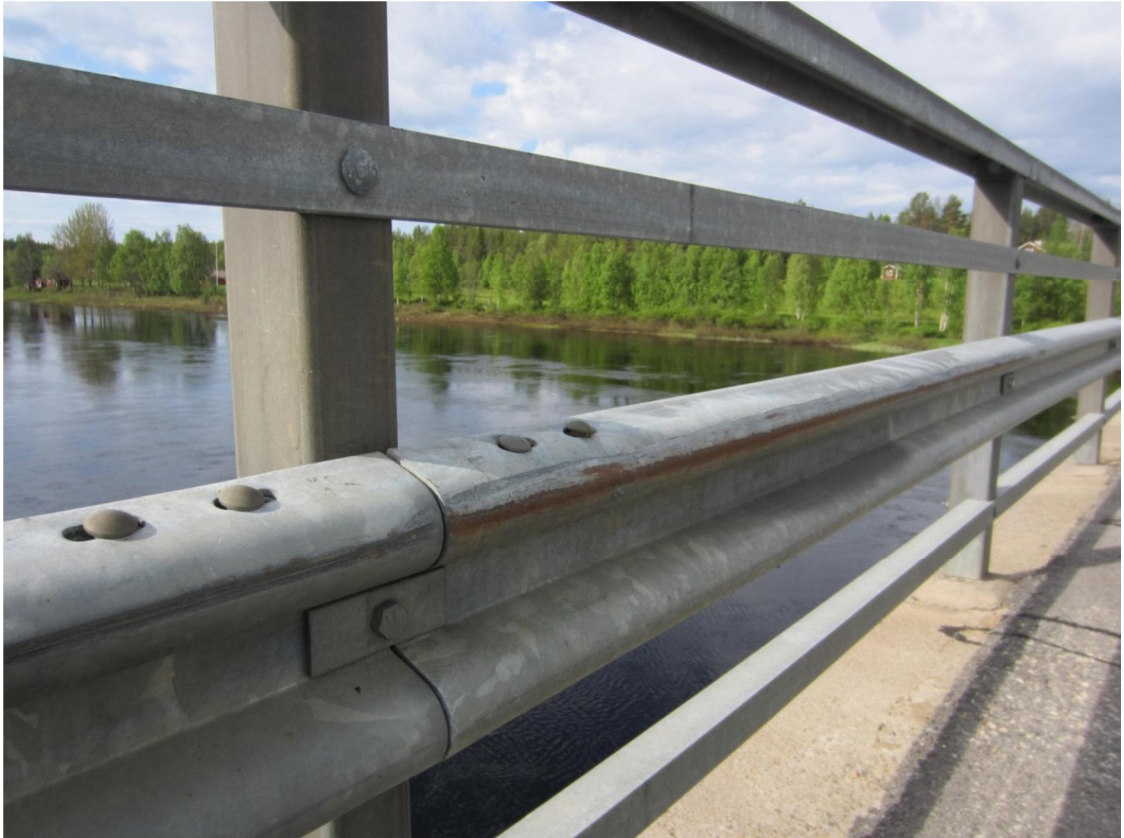
Kuvio 24. DK1-korkea sillankaide Markkasuvannon sillalla Rovaniemellä.

Kuviossa 24 on DK1-tyyppin sillankaide Rovaniemen Markkasuvannon sillalla, jossa erikoistarkastusraportin mukaan kaidepylväät ja johteet ovat hyväkuntoiset. Sil-tajohteessa on kunnossapitoajoneuvon aiheuttamia vaurioita ja yläjohteen kulmis-sa on pieniä paikallisia ruostevaurioita. Kannen reunapalkit ovat hyväkuntoiset, mutta oikean reunapalkin kloridipitoisuudet ovat hieman koholla. Joitakin kaidepylväiden juurivaluja oli lohkeillut. Sillalle oli tehty erikoistarkastus vuonna 2010. Sil-lan liikennemäärä on ollut 928 ajoneuvoa vuorokaudessa ja nopeusrajoitus 80 km/h. (Lauri 2010.)

Kyseinen Markkasuvannon silta täyttää kunnan ja siltapaikan puolesta edellytyk-set, jolloin vanhan sillankaiteen vahvistamista H1-luokan sillankaiteeksi voitaisiin lähteä suunnittelemaan. Sillalle tehtiin vuonna 2013 peruskorjaus, jossa korjaus-suunnitelman mukaan nykyiset kaiteet paikkamaalattiin, kaidepylväiden rikkoutu-neet juuret kunnostettiin ja juurien tippuputket aukaistiin ja puhdistettiin (Sil-tanylund Oy 2012). Sillan reunapalkkien kohonnut kloridipitoisuus ei ollut aiheutta-nut vaurioita betoniin, ja tien vähäisen suolauksen vuoksi vaurioituminen etenee

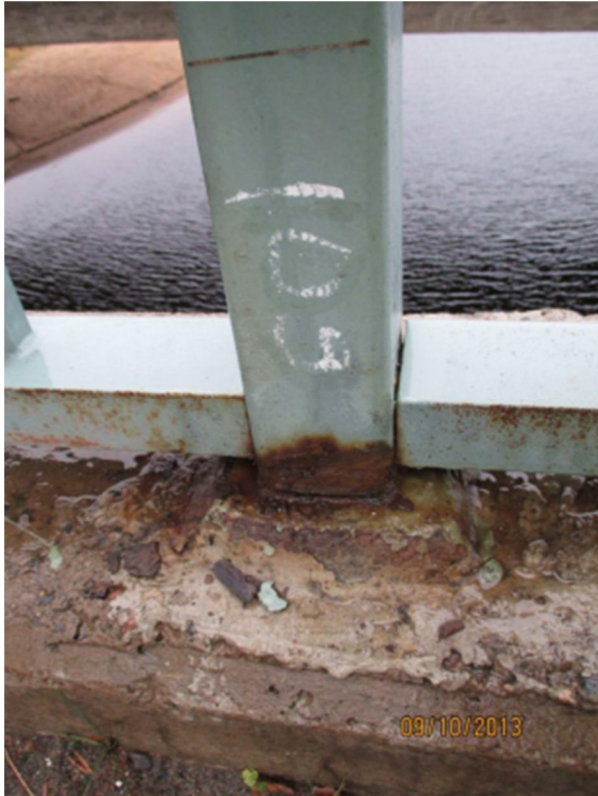
Kuvio 25. Pahoin ruostunut kaidepylvään juuri Ounasjoen sillalla Rovaniemellä. (Harju 2013)

Kuviossa 25 on pahoin ruostunut kaidepylvään juuri Ounasjoen sillalla Rovaniemellä. Tutkimuksessa vuonna 2013 mitattiin kaidepylvään seinämän paksuudeksi 4 mm (Harju 2013). Valokuvasta voi nähdä myös kaiderakenteiden olevan laajemmin ruosteessa ja reunapalkin betonin olevan vaurioitunut. Kyseisellä sillalla on myös katkenneita pylväitä. Useiden pylväiden seinämän paksuus on mittausten mukaan alle 5 mm. Tutkimusraportissa suositetaan vaihtamaan rikkiäiset kaidepylväät ja suojaamaan pahimmin vaurioituneiden kaidepylväiden juuret, jotta kaiderakenteet kestävät reunapalkin uusimiseen asti, joka on odotettavissa 10 vuoden sisällä. (Harju 2013.) Myöskään sillankaiteen vahvistaminen ei kaiderakenteiden ja reunapalkin huonon kunnon vuoksi tule kysymykseen kannattavana vaihtoehtona. Myös sillan sijainti valtatiellä neljä ja nopeusrajoitus 100 km/h puoltavat kaiteen uusimista H2-luokan kaiteeksi mahdollisimman pian.

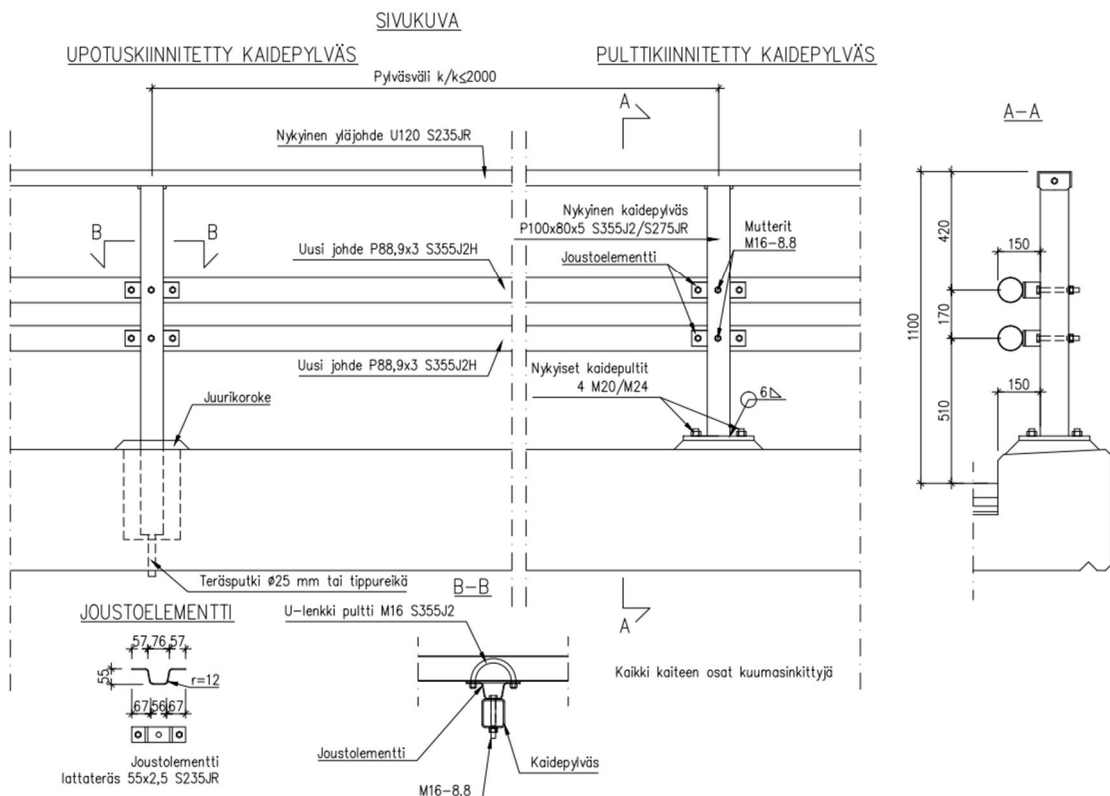
Kuvio 26. Päivitetty piirustus DK1-tyyppin korkean sillankaiteen vahvistamisesta H1-luokkaan. (perustuu Järvisen 2004, 77, kuva 5.37)

Kuvio 26. Päivitetty piirustus DK1-tyyppin korkean sillankaiteen vahvistamisesta H1-luokkaan. (perustuu Järvinen 2004, 77, kuva 5.37)	63

depylvään läpi. Alemman johdeputken pultin korkeus on 510 mm ajoradan pinnasta, kuten TIEH H2 -sillankaiteen tyyppiinrakennuksissa. Sillankaiteen 2-putkijohteiden keskinäinen etäisyys on 170 mm. Näin ollen kaidepylväeseen joudutaan poraamaan reiät molempien uusien johteiden ja niiden joustoelementtien kiinnittämiseksi.

Uudet 2-putkijohteet ja joustoelementit valmistetaan konepajalla teräsputkiprofiilista P88,9x3 S355J2H, kuumasinkitään ja toimitetaan siltapaikalle asennusvalmiina. Johteet kiinnitetään kaidepylväisiin kuumasinkityillä pulteilla M16, lujuusluokka on 8.8. Sillankaidepylväiden jako on mitattava tarkasti ennen johteiden valmistusta, jotta joustoelementtien kiinnitysreiät tulevat oikealle kohdalle. Joustoelementtien mitat on esitetty kuviossa 26. Joustoelementit valmistetaan kuumasinkitystä 2,5 millimetriä paksusta teräksestä S235JR. Alla oleva piirustus kuviossa 26 korkean sillankaiteen vahvistamisesta perustuu Järvisen väitöskirjan (2004) kuvaan 5.37. Materiaalitietoja on päivitetty. DK1-sillankaiteen kaidepylvään materiaali on vuoden 2001 tyyppiinrakennussarjaan asti ollut myötölujuudeltaan 275 N/mm^2 , jonka jälkeen se on ollut 355 N/mm^2 . Samoin kaidepulttien koko on vaihdellut.
