TURVALLISUUDEN JA ESTEETTÖ-  
MYYDEN PARANTAMINEN NYKY-  
TEKNIKALLA

Case Sauna

Tekniikan yksikkö  
2015

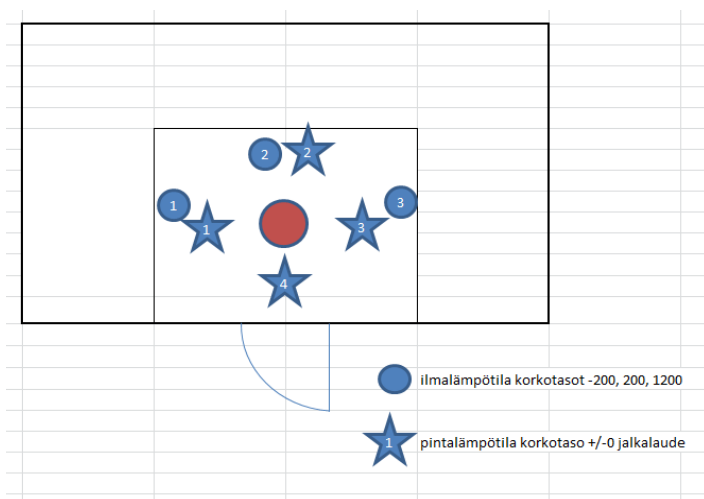
**Kuva 4.** Tähdellä merkityt 4 paikkaa ovat jalkalauteen pintalämpötilan mittauspisteet ja ympyrä ilmaisee ilmalämpötilojen mittauspaikat.

Tuloksista näkee, kuinka lämpötilat vaihtelevat eri pisteiden välillä korkoasemasta riippumatta. Eroavaisuuksia aiheuttavat ilmanvaihto ja mittauspisteiden etäisyys kiukaasta. Edellisen perusteella vertailussa on ollut syytä käyttää lämpötilojen keskiarvoja.
