# Asbesti- ja PAH-yhdistepitoisilla pintakäsittelytuotteilla käsitellyt peltikatot

Metropolia Ammattikorkeakoulu

Insinööryö

27.4.2015

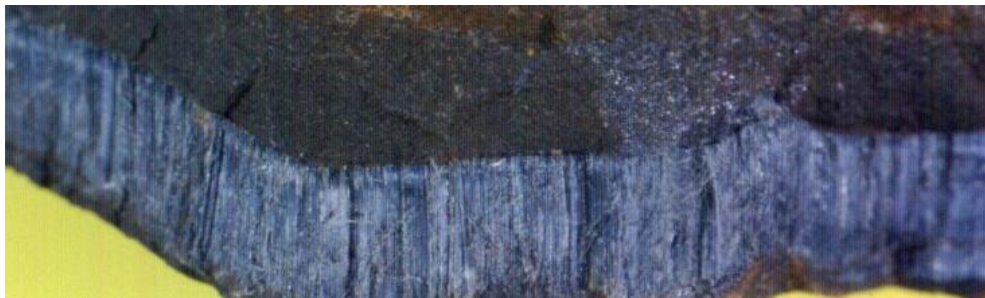
Kuva 1. Krokidoliitti [6].

Krokidoliitti kuuluu amfiboleihin, se on väriltään sininen (Kuva 1) ja vaarallisin asbestilaaduista. Sitä on käytetty hyvin paljon ruiskutettavana tuotteena. Krokidoliitti luetaan Suomessa syöpää aiheuttavaksi, ja pitkäkestoisessa altistuksessa se voi vahingoittaa keuhkoja johtaen fibroosiin [4]. Purkutöissä krokidoliitin kohdalla on pukeutumisohjeet vielä tiukemmat kuin muiden asbestilaatujen kohdalla (kertakäyttöinen alusasu) [5]. [3, s.7]

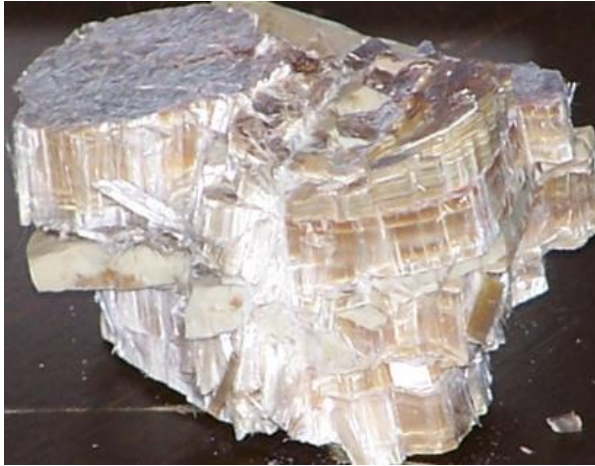
Kuva 2. Krysotiili [9].

Serpentiinimineraaleihin kuuluva krysotiili on väriltään valkoinen (Kuva 2) ja se on ollut yleisin tuontiasbesti [3, s.7]. Sitä on käytetty erittäin paljon monissa erilaisissa asbestipitoisissa tuotteissa matoista maaleihin [7]. Pitkäaikainen altistus krysotiilipölylle voi vahingoittaa keuhkoja ja johtaa fibroosiin ja mesotelioomaan. Tämä aine on ihmisessä syöpää aiheuttava. [8]

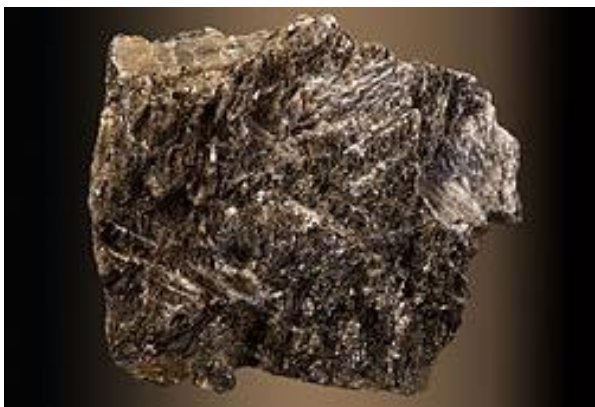
Kuva 3. Antofylliitti[11].

Antofylliitti kuuluu amfiboleihin, ja sen väri vaihtelee harmaasta tumman ruskeaan (Kuva 3), miltei mustaan. Kuidut ovat usein säteittäisinä ryhminä, kiteet harvinaisia [2]. Esiintyy Suomessa ainakin Tuusniemen Paakkilassa. Sitä on käytetty varsin paljon muun muassa putkieristeissä. [10]

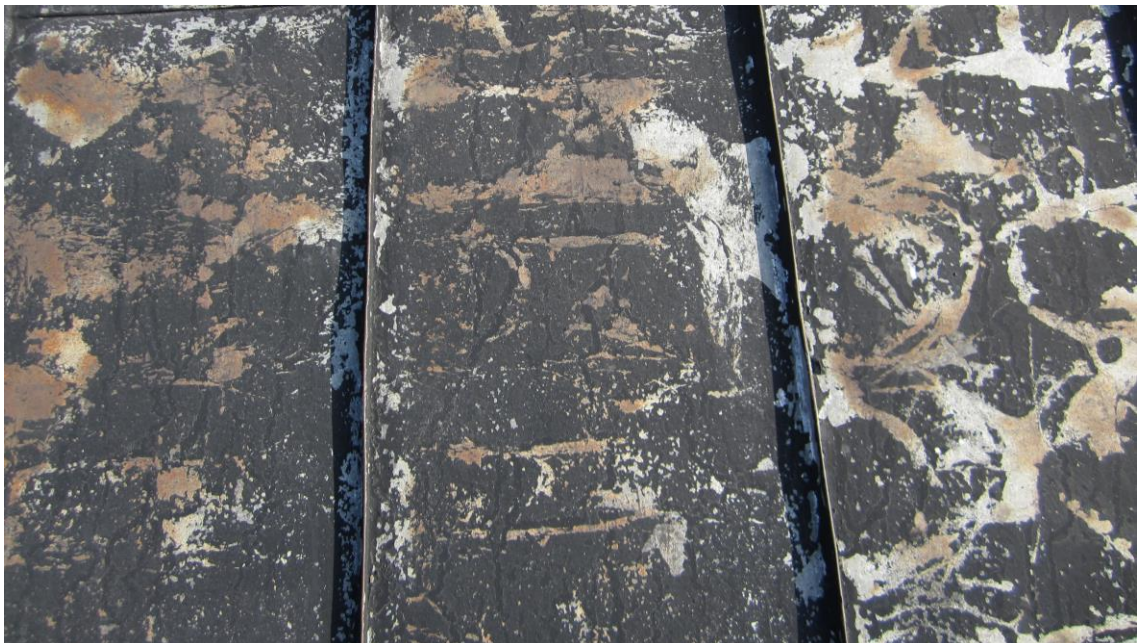
Kuva 4. Tutkittavana olevan peltikaton pinnoitteen kunto.

Kohteena olevan peltikaton pinnoite osoittautui olevan kauttaaltaan erittäin huonossa kunnossa (Kuva 4). Pinnoite oli monin paikoin kokonaan irti alustasta ja se oli koostukseltaan hyvin haurasta, mikä on hyvin tyypillistä kivihiilitervasta valmistetuille pinnoitteille siitä ajan kuluessa poistuneiden haihtuvien yhdisteiden vuoksi.

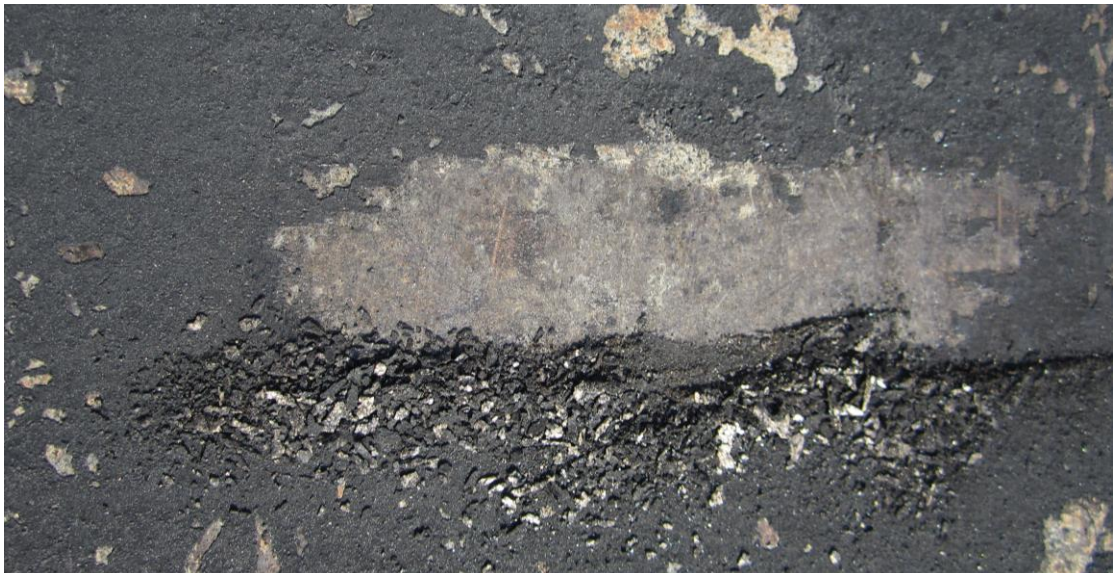
Kuva 5. Kattopellin pinnasta irti kaavittua pinnoitetta.

Pinnoitteen kaavinta onnistui erittäin helposti sen hyvin hauraan koostumuksen vuoksi (Kuva 5). Näytteenotto-olosuhteet olivat erittäin suotuisat, ja hauraan pinnoitteen ei oletettu leviävän sanottavasti ympäristöön irrotustyön aikana varsin tuulettomassa säässä.

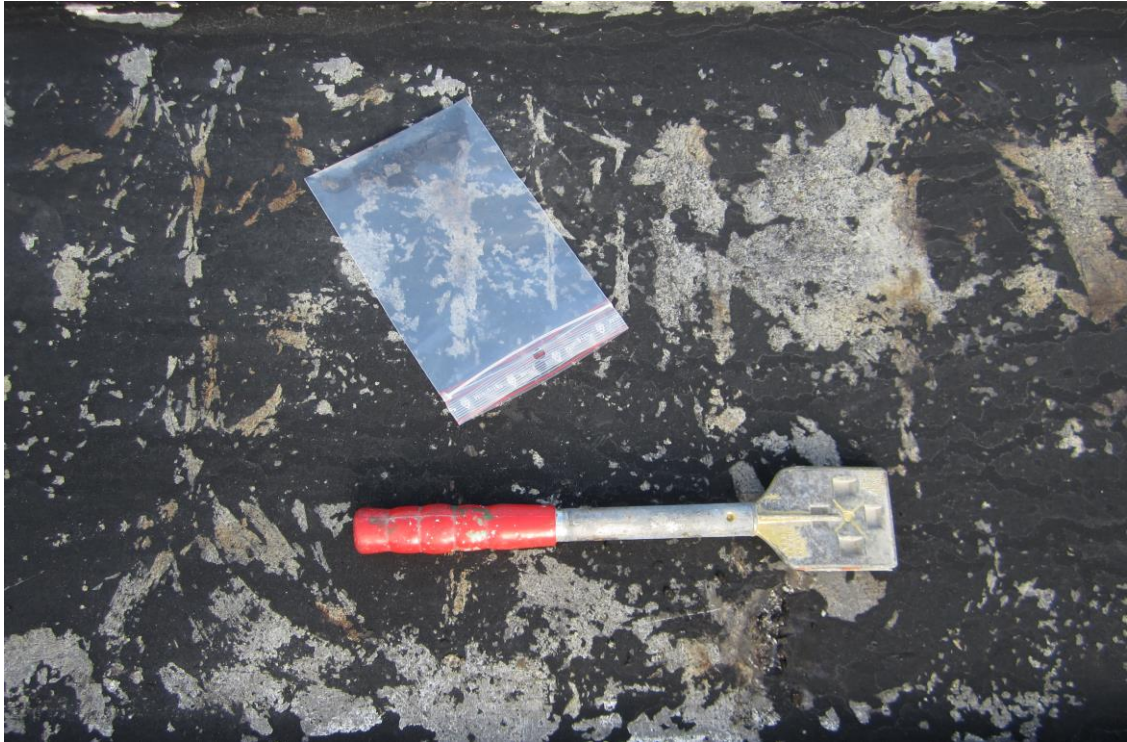
Kuva 6. Pinnoitteen poistoon käytetty kaavin ja pussi näytettä varten.

Näyte irrotettiin alustasta puhtaan kaapimen avulla (Kuva 6) ja kerättiin muovipussiin (Minigrip). Pussi merkittiin ja suljettiin huolellisesti, jotta sen mahdollisesti sisältämät haitta-aineet eivät pääsisi kulkeutumaan ympäristöön ja ihmisiin. Kaikki samasta kohteesta otetut näytteet pidettiin yhdessä omissa pusseissaan, jotta niiden sekaantuminen muiden kohteiden näytteisiin estettiin. Näytteet toimitettiin Vahanen Oy:n laboratoriopalveluyksikköön asbestianalyysiin ja sieltä edelleen toiseen laboratorioon PAH(16)-analyysiin. Työn jälkeen näytteenottovälineet puhdistettiin ja käsineet hävitettiin asianmukaisesti, jotta kontaminaatiota ei tapahtuisi.

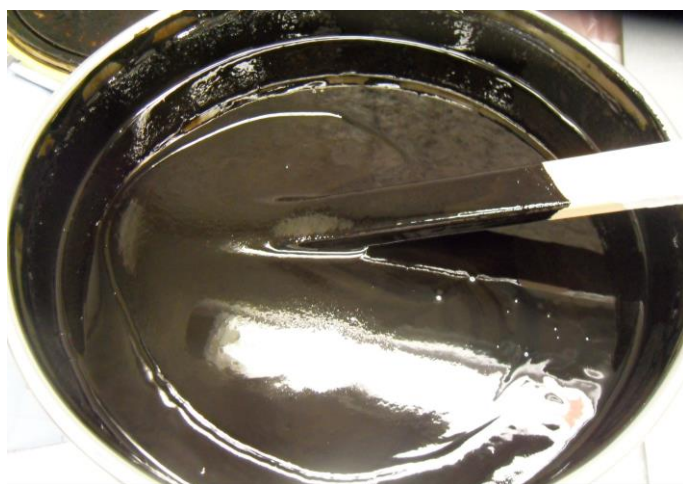
Kuva 7. Kerabit bitumimaali.

Koekappaleiden kuivuttua suoritettiin niiden pinnoitus bitumimaalilla. Ennen pinnoitteen levitystä tuote sekoitettiin huolellisesti (Kuva 7). Pinnoite levitettiin siveltimellä melko paksuksi kerrokseksi, ja märkäkalvon paksuus mitattiin jokaisesta koekappaleesta. Tavoitteena oli saada vähintään 300 µm:n märkäkalvonpaksuus. Märkäkalvonpaksuudet mitattiin jokaisesta koekappaleesta mittakamman avulla halutun kalvonpaksuuden saavuttamiseksi.

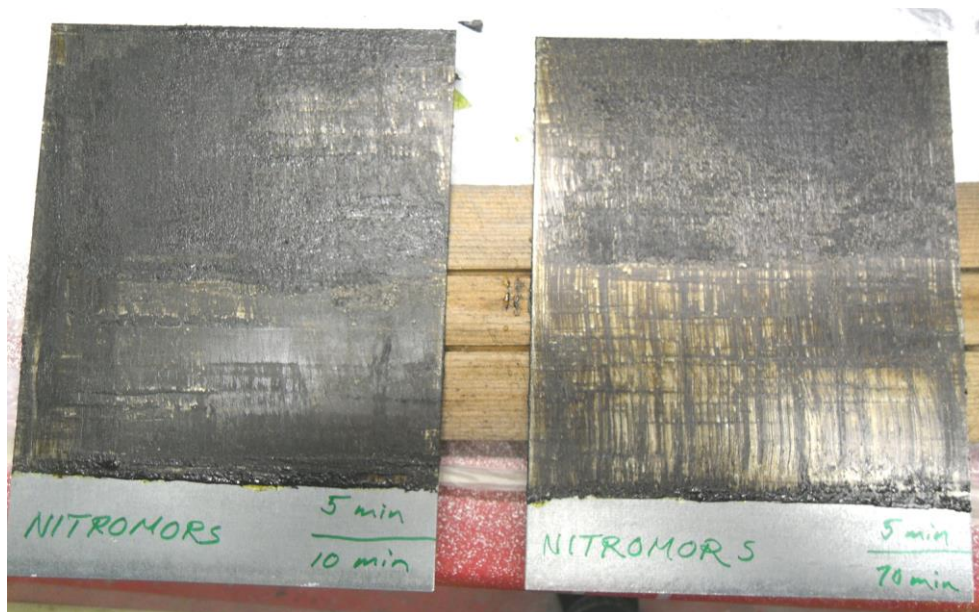
Kuva 11. Koekappaleet poistokokeen jälkeen. Oikean puoleiseen lisätty maalinpoistoainetta.

Edes testin aikana suoritettu maalinpoistoaineen lisäys kuivumisen merkkien alkaessa ei parantanut tulosta MP EKO:n tasolle (Kuva 11).
