Rapattujen julkisivujen maalaustöiden laadunvarmistus

1800 – 1950-luvulla rakennettujen rakennusten
julkisivukorjaukset

Metropolia Ammattikorkeakoulu

Insinööryö

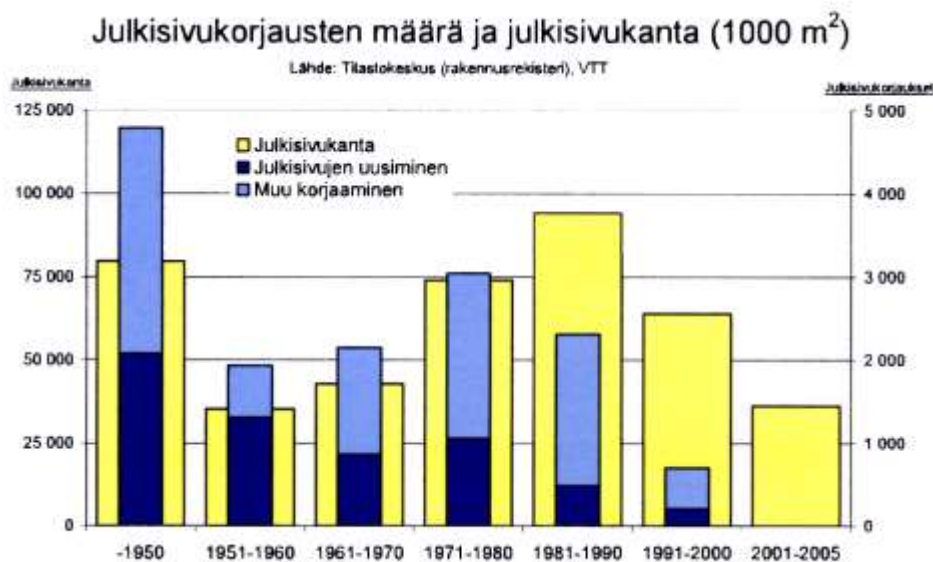
Kuva 1. Ulkovaipan korjausten yleisyys eri ikäisessä rakennuskannassa (2005) [3].

VTT: n teettämän Korjausrakentaminen 2000 - 2010 -tutkimuksen mukaan julkisivukannasta on korjaustoimenpiteiden kohteena, sisältäen pintakäsittelyt, paikkauskorjaukset ja julkisivujen uusimisen, neljä %. Julkisivukorjauksista kolmannes liittyy julkisivumateriaalin uusimiseen. Uusimiskorjauksista puolet ajoittuu ennen vuotta 1960 rakennettuihin taloihin ja puolet tämän jälkeisiin. Korjausten kohdistuminen eri-ikäisiin rakennuksiin sekä julkisivujen määrä ikäkausittain on esitetty seuraavassa pylväskaaviossa (Kuva 1). [3]

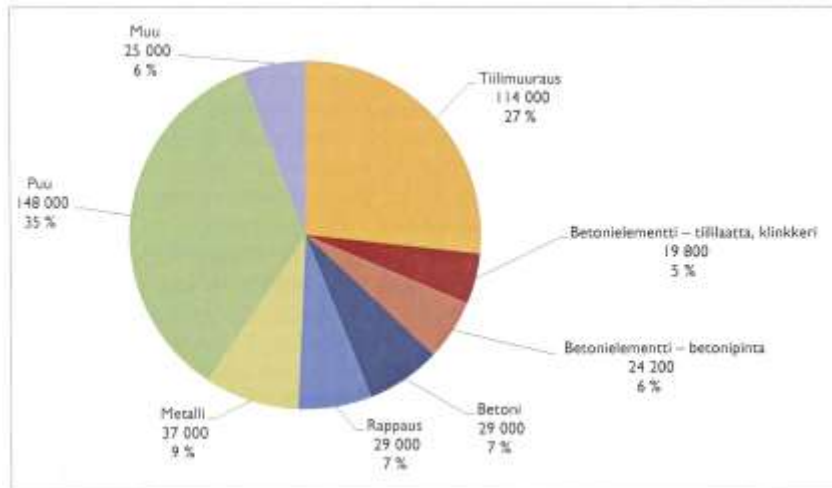
Kuva 2. Eri julkisivujen osuus Suomen rakennuskannassa vuonna 2005. [4, s.10]

Suomalaisesta rakennuskannasta (2005) rapattujen julkisivujen osuus oli seitsemän % (kuva 2). Rapattujen julkisivujen rakentaminen loppui käytännössä lähes kokonaan 1960-luvun loppuun mennessä. Rapattujen julkisivujen suosio on kuitenkin alkanut kasvaa uudelleen korjausrakentamisen myötä ja etenkin betonielementtitalojen peittämissä korjauksissa. Peittävien korjauksien sekä 2000-luvun uudisrakentamisen yhteydessä käytetty rappausmenetelmä on eristerappaus, jonka tekniikka ja rakenne poikkeavat täysin vanhojen rakennusten rappaustekniikasta. [4, s. 10–11]

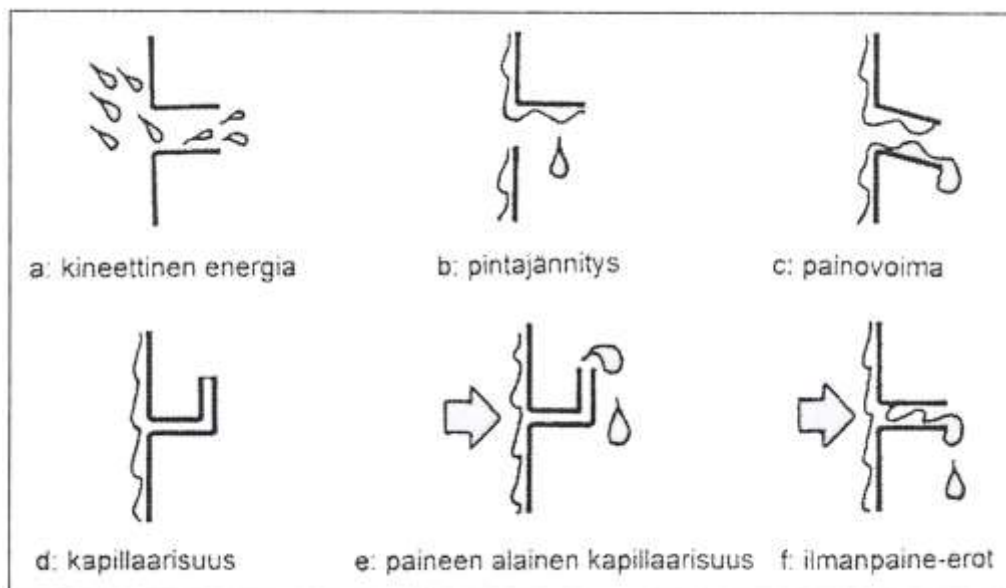
Kuva 6. Veden liikkeet julkisivurakenteen pinnalla. [12]

Kosteusrasitus on merkittävä julkisivujen rasitustekijä. Huokoisissa materiaaleissa, kuten rappaus, muurauskivet, muuraussaumat, betoni ja pinnoitteet, kosteus sitoutuu ja liikkuu materiaalin huokoskoon ja huokosrakenteen mukaan. Kosteus siirtyy materiaalissa samanaikaisesti usealla tavalla. Vesihöyry liikkuu rakenteessa diffuusiona tai ilmavirran mukana konvektiona vuotokohtien kautta. Veden muodossa kosteus liikkuu kapillaarisesti ja gravitaation avulla. Kuvassa 6 on esitetty havainnollisesti veden liikkeet julkisivun pinnalla. [13, s. 36–42]

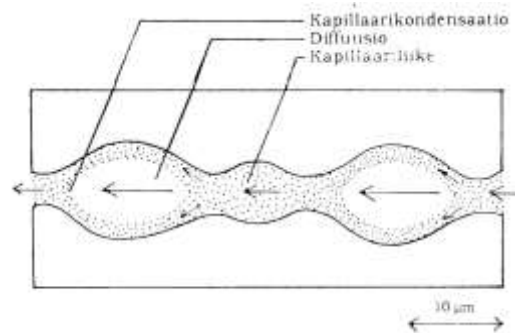
Kuva 7. Veden ja vesihöyryn liikkuminen huokosrakenteessa. [13, s. 38]

Kosteuden siirtymisen raja kapillaarisen ja diffuusion välillä määritetään kriittisen kosteuden avulla, suhteellisen kosteuden ollessa 95 - 100 %. Kun materiaalin kosteus saavuttaa tässä suhteessa kriittisen kosteuden, syntyy huokosiin yhtenäinen nestematriisi, mikä mahdollistaa kapillaarisen kosteudensiirtymisen. Kuvassa 7 on esitetty kosteuden liikkuminen huokosissa vetenä ja vesihöyryinä. [13, s. 37]

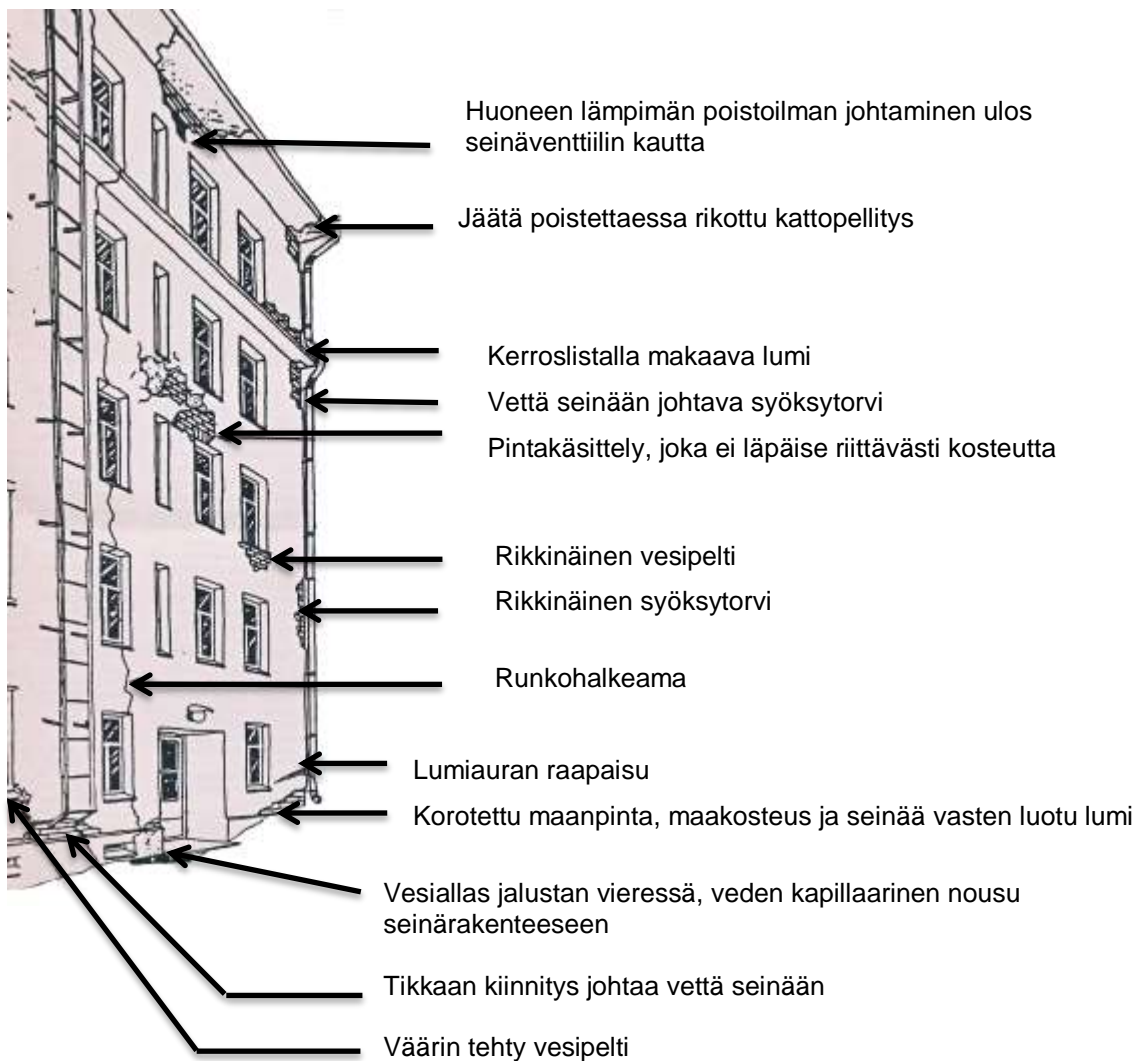
Kuva 9. Rappaus- ja maalivaurioiden aiheuttajia. [9]

Rakennusten turmeltuminen voi olla haitallisen nopeaa, mikäli materiaalit tai työn laatu ovat olleet heikkolaatuisia tai rakenneratkaisut virheellisiä tai huonosti toimivia. (Kuva 9) Julkisivun turmeltuminen käynnistyy virheiden seurauksena heti ensimmäisten rasiustekijöiden vaikutuksesta. Useimmissa tapauksissa turmeltuminen on aluksi hidasta eikä näkyviä vaurioita välttämättä edes havaita julkisivupinnoilla. Turmeltuminen kuitenkin lisääntyy nopeasti jo heti ensimmäisten näkyvien vaurioiden jälkeen ja jatkossa vaurioiden määrä kasvaa kiihtyvään tahtiin. Voimakas säärasitus etenkin rannikkoseuduilla käynnistää lisäksi useita rinnakkaisia turmeltumisilmiöitä, jolloin julkisivun vaurioituminen tapahtuu useiden turmeltumisilmiöiden yhteisvaikutuksesta. [13, s. 19; 9]

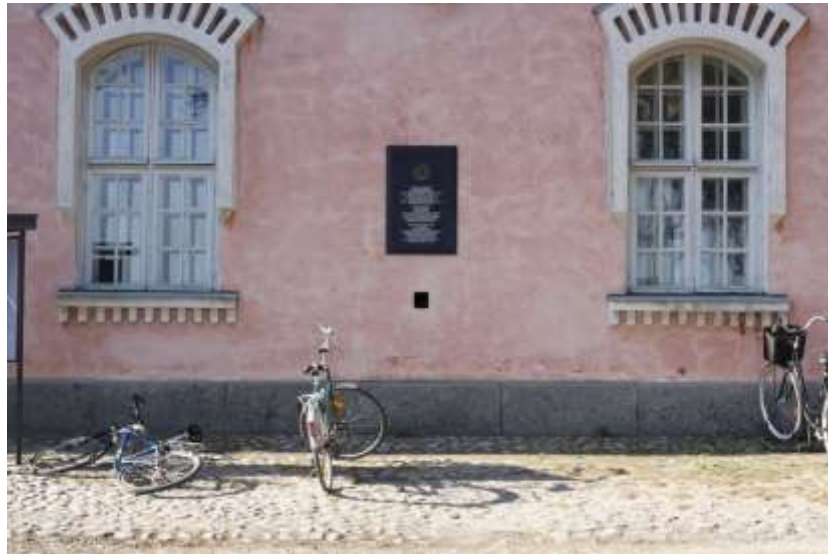
Kuva 13. Kalkkimaalattu seinäpinta, jossa kalkkihakkurin liikkeet erottuvat selvästi. [29]

Kalkkimaalattuun pintaan kuuluu kalkkimaalaukselle oleellinen elävyys ja käsityön jälki. Maalipinnan kirjavuus syntyy usein liian tummien sävyjen käytöstä tai virheellisestä maalaustekniikasta ja vääristä maalausolosuhteista. Maalipinnan tasaisuuteen voidaan vaikuttaa viimeistelemällä kalkkimaalattu pinta hakkurilla töpöttelemällä tai ripsimällä. Kuvassa 13 on patinoitunutta kalkkimaalauksista, jossa hakkurin liikkeet ovat selvästi nähtävillä. Töpöttely tai ripsiminen ovat jääneet tekemättä, jolloin aika on tuonut työvirheet näkyvästi esille.

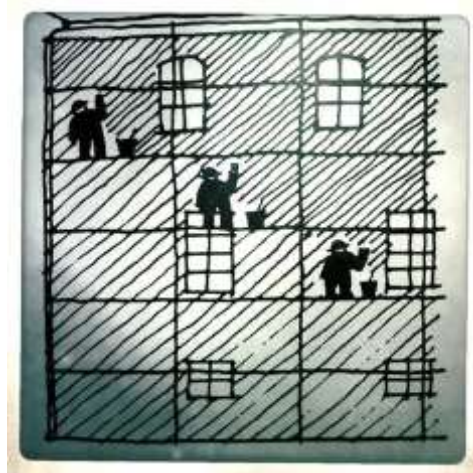
Kuva 14. Kalkkimaalauksen suorittaminen ryhmätyönä. [25]

Maalausrajat pyritään katkaisemaan aina kulmaan, nurkkaan tai pystysyöksytorven kohdalle. Katkosten välttämiseksi kalkkimaalausta suositellaan myös suoritettavaksi ryhmätyönä. Kuvassa 14 on esitetty maalaustyön eteneminen määrän sauman suuntaisesti, jolloin koko seinä pysyy märkänä ja tasojen väliset kuivumissaumat vähenevät. Tämä metodi ei kuitenkaan ota huomioon kunkin maalari jättämää yksilökohtaista käsialaa ja mahdollista maalimäärän eroavuutta. Vaarana onkin, että telinelaaki näkyy vaakasuuntaisena hieman poikkeavana jälkenä telineiden purun jälkeen.

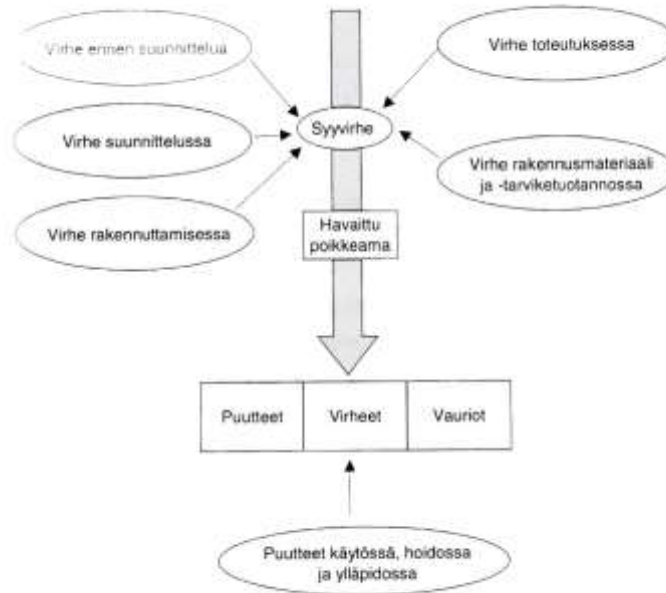
Kuva 15. Rakentamisen yhteydessä ilmenevät laatuvirheet. [34, s. 31]

valinnasta. Virheitä syntyy myös käytön ja huollon laiminlyönnin seurauksena. Useimmat rakenteiden virheet ovat kuitenkin pintavaurioita, jotka heikentävät rakennuksen visuaalista vaikutelmaa. [34, s. 30–31] Rakentamiseen liittyvät laatuvirheet on esitetty laajemmin kuvassa 15.

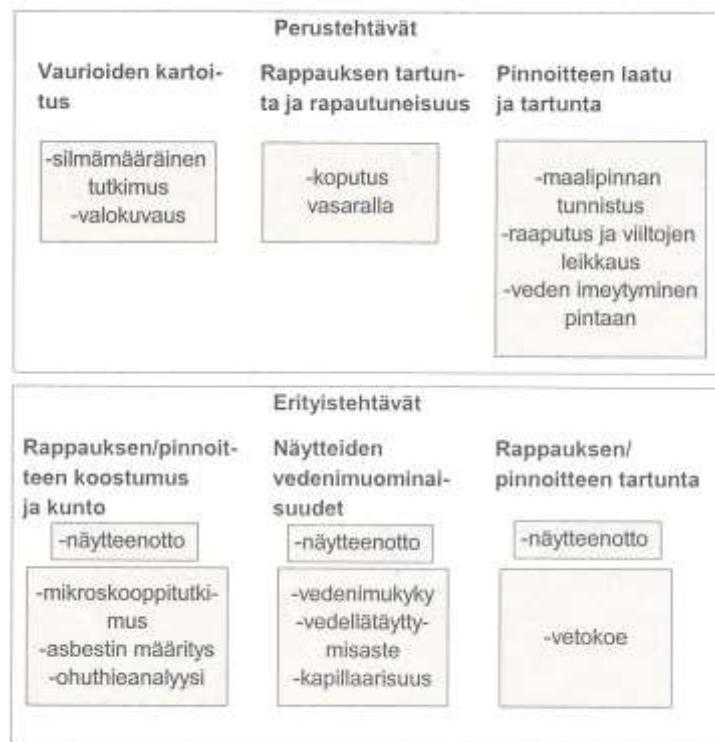
Kuva 17. Julkisivujen tärkeimmät kuntotutkimusmenetelmät ja niiden luokittelu. [8, s. 53]

Julkisivukorjauksen suunnitteluprosessin lähtökohtana on kuntotutkimus, jonka avulla rakennuttaja saa selvän kuvan rakennuksen julkisivuilla vallitsevasta tilanteesta. Suunnittelutyön avulla pyritään täsmentämään haluttu lopputulos ja vastaamaan käyttäjien toivomuksiin. Tärkeimmät julkisivujen korjauksiin liittyvät kuntokartoitusmenetelmät on esitetty kuvassa 17.

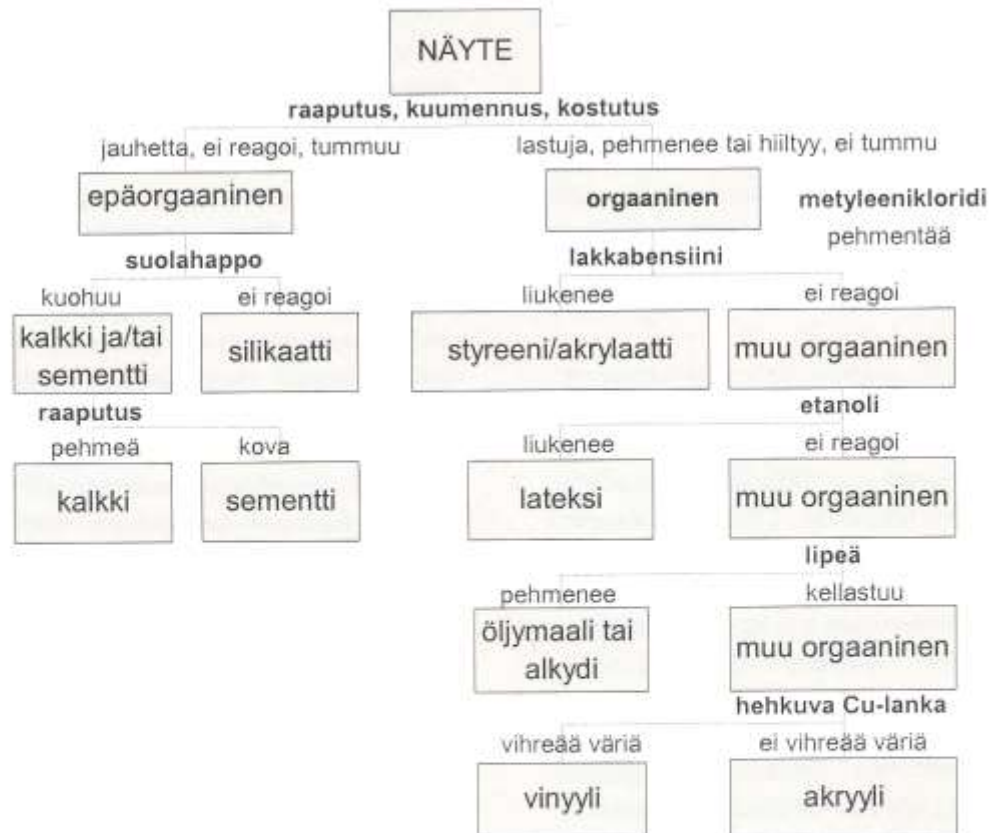
Maalien tunnistamiseen käytettävät menetelmät. [8, s. 47]

Vahvennettu teksti laatikon alla kuvaa testiä, joka tehdään seuraavaksi
Laatikon päällä oleva teksti kuvaa kappaleen reagointia testiin
Huom.

- kemikaali voi reagoida pinnoitekalvon läpi
- epäorgaanisessa tuotteessa voi olla orgaanisia lisäaineita
- orgaanisessa tuotteessa voi olla kalkkia täyteaineena
- lipeän reaktio voi olla hidas
- suolahappo n. 10 %-liuos, lipeä n. 15 %-liuos
