Tampereen Ammattikorkeakoulu
Rakennustekniikan koulutusohjelma, Yhdyskuntatekniikka
Siuko Juuso

Opinnäytetyö

Halikon sillan penkereiden stabiliteetin seurantatutkimus

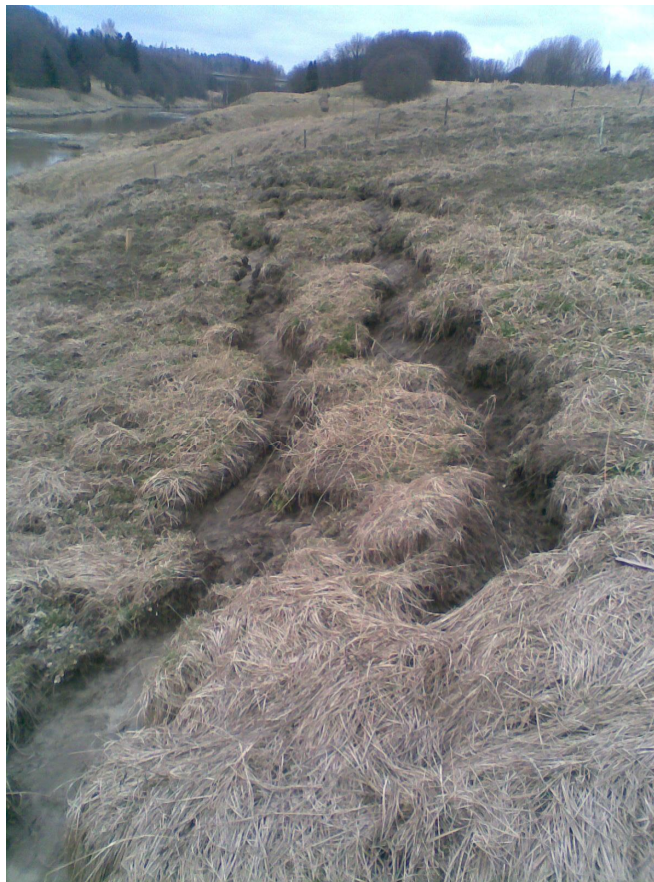
Kuva 10. Luiskan luonnontilainen sortuma

Rakennuspaikka on geoteknisesti erittäin vaativa luontaisesti huonon stabiliteettinsa, heikkojen maakerrosten sekä suurten korkeuserojen vuoksi. Halikonjoen rantaluiskien varmuustaso on alhainen ja rantaluiskat ovat häiriintymis- ja eroosioherkkiä. Halikonjoen rantaluiskissa tapahtuu aika ajoin pienimuotoisia sortumia. (Urakka-asiakirjat)

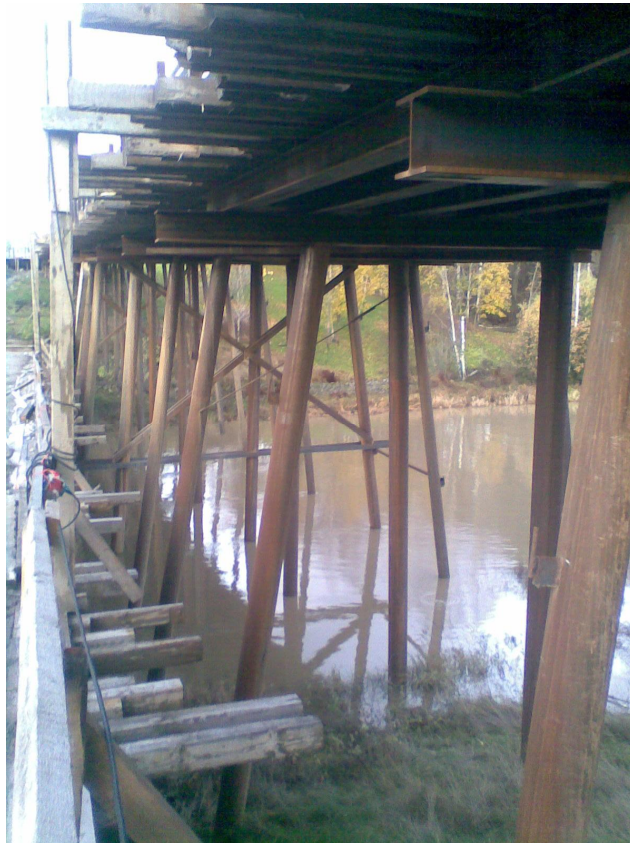
Kuvio 11. Kiertotien paalutus

Työnaikaisen kiertotien silta ja uuden sillan telineet perustettiin avoimille pienputkipaaluille. Paalut täytyivät ristikitoa hyvin huojuntansa takia, koska paalut olivat useita metrejä maanpinnan yläpuolella. Paaluja ei poistettu työn lopussa vaan katkaistiin 1 m maanpinnan alapuolelta. Myös vanhan sillan puupaaluille perustetut tukirakenteet jätettiin maapohjaan parantamaan osaltaan varmuustasoa. (Urakka-asiakirjat.)

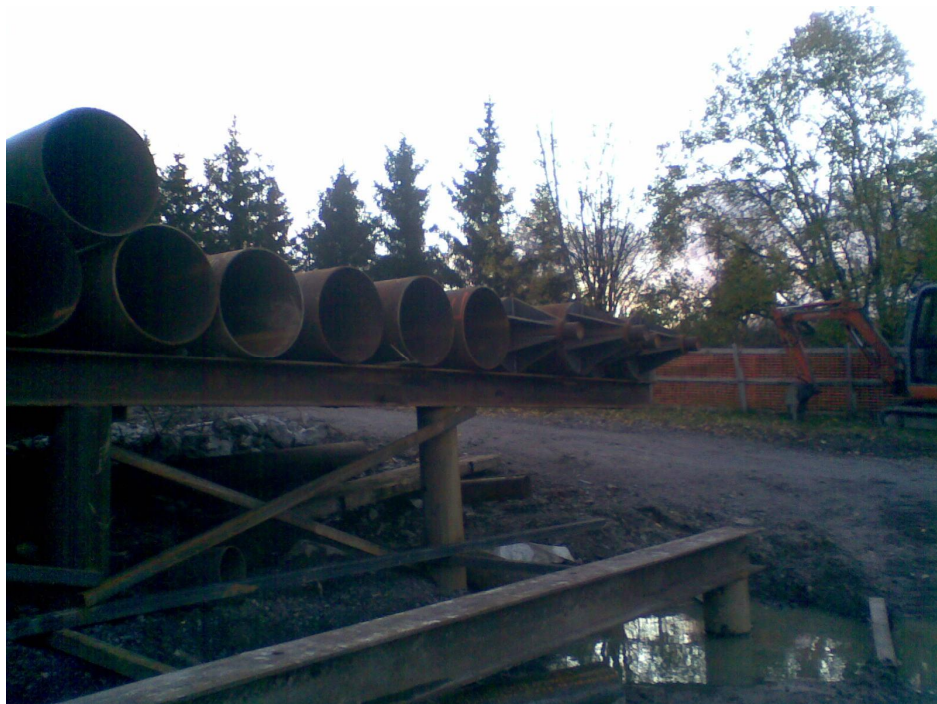
Kuva 12. Kalliokärjillä varustettuja paaluja

Välitukien T4 ja T5 paalutyyppeä oli kalliokärkinen teräsputkipaalu 711x12.5, teräslaatu S355J2H, 4 paalua / tuki. Maksimi käyttötilan paalukuorma on tuella T4 3.60 MN ja tuella T5 3.40MN. Kaikki paalut asennettiin pystyyn.

Kaikki paalut tukeutuivat kallioon tai tiiviiseen pohjamoreeniin ja kaikkien paalujen kalliokärjet varustetaan kovametallituurnalla.

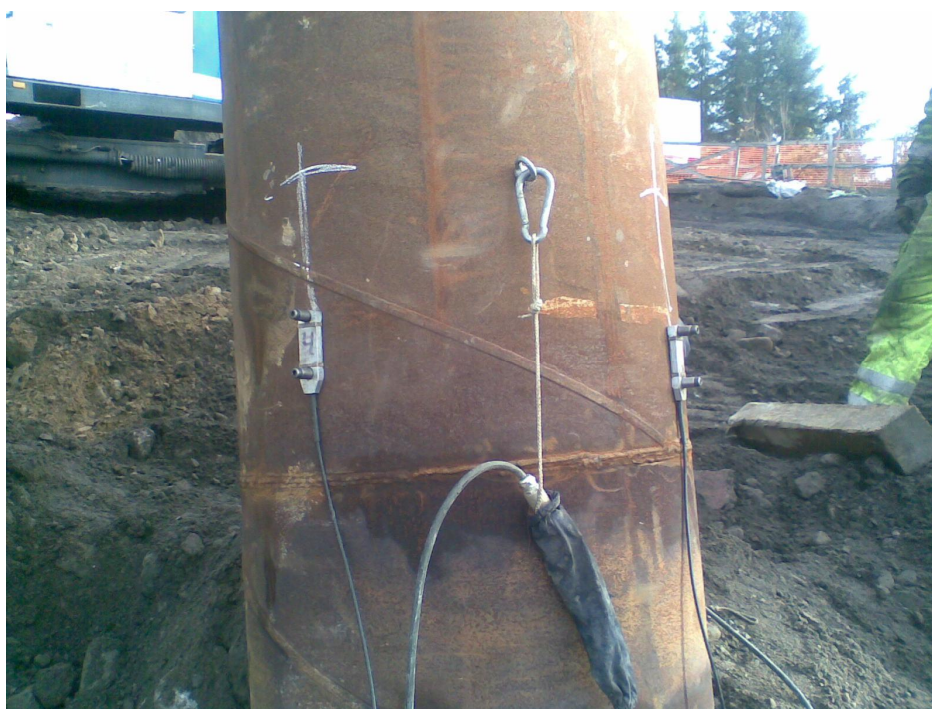
Kuva 14. PDA- mittauksessa käytettävät anturit

Paalujen geotekninen kantavuus tarkistettiin PDA – mittauksella siten, että kaikilta tulta mitattiin 2 paalua. PDA – mittauksen suoritti Tampereen teknillisen yliopiston Geotekniikan laboratorio. PDA- mittauksen jälkeen paaluun lyötiin 10 iskuja pienellä lyöntienergialla, jotta saatiin varmistettua paalun kärjen tukeutuminen kovaan pohjaan. Kuvassa 14 näkyvät PDA-mittauksessa käytettävät anturit paalun kyljessä ja kuvassa 15 tietokone, johon anturit välittävät tietoa.

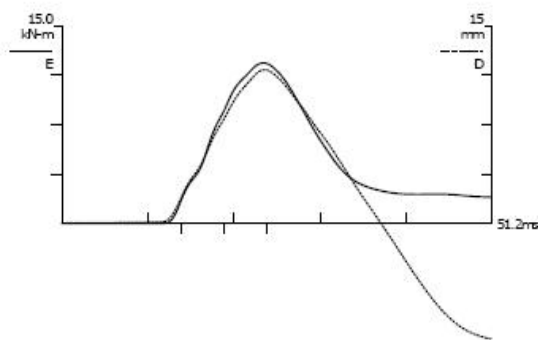
BN 12
1.10.2008 11:56:46
F/K 1313 kN
R/K 2166 kN
CS/K 14.6 MPa
CS 21.7 MPa
CSB 16.4 MPa
V/K 1.32 m/s
D/K 12 mm
E/K 12.2 kN-m
FUP 1.0 []
