TAMPEREEN AMMATTIKORKEAKOULU
Rakennustekniikan koulutusohjelma
Rakennustuotanto

Opinnäytetyö

**KOSKENMÄEN KOULUN KORJAUSVAIHEEN D
TOTEUTUSSUUNNITELMAT**

Koskenmäen koulun korjausvaiheen D toteutussuunnitelmat

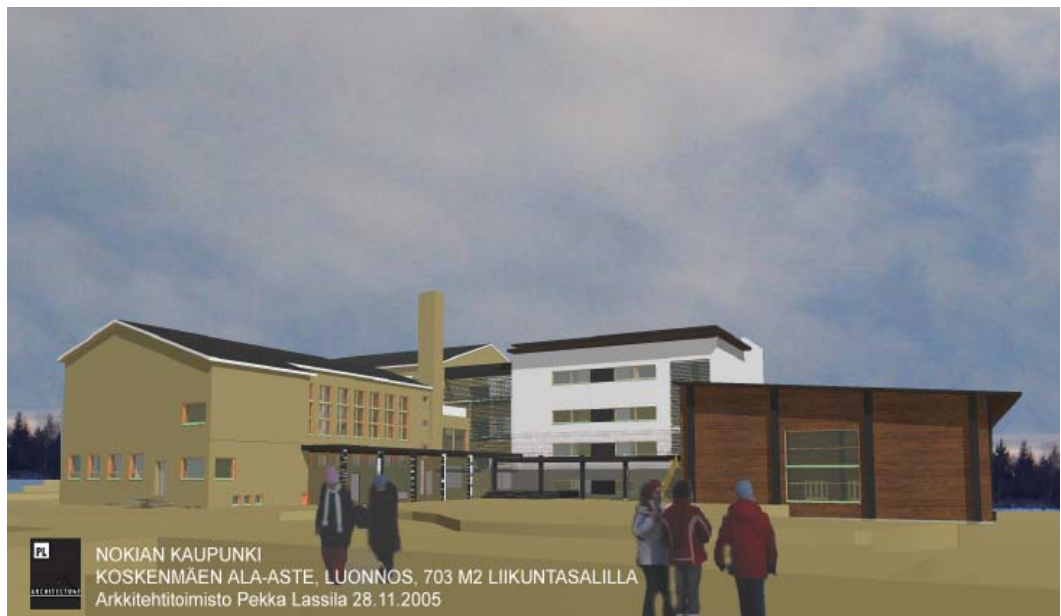
Kuva 1 Kuvassa oikealla laajennusosat A ja B sekä vasemmalla etualalla peruskorjattava D-siipi /1/

vaiheiden aloitusjärjestyksessä. Kuvassa 1 on kohteen rakennusselostuksen kansilehden piirros, jossa kuvataan valmiin rakennuksen julkisivua. Urakka-ajaksi määriteltiin alun perin huhtikuu 2007 – lokakuu 2009. Projekti aikataulu on liitteenä 1. Urakan ensimmäinen vaihe oli laajennusosan rakentaminen vanhan kouluosan yhteyteen, AB-vaihe, laajuudeltaan 2992 brm². A-osa oli laajennusosan yhteyteen rakennettu 703 m²:n liikuntasali. Muu laajennusosa oli nimetty B-osaksi. B-osan yhteyteen sijoitettiin myös 150 m²:n hammashoitilatilat. Laajennusosan sijoittuminen tontille ilmenee aluesuunnitelmasta, joka on liitteenä 10. Aikataulukiristykseen vuoksi laajennusosan rakennusajaksi määrättiin lopulta huhtikuu 2007 – helmikuu 2008. Luovutuksen aikaistaminen kolmella kuukaudella saatiin mahdolliseksi limittämällä työvaiheita keskenään. Alkuperäisen koulurakennuksen siivet jaettiin osiin C ja D. Peruskorjauksen eteneminen oli suunniteltu tehtäväksi periaatteessa rakennussiipi kerrallaan, C-siipi vielä kahdessa osassa. Ensimmäisen korjausvaiheen D rakennusaika oli kiristyneiden suunnitelmien mukaisesti maalisyyskuu 2008. C-vaiheen ensimmäinen osio suunniteltiin jatkuvaksi suoraan D-vaiheen jälkeen lokakuussa 2008 ja toinen osio päättyväksi vuoden 2009 puolella, riippuen aikataulun kiristymisen aiheuttamista muutoksista.

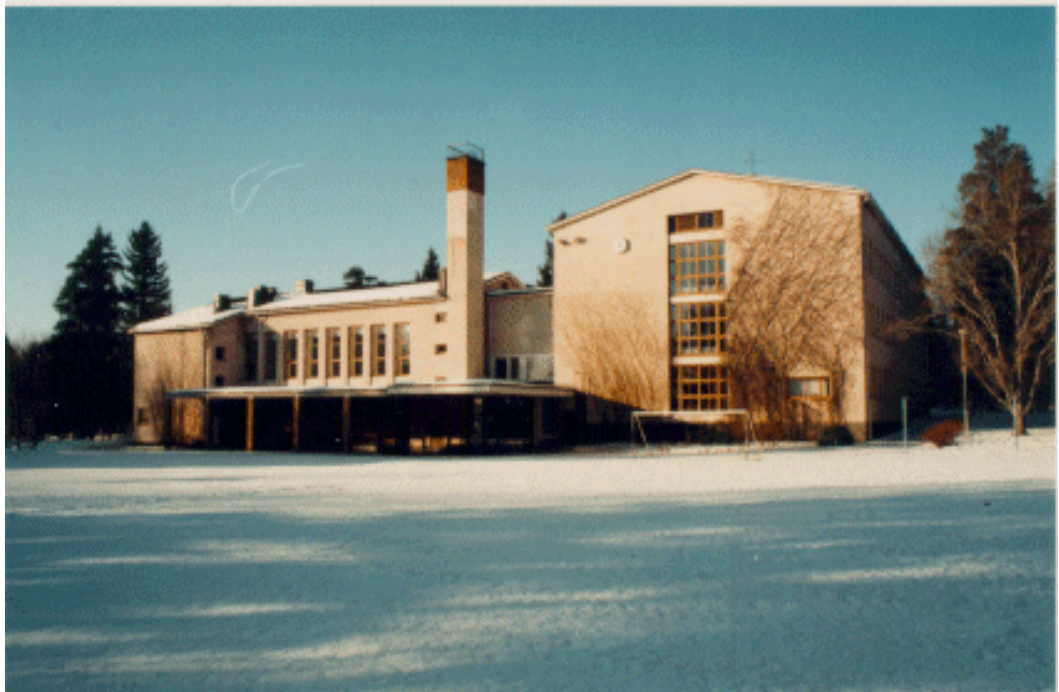
Kuva 2 Koskenmäen koulu etelästä päin kuvattuna, oikealla C-osan pääty ja vasemmalla D-osan eteläjulkisivu /7/

Peruskorjattava koulurakennus jakaantuu kahteen siipeen, C- ja D-osaan (kuva 2). Lisäksi opetustiloina toimivat kaksi tontille pystytettyä tilapäisrakennusta, jotka olivat opetuskäytössä jo ennen urakka-ajan alkua.

D-osassa on myös kolme maan yläpuolista kerrosta ja kellarikerros, mutta ei ullakkotiloja (kuvat 2 ja 3). Kerrokset sijaitsivat puoli kerrosta alemmalla tasolla verrattuna risteävään C-osaan. Siiven kellarissa oli musiikkiluokka, tyttöjen WC-tilat, osa henkilökunnan sosiaalitiloista sekä tekniset tilat. Ensimmäisessä kerroksessa sijaitsivat keittiö- ja ruokasali, osa henkilökunnan taukotiloista sekä ylemmän kerroksen liikuntasalin pukuhuonetilat. Toinen kerros oli pääosin liikuntasalia, siiven päädyssä sijaitsi lisäksi terveydenhoitajan vastaanotto. Kolmas kerros oli pääosin auki liikuntasaliin, jonka parvella oli katsomo. Pääporrasikäytävä sijaitsi rakennussiipien taitteessa, D-osan puolella. Sisäänkäyntejä C-osaan on yksi ja D-osaan kuusi kappaletta.

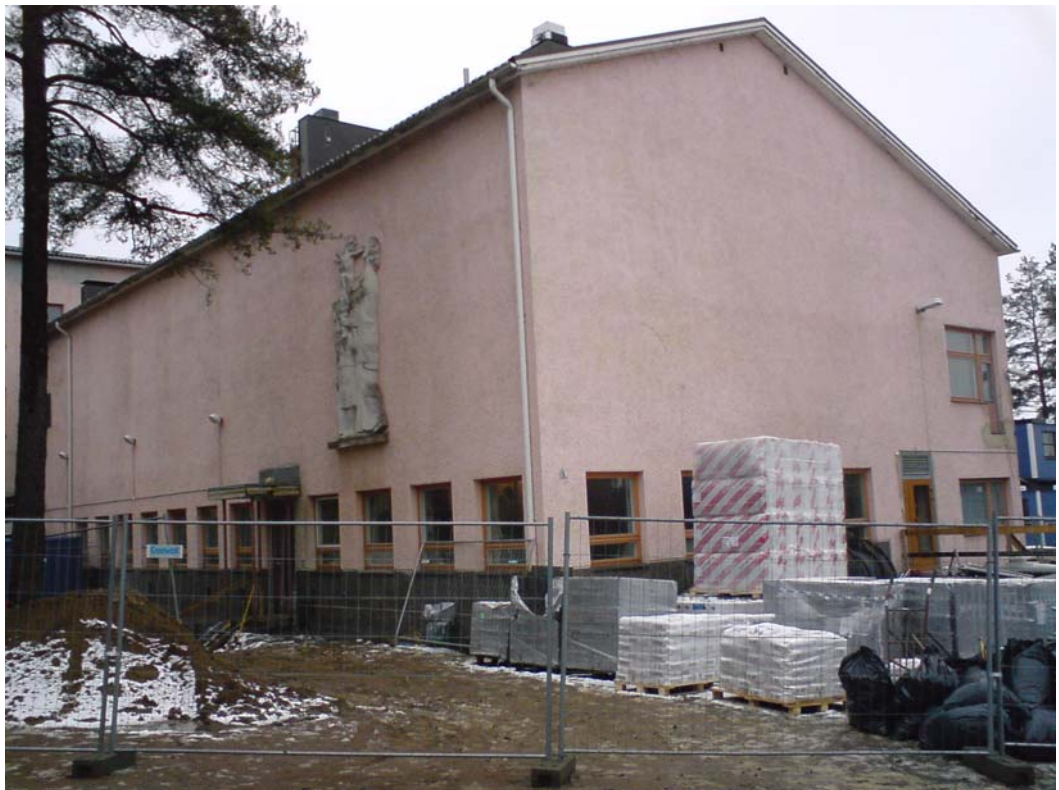
Kuva 3 D-osan länsipääty ja varastointialuetta

kerroksen korkuinen tila jaetaan kahteen: toisesta puoliskosta tehdään taideluokka ja toisesta lukusali. Entisistä terveydenhoitajan vastaanottotiloista tehdään keittiöhenkilökunnan taukotilat. Kolmannesta kerroksesta liikuntasaliin avautuvasta kat-somosta tehdään ATK-luokka. Väliovet sekä kaikkien tilojen kiintokalusteet, varusteet ja opetusvälineet uusitaan. D-osan julkisivun valoaukkoja kasvatetaan (kuvat 3 ja 4) ja kaikki ikkunat vaihdetaan nykyaikaisiksi, samoin ulko-ovet. Rappauksen kunto tarkastetaan koputuskokeilla (kuvat 5 ja 6) ja uusitaan tarvitta-vassa laajuudessa, myös pinnan maalaus uusitaan. Sokkelipinnan kivirouhelevyt puhdistetaan ja seinällä oleva reliefi kunnostetaan (kuva 3). Vanha vesikatepelti puretaan ja tilalle rakennetaan tiilikate.

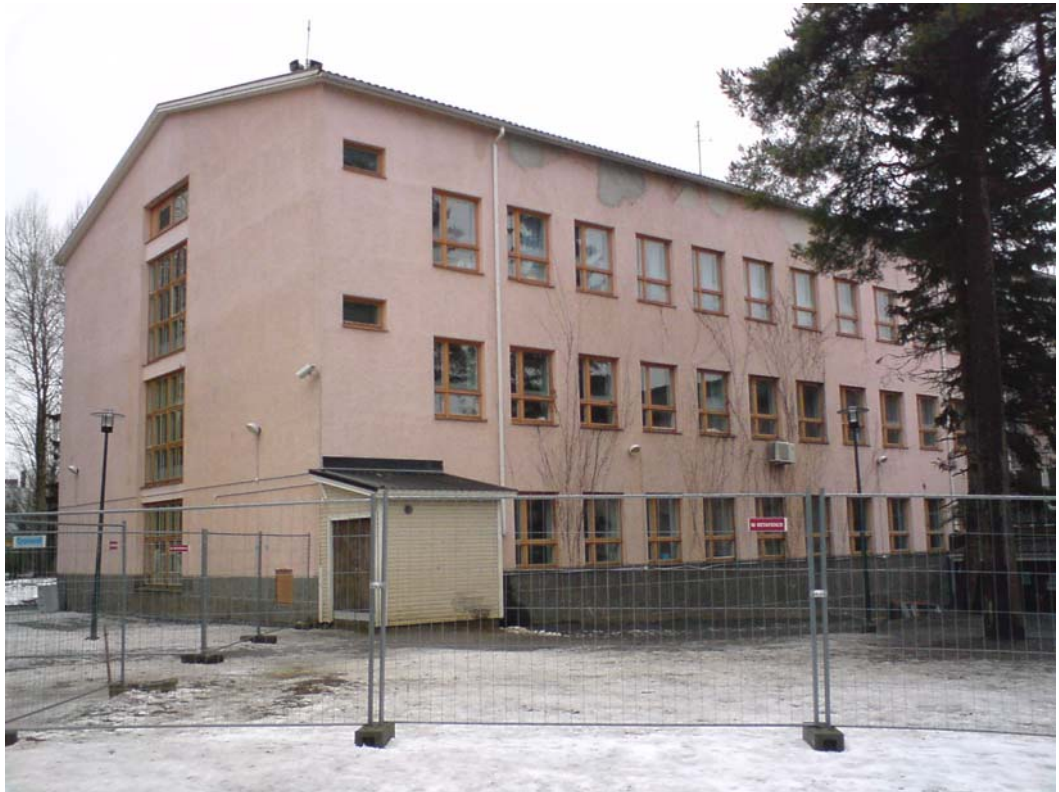
Kuva 5 C-osan pohjoispää, kuvassa näkyy julkisivun vanhoja rappauspaikkauksia seinän yläreunassa

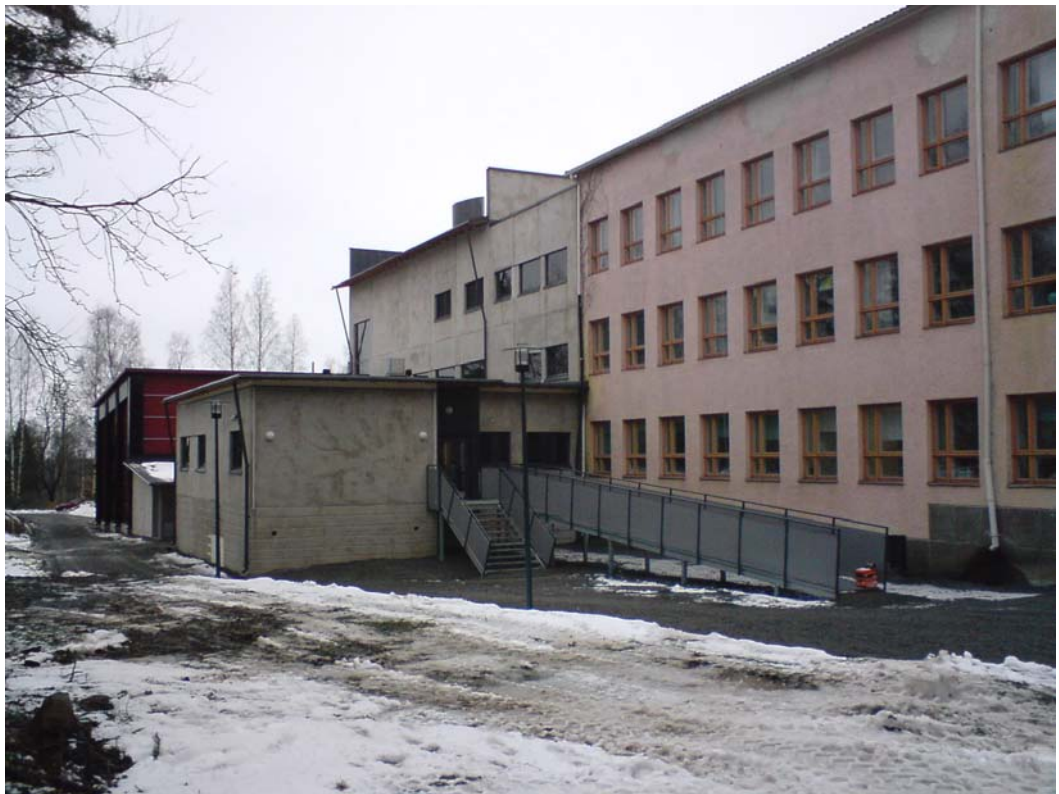
Kuva 6 C-osan itäisivun julkisivua ja laajennusosan liitoskohta
