TAMPEREEN AMMATTIKORKEAKOULU

Rakennustekniikan koulutusohjelma

Tutkintotyö

TAKUUKORJAUSTEN ANALYSOINTI

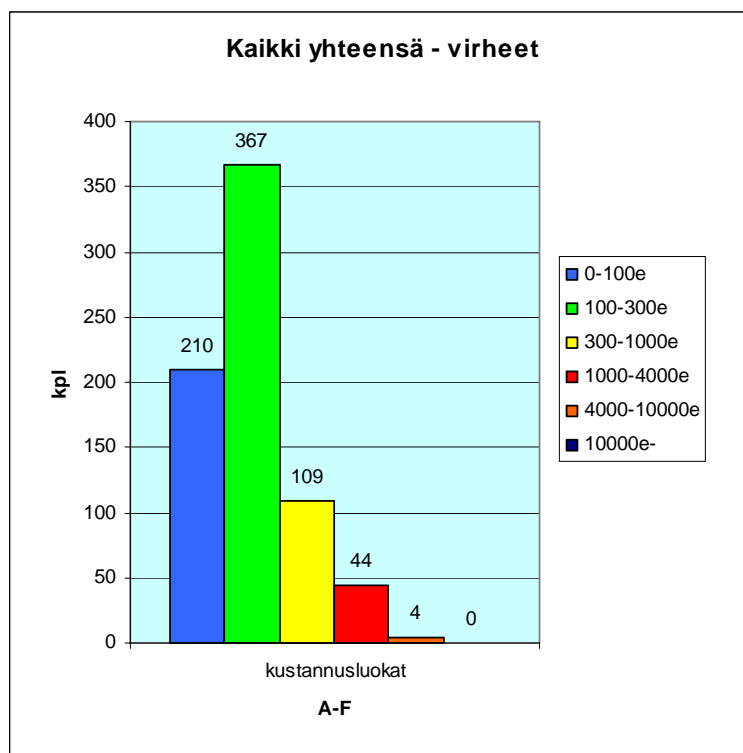
Eniten virheitä esiintyy kustannusluokassa B, jossa virheiden kustannushaarukka on 100-300 euroa. Kustannusluokassa A, 0-100 euroa, on toiseksi eniten virheitä ja luokassa C, 300-1000 euroa, kolmanneksi eniten. Vähiten virheitä on luokassa E, eli 4000-10000 euroa. Kustannusluokkaan F, yli 10000 euroa, kuuluvia virheitä ei aineistossa esiintynyt lainkaan. Kaaviosta huomataan, että virheiden kappalemäärien jakautuminen painottuu luokkiin A-C. Nämä luokat ovat kustannuksiltaan alhaisimmat. Vastaavasti kustannuksiltaan korkeimmissa luokissa D-F virheitä on kappalemääräisesti melko vähän.

Kaikkien luokkien virheet yhteenlaskettuna tekee 734 kappaletta. Lähes 80 % virheistä kertyy A ja B luokissa.

Kuva 1. Virheet, kappaletta/kustannusluokka

Kustannuksiltaan alhaisesta yksittäisestä virheestä tulee merkittävä, jos niitä on paljon. Tämä voidaan todeta vertaamalla kuvia 1 ja 2. Kun vertaillaan näitä kahta kaaviota, nähdään, että kustannusluokassa B on yhteensä 367 virhettä, mikä on ylivoimaisesti eniten. Kun vertaillaan kustannusluokan B sijoittumista toisessa kaaviossa, nähdään, että luokka B nousee kokonaiskustannuksiltaan toiseksi. Tämä on merkittävä tieto, sillä keskimääräisellä 200 euron korjauskustannuksella pääsee näinkin korkealle, kunhan virheitä on kertynyt riittävän monta. Voidaan todeta, että ”vähäpätöiset” virheet kannattaa ottaa tosissaan. Näillä alhaisen kustannusluokan virheilläkin saadaan kokonaiskustannukset nousemaan korkeiksi, jos virheitä on riittävän monta. Monet näistä virheistä olisi vältettävissä huolellisella itselleluovutuksella.

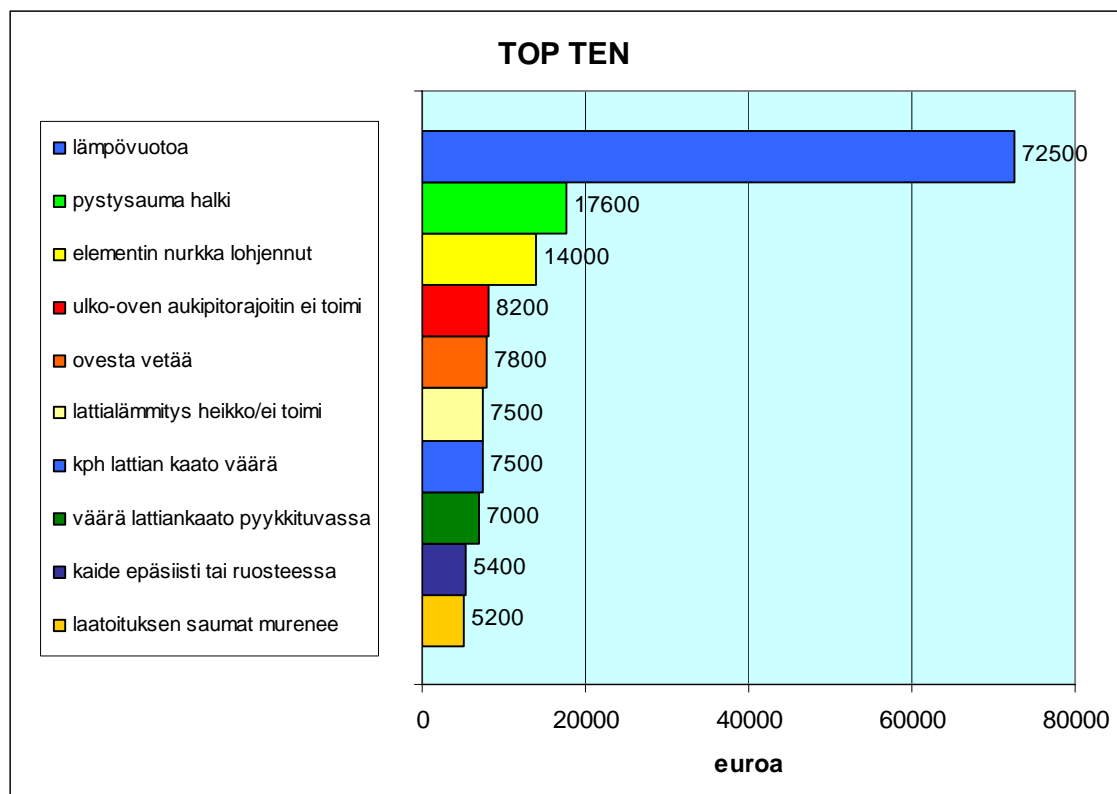
Seuraavaksi tehtiin työn tulosten kannalta tärkein kaavio, TOP TEN –kaavio. TOP TEN -kaaviosta nähdään kustannuksiltaan kymmenen suurinta yksittäistä virhettä. Taulukko-laskentaan syötetystä aineistosta etsittiin toistuvia virheitä. Jokaiselle virheelle laskettiin kappalemäärä aineiston pohjalta. Tämän jälkeen jokaisen virheen kappalemäärä kerrottiin virheen kustannusluokkaa vastaavalla keskimääräisellä kustannuksella. Sama laskutoimitus suoritettiin jokaiselle virheelle. Tuloksista valittiin kymmenen suurinta virhettä, joista tehtiin kyseinen kaavio.

TOP TEN –kaavion kärkeen pääsi virhe, joka aiheuttaa lämpövuotoa. Niitä esiintyi tutkimusaineistossa yhteensä 29 kappaletta ja virhe kuuluu kustannusluokkaan D, 1000-4000 euroa. Luokan D keskimääräinen kustannus on 2500 euroa, joten kokonaiskustannuksiksi saadaan $(2500 \cdot 29)$ 72 500 euroa. Kustannuksiltaan lämpövuoto on ylivoimainen, sillä toiseksi tullut virhe, pystysauma halki, on kustannuksiltaan 17 600 euroa. Pystysauman halkeamia oli tutkimusaineistossa yhteensä 88 kappaletta, mutta se kuuluu alempaan kustannusluokkaan B, jossa keskimääräinen kustannus on 200 euroa. Siitä syystä toinen sijoitus. Pystysauman halkeilu voidaan todeta olevan systemaattinen virhe, joka toistuu useassa tilassa.

Kuva 3. Kustannuksiltaan kymmenen suurinta virhettä

Kustannuksiltaan merkittävästä yksittäisestä virheestä tulee hallitseva kokonaiskustannuksiltaan, vaikka virheiden kappalemäärä jäisikin alhaiseksi. Tämä voidaan todeta vertaamalla kaaviota virheiden kappalemääristä sekä kaaviota virheiden kustannuksista. Ensimmäisestä kaaviosta nähdään, että kustannusluokassa D, on ”vain” 44 kappaletta virheitä. Tällä tuloksella D jää toiseksi viimeiseksi vertailtaessa kappalemääriä. Kun verrataan kustannusluokan D sijoittumista toisesta kaaviossa, nähdään, että D on ylivoimaisesti suurin. Vaikka kustannusluokan kasvaessa virheiden määrä pienentyy merkittävästi muihin luokkiin verrattuna, johtaa se silti kustannuksiltaan suurimpaan tulokseen. Kustannuksia ei merkittävästi määrää virheiden kappalemäärä, vaan virheen kustannusluokka. Jos kustannusluokassa F, kustannushaarukka yli 10 000 euroa, olisi 12 kappaletta virheitä, niin se ohittaisi luokan D aiheuttamat kustannukset. Haluttaessa alentaa takuukorjausten kustannuksia, on kiinnitettävä huomiota kohteen toteutusvaiheessa erityisen tarkasti luokkien D, E ja F ennaltaehkäisemiseen.

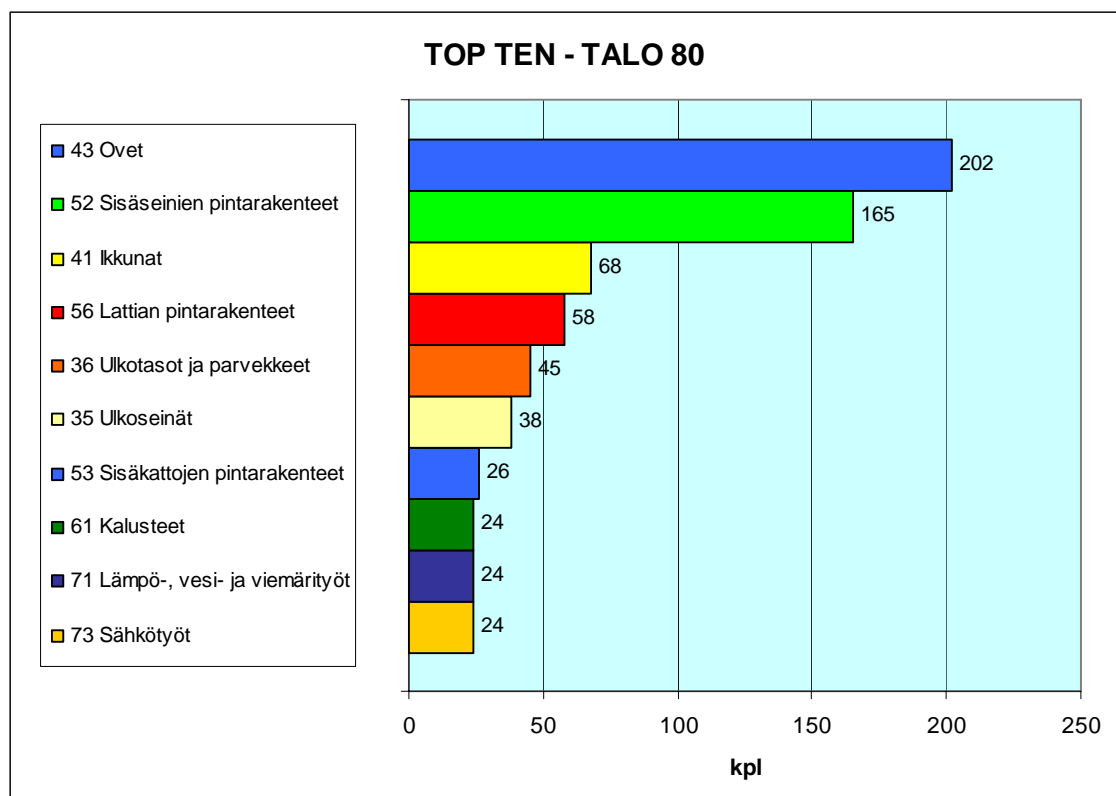
Neljännestä kaaviosta nähdään virheiden kappalemääräinen jakautuminen Talo 80 –rakentamisnimikkeisiin. Tämän kaavion luomisessa käytettiin apuna talo 80 –määrälaskenta-ohjetta. Jokaiselle virheelle tarkennettiin paikka rakentamisnimikkeiden mukaan. Tämän jälkeen lajiteltiin rakentamisnimikkeet suuruusjärjestykseen niiden sisältämien virheiden kappalemäärien perusteella. Niistä kymmenen suurinta valittiin kyseiseen taulukkoon.

Kaaviosta nähdään, että virheet painottuvat sisäpuolisiin pintarakenteisiin, sekä oviin että ikkunoihin. Aineiston mukaan pintarakenteissa virheitä aiheuttavat erilaiset naarmut sekä lika- ja maalitahrat. Nämä syntyvät todennäköisesti viimeistelytöiden aikana.

Harmeja ulkotasoissa ja parvekkeissa, joka on kaaviossa viidentenä, aiheuttaa parvekekaiteen likaisuus, maalitahrat sekä ruostuminen.

Kuva 4. Virheiden jakautuminen TALO 80 -rakentamisnimikkeiden mukaan

Talo 80 -kaaviosta nähdään, että eniten ongelmia aiheuttaa rakentamisnimikkeitä vertailtaessa ovet ja sisäseinien pintarakenteet. Ovien yleisimmät ongelmat olivat ovien huono käynti tai lukkomekanismin takkuilu. Nämä molemmat tapaukset olisivat helposti vältettävissä jo työn aikana, jos ovia asennettaessa kiinnitetään huomiota oven käyntiin ja karmien suoraan asentamiseen. Myös lukon toiminta kannattaa tässä vaiheessa tarkastaa.

Sisäseinien pintarakenteissa yleisin virhe oli maalia tai likaa seinässä. Myös pienet pintanaarmut olivat yleisiä. Nämäkin virheet olisivat helposti vältettävissä jo rakennusvaiheessa suojausta lisäämällä ja huolellisella itselleluovutuksella. Pienikin maalipisara poistaminen jälkepäin valmiilta pinnalta on huomattavasti työläämpää kuin ennenaikainen suojaaminen.

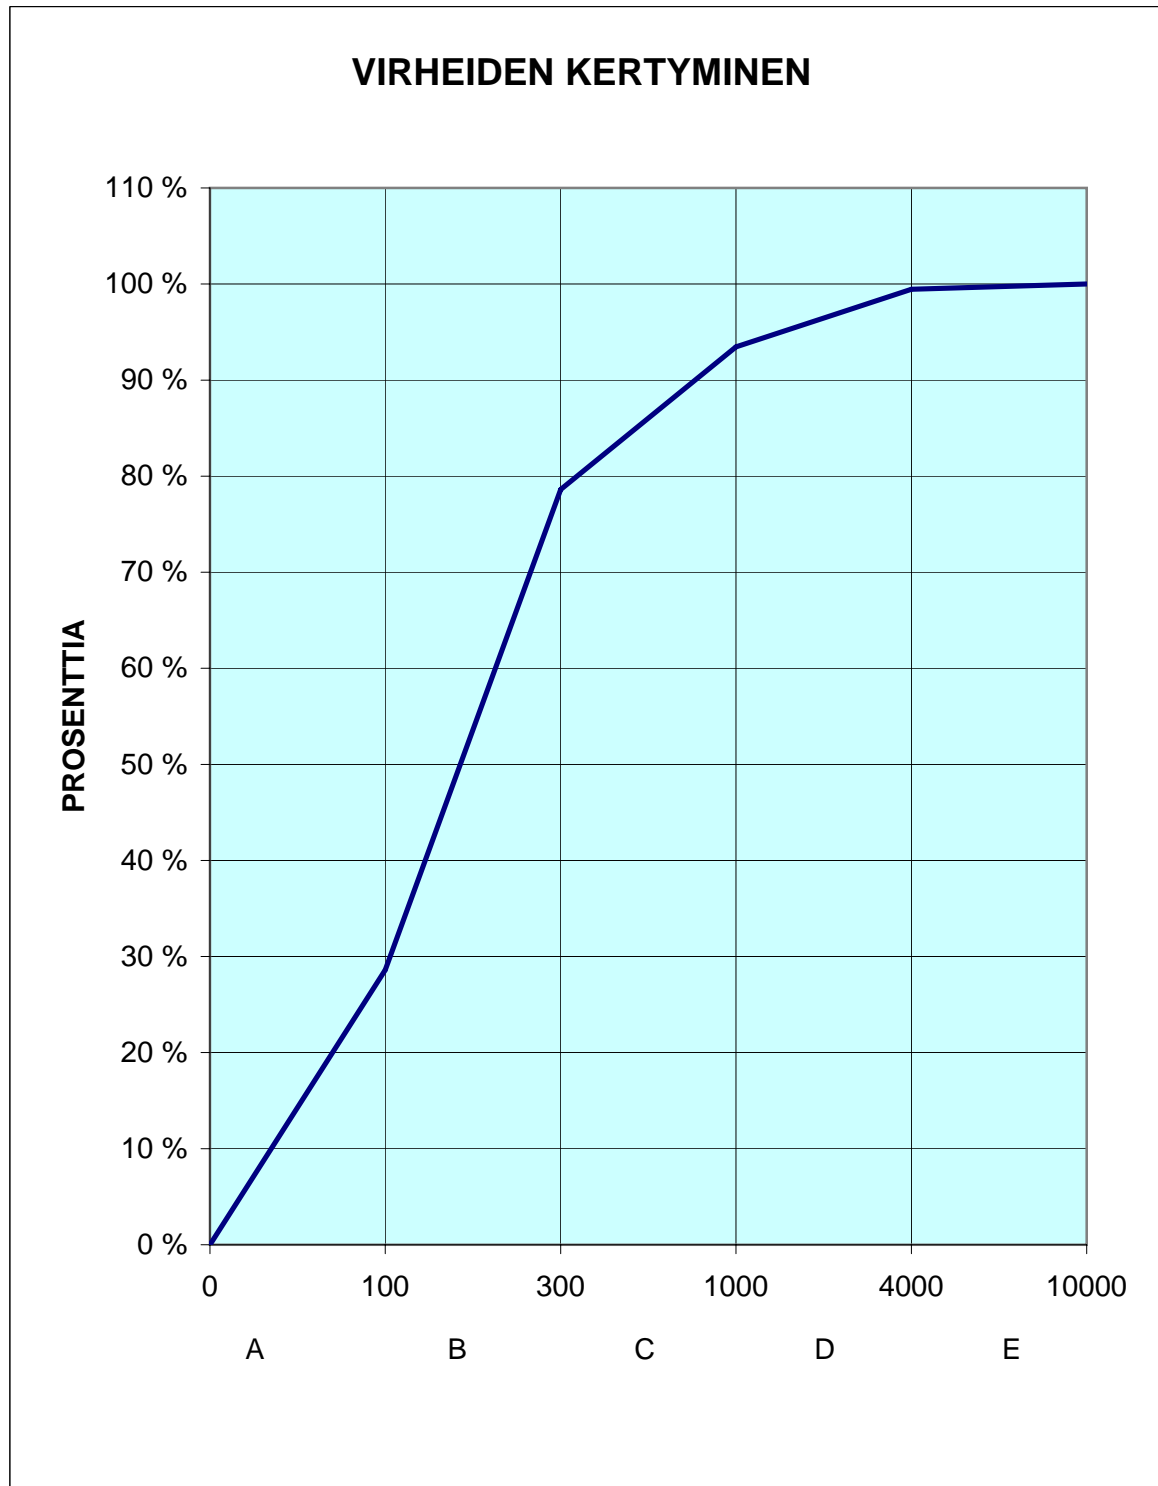
kustannusluokat	kpl	%		
A	0-100e	210	28,61	0,286
B	100-300e	367	50,00	0,500
C	300-1000e	109	14,85	0,149
D	1000-4000	44	5,99	0,060
E	4000-10000	4	0,54	0,005
yht.	734	100,00	1,000
