TAMPEREEN AMMATTIKORKEAKOULU  
Sähkö- ja tietotekniikan koulutusohjelma  
Sähkövoimatekniikka

Tutkintotyö

**Valkeakosken Energia Oy:n kytkinaseman ja muuntamon saneeraus**

Valkeakoski 2007

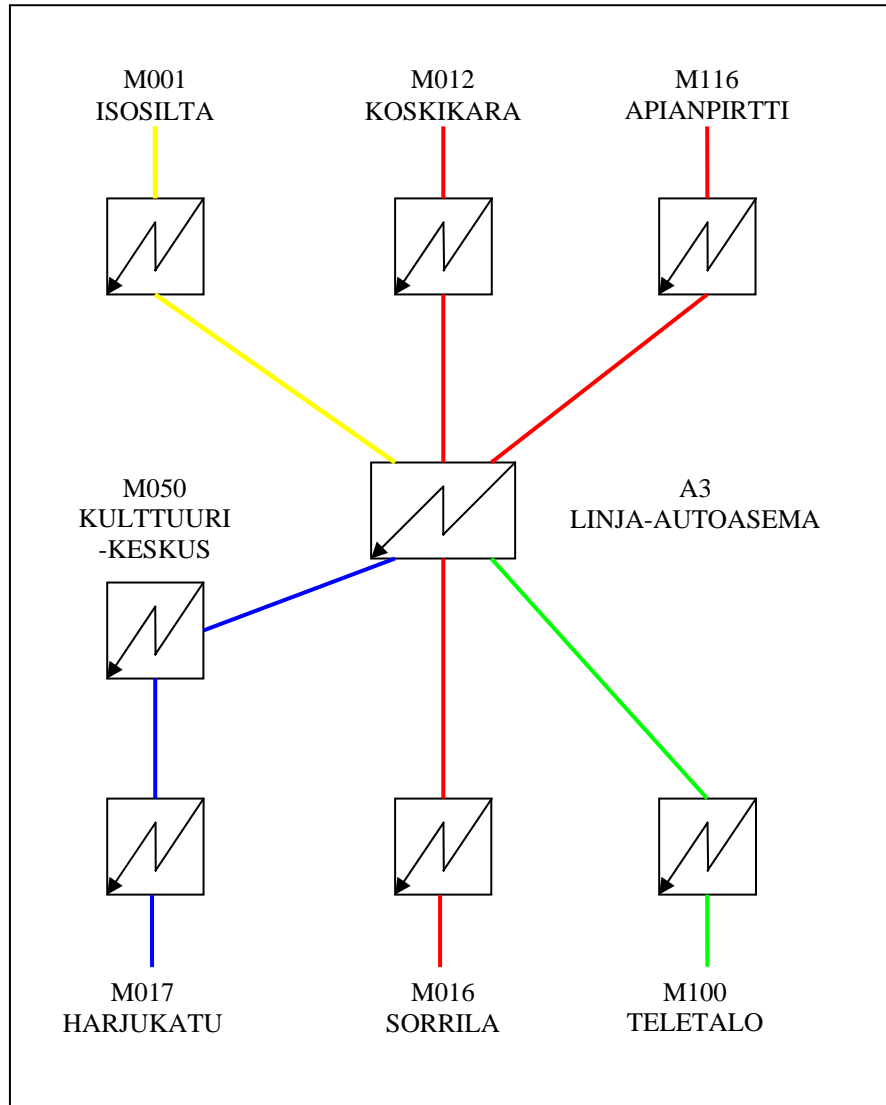
Kuva 3. Kytkinasemaa ympäröivä 20 kV sähköverkko. Väreillä on kuvattu verkon normaalia kytkentätilannetta

Koskikaran lähtö kulkee A6 VOIMALA:n kautta A7 PISPANTALLI:n sähköasemalle (kuva 1). Ison sillan lähtö kulkee A4 ULVAJANLAHTI - kytkinaseman kautta A2 EEROLA:n sähköasemalle.

Apianpirtin\*, Kulttuurikeskuksen, Sorrilan ja Teletalon lähdöt päättyvät A1 PALMUNMÄKI-sähköasemalle.

\***Apianpirtin** lähtö on kytkinaseman ainoa taajaman ulkopuolelle lähtevä syöttö. Lähtöön on kytketty noin **6** kilometriä keskijänniteverkkoa.

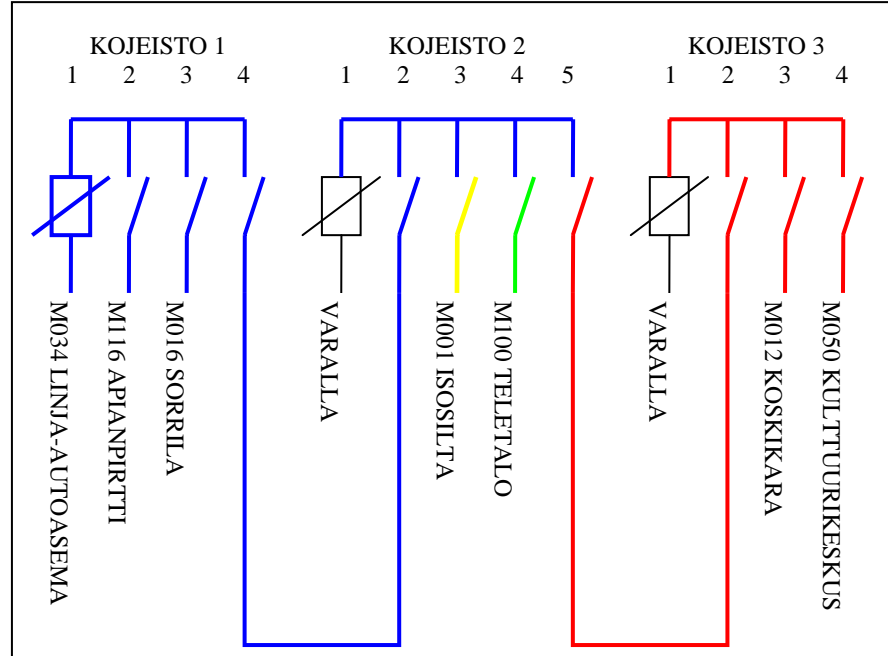
Kojeiden **1** ja **2** sekä **2** ja **3** välille tehdään yhdyskaapelit. Kojeiden **2 - 1** ja **3 - 1** varoke-erottimia ei voida käyttää johtolähtöinä, koska suurin vakiovalmisteinen keskijännitesulake on 63 A. Mahdollisessa oiko- tai maasulkutilanteessa kyseiset sulakkeet palaisivat vikavirroista (kuva 5).

Kuva 5. Kytinaseman pääkaavio muutoksen jälkeen. Väreillä on kuvattu verkon mahdollista kytkentätilannetta

Tällöin voitaisiin reittiä **A1 PALMUNMÄKI – M045 HAAPASAARENKATU - M016 SORRILA – KOJEISTO 1 – M116 APIANPIRTTI – M128 KOTIKANGAS** käyttää syöttämään Lumikorven ja Sointulan alueita (kuva 5).

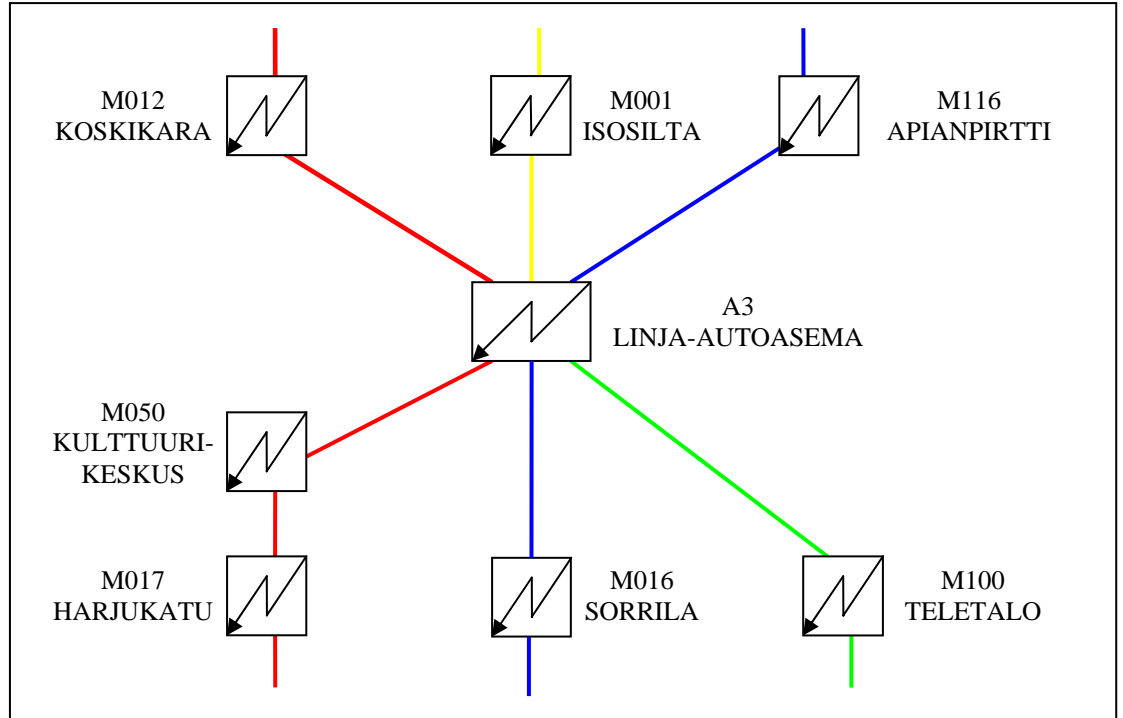
*Kuva 6. Kytkinasemaa ympäröivä verkko muutoksen jälkeen. Väreillä on kuvattu verkon mahdollista kytkentätilannetta*

Puretaan pois kaikki vanhat kennostot, ja korvataan ne kisko-apukiskojärjestelmällä ja katkaisijoiksi valitaan tyhjiökatkaisijatyypisiä katkaisijoita (kuva 6).

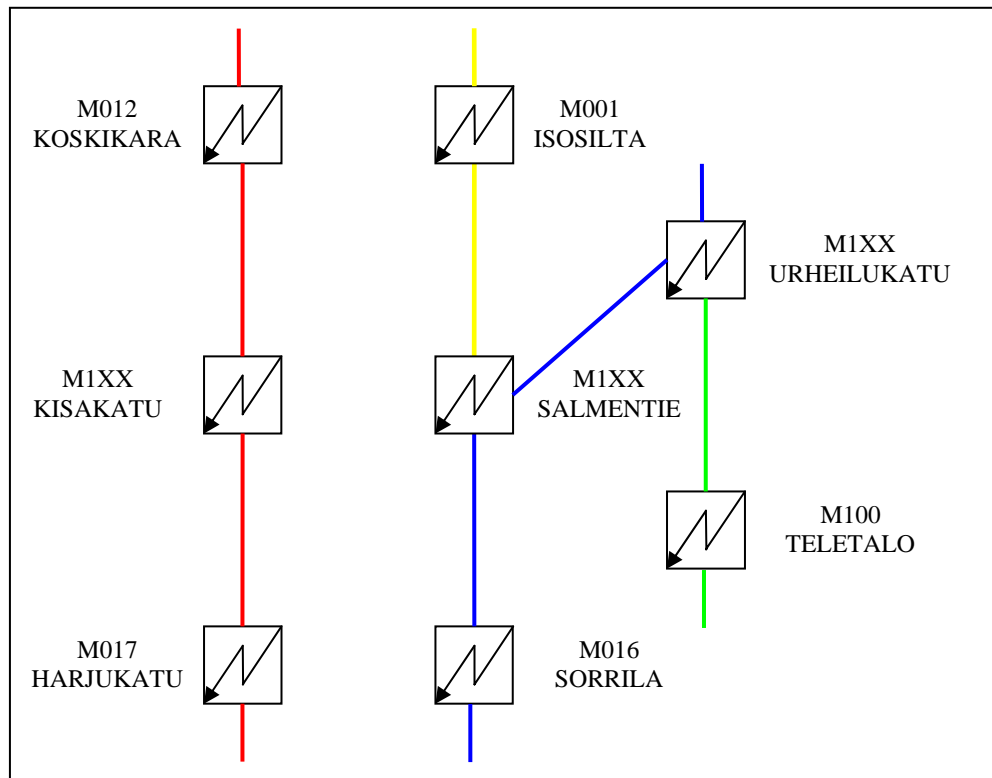
- Jatketaan kaapeli **M1XX SALMENTIE** muuntamolta Apianpirtille, AHXAMK-W 3×185+35, 50 – 100 m + APY 120, 200 m. Apianpirtin kohdalla kaapeli jatketaan uuteen kaapeliin muuntamolle **M1XX URHEILUKATU**, AHXAMK-W 3×185+35, 50 – 100 m.

- Käännetään kaapelin **M128 KOTIKANGAS – M116 APIANPIRTTI**, Apianpirtin puoleinen kaapelinpää viedään uudelle muuntamolle **M1XX URHEILUKATU**, AHXAMK-W 3×185+35, 50 – 100 m.

Kuva 7. **M1XX SALMENTIE**:n muuntamoaa ympäröivä verkko muutoksen jälkeen. Väreillä on kuvattu verkon mahdollista kytkentätilannetta.

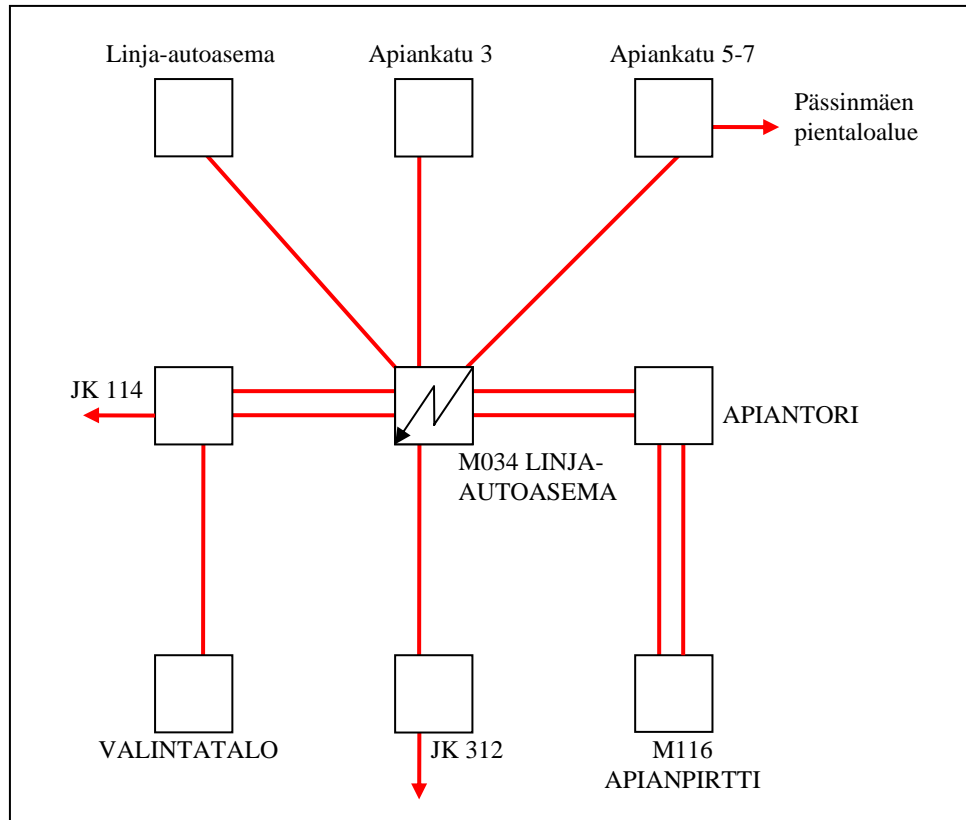
Kuva 8. M034 LINJA-AUTOASEMA:n nykyiset kaapeliyhteydet.

Muuntamolta **M034 LINJA-AUTOASEMA** lähtevä pienjänniteverkosto on pääsääntöisesti osa suurempaa rengasverkkoa. Käytännössä tämä tarkoittaa sitä, että samaan kohteeseen on mahdollisuus tuoda sähköä ainakin kahdelta eri muuntamolta. Ainoat ongelmalliset lähdöt ovat lähtö **3**, Apiankatu 3 sekä lähtö **6**, Linja-autoasema. Näissä tapauksissa kohteeseen menee ainoastaan yksi kaapeli (kuva 8). Tämä aiheuttaa sen, että kyseiset kohteet ovat riippuvaisia muuntamon pienjännitejakelusta. Pienjännitejakelun petettyä on kyseisille kiinteistöille tuotettava sähköä aggregaatilla.

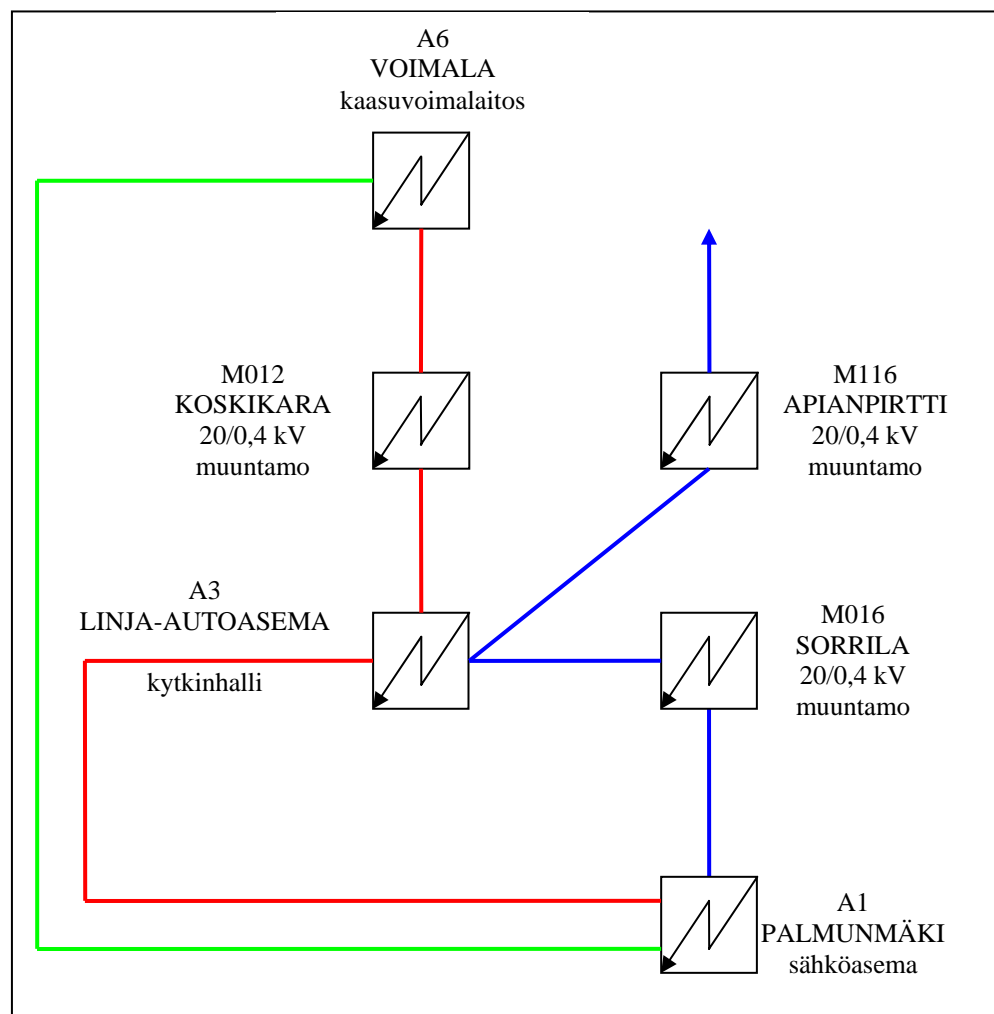
Kisko- apukisko järjestelmällä verkon kytkentätilanne voisi olla seuraava: maakaasuvoimalan tuottama energia ohjataan sähköasema **A1 PALMUNMÄKI** reittiä **A6 VOIMALA - M025 TIETOLA – M060 TEHTAANKATU – M012 KOSKIKARA – M001 ISOSILTA – A3 LINJA-AUTOASEMA – M1XX KISAKATU – M017 HARJUKATU – M154 KAUPPILANKATU – M098 YRJÖLÄNKATU – M015 VANHAINKOTI – A1 PALMUNMÄKI** (kuva 9).

Kuva 9. Yksinkertaistettu malli verkon mahdollisesta syöttötilanteesta

Kennoston asennustyö on hyvä tehdä talvikauden aikana. Talvikautta perustelen kesälomien puuttumisella, joka helpottaa osien saantia. Lisäksi talvikautena tehtäessä voidaan käyttää apuna Valkeakosken Energia Oy:n omia asentajia. Varjopuolena voidaan pitää sitä, että maakaasuvoimalaitoksen (A6 VOIMALA) tuottama energia joudutaan jakamaan Valkeakosken eteläpuolelle ilmajohtoverkkoa pitkin, jolloin mahdolliset ilmajohtoverkon viat tulevat korostumaan (kuva 9).

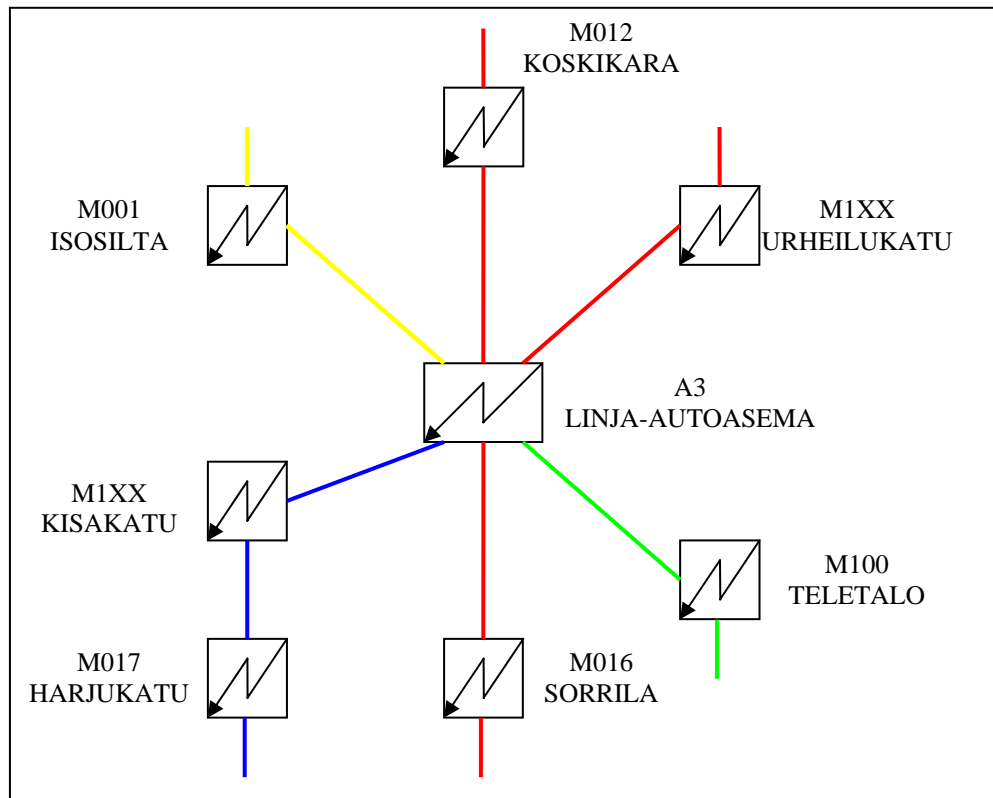
Uusitaan kaapeliyhteys välillä **A3 LINJA-AUTOASEMA – M1XX KISAKATU - M017 HARJUKATU**, AHXAMK-W 3×185+35, 600 - 650m.

Jatketaan **A3 LINJA-AUTOASEMA – M116 APIANPIRTTI** kaapelin Apianpirtin puoleinen pää uudelle muuntamolle **M1XX URHEILUKATU**, sekä käännetään kaapelin **M128 KOTIKANGAS – M116 APIANPIRTTI**, Apianpirtin puoleinen kaapelinpää viedään uudelle muuntamolle **M1XX URHEILUKATU**.

Kuva 11. Kytkinasemaa ympäröivä verkosto muutoksen jälkeen
