JULKISEN RAKENNUKSEN KUNTOTUTKIMUS

Rakennustekniikan koulutusohjelma

RESEARCH OF CONDITION FOR A PUBLIC BUILDING

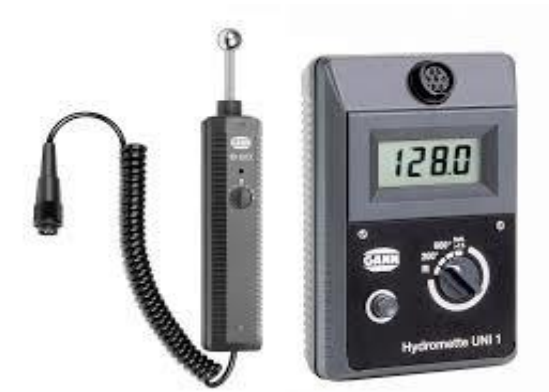
Kuva 1. Gann pintakosteusmittari + B50 pinta-anturi.

Kuntotutkimuksessa mitattiin suuntaa antavalla Gann pintakosteusmittarilla (kuva 1) kosteutta rakennuksien eri osissa pintarakenteiden päältä. Alapohjan eristetilän kosteutta mitattiin porareikämitattauksella pohjakuvaan merkityistä pisteistä (kuva 4) Vaisalan rakennekosteusmittarilla, jossa HMP46 mitta-anturi (kuva 2). Viiltomittauksia mitattiin lattioiden muovimattojen alta Vaisalan rakennekosteusmittarilla, jossa HMP42 mitta-anturi (kuva 3).

Pintakosteusmittaus on suuntaa-antava kosteusmittausmenetelmä, joka perustuu vertailuarvomittaukseen. Vertailuarvoin voidaan tulkita rakenteen kosteuden olevan koholla muihin rakenteisiin nähden. Mittariin saadaan liitettyä myös puunmittaamiseen soveltuva piikki anturi. Mittari ei sovellu kaikkiin pintamateriaalien mittaamiseen ja se reagoi herkästi metallipitoisiin materiaaleihin, joita voi olla pinnoitteen alla antaen koholla olevia lukemia. Esimerkiksi rakennusten seinien vierustat ja kulmat antavat helposti koholla olevan kosteuspitoisuuden, joten mittauspää tulee pitää noin 2cm irti vierustoista ja kulmista. Pintakosteusmittauksia suoritettaessa tarvitsee osata tulkita mittaustuloksia, tuloksien paikkansapitävyys tulee suorittaa ammattimaisella harkinnalla. Koholla olevista tiloissa tulee suorittaa rakennekosteusmittaus, jolla saadaan selville rakenteissa olevan kosteusvaurion laajuus.

”Pintamittaukset perustuvat tutkittavan materiaalin sähkönjohtavuuden ja/tai dielektrisyden mittaamiseen. Pintakosteusmittarit (pintakosteuden osoittimet) reagoivat materiaalin pinnalla/pintaosissa olevaan kosteuteen, mutta eivät pysty ilmaisemaan millä syvyydellä kosteus on.” (Sisäilmäyhdistyksen www-sivut 2008.)

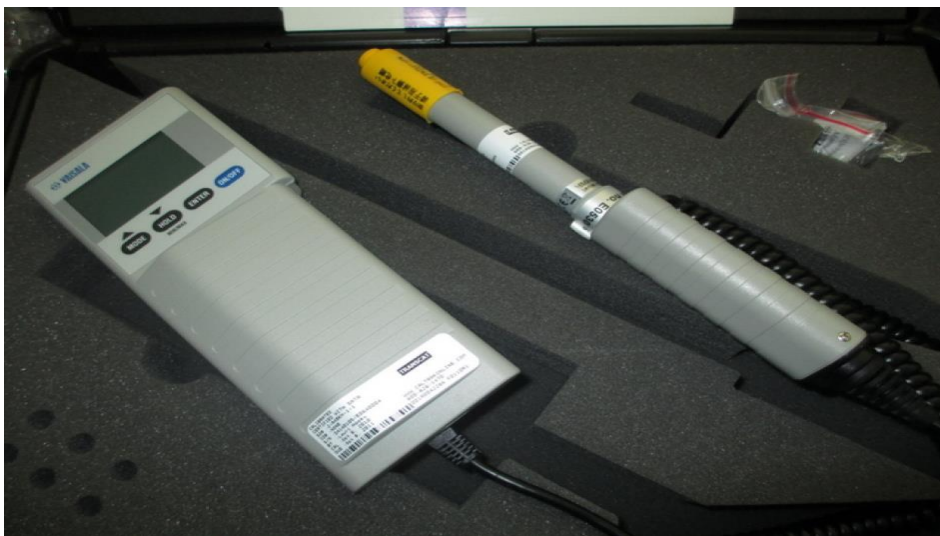
Kuva 2. Vaisala rakennekosteusmittari + HMP46 mitta-anturi.

Rakennekosteusmittauksien mittauspisteet olivat pintakosteusmittarilla kartoitettuja kohtia, joissa pintakosteus oli kohollaan. Mittausreiät porattiin iskuporakoneella käyttäen 22 mm kiviterää, josta saatiin mitta-anturi mitattavan rakenteen pintaan. Reiät puhdistettiin imuroimalla, jotta betonijauho ei vääristä mittaustulosta. Mitta-anturi annettiin tasautua tarvittavan ajan, jonka jälkeen saatiin rakenteen suhteellinen kosteus ja lämpötila.

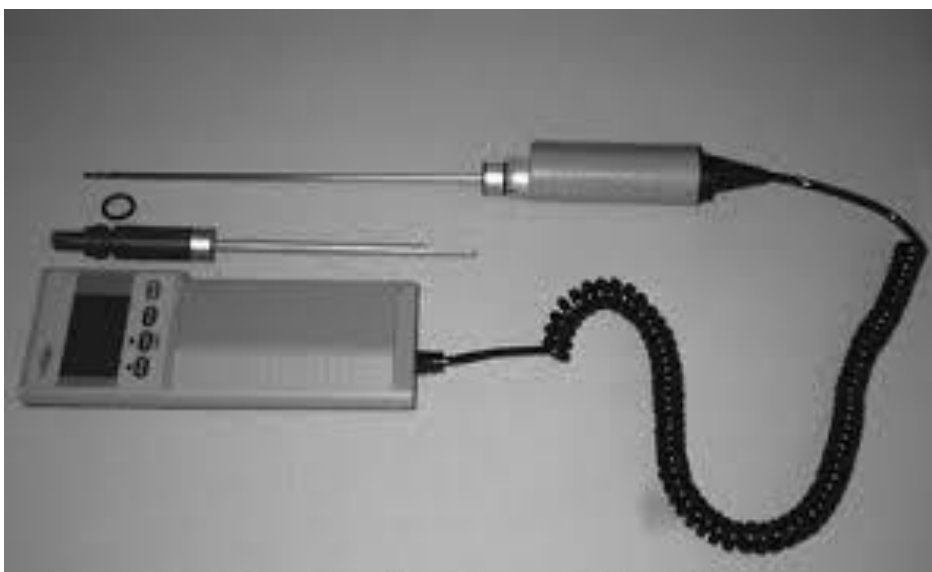
Kuva 3. Vaisala rakennekosteusmittari + HMP42 mitta-anturi.

Viiltomittauksella mitattiin kosteus rakennusten muovimattojen ja pintabetoninlattian välistä. Mittauspisteet olivat pintakosteusmittarilla kartoitettuja kohtia, joissa pintakosteus oli koholla. Muovimaton saumaan leikattiin viilto josta työnnettiin mitta-anturi maton ja pintabetonin väliin. Mitta-anturi annettiin tasautua tarvittavan ajan, jonka jälkeen saatiin maton ja pintabetonin välin suhteellinen kosteus ja lämpötila.

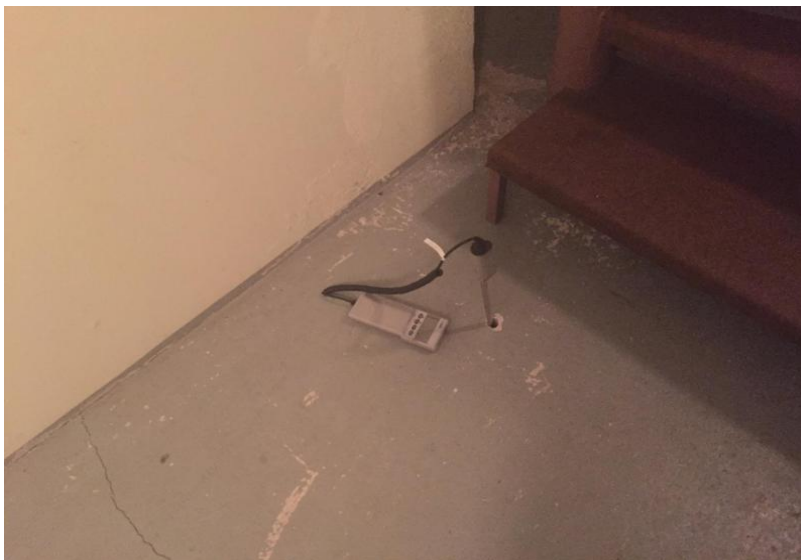
Kuva 4. Rakennekosteusmittaus kaksoisvalulaatan eristetilasta.

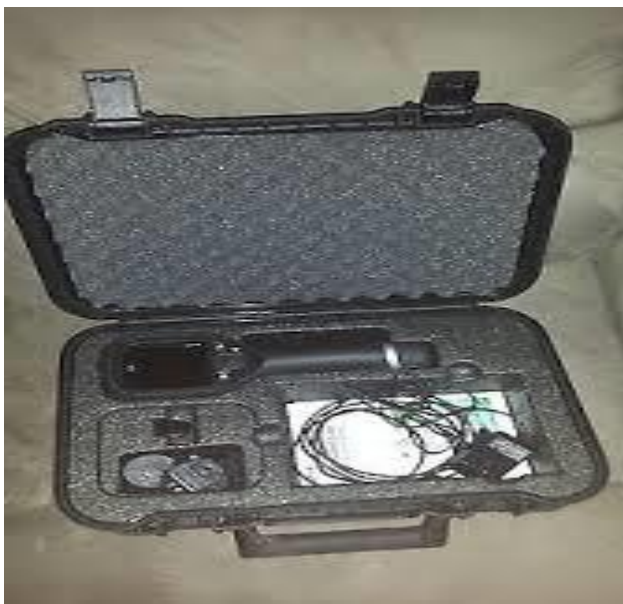
Kuva 5. Flir E8 lämpökamera.

Rakennusten ikkunat kuvattiin mahdollisten vuotojen selvittämiseksi Flir E8 lämpökameralla (kuva 5). Vanhan rakennuksen käytävillä on alkuperäisiä vuonna 1955 asennettuja ikkunoita. Rakennuksen muihin tiloihin ikkunat on uusittu vuonna 1995 pintaremontin. Uudessa rakennuksessa on liikuntasalissa 1960-luvulla asennetut alkuperäiset ikkunat ja muissa tiloissa on pintaremontin yhteydessä uusitut ikkunat. Laajennusosassa on alkuperäiset vuonna 1995 asennetut ikkunat.

Lämpökuvaukseen perustuu infrapunasäteilyyn, kuvauksella pystytään mittaamaan suurien pinta-alojen lämpötilajakaumia. Lämpökuvauksella pystytään selvittämään rakennuksen korjaustarpeet esimerkiksi rakennuksen, tiivistevuodot, eristeiden vajavaisuuden, kylmäsillat ja ilma- sekä lämpövuodot.
