# HIRREN SUOJAKÄSITTELY

Honkarakenne Oyj

LAHDEN  
AMMATTIKORKEAKOULU  
Tekniikanala  
Puutekniikka  
Opinnäytetyö  
31.12.2014  
Vili Koskinen

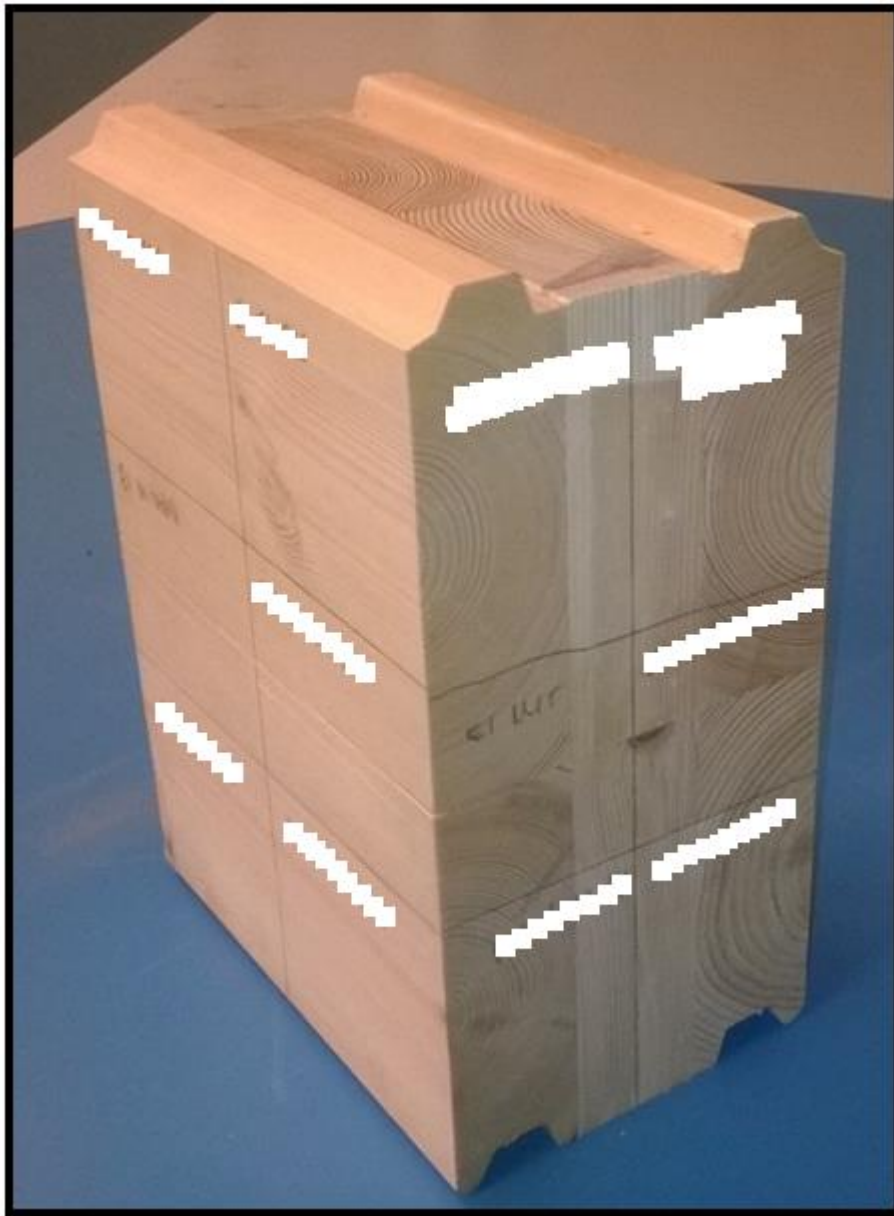
Kuvio 3. Painumattomassa hirressä on keskimäinen lamelli pystyssä.

Vuonna 2008 Honkarakenne julkisti uuden tuotteen markkinoille. Painumaton hirsi on yhtiön tuotekehityksen kärkituote (Kuvio 3.). Tuote on normaalin lamellihirren näköinen, mutta keskimmäinen lamelli on liimattu pystyyn. Tämän ansiosta hirsi ei painu juuri lainkaan. Tuote on mahdollistanut hirren monipuolisen yhdistelyn muihin rakennusmateriaaleihin sekä tiiviin rakentamisen. Tämän ansiosta taloista on saatu energiatehokkaampia, mitä arvostetaan paljon nykyään. (Nokelainen 2014.)

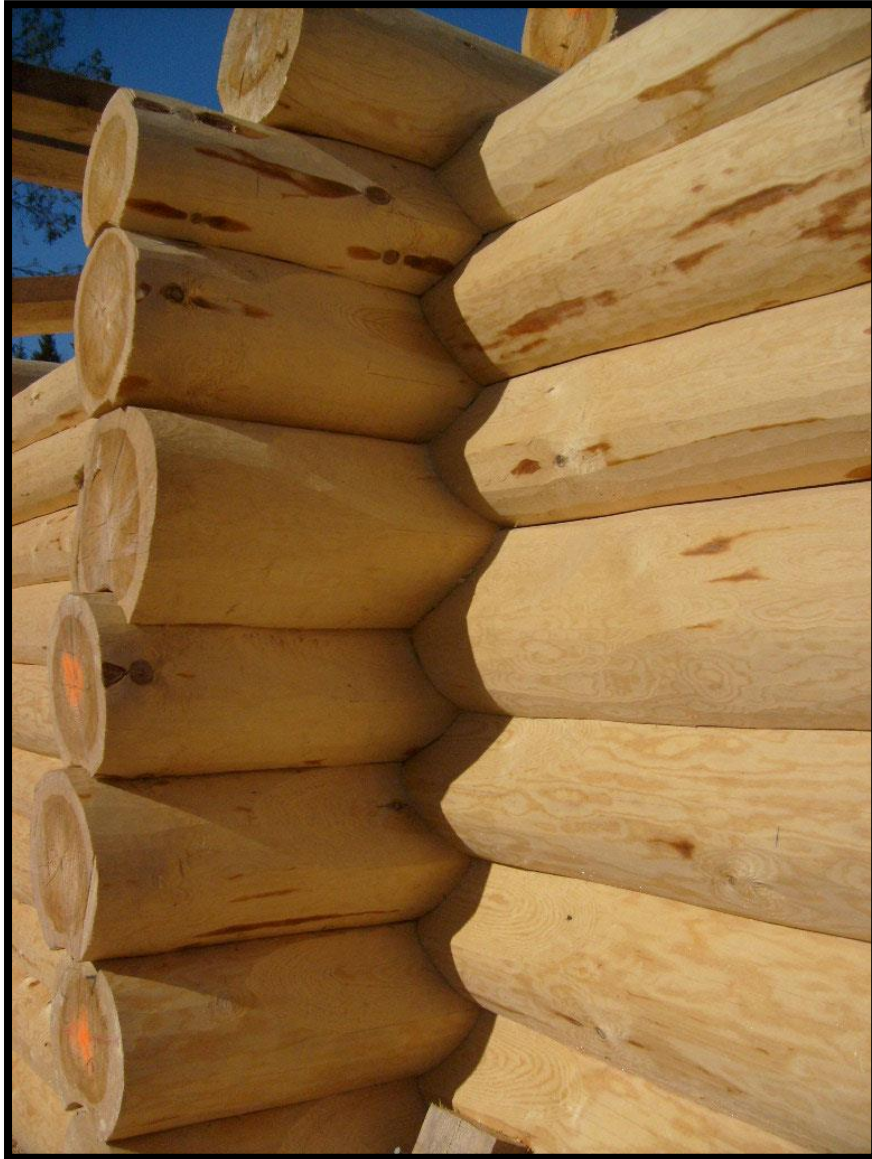
Kuvio 4. Pyöröhirsi ja sen nurkkaliitos. (Hongos 2014)

Pyöröhirsi on perinteisin hirsityyppi (Kuvio 4.). Se voidaan jättää omaan tukin paksuuteen tai höylätä samankokoiseksi koko rakennuksessa. Yleisempää nykypäivänä on höylätä hirsi samaan dimensioon. Tämä tekee tehokkaasta tuotannosta toimivampaa, koska samankokoista hirttä on helpompi käsitellä, ja nykytekniikalla on nopeaa ja helppoa työstää samankokoiset hirret. Ennen se olisi ollut mahdotonta. Sorvaaminen mahdollistaa myös teollisen esivalmistuksen, esimerkiksi lukkojen paikat voidaan työstää tehtaalla, linjalla. (Nokelainen 2014)

Hirsityyppiä käytetään yleensä tiiviiksi tarkoitettuihin rakennuksiin. Siitä voi rakentaa asuin- tai lomarakennuksen. Paljon pelkkahirttä on käytetty myös aittoihin sekä saunojen rakentamiseen. Pelkkahirsinen rakennus on seiniltään tasaisempi kuin pyöröhirsinen, joten esimerkiksi kaappien kiinnittäminen seinään on vaivattomampaa. Lisäksi pelkkahirrestä tehdyn rakennuksen kulmat ovat usein salvettu, eli kulmasta on tehty lyhyt nurkkainen (Kuvio 8.). Tällä menetelmällä on saatu kallista puuainesta säästettyä huomattavasti, kun verrataan esimerkiksi pyöröhirren nurkkaliitokseen, jossa hirrenpäät tulee aina nurkasta yli (Kuvio 4.). (PuuProffa 2012)

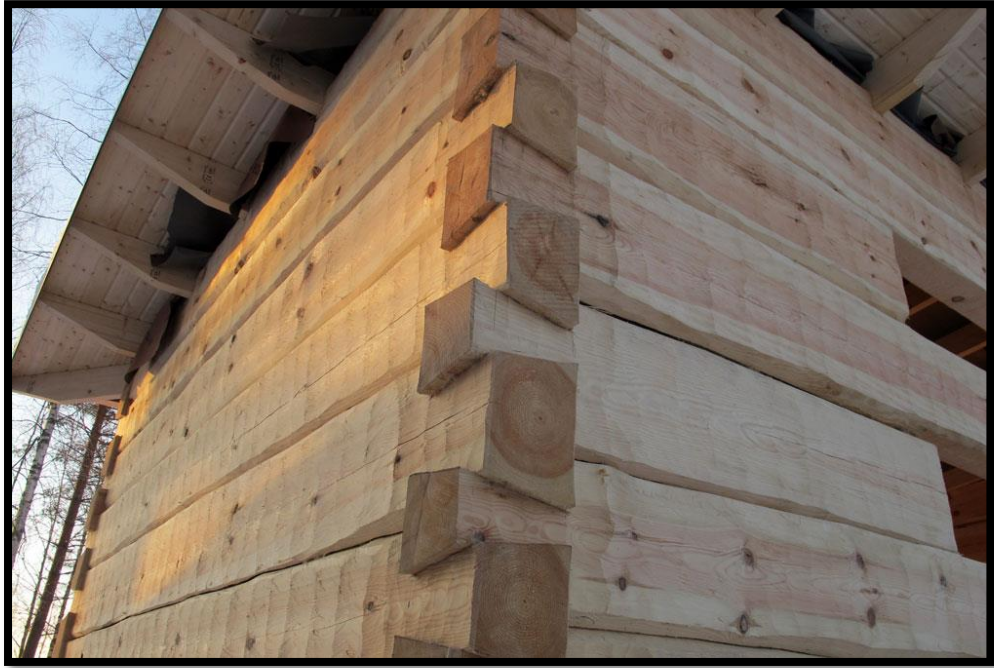
Kuvio 7. Pelkkahirren salvettu liitos. (Hongos 2014)

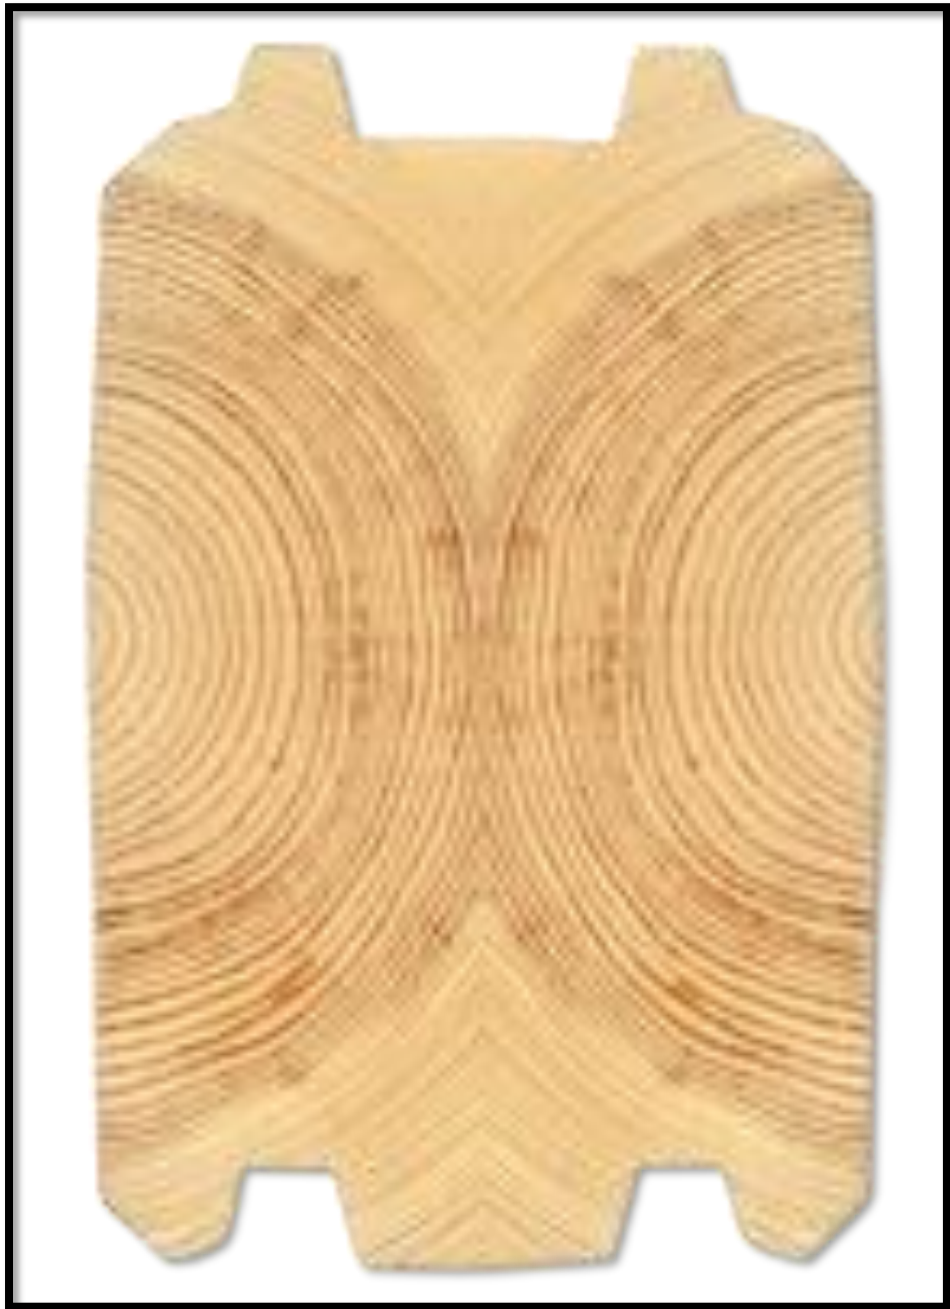
Kuvio 9. Kaksisauvainen lamellihirsi. (Artichousen 2014)

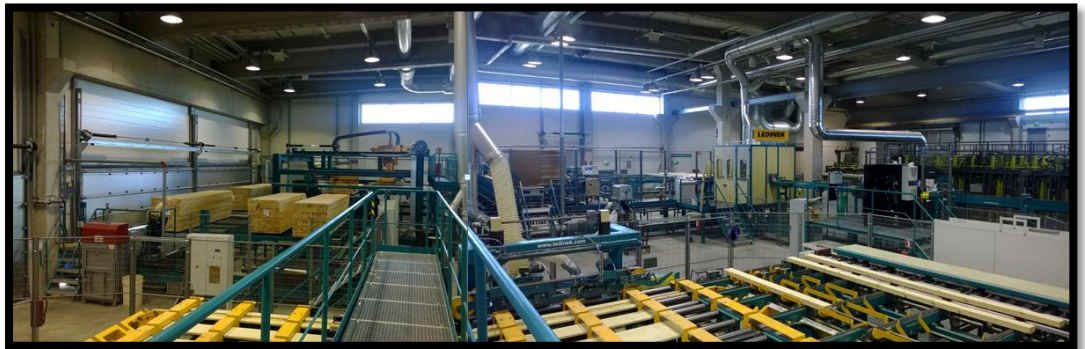
Kuvio 13. Honkarakenteen uusi sormijatkoslinja.

Honkarakenteelle puutavara saapuu kuivattuna ja lajiteltuna. Sahatavara menee sormijatkoslinjalle (Kuvio 13.). Kun hirret on sormijetkettu lamellit liimataan,

joko kahdessa osassa tai puolisko kaksi neljäs osasta. Tämän jälkeen puoliskot liimataan keskenään yhteen, minkä jälkeen hirret lähtevät höyläkseen. Höyläyksessä hirsi mitallistetaan oikeaan dimensioon. (Nokelainen 2014; Hanhikoski 2014)

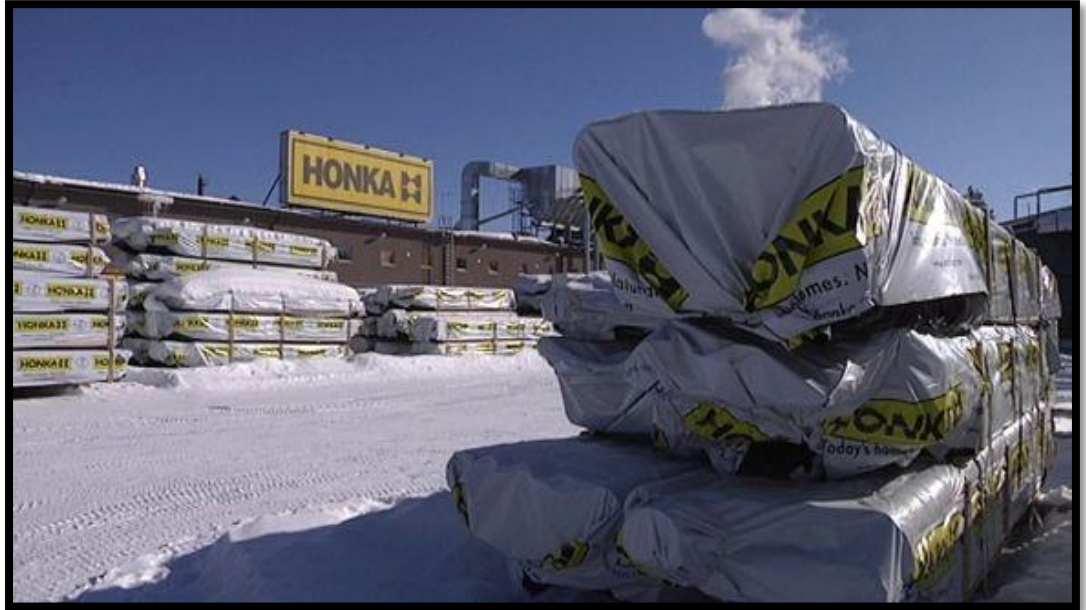
Kuvio 14. Karstulan tehdas alueella olevia valmiita hirsitalopaketteja. (Yle 2014)

Hirsien päällä käytetään suojamuoveja kuljetuksen aikana sekä säilytyksessä (Kuvio 14.). Ne suojaavat hirsipintoja parhaiten kosteudelta sekä erilaisilta lioilta. Pakkaukset muovitetaan päältä sekä sivuilta. Alapuoli jätetään auki, jotta ilma saadaan kiertämään. Tämä ei kuitenkaan aina auta vaan puuhun voi silti tulla homevaurioita. (Hanhikoski 2014)

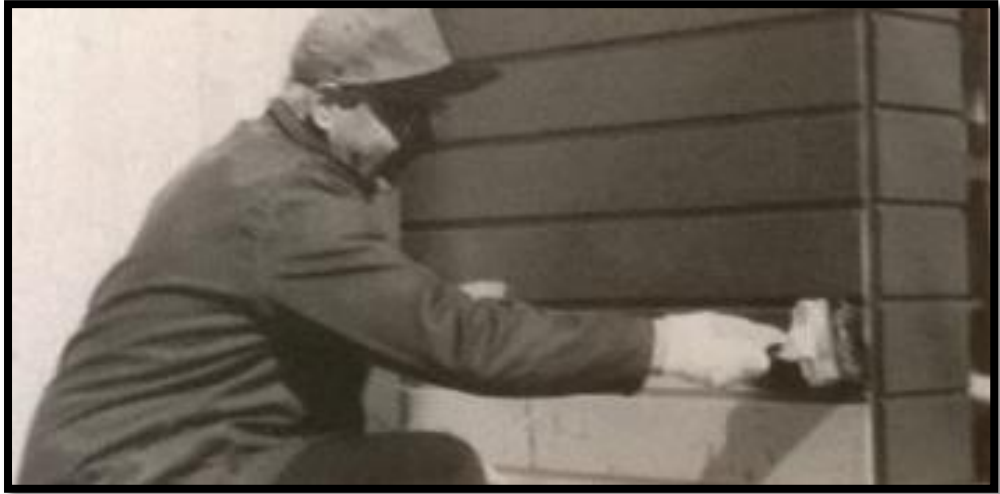
Kuvio 17. Punamultamaali peittää jo hyvin ensimmäisellä kerroksella (Vuolle-Apila 1997)

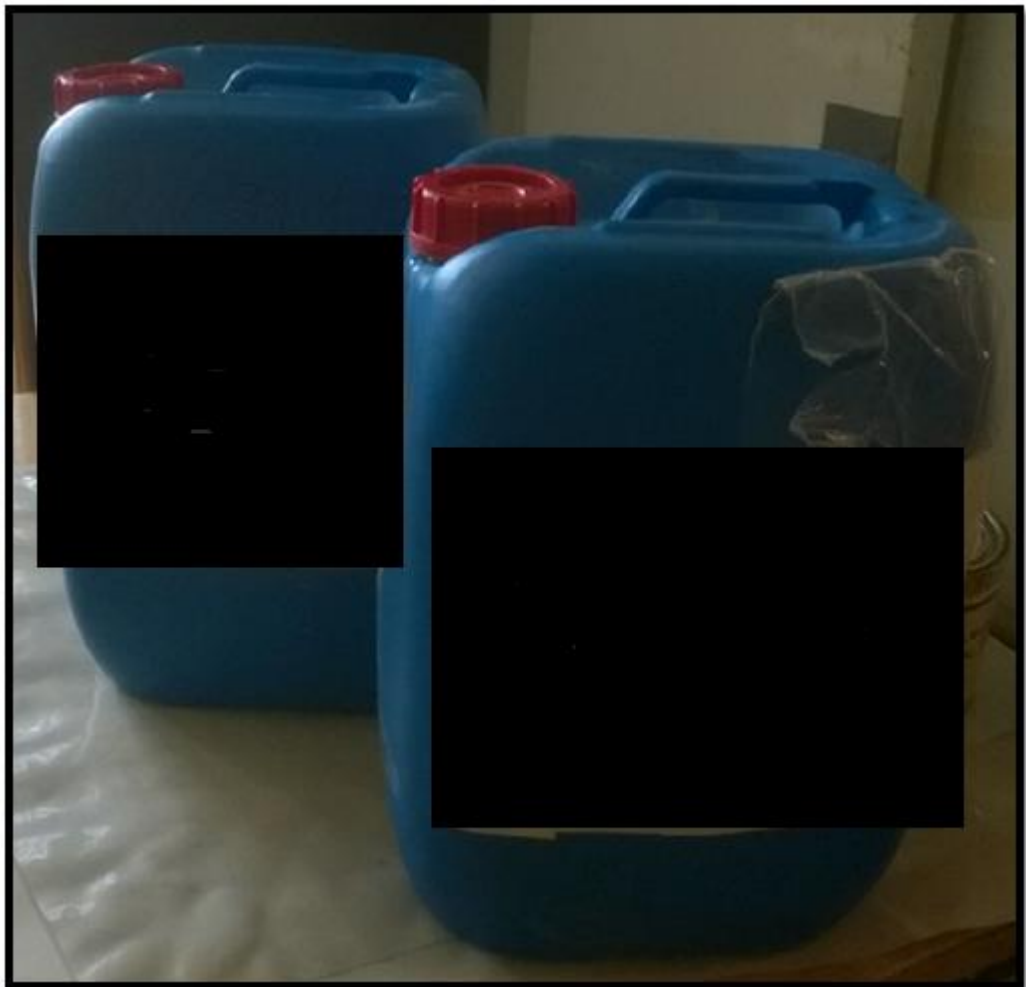
Kuvio 20. saapuvat 20 litran astioissa ja niistä tehtiin sopivat pitoisuudet testeihin.

Kokeita varten tilattiin kahta ainetta 20 litraa: aine A:ta ja aine B:tä (Kuvio 20.).  
Aineet ovat hyvin saman tyyppisiä rakenteeltaan ja ominaisuuksiltaan.

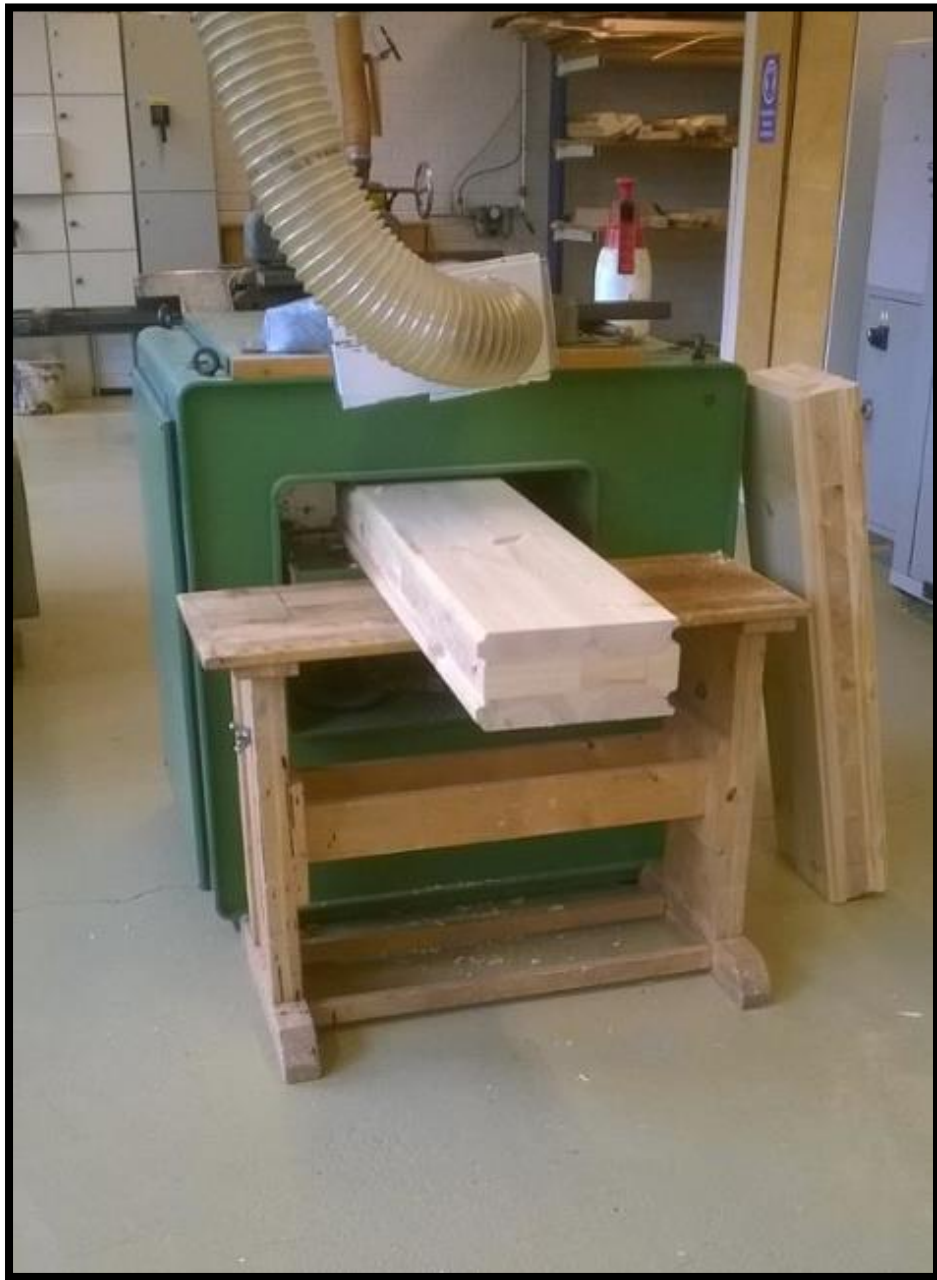
Kuvio 21. Hirret höylättiin molemmin puolin ennen käsittelyä.

Kappaleita tehtiin erikokoisia ja muotoisia, jotta saataisiin mahdollisimman tehokkaasti testattua puun eri pintojen toimivuus aineella. Hirsien pinnat höylättiin (Kuvio 21.). Näin saatiin mahdollisimman todenmukaiset tulokset, koska tehdasolosuhteissakin hirret tulevat suoraan höylästä.

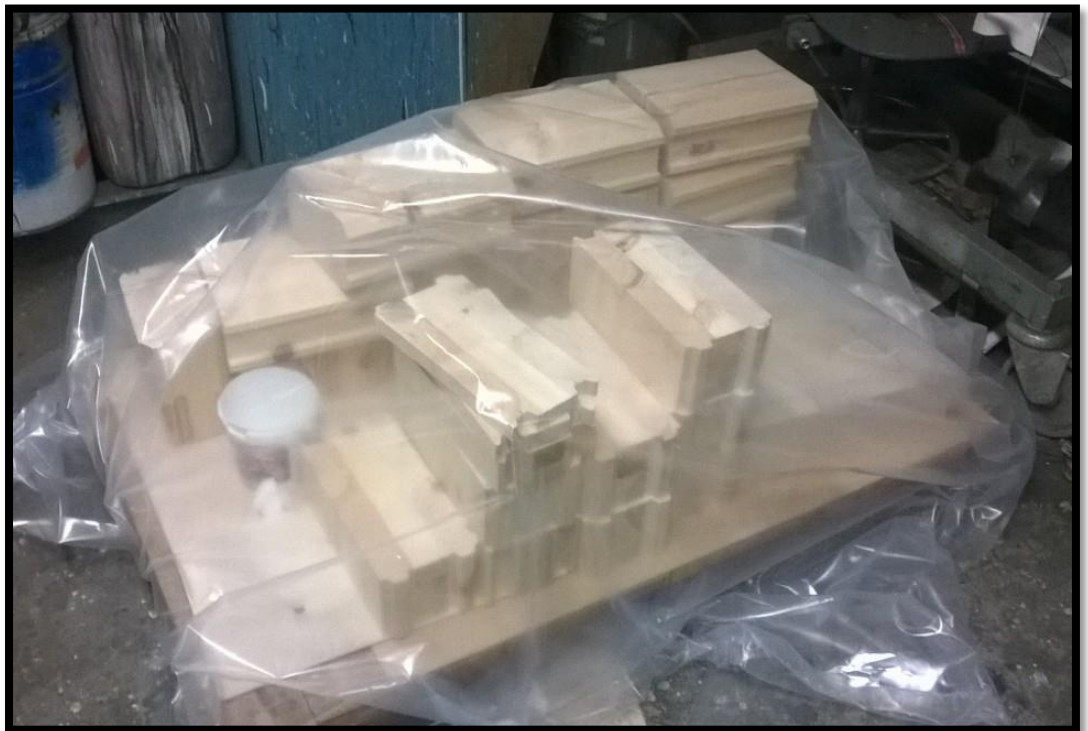
Kuvio 22. Hirsinäytteet säilytettiin muovien alla missä oli vesiastioita, jotta ne eivät halkeilisi ja kuivuisi.

Koekappaleita säilytettiin muovien alla (Kuvio 22.). Muovien alle laitettiin vesiastioita, jotta saataisiin pidettyä mahdollisimman hyvin oikea kosteus, etteivät hirret halkeilisi. Tehtaassa hirren kosteus on noin 12 prosenttia ja tekemissäni koekappaleissa kosteusprosentti oli noin 9-11 prosenttia. Aivan oikeaan kosteuteen ei siis päästy, mutta tarpeeksi lähelle testien suorittamisen kannalta.

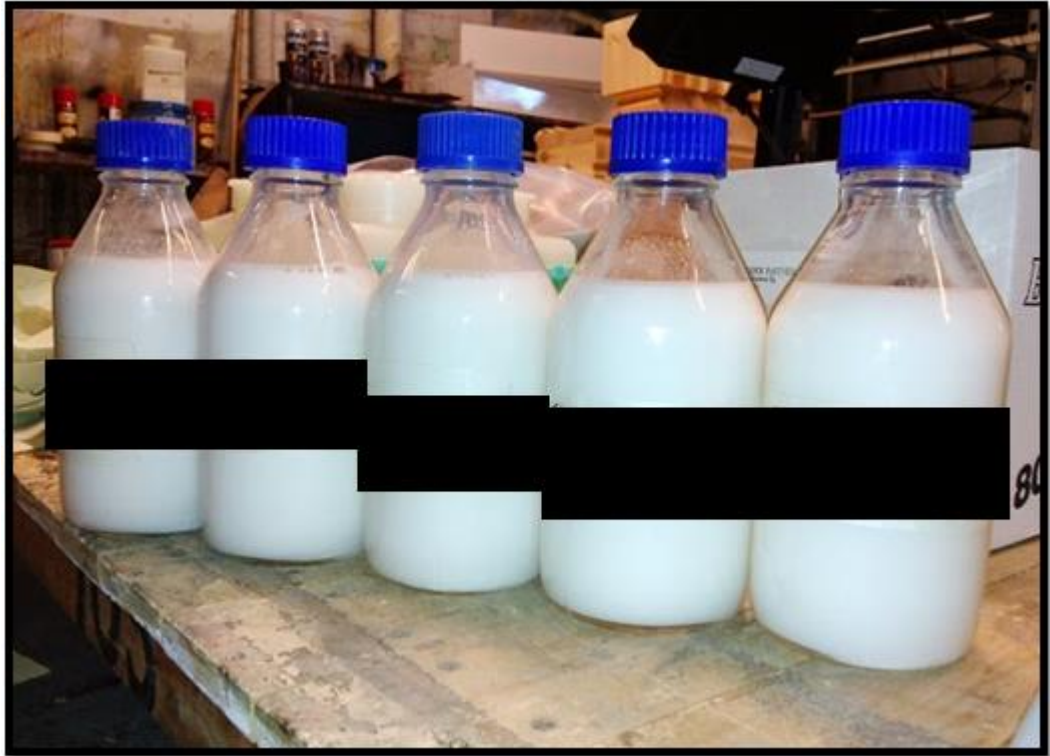
Kuvio 24. Aine A:n eri pitoisuuksien valmiit liuokset.

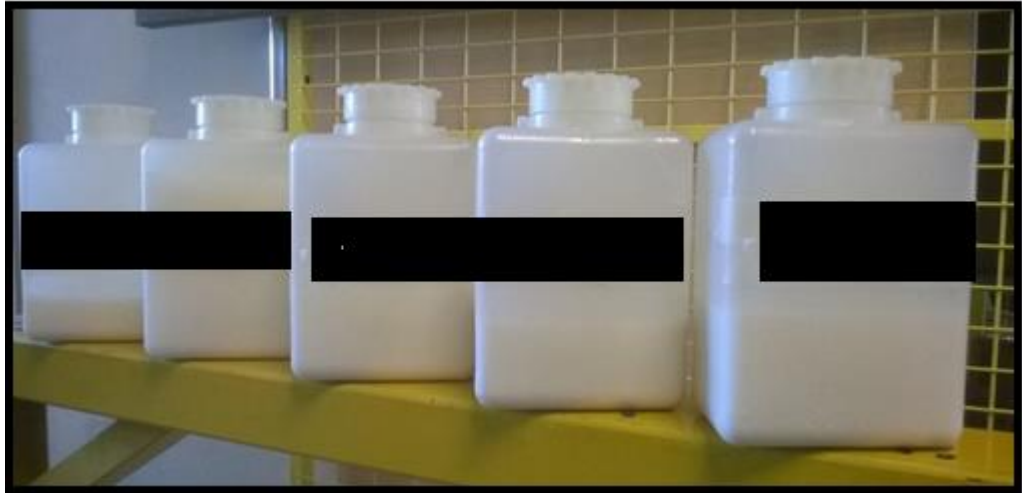
Kuvio 25. Aine B:n eri pitoisuuksien valmiit liuokset.

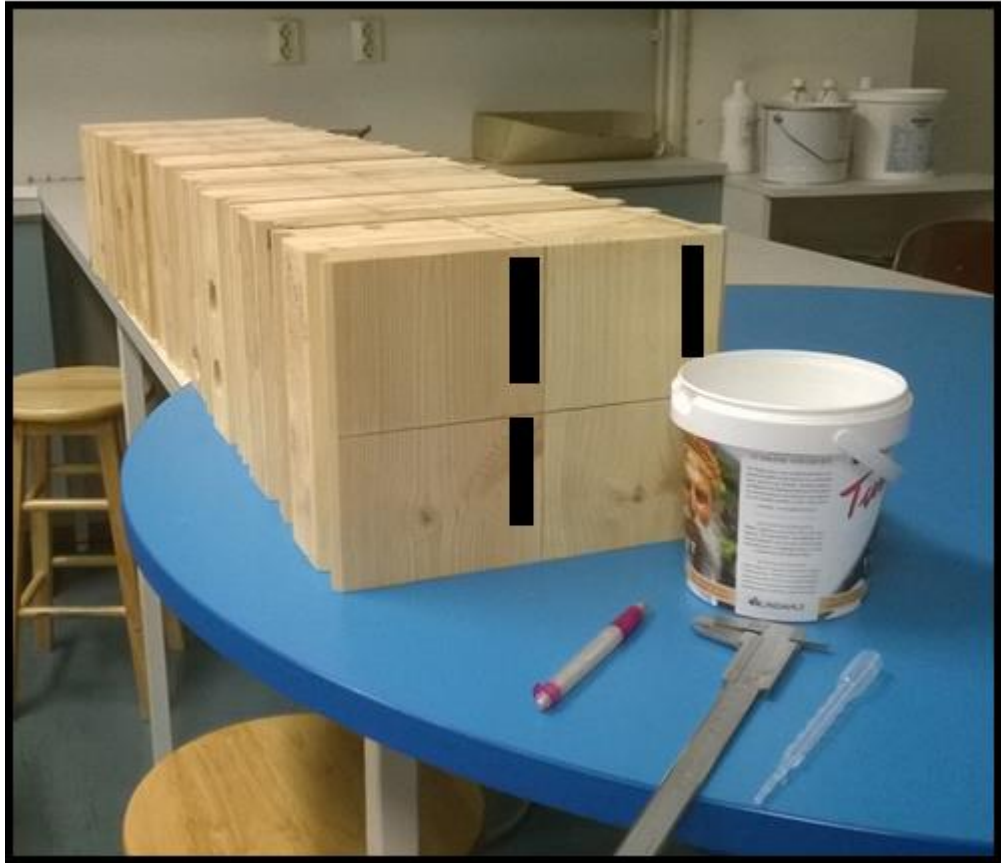
Kuvio 27. Kokeessa käytetyt kappaleet ja testausvälineistö.

Testasin aluksi aineen toimivuutta. Laitoin koekappaleiden pintaan vettä pipetillä (Kuvio 26.) ja seurasin veden imeytymistä puuhun. Melko nopeasti huomasi, kuinka tehokasta aineesta on kyse, koska jo kuuden minuutin päästä ero oli valtava käsitellyllä ja käsittelemättömällä kappaleella (Kuvio 27.). Vesi oli imeytynyt kokonaan kohtaan, jossa ei ollut käsittelyä. Eroja tuli nopeasti eri pitoisuuksille (Kuvio 28.). 30 minuutin kuluttua 2 X:lla käsitellyissä referenssipaloissa oli aivan kiinteät pisarat, kun taas 0,5 X:lla käsitellyt olivat selvästi tummuneet pisaroiden alta (Kuvio 29.). Noin kolmen tunnin kuluttua lähes kaikki pisarat olivat imeytyneet. Ainoastaan 4,5 X:n väkevyydellä käsitellyissä kappaleissa oli pisaroista jääneitä tummentumia jäljellä. Tästä testistä voidaan todeta, että suurin vaikutus aineella tulisi olemaan pienemmissä kuurosateissa ja veden roiskumisessa, koska ensimmäisillä minuuteilla erot olivat huomattavimmat.

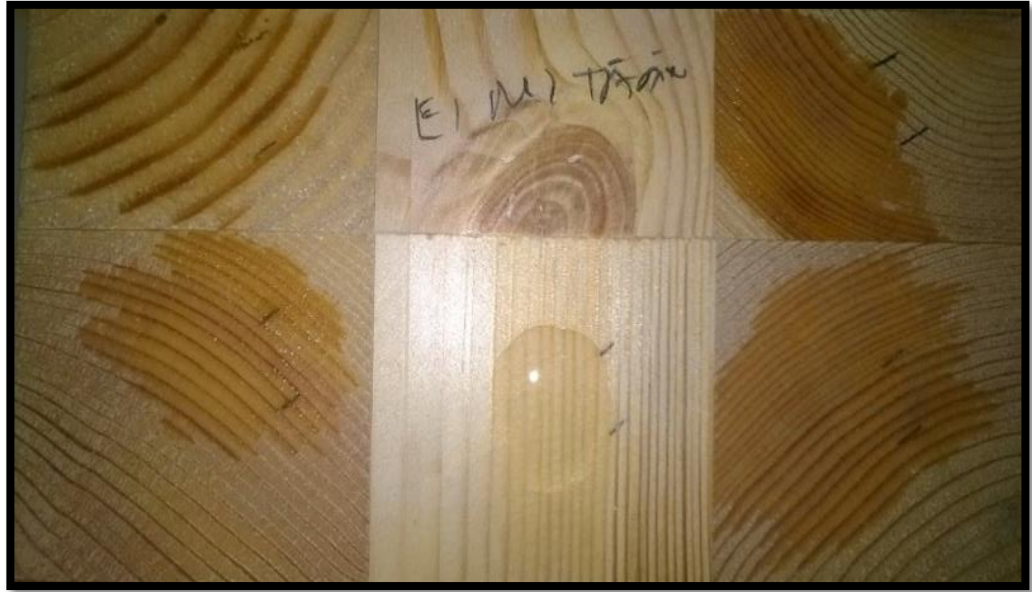
Kuvio 28. Vesi on imeytynyt käsittämättömään puuhun kokonaan. Käsittämätön kohta ylhäällä keskellä.

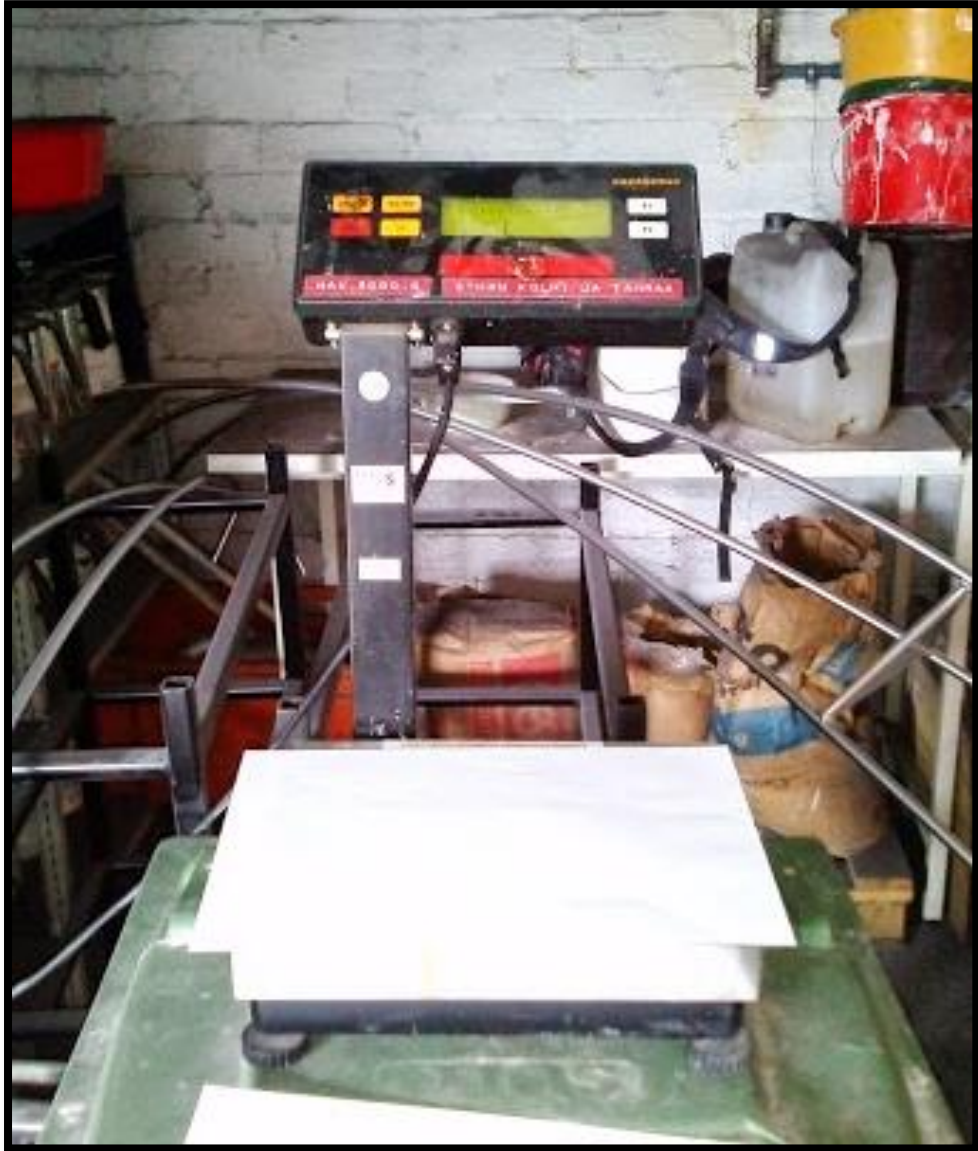
Kuvio 31. Levitysmäärän testaus punnitsemalla.

Tutkin aineen pintaan sopivaa levitysmäärää ruiskuttamalla. Ruiskutin paperille samalta etäisyydeltä ja samalla nopeudella ainetta ja mittasin sen jälkeen painon (Kuvio 31. ja 32.). Tästä sain levitysmäärän selville grammoina. Määräksi tuli ruiskulla keskimäärin 49,07 grammaa neliölle (Taulukko 3). Oksien kohdalta saattoi tämäkin määrä lähteä valumaan, joten annostusta saattaa joutua vielä hieman laskemaan.

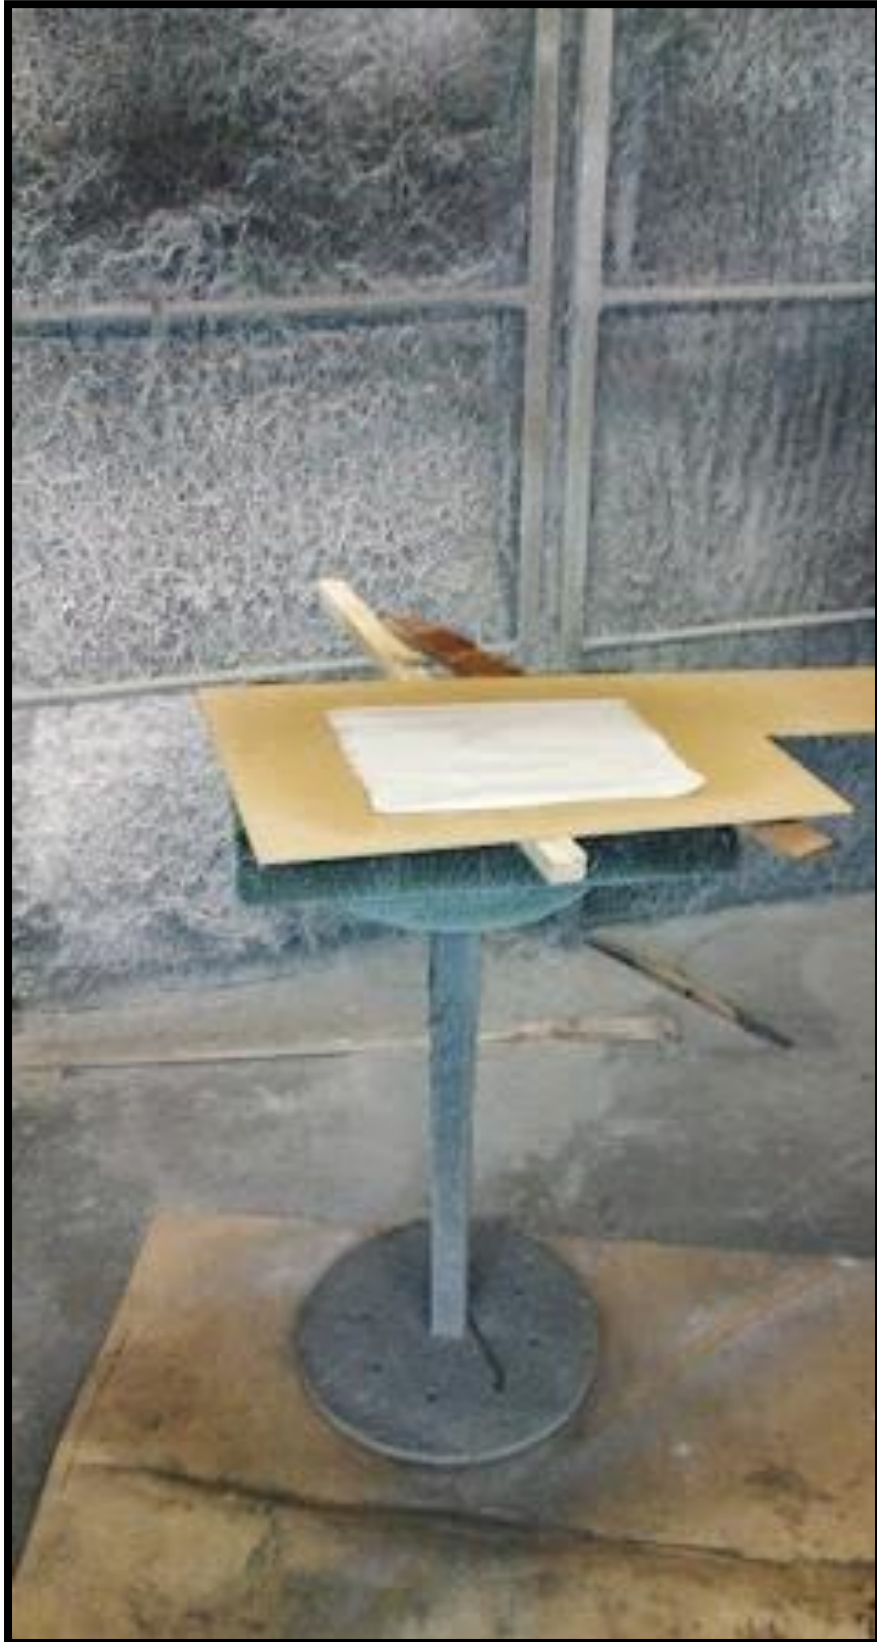
Kuvio 32. Paperi johon on levitetty liuosta ruiskuttamalla.

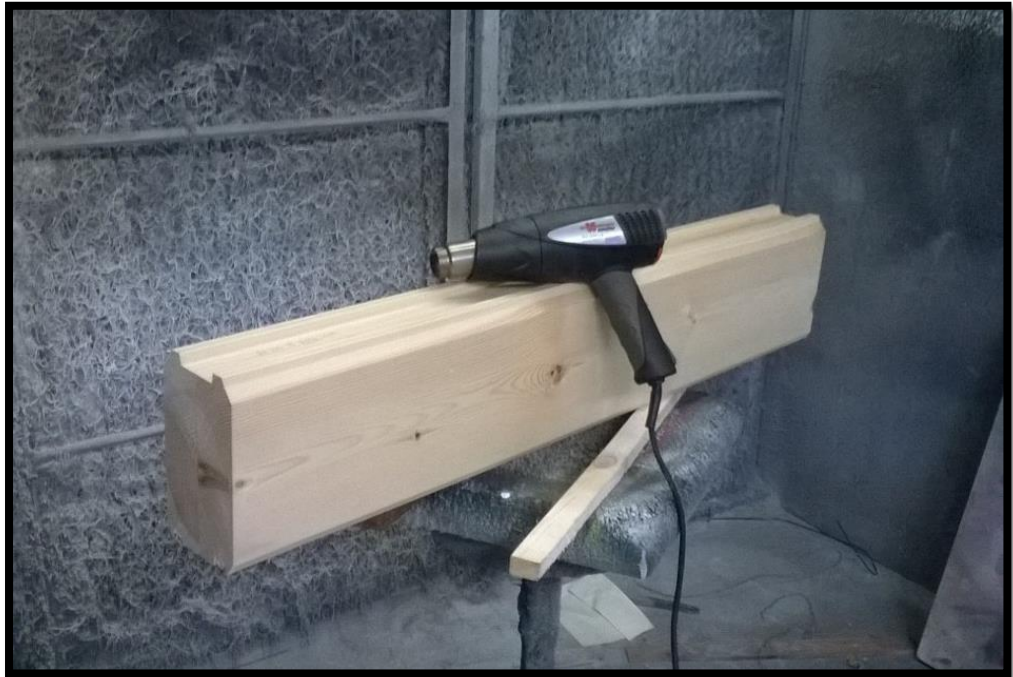
Kuvio 33. Hirren kuivauksen testaus tapahtui kuumailmapuhaltimella.

Hirsien höyläys on nopea toimenpide, ja se aiheuttaa ongelmia kuivumisajassa. Normaaleissa olosuhteissa kuivuminen kesti noin kahdesta kolmeen minuuttiin, kun siihen saisi mennä maksimissaan yksi minuutti, ja tämäkin voi olla liikaa nopeassa prosessissa. Testasin kappaleiden kuivumista ruiskutuksen jälkeen. Kuivasin kappaleita 150 asteisella ilmalla (Kuvio 33). Tässä testissä on paljon tulkinnan varaa, ja oli vaikea saada samanlaisia tuloksia, joten hajontaa oli. Keskimäärin sain kuivattua 20 sekunnissa yhden metrin hirttä, joten kuivausnopeus olisi tällä menetelmällä 3 metriä minuutissa. Tämän voi saada riittämään oikeanlaisella laitteistolla. Tosin kuivausta pitää vielä tutkia, koska se saattaa vaikuttaa aineen toimivuuteen.

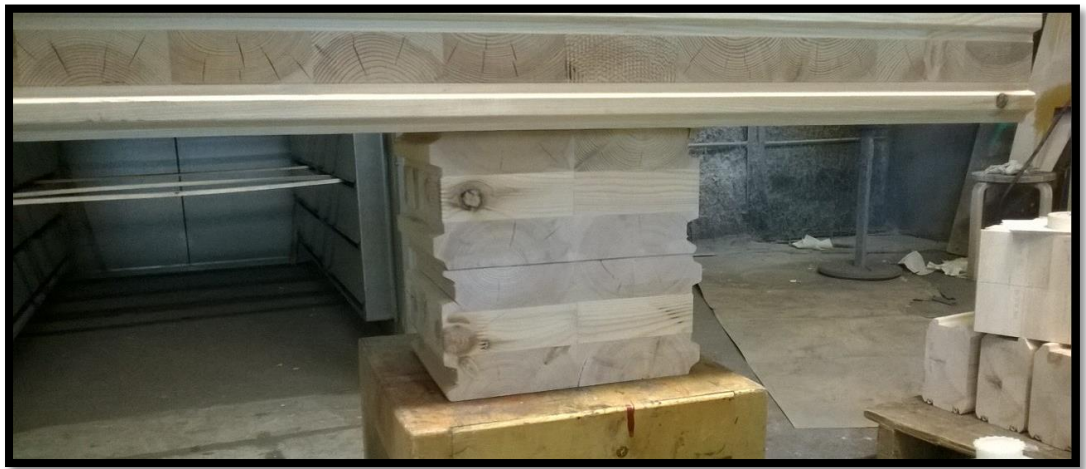
Kuvio 34. Tarttuvuuden testaaminen.

Hirsille testattiin mitä tapahtuu, jos ne eivät ehdi kuivua kunnolla ja menevät paketointiin märkinä. Kaksi koekappaletta käsiteltiin aineella ja laitettiin käsitellyt pinnat vastakkain (Kuvio 34.). Testikappaleiden annettiin kuivua vuorokauden ja toisessa testissa viikon. Kappaleet eivät liimautuneet toisiinsa, eikä pinnalle jäänyt suurempia vaurioita, pieniä pigmentti eroja oli, jos pintoja tarkasteli tarkasti.

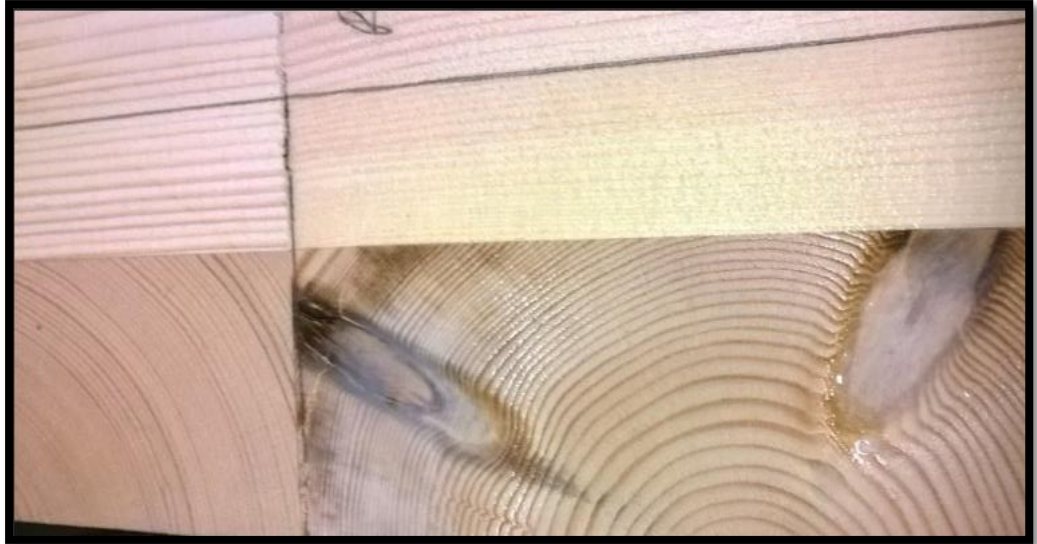
Kuvio 35. Ruiskutuksessa aine ei imeytynyt oksan kohtiin.

Levitysmenetelmän selvittäminen on tärkein asia, jotta tuote voidaan saada tuotantoon. Vaihtoehtoja oli useita. Ainetta voidaan levittää oikeastaan millä tahansa menetelmällä. Aine on lähes vettä ja pinnasta tulee läpinäkyvä, joka tekee levityksestä haastavaa, koska ei näe mihin pinnoite on jäänyt laittamatta. Ruiskutuksessa tämän huomasi selvimmin. Siinä saattoi jäädä kohtia, joihin ainetta ei mennyt ollenkaan. Toisaalta ainetta saattoi mennä myös liikaa, jolloin se lähti heti valumaan (Kuvio 35. ja 36.).

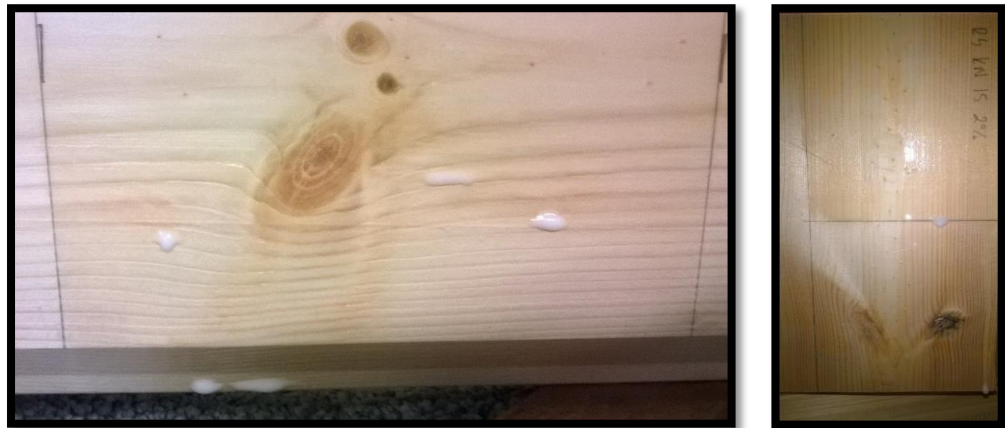
Kuvio 36. Ruiskutuksessa tapahtuneet valumat.

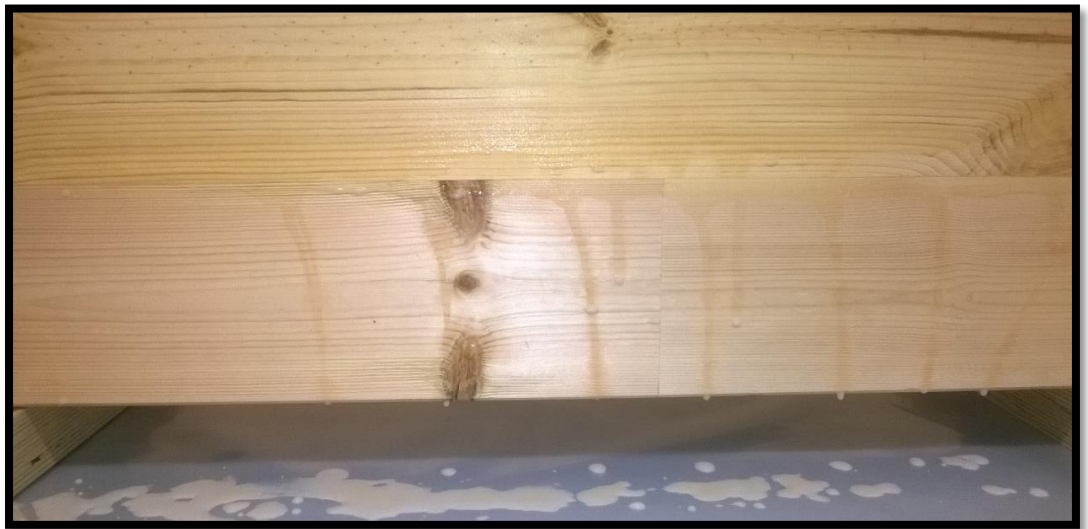
Kuvio 37. Telauksessa aiheutuneet valumat.

Levitys tavoista testattiin telausta, sutimista ja ruiskutusta. Näistä tulleet tulokset vaihtelivat suuresti riippuen siitä missä asennossa lamelleja käsiteltiin. Nopeasti karsiutui pois menetelmiä, joita ei voida ainakaan käyttää kaikilla pinnoilla. Telaus ja pensselillä levitys ei soveltunut kylkiin ilman mitään jatkotoimenpidettä. Aine lähti valumaan heti pinnalla, koska telassa ja pensselissä oli niin paljon

ainetta (Kuvio 37., 38. ja 39.). Jatkotoimenpide voisi olla esimerkiksi, että lastalla pyyhitään ylimääräinen aine pois. Ruiskutus oli kaikissa testeissä monipuolisin ja paras vaihtoehto, mutta kuitenkin levitys on varmempaa pensselillä tai telalla. Näiden levitystapojen käyttö varsinkin lamellin päädyissä, ja päällä on parempi vaihtoehto.

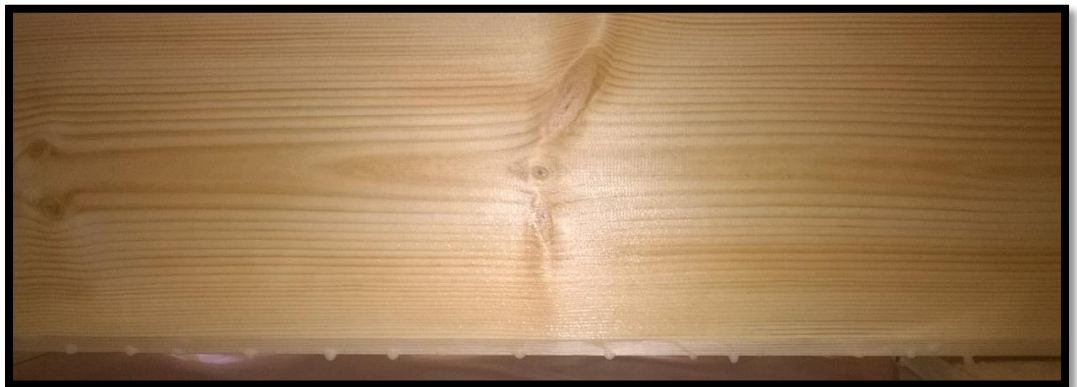
Kuvio 38. Telauksessa tulleet valumat hirren alapintaan.

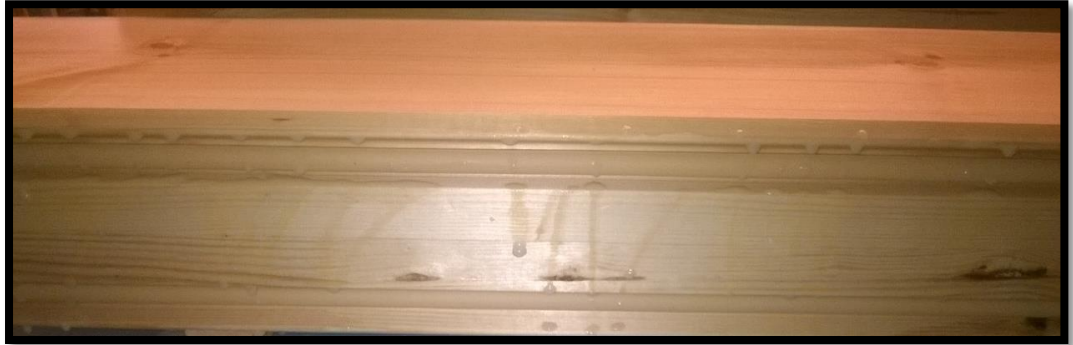
Kuvio 39. Aineen valumia telauksessa ja pensselillä levitettäessä

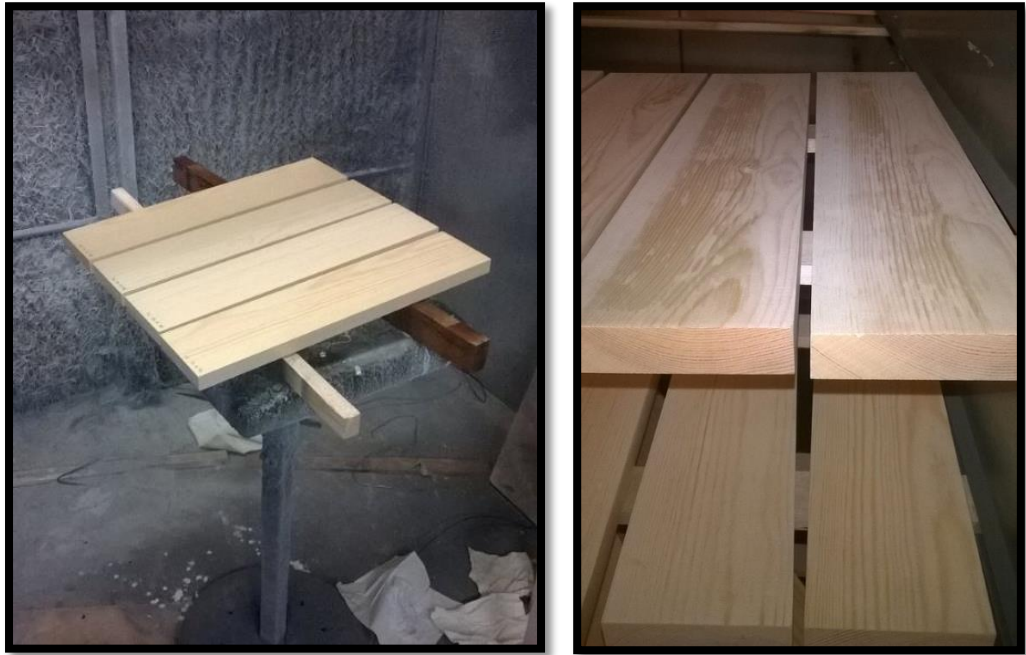
Kuvio 41. Tikkurila Oy:lle valmistettuja koekappaleita.

Maalattavuuden testasi Tikkurila Oy (Kuvio 40.) omilla aineillaan ja laitteillaan. Minun tehtäväkseni jäi selvittää, mitä aineita käytetään ja valmistaa tarvittavat koekappaleet (Kuvio 41.). Maalattavuudessa kiinnosti eniten maalin tarttuvuus hylkivään pintaan, sekä mahdollinen sopimattomuus hirrenkäsittelyaineiden kanssa. Oletusarvona oli, että aine voisi toimia jopa jonkinlaisena pohjusteena puulle.

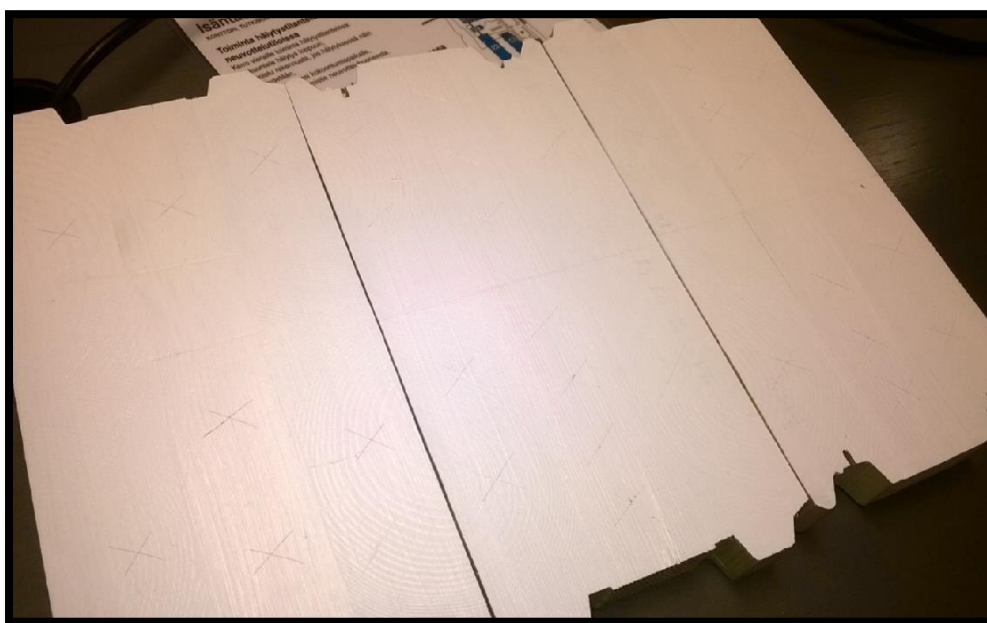
Kuvio 42. Crosscut -testin käyneet kappaleet.

Pintamaalin tarttuvuutta hirsipintaan tutkittiin neljännellä testillä (Crosscut-testi). Testissä kappaleet menevät rasiuksen läpi. Maalauksen jälkeen kappaleet kuivataan, minkä jälkeen ne kastellaan ja pinta rikotaan. Lopuksi katsotaan pinnoitteen pysyvyys vetotestillä. Kuultomaaleille tätä testiä ei kannattanut tehdä, koska se olisi ollut hyödytön. Maalin adheesio käsiteltyyn puualustaan oli hyvä (Kuvio 42.). Aine A 1 X:llä oli hieman irronnut maalia testissä. Irtoaminen oli kuitenkin vähäistä, eikä siitä tule Talasniemen mukaan ongelmia maalauksessa. (Talasniemi, 2014)

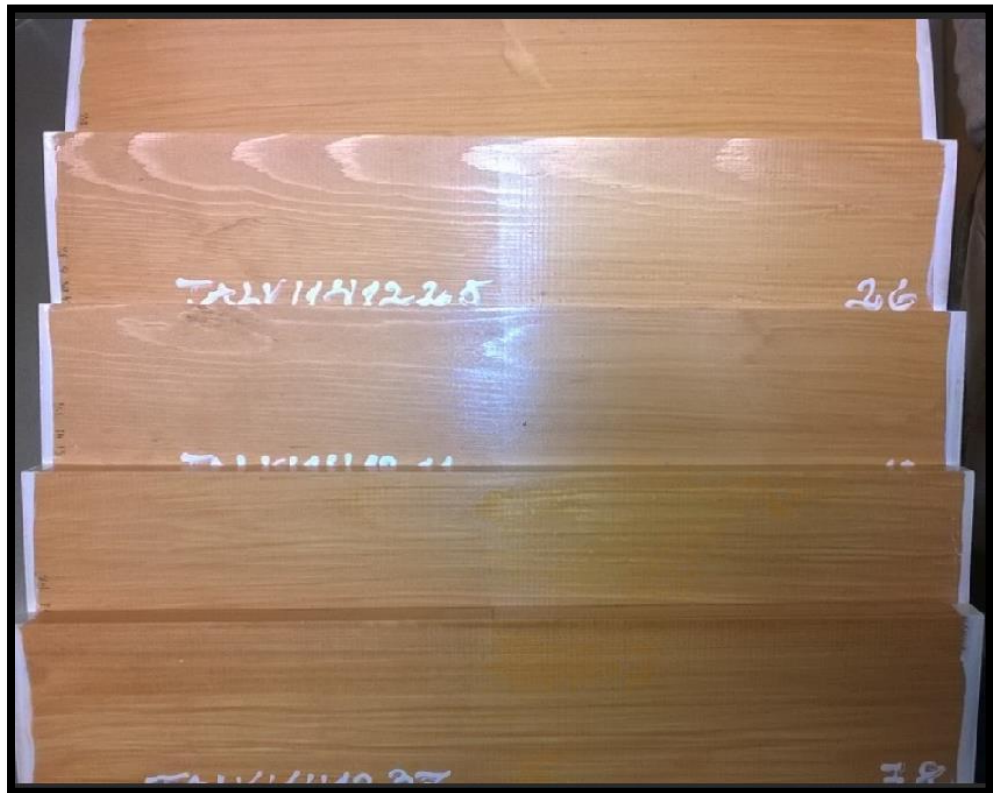
Kuvio 43. Kuultomaalilla käsitellyt testi kappaleet.

Tikkurila testasi viidennellä testillä tuotteiden vaikutusta imeytymiseen. Ohutkalvokuulotteisilla maaleilla erojen havaitseminen oli vaikeaa, eikä eroja juurikaan saatu. Maalin imeytyminen joudutaan tarkistamaan vielä uudestaan, jotta sen imeytyminen pintaan voidaan varmistaa. Alustavissa testeissä imeytyminen vaikutti hyvältä. (Talasniemi, 2014)
