# HIRREN SUOJAKÄSITTELY

Honkarakenne Oyj

LAHDEN  
AMMATTIKORKEAKOULU  
Tekniikanala  
Puutekniikka  
Opinnäytetyö  
31.12.2014  
Vili Koskinen

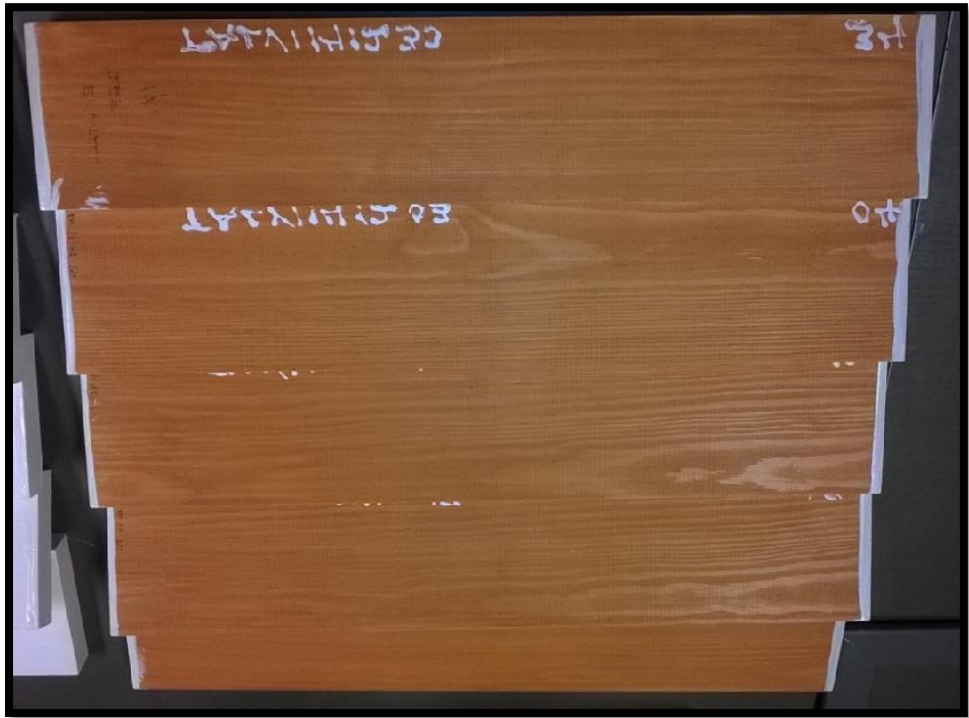
Kuvio 44. Kuultomaalilla käsitellyt testi kappaleet.

Tikkurila testasi viidennellä testillä tuotteiden vaikutusta imeytymiseen. Ohutkalvokuulotteisilla maaleilla erojen havaitseminen oli vaikeaa, eikä eroja juurikaan saatu. Maalin imeytyminen joudutaan tarkistamaan vielä uudestaan, jotta sen imeytyminen pintaan voidaan varmistaa. Alustavissa testeissä imeytyminen vaikutti hyvältä. (Talasniemi, 2014)

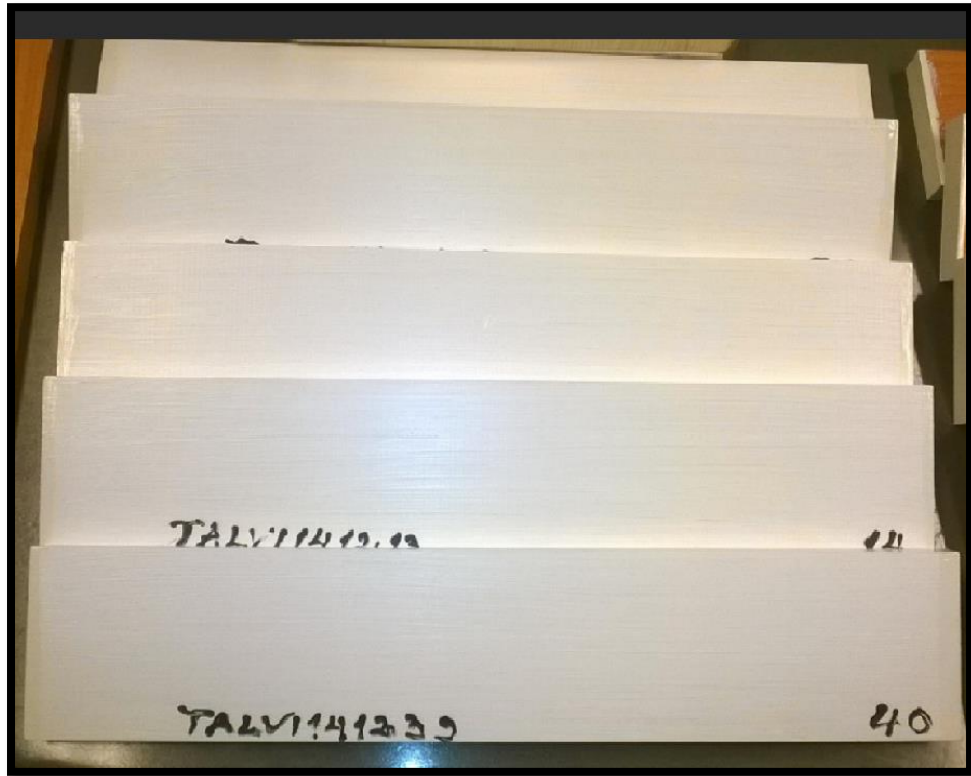
Kuvio 45. Peittävällä talomaalilla käsitellyt testi kappaleet.

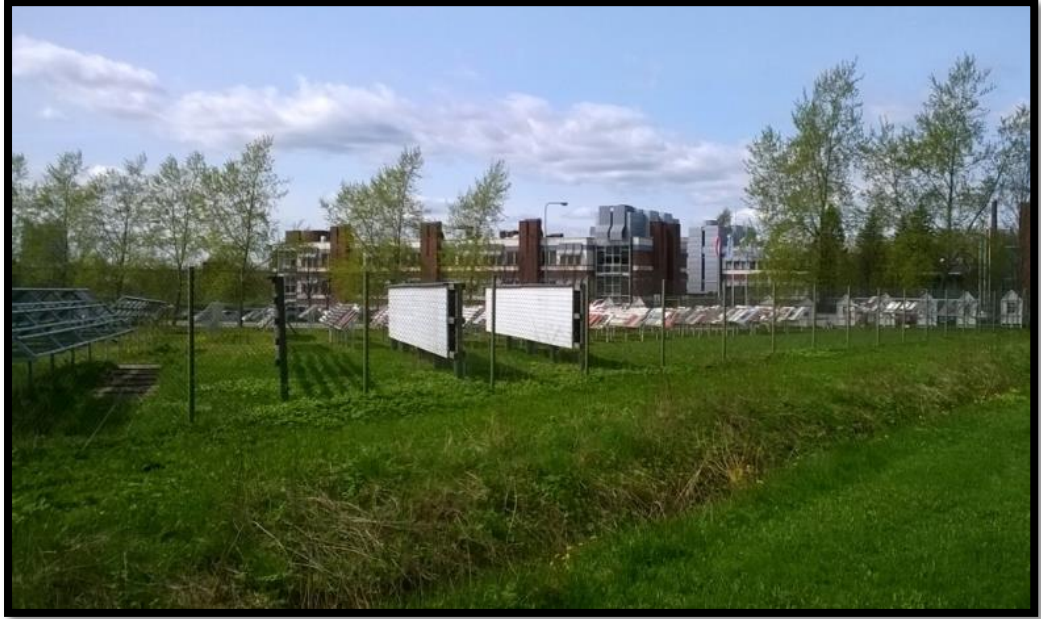
Kuvio 46. Tikkurilan ulkokenttä.

Kuudes testi, josta ei vielä ole tuloksia, tapahtuu ulkokentällä (Kuvio 46).

Ulkokentälle laitettiin molemmista aineista ääripäät, jotta testireferenssien määrä ei kasvaisi liian suureksi. aine A:sta meni kolme prosenttinen ulkokentälle ja aine B:sta yksi prosenttinen. Näiden kappaleiden ensimmäiset tulokset tulevat vasta 2015 vuoden puolella. Kappaleet asetettiin 45 asteen kulmaan kohti etelää.

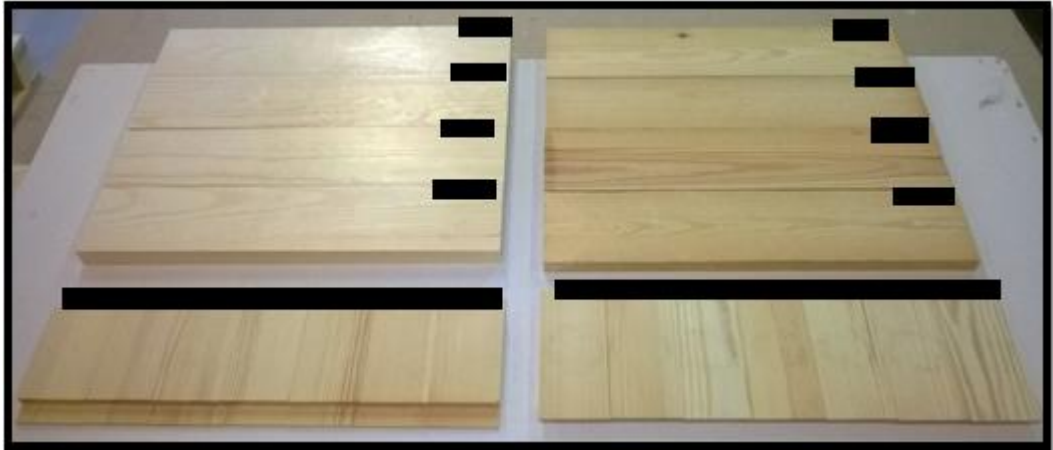
Kuvio 47. Tikkurilaan toimitetut Xenon-testiin menevät kappaleet.

Tikkurilalle viimeiseksi lähteneet testikappaleet käsiteltiin paremmaksi havaitulla aineella eli aine A:lla. Koekappaleet käsiteltiin molemmin puolin. Kappaleille tehdään nopeutettu säärasitustesti (Xenon-testi), jotta tuotteen lanseerausta saataisiin aikaistettua ja mahdolliset negatiiviset ilmiöt esille. (Kuvio 47.).

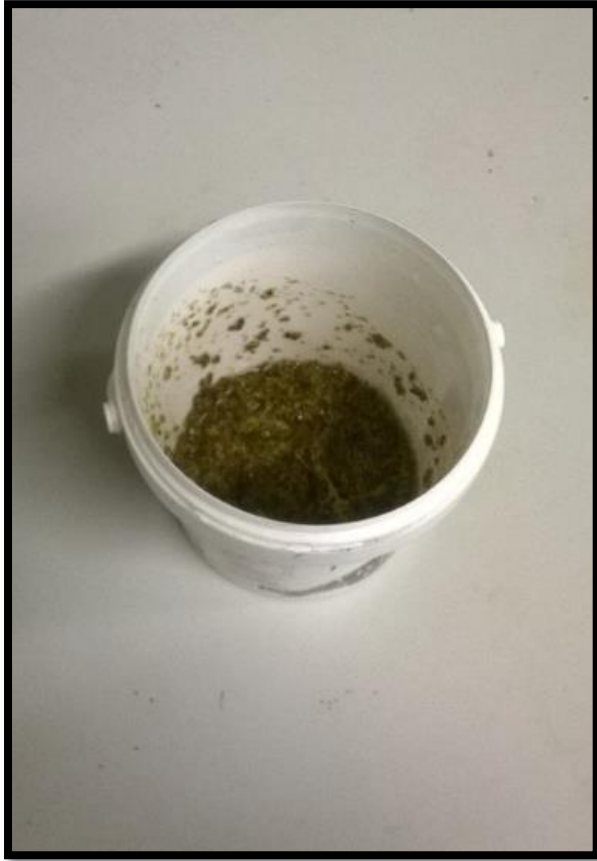
Kuvio 48. Koivun siitepölyä sisältävä vesiliuos.

Siitepöly on suuri ongelma työmailla. Aineen toimivuutta testattiin siitepölyyn laboratorio-olosuhteissa tekemällä vesiliuosta, jossa oli reilusti koivun siitepölyä (Kuvio 48.). Siitepöly kerättiin pahimpaan kuivun siitepöly aikaan suoraan koivuista. Koivusta keräsin kuivuneet norkkot, jotka laitoin veteen, jolloin siitepöly pääsi irtoamaan norkkosta. Testi kuvaa sadeveden mukana tulevaa siitepölyä. Tämä testi oli todella raju. Normaaliolosuhteissa näin suuri siitepölymäärä tuskin voi puun pintaan tulla tai se on todella harvinaista.

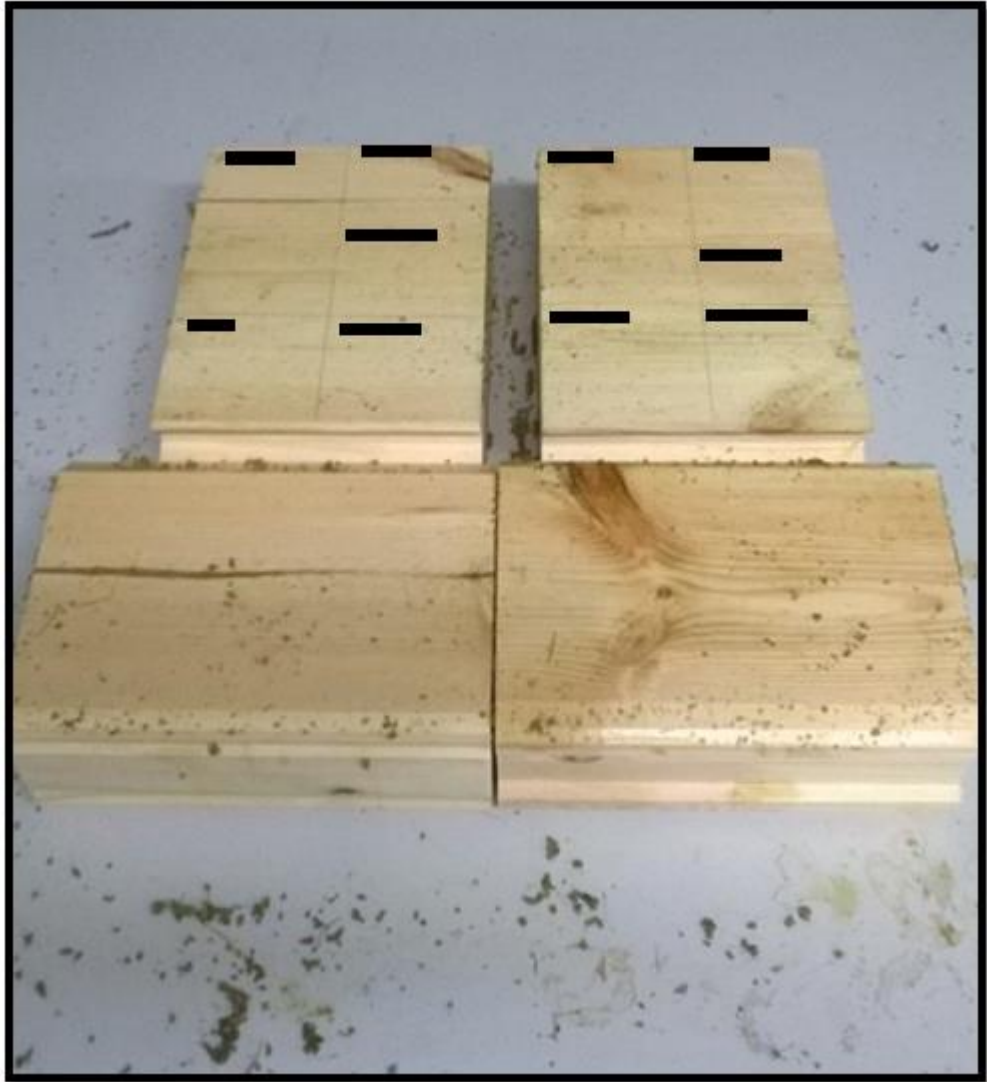
Kuvio 49. Testikappaleissa on ollut siitepölyliuos noin 60 minuuttia.

Ensimmäisessä testissä siitepölyliuos levitettiin kappaleiden pinnoille (Kuvio 49.) ja annettiin olla siinä noin 60 minuuttia. Tämän jälkeen se pyyhittiin pois ensin kuivalla liinalla ja sitten kostealla liinalla. Lika ja väri lähtivät hyvin kappaleista pois. Myöskin puhtaasta referenssikappaleesta lähti hyvin lika pois, joten aineella ei siis ollut juurikaan merkitystä puhdistettavuuden kanssa.

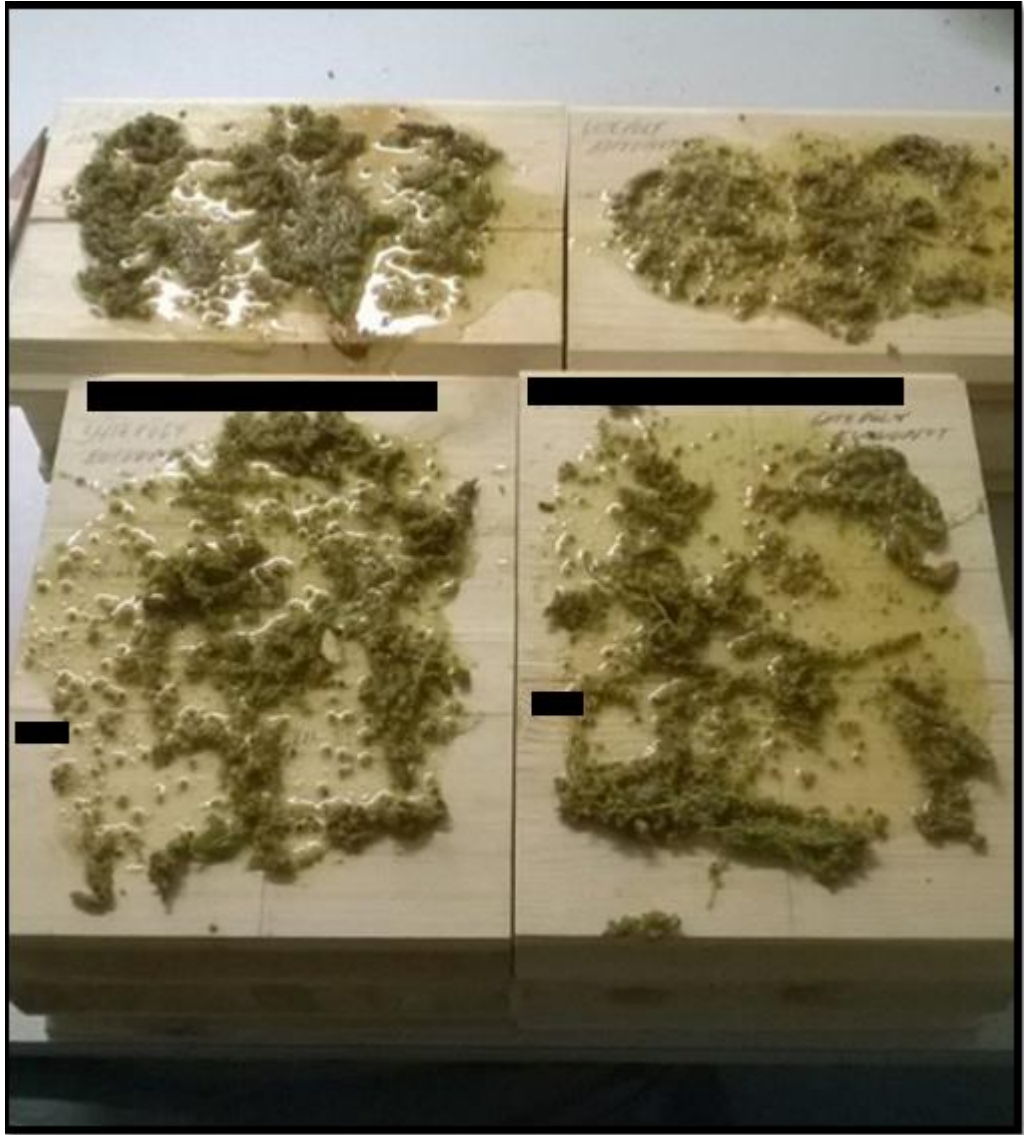
Kuvio 50. Siitepölyvesiliuos puun pinnalla.

Toisessa testissä siitepölyliuos laitettiin koekappaleiden pintaan vastaavalla tavalla kuin ensimmäisessä testissä (Kuvio 50.). Liuoksen annettiin kuivua kappaleiden pintaan vuorokausi (Kuvio 51.). Tällöin siitepölyn keltainen väri jäi todella voimakkaasti kappaleiden pintaan. Kummastakaan koekappaleesta ei lähtenyt juurikaan likaa pois, joten käsittelyllä ei vielääkään ollut suurta merkitystä puhdistettavuuteen (Kuvio 52.).

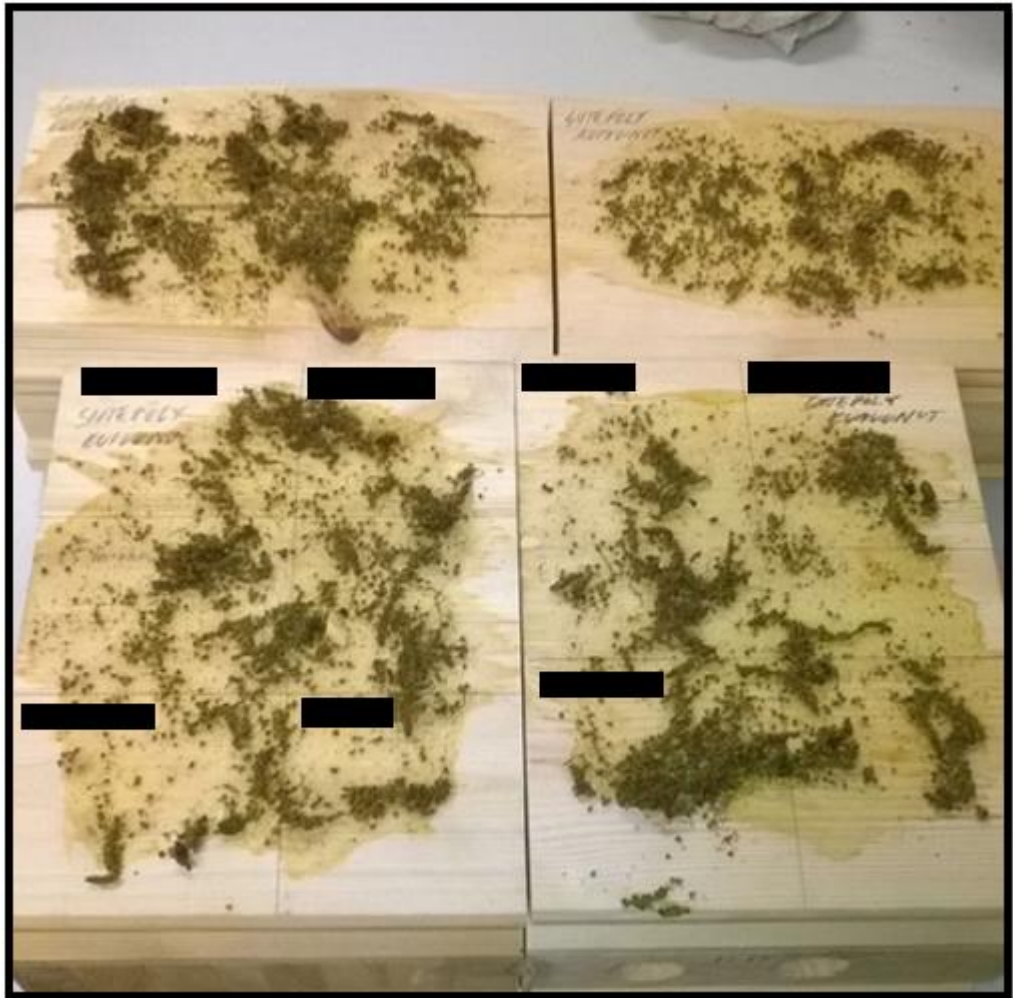
Kuvio 51. Kuivuneet siitepölyjäämät.

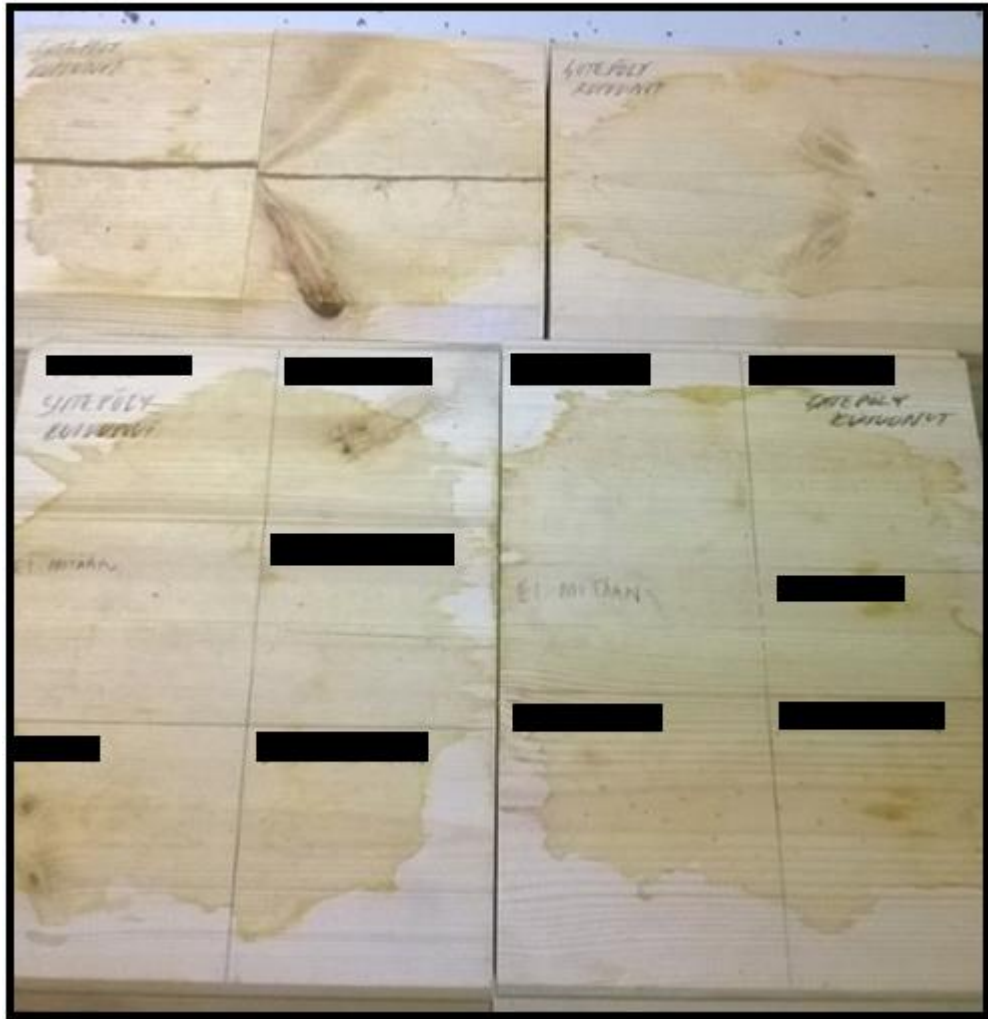
Kuvio 52. Kuivalla liinalla pyyhityt kappaleet.

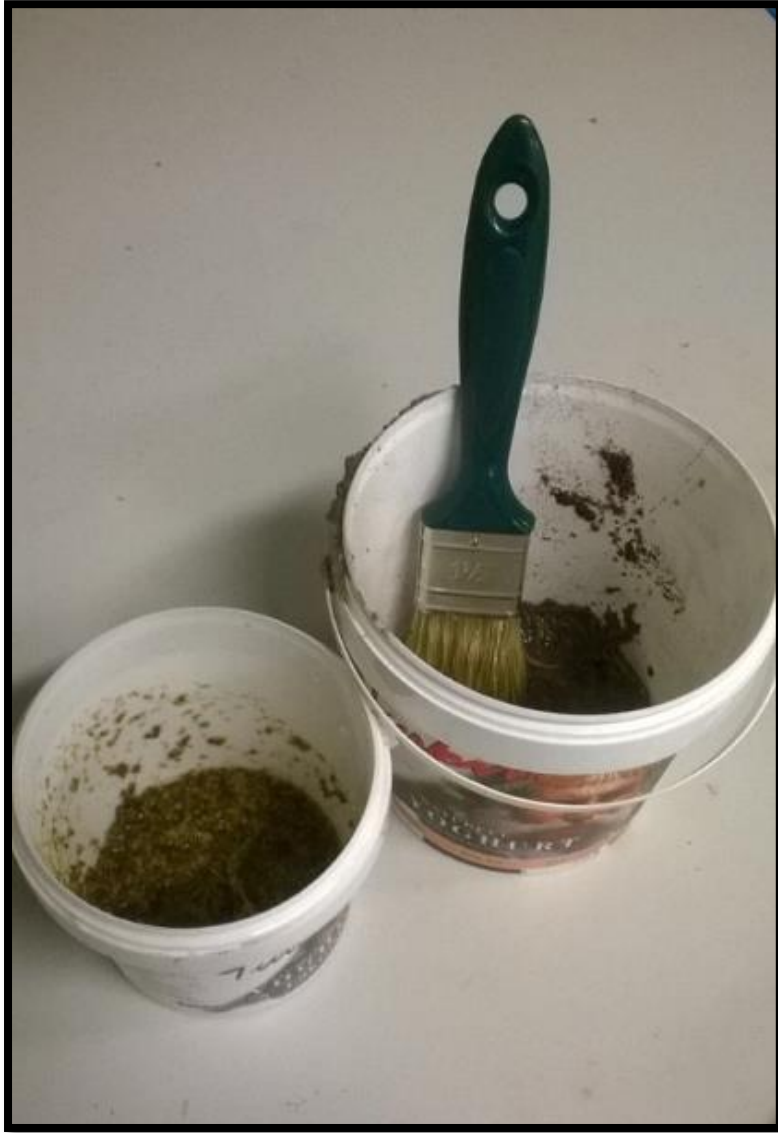
Kuvio 53. Kuraliuos levitettiin hirren pintaan pensselillä

Lian tarttuvuutta testattiin laboratorio-olosuhteissa. Hirsien pintaan levitettiin veden ja hiekan liuosta (Kuvio 53.). Liuoksen annettiin olla puun pinnalla kaksi tuntia ja sen jälkeen pyyhittiin pois. Suurin eron tuli siinä, että käsittelemättömään puuhun aine oli lähes kuivunut, kun taas käsitelty pinta oli vielä kostea (Kuvio 54.). Tämä johtuu siitä, että käsittelemätön puu imee tehokkaammin veden itseensä.

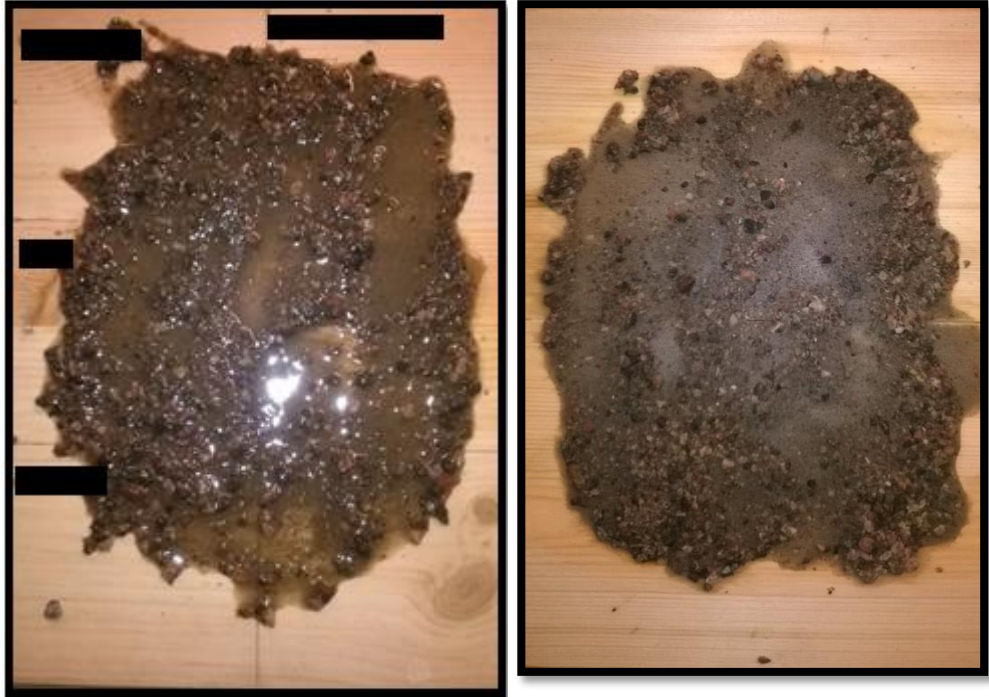
Kuvio 54. Kuran annettiin kuivua kappaleen pintaan kaksi tuntia. Oikealla käsittelemätön puu.

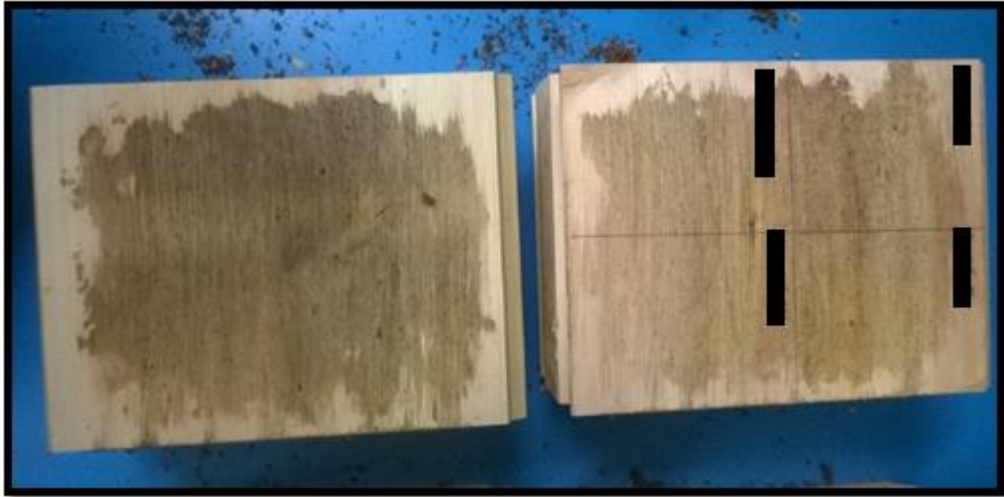
Kuvio 55. Kuivalla puhdistusliinalla pyyhityt kappaleet, oikealla hartsiliimalla käsitelty ja vasemmalla referenssikappale.

Käsitelty puu oli huomattavasti helpompi pyyhkiä. Puhdistusliina liukui puun pinnassa, kun taas käsittelemättömässä liina takerteli puuhun. Käsitelty puu lähti myös huomattavasti puhtaammaksi kuivalla liinalla (Kuvio 55.). Kostealla liinalla puhdistui molemmat hirret melko hyvin. Käsittelemätön puu tuntui karhealta. Tarkemmin katsottuna puussa oli pieniä kiven hiukkasia (Kuvio 56.), joita ei saanut pois. Ainut keino hiukkasten poistamiseen oli hiominen. Ja tällainen paikallinen hiominen on hyvän lopputuloksen saamiseksi mahdotonta, joten koko hirren tai jopa seinän olisi joutunut hiomaan.

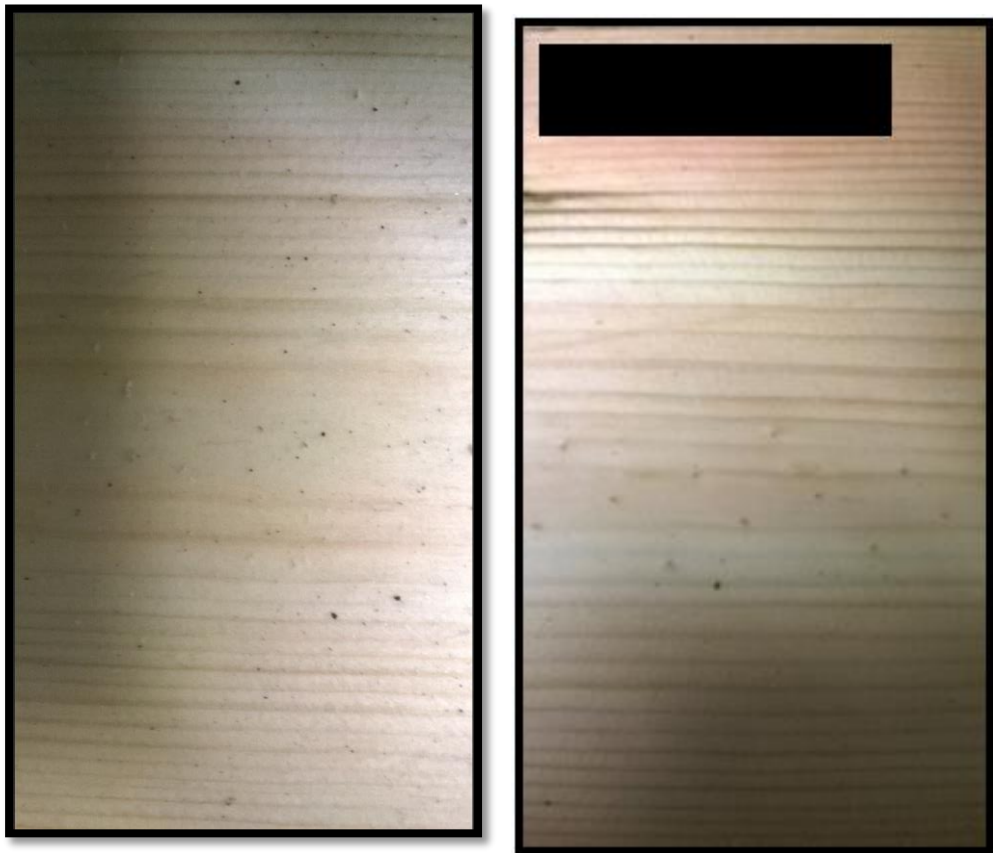
Kuvio 56. Käsittelemättömään puuhun (vasemmalla) jäi hiekanjyviä huomattavasti enemmän kuin käsiteltyyn.

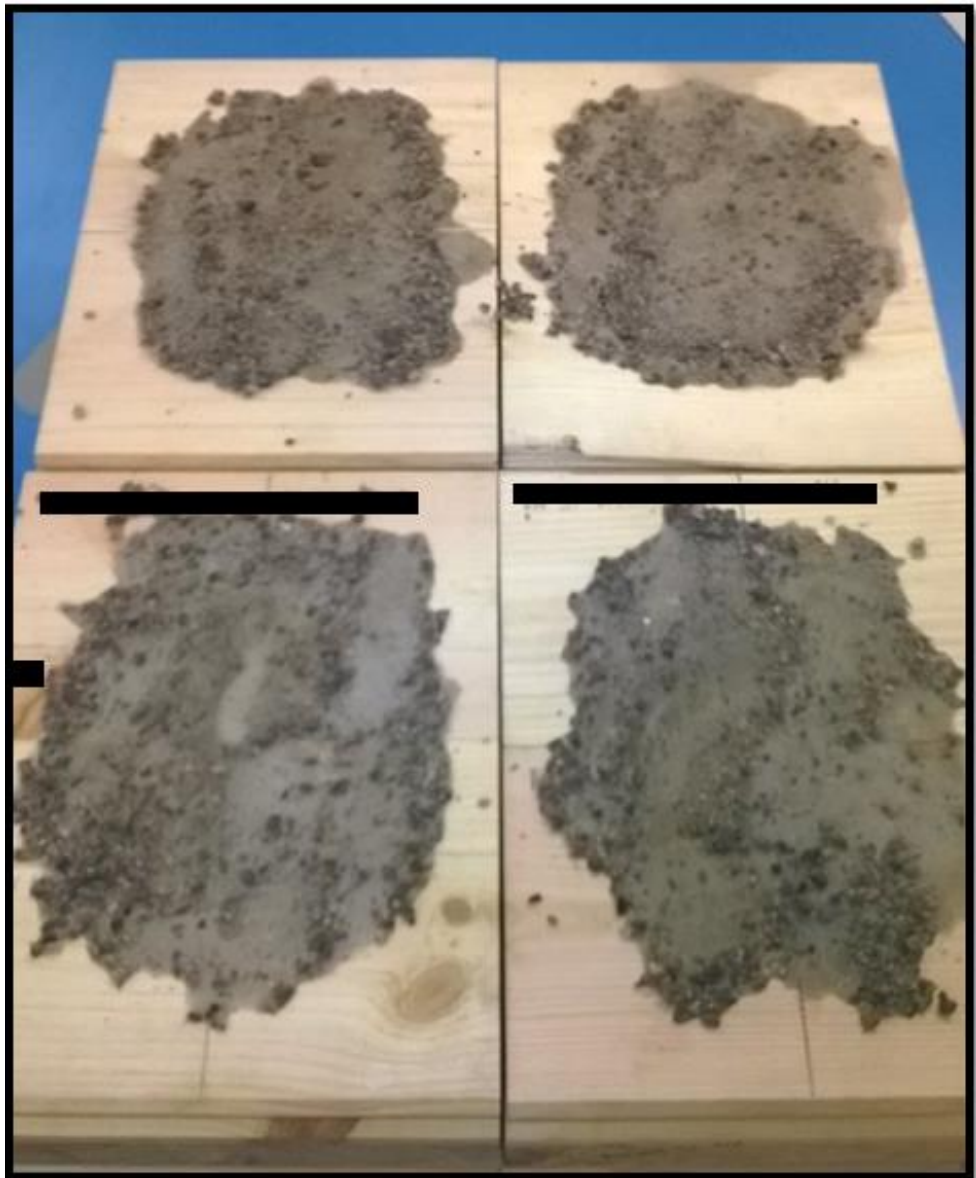
Kuvio 57. Yhden vuorokauden kuivunut kura.

Toisessa kuratestissä annettiin levitetyn kuran kuivua puun pintaa vuorokausi (Kuvio 57.). Eroja alkoi näkyä selkeästi kun kura pyyhittiin pois. Kuivalla liinalla pyyhittäessä ero oli valtava (Kuvio 58.). Käsittelemättömät hirret jäivät aivan kurasta harmaaksi, kun taas käsitellyt kaukaa katsottuna näyttivät puhtailta. Kostea liina hieman tasoitti tilannetta (Kuvio 59.), mutta vaikka kappaleita hankasi kuinka, eivät käsittelemättömät kappaleet lähteneet puhtaaksi, vaan niihin jäi rajapinnalle kurajäämiä (Kuvio 60.). Tämä testi osoitti aineen toimivuuden.

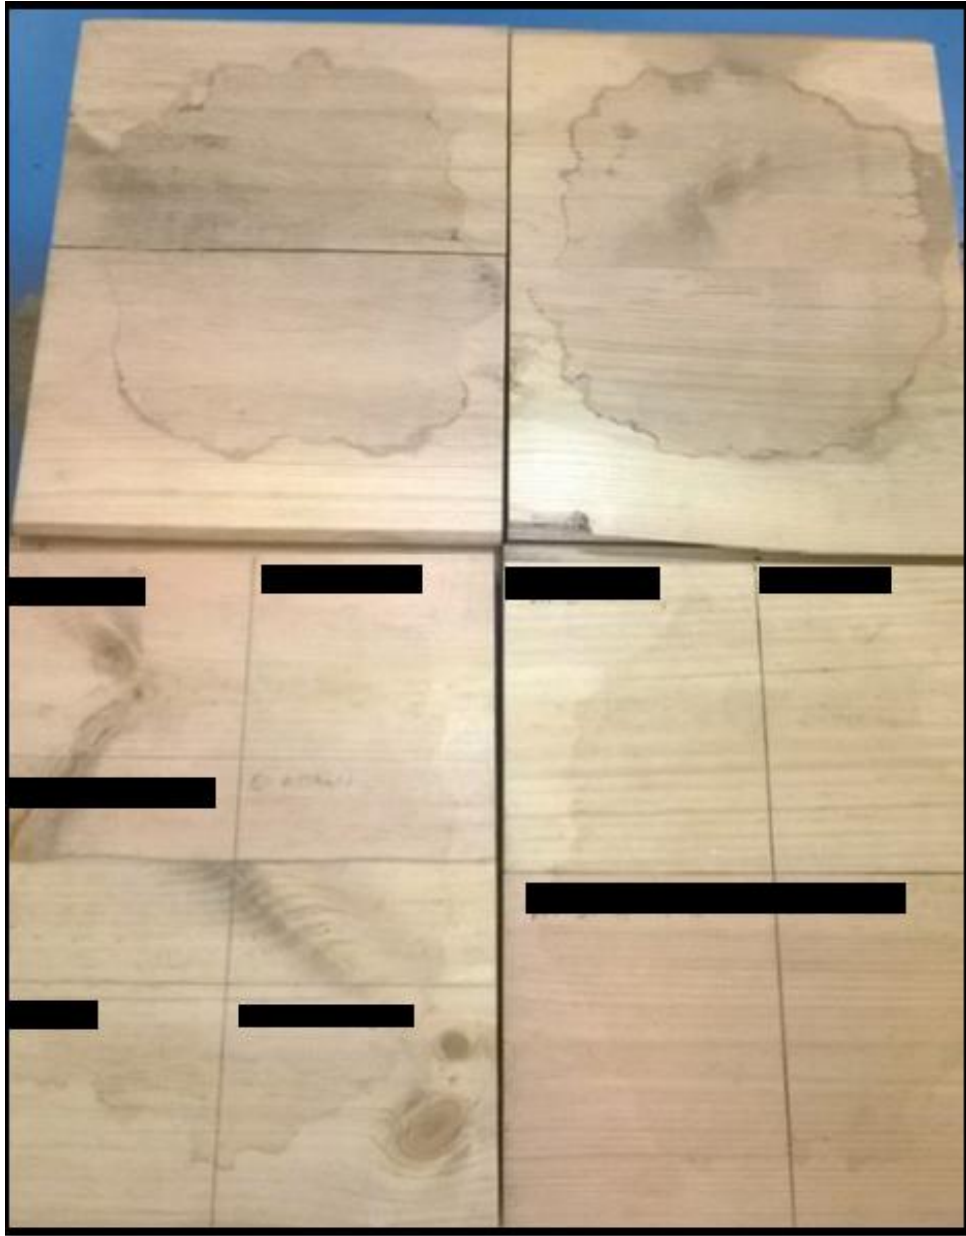
Kuvio 58. Kura on pyyhitty pois kuivalla liinalla. Alapuolella käsitellyt kappaleet.

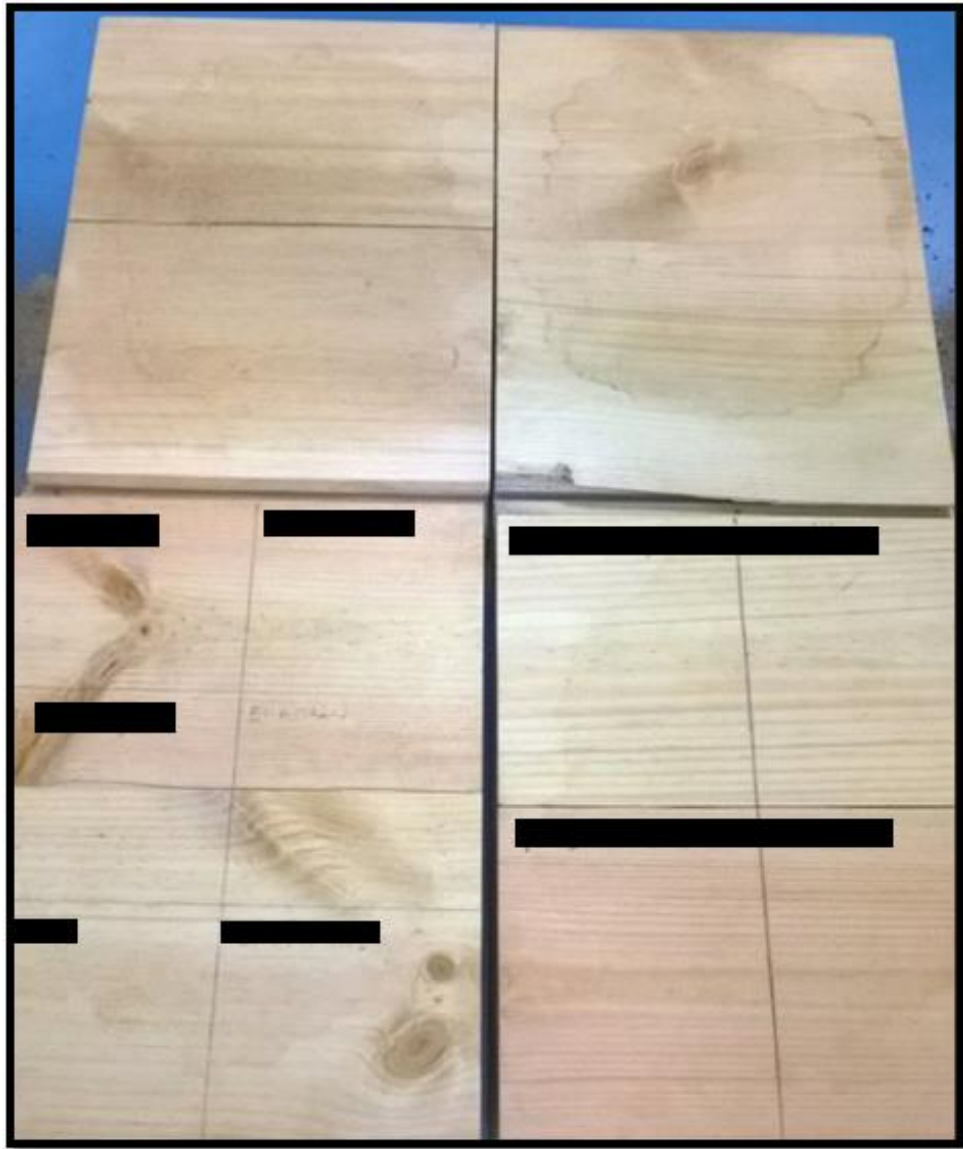
Kuvio 59. Kurajälkiä pyyhitty pois kostealla liinalla. Alapuolella käsitellyt kappaleet.

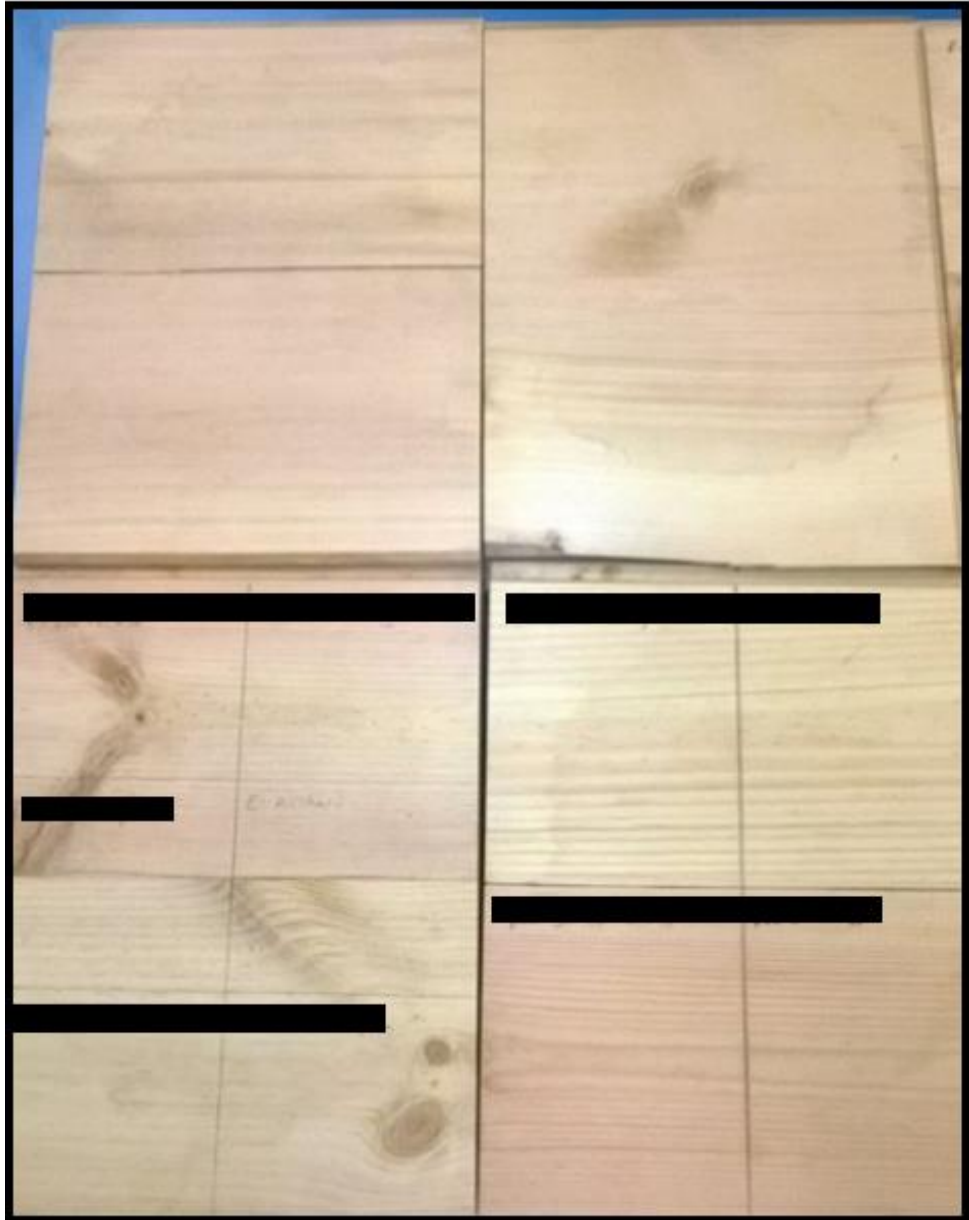
Kuvio 60. Kurajälkiä yritetty hangata pois kostealla liinalla. Kuran rajapinnoilla jäämiä käsittelemättömässä hirressä oikeassa yläkulmassa.

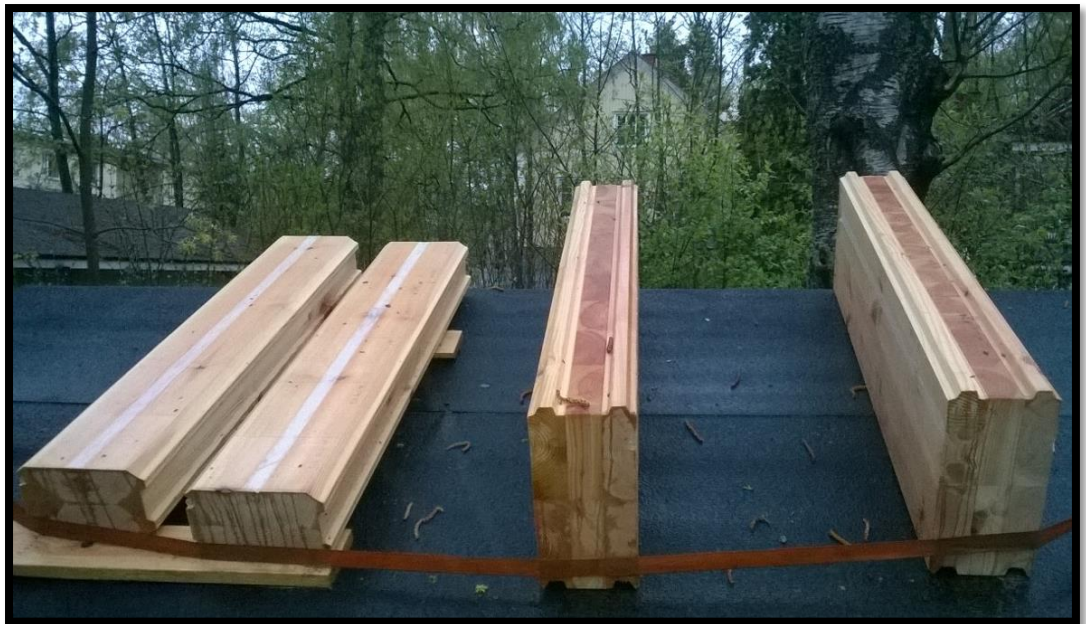
Kuvio 61. Hirret ovat olleet kentällä viikon.

Aluksi näytti, että hirsien välille ei tule eroja. Näin se myös oli lähes koko testin ajan. Siitepölystä aiheutuvia eroja ei näkynyt hirsissä ensimmäisen viikon jälkeen (Kuvio 61.) eikä myöskään kuukauden jäkeen (Kuvio 62.). Kahden kuukauden jälkeen tarkasteltaessa hirsiiä hieman tarkemmin näkyi ja niissä tuntui eroja. Kaukaa katsottuna hirret olivat hyvin samannäköisiä, eikä siitepölyjämiä näkynyt (Kuvio 63.), mutta tarkemmin katsottuna hirsissä oli suuria pintavaurioita (Kuvio 64.). Varsinaisia siitepölyvaurioista johtuvia eroja ei siis näkynyt, mutta käsittelemättömän hirren pinnat näyttivät ja tuntui hyvin epätasaisia. Käsittelemättömän puun syyt erottuivat todella selkeästi. Tämä ongelma olisi hyvä vielä testata uudestaan ja tarkastella, kuinka nopeasti käsittelemättömään hirteen tulee haitallisia vaurioita.

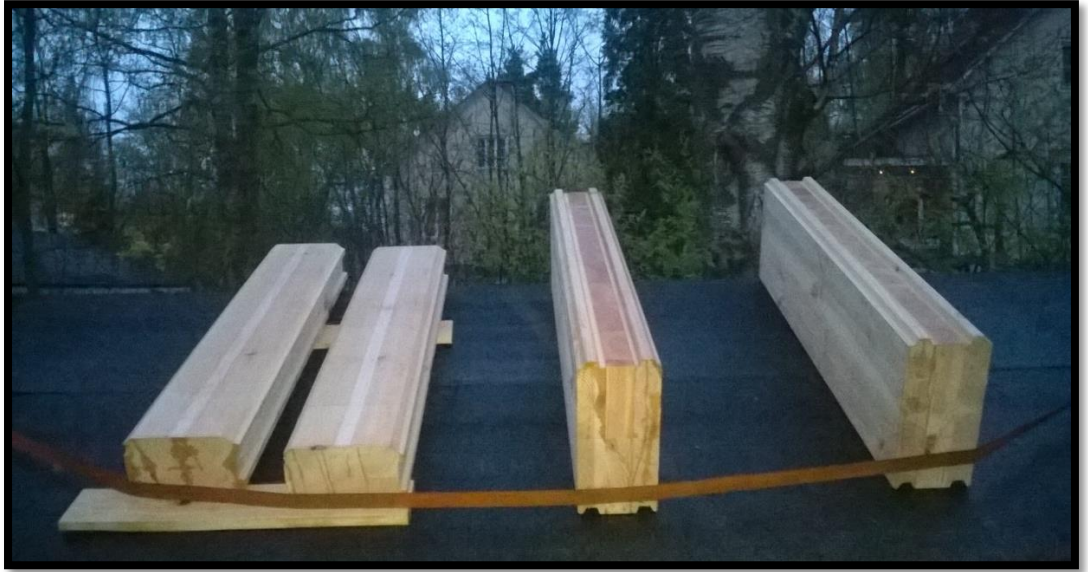
Kuvio 62. Hirret ovat olleet kentällä yhden kuukauden.

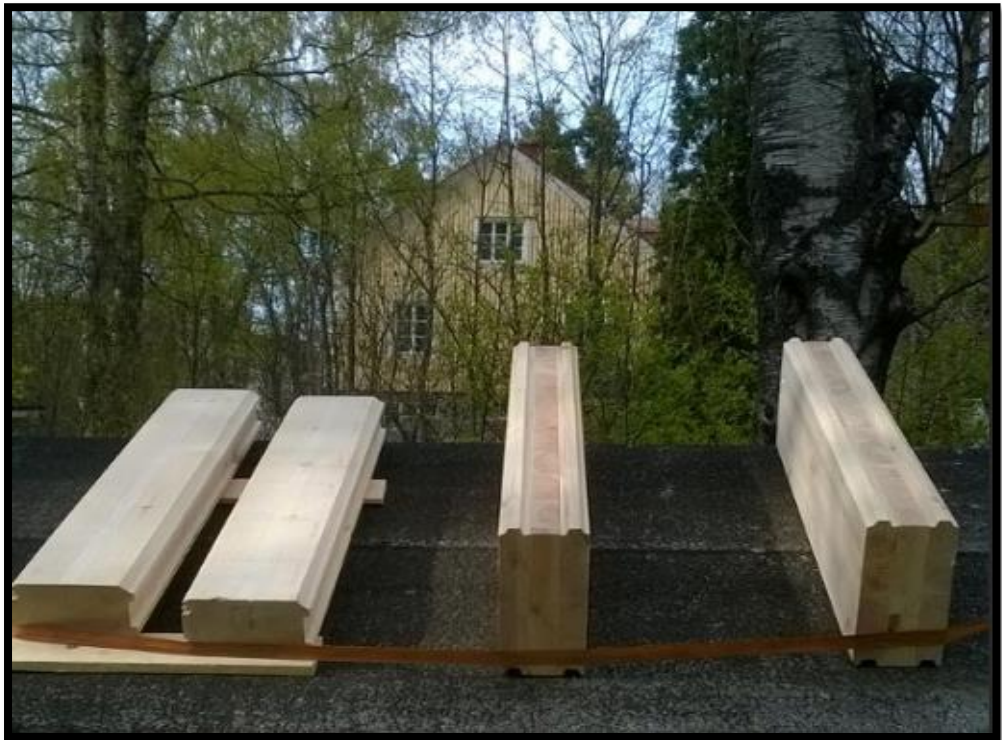
Kuvio 63. Hirret olleet kentällä kaksi kuukautta.

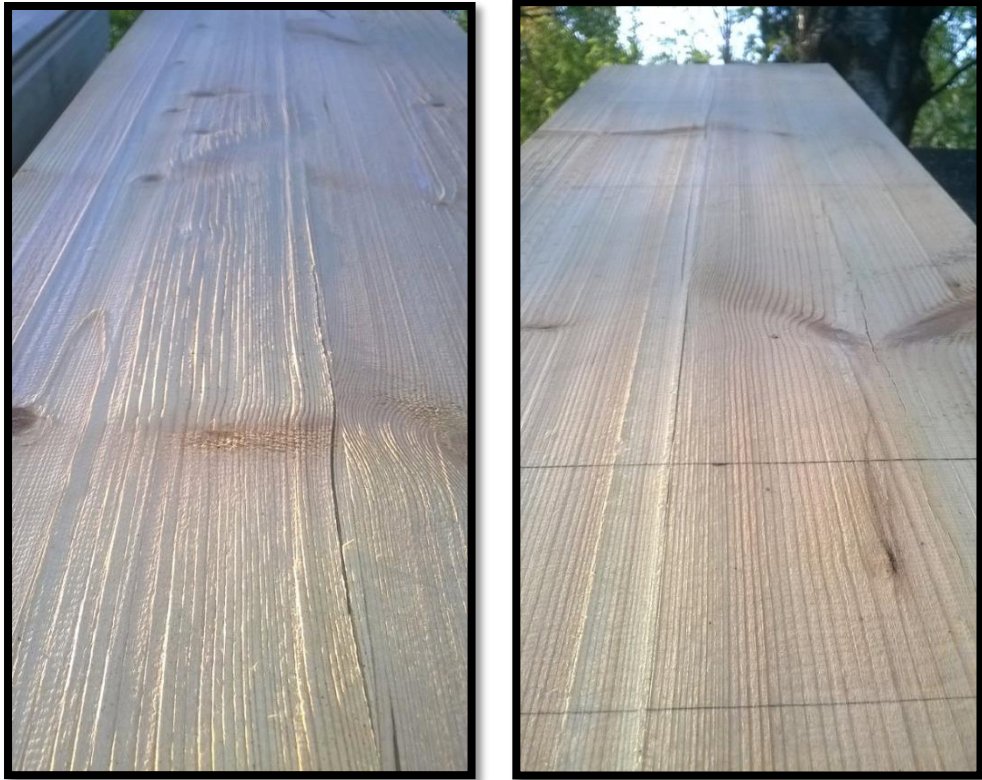
Kuvio 64. Lähikuva kaksi kuukautta kentällä olleista hirsistä. Oikealla käsitelty hirsi.

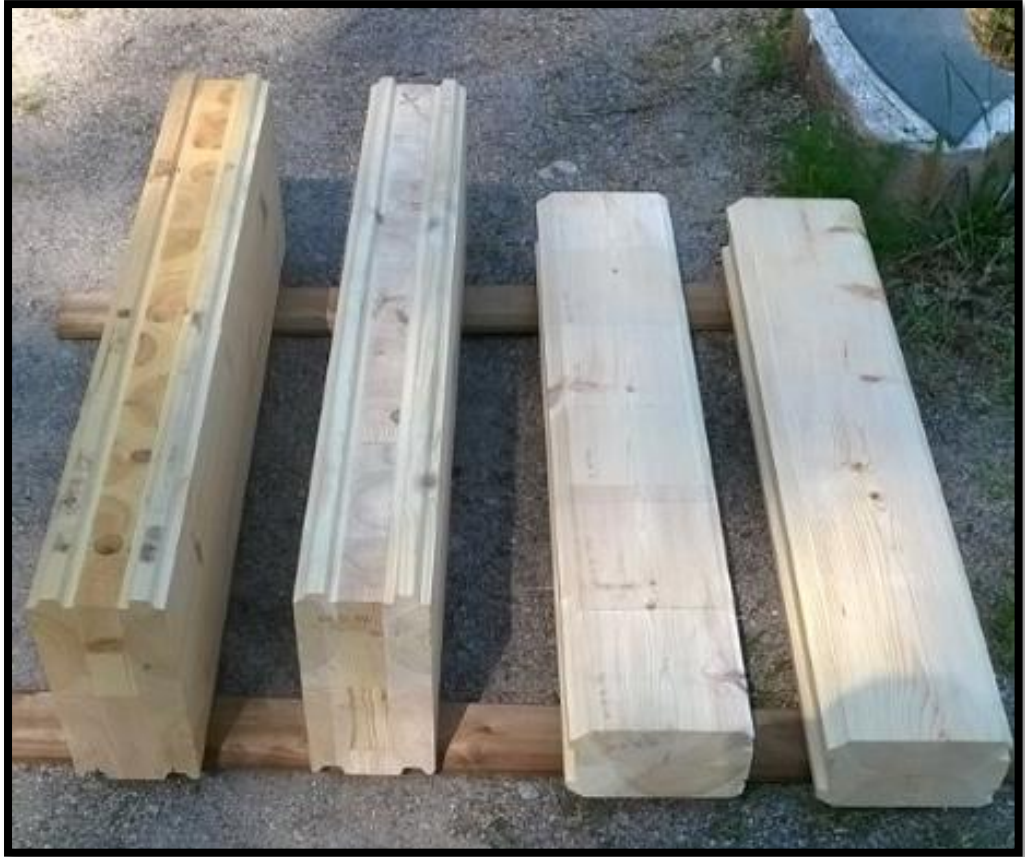
Kuvio 65. Kappaleet ovat olleet kentällä viikon.

Hiekkakentällä alkoi kappaleiden ero näkyä nopeasti. Yhden viikon päästä pystyi jo tunnistamaan, kummassa on ainetta. Aurinko teki myös paljon vauriota käsittelemättömään pintaan, ja se muutti käsittelemättömän puun kellertäväksi viikon aikana (Kuvio 65.). Hartsiliimalla käsiteltyyn hirteen tuli oksan kohdalle

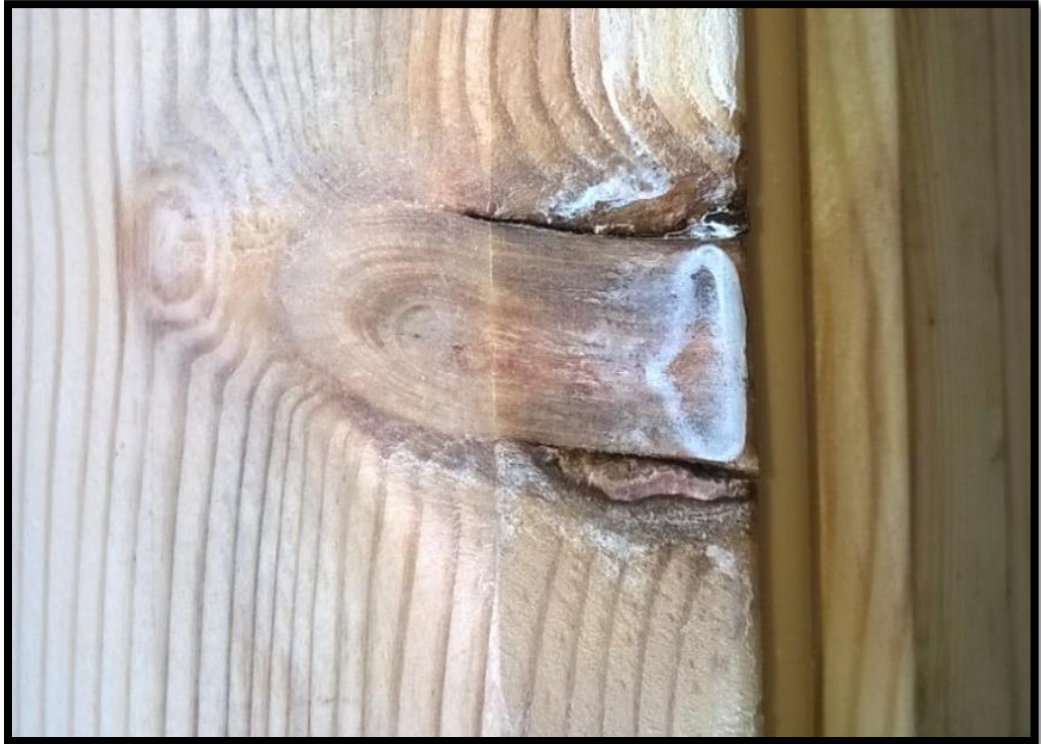
Kuvio 66. Hartsiliiman valkoinen valumajälki puun pinnassa.

omituinen valkoinen kerrostuma (Kuvio 66.). Tämä johtui käsittelyn aikana tulleesta valumasta, mutta kentällä ollessaan pisara muutti väriään vaaleammaksi, jolloin se erottui selkeämmin oksan kohdalta.

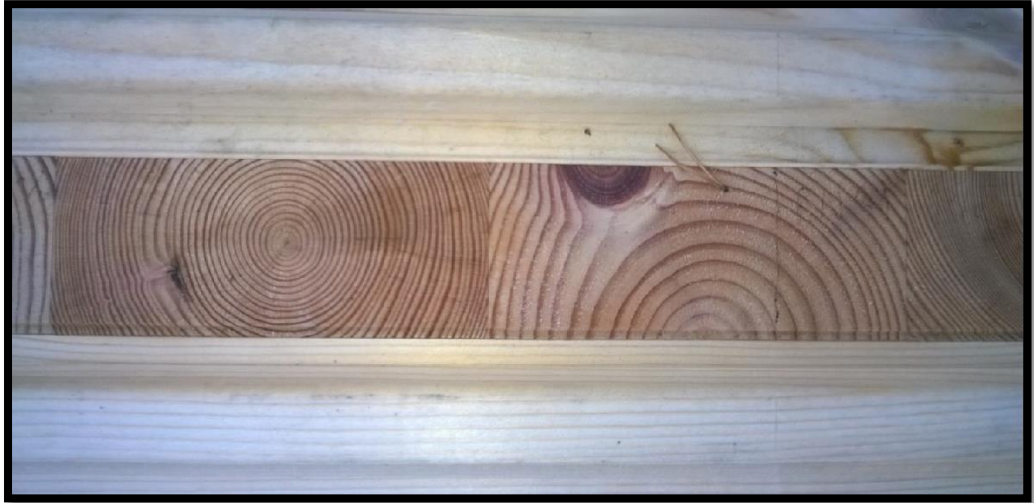
Kuvio 67. Hartsiliimalla käsitelty kappale kuukauden kuluttua.

Kuukauden kuluttua alkoi käsittelemättömässä pinnassa näkyä sinistymistä, mikä voimistui viikko viikolta. Ero oli huomattava, varsinkin suoraan ylöspäin olevissa pinnoissa, joissa tapahtui sinistymistä huomattavasti (Kuvio 67. ja 68.). Puu oli alkanut harmaantua, jonka huomasi parhaiten lappeellaan olevista hirsistä (Kuvio 69.). Pintaa tarkasteltaessa läheltä näkyi käsittelemätön puun pinnassa mustia homepilkkuja (Kuvio 70.). Auringon vaikutukset näkyvät parhaiten kuviossa 71. Käsittelemätön hirsi vasemmalla on aivan kellastunut pystylamellien kohdalta, kun vertaa sitä vieressä olevaan käsiteltyyn kappaleeseen. Eri pitoisuudella käsiteltyihin kohtiin ei tullut silmin erottuvia eroja testissä. Pitoisuudella ei ollut siis merkitystä pinnoitteen toimivuuteen. Hirsien pystyosille ei tullut myöskään vaurioita. Tämä johtuu siitä, että sade ja aurinko eivät pääse käsiksi niihin yhtä voimakkaasti kuin hirren yläpintaan. Ainut selvä ero minkä kyljistä erotti oli, että käsitelty puu alkoi punertaa kyljistä (Kuvio 72.).

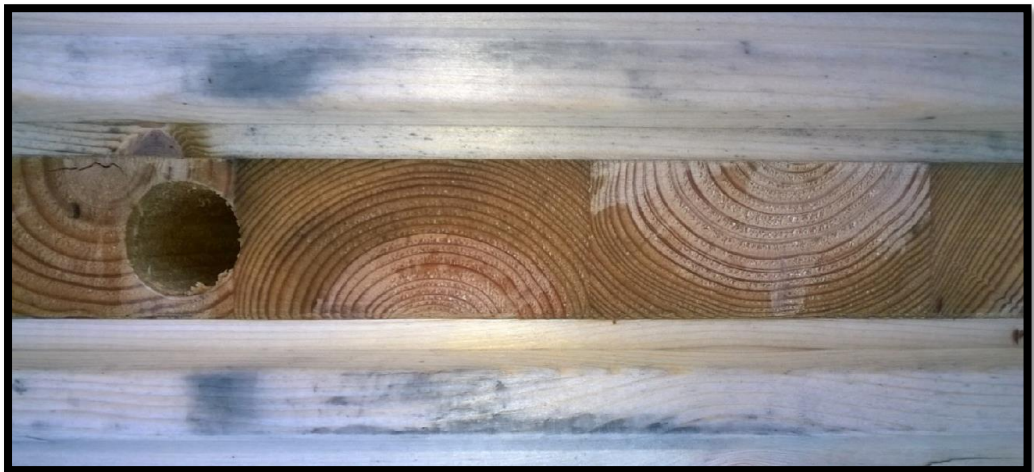
Kuvio 68. Referenssi -kappale kuukauden kuluttua.
