# HIRREN SUOJAKÄSITTELY

Honkarakenne Oyj

LAHDEN  
AMMATTIKORKEAKOULU  
Tekniikanala  
Puutekniikka  
Opinnäytetyö  
31.12.2014  
Vili Koskinen

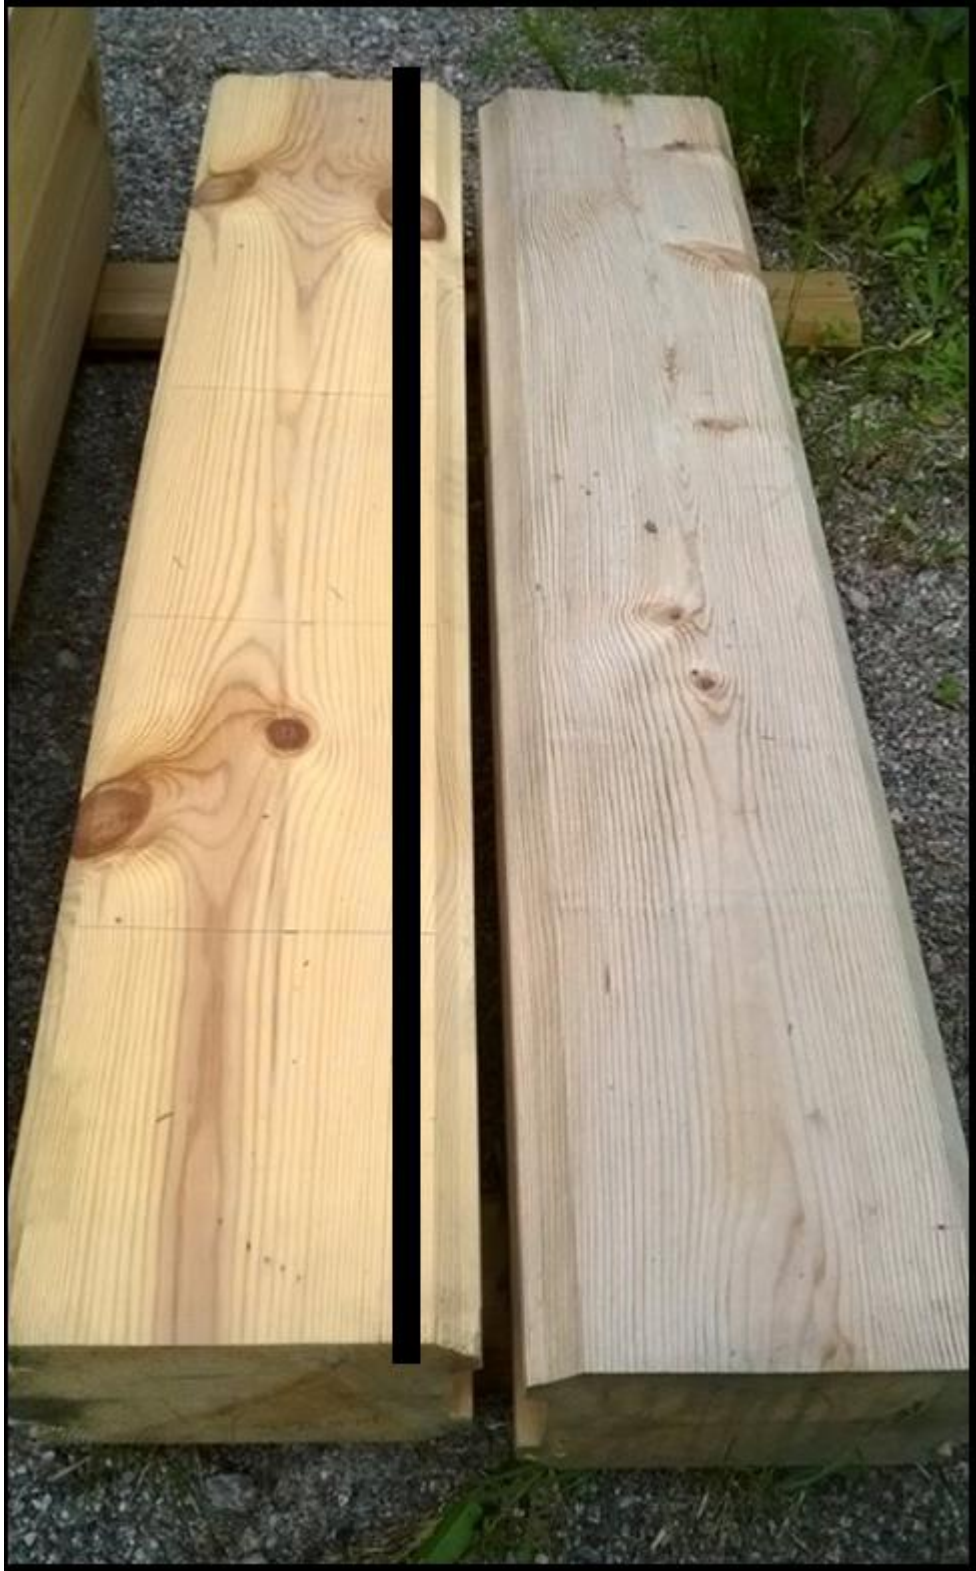
Kuvio 69. Hirret ovat olleet kentällä suorassa sateessa yhden kuukauden, käsitelty kappale vasemmalla.

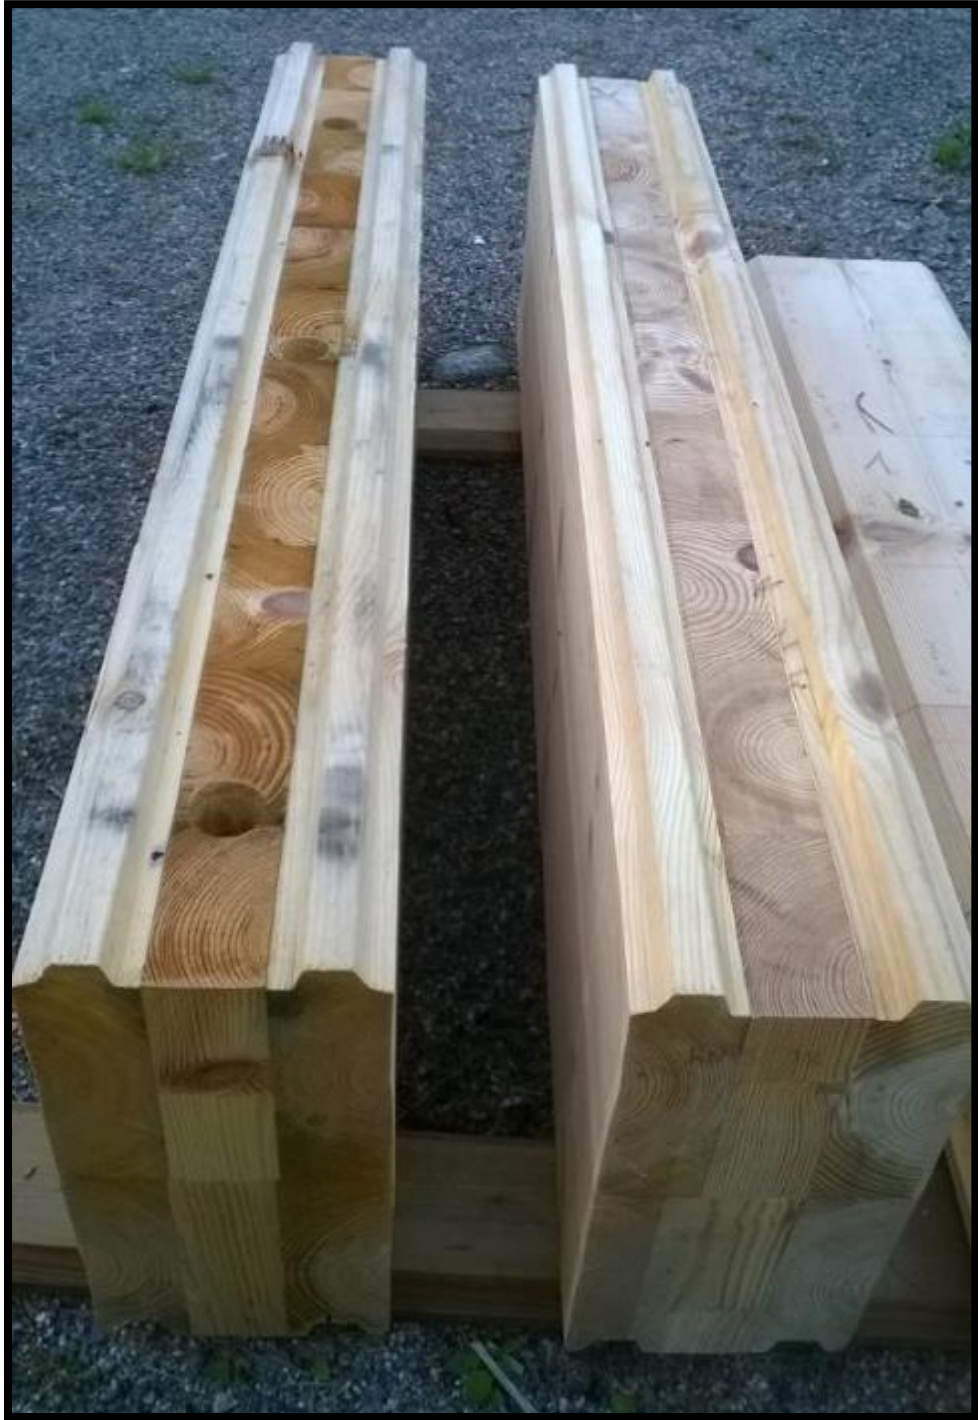
Kuvio 71. Hirret ovat olleet kentällä yhden kuukauden, käsitelty kappale oikealla.

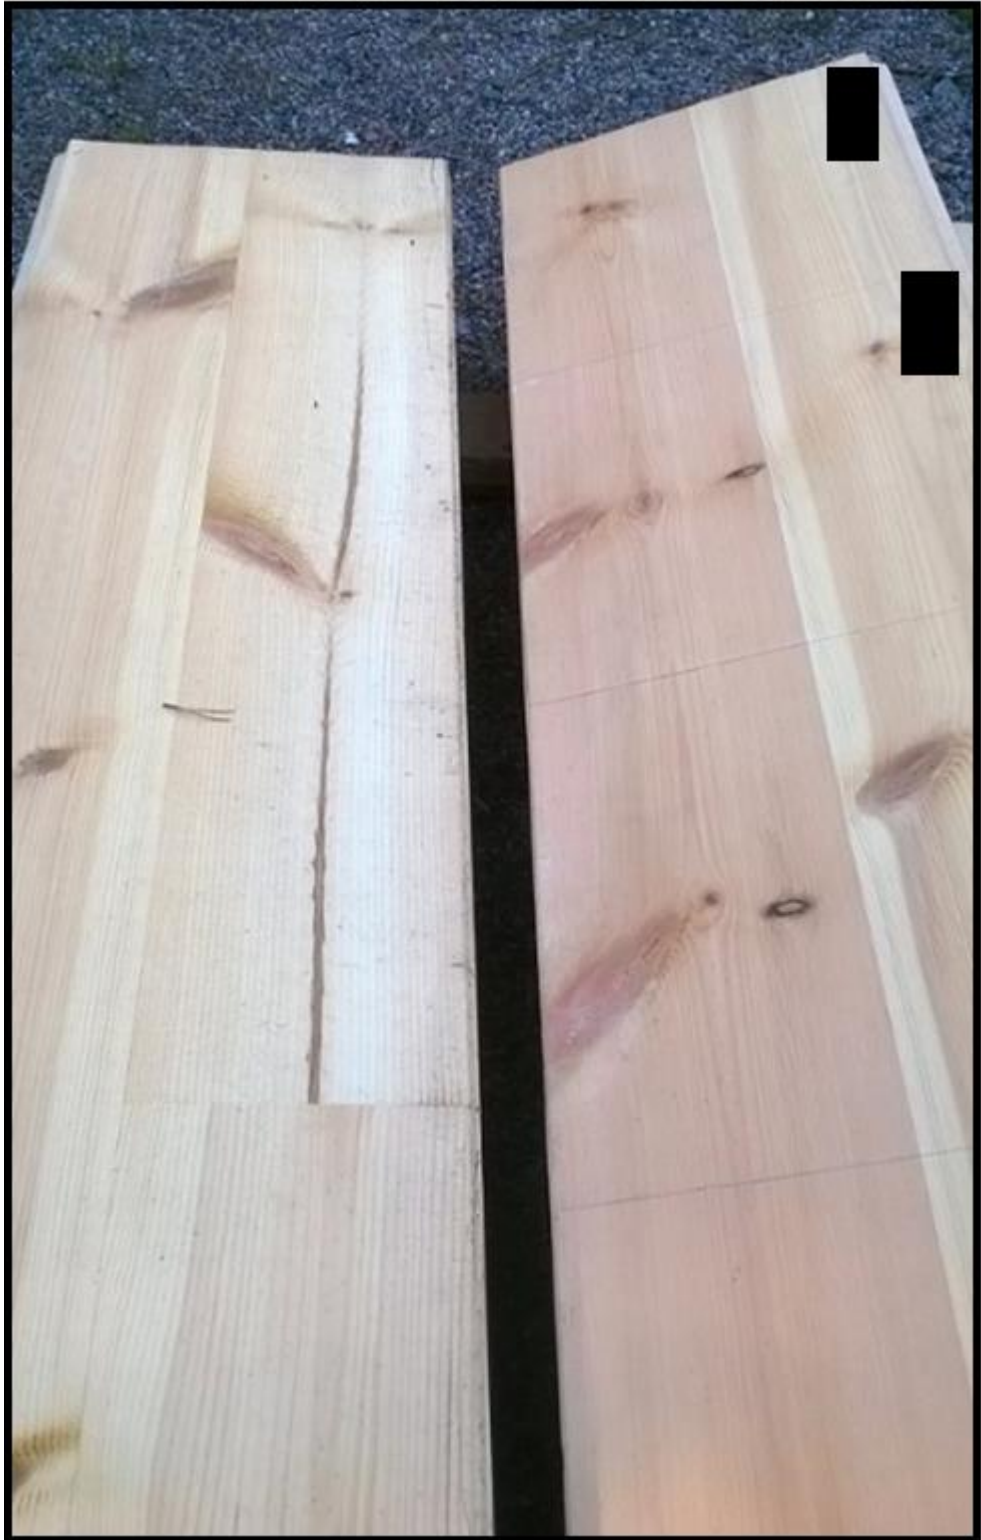
Kuvio 72. Hirsien kyljet kuukauden kuluttua, käsitelty kappale oikealla, siinä on punertavuutta.

Kuukauden kuluttua alkoi käsittelemättömässä pinnassa näkyä sinistymistä, mikä voimistui viikko viikolta. Ero oli huomattava, varsinkin suoraan ylöspäin olevissa pinnoissa, joissa tapahtui sinistymistä huomattavasti (Kuvio 67. ja 68.). Puu oli alkanut harmaantua, jonka huomasi parhaiten lappeellaan olevista hirsistä (Kuvio 69.). Pintaa tarkasteltaessa läheltä näkyi käsittelemätön puun pinnassa mustia homepilkkuja (Kuvio 70.). Auringon vaikutukset näkyvät parhaiten kuviossa 71. Käsittelemätön hirsi vasemmalla on aivan kellastunut pystylamellien kohdalta, kun vertaa sitä vieressä olevaan käsiteltyyn kappaleeseen. Eri pitoisuudella käsiteltyihin kohtiin ei tullut silmin erottuvia eroja testissä. Pitoisuudella ei ollut siis merkitystä pinnoitteen toimivuuteen. Hirsien pystyosille ei tullut myöskään vaurioita. Tämä johtuu siitä, että sade ja aurinko eivät pääse käsiksi niihin yhtä voimakkaasti kuin hirren yläpintaan. Ainut selvä ero minkä kyljistä erotti oli, että käsitelty puu alkoi punertaa kyljistä (Kuvio 72.).

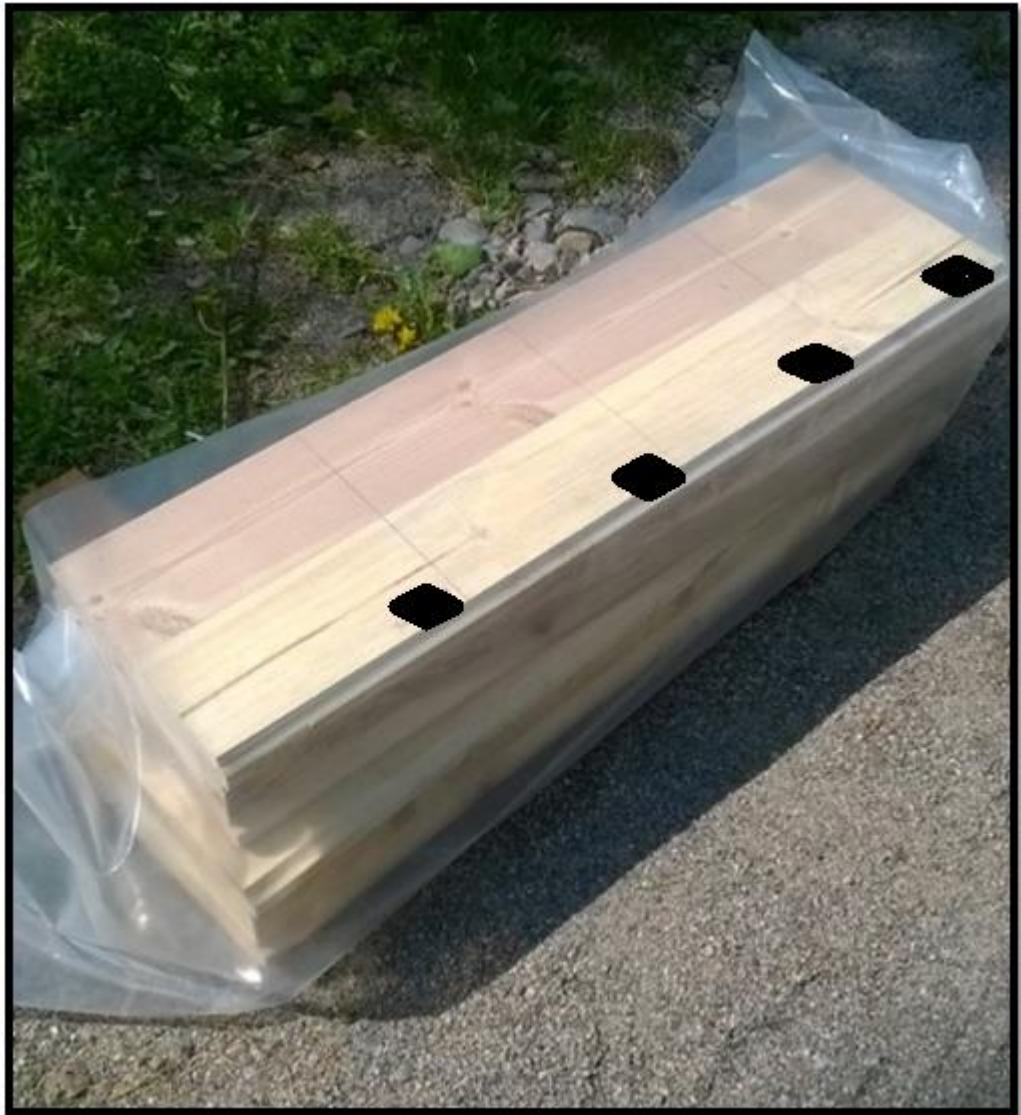
Kuvio 73. Hirret muovin sisällä.

Talopaketteja säilytetään ulkokentällä useita kuukausia muovien alla. Aluksi ne ovat tehtaan pihassa, ja lopuksi ne siirtyvät työmaalle. Kolmannessa testissä seurasin mahdollisia negatiivisia vaikutuksia käsitellyssä kappaleessa muovin sisällä (Kuvio 73.). Hirret olivat muovin sisällä käsittelyn jälkeen kaksi kuukautta kentällä auringon paisteessa.

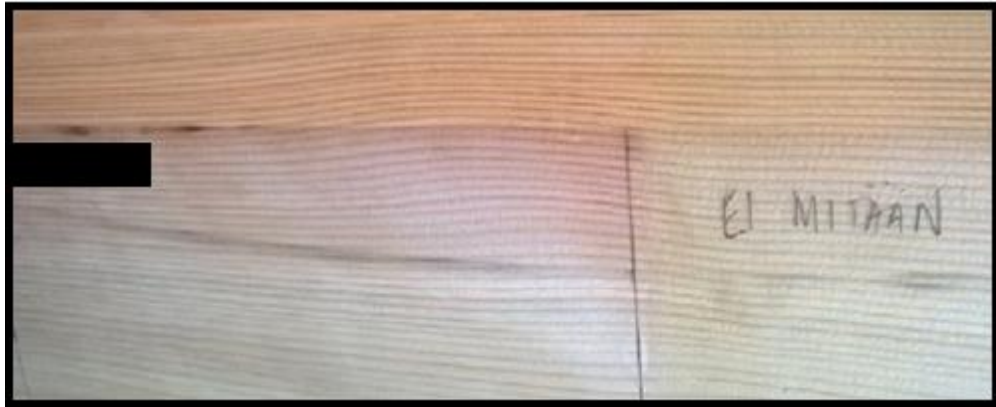
Kuvio 74. Hirren pintaan tullutta punertavuutta.

Hirret punertuivat testissä huomattavasti alueilta, joihin aurinko pääsi suoraan paistamaan (Kuvio 74. ja 75.). Punertavuus voi johtua monesta asiasta. Yksi teoria on, että kun aurinko lämmittää hirren pintaa, se alkaa kuivuessaan vapauttaa puun solurakenteesta ligniiniä. Tällöin puussa oleva terva pyrkii myös ulos. Terva ei kuitenkaan pääse ulos hirrestä, vaan jää ”punertamaan” hartsiliiman alle. Tämä on kuitenkin vain yksi mahdollinen teoria. On myös hyvä muistaa, että mänty punertuu, vaikkei siinä olisi mitään käsittelyä, eli se on männyn ominaisuus.

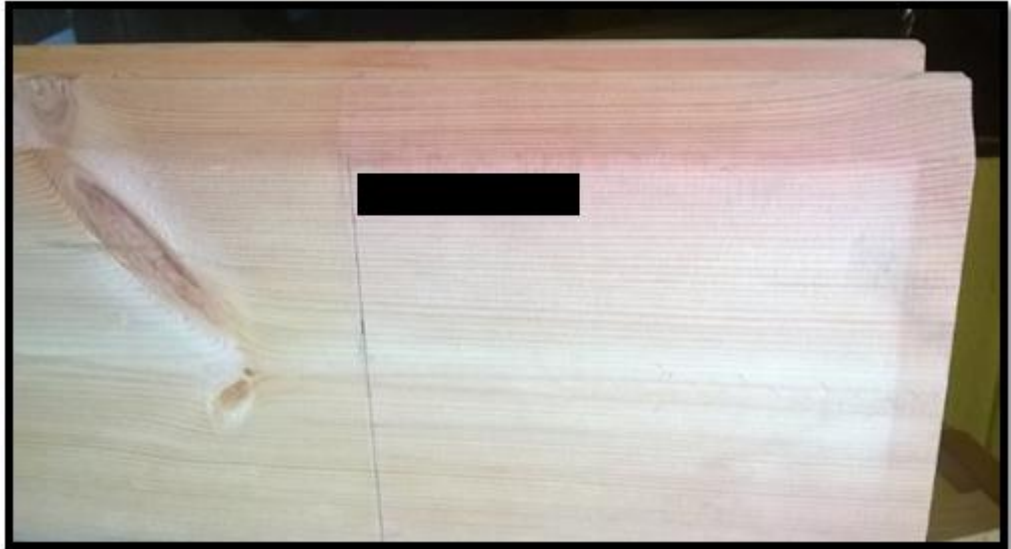
Kuvio 75. Hirren pinnassa olevaa punertavuutta. Mitä enemmän ainetta on sitä enemmän punertavuutta oli havaittavissa.

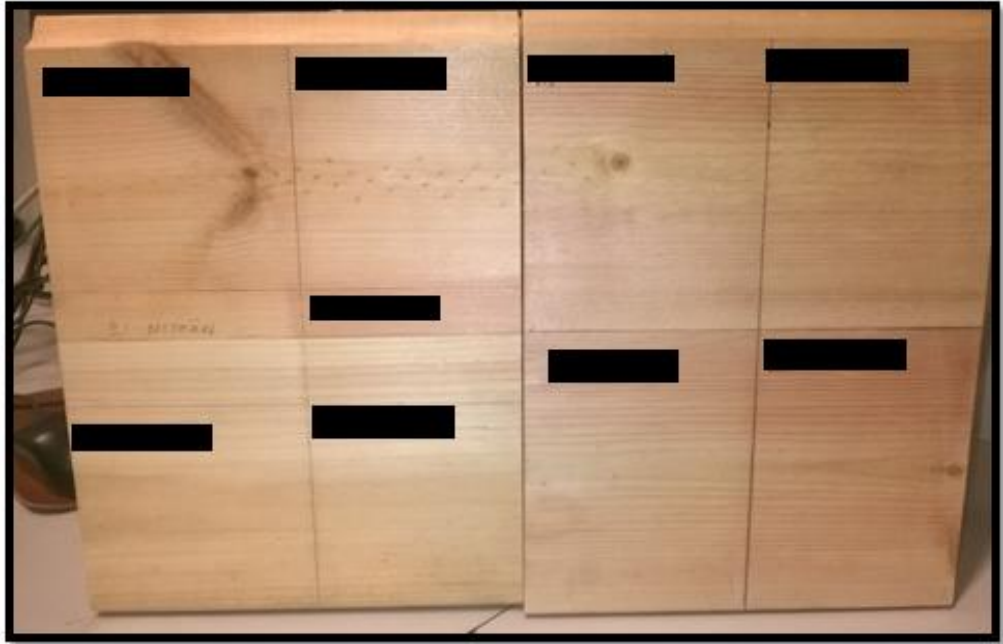
Kuvio 77. Hirsien pinnassa alueittaista punertavuutta.

Kun testeistä oli kulunut muutama viikko, tuli puuhun punertavuutta (Kuvio 77.). Samoin tapahtui myös ulkokenttätesteissä. Hirsi punertuu luonnostaankin, sen takia on epäselvää johtuuko punertavuus aineesta. Epäselvää on, miksi se tulee vain tietyille puun alueille eikä kaikille.

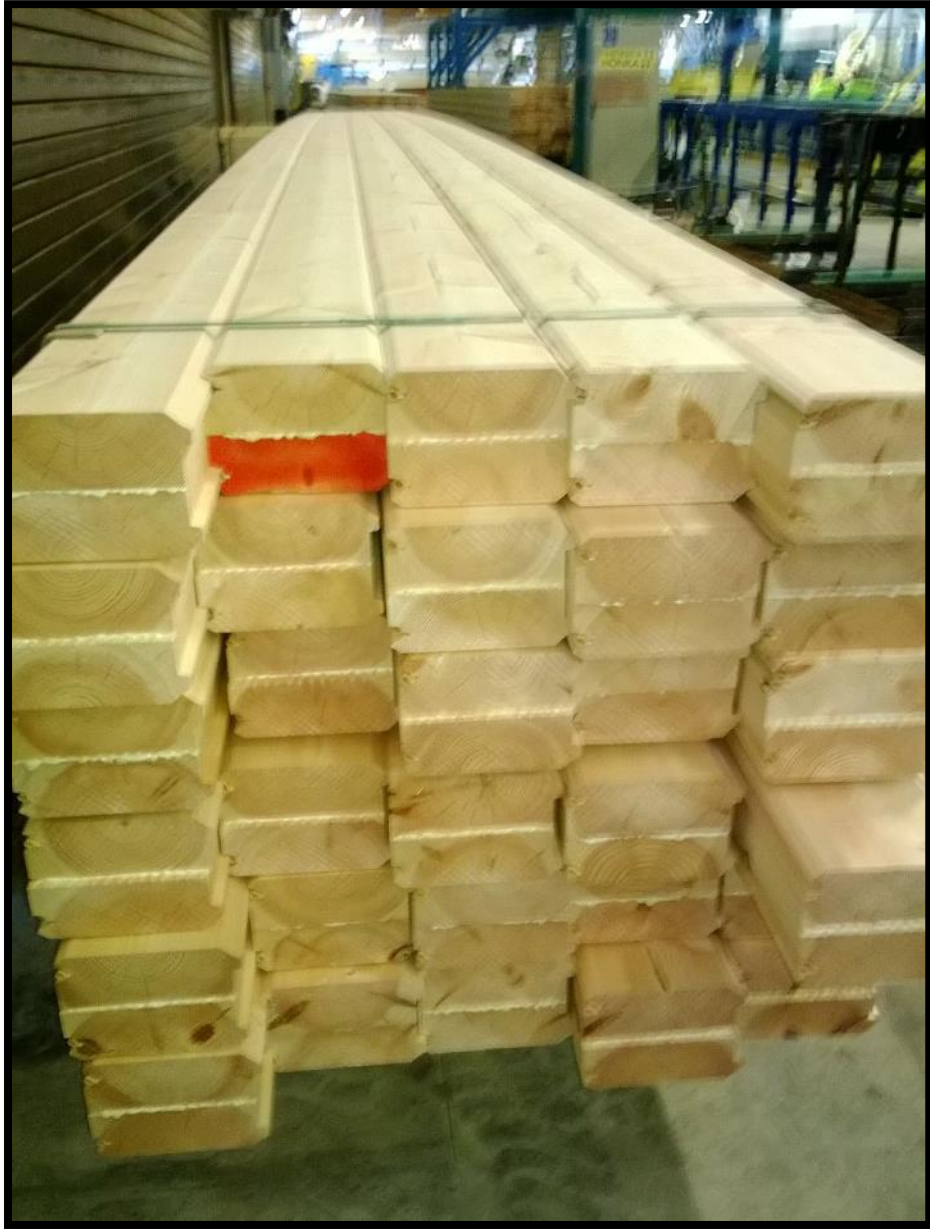
Kuvio 79. Jättilinjalla hirret niputetaan suoraan pakettiin.

Jättilinjalla sijaitsee pelkästään hirsien höyläys (LIITE 2). Hirret höylätään profiiliin ja pakataan (Kuvio 79.). Tämän jälkeen ne lähtevät joko toiselle linjalle jatkokäsiteltäväksi tai asiakkaalle. Höylän nopeus on 25 metriä minuutissa ja tila on suunniteltu niin, että siihen mahtuisi myös uusi höylä (Kuvio 80. ja 81.), jolla voidaan päästä jopa 50 - 60 metriin minuutissa. Tämä tarkoittaa, että uusi käsittelylinja on toimittava myös näillä nopeuksilla.

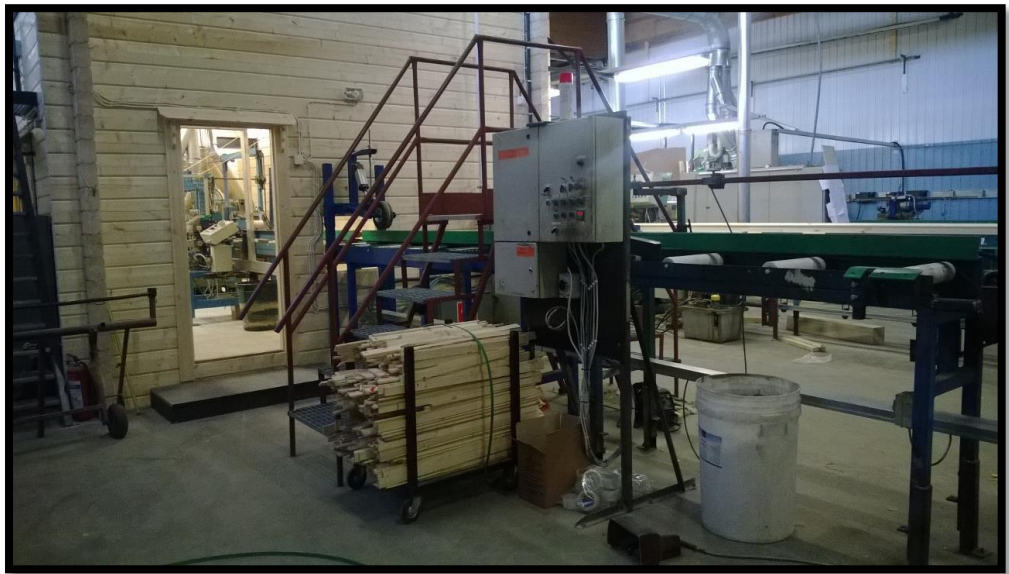
Kuvio 81. Jättilinjan höylä, jonka ympärille on rakennettu hirrestä rakennettu suojakotelo.
