## **SIIRRETYN HIRSITALON MODERNISOINTI JA KORJAUS**

Jenni Riikonen  
Opinnäytetyö  
Syksy 2015  
Rakennustekniikan koulutusohjelma  
Oulun ammattikorkeakoulu

Title of thesis: Modernization and repair of a moved log house

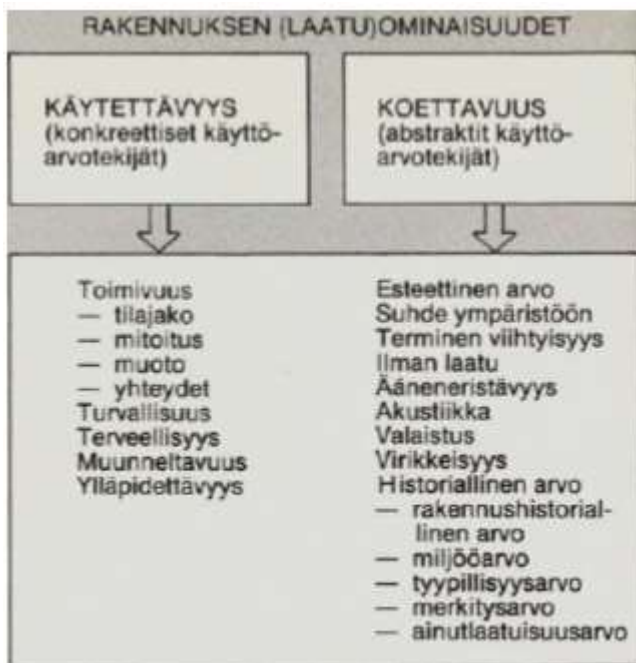
*KUVA 2. Rakennuksen (laatu)ominaisuudet (Tuppurainen – Karviainen-Jussilainen 1984)*

Käyttötarkoituksen muutoksessa täytyy ottaa huomioon rakennuksen laatuominaisuudet ja niiden säilyminen. Laatuominaisuudet voidaan jakaa käytettävyyteen ja koettavuuteen. (Kuva 2.) Osa rakennusten ominaisuuksista eri tavoin

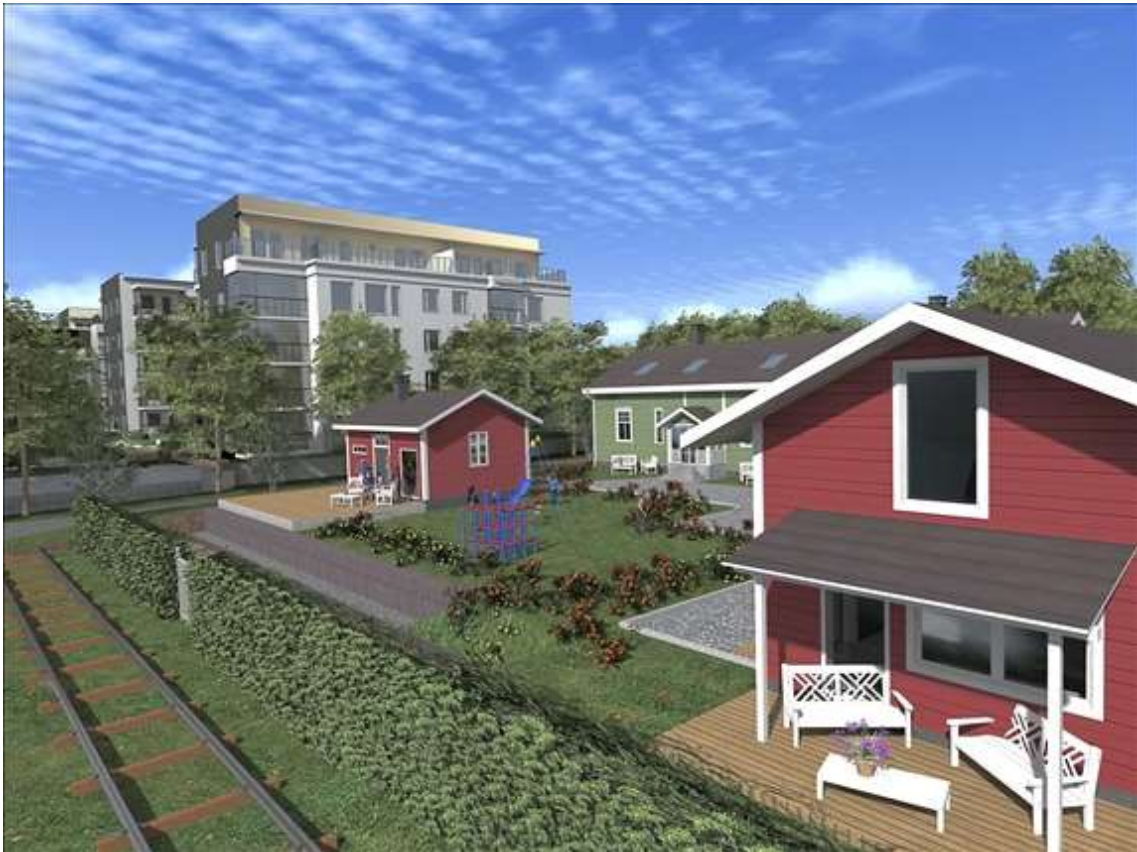
*KUVA 6. Arkkitehdin yleisnäkymä Toppilan asematalojen piha-alueesta (Kohde: 521170. OPKK. 2014)*

Opinnäytetyön esimerkkikohteena on vanha toimistona käytetty hirsitalo, joka on rakennettu vuonna 1903 ja laajennettu vuonna 1937. Rakennus sijaitsi ennen Oulun päärautatien varrella, josta se täytyi siirtää uuden matkakeskuksen tietä. Rakennuksen alkuperäinen kivijalkaperustus ja kantavat hirret on siirretty yksitellen Oulun Toppilan vanhaan asemamiljööseen kanavan varrelle. Vanha asemamiljöö haluttiin säilyttää, ja viereisellä tontilla sijaitseekin samasta paikasta siirretty, jo aiemmin korjattu entinen rajavartijan tupa. Asemamiljöön tunnelman säilyttämiseksi pala käytöstä poistunutta Toppilan rautatietä jätetään paikoilleen tontin viereen. (Kuva 6.) (Pahkasalo 2012.)

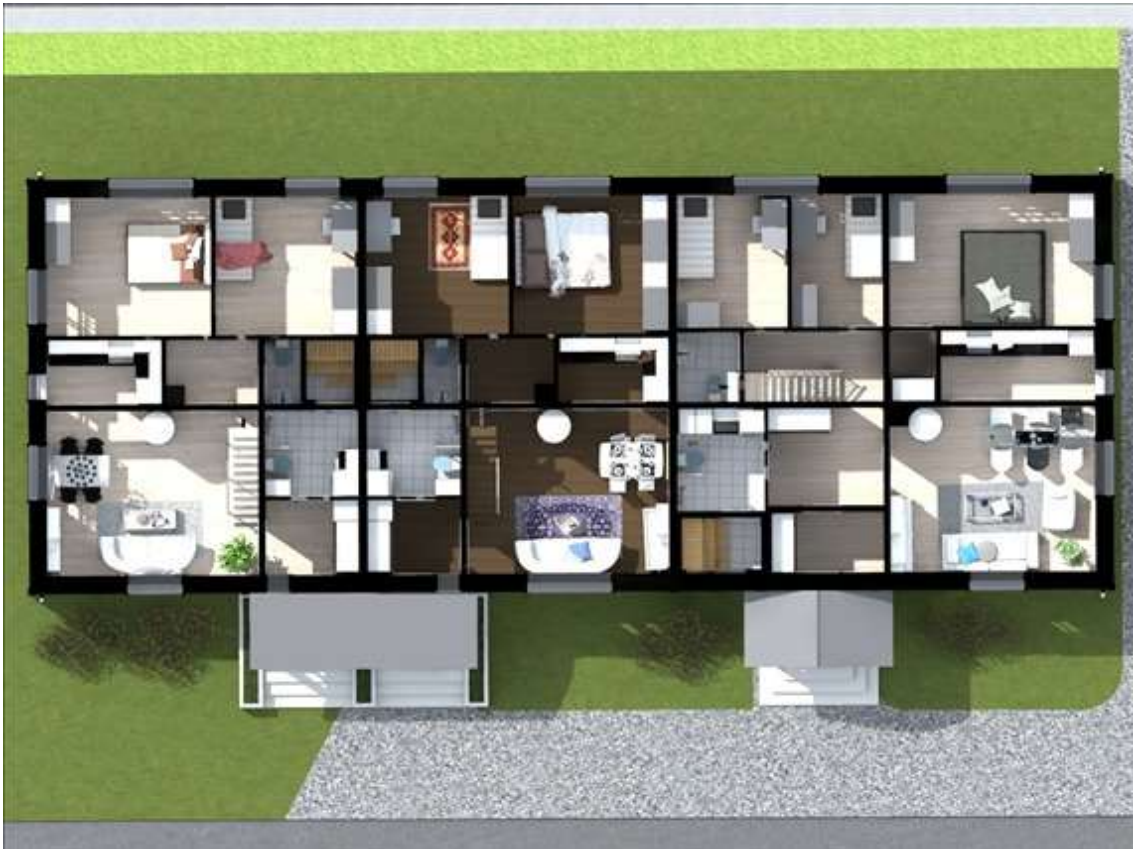
*KUVA 7. Arkkitehdin pohjapiirustus siirretystä hirsitalosta (Kohde: 521170. OPKK. 2014)*

Vanhasta toimistorakennuksesta peruskorjataan kolme asuntoa sisältävä rivitalo (kuva 7). Vaikka asunnoissa säilytetäänkin vanhat pöytäuunit, kohteeseen asennetaan moderni maalämpö ja koneellinen ilmanvaihto. Samalle tontille toteutetaan myös uusi paritalo ja vanhasta aittarakennuksesta muutettu pihasauna. Nämä rakennukset muodostavat yhdessä siirretyn hirsitalon kanssa viiden asunnon yhtiön. (Kohde: 521170. OPKK. 2014.)

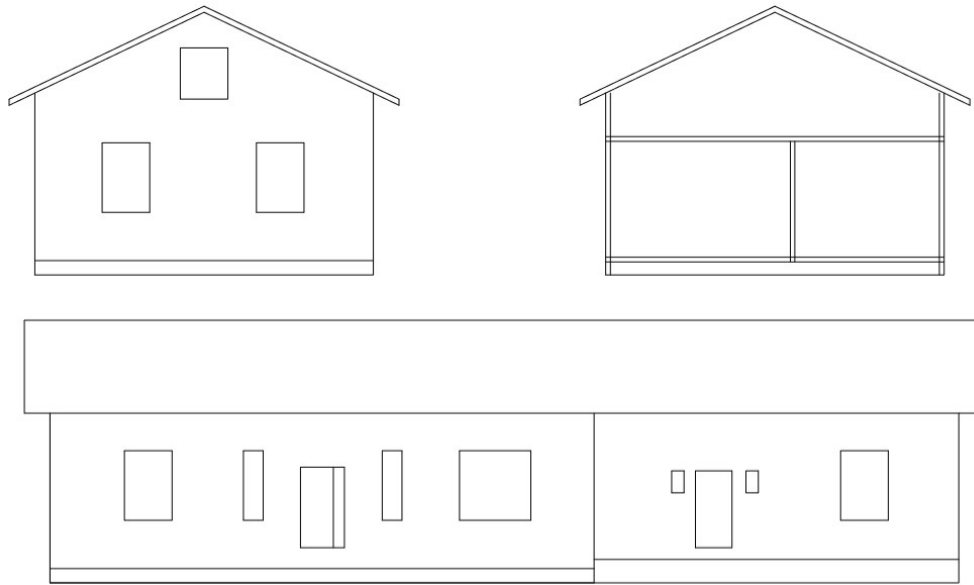
*KUVA 9. Rakennuksen mittapiirustus: Julkisivut ja leikkaus*

Inventointi suoritettiin lasermitalla ja kirjattiin ylös paperille. Samasta seinästä otettiin useampi mitta, sillä vanhoissa seinissä oli paljon vinoutta ja hirsien paksuus vaihteli. Lopulliset kuvat piirrettiin AutoCad-ohjelmistolla. Kuvissa käytetyt mitat ovat mittaustulosten keskiarvoja. Piirustusten mitat suositeltiin tarkistettavan rakennuspaikalla ennen rakentamisen aloitusta. Rakennuksen mittapiirustukset tehtiin mahdollisimman yksinkertaisiksi selkeyden vuoksi, joten mittapiirustuksissa esitettiin vain seinien, ikkunoiden ja ovien sekä aukkojen paikat.

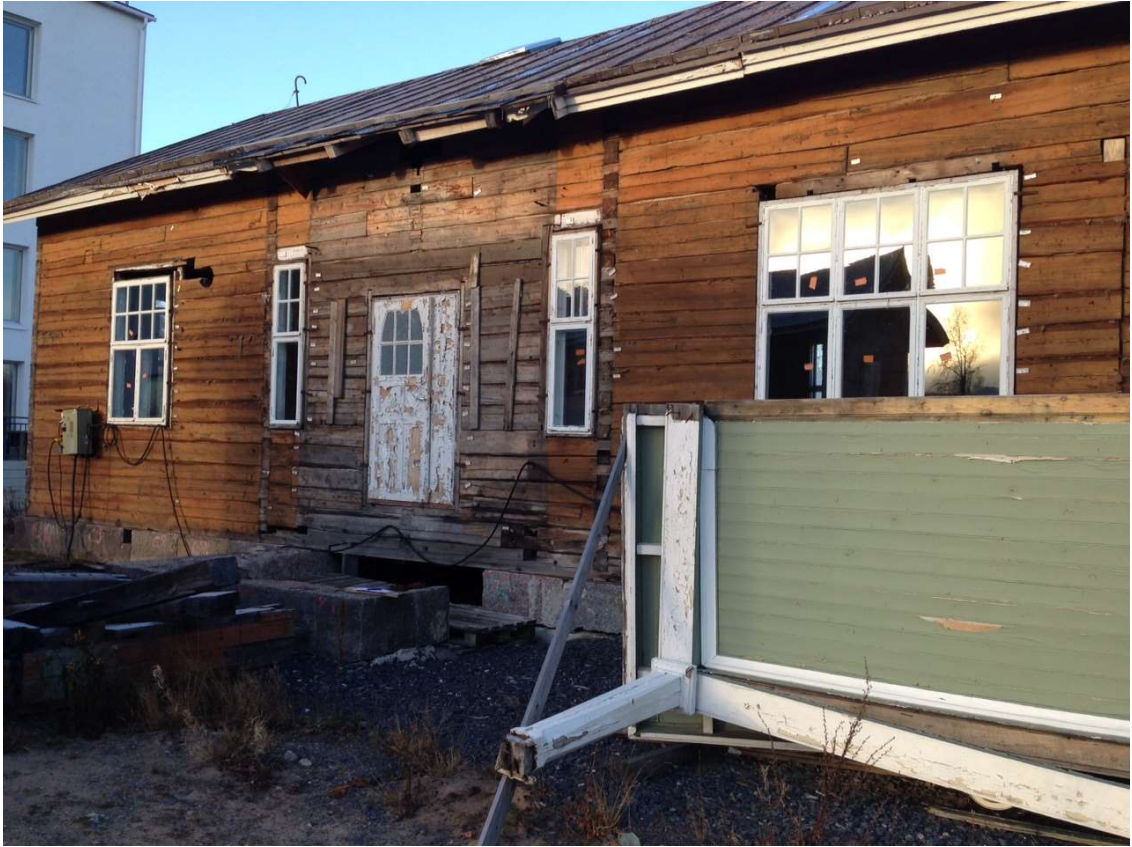
*KUVA 11. Rakennus nykykunnossa, edessä pala vanhasta käyttökeltottomasta paneloinnista*

Rakennuksella vierailtaessa huomattiin, että ulkoseinien vanhat paneloinnit olivat kuluneet käyttökelvottomiksi. Vanha peltikatto oli säilytetty siirrettäessä, vaikka sen kunto ei ollut kovin hyvä. Rakennuksen tunnelmalliset ikkunat ja ovet oli säilytetty, mutta ne kaipasivat kunnostusta. Osa ikkunoiden lasista oli särkyneitä ja vanhoja, sekä ikkunat tuntuivat vetoisilta. (Kuva 11.)
